工事写真報告書

工事名 Y 様 邸

工事箇所 屋根・外壁・その他 塗装工事一式

工事施工者 ベストホーム株式会社

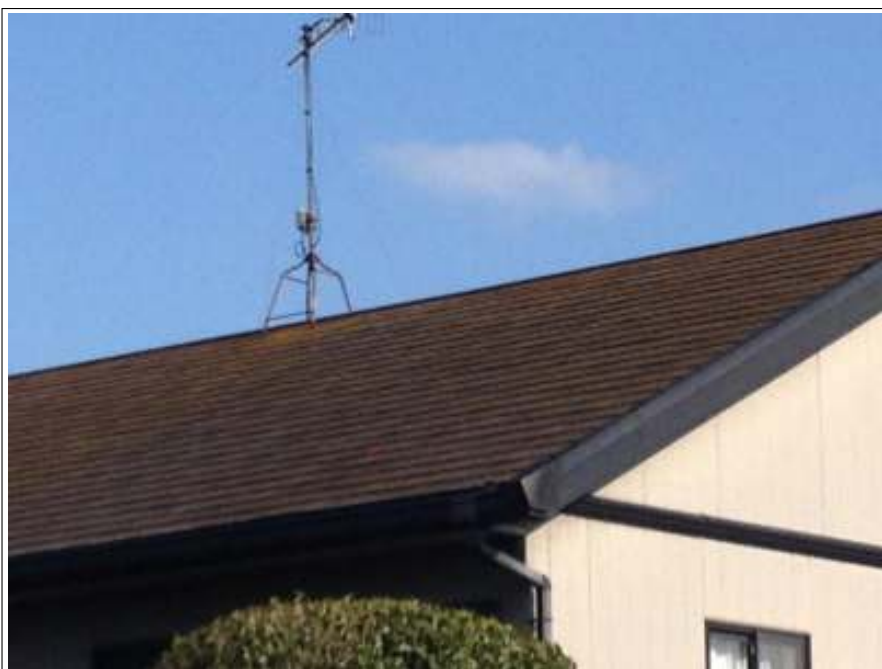
屋根

この素材はセメント:アスベスト(又は^{ルーフ}繊維)が85:15で作られています。

表面の塗装が新築当時はアクリル塗装を焼き付けており、7年ぐらい経過すると表面の防水効果が低下し、だんだん反りや割れが生じてきます。

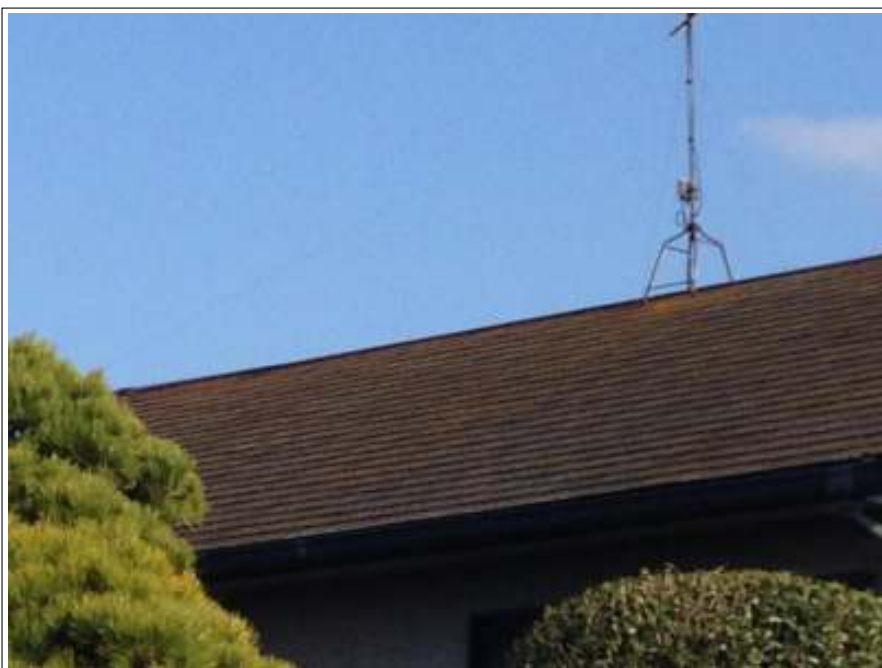
屋根

劣化し割れや反りがひどくなり葺き替えとなると、アスベストが入っている場合、処分費がかなりかかりますので、早めの塗装と維持をお勧めをします。

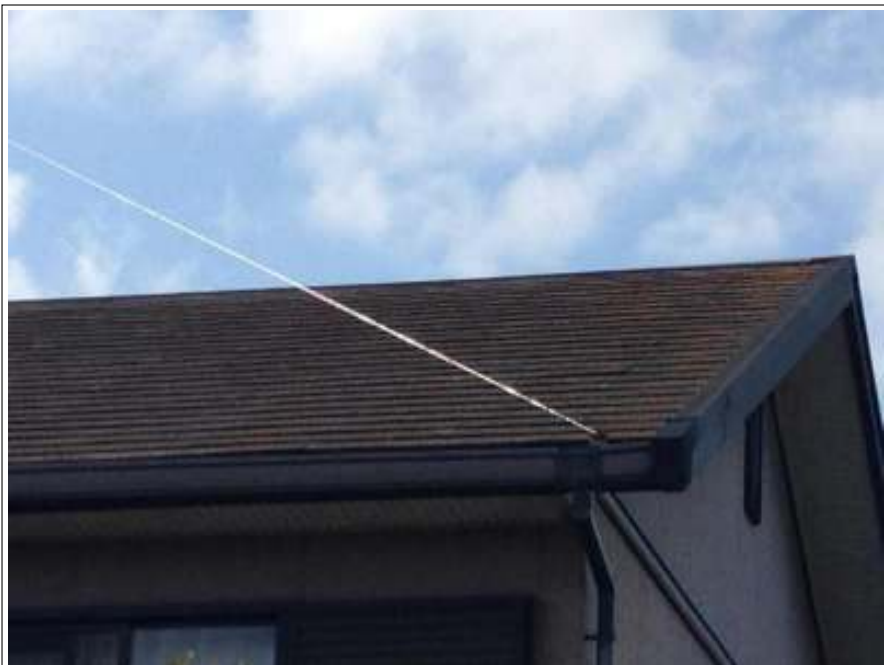
屋根

同上

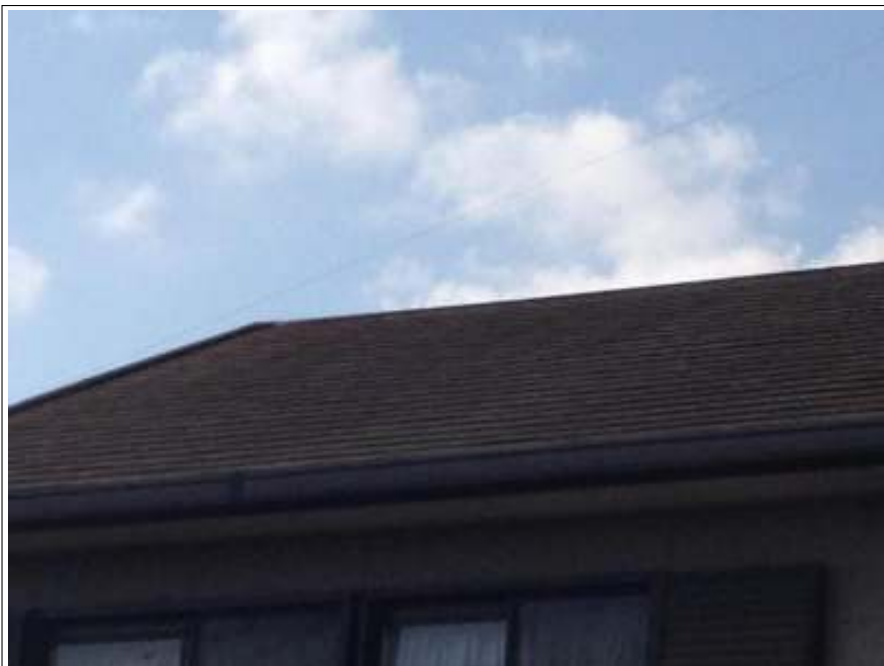
屋根

同上

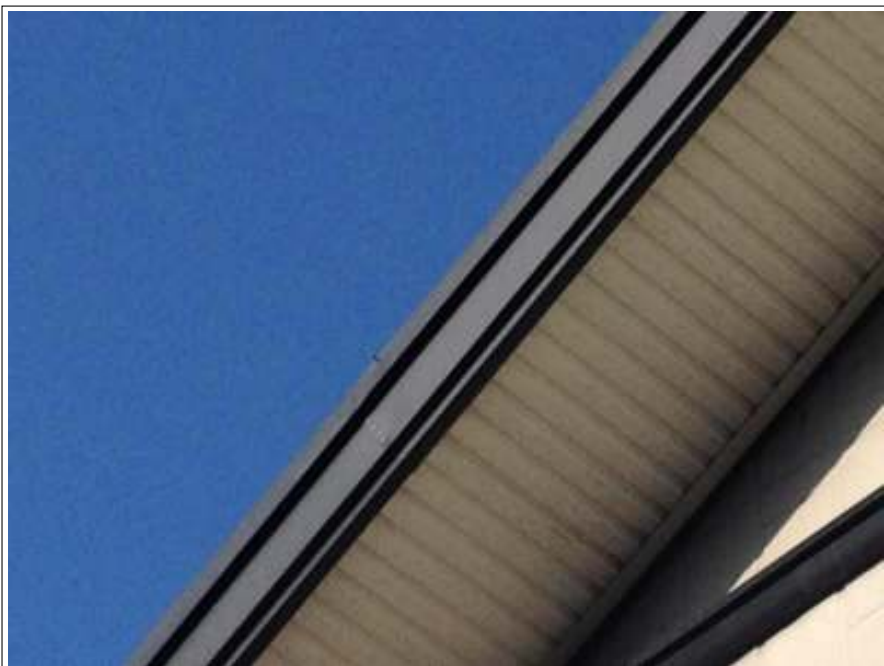
板金部 釘浮き

釘の浮きが見られます。

この部分は釘を打ちつけ、塗装をしていきます。

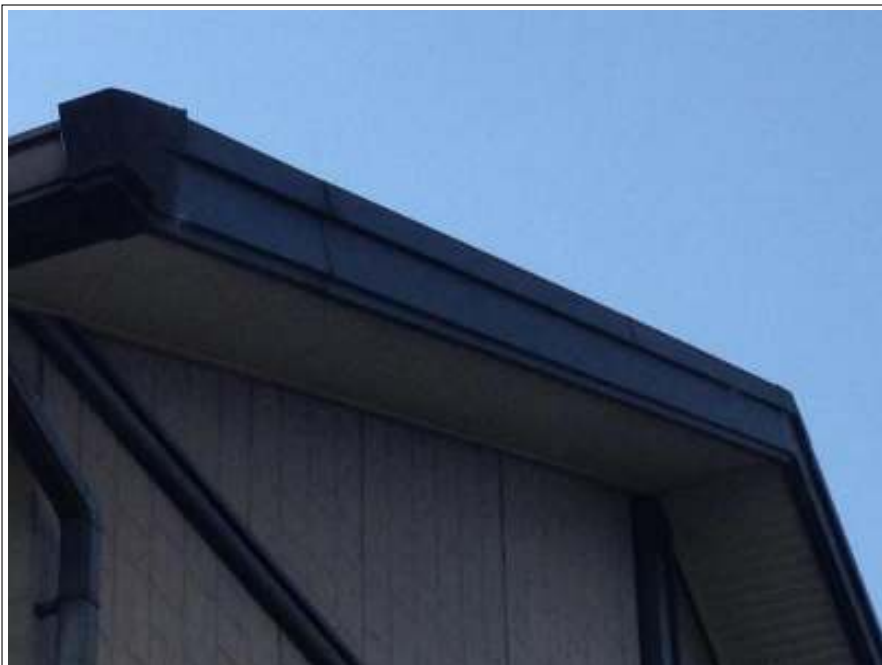
破風板

経年劣化しています。

劣化すると腐食、お住まいの痛みにつながりますので、下塗り・上塗りをおこないます。

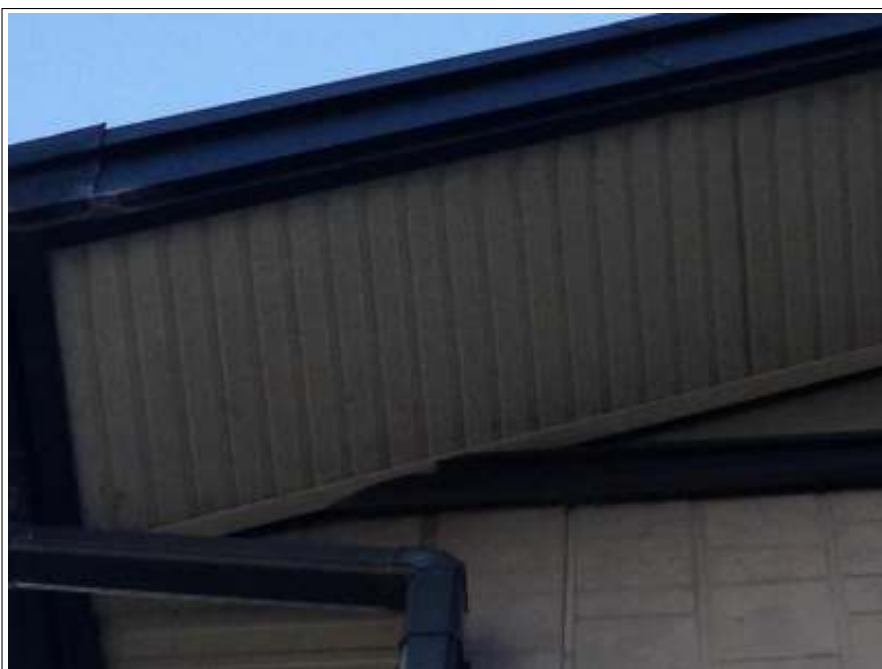
軒天

経年劣化しております。

この部分は通気性の良い軒天専用の塗装をしていきます。

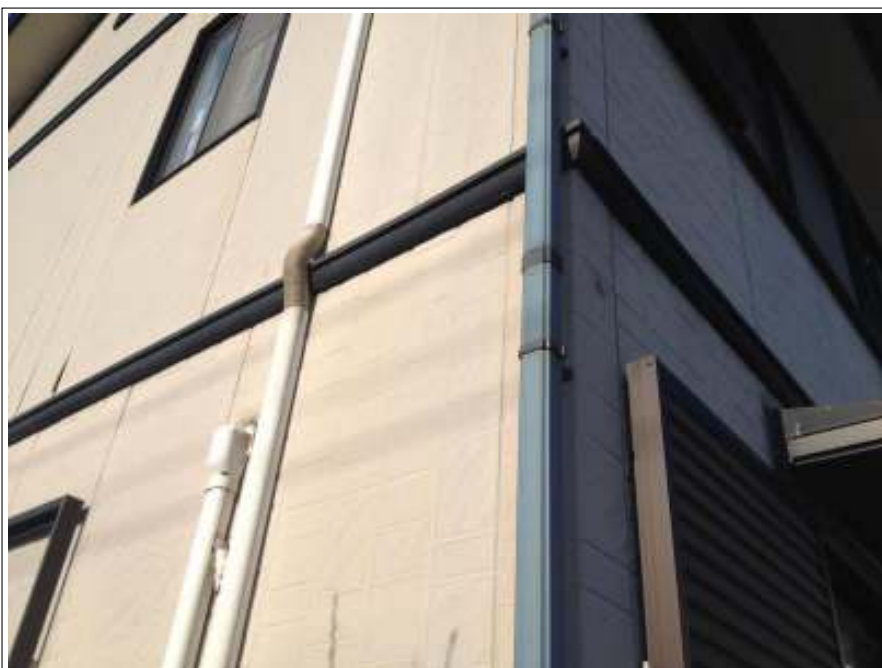
樋・ダクトカバー

こちらは塩ビ素材になります。

劣化すると割れが生じたりすることがありますので、塩ビ専用の下塗りをおこない塗装をしていきます。

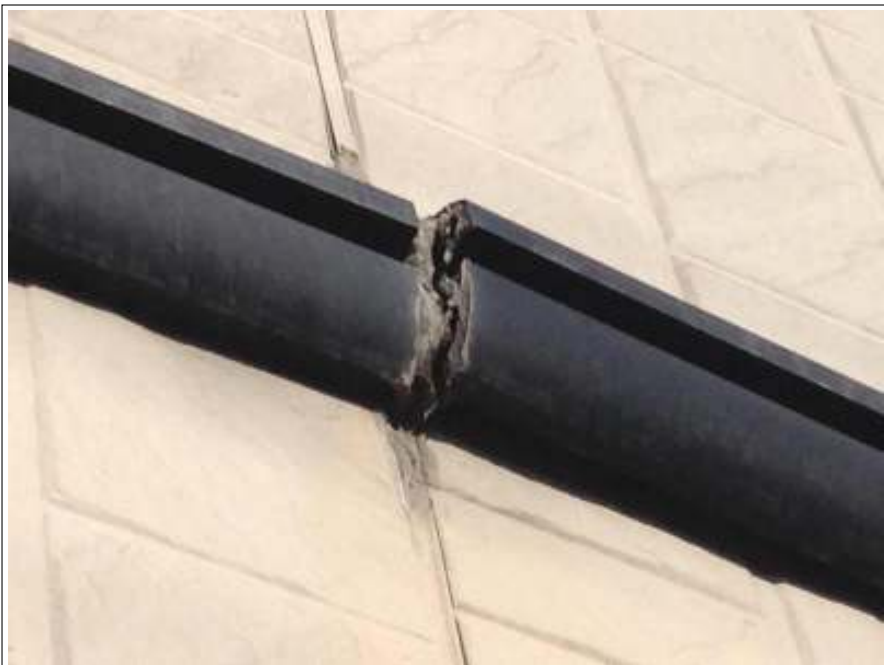
帯

経年劣化により帯のジョイント部のズレや反りが見られます。

ズレや反りはもとに戻らないのですがこれ以上劣化が進まないように、つなぎ目の部分はシーリング等で補修をおこない塗装をしていきます。

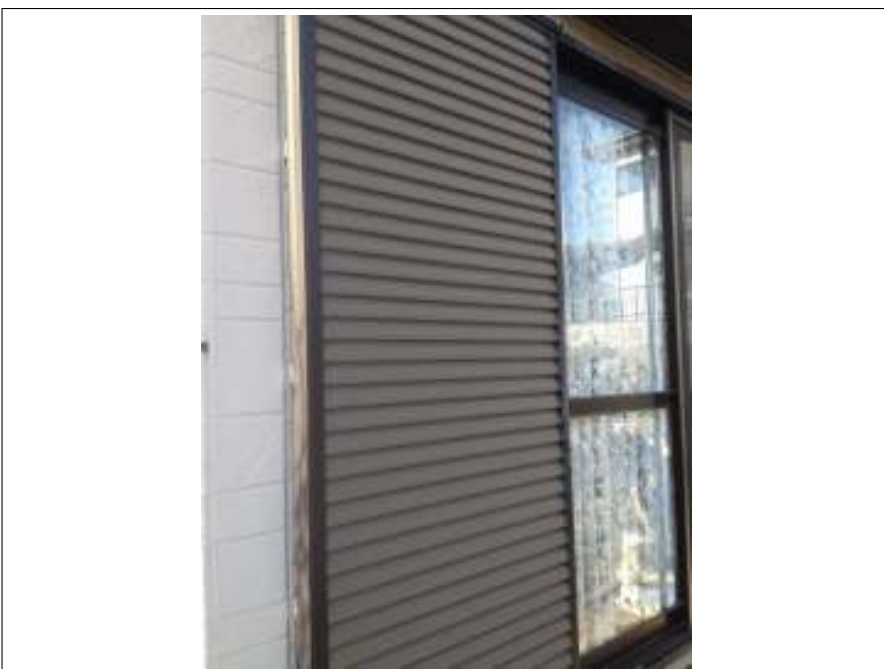
雨戸

この部分は鉄、スチール素材になります。

劣化するとサビが発生してきますので塗装が必要です。

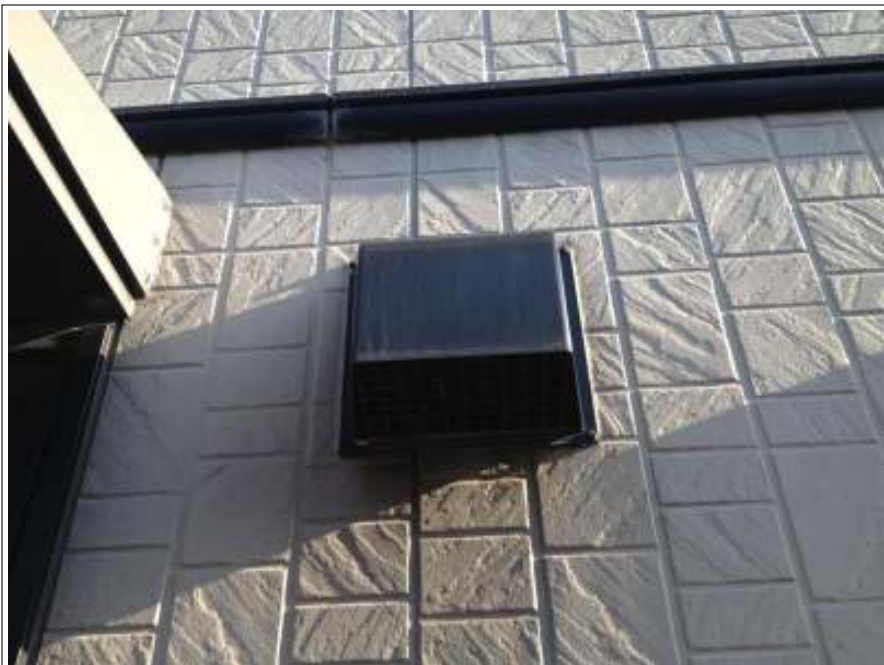
換気フード

同上

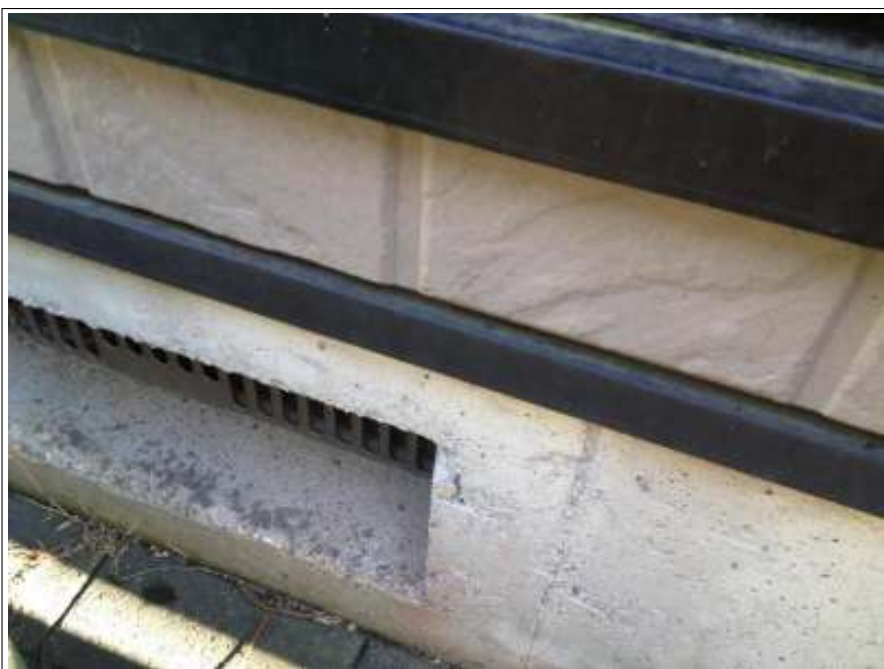
土台水切り

同上

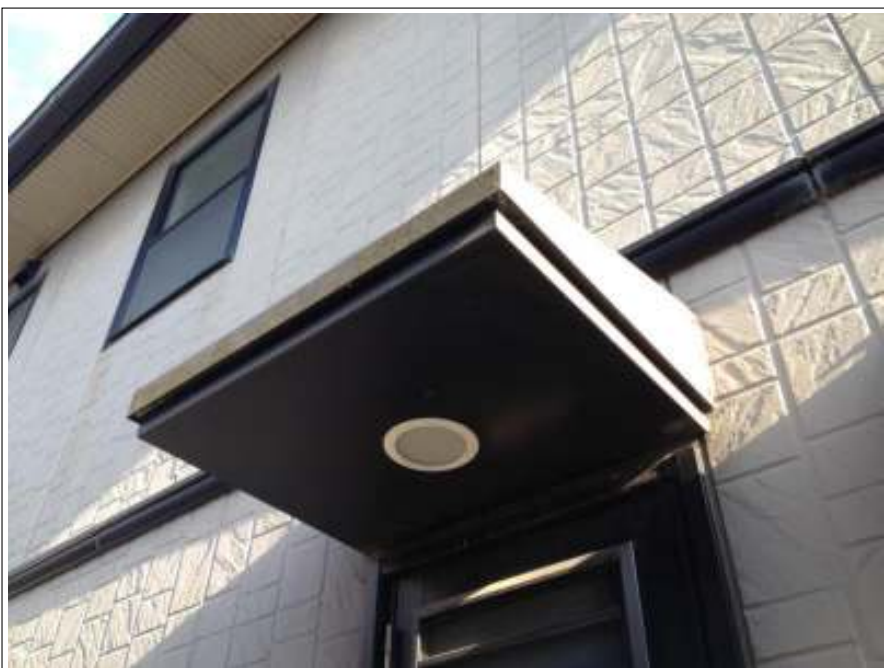
勝手口 庇

同上

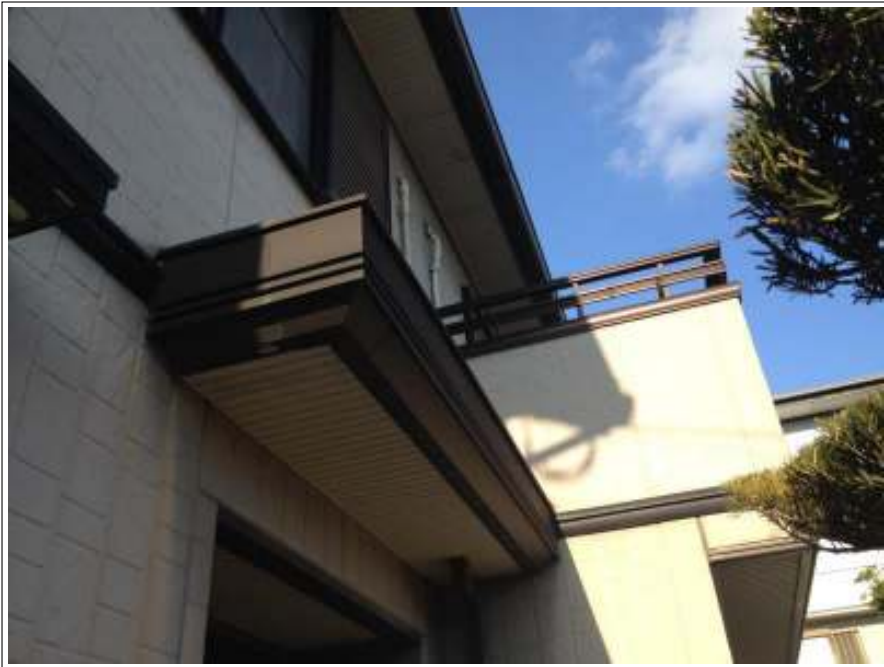
玄関庇

同上

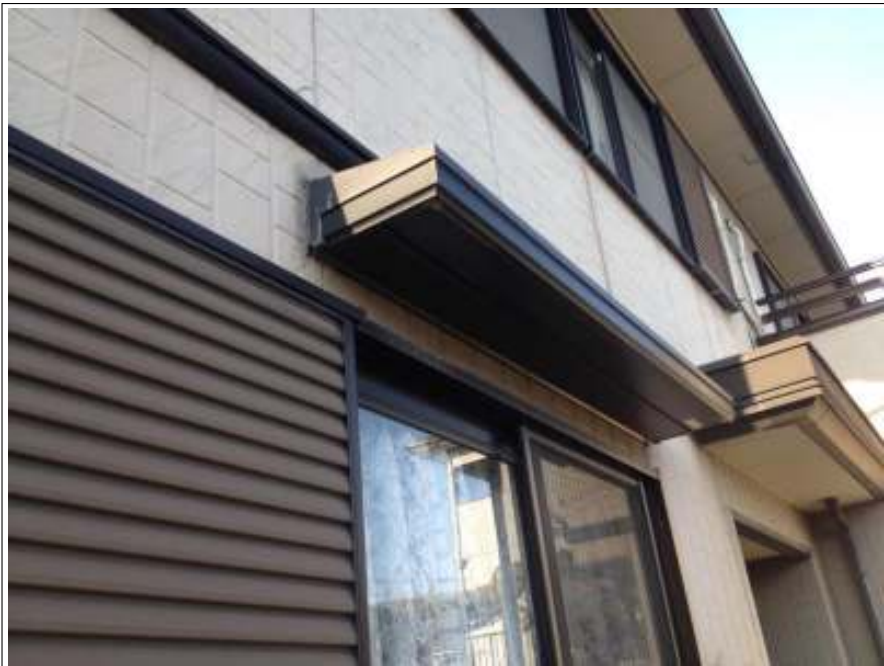
小庇 (アルミ製)

こちらはアルミ素材でしたので、施工不可となります。

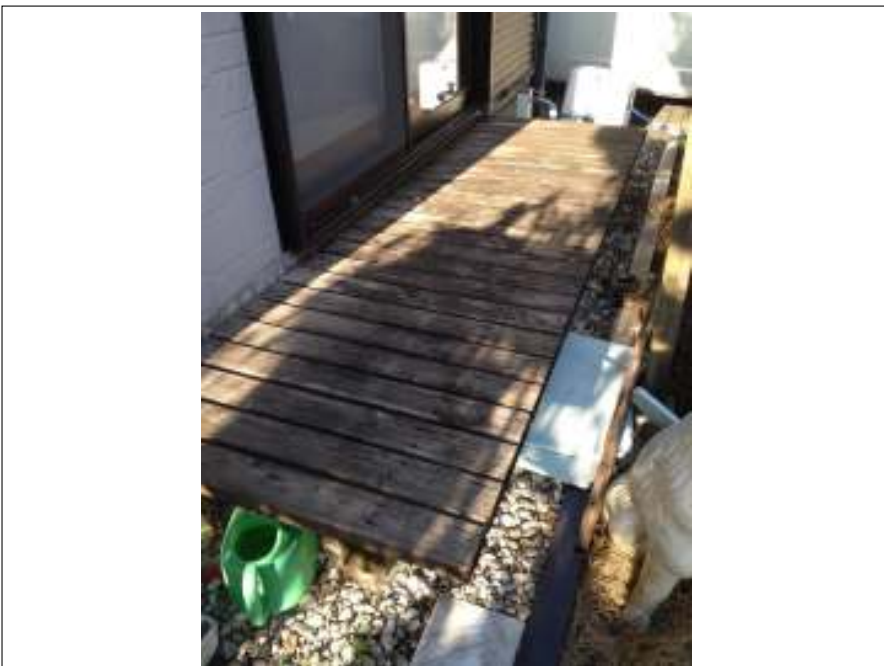
木部

経年劣化しています。劣化が進むと腐食や害虫の被害に繋がってきますので、この部分は防腐剤の入った、木目を活かす塗装をしていきます。

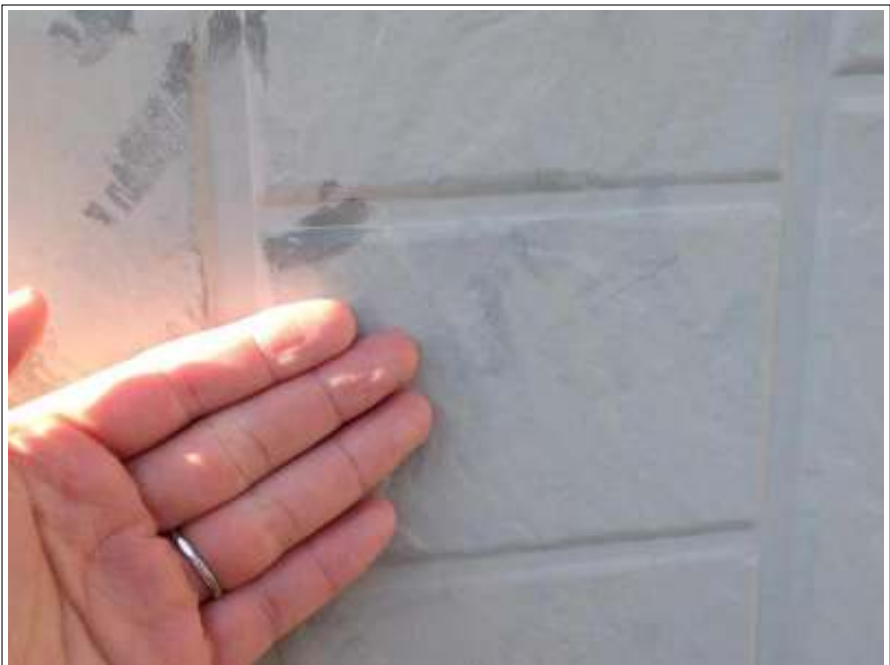
チョーキング現象

紫外線などにより塗膜の表面が劣化し、チョークの粉状のような状態になっています。

この状態になると表面から水や湿気を吸い込んでしまい、外壁や中の躯体の痛みにつながりますので、早めの塗装をお勧めします。

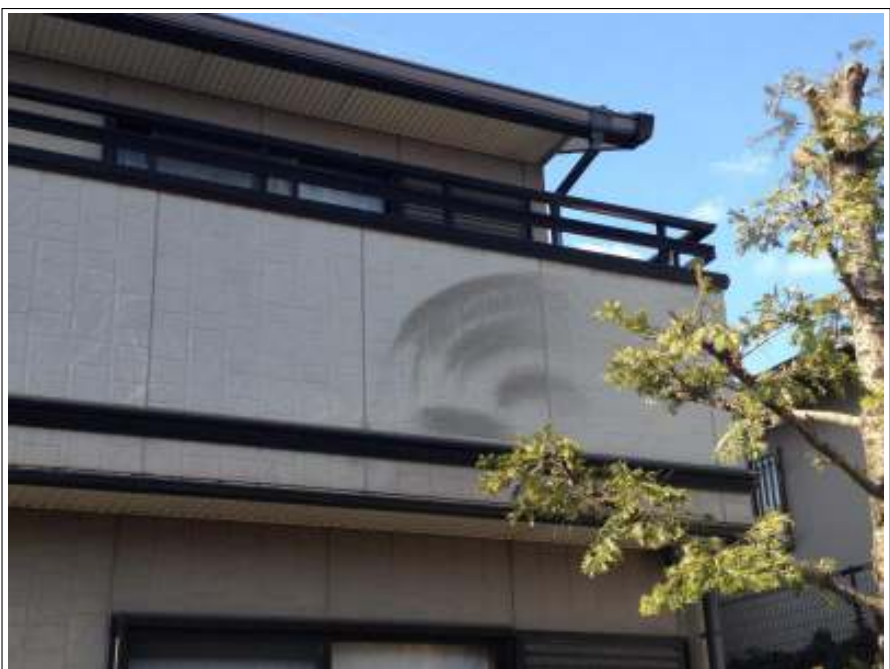
外壁

同上

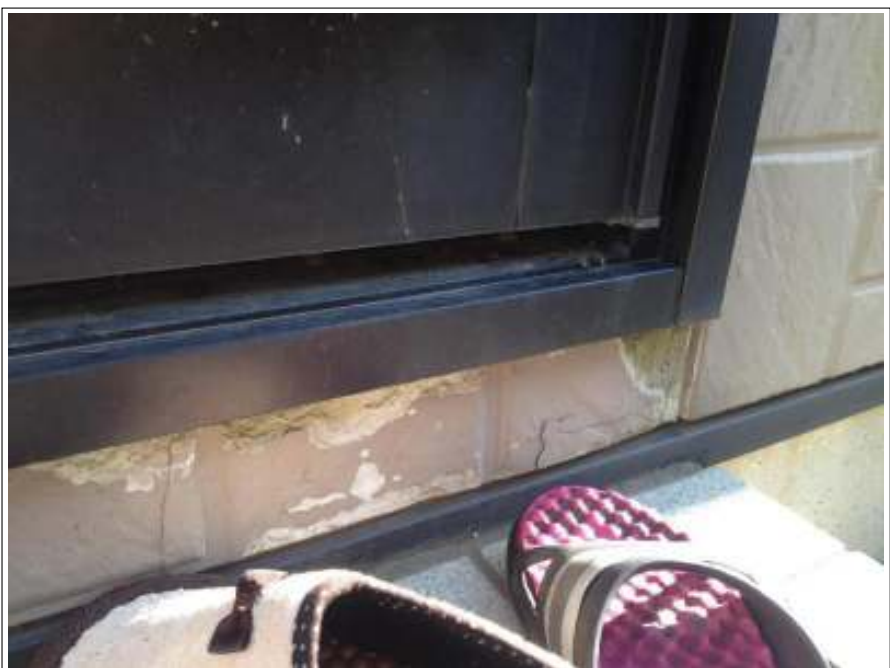
外壁 劣化部

同上

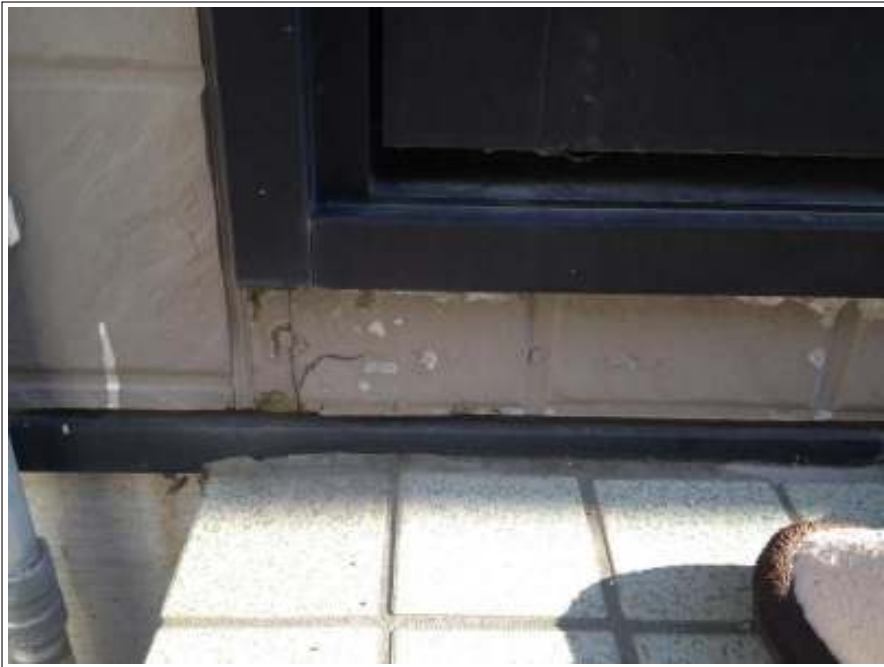
外壁 劣化部

同上

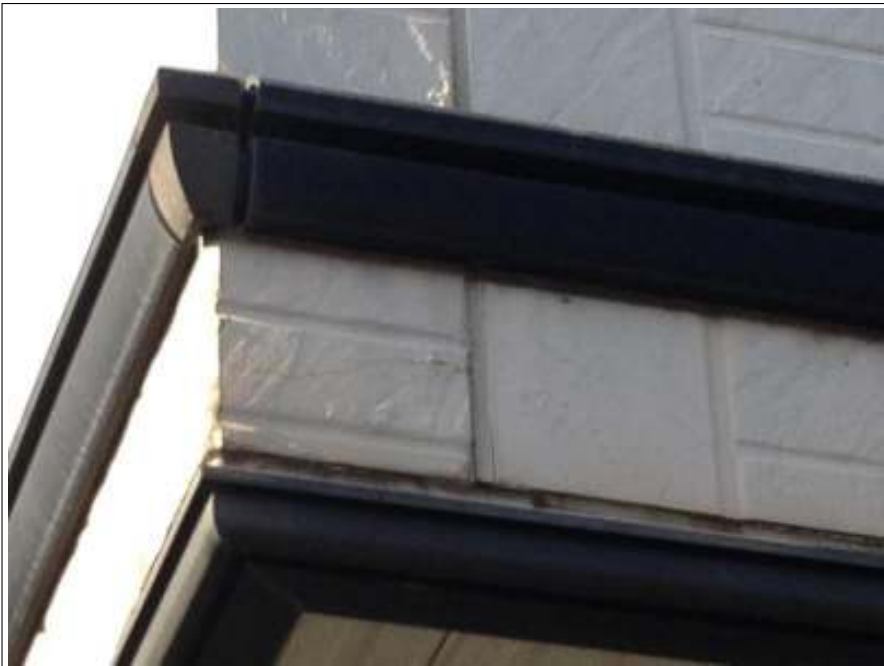
外壁 クラック部

劣化している部分があります。
この部分から雨水や湿気、炭酸ガス
等が直接侵入し躯体・ボードの痛み
や建物の寿命につながりますので、
シーリング等で補修ををおこない塗
装をしていきます。

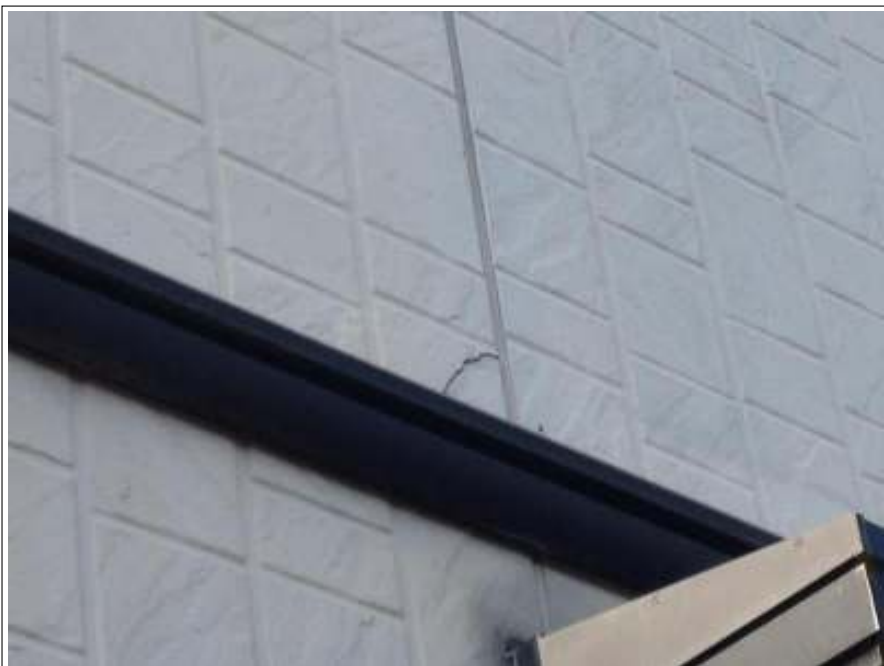
外壁 クラック部

同上

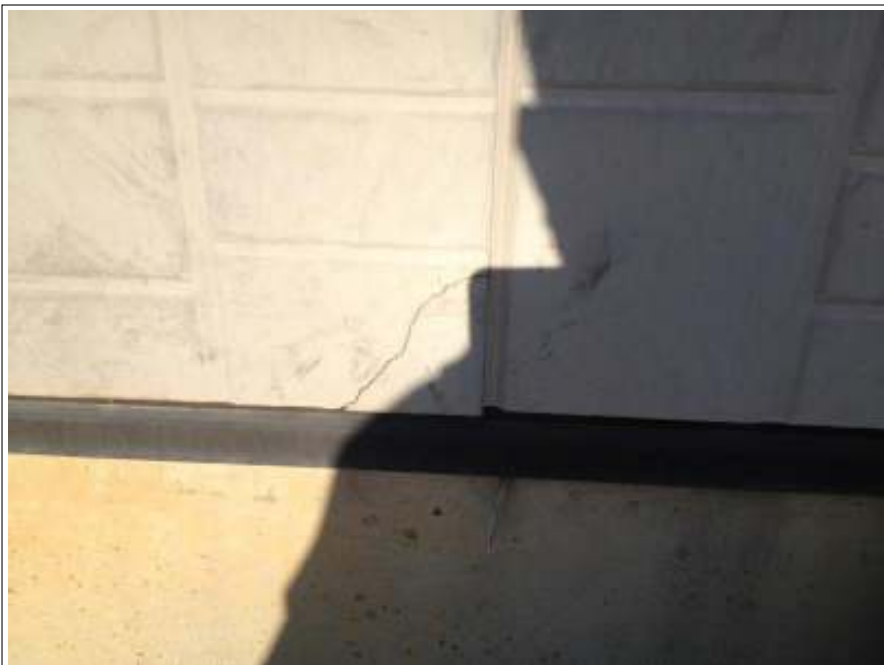
外壁 クラック部

同上

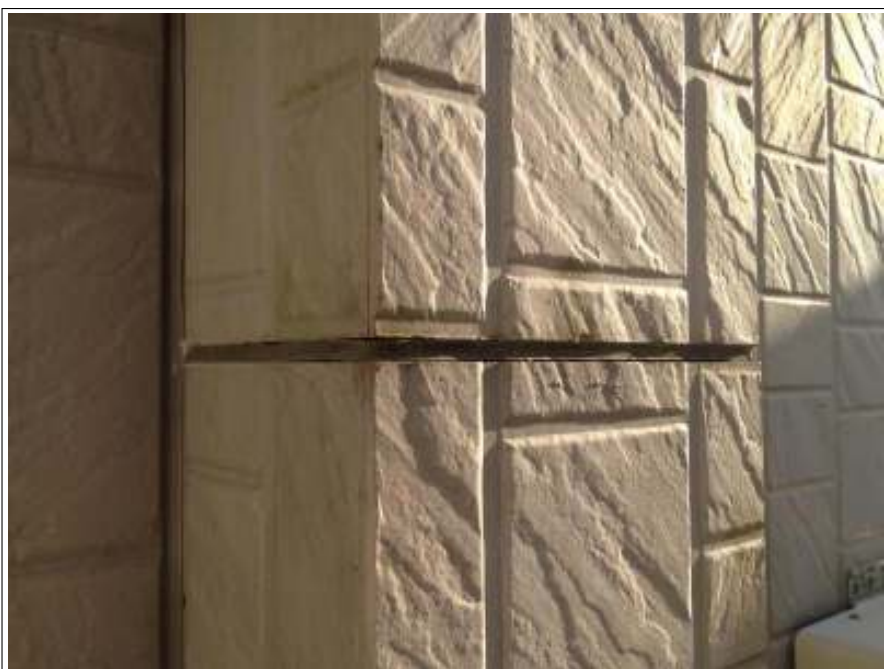
シーリング劣化部

劣化している部分があります。
この部分から雨水や湿気、炭酸ガス
等が直接侵入し躯体・ボードの痛み
や建物の寿命につながりますので、
シーリング等で補修ををおこない塗
装をしていきます。

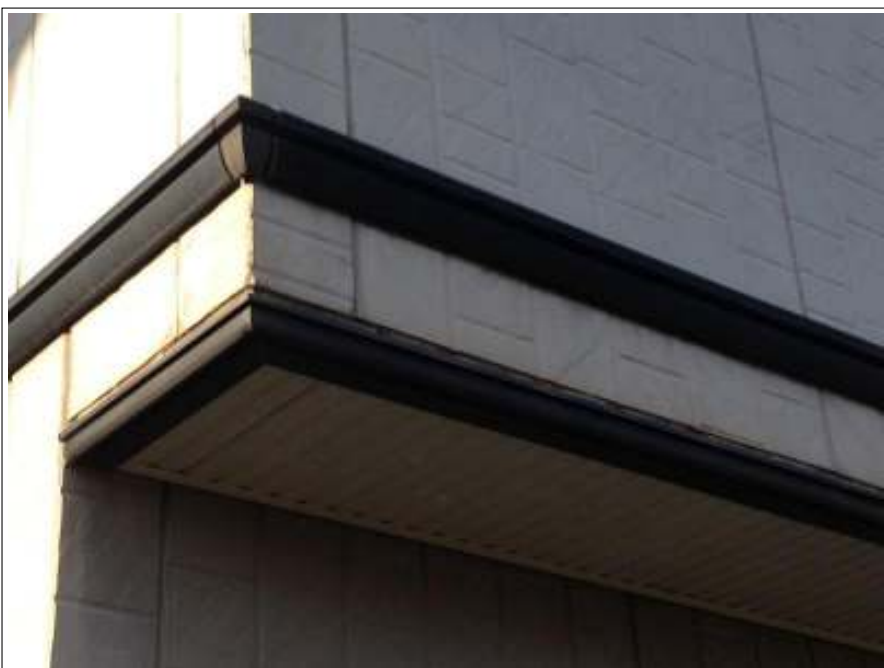
シーリング劣化部

同上

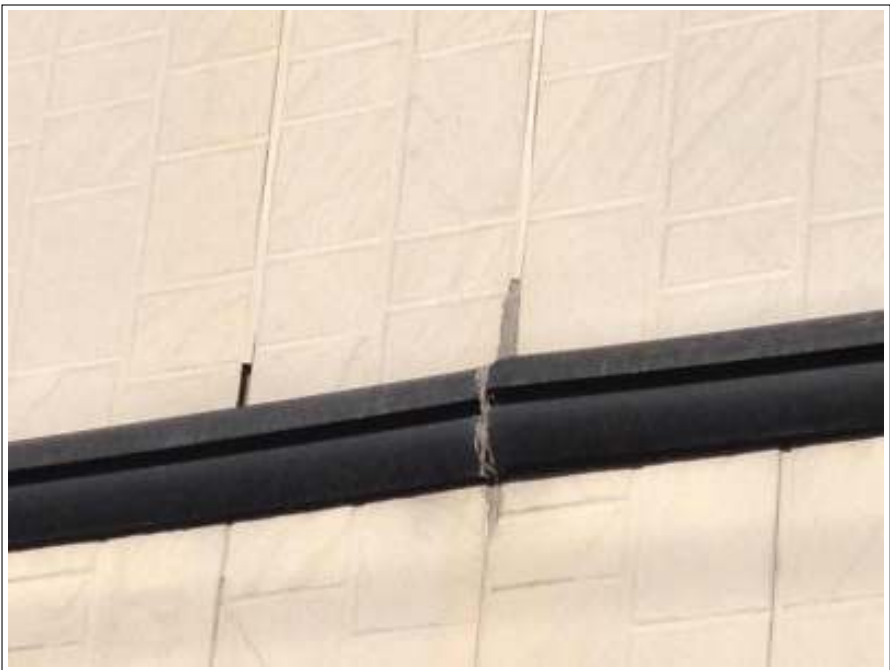
シーリング 補修部

一部補修箇所が見られます。
この部分は出来るだけ撤去し補修をおこない、塗装をしていきます。

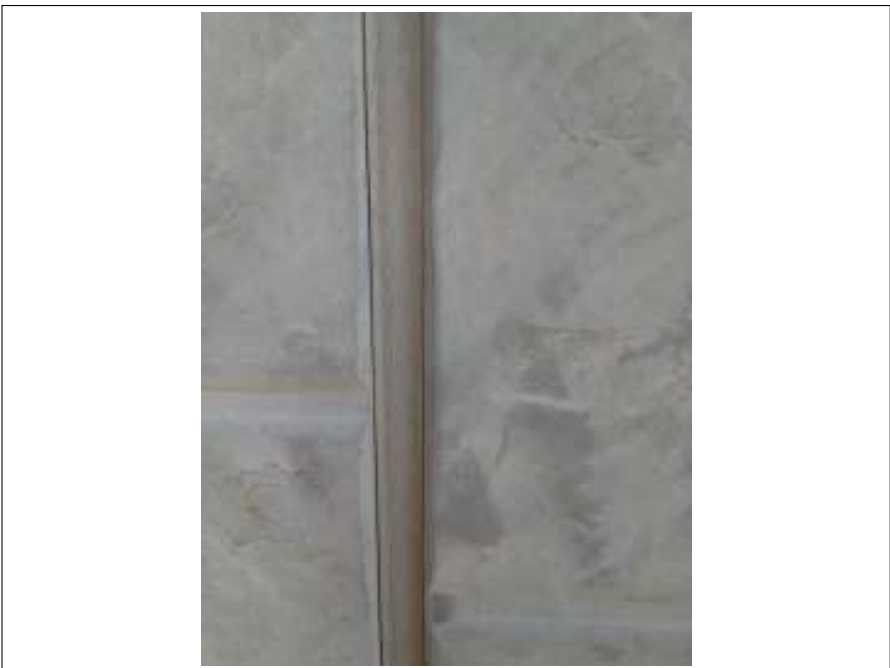
定型シーリング目地

こちらは通常のゴムのようなシーリングではなく、パッキンのようなメーカーさんオリジナルの目地になります。

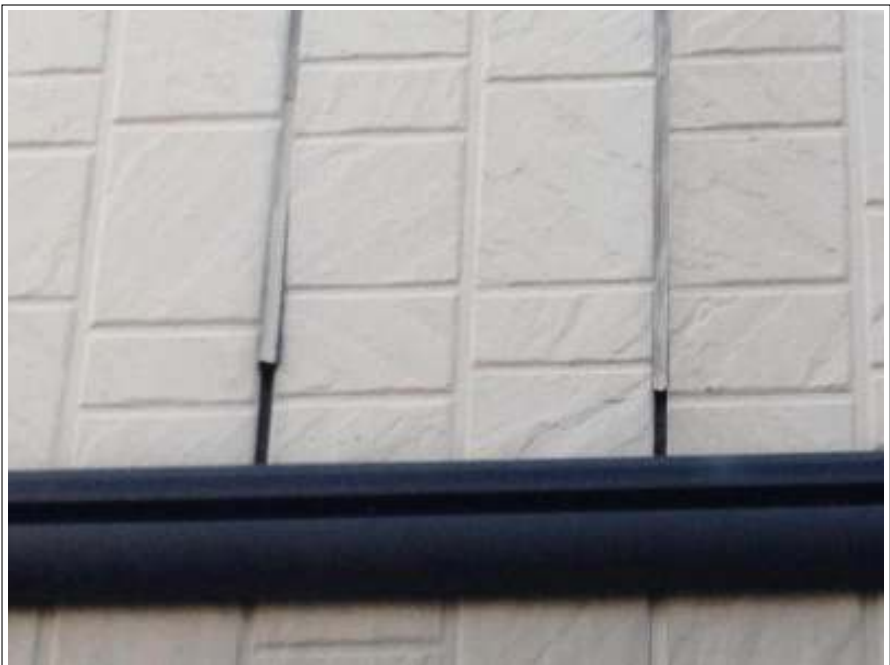
定型シーリング部

無い部分に関しては、通常のシーリング材を注入してからの塗装となります。

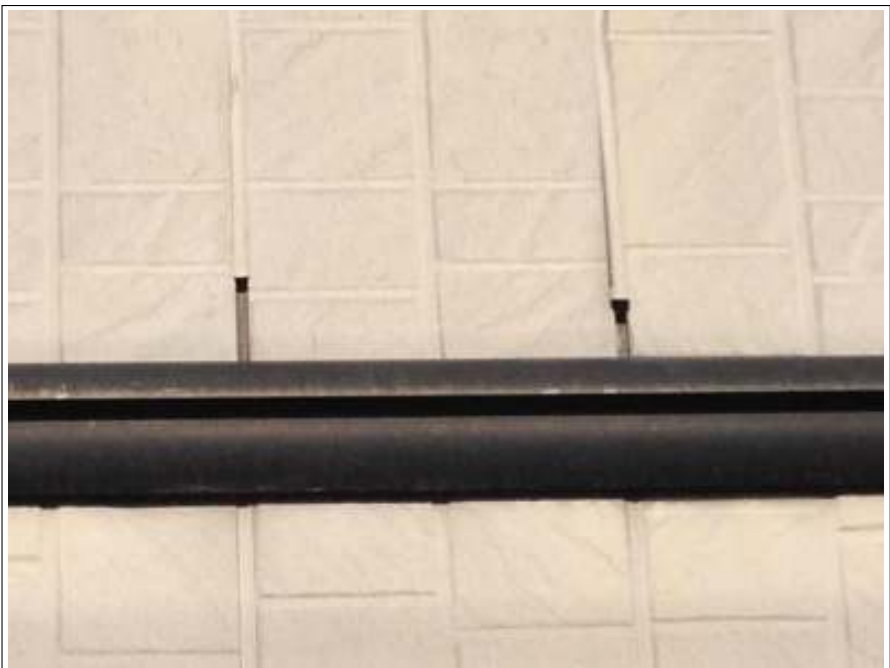
定型シーリング部

同上

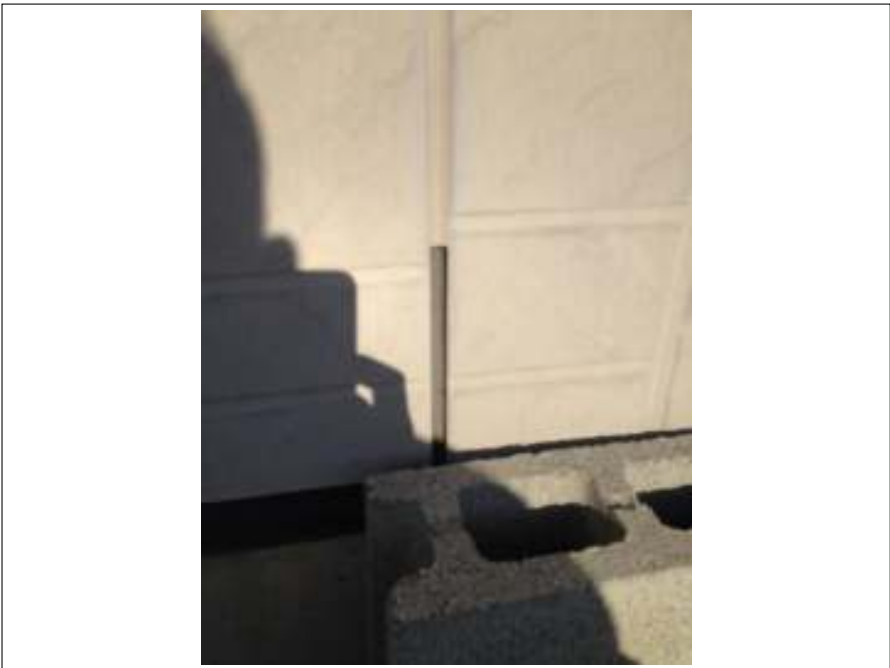
定型シーリング部

同上

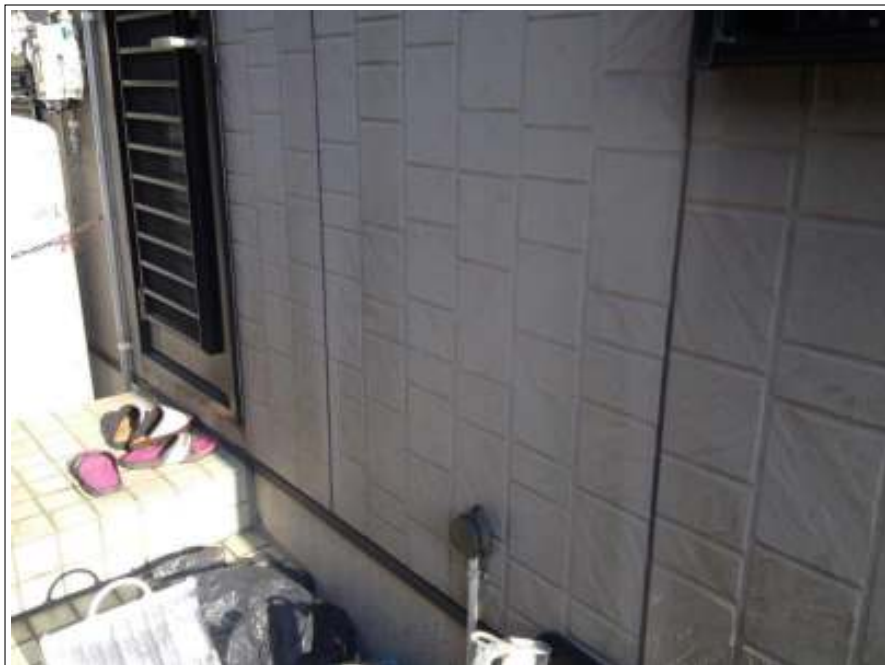
外壁 カビ発生部

カビの発生が見られます。
カビの上にくら良い塗装をして
も、カビの根が残っている以上塗膜
を突き破って表面化してきますの
で、カビの根を抑える必要がありま
す。
