工事写真報告書

工事名 S 様 邸

工事箇所 外壁・その他 塗装工事一式

工事施工者 ベストホーム株式会社

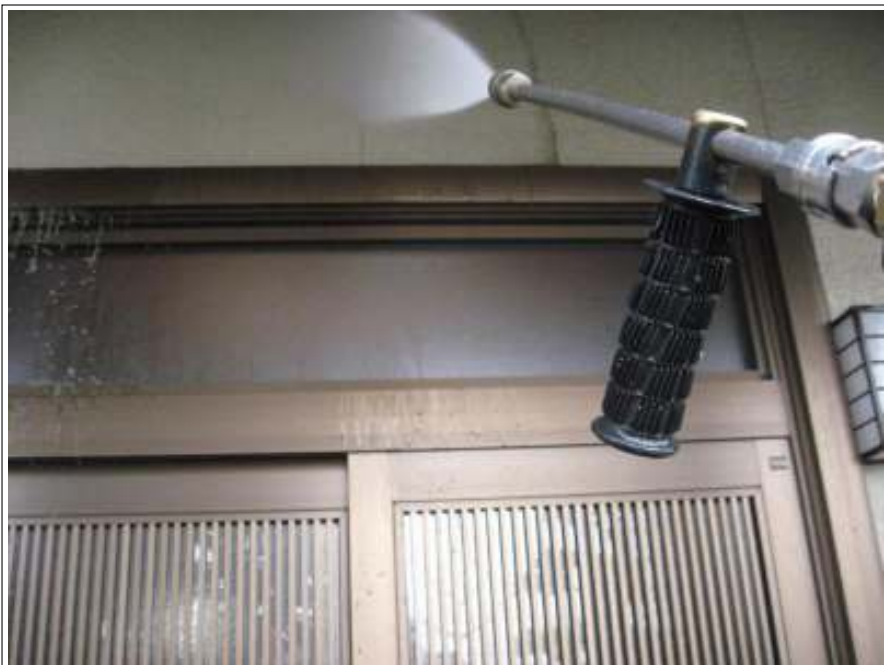
外壁 高压洗净中

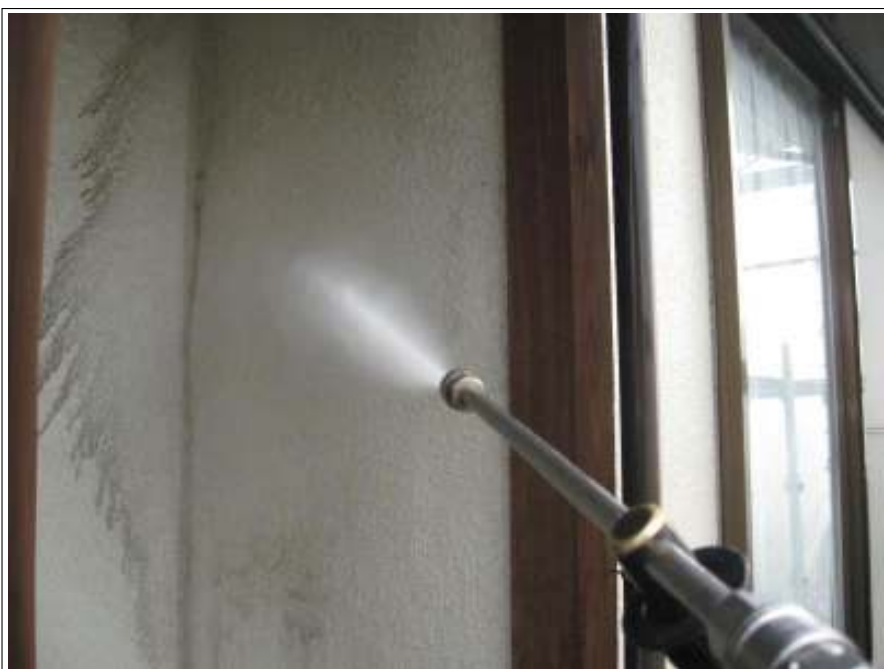
外壁 高压洗净中

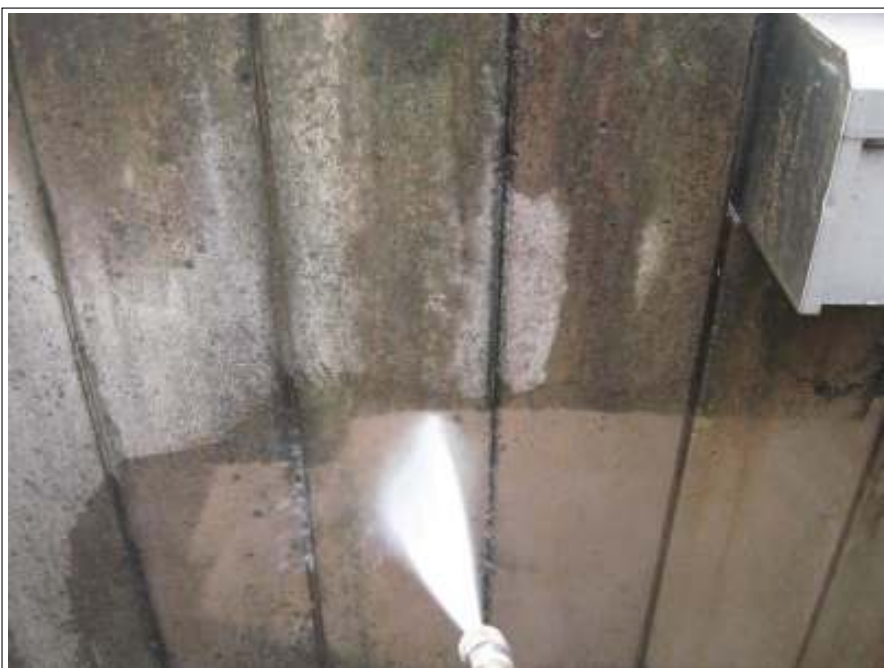
塀 高压洗净中

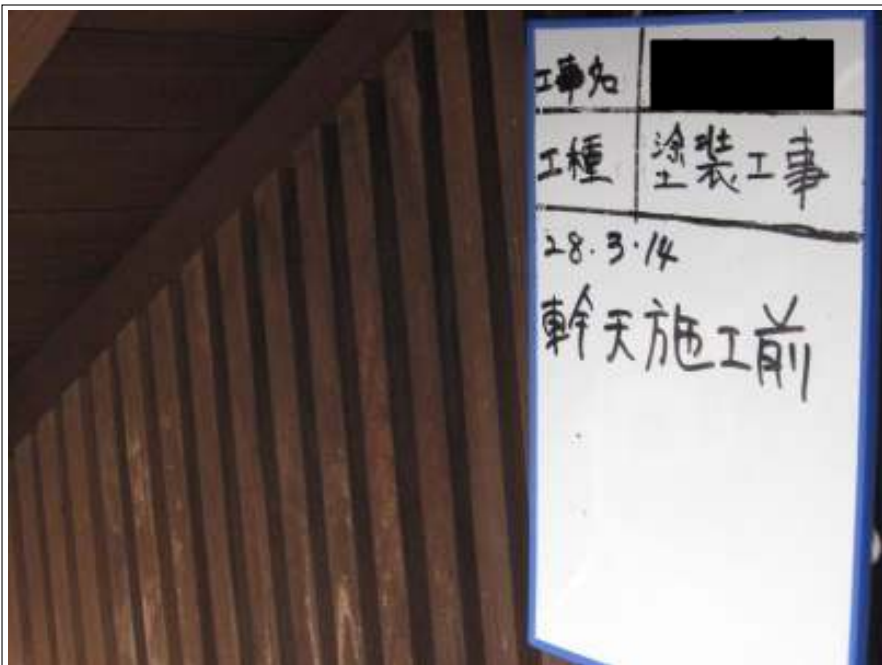
軒天 施工前

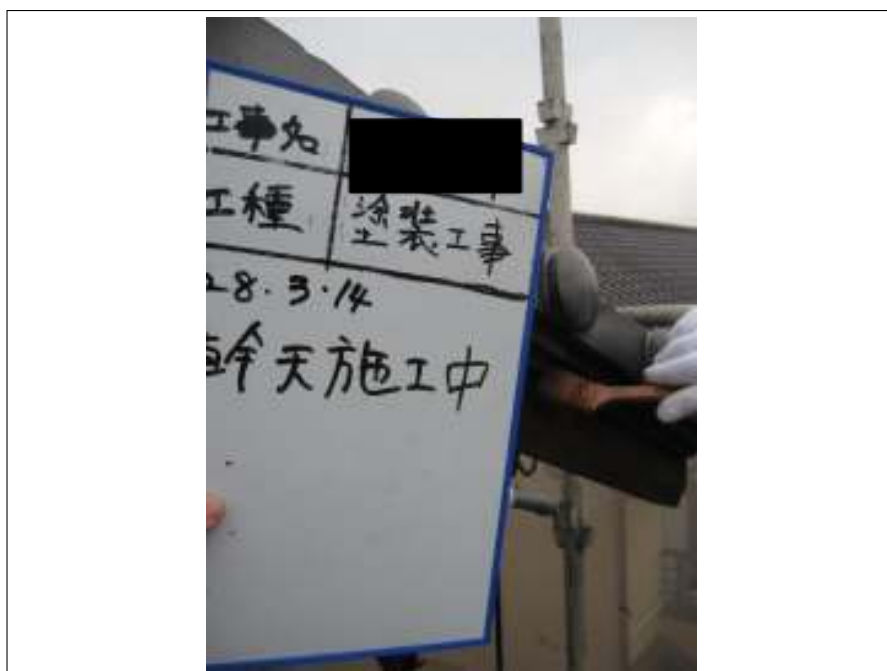
軒天 上塗り施工中 (1回目)

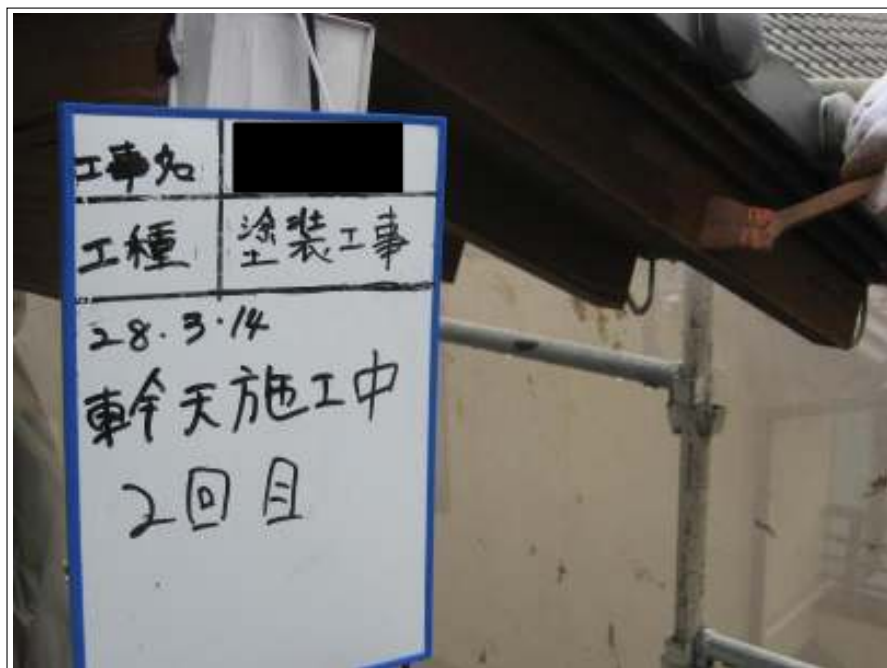
軒天 上塗り施工中 (2回目)

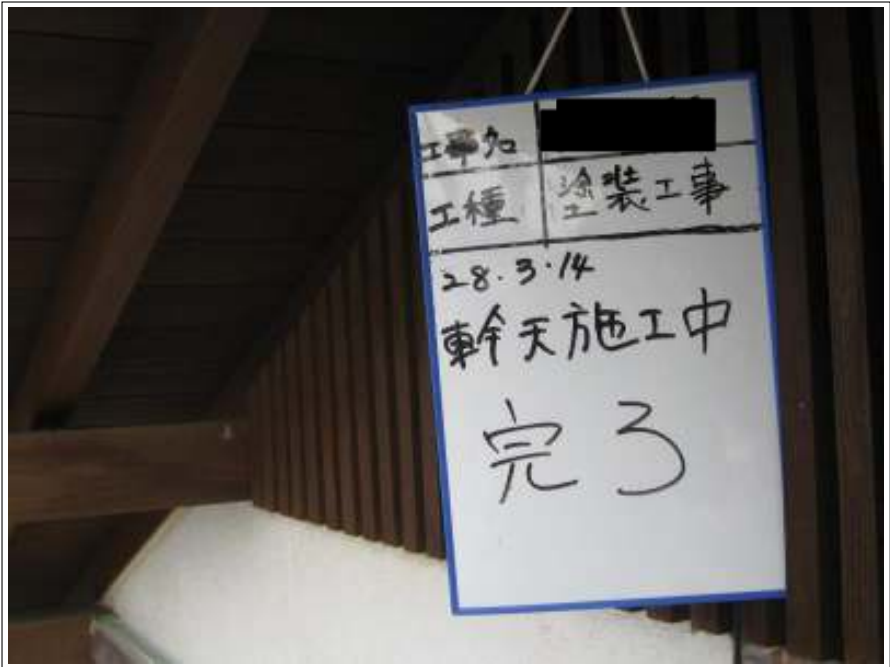
軒天 施工完了

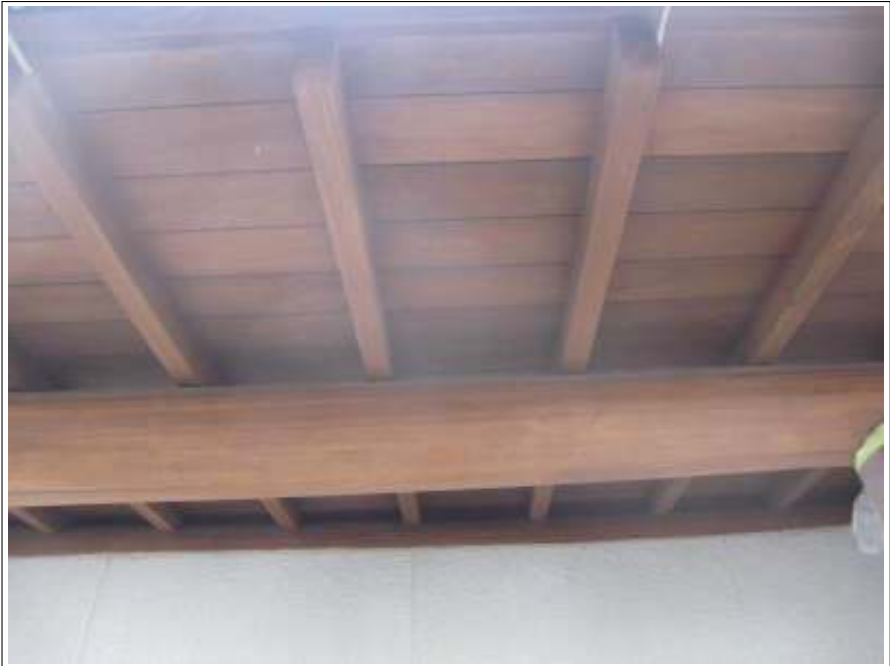
軒天 施工完了

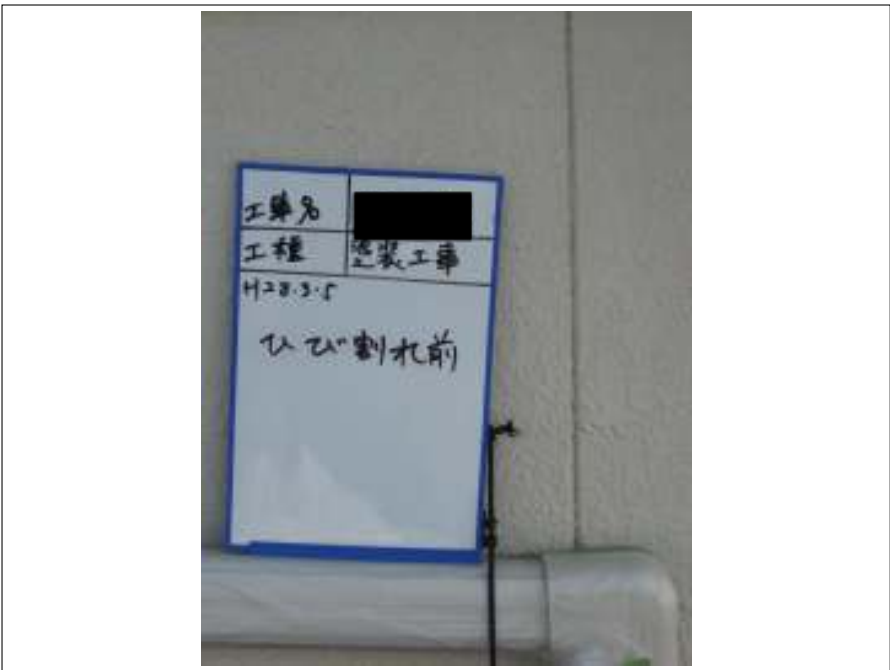
外壁 クラック補修施工前

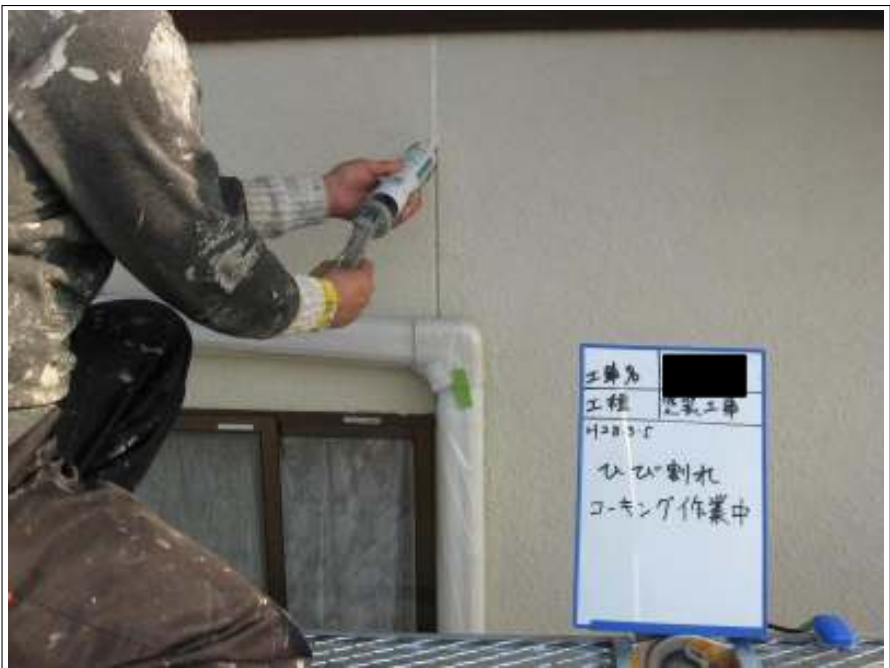
外壁 クラック補修施工中

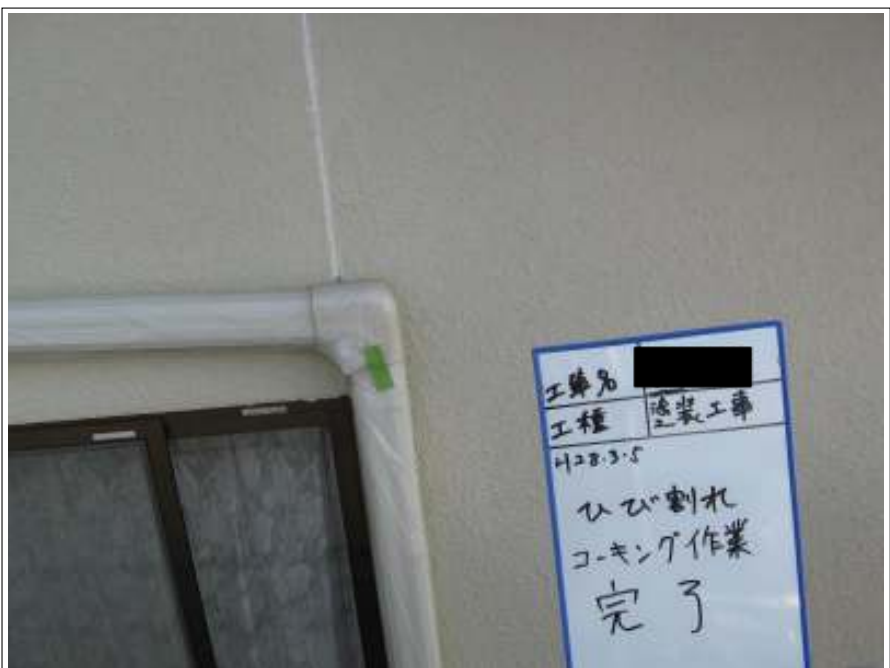
外壁 クラック補修施工後

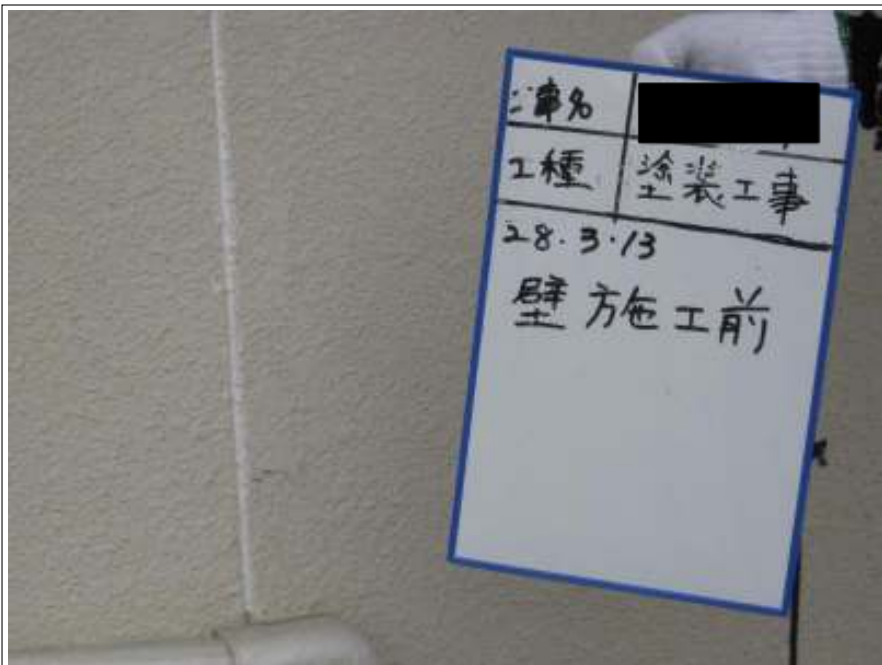
外壁 施工前

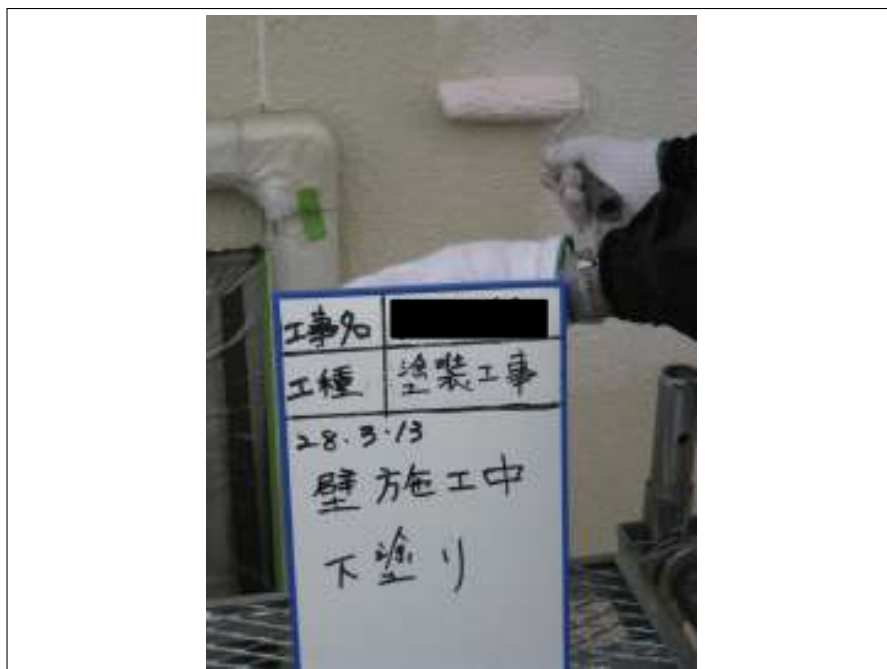
外壁 下塗り施工中

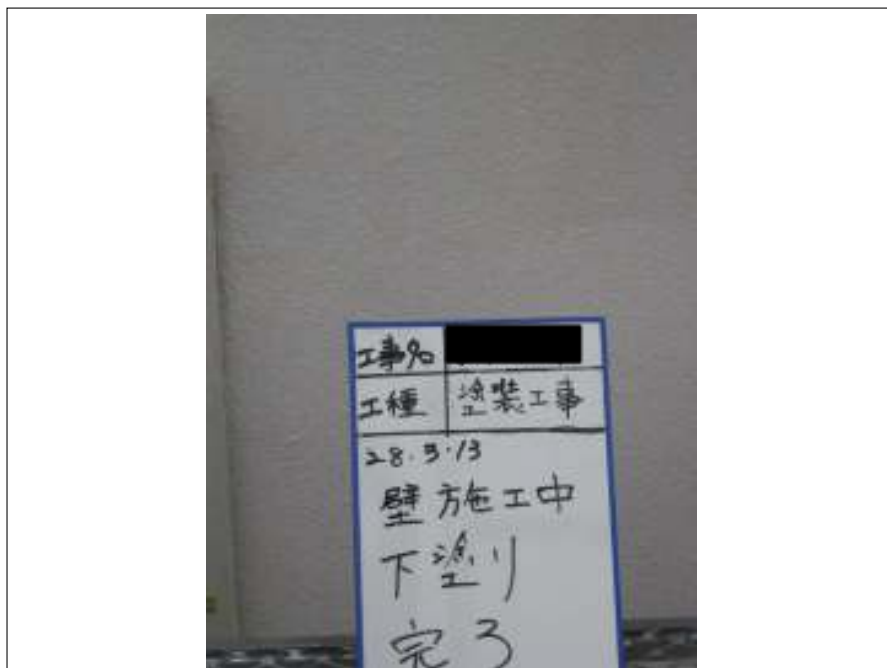
外壁 下塗り施工後

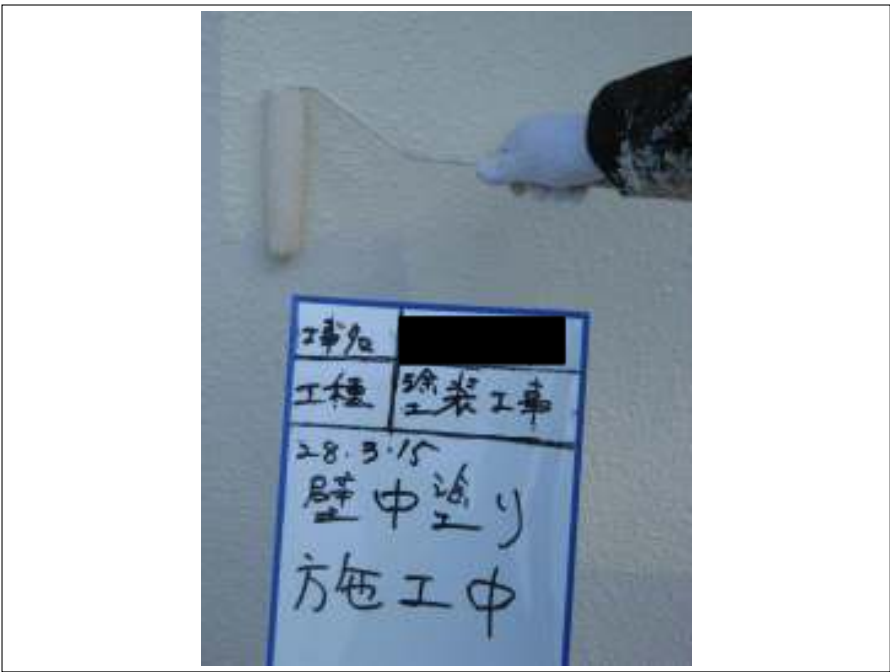
外壁 中塗り施工中

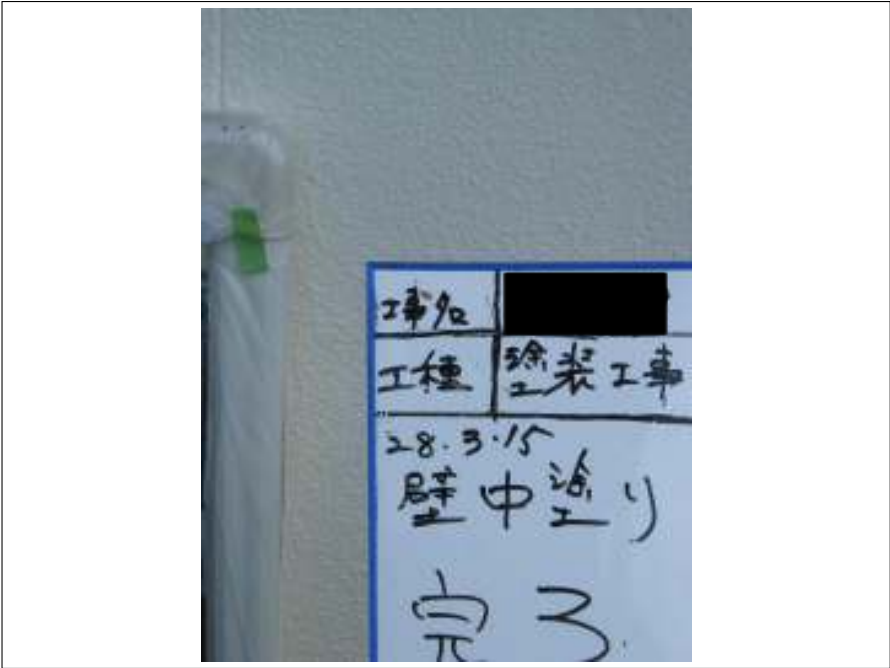
外壁 中塗り施工後

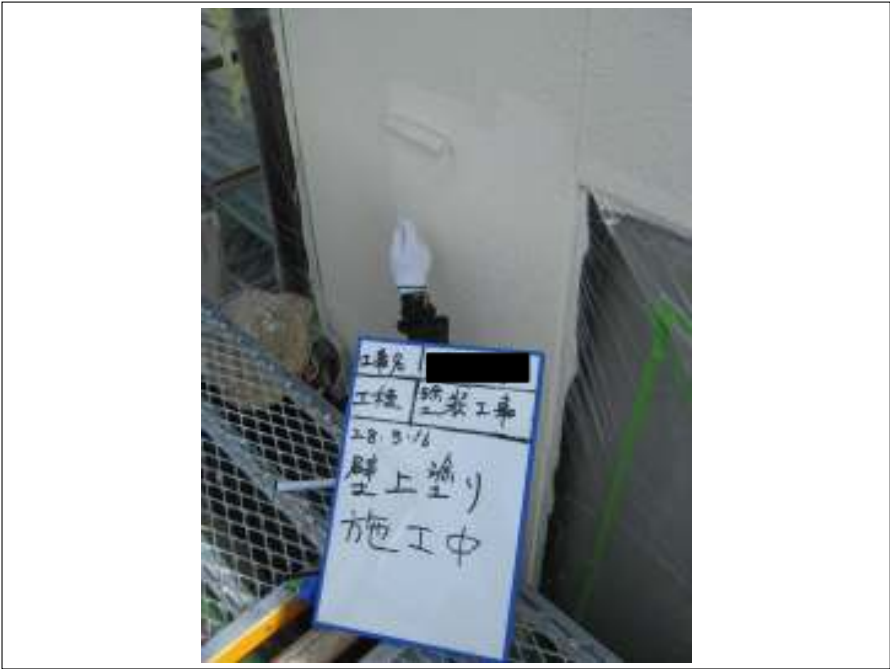
外壁 上塗り施工中

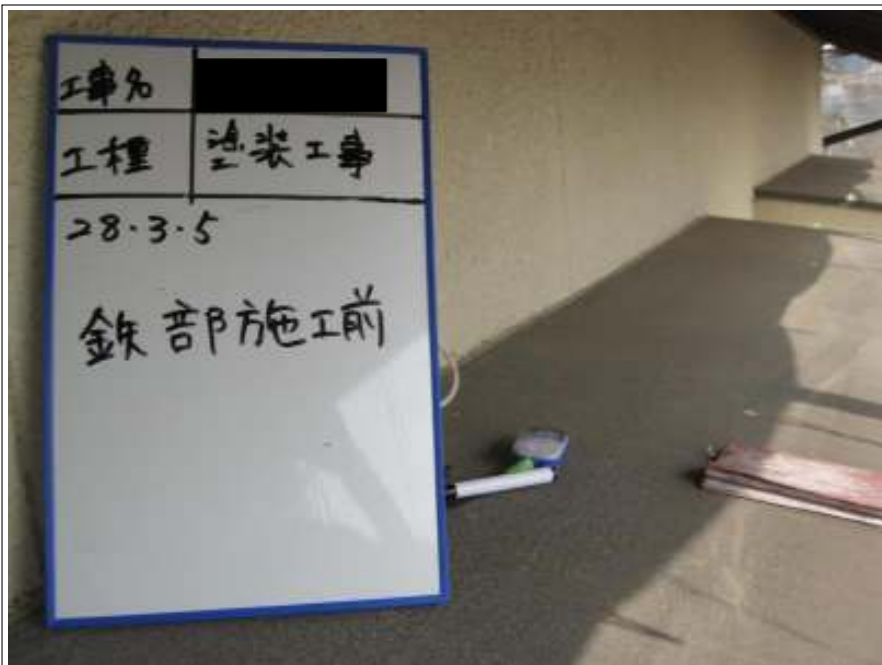
鉄部 施工前

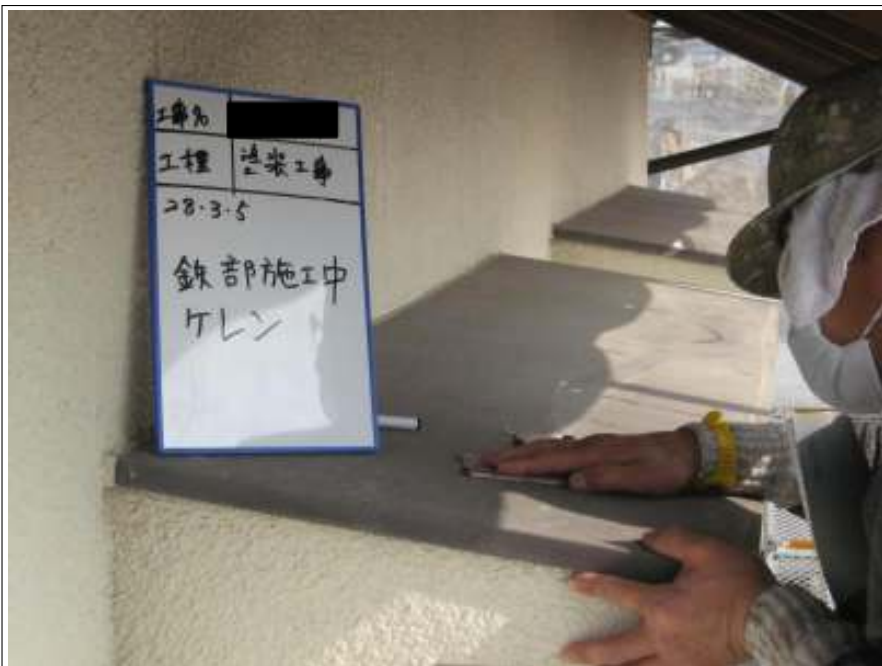
鉄部 ケレン処理施工中

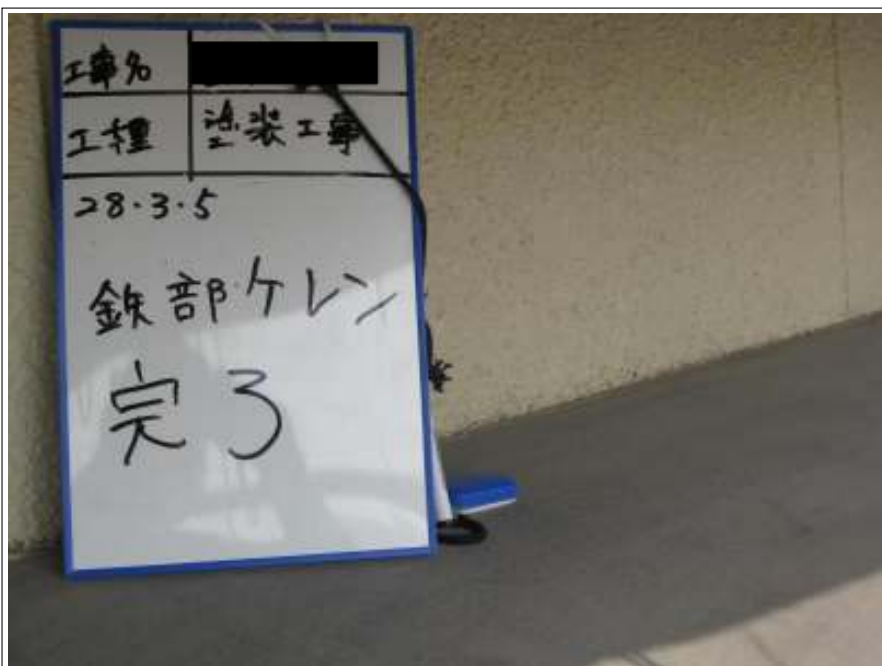
鉄部 ケレン処理施工後

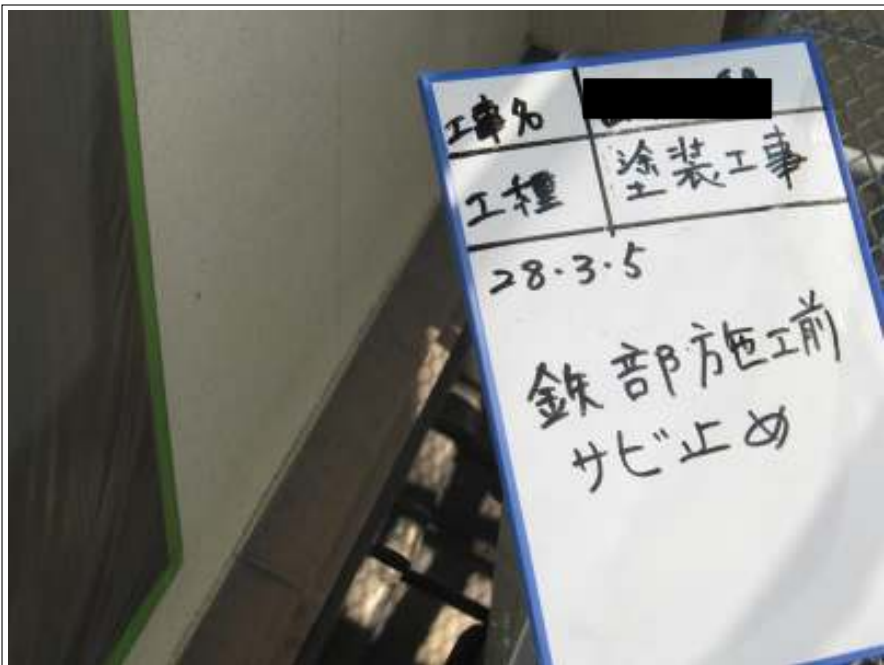
鉄部 錆止め塗布施工前

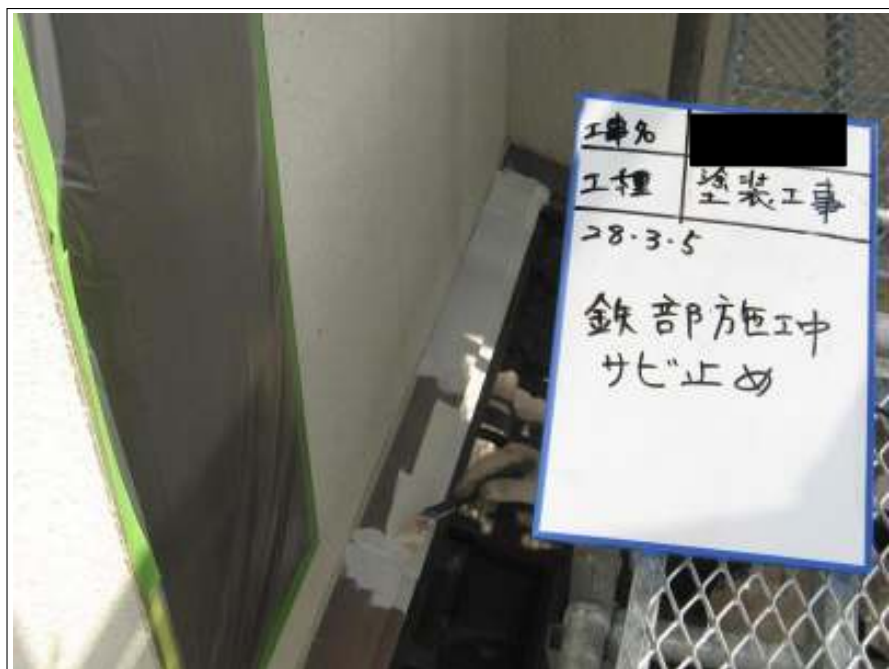
鉄部 錆止め塗布施工中

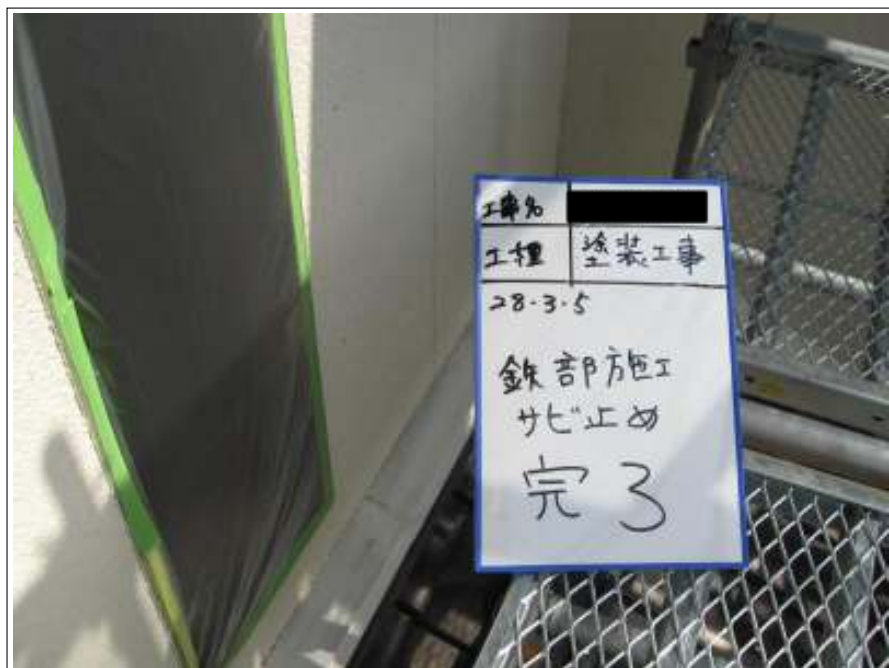
鉄部 錆止め塗布施工後

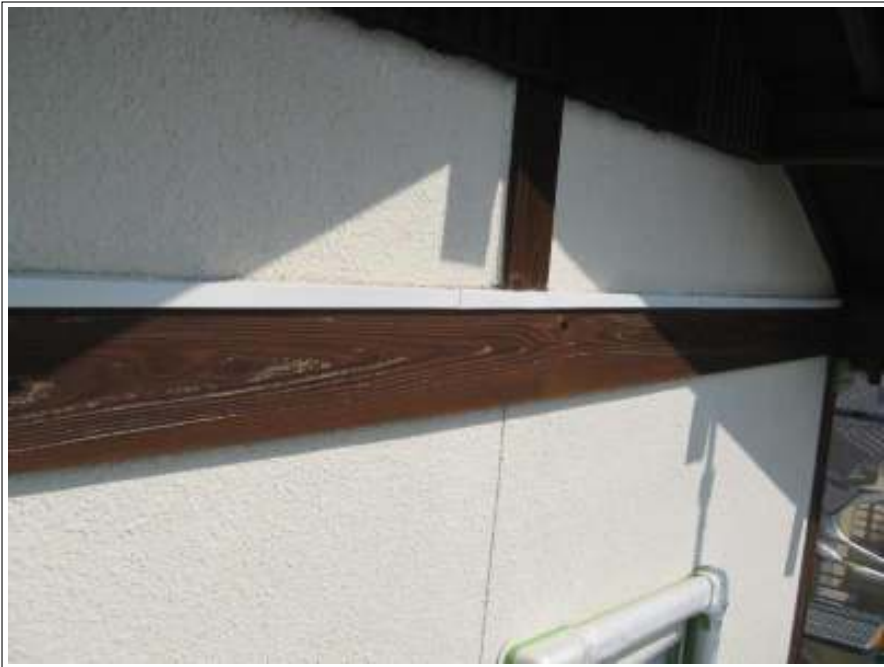
鉄部 錆止め塗布施工後

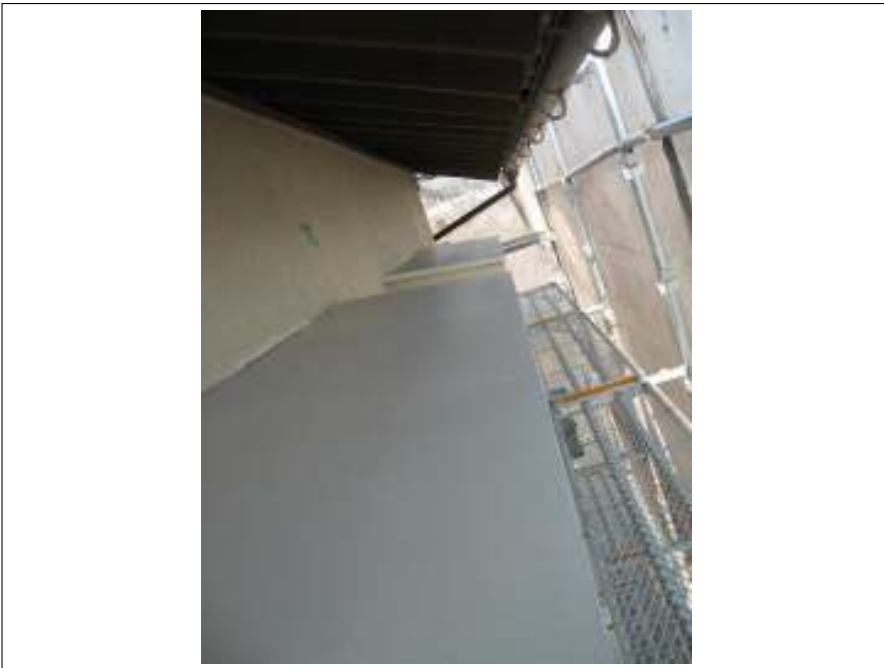
鉄部 錆止め塗布施工後

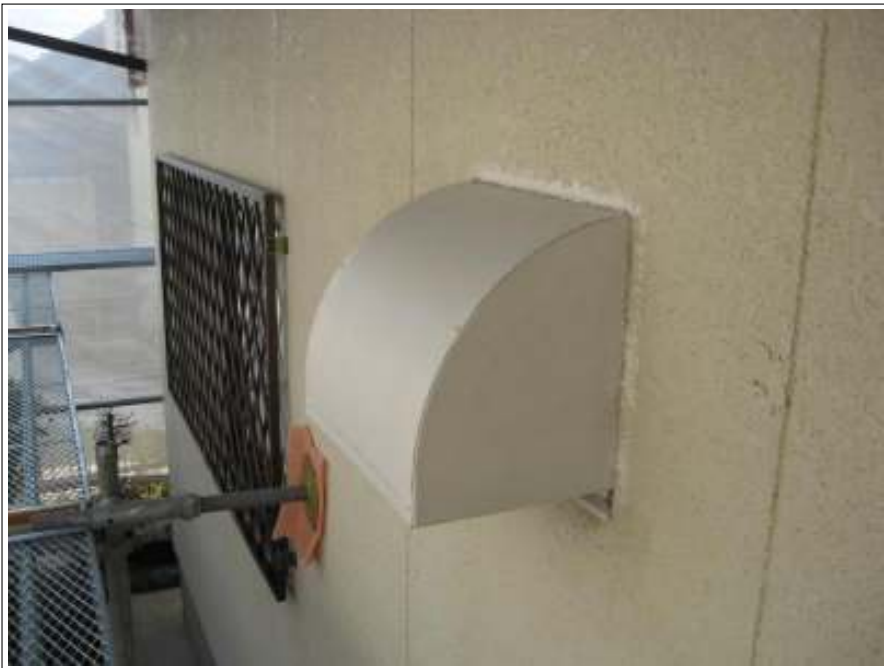
鉄部 錆止め塗布施工後

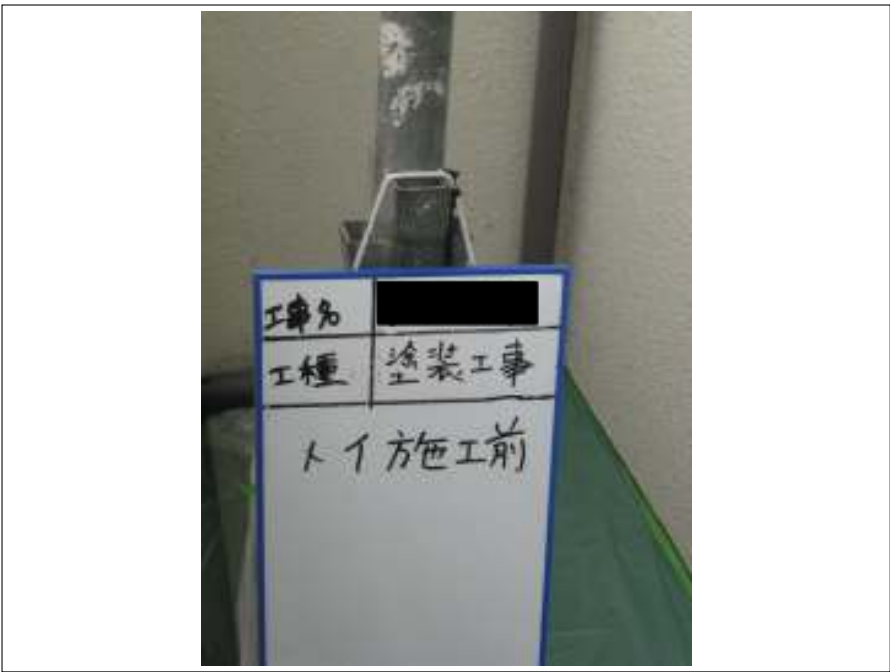
雨樋 施工前

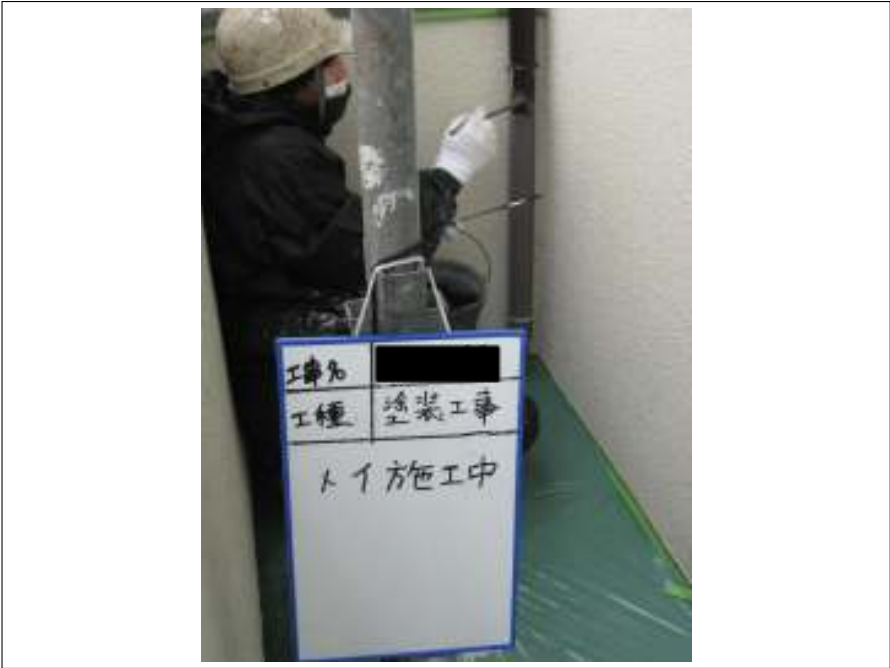
雨樋 施工中

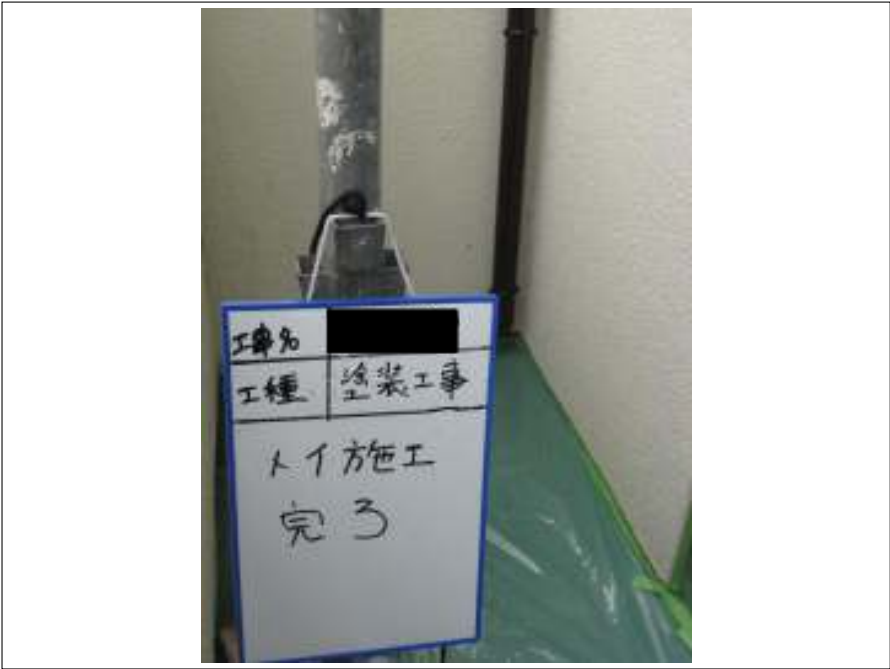
雨樋 施工後

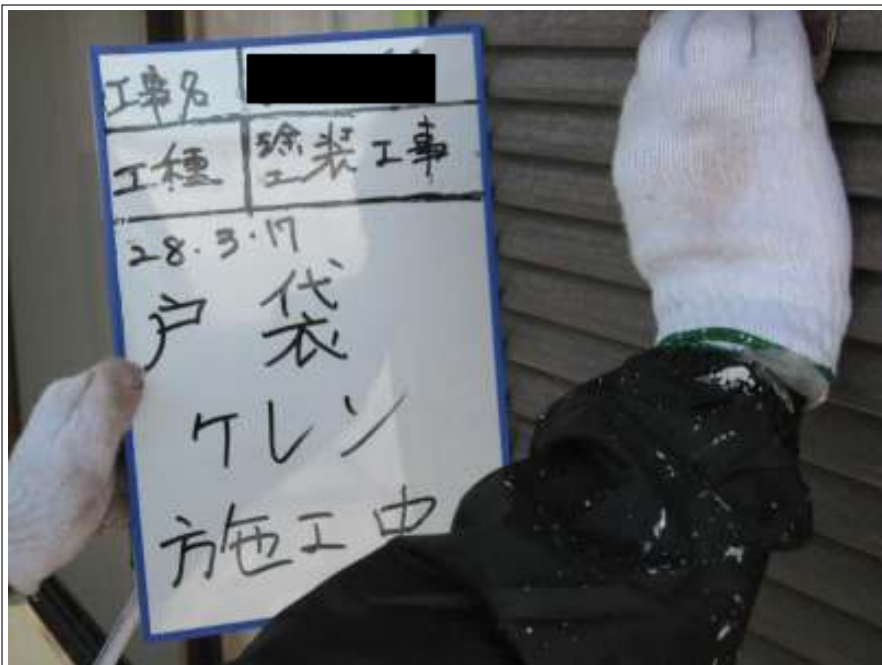
戸袋 ケレン施工中

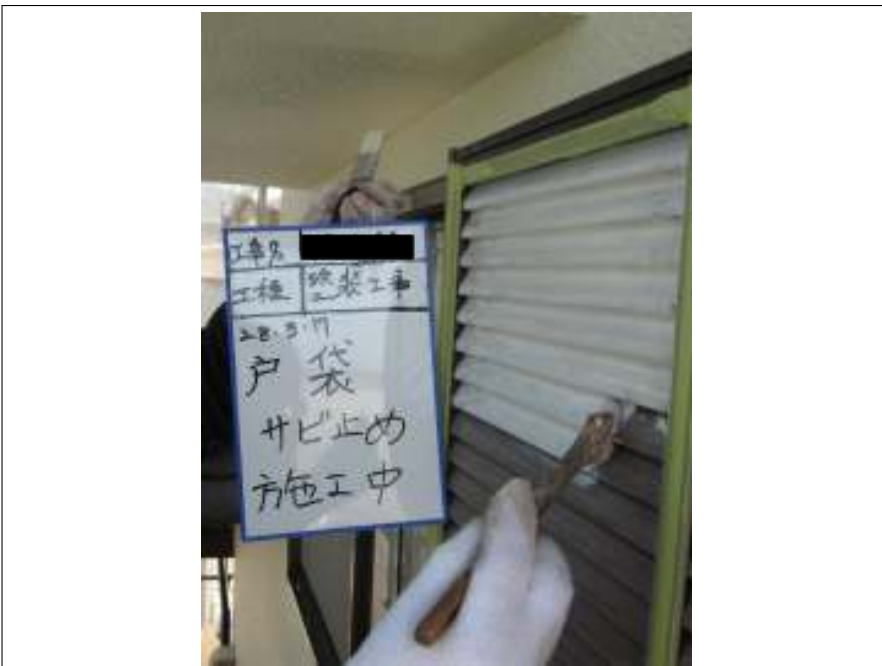
戸袋 サビ止め施工中

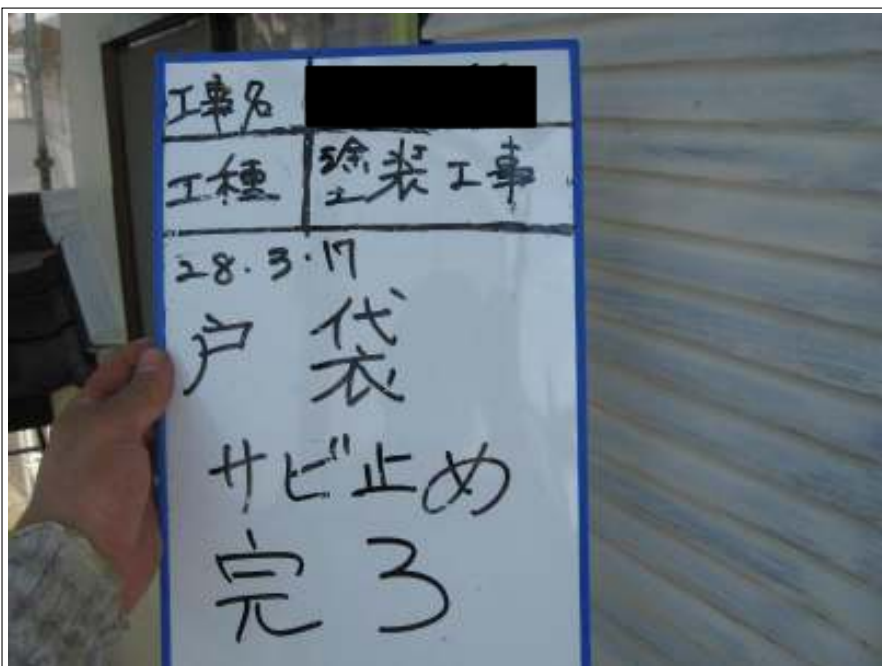
戸袋 サビ止め施工完了

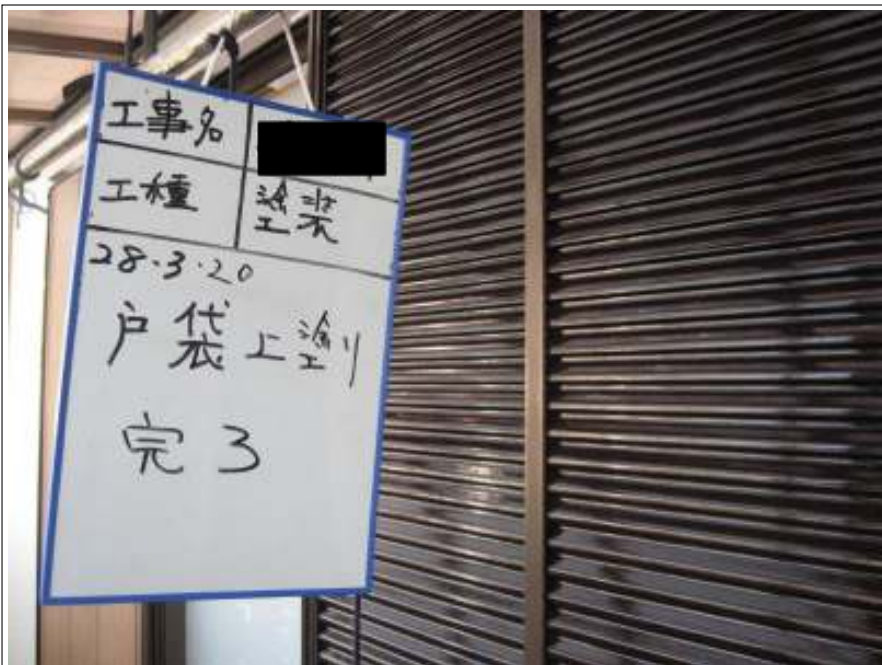
戸袋 上塗り施工完了

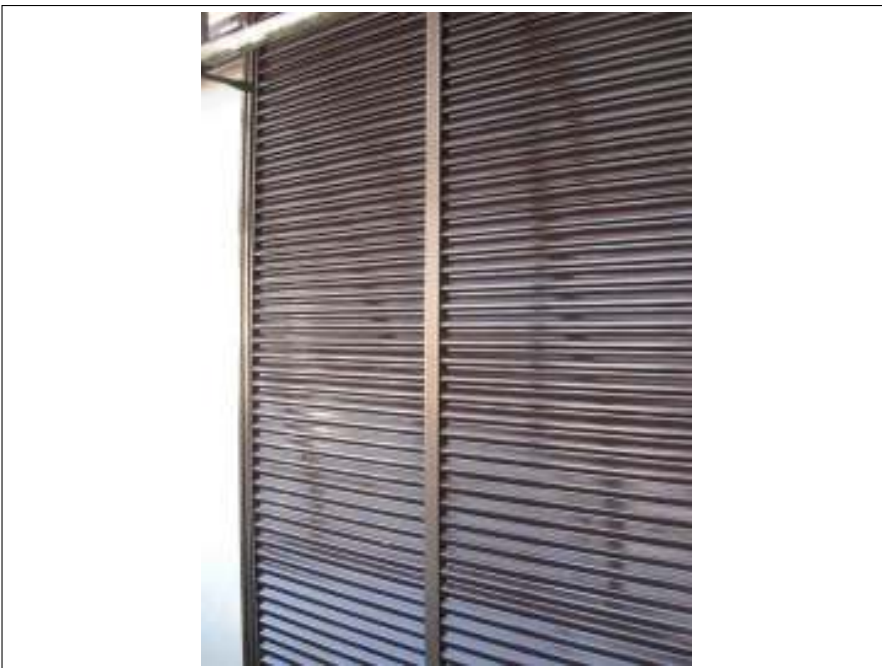
戸袋 上塗り施工完了

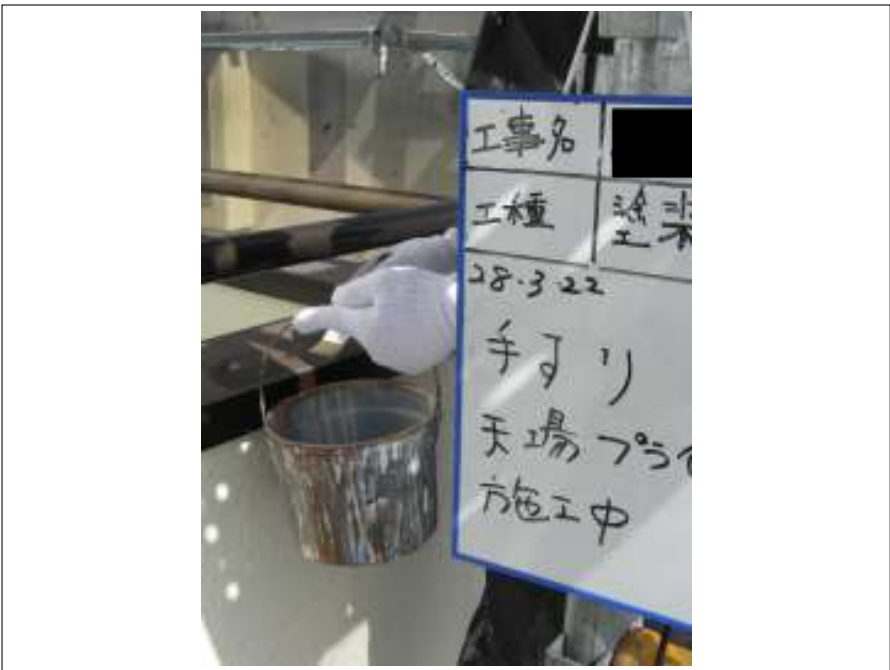
ベランダ天板 下塗り施工中

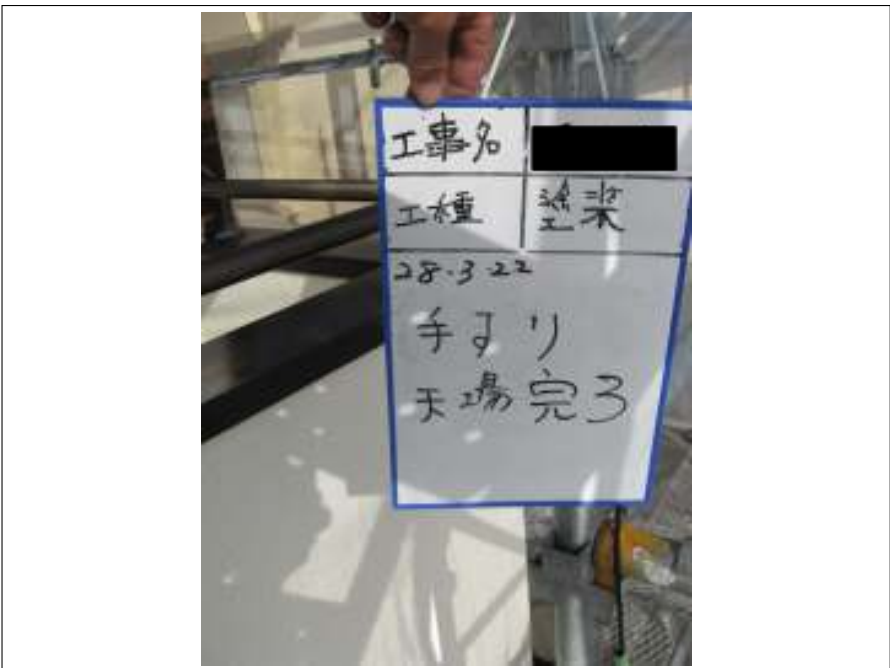
ベランダ天板 下塗り施工完了

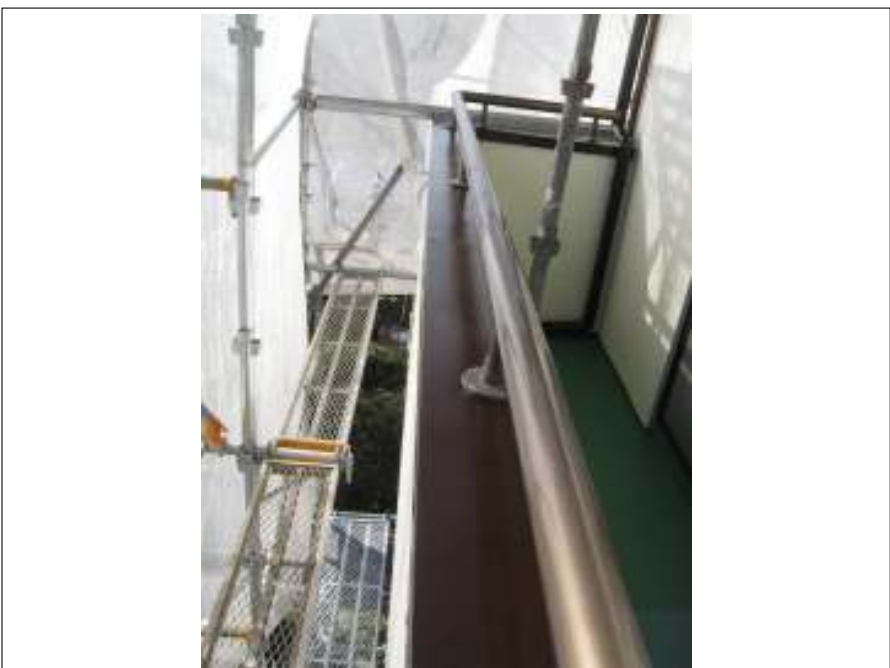
ベランダ天板 下塗り施工完了

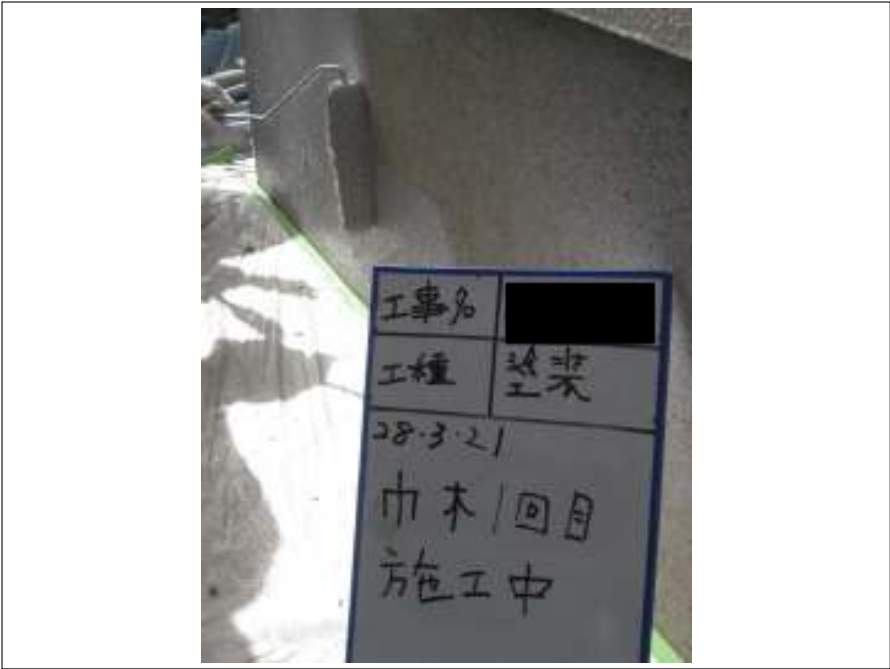
基礎 上塗り施工中

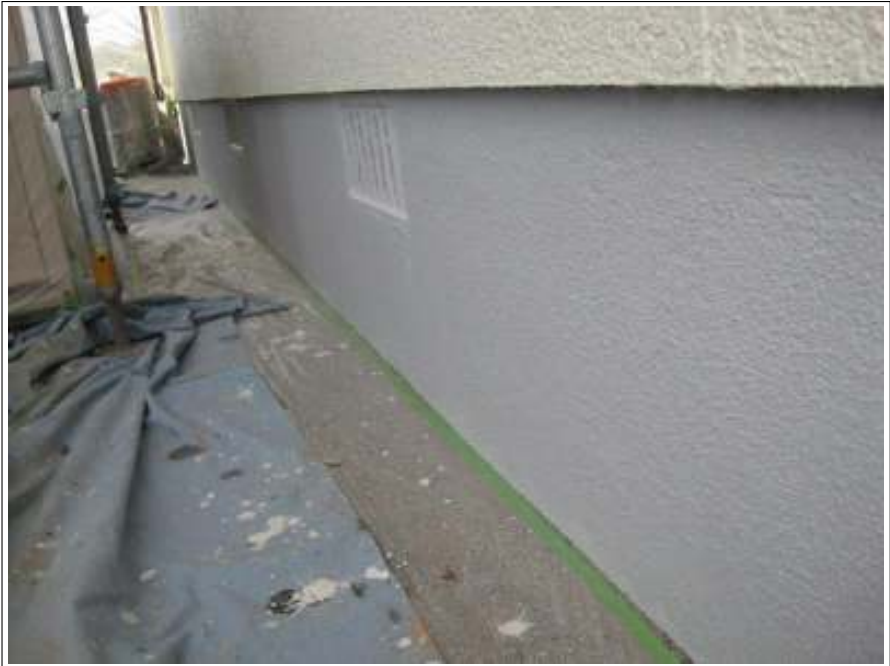
基礎 上塗り施工完了
