工事写真報告書

工事名 S 様 邸

工事箇所 外壁・その他 塗装工事一式

工事施工者 ベストホーム株式会社

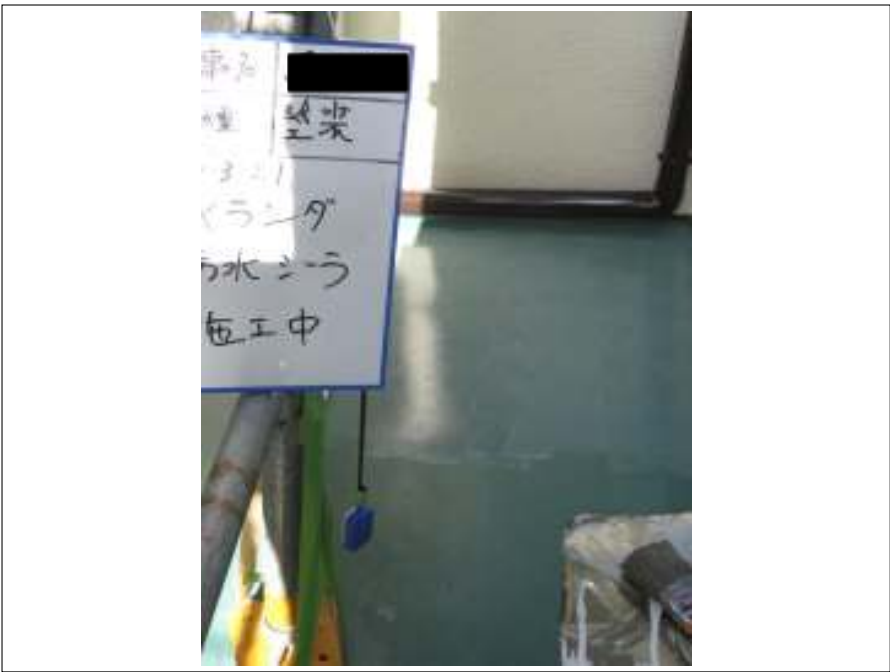
ベランダ床 下塗り施工中

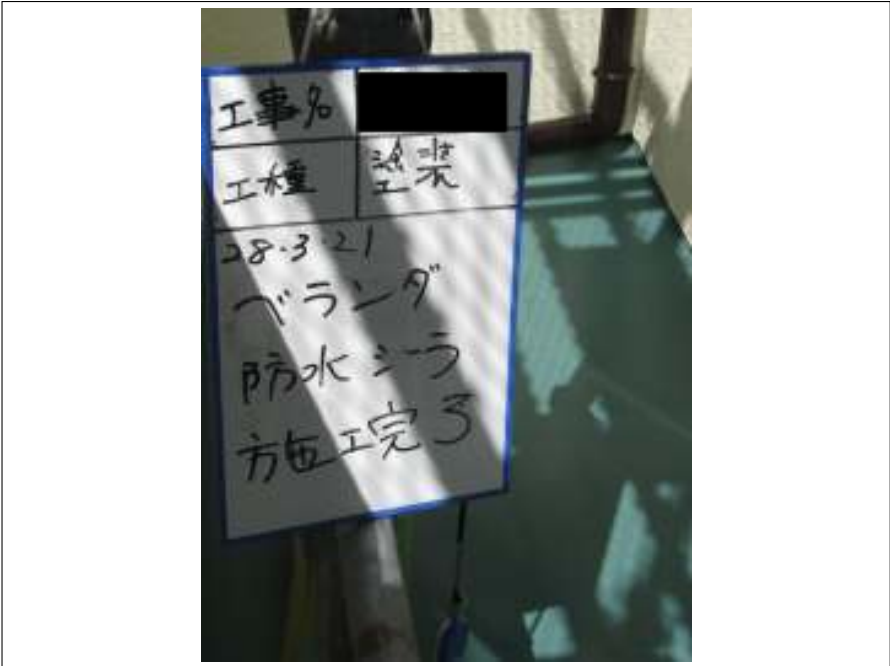
ベランダ床 下塗り施工完了

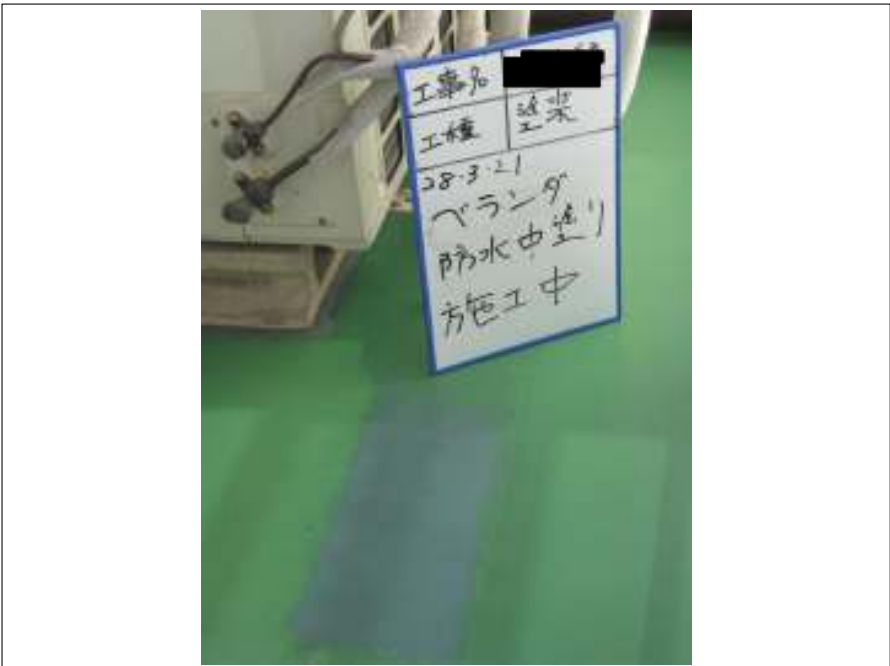
ベランダ床 中塗り施工中

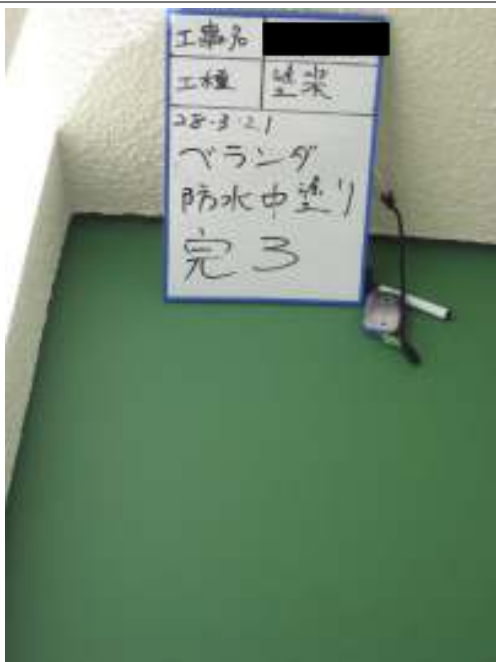
ベランダ床 中塗り施工完了

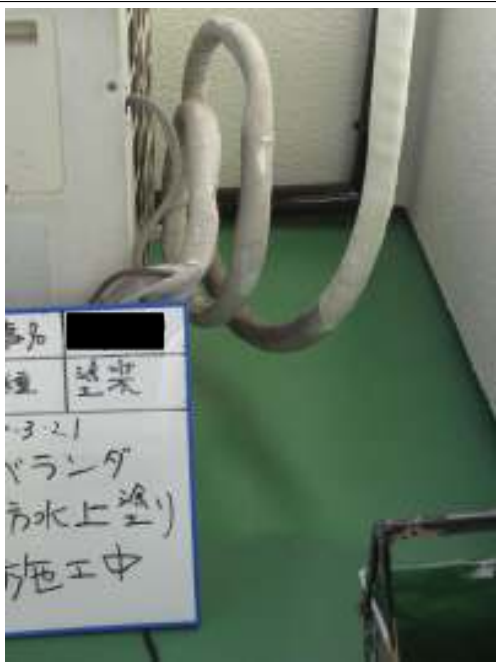
ベランダ床 上塗り施工中

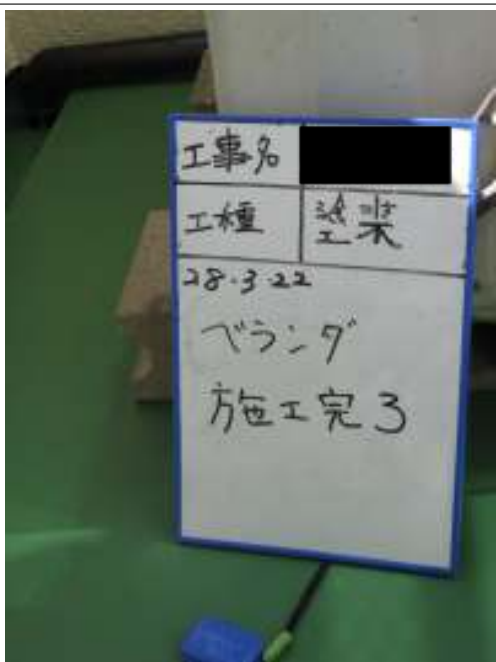
ベランダ床 施工完了
