# 工事写真報告書

工事名 U 様 邸

工事箇所 屋根・外壁・その他塗装工事一式

工事施工者 ベストホーム株式会社

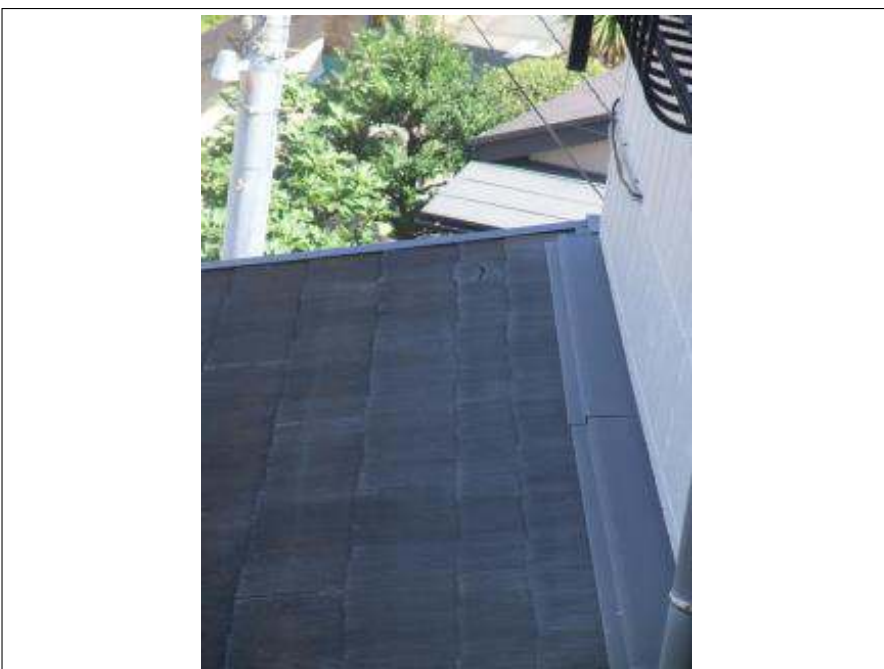
## 屋根 カラーベスト

この素材はセメント：アスベストが  
85：15で作られています。  
劣化し割れや反りがひどくなり葺き  
替えとなると、アスベストが入って  
いるので処分費がかなりかかります  
ので、早めの塗装と維持をお勧めを  
します。

※割れている所がありました。

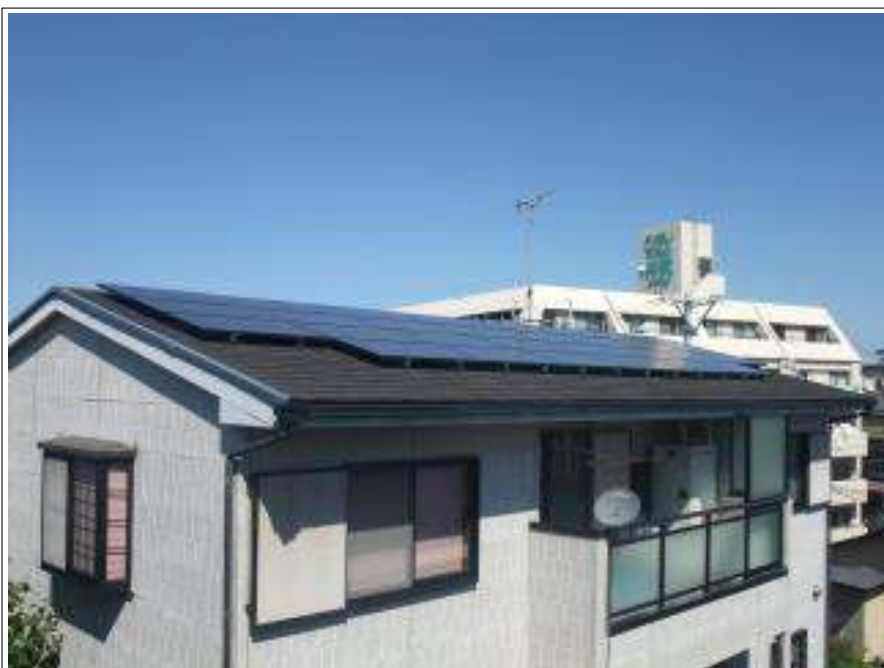
## 屋根 カラーベスト

ソーラーパネルの下の部分は今回は  
塗装しません。

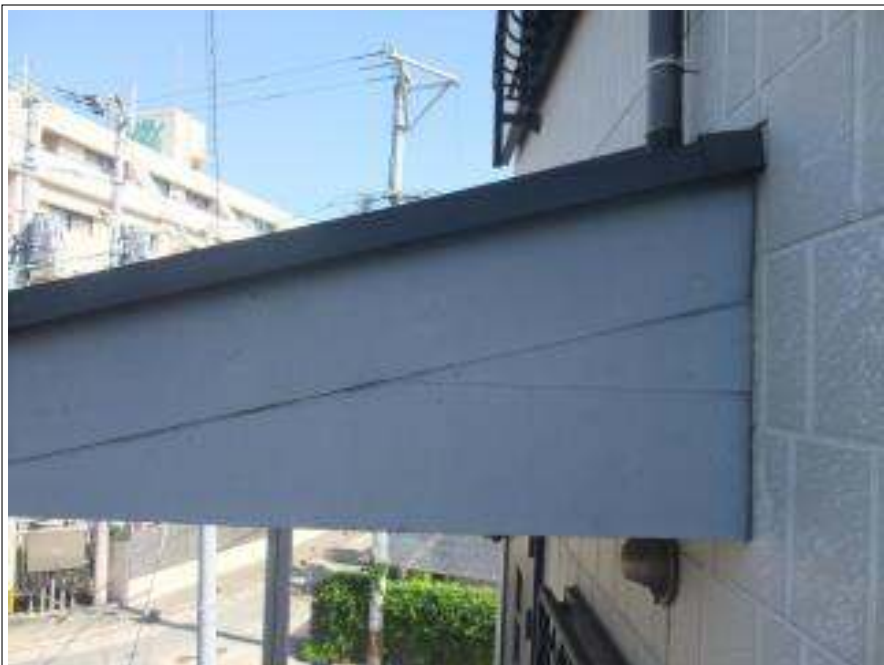
**破風・鼻かくし**

経年劣化しています。

シーリング等で下地処理をおこない、下塗り・上塗りの塗装をします。

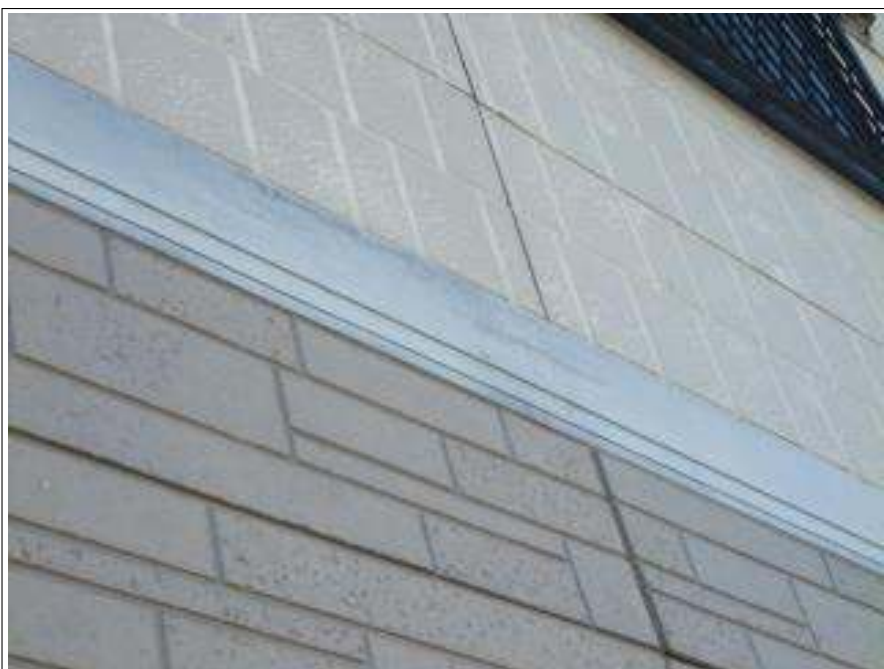
**胴差し**

同上

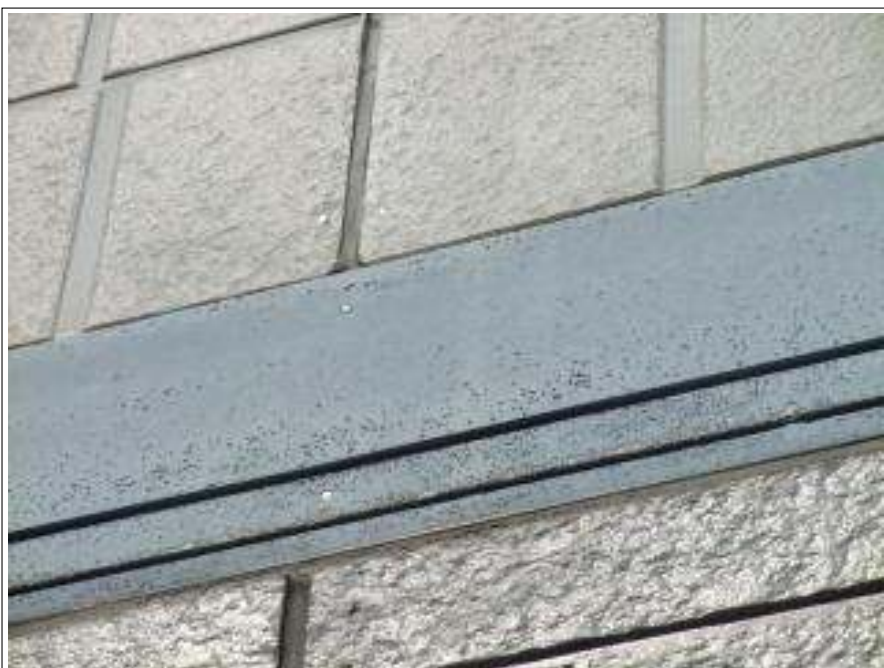
**胴差し**

旧塗膜が剥離をおこなっています。  
このまま塗装しても旧塗膜から剥がれる恐れがありますので、密着の悪い旧塗膜をケレン作業で除去し専用  
の下塗り・上塗りを行います。

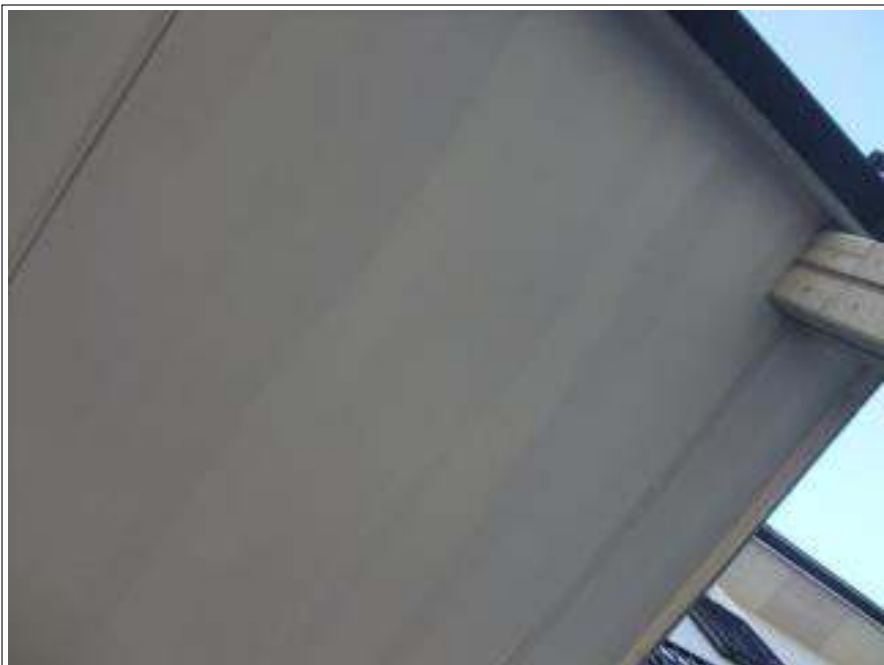
軒天

経年劣化しております。

この部分は通気性の良い軒天専用の  
塗装をしていきます。

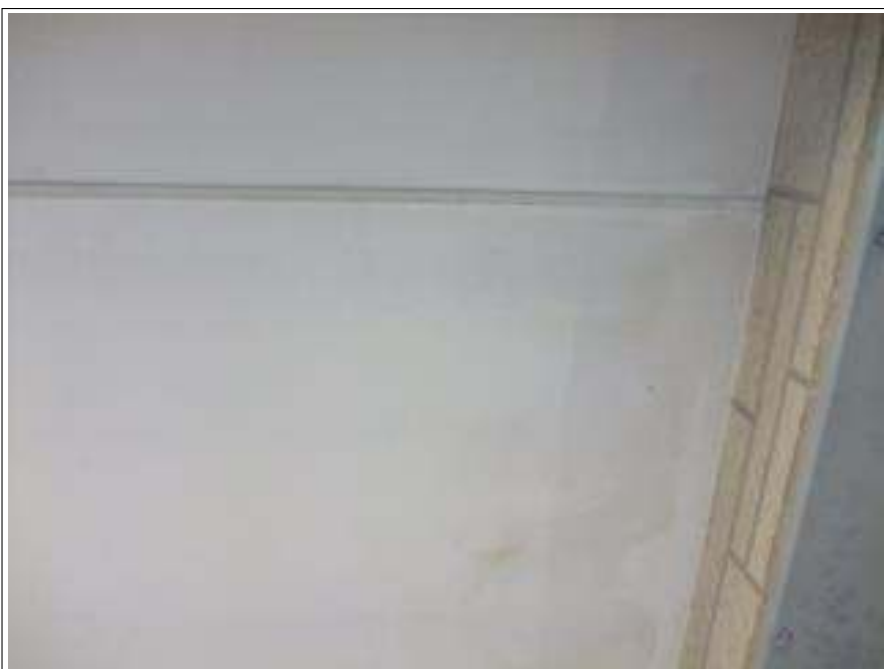
軒天

同上

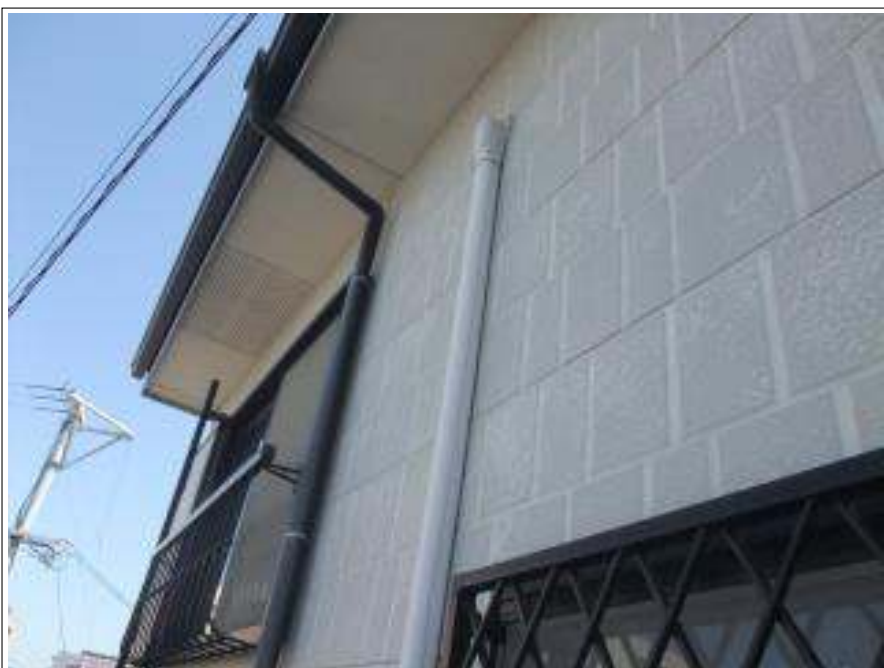
樋・ダクトカバー

こちらは塩ビ素材になります。

劣化すると割れが生じたりするこ  
とがありますので、塩ビ専用の下塗り  
をおこない塗装をしていきます。

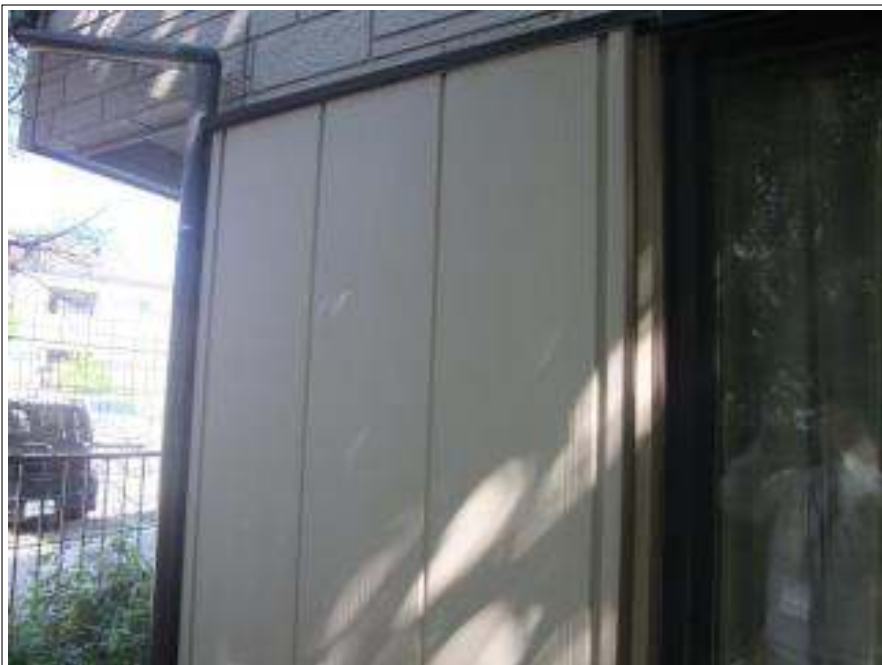
## 雨戸

この部分は鉄、スチール素材になります。劣化するとサビが発生してきますので塗装が必要です。

※数か所サビが見られました。

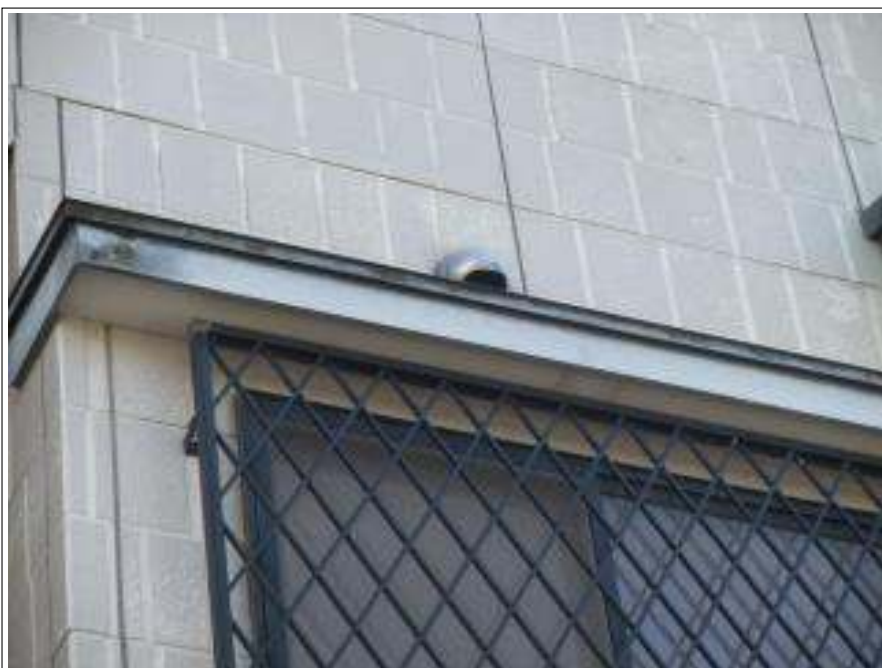
## 小庇

### 同上

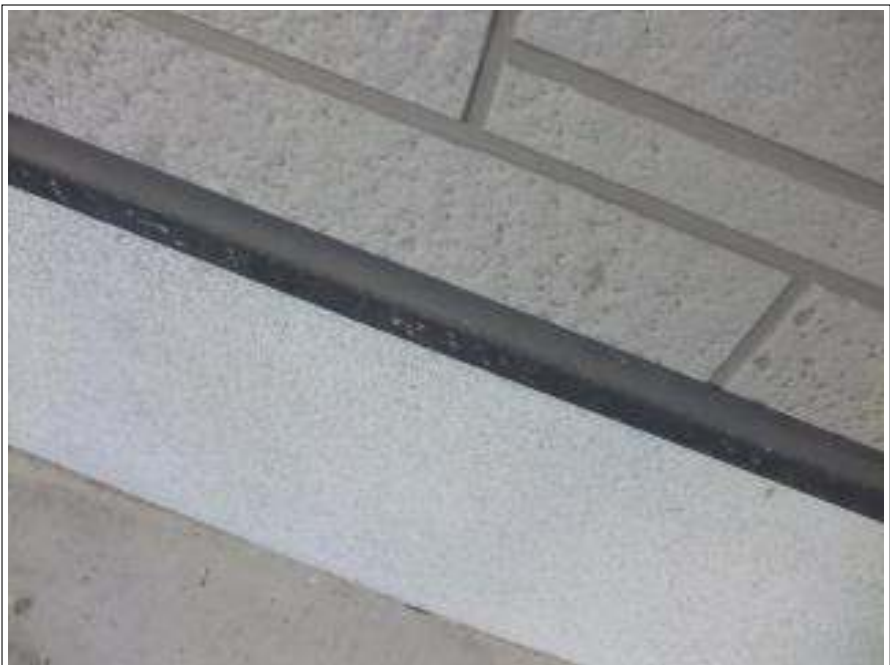
土台水切り

この部分も鉄、スチール素材になります。劣化するとサビが発生してきますので塗装が必要です。

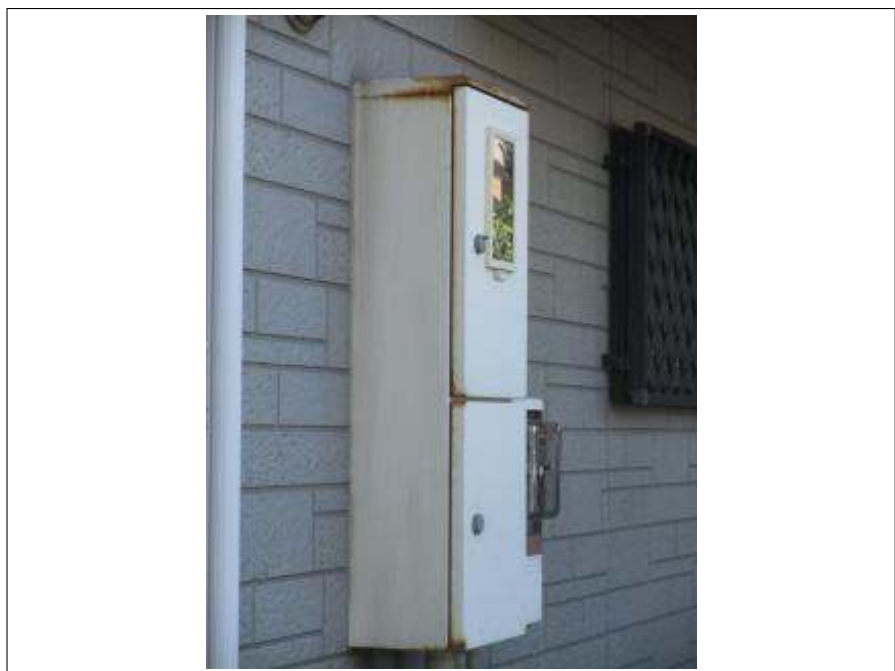
その他鉄部

同上

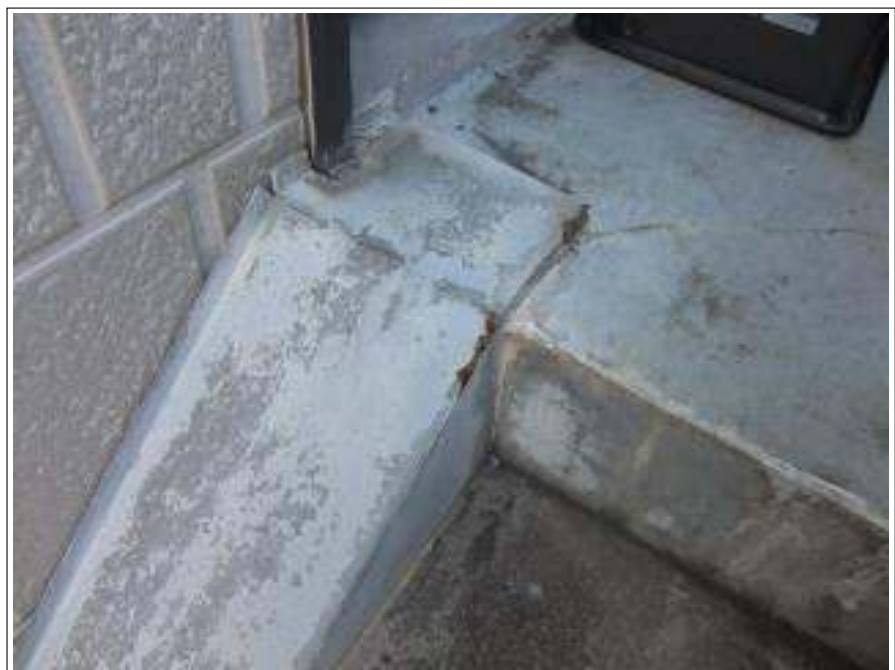
階段部 鉄部

同上

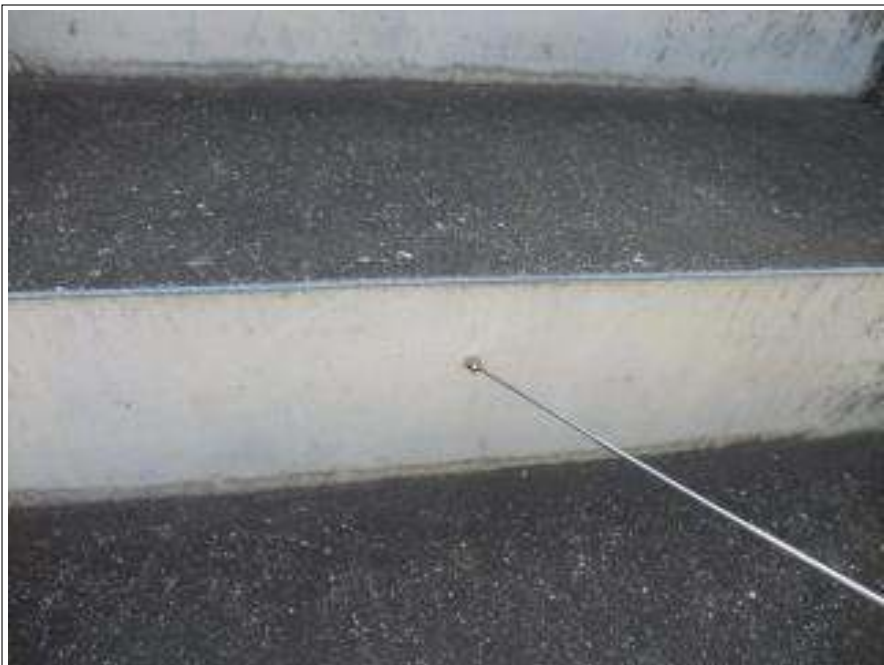
階段部 鉄部

この部分も鉄、スチール素材になります。劣化するとサビが発生してきますので塗装が必要です。

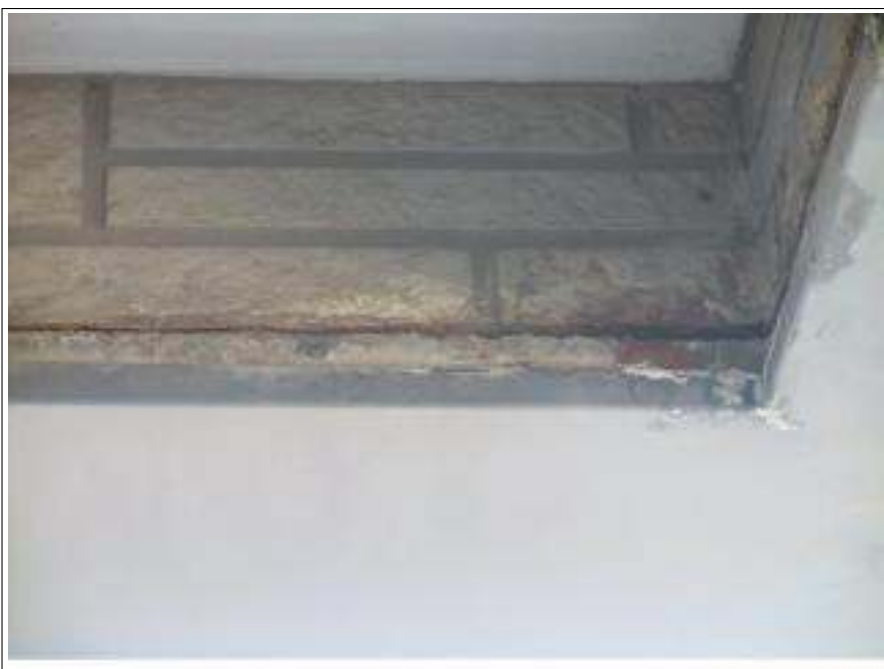
その他鉄部

同上

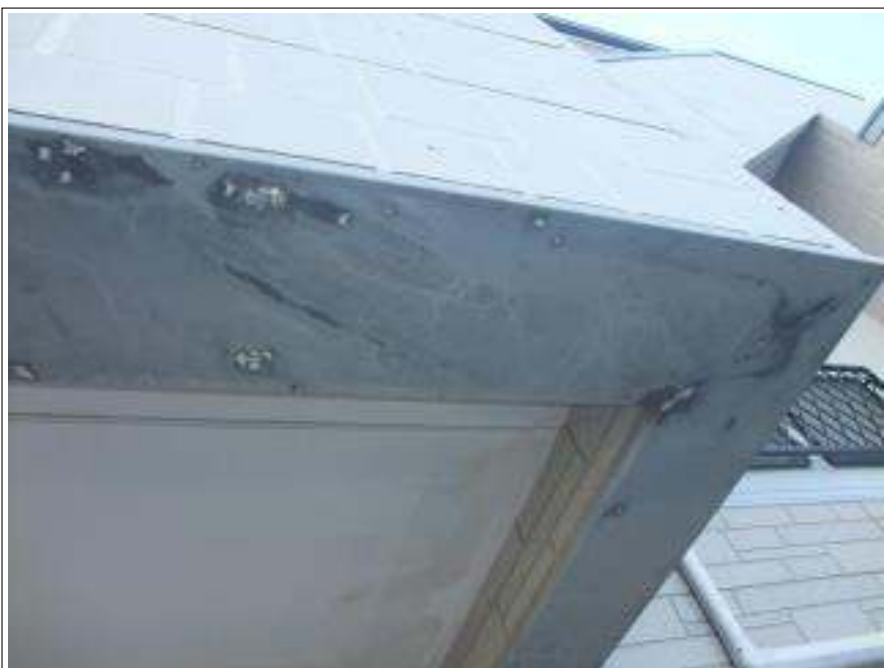
その他鉄部

同上

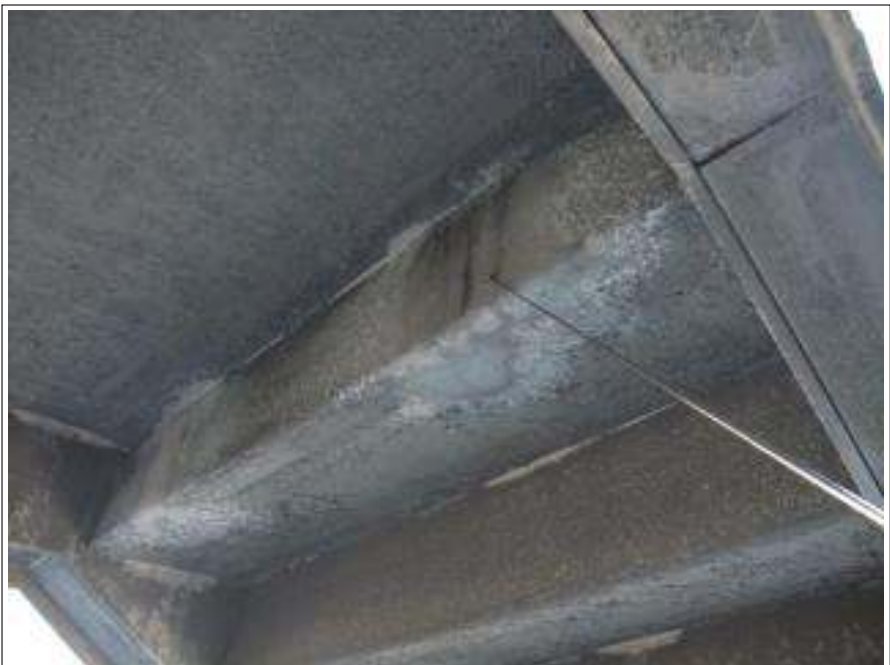
### 階段部 鉄部

この部分も鉄、スチール素材になります。劣化するとサビが発生してきますので塗装が必要です。

また旧塗膜が剥離をおこなっています。

このまま塗装しても旧塗膜から剥がれる恐れがありますので、密着の悪い旧塗膜をケレン作業で除去し塗装

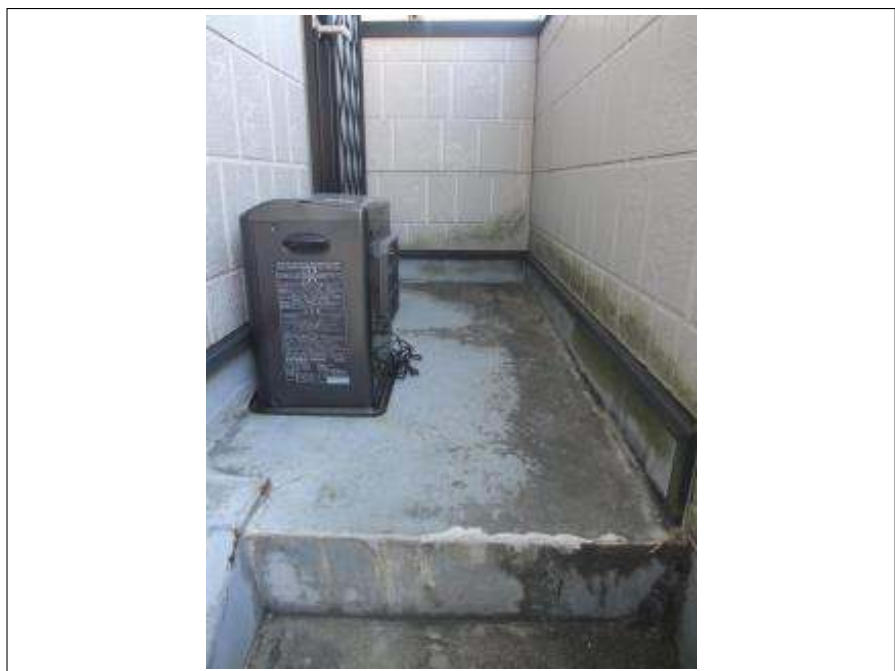
### 階段部 防水

経年劣化しています。

この部分も塗装していきます。

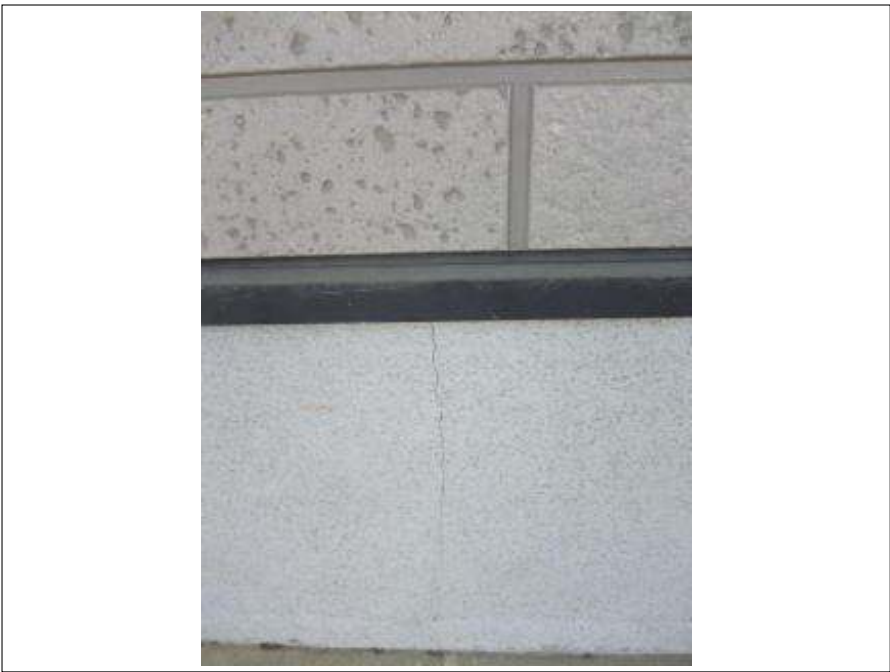
**基礎 クラック**

アルカリ性のコンクリートは空気中の二酸化炭素や酸性雨と結合することによって徐々に中性化されます。

中性化されたコンクリートは表面にヒビが入るだけでなく、内部の鉄筋の腐食や膨張につながり構造物の性能低下につながりますので、シーリング等で補修をおこないます。

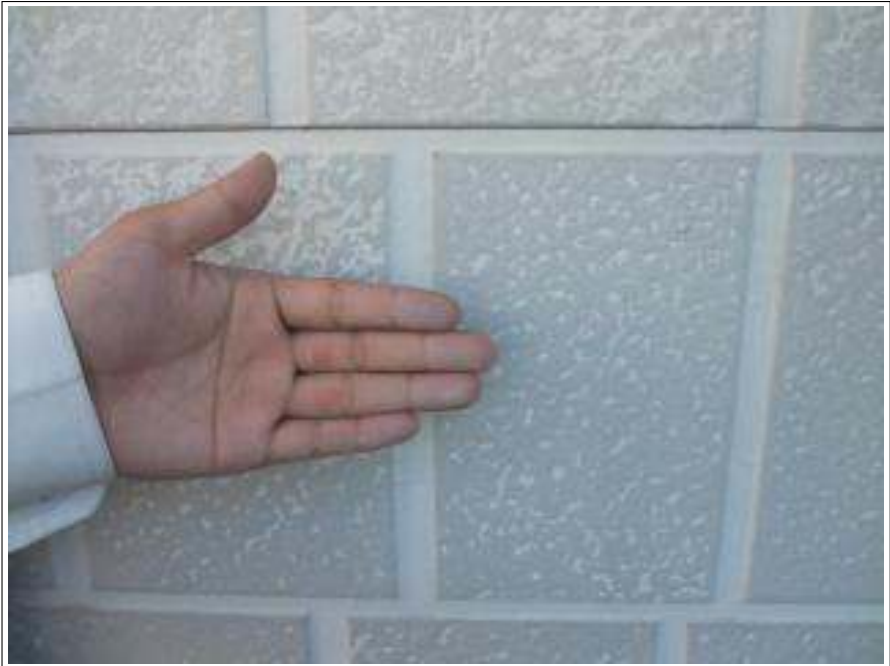
**チョーキング現象**

紫外線などにより塗膜の表面が劣化し、チョークの粉状のような状態になっています。

この状態になると表面から水や湿気を吸い込んでしまい、外壁や中の躯体の痛みにつながりますので、早めの塗装をお勧めします。

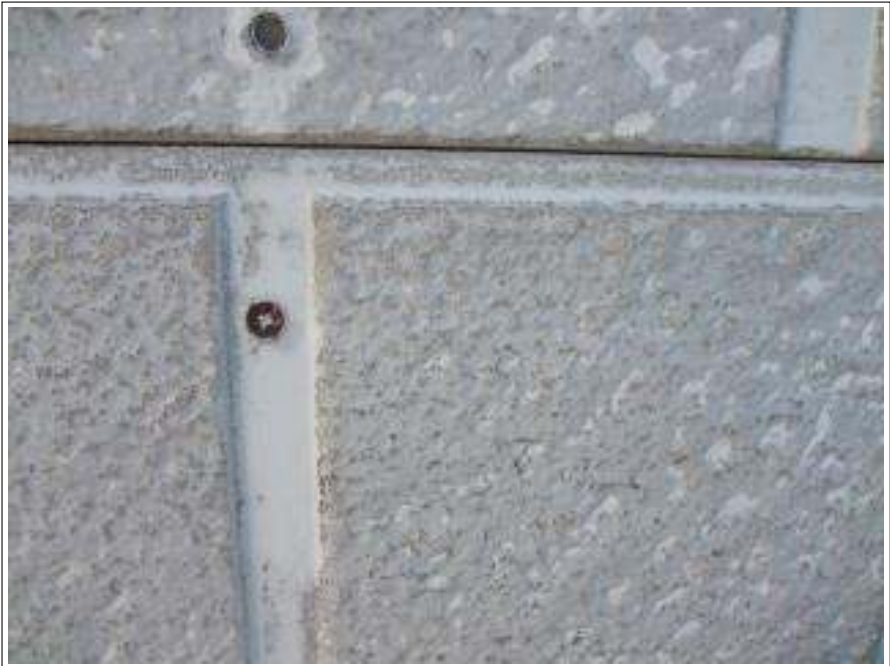
**外壁劣化部**

外壁の塗膜表面が劣化しております。

この状態になると表面から水や湿気を吸い込んでしまい、外壁や中の躯体の痛みにつながりますので、早めの塗装をお勧めします。

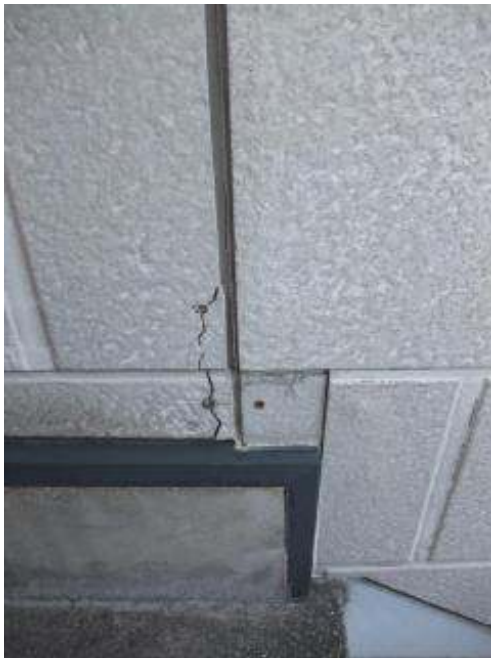
### シーリング劣化部及び外壁クラック

劣化している部分があります。  
この部分から雨水や湿気、炭酸ガス  
等が直接侵入し躯体・ボードの痛み  
や建物の寿命につながりますので、  
シーリング等で補修ををおこない塗  
装をしていきます。

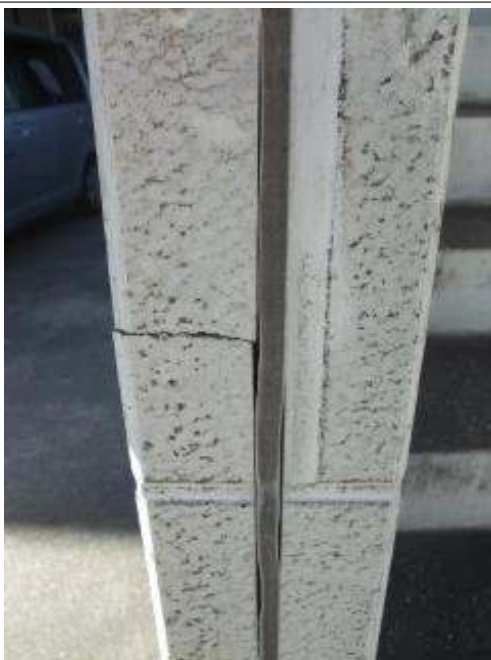
### シーリング劣化部及び外壁クラック

同上

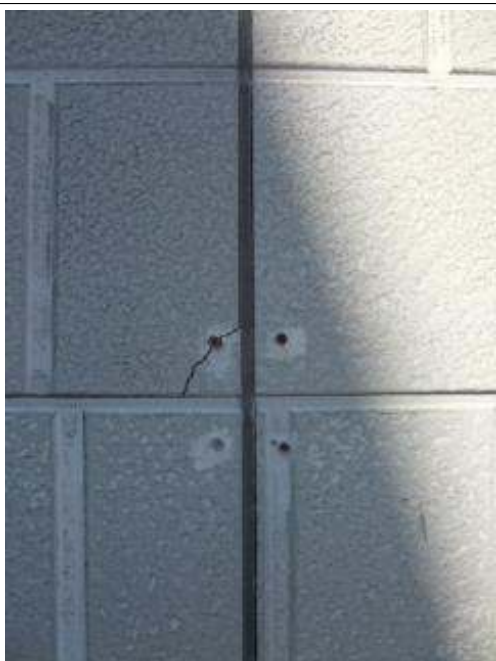
シーリング劣化部及び外壁クラック

同上

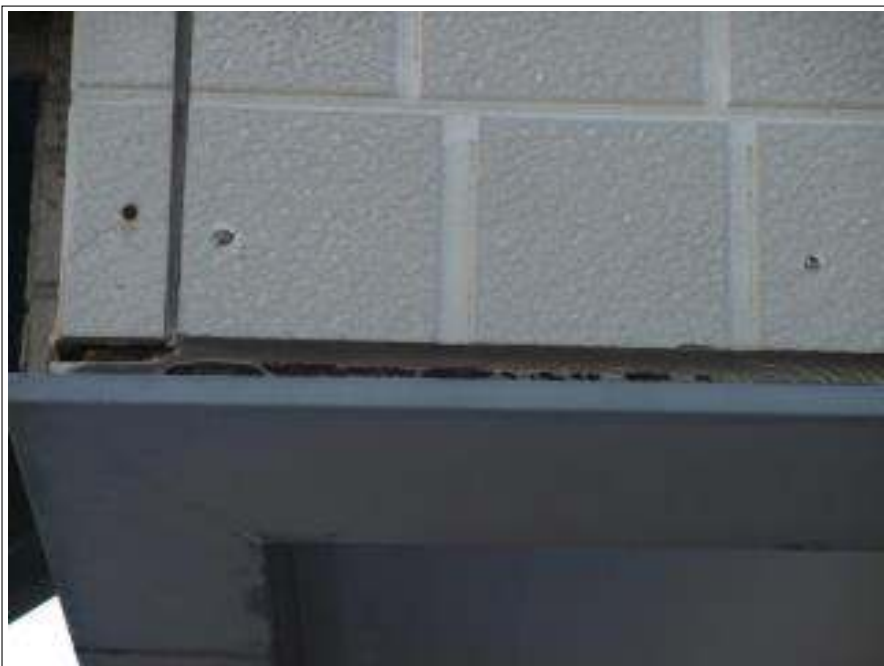
シーリング劣化部及び外壁クラック

同上

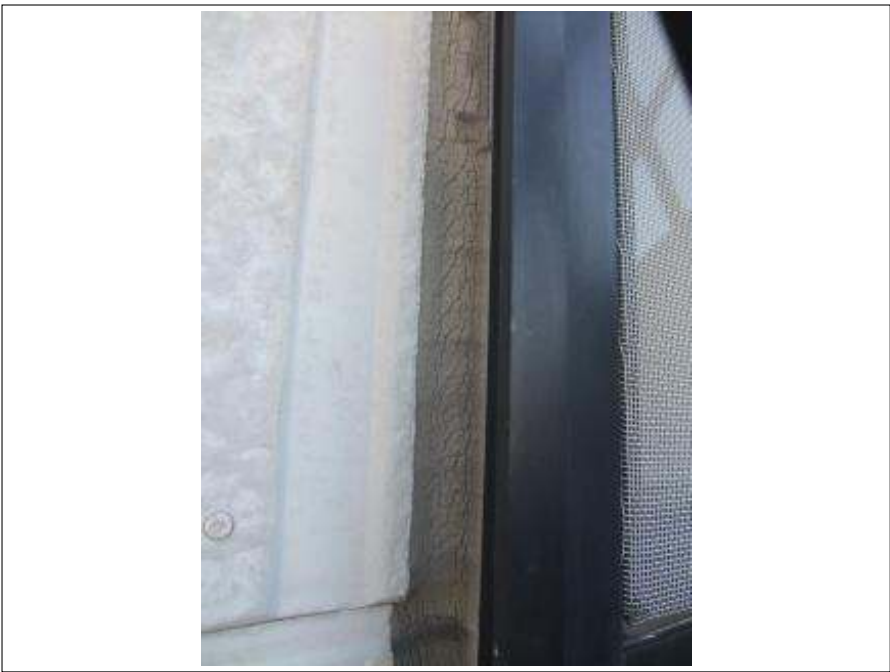
サッシ廻りシーリング部

見落としがちですが、サッシ廻りも劣化している部分がありますので、劣化している部分は打ち増しをおこない塗装をしていきます。

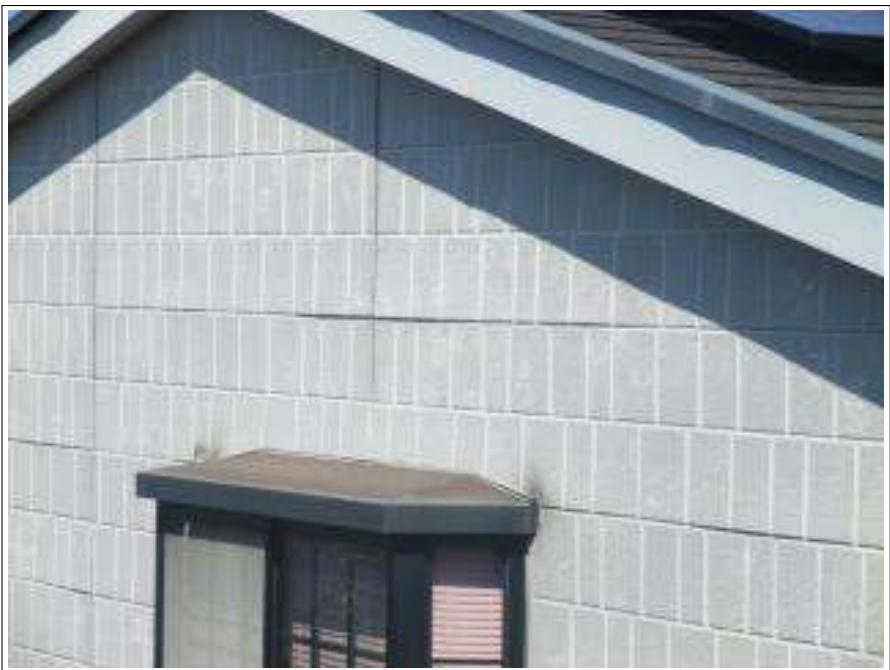
外壁 反り

外壁の劣化やクラック・シーリングの傷みが原因で外壁が水や湿気を吸って乾いてを繰り返し外壁が反ってしまっています。

反ってしまうと二度と反りは戻りませんので、反りがひどくなる前の塗装をおすすめします。

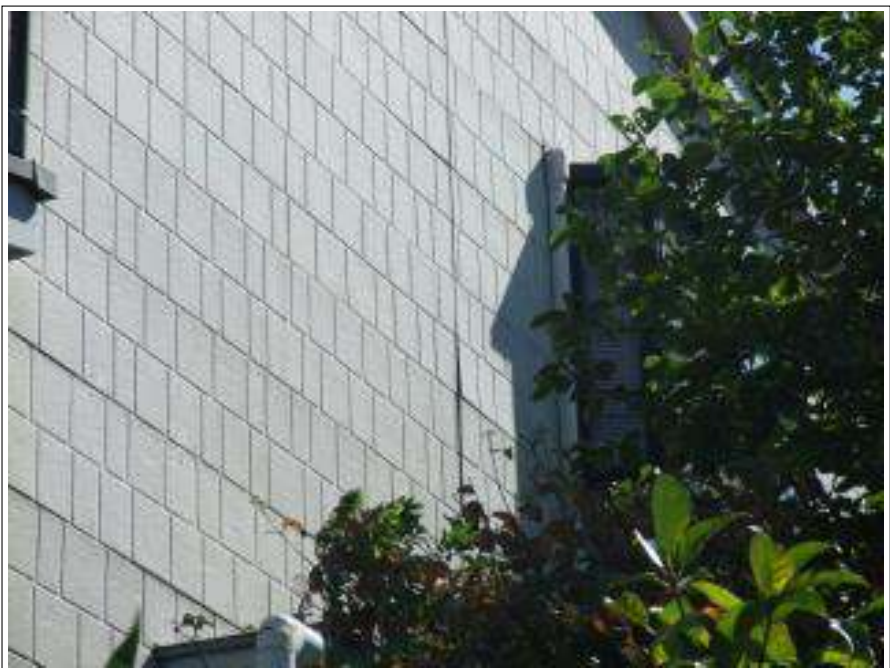
外壁 反り

同上

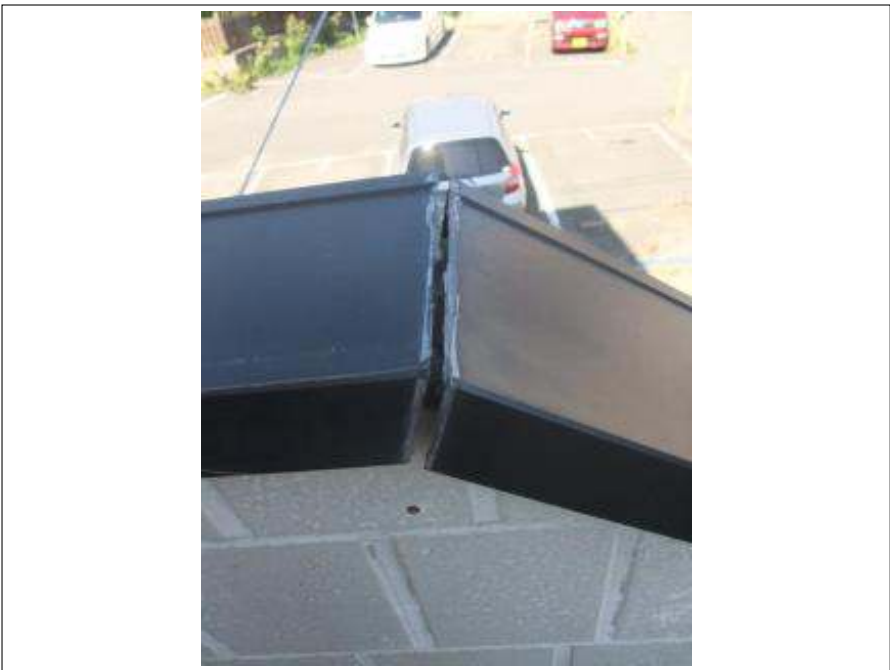
### 階段 手すり笠木

繋ぎ目のシーリングが劣化しています。この部分もシーリング材で補修していきます。

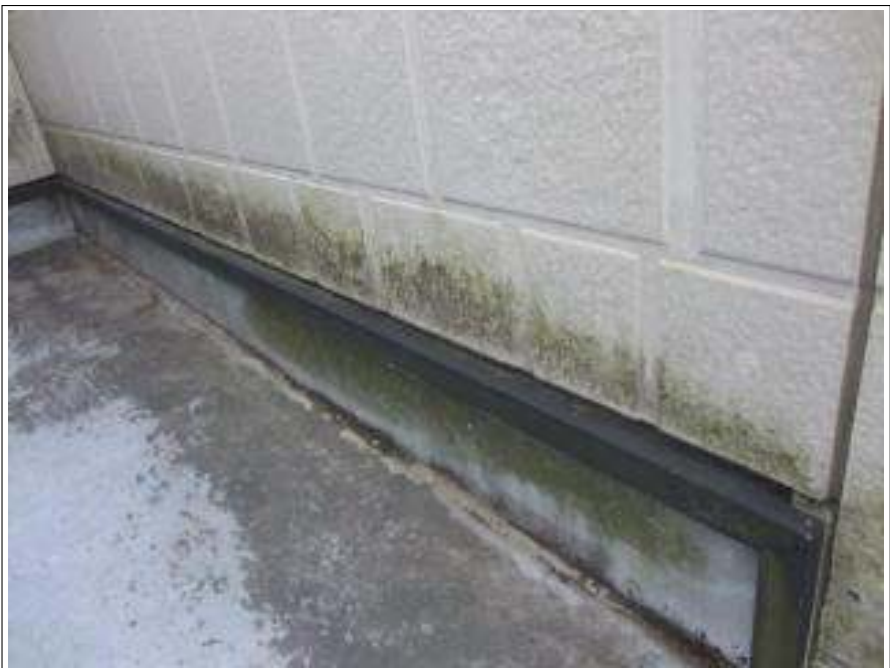
### 外壁 カビ発生部

カビの発生が見られます。  
カビの上にくら良い塗装をしても、カビの根が残っている以上塗膜を突き破って表面化してきますので、カビの根を抑える必要があります。
