工事写真報告書

工事名 T 様 邸

工事箇所 外壁・その他 塗装工事

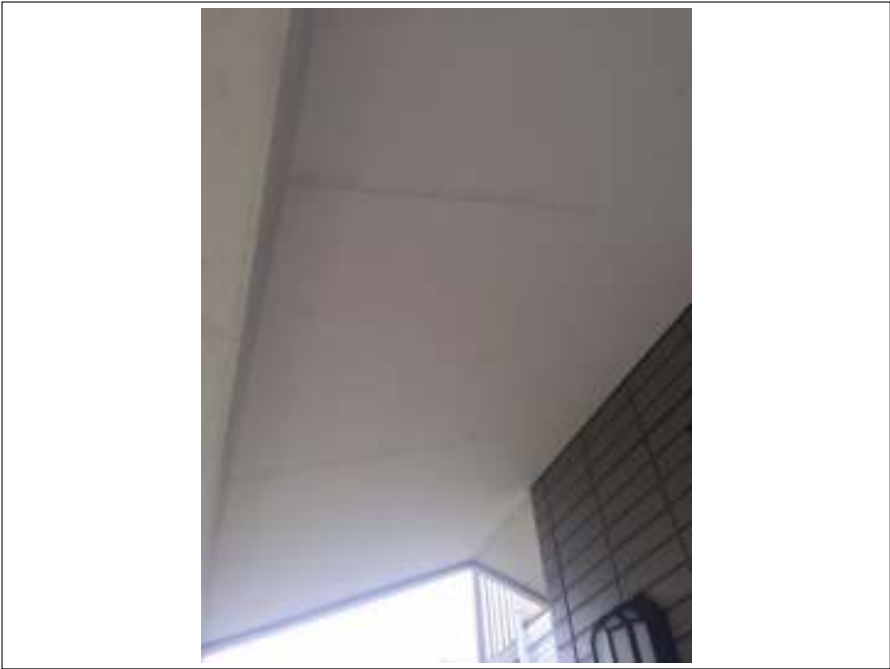
軒天

経年劣化しております。

この部分は通気性の良い軒天専用の
塗装をしていきます。

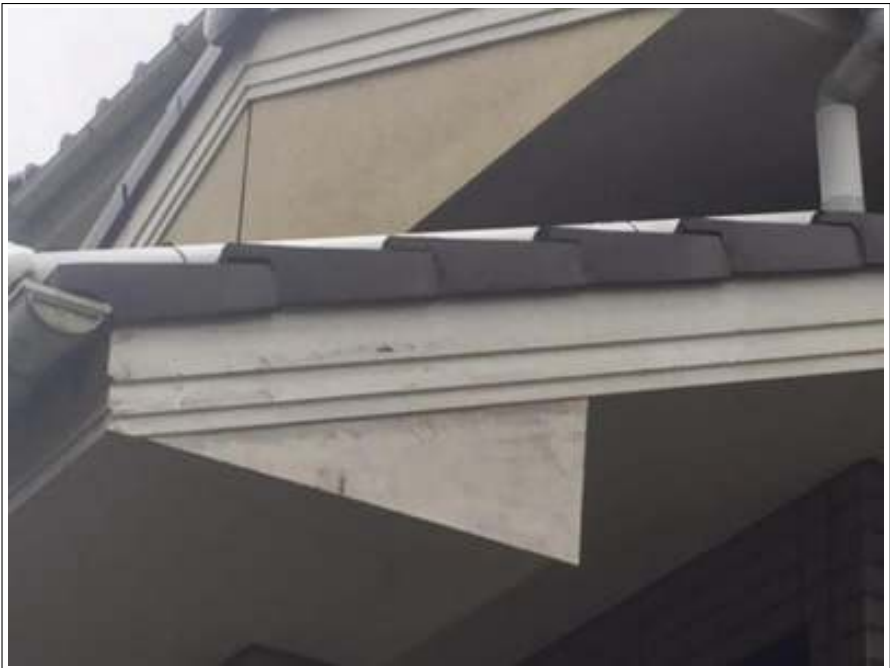
破風板

経年劣化しています。

劣化すると腐食、お住まいの痛みに
つながりますので、下塗り・上塗り
をおこないます。

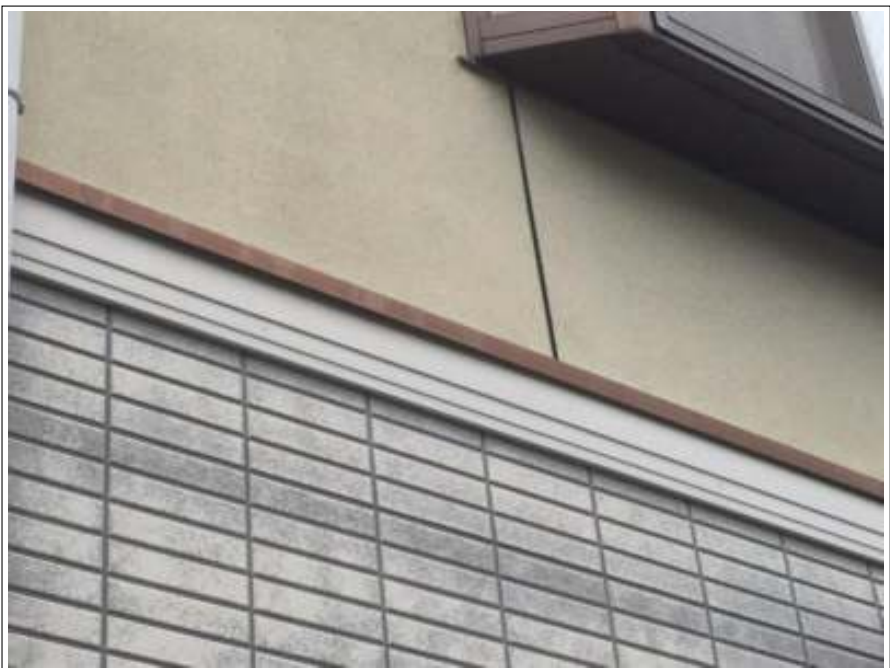
帯

同上

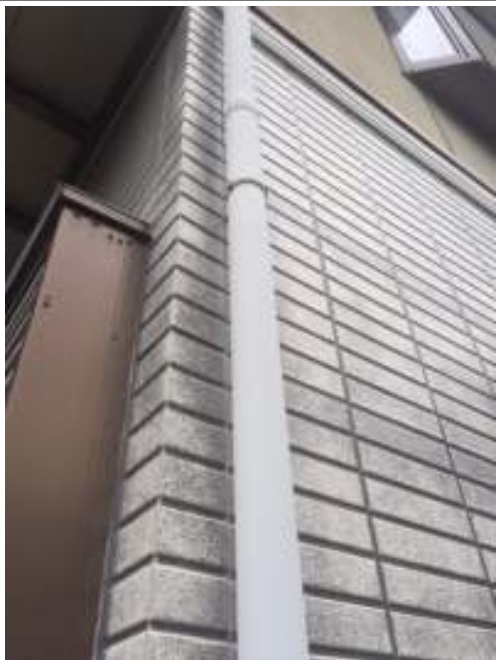
樋

こちらは塩ビ素材になります。
劣化すると割れが生じたりすることがありますので、塩ビ専用の下塗りをおこない塗装をしていきます。

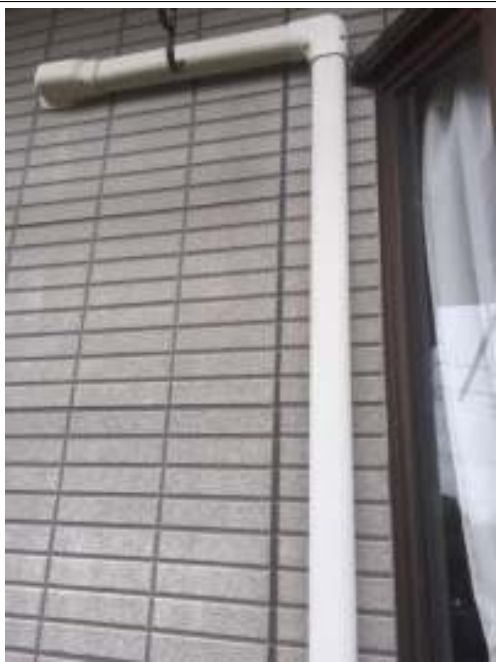
ダクトカバー

同上

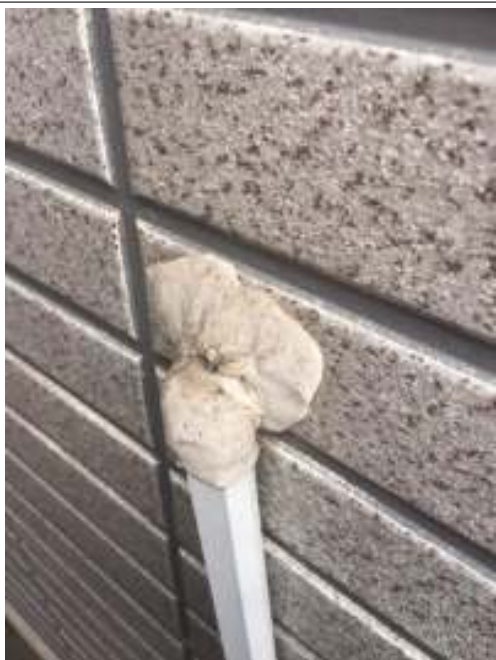
配線 パテ部

この部分は少し落ちてきてきましたので、補修をおこない塗装をしていきます。

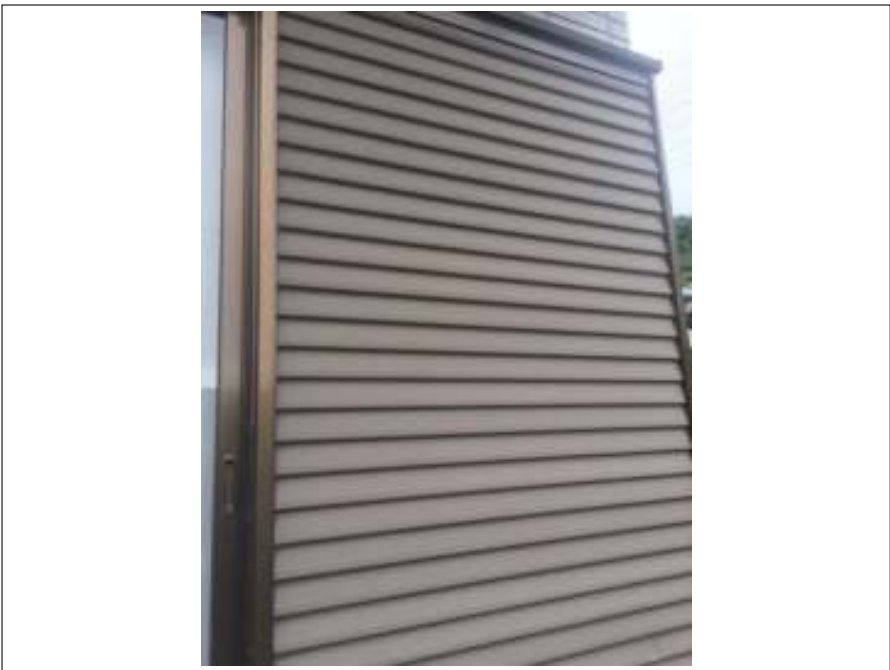
雨戸

この部分は鉄、スチール素材になります。劣化するとサビが発生してきますので塗装が必要です。

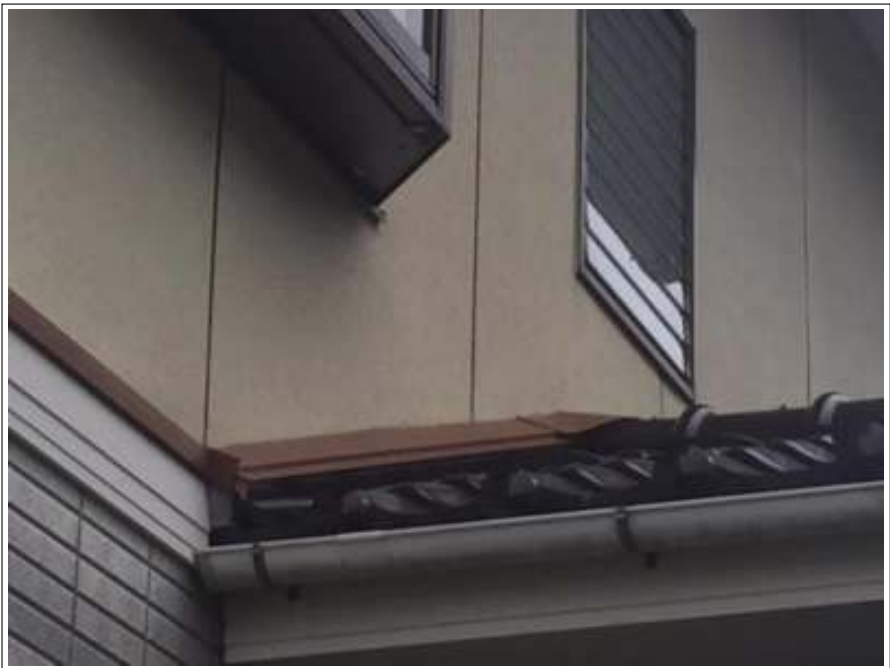
屋根水切り

同上

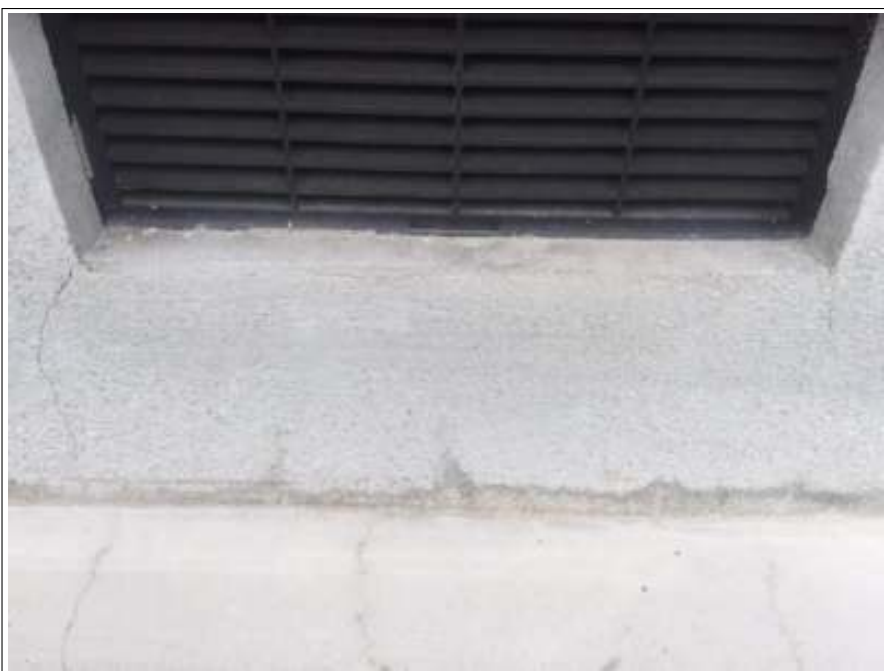
基礎 クラック部

アルカリ性のコンクリートは空気中の二酸化炭素や酸性雨と結合することによって徐々に中性化されます。

中性化されたコンクリートは表面にヒビが入るだけでなく、内部の鉄筋の腐食や膨張につながり構造物の性能低下につながりますので、シーリング等で補修をおこないます。

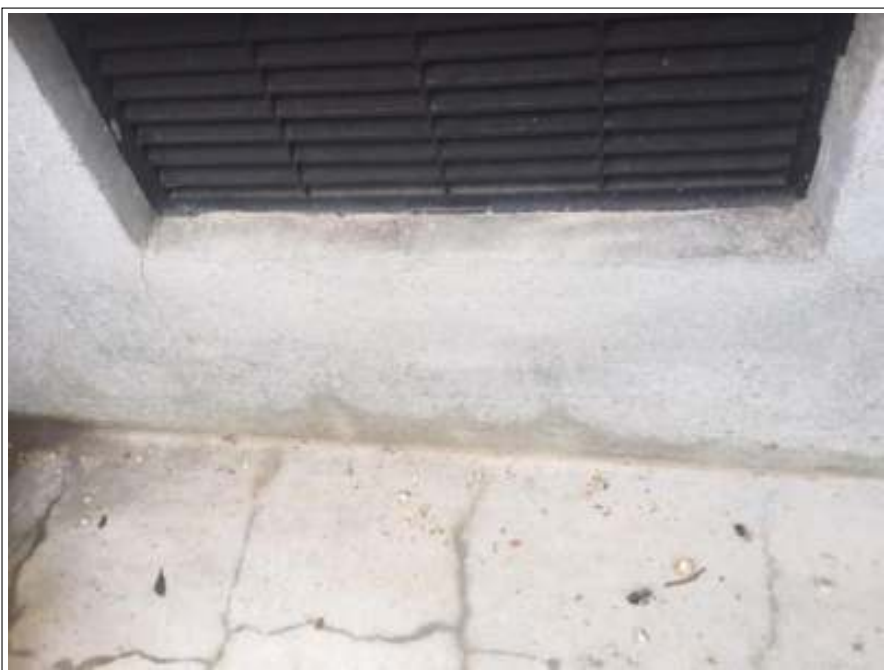
基礎 クラック部

0.3mm以上のキレツは補修が必要です。

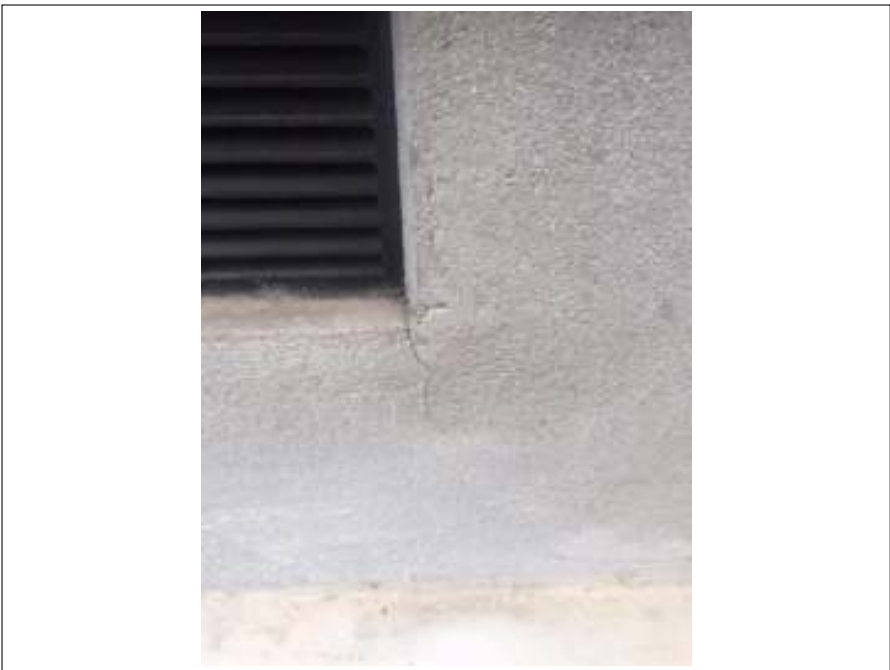
基礎 クラック部

同上

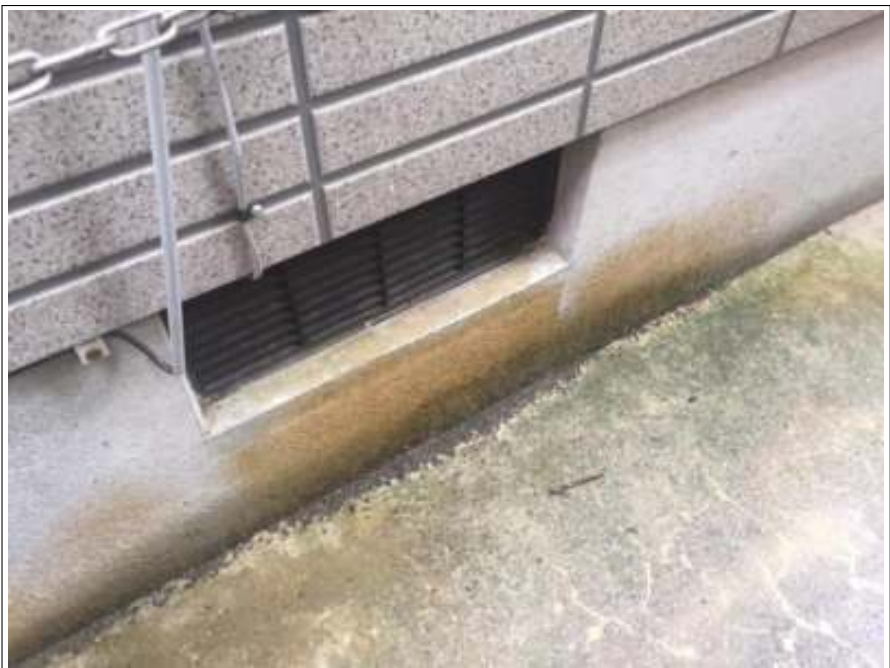
基礎 カビ発生部

カビの発生が見られます。

カビの上にくら良い塗装をしても、カビの根が残っている以上塗膜を突き破って表面化してきますので、カビの根を抑える必要があります。

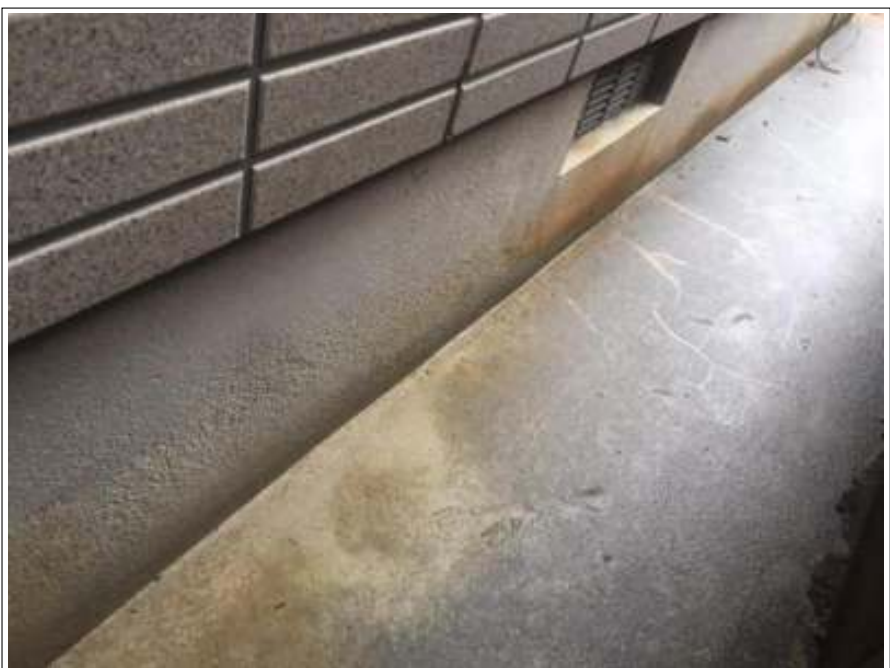
基礎 カビ発生部

外壁 カビ部で補足説明

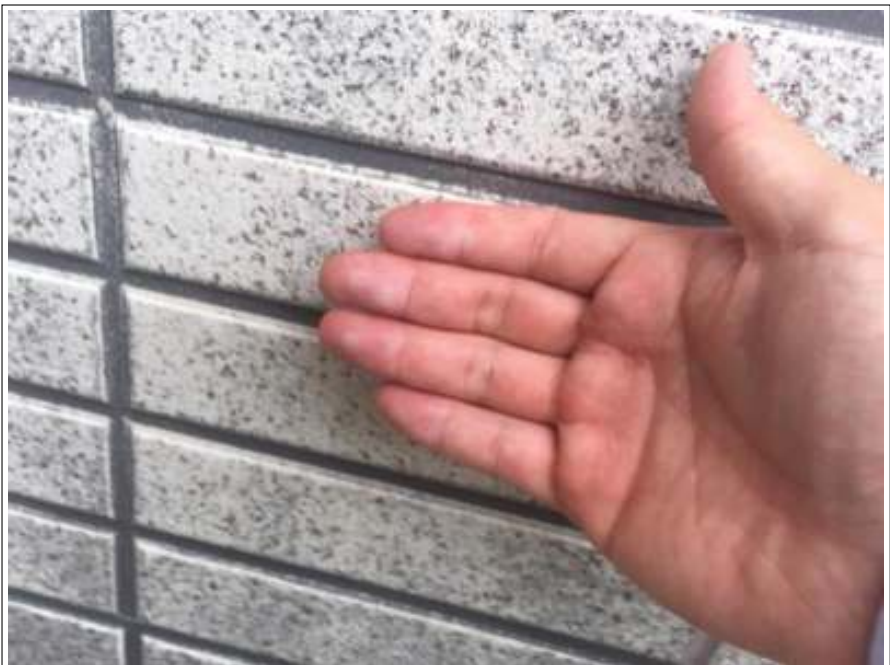
チョーキング現象

紫外線などにより塗膜の表面が劣化し、チョークの粉状のような状態になっています。

この状態になると表面から水や湿気を吸い込んでしまい、外壁や中の躯体の痛みにつながりますので、早めの塗装をお勧めします。

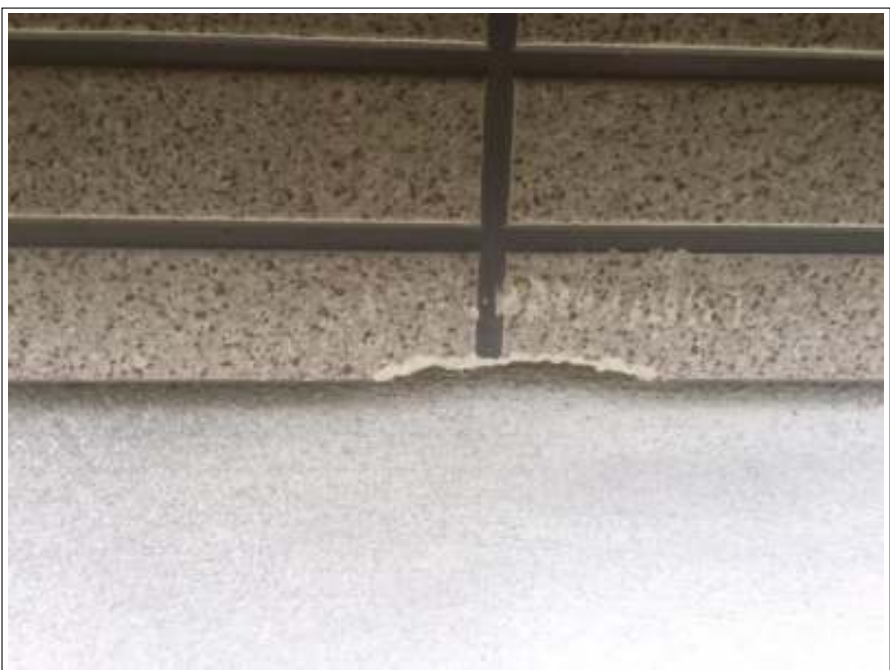
外壁 劣化部

同上

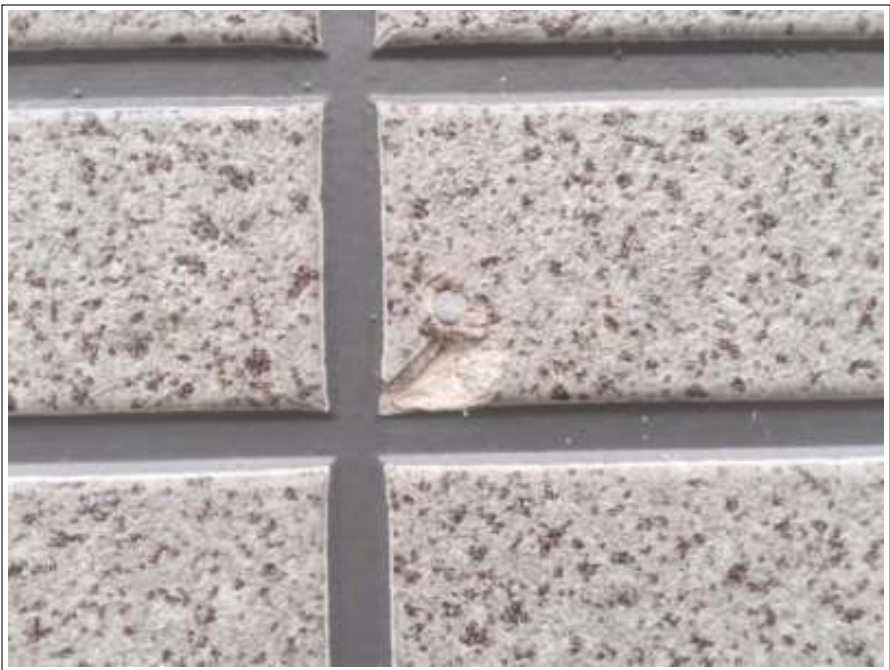
外壁 劣化部

同上

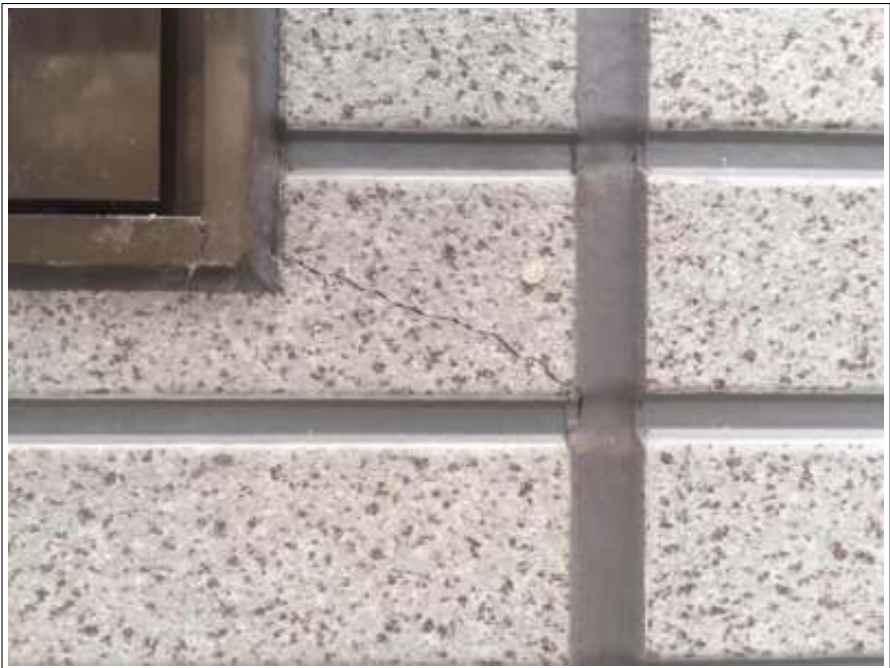
外壁 クラック部

劣化している部分があります。
この部分から雨水や湿気、炭酸ガス
等が直接侵入し躯体・ボードの痛み
や建物の寿命につながりますので、
シーリング等で補修をおこない塗装
をしていきます。

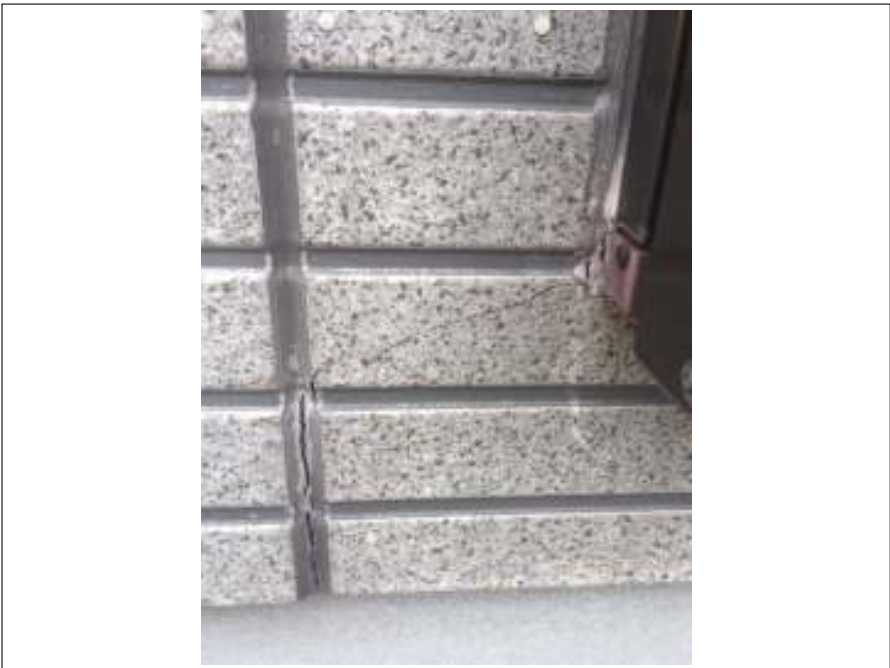
外壁 クラック部

同上

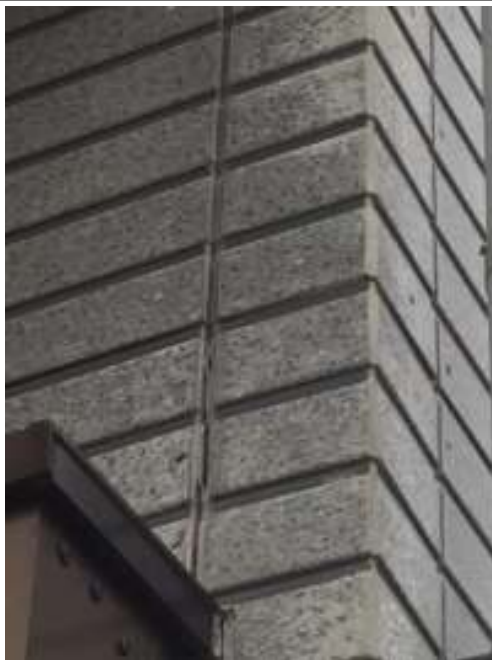
シーリング劣化部

劣化している部分があります。
この部分から雨水や湿気、炭酸ガス
等が直接侵入し躯体・ボードの痛み
や建物の寿命につながりますので、
シーリング等で補修をおこない塗装
をしていきます。

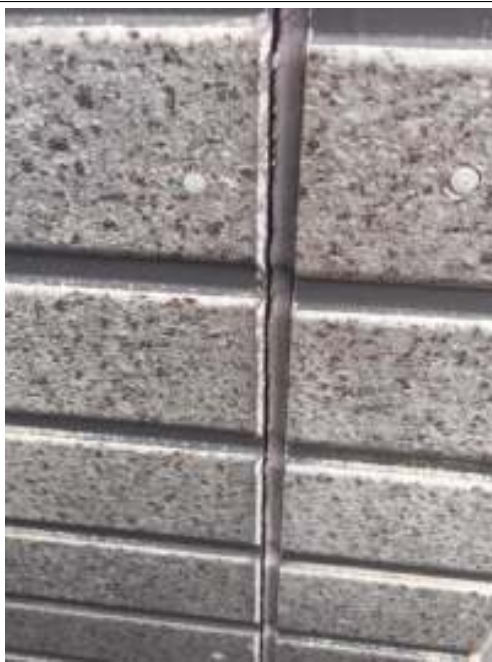
シーリング劣化部

同上

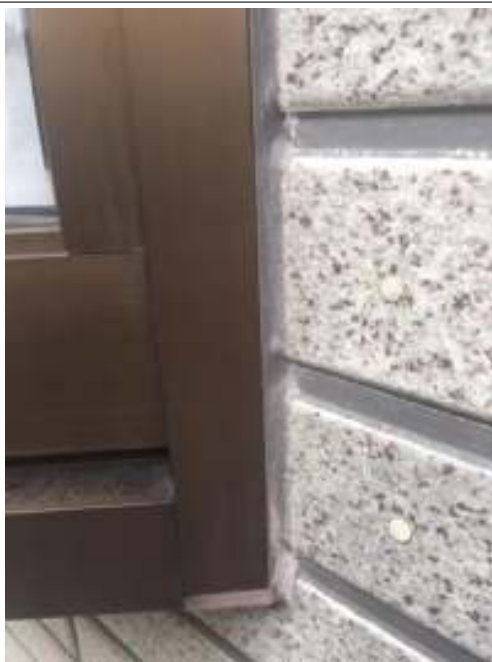
サッシ廻りシーリング劣化部

見落としがちですが、サッシ廻りも
劣化している部分がありますので、
劣化している部分は打ち増しをおこ
ない塗装をしていきます。
