工事写真報告書

工事名 S 様 邸

工事箇所 外壁・その他 塗装工事一式

工事施工者 ベストホーム株式会社

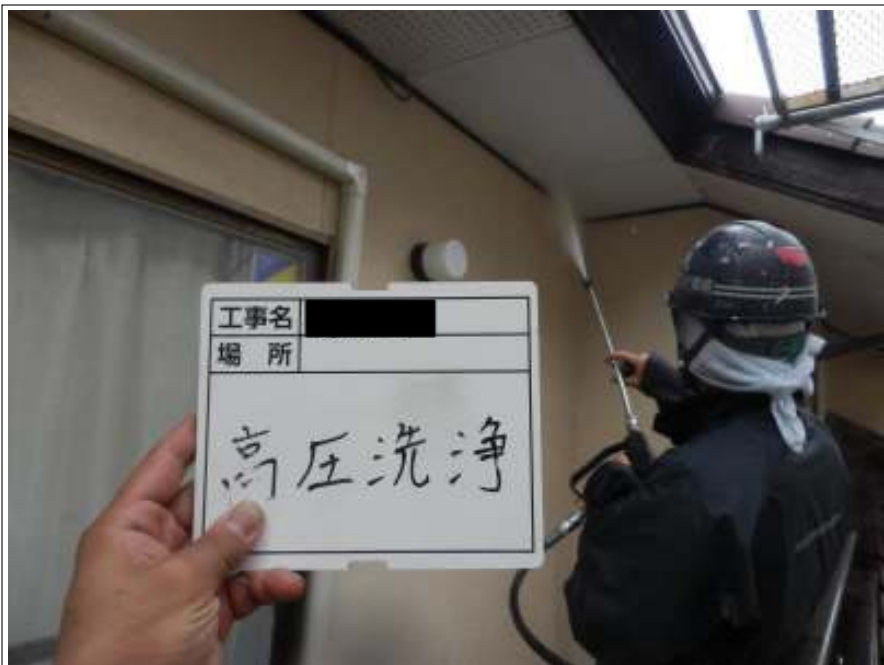
軒天 高压洗浄中

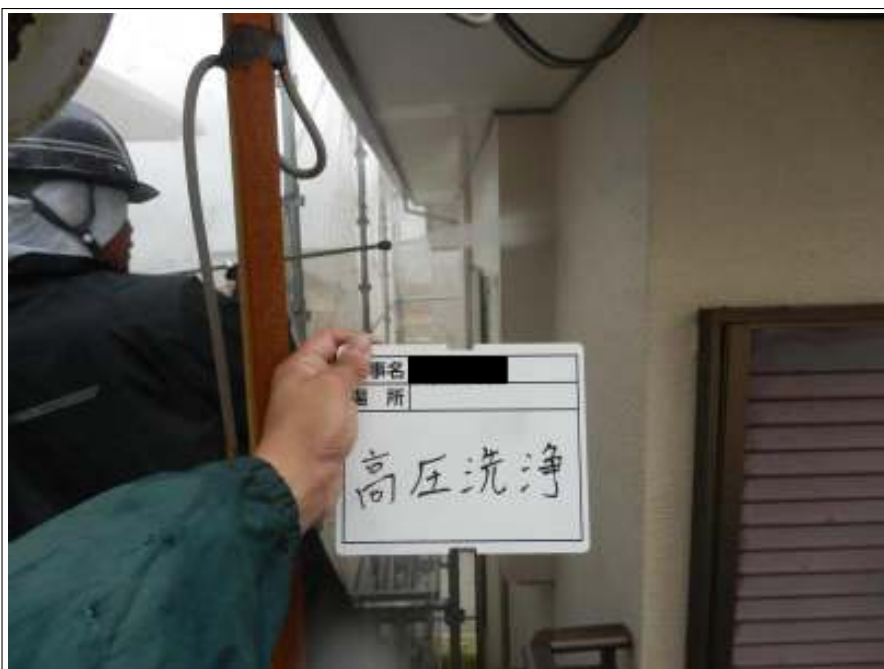
外壁 高压洗浄中

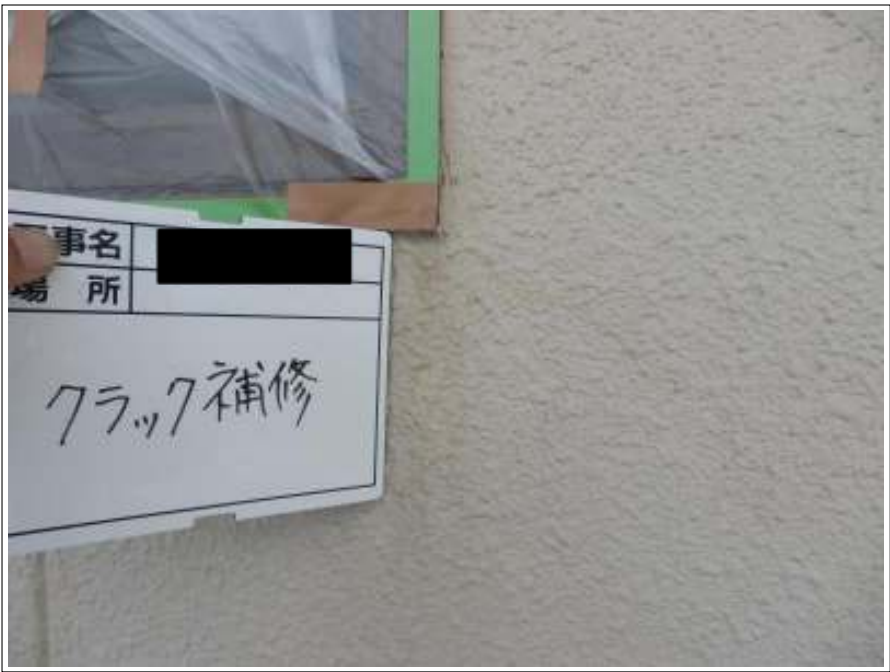
外壁 クラック補修施工前

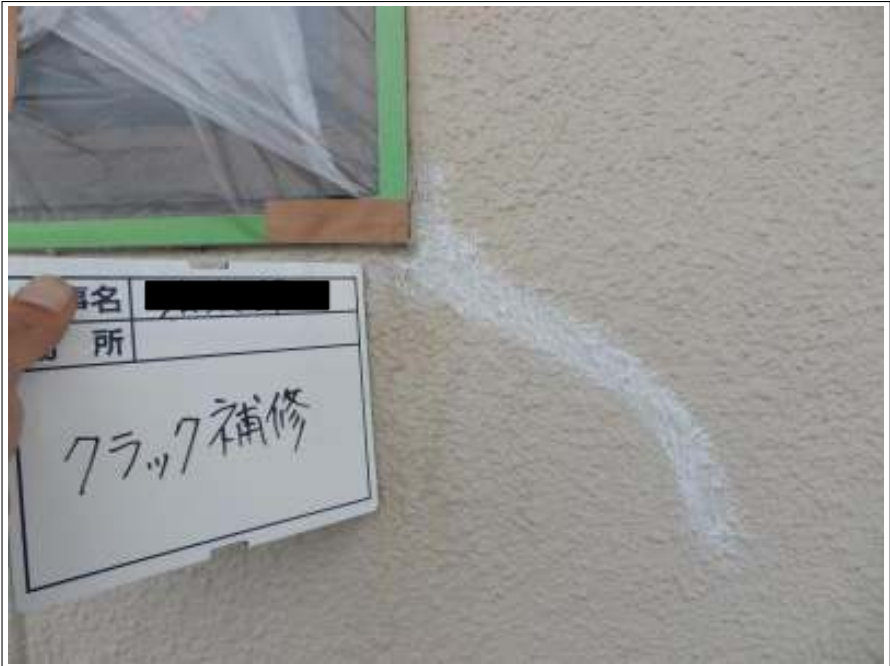
外壁 クラック補修施工後

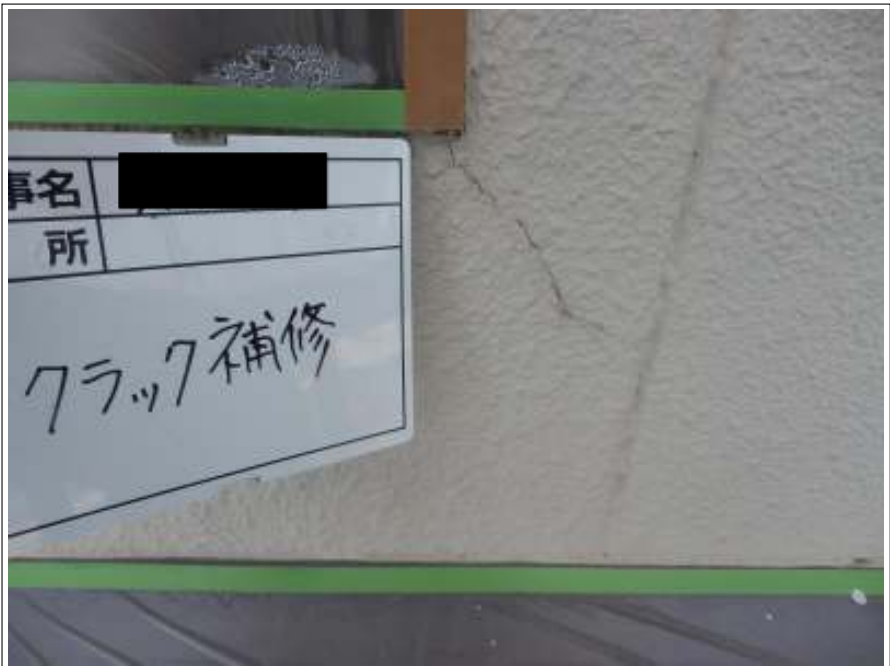
外壁 クラック補修施工前

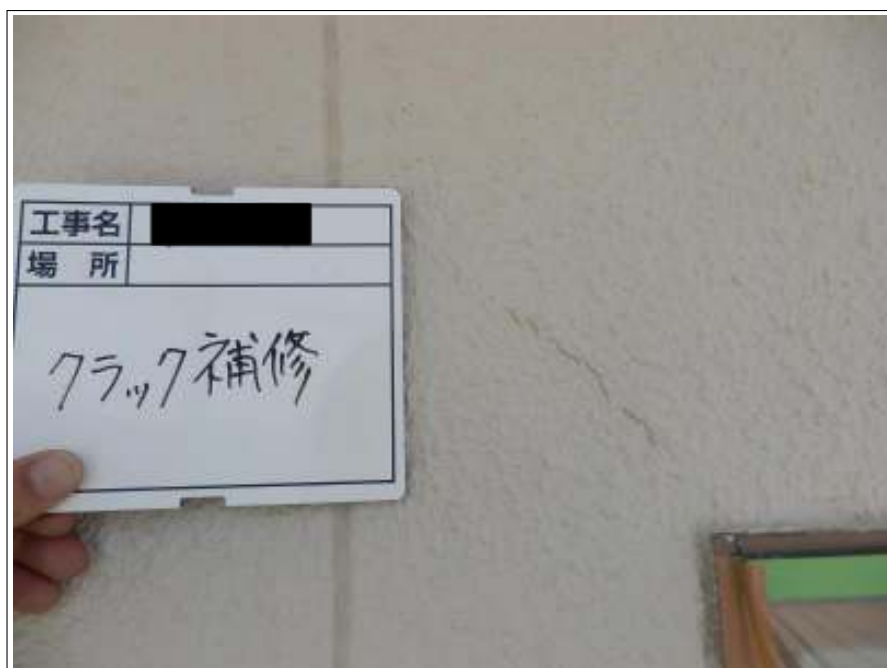
外壁 クラック補修施工前

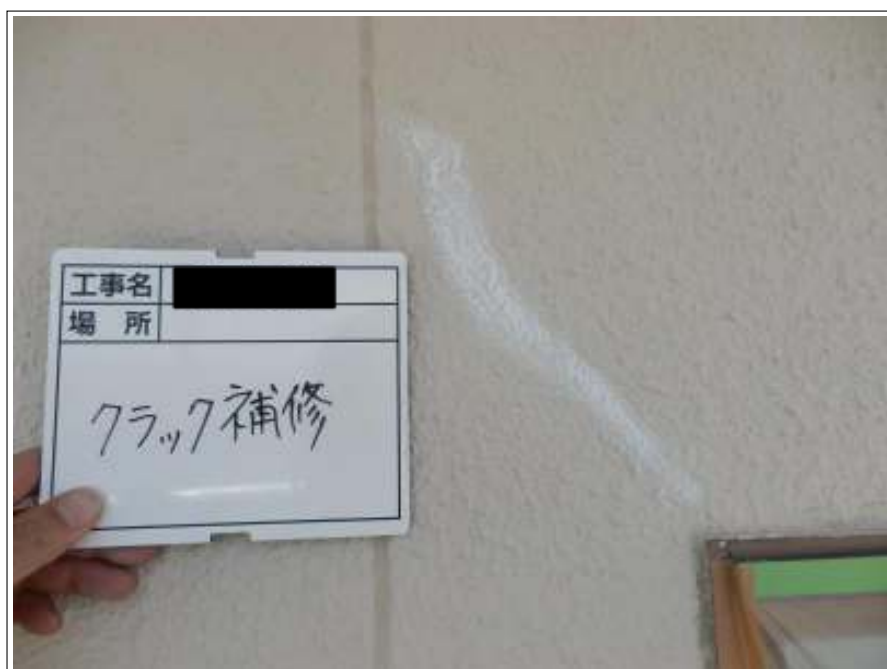
外壁 クラック補修施工後

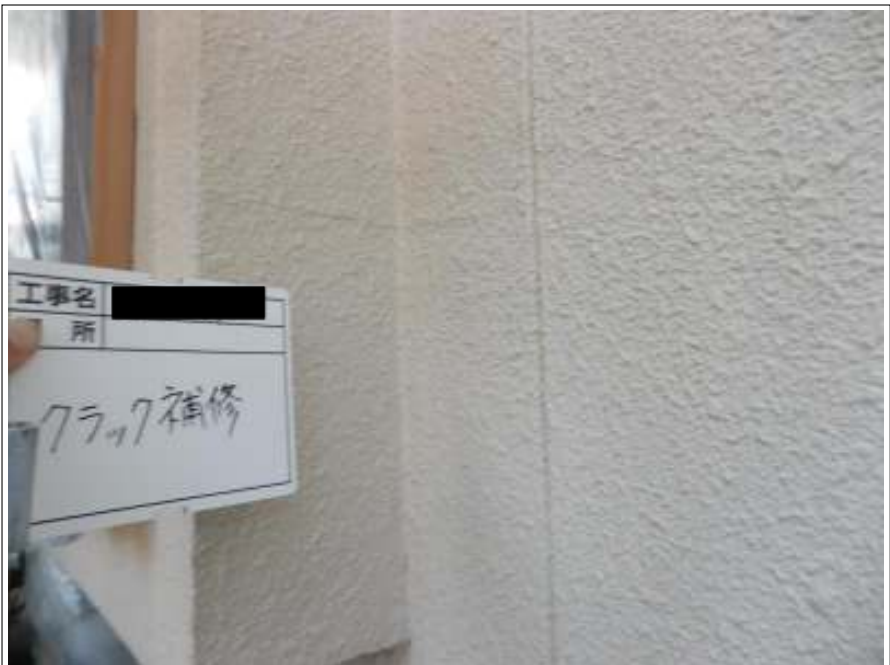
外壁 クラック補修施工前

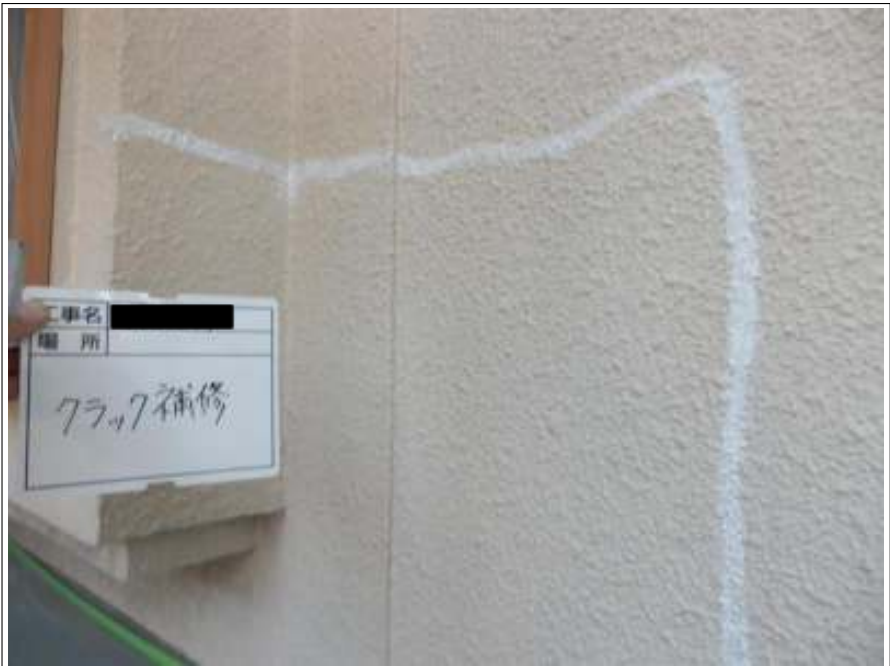
外壁 クラック補修施工後

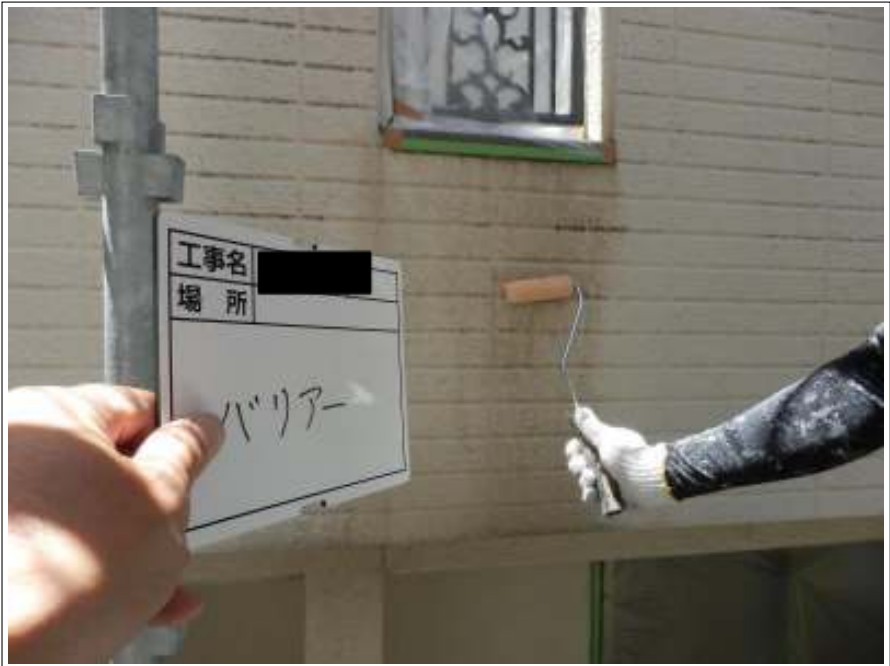
外壁 バリアー塗布

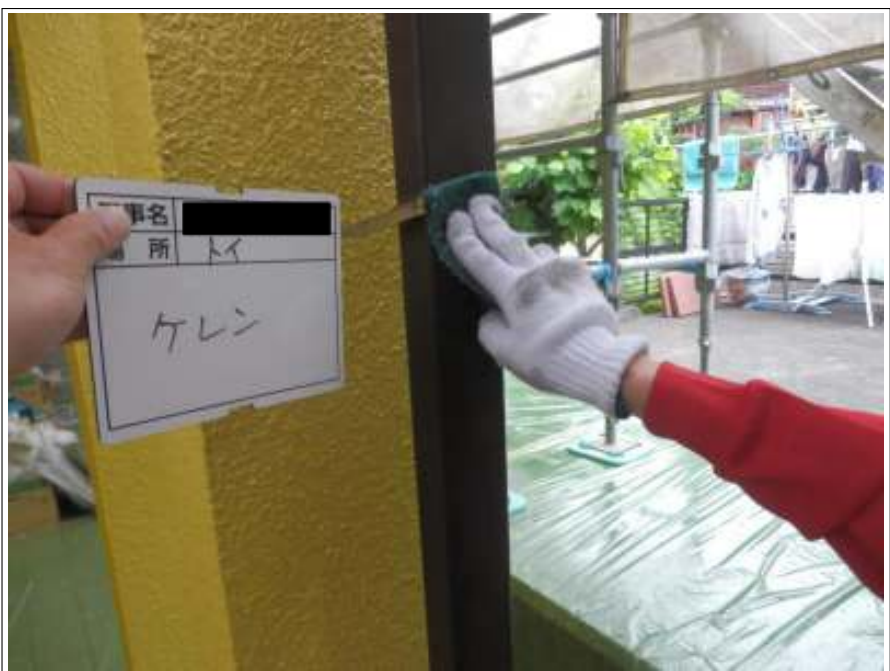
樋 ケレン処理施工中

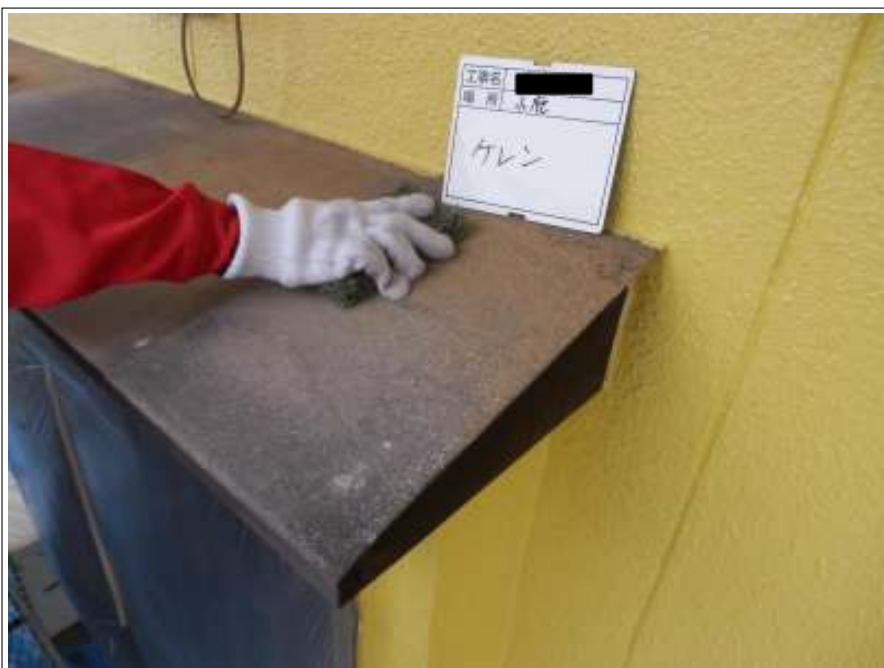
小庇 ケレン処理施工中

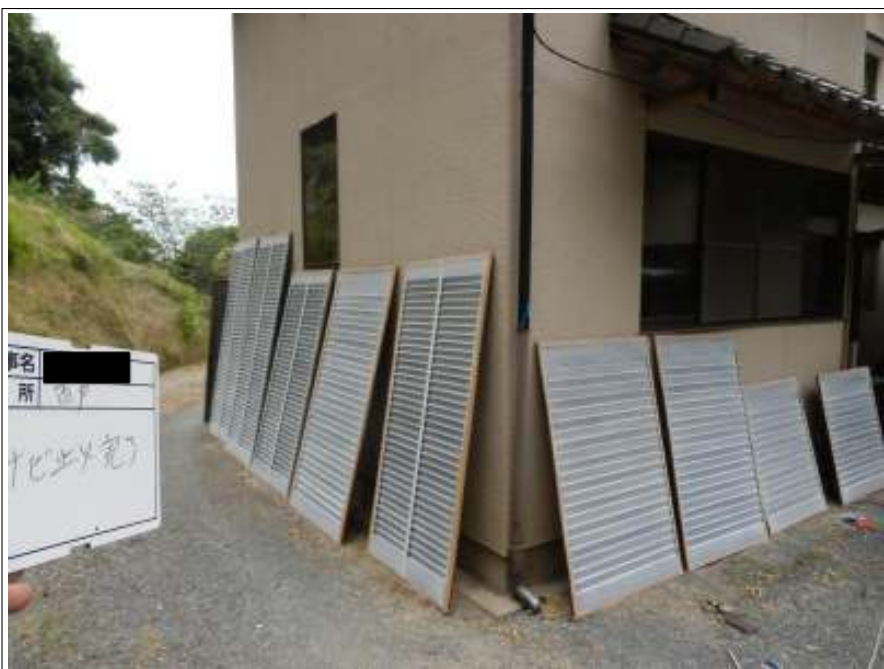
雨戸 サビ止め塗布施工後
