工事写真報告書

工事名 A 様 邸

工事箇所 屋根・外壁・その他 塗装工事

工事施工者 ベストホーム株式会社

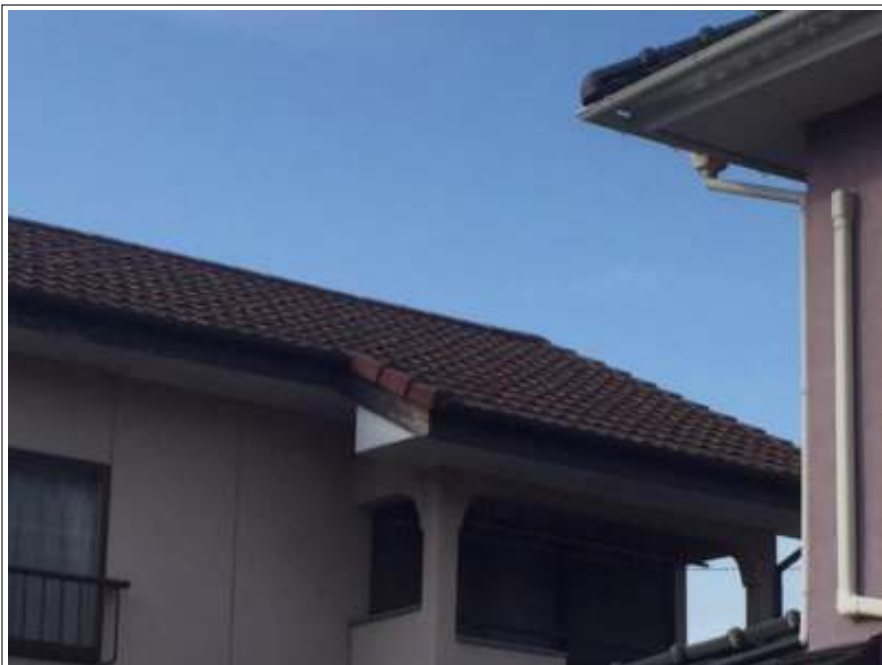
屋根

セメント：骨材=1：3（セメント瓦は1：2）で作られており、新築当時は基材・スラリー層・アクリル塗装からなっています。

この瓦の施工の際は脆弱なスラリー層を除去し塗装を行わないと、剥離を起こしてきますので、下地処理がかなり大事になります。

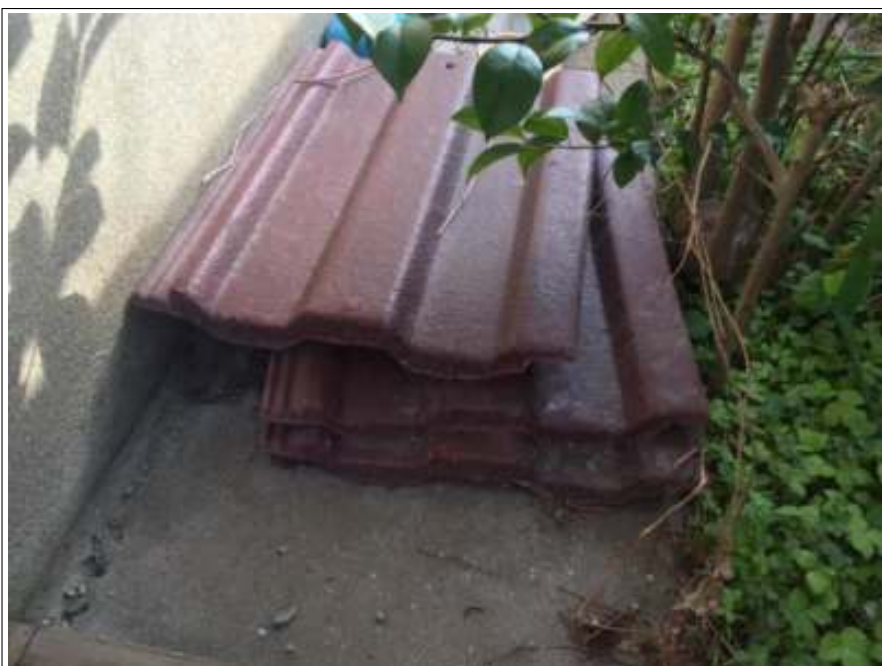
予備瓦 【スカンジア瓦】

この屋根材は製造中止となっており
手に入らない屋根材になりますの
で、予備瓦も塗装をしていき保管を
お勧め致します。

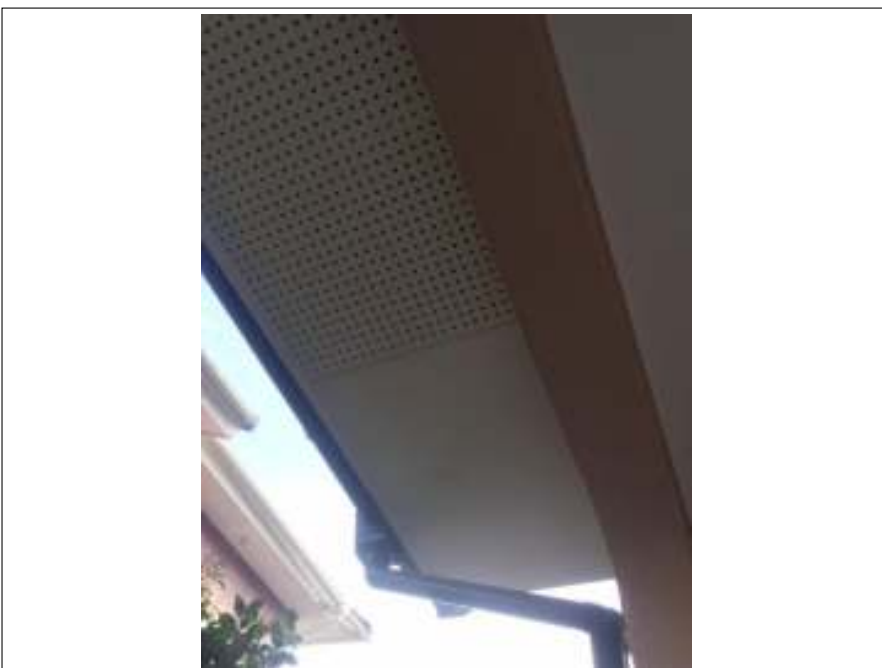
軒天

経年劣化しております。
この部分は通気性の良い軒天専用の
塗装をしていきます。

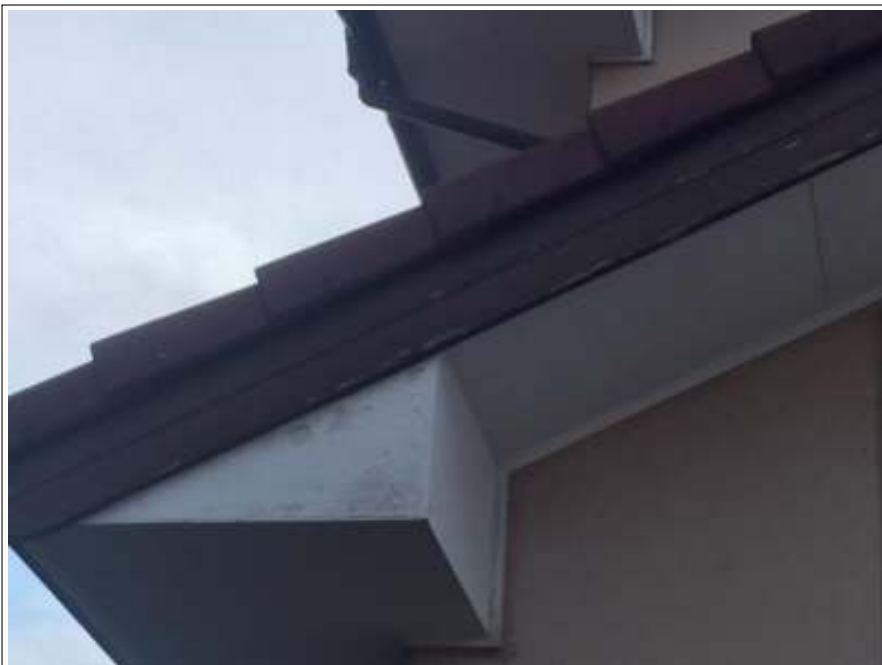
破風板

経年劣化しています。

劣化すると腐食、お住まいの痛みにつながりますので、下塗り・上塗りをおこないます。

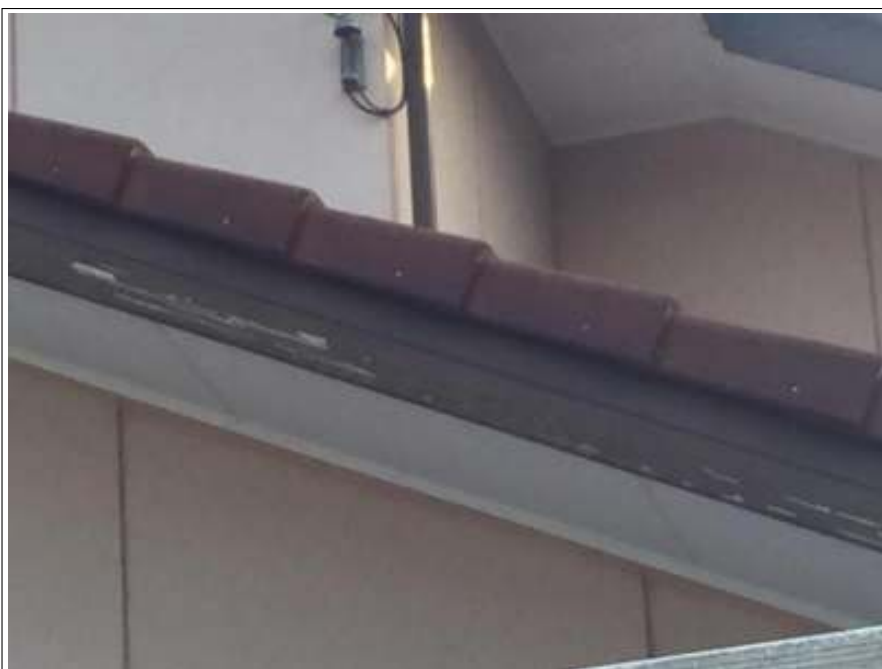
破風板

旧塗膜が剥離をおこなっています。

このまま塗装しても旧塗膜から剥がれる恐れがありますので、密着の悪い旧塗膜をケレン作業で除去し専用の下塗り・上塗りを行います。

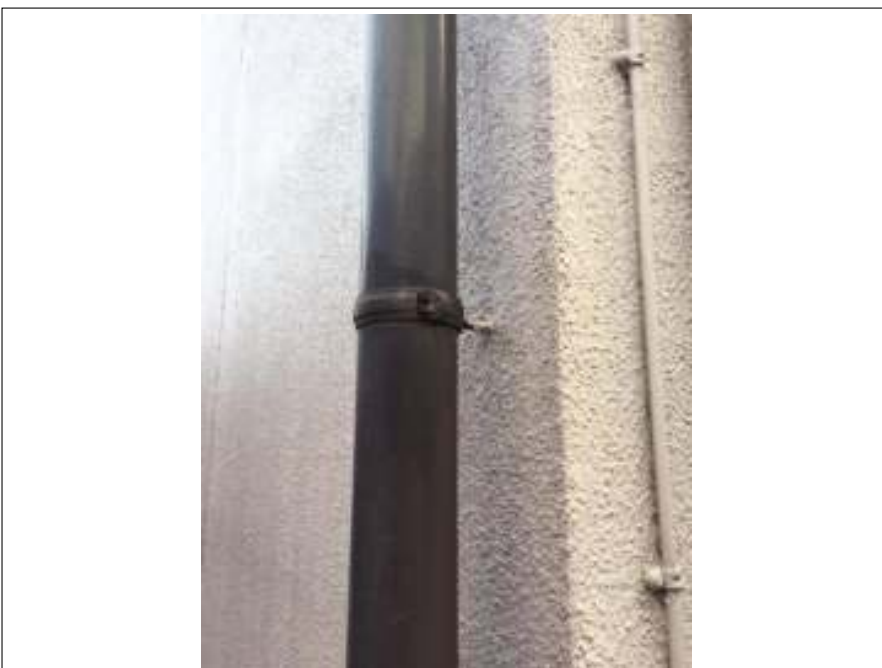
樋

こちらは塩ビ素材になります。

劣化すると割れが生じたりすることがありますので、塩ビ専用の下塗りをおこない塗装をしていきます。

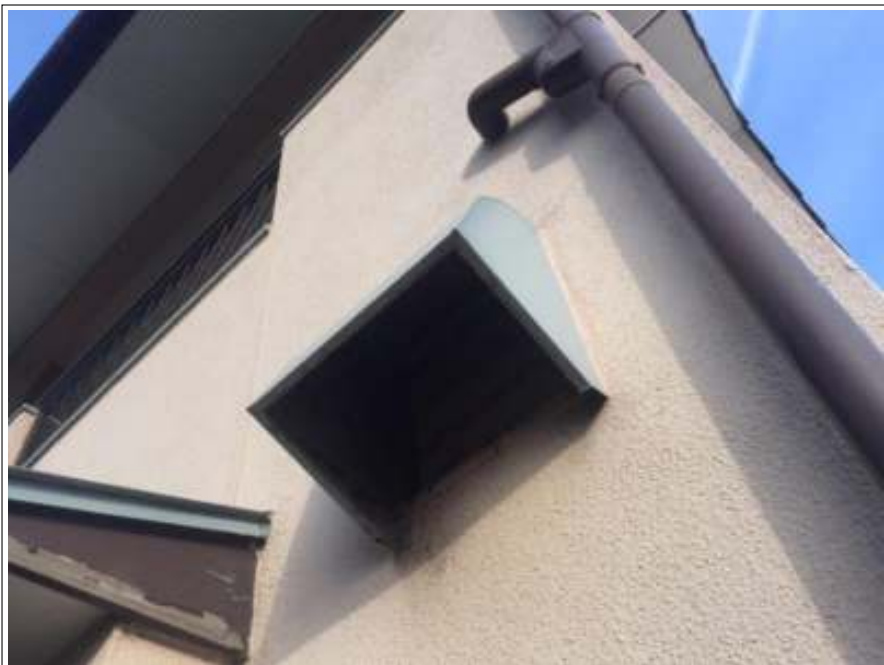
換気フード

この部分は鉄、スチール素材になります。劣化するとサビが発生してきますので塗装が必要です。

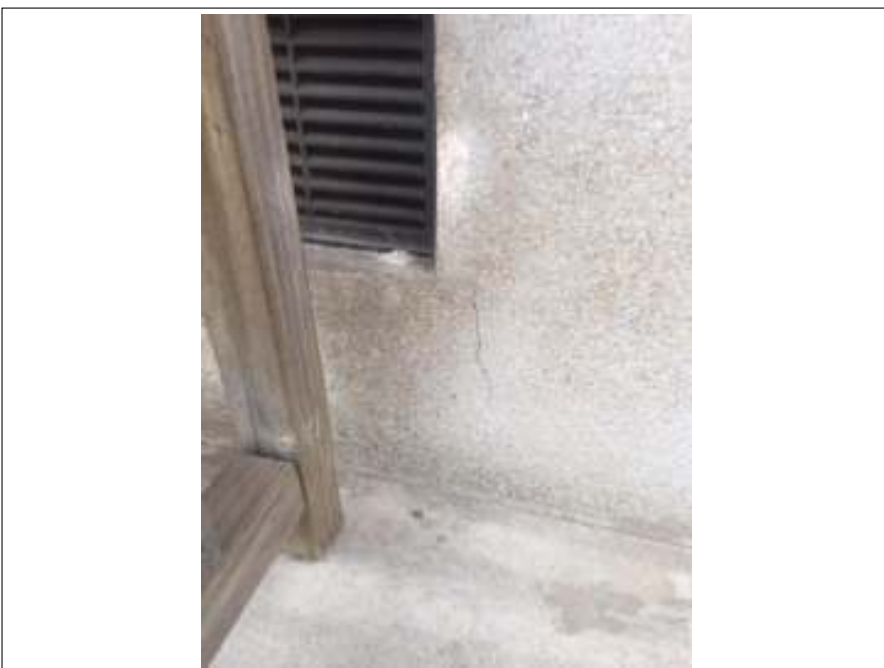
基礎 クラック部

アルカリ性のコンクリートは空気中の二酸化炭素や酸性雨と結合することによって徐々に中性化されます。

中性化されたコンクリートは表面にヒビが入るだけでなく、内部の鉄筋の腐食や膨張につながり構造物の性能低下につながりますので、シーリング等で補修をおこないます。

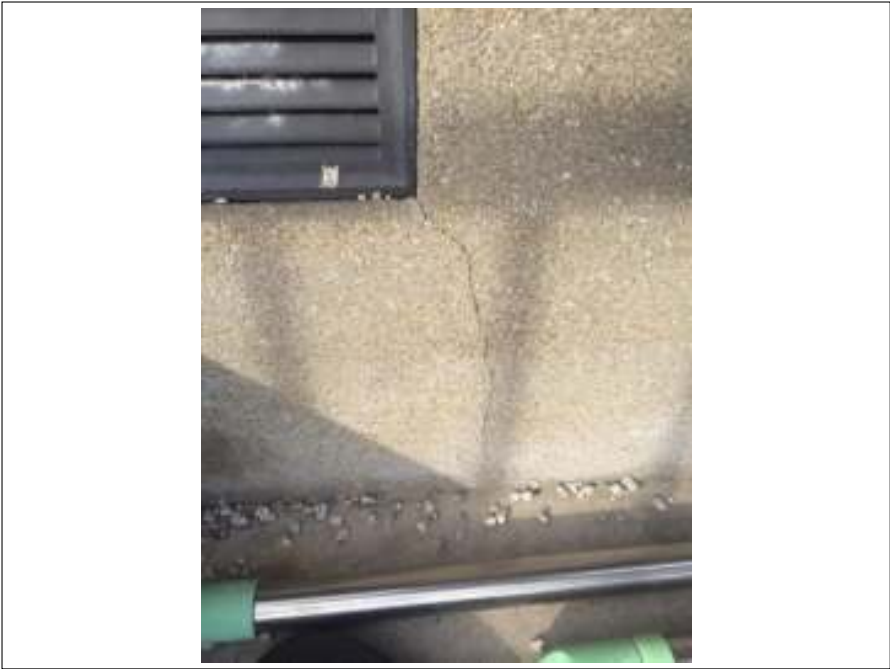
基礎 クラック部

0.3mm以上のキレツは補修が必要です。

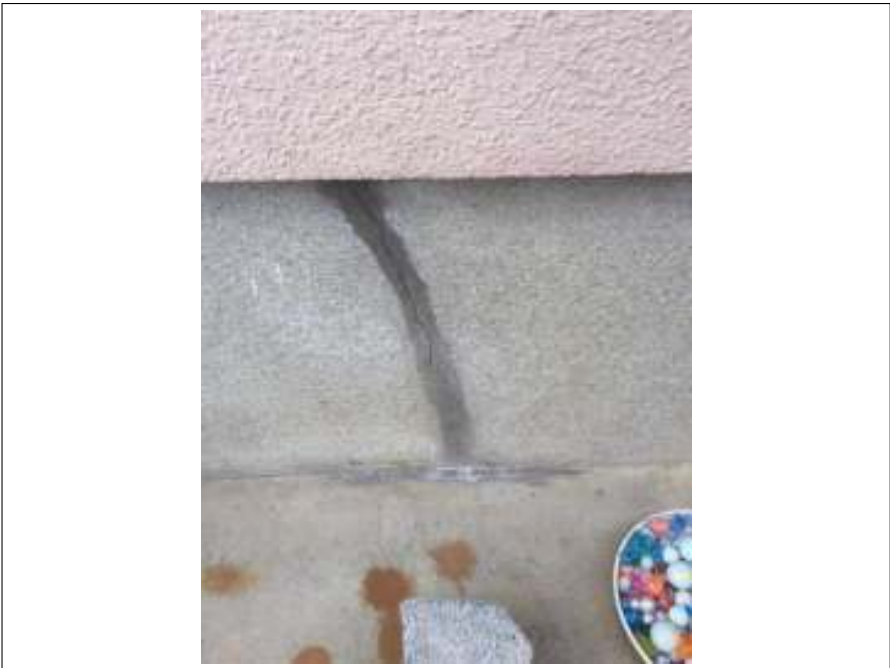
基礎 クラック部

同上

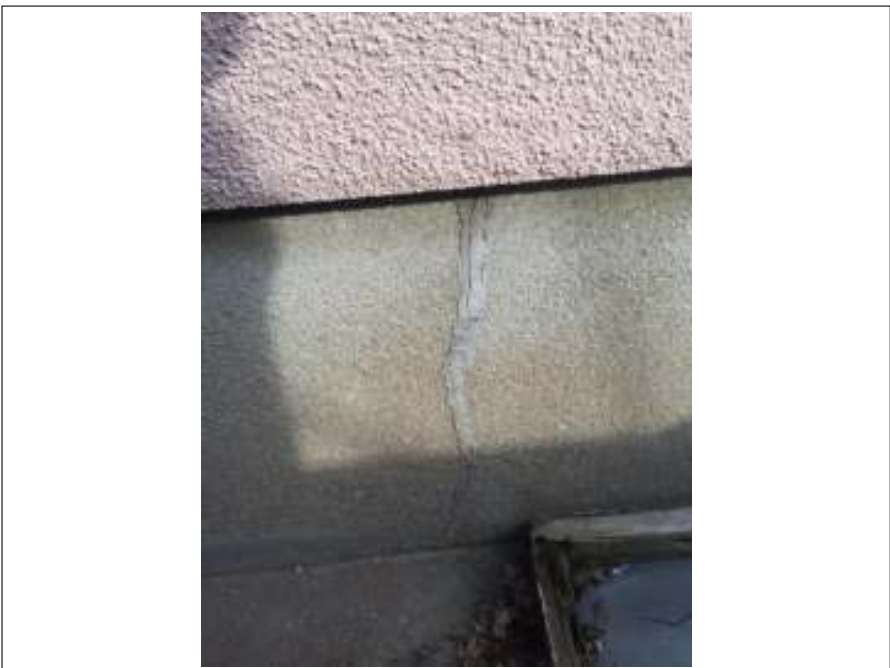
基礎 クラック部

同上

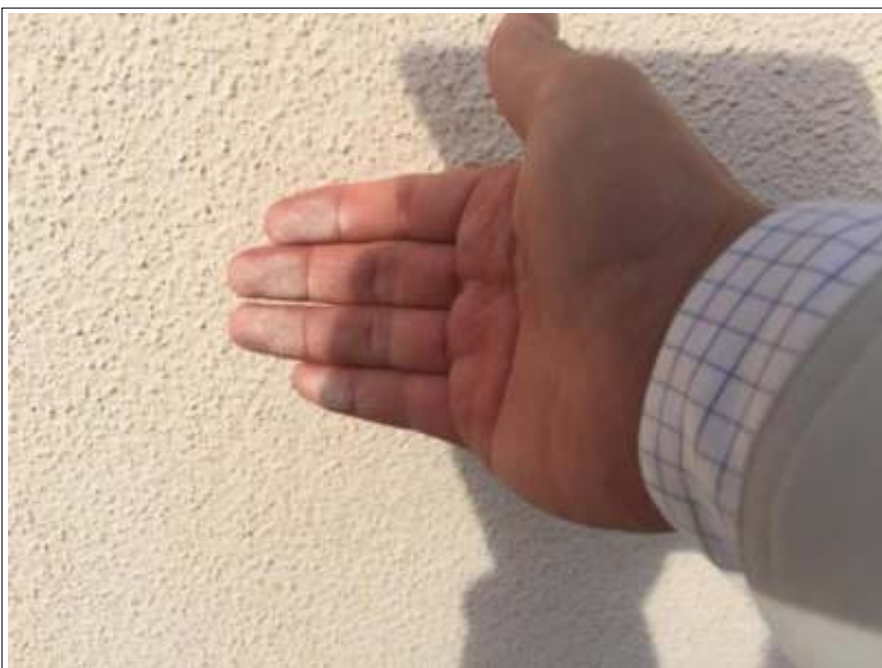
チョーキング現象

紫外線などにより塗膜の表面が劣化し、チョークの粉状のような状態になっています。

この状態になると表面から水や湿気を吸い込んでしまい、外壁や中の躯体の痛みにつながりますので、早めの塗装をお勧めします。

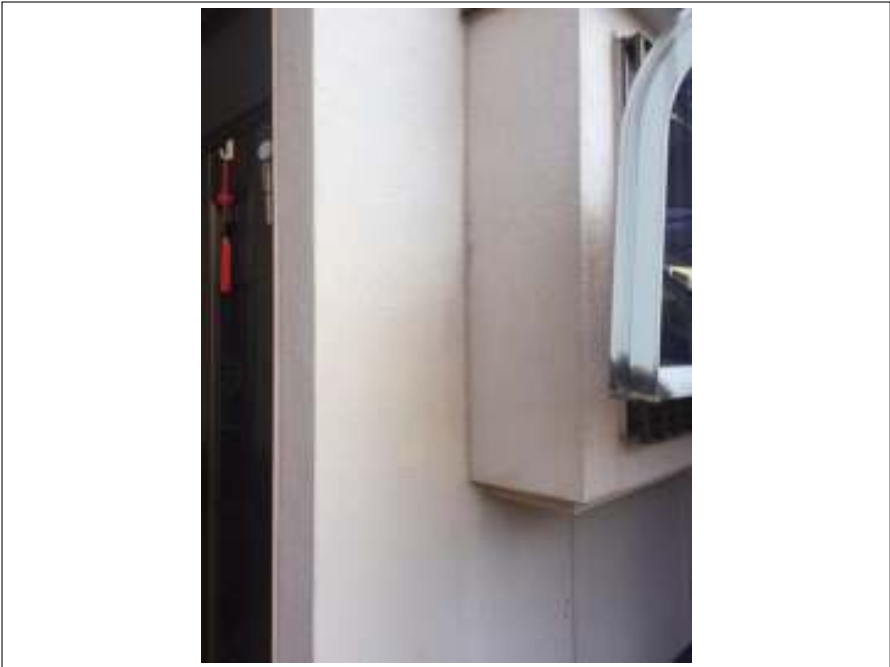
外壁 劣化部

同上

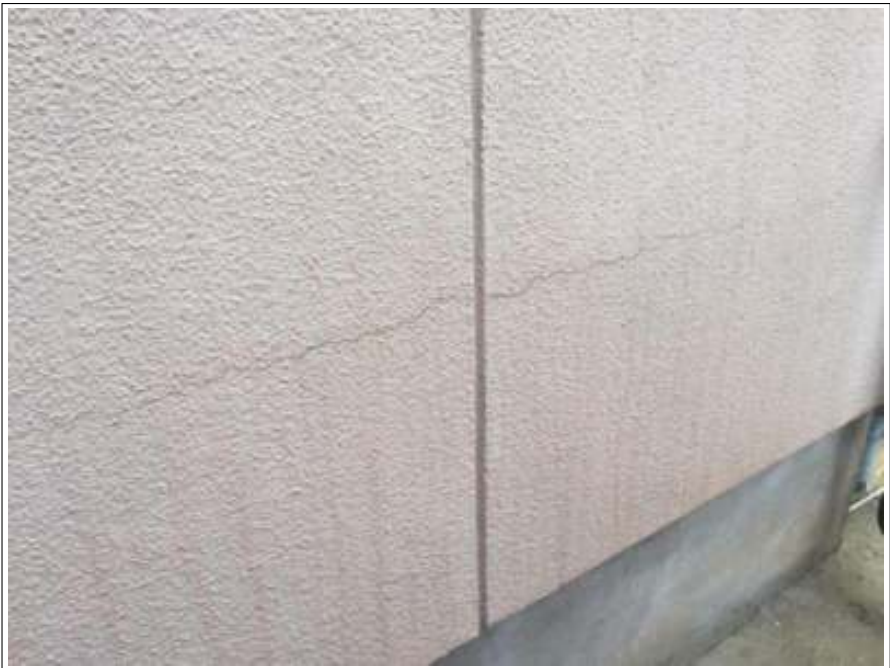
外壁 クラック部

この部分から雨水や湿気、炭酸ガス
等が直接侵入し躯体・外壁の痛みや
建物の寿命につながりますので、
シーリング等で補修をおこない塗装
をしていきます。

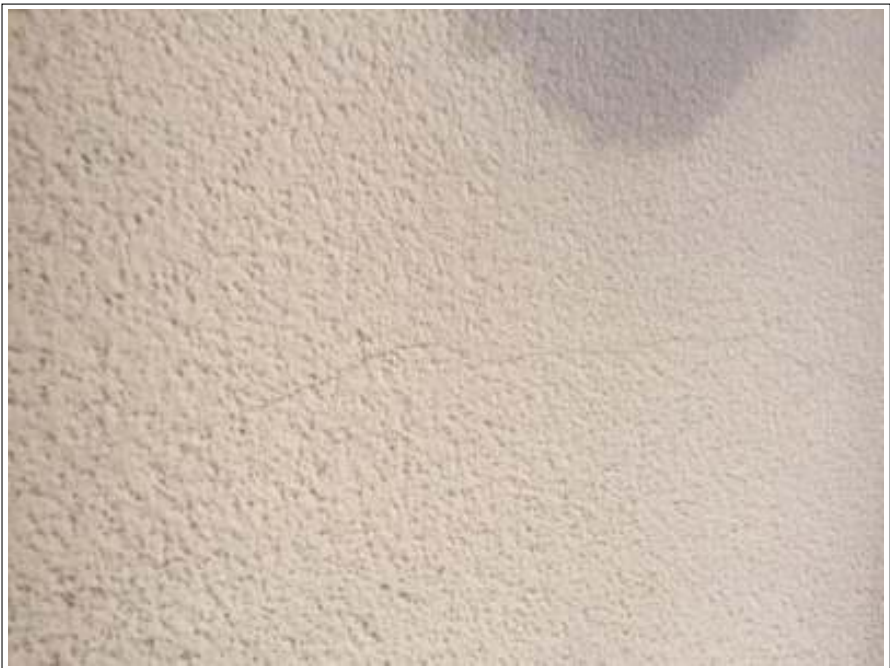
外壁 クラック部

同上

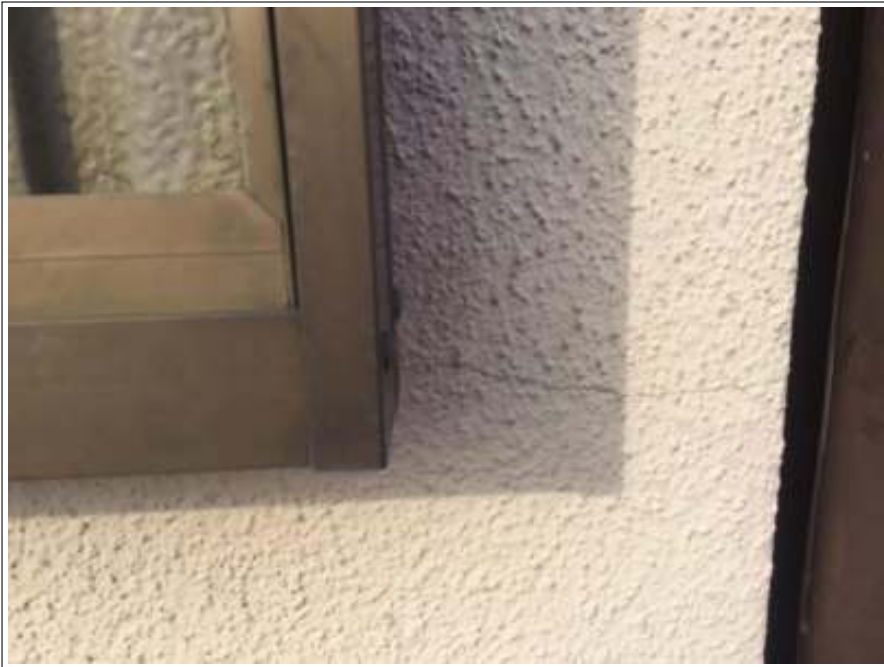
外壁 クラック部

同上

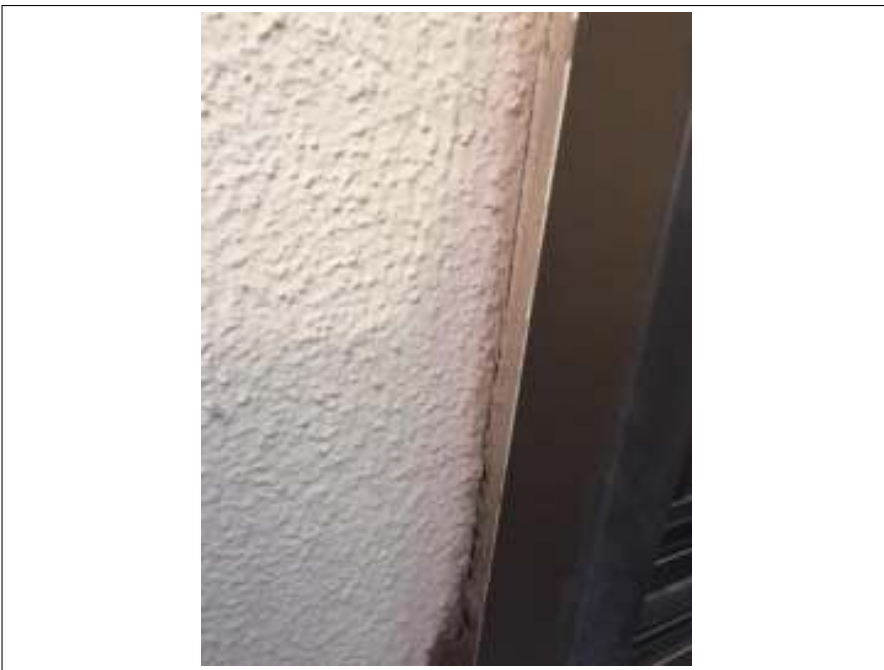
外壁 クラック部

同上
