工事写真報告書

工事名 A 様 邸

工事箇所 外壁・その他 塗装工事

工事住所 北九州市 小倉南区 高野

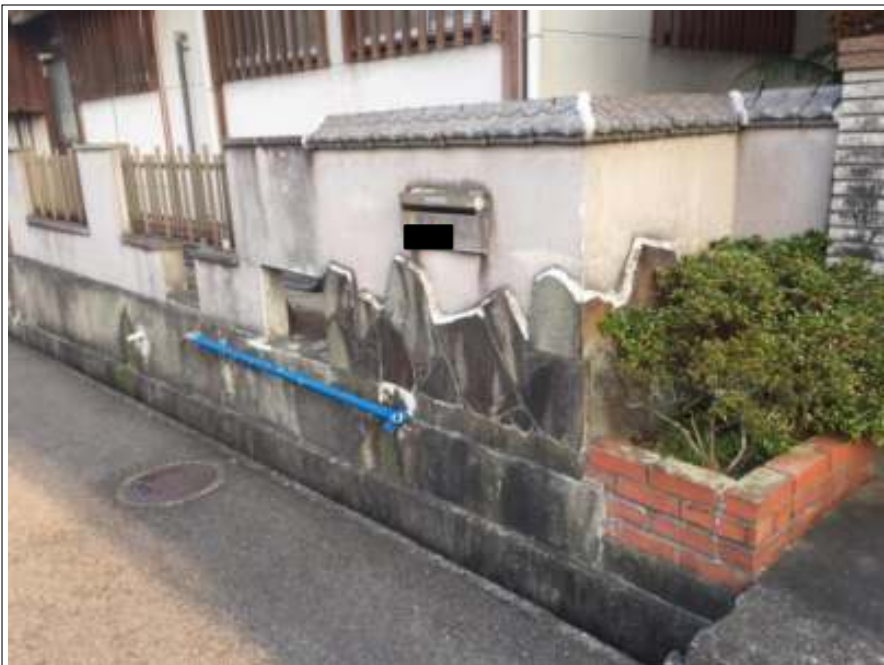
塀

地面から水や湿気を吸いはき出す部分になり、この部分に耐久性の高い塗装や膜を張る塗装をおこなうと、膨れる恐れがありますので、通気性の良い塀の塗装をおこないます。

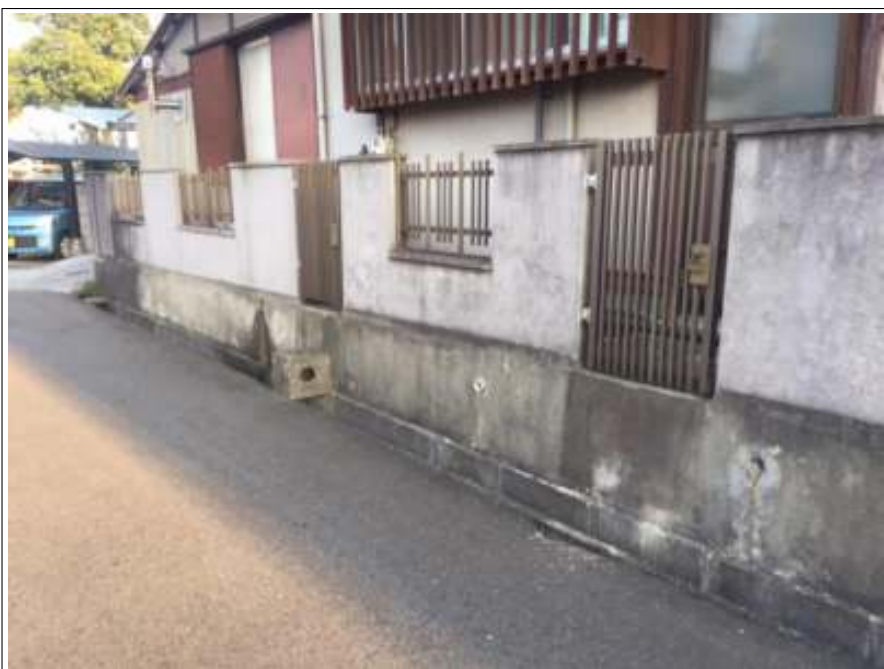
塀

同上

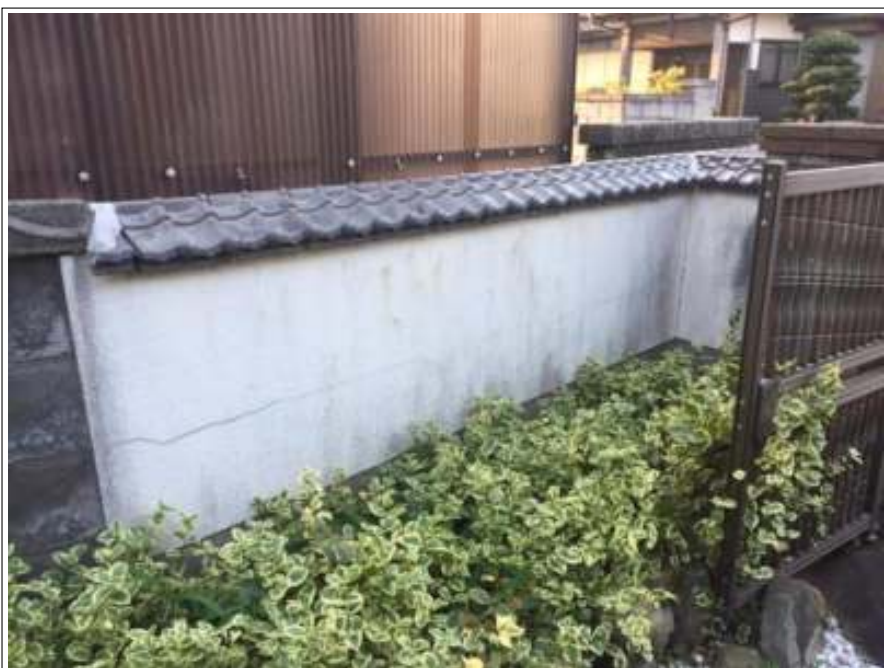
塀

同上

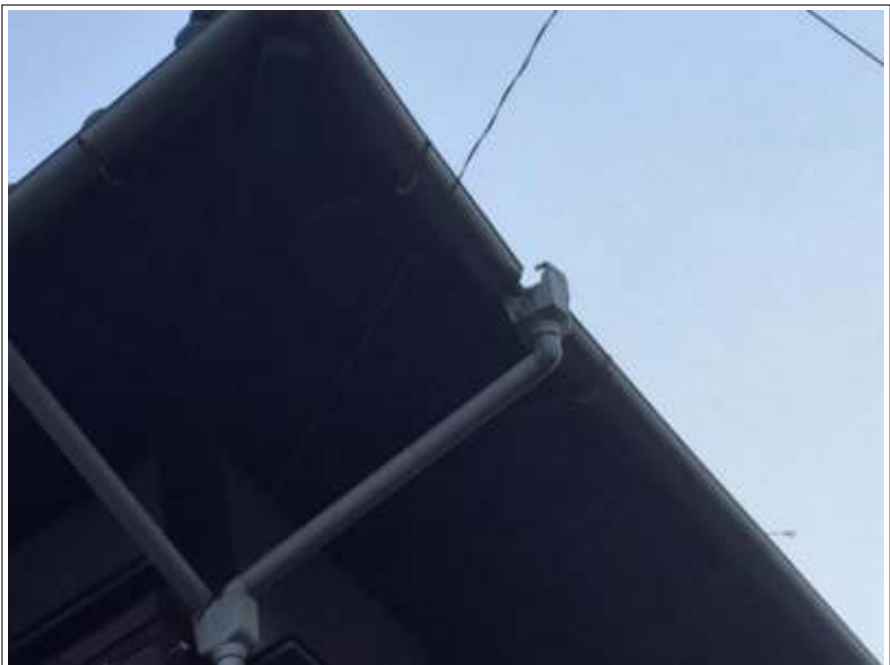
樋

こちらは塩ビ素材になります。
劣化すると割れが生じたりすることがありますので、塩ビ専用の下塗りをおこない塗装をしていきます。

箱樋のズレが見られます。

こちらは部分取替や補修をおこない塗装をしていきます。

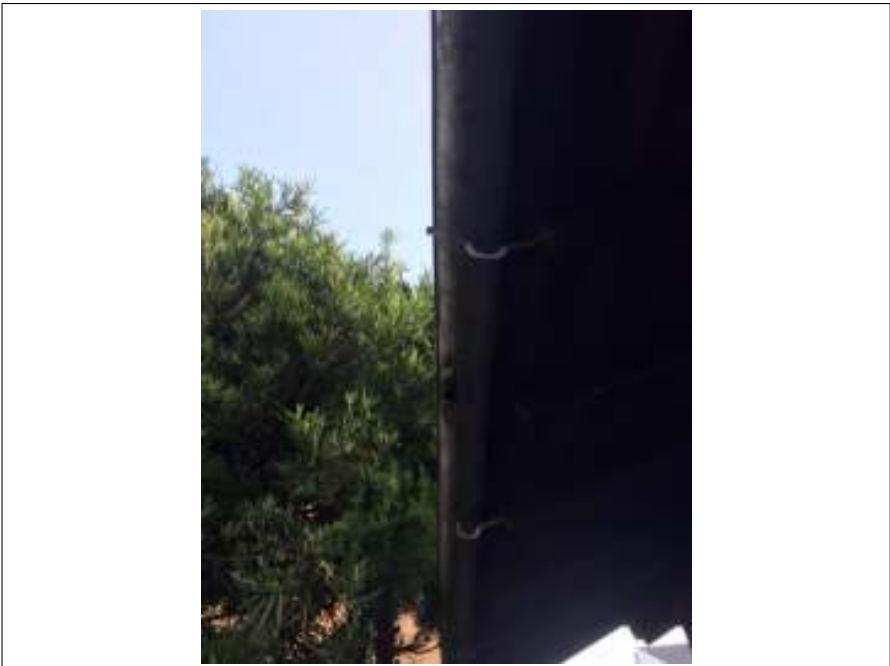
樋

一部穴があります。
この部分は部分取替や補修をおこない塗装をしていきます。

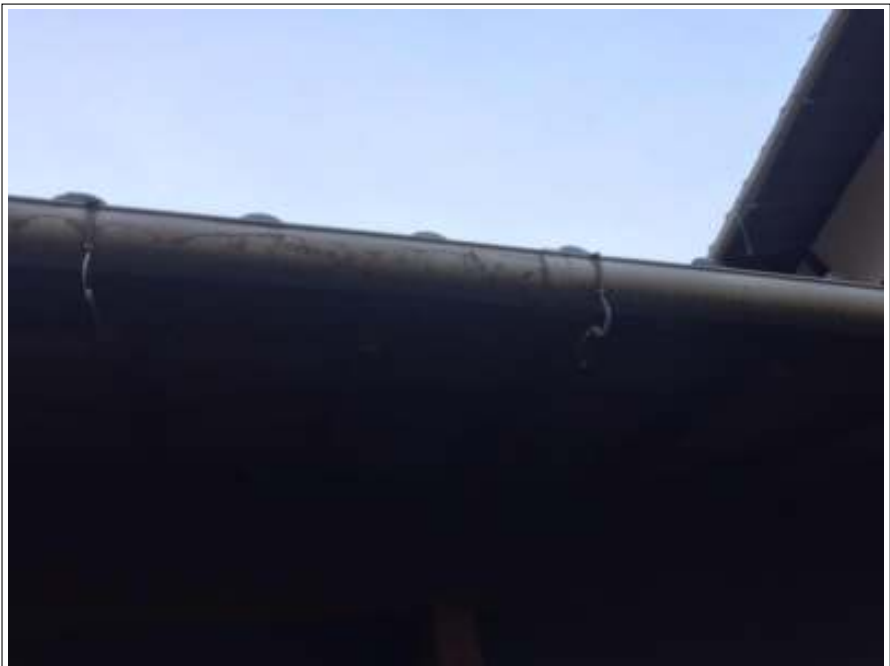
樋

同上

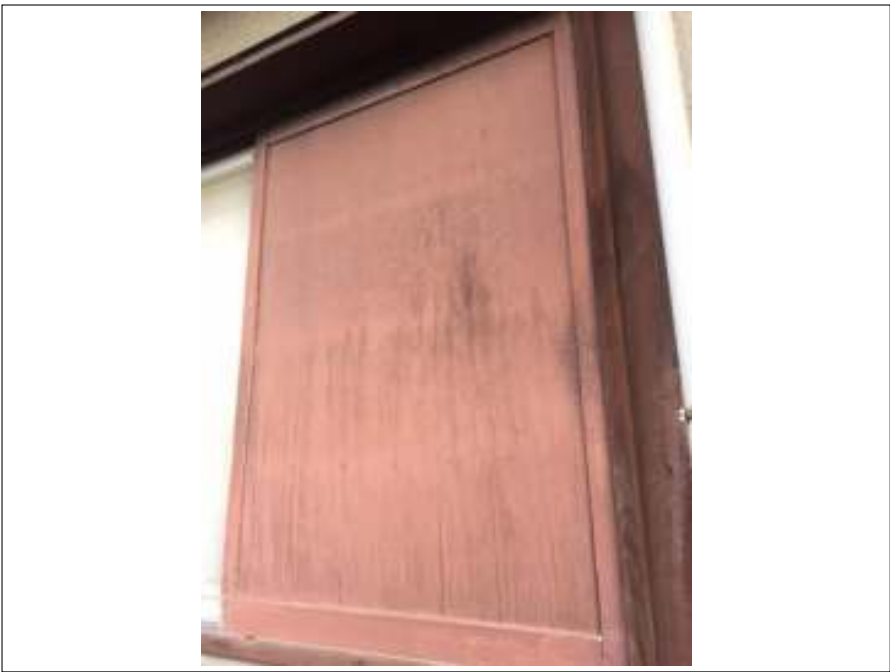
雨戸

一度塗装をしていますが、劣化が見られます。

現状剥がれてなく、前回の塗装は防腐剤の入った木目が活きる染み込ませる塗装かと思いますが、もし膜を張る塗装をしている場合は同じ施工となります。

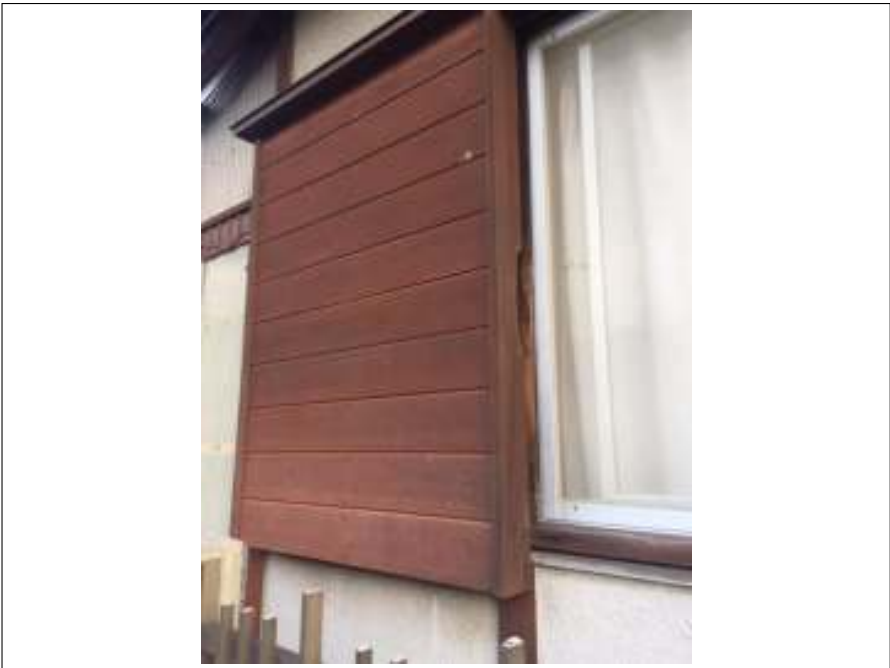
雨戸

同上

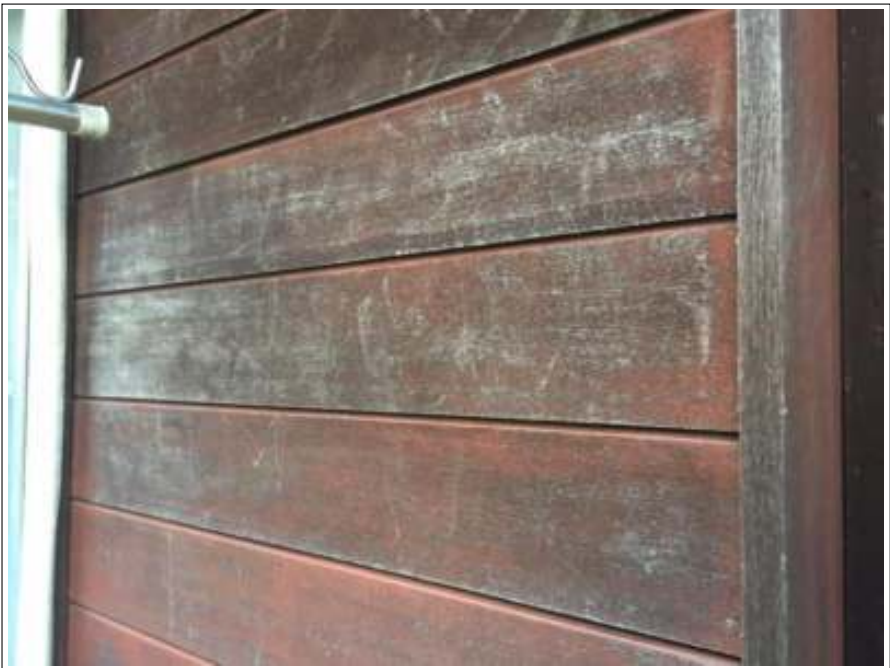
雨戸

防腐剤の入った染み込ませる塗装の場合は、劣化のバラつきもあり仕上りや色などの差がでます。

※染み抜き・あく抜き・汚れ取り等の薬品下地処理をすると問題なくなりますが、下地処理費がかなりかかります。

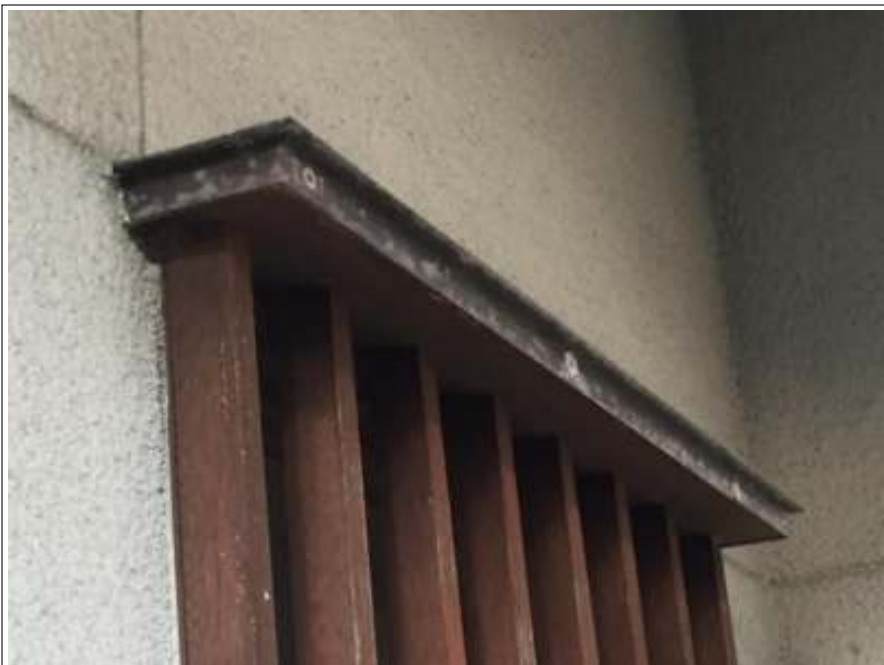
小庇

この部分は鉄、スチール素材になります。劣化するとサビが発生してきますので塗装が必要です。

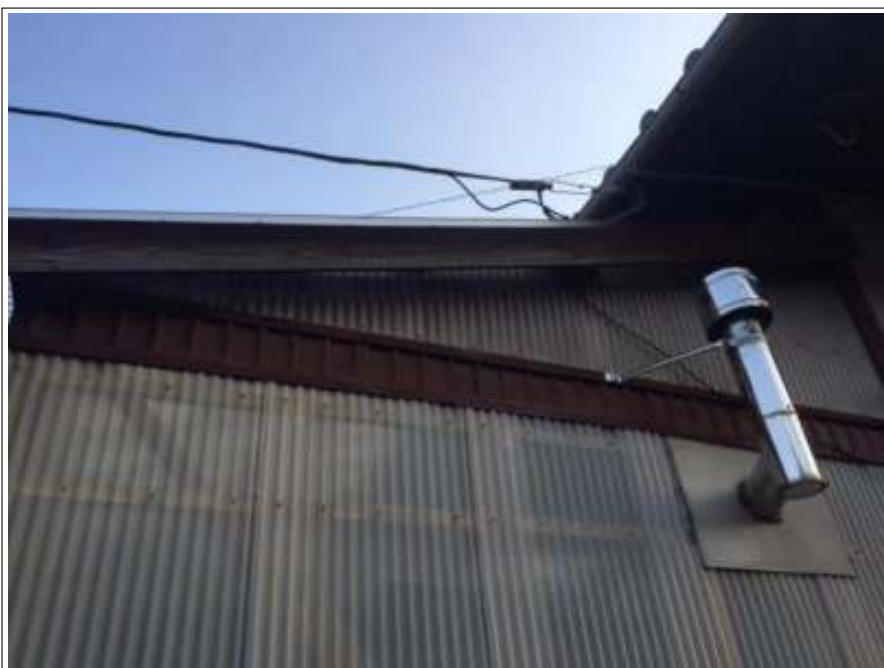
その他鉄部

同上

サビが発生しているうえに塗装をしてもすぐにサビが表面化してきますので、ケレン作業・サビ止め等の下地処理をおこない、塗装をしていく必要があります。

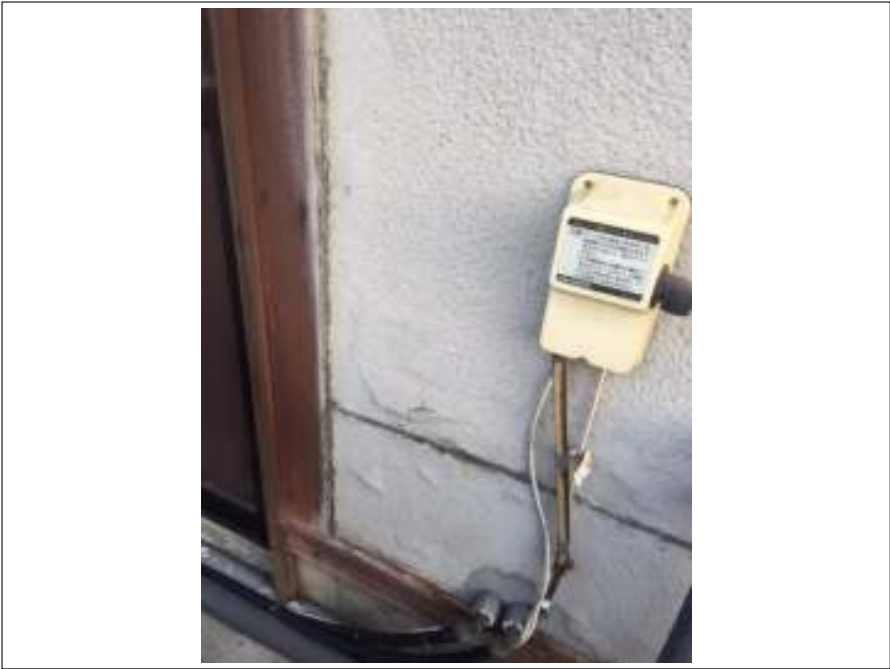
外壁 劣化部

外壁の旧塗膜の剥離が見られます。
このまま塗装をしても旧塗膜から剥
がれる恐れがあります。
密着の悪い旧塗膜を除去し、塗装を
していきます。

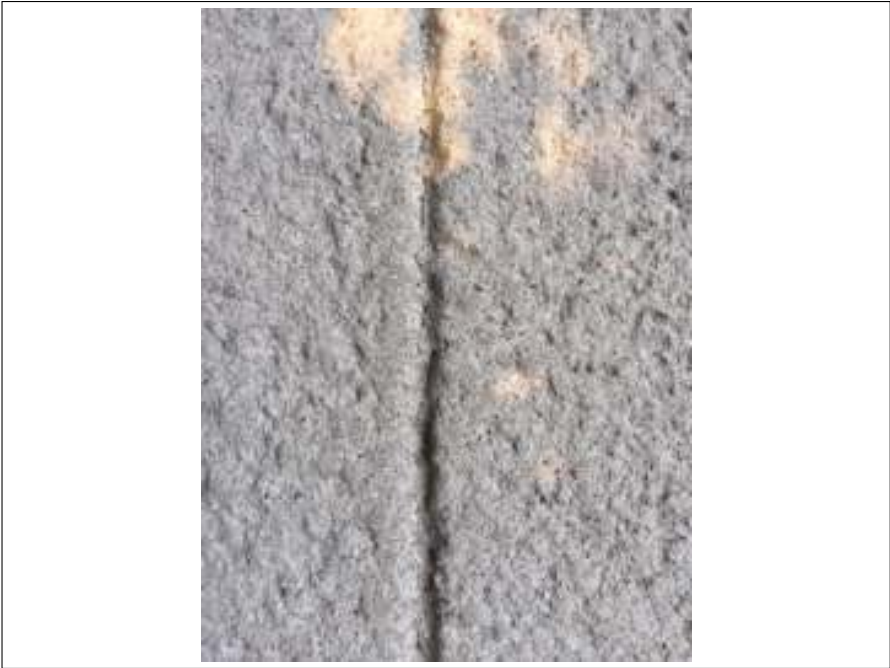
目地 クラック部

全体的に見られました。
この部分から雨水や湿気、炭酸ガス
等が直接侵入し躯体・外壁の痛みや
建物の寿命につながりますので、
シーリング等で補修ををおこない塗
装をしていきます。

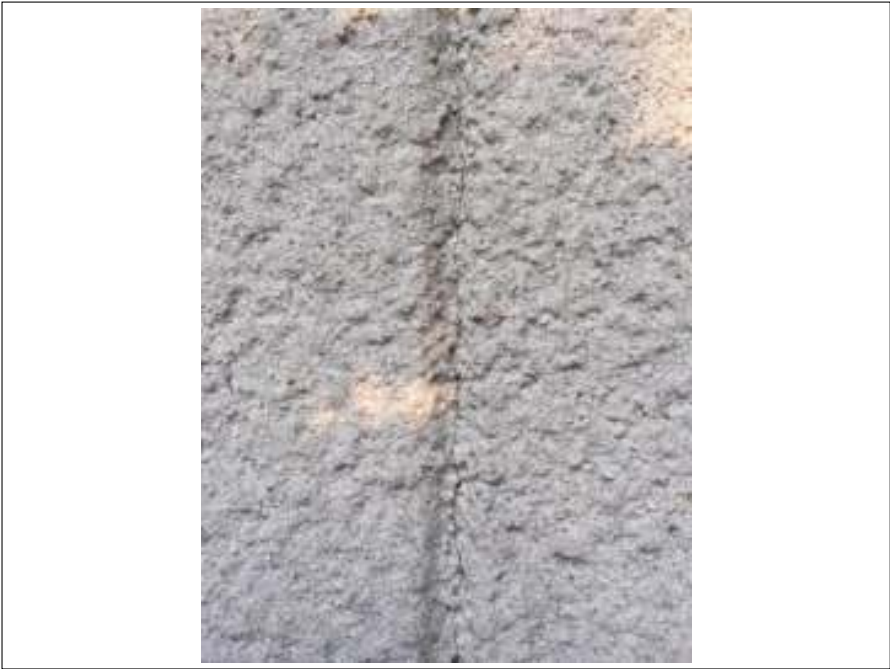
目地 クラック部

同上

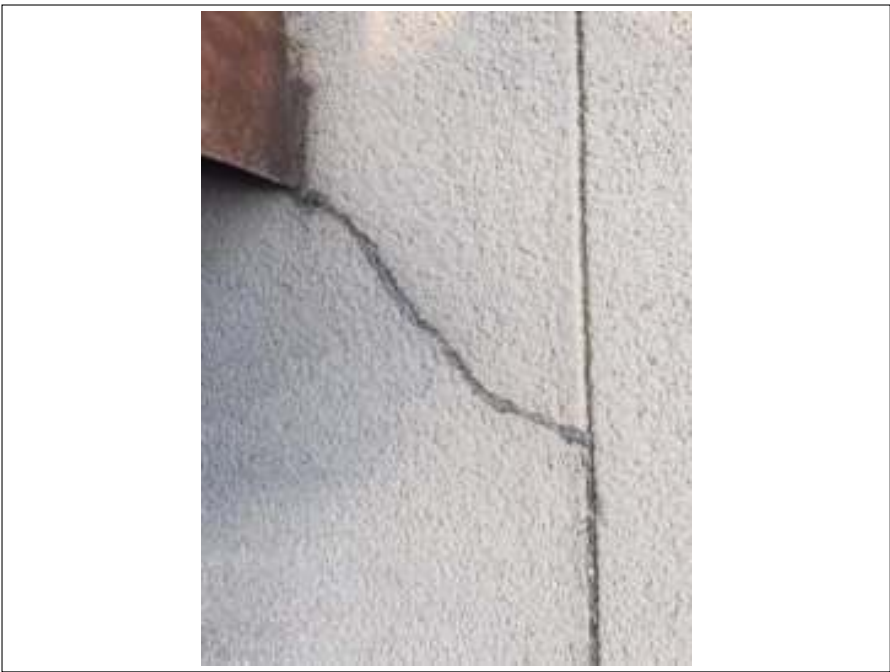
外壁 クラック補修部

部分的に補修箇所があります。
前回の補修材が変性タイプであれば
塗装可能ですが、変性タイプで無ければ塗膜が密着しませんので、
プライマーもしくはシーリング補修
をおこない塗装をしていきます。

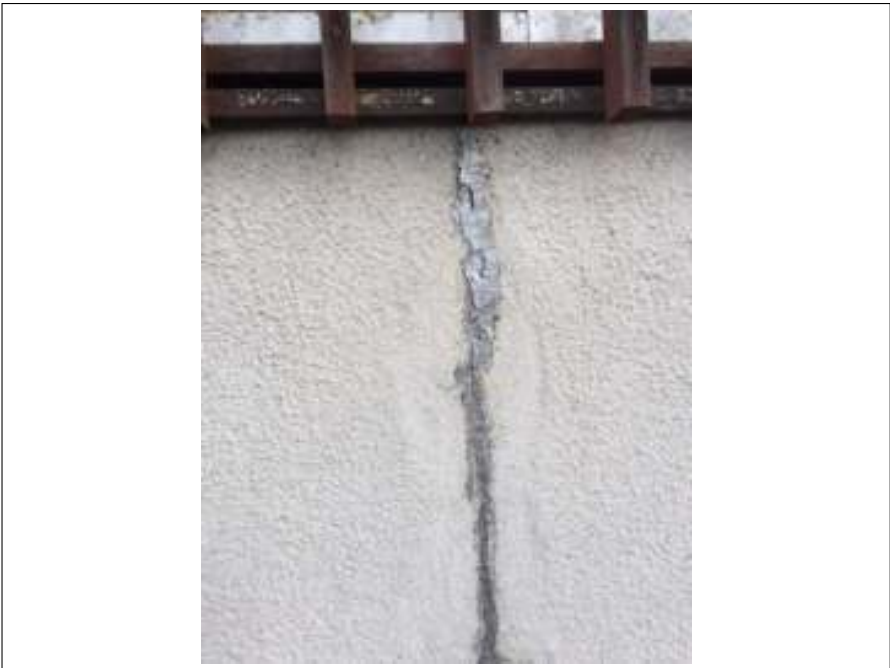
外壁 クラック補修部

同上

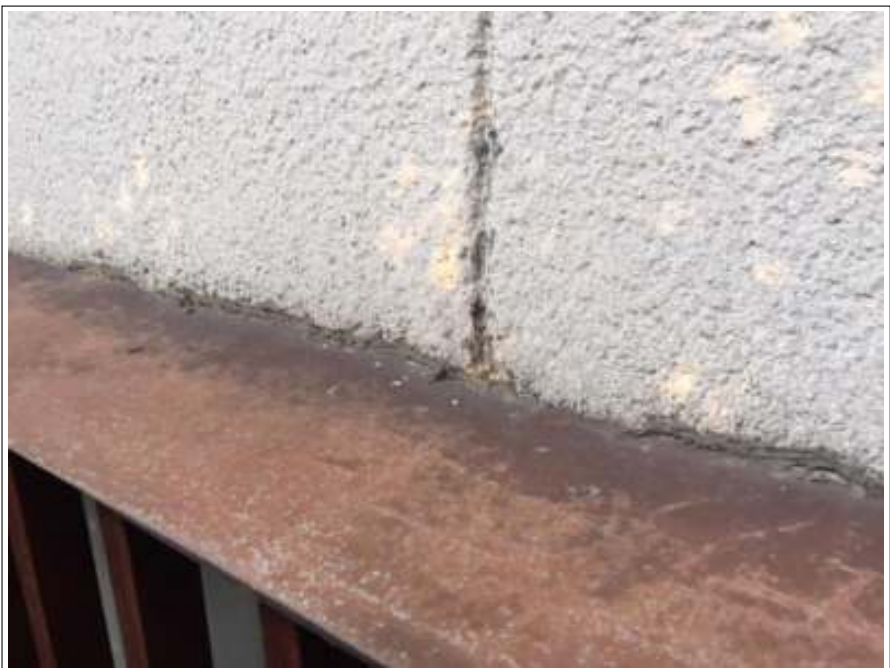
外壁 クラック補修部

同上

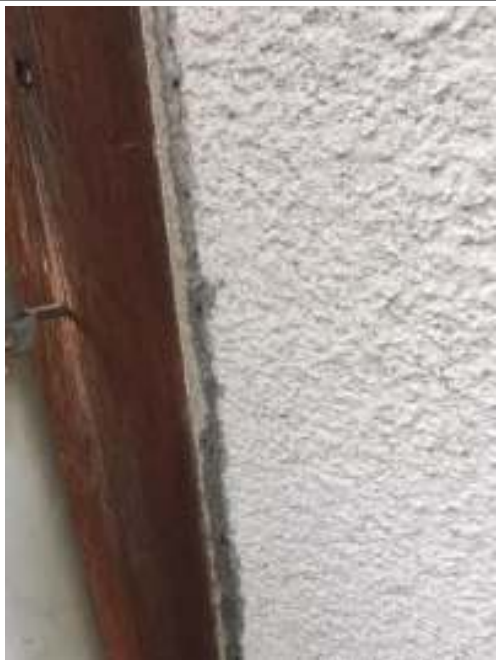
外壁 クラック補修部

同上

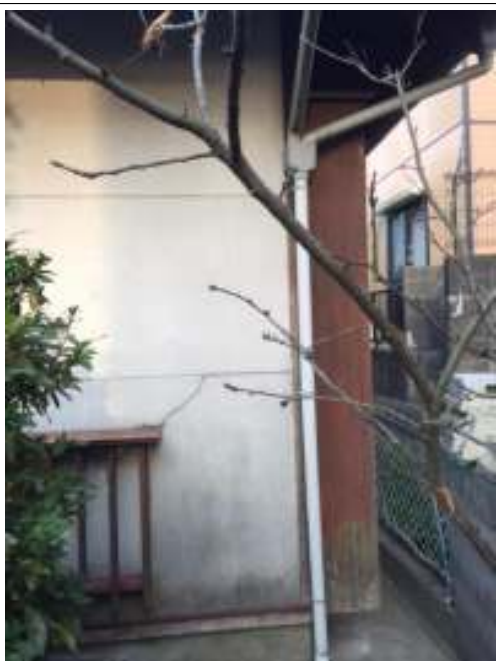
外壁 カビ発生部

高圧洗浄をかけてもカビの根は残り、いくら良い塗装をしてもカビの根が残っている上に塗装をしてもカビが表面化してきますので、カビ発生部はカビの根を殺す防カビ下塗りをおこない、下塗り・上塗り二回の三層四工程をおこないます。
