工事写真報告書

工事名 S 様 邸

工事箇所 外壁・その他 塗装工事

工事施工者 ベストホーム株式会社

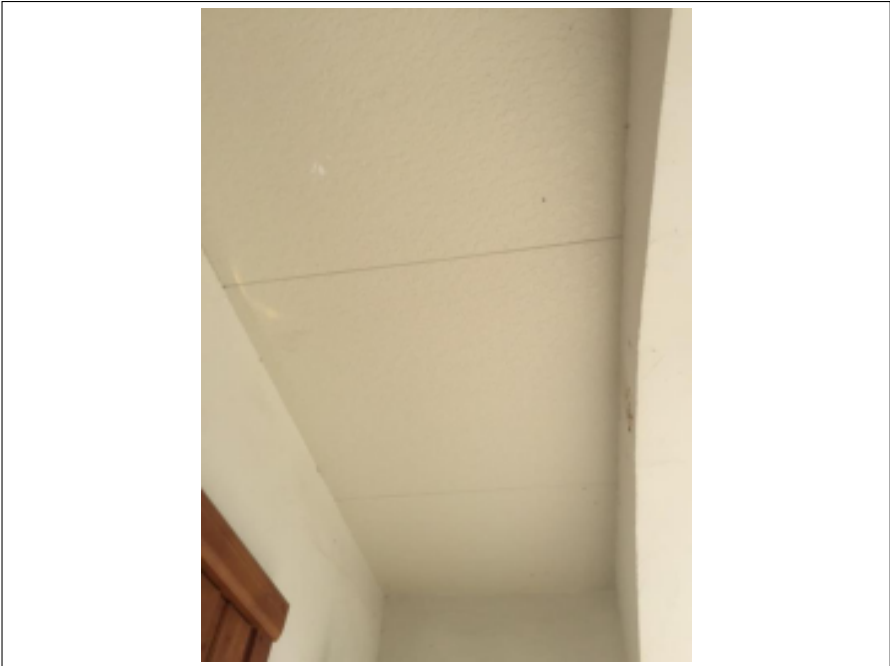
軒天

経年劣化しております。
この部分は通気性の良い軒天専用の
塗装をしていきます。

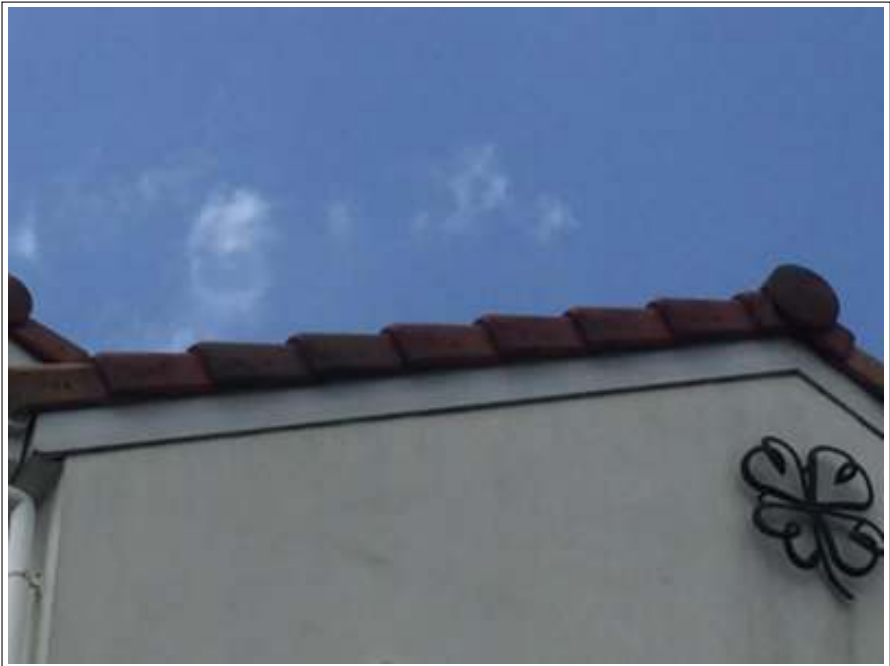
破風板

経年劣化しています。
劣化すると腐食、お住まいの痛みにつ
ながりますので、下塗り・上塗り
をおこないます。

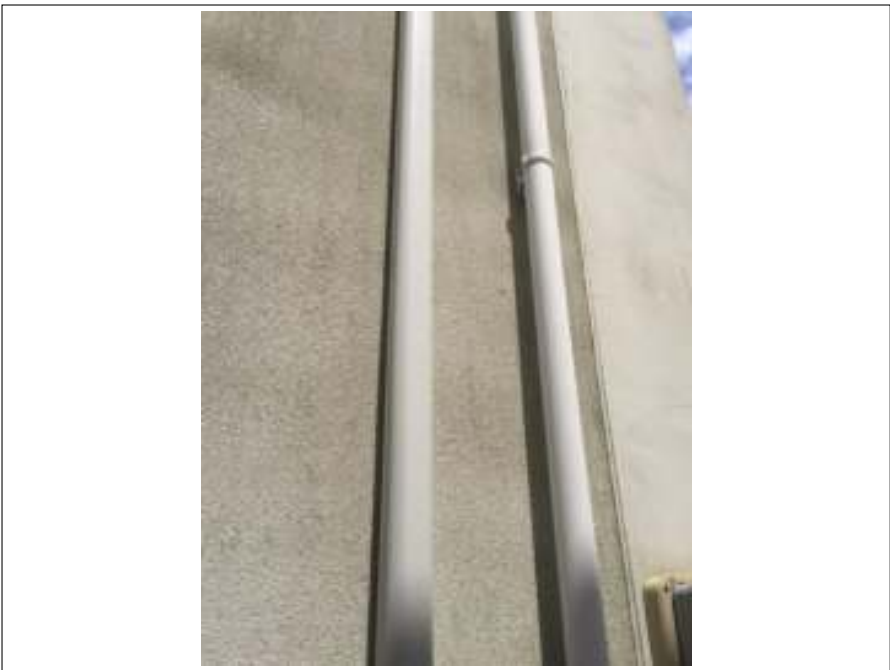
樋・ダクトカバー

こちらは塩ビ素材になります。
劣化すると割れが生じたりすることが
ありますので、塩ビ専用の下塗り
をおこない塗装をしていきます。

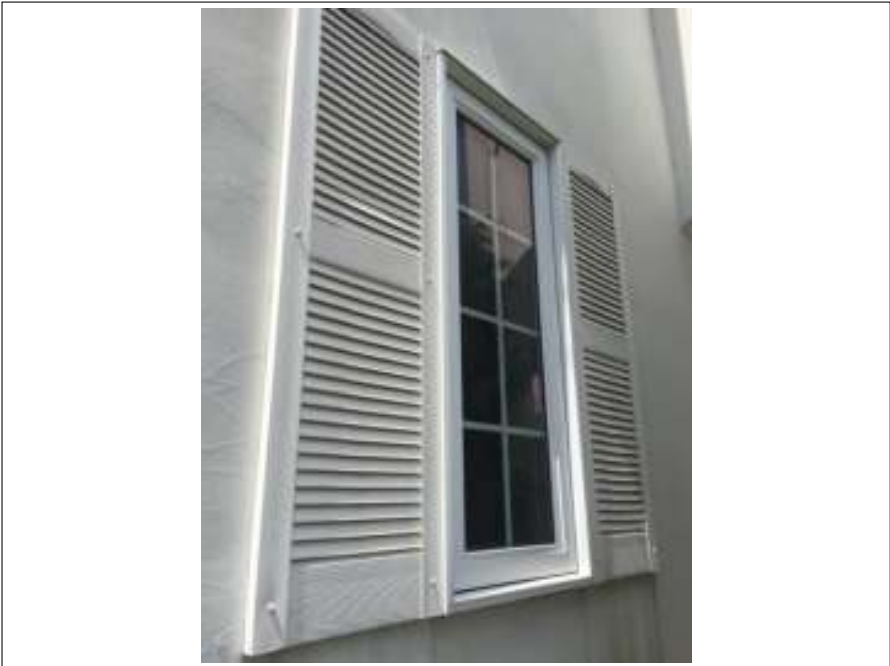
木製枠

この部分も塗装をしていきます。

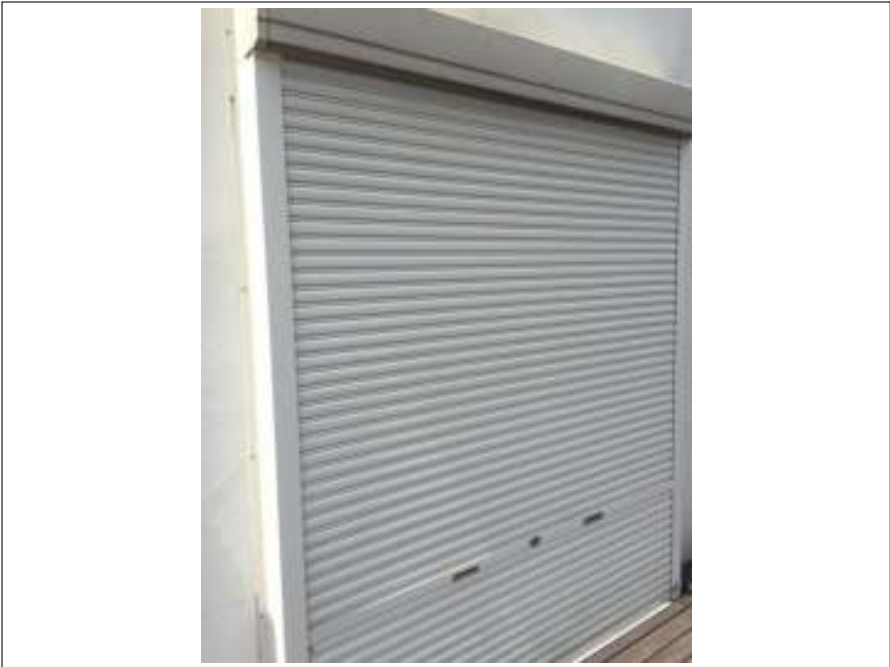
シャッター

この部分は鉄、スチール素材になります。劣化するとサビが発生してきますので塗装が必要です。

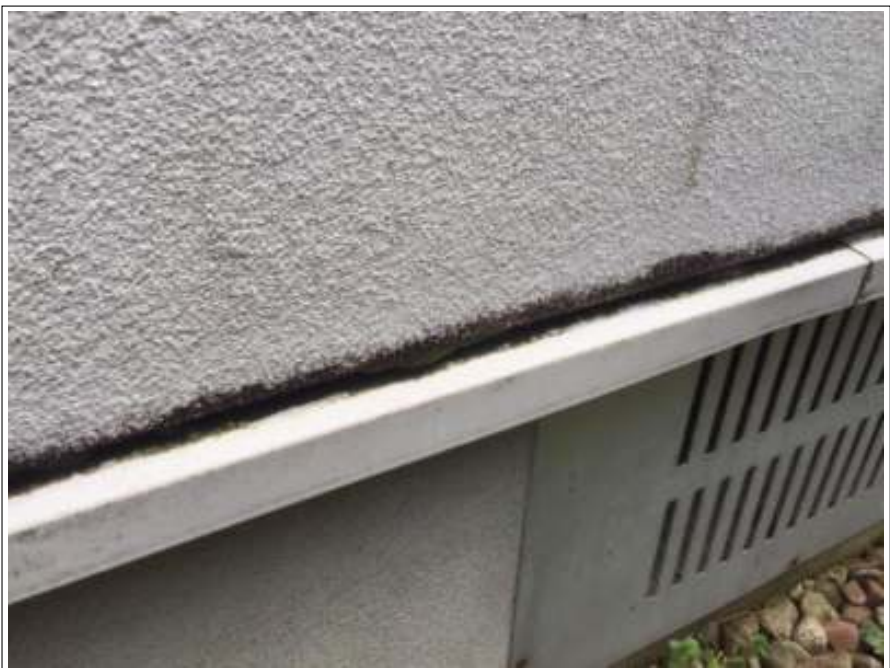
土台水切り

同上

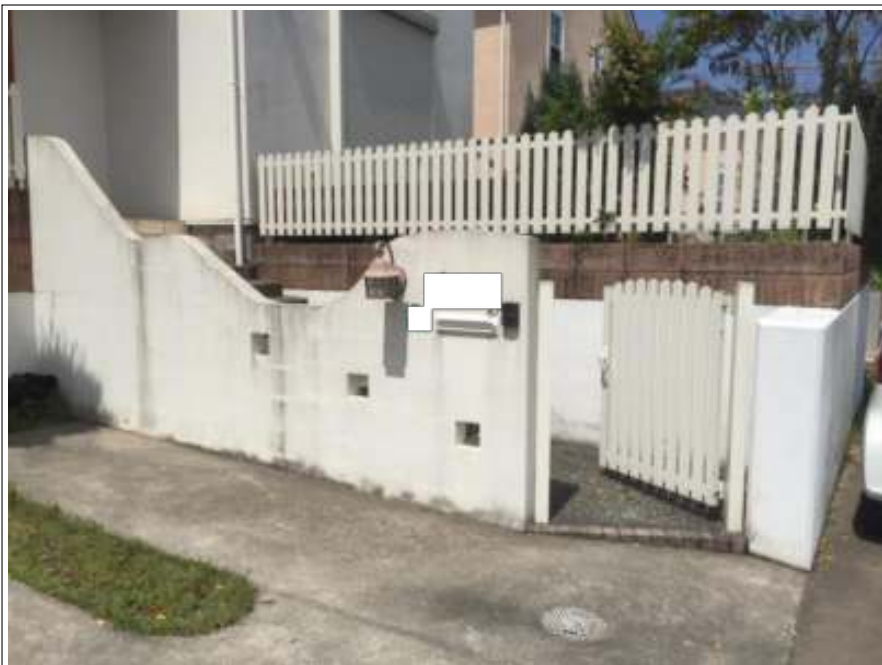
塀

地面から水や湿気を吸いはき出す部分になり、この部分に耐久性の高い塗装や膜を張る塗装をおこなうと、膨れる恐れがありますので、通気性の良い塀の塗装をおこないます。

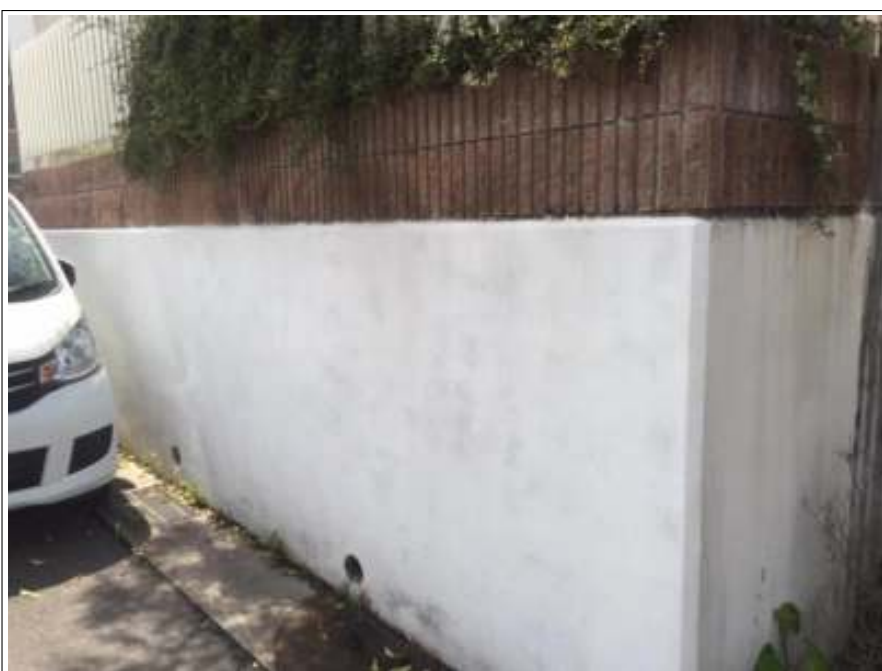
塀

同上

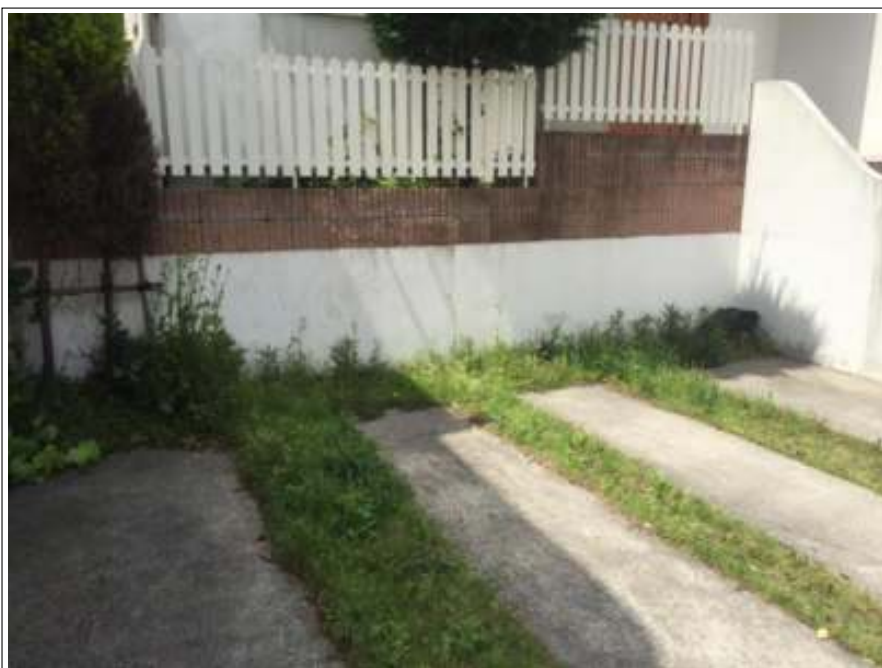
塀

同上

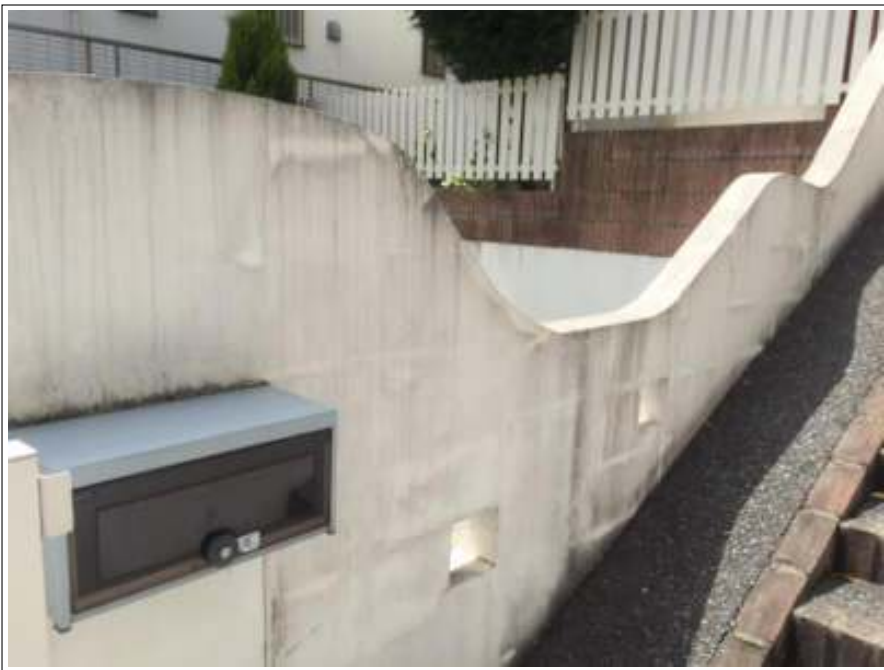
塀 _____

同上 _____

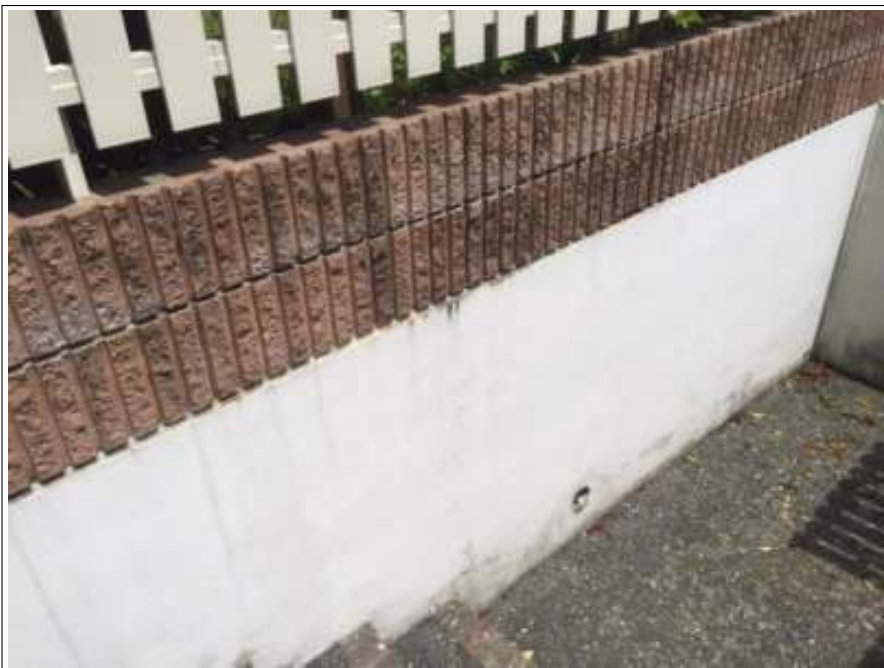
塀 _____

同上 _____

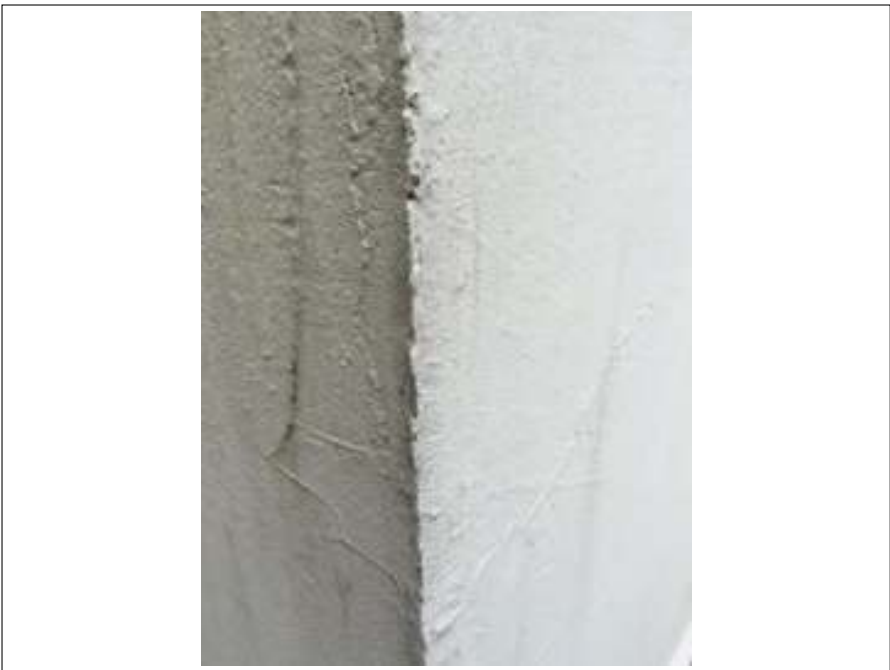
外壁 劣化部

外壁の塗膜表面が劣化しております。

この状態になると表面から水や湿気を吸い込んでしまい、外壁や中の躯体の痛みにつながりますので、早めの塗装をお勧めします。

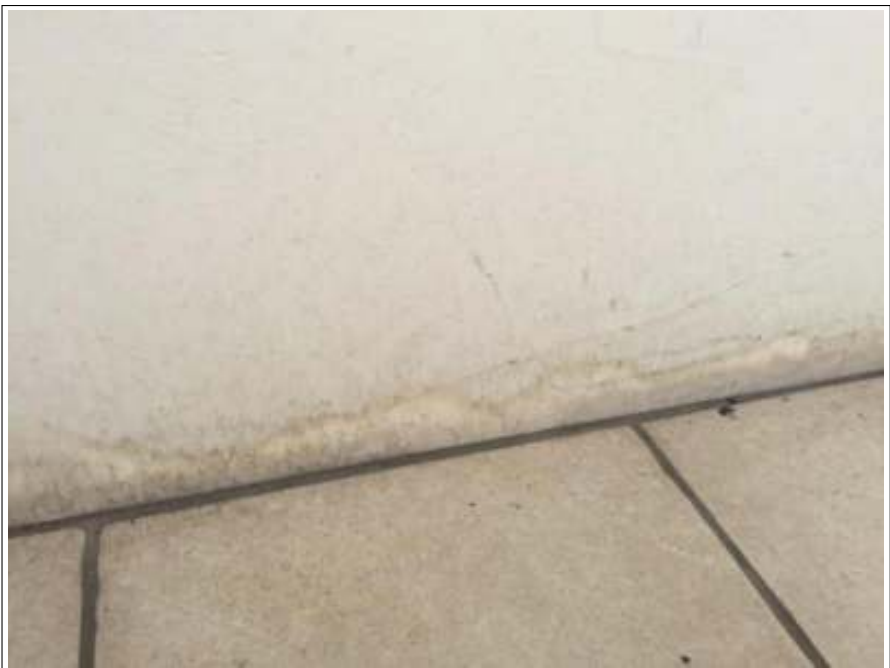
外壁 劣化部

旧塗膜の浮きが見られます。
このまま塗装をしても旧塗膜から剥がれる恐れがありますので、密着の悪い旧塗膜は除去し塗装をしていきます。

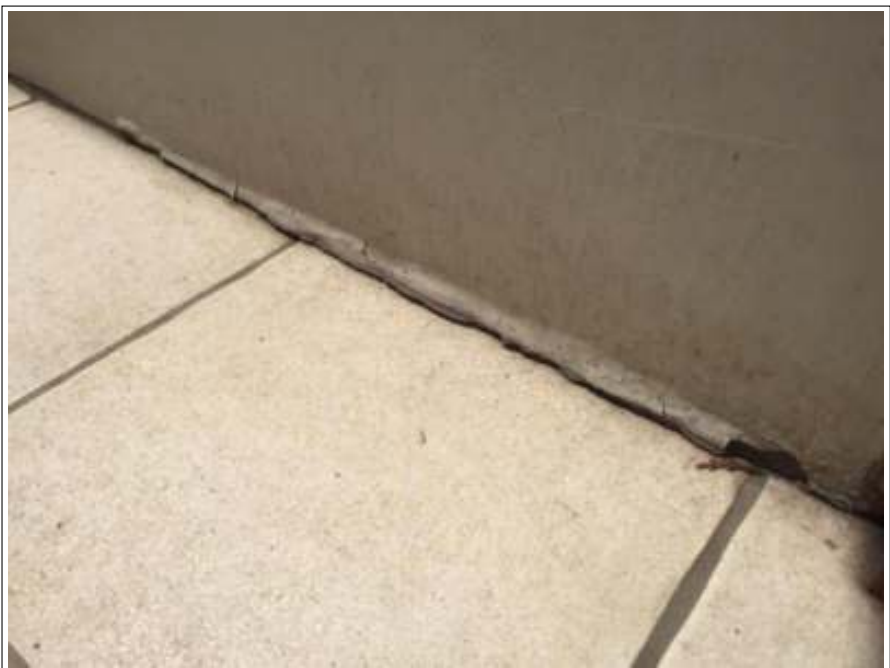
外壁 劣化部

同上

※仕上りの差が出る可能性があります

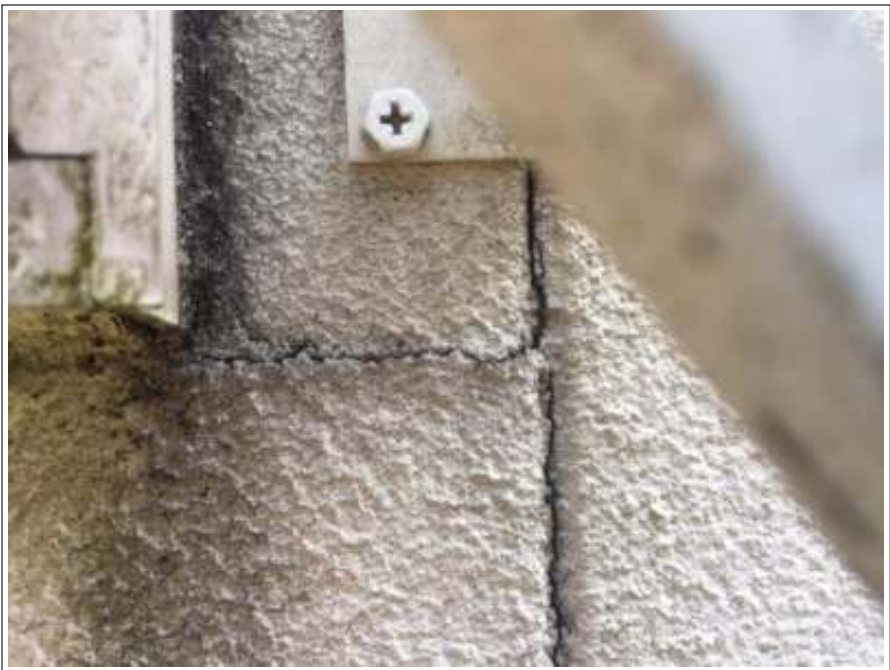
外壁 クラック部

この部分から雨水や湿気、炭酸ガス等が直接侵入し躯体・外壁の痛みや建物の寿命につながりますので、シーリング等で補修をおこない塗装をしていきます。

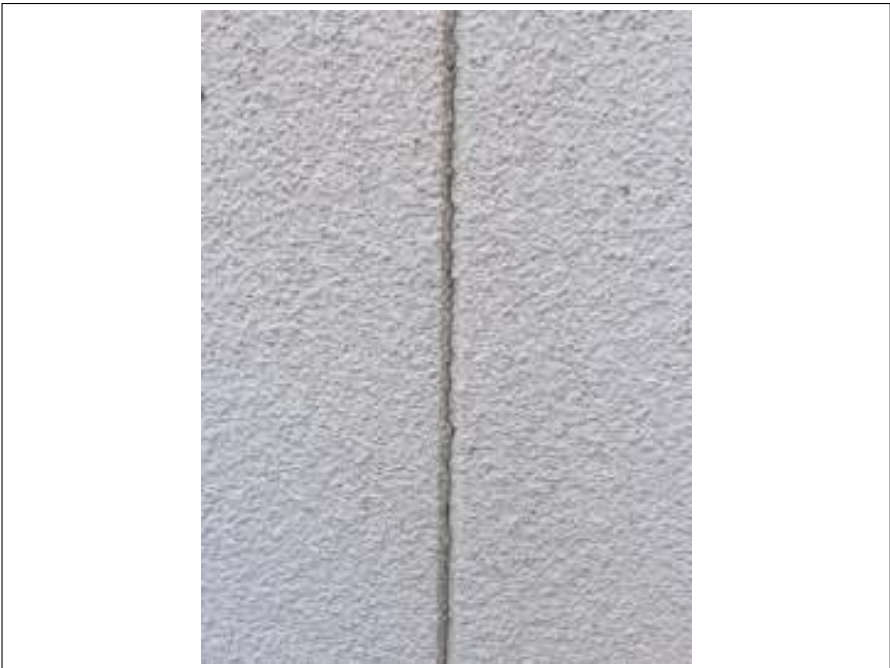
目地 クラック部

同上

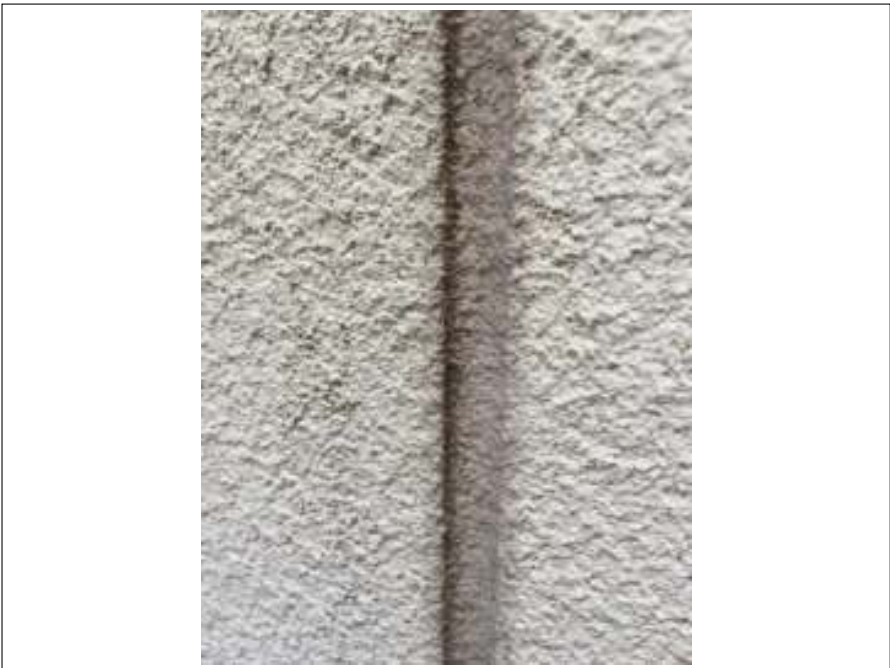
シーリング 劣化部

同上

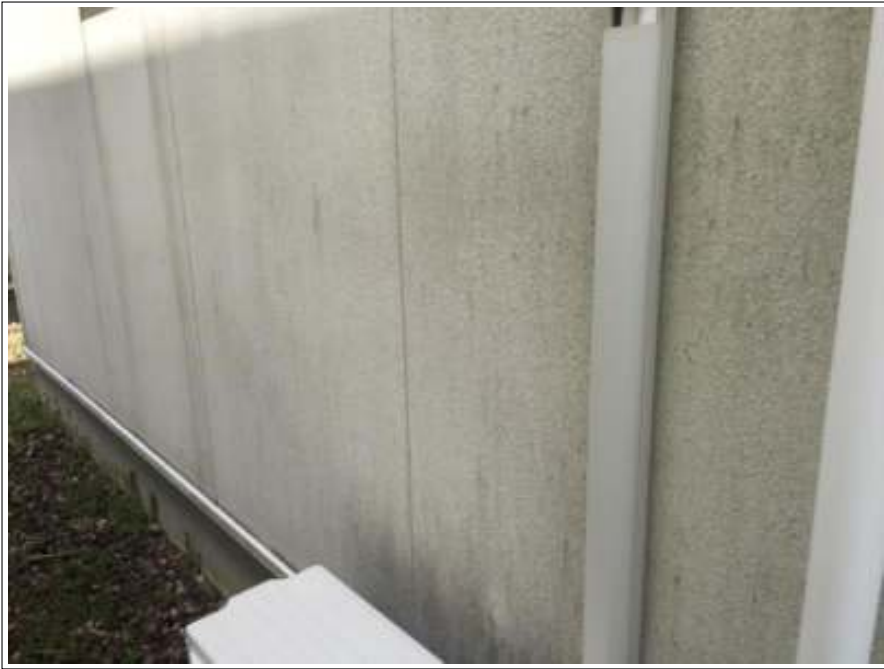
カビ発生部

カビの発生が見られます。

カビの上にくら良い塗装をして
も、カビの根が残っている以上塗膜
を突き破って表面化してきますの
で、カビの根を抑える必要がありま
す。

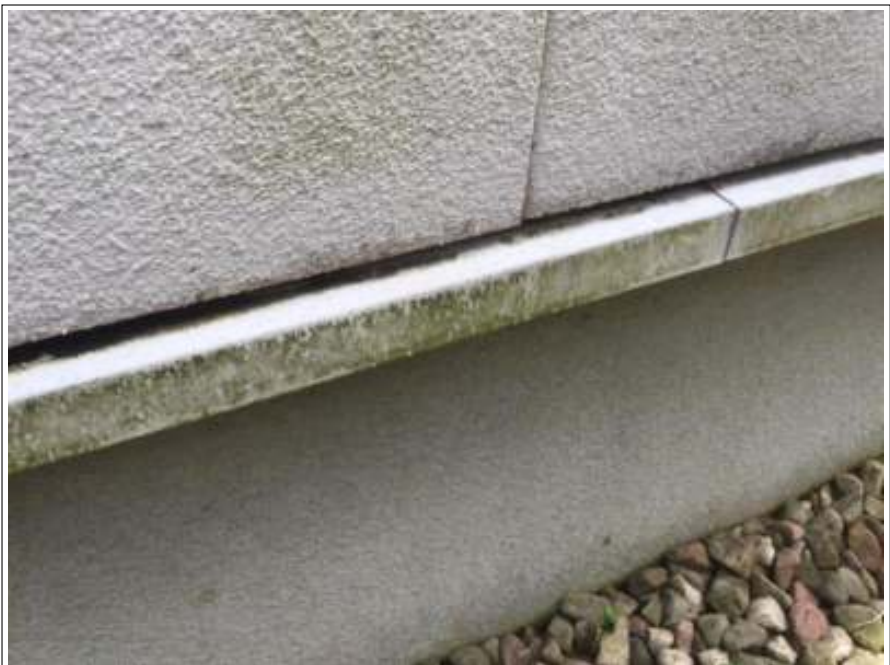
水切り カビ発生部

同上

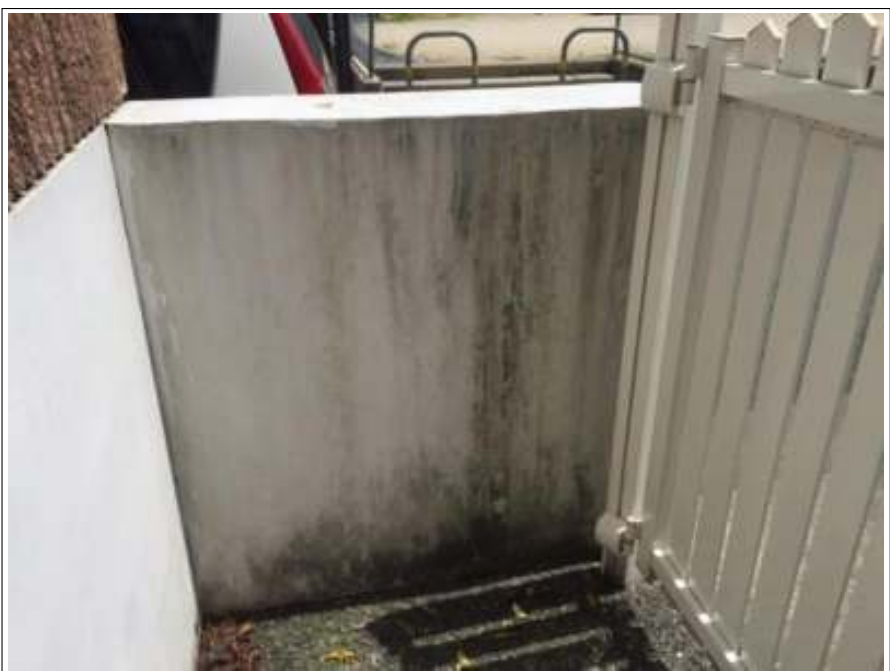
塀 カビ発生部

同上
