工事写真報告書

工事名 G 様 邸

工事箇所 屋根・外壁・その他

工事施工者 ベストホーム株式会社

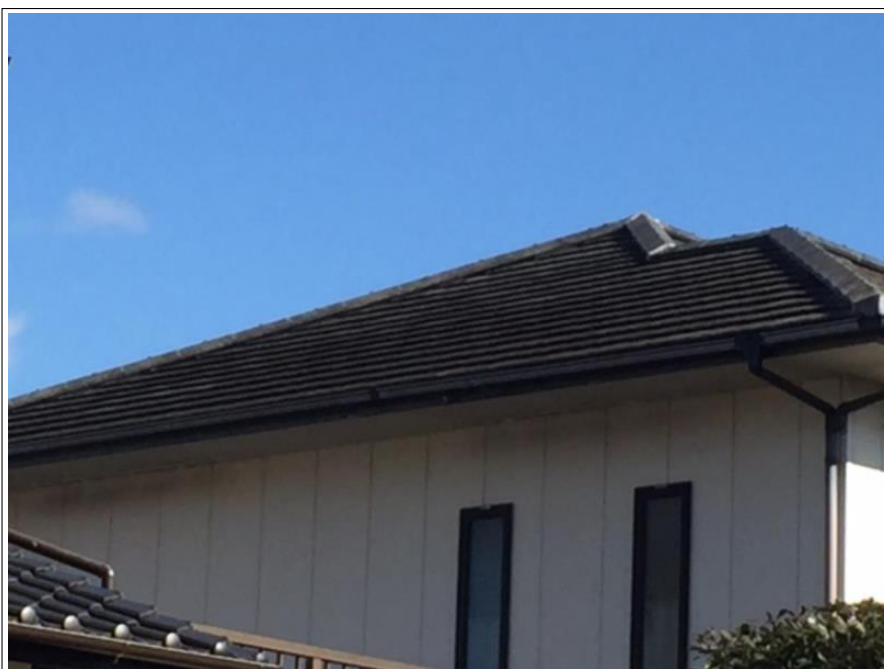
屋根

表面の塗装劣化が進み、雨水を吸って乾いてを繰り返す瓦の割れやズレが生じ、瓦の下の防水シートが破れてくると雨漏れを起こしてしまいますので、割れやズレなどを抑えるために塗装が必要です。

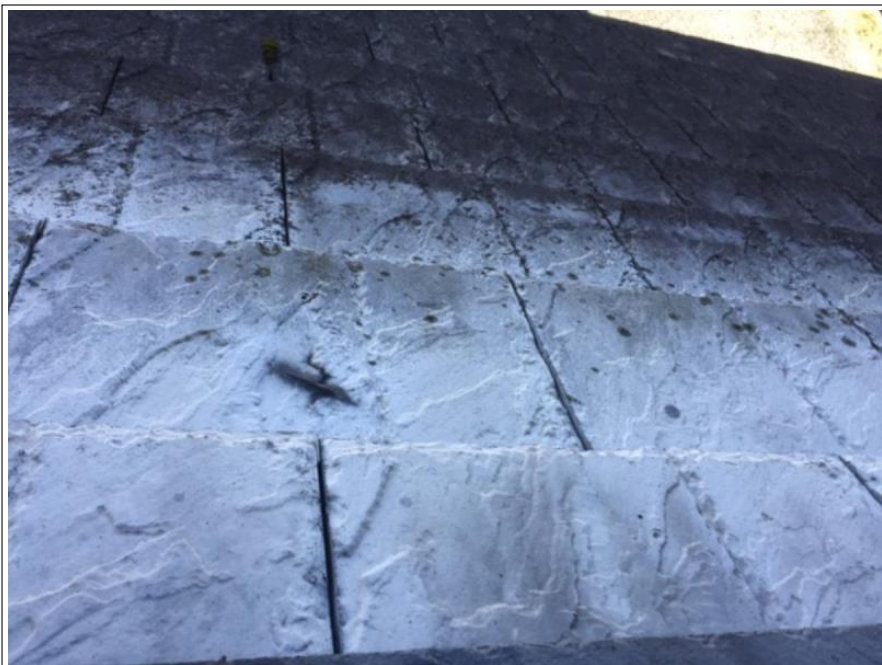
屋根 白化現象

セメントの灰汁の可能性がありま
す。

施工の際は下塗りを十分におこな
い、湿気をふくむ量を抑える必要が
あります。

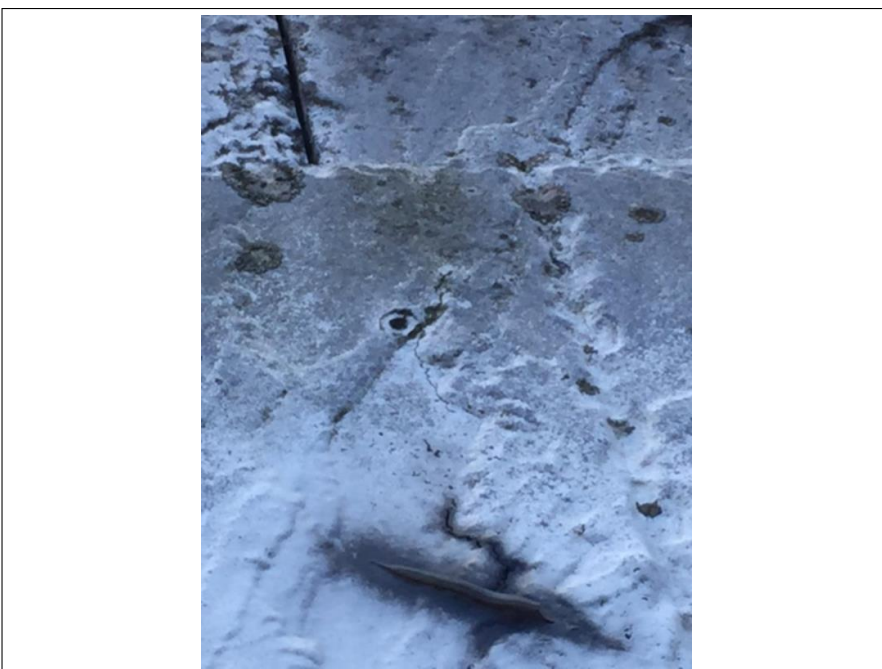
屋根 クラック

部分的に見られます。

劣化が進むとクラックが大きくな
り、瓦のズレや破損・さらに劣化が
進むと防水シート・野地板を痛め雨
漏れの原因になりますので、早めの
塗装をお勧め致します。

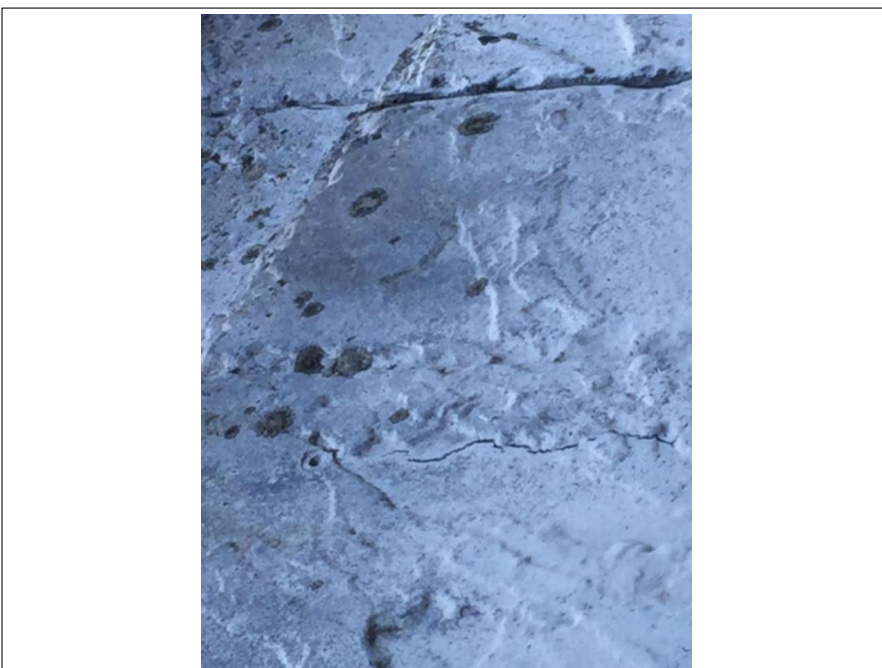
屋根 クラック

同上

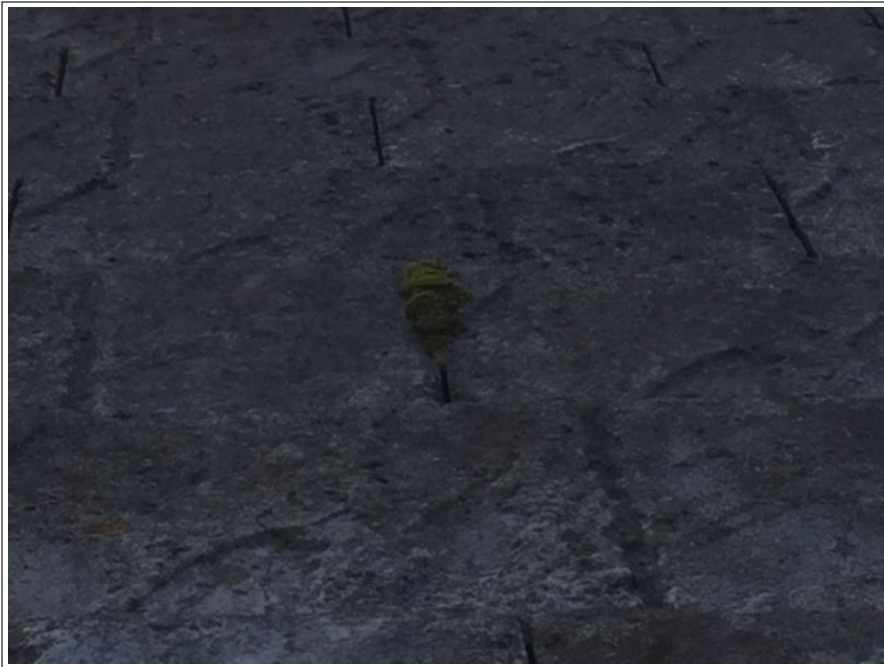
屋根 コケ・藻 発生

屋根の防水効果が低下し屋根材に湿気が多くなり、カビ・コケ・藻の発生が見られます。

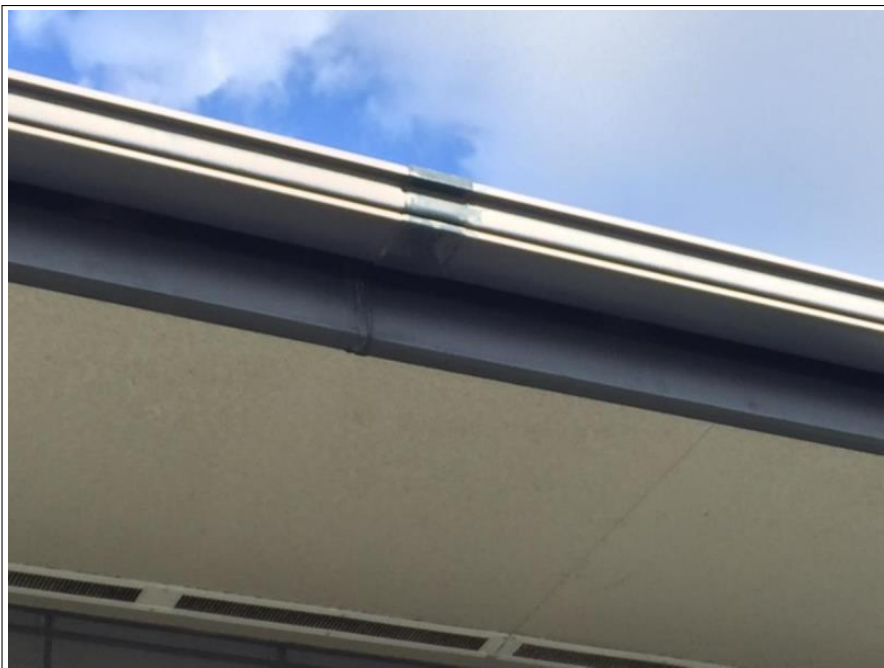
破風板・鼻隠し

経年劣化しています。
劣化すると腐食、お住まいの痛みにつながりますので、下塗り・上塗りをおこないます。

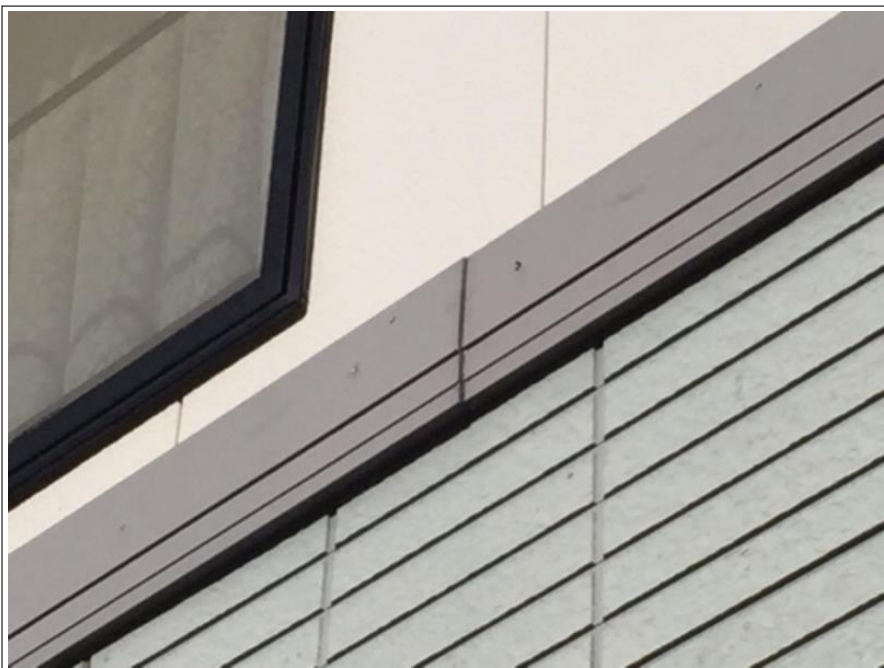
帯

同上

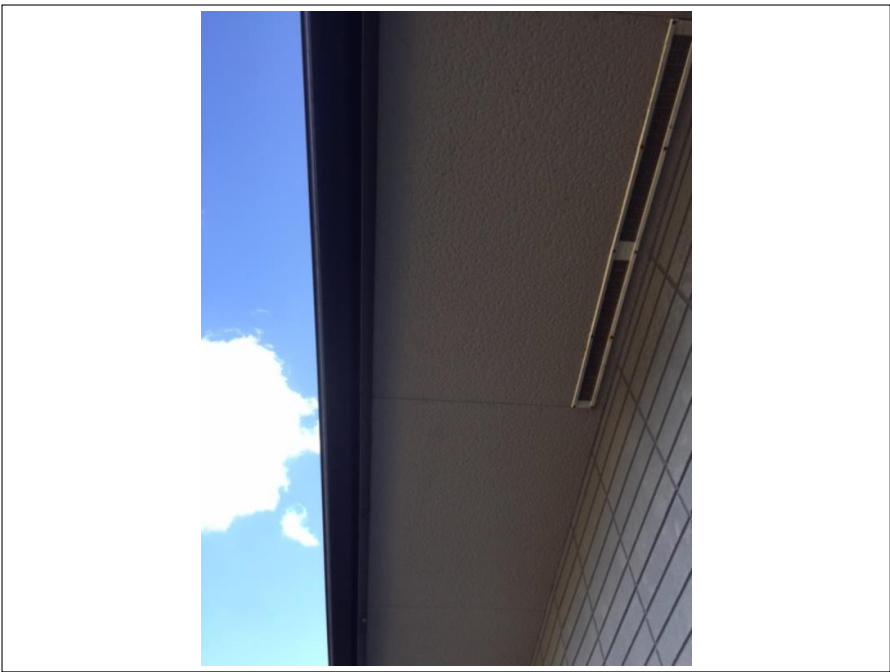
軒天

経年劣化しております。

この部分は通気性の良い軒天専用の
塗装をしていきます。

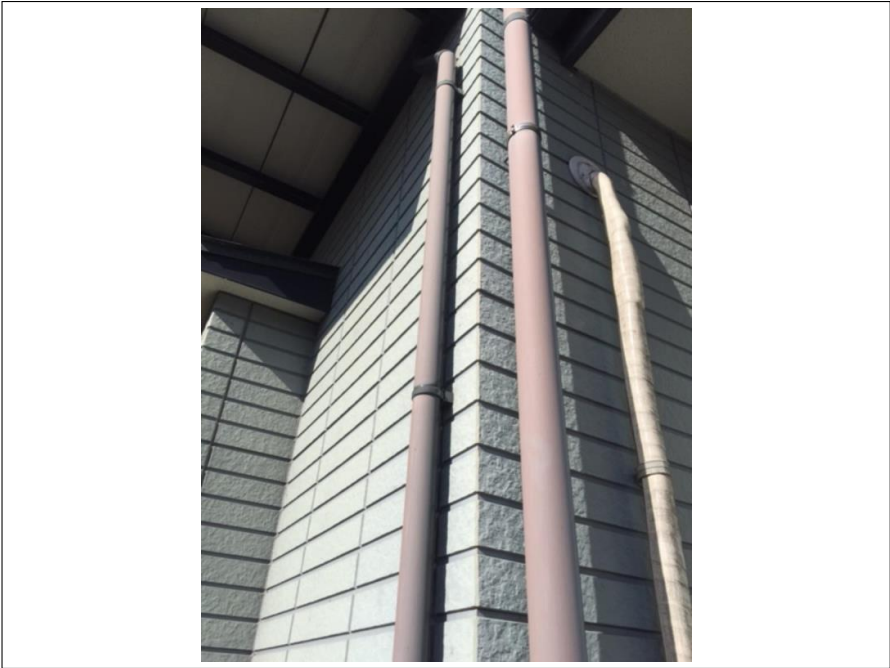
樋・ダクトカバー

こちらは塩ビ素材になります。

劣化すると割れが生じたりすること
がありますので、塩ビ専用の下塗り
をおこない塗装をしていきます。

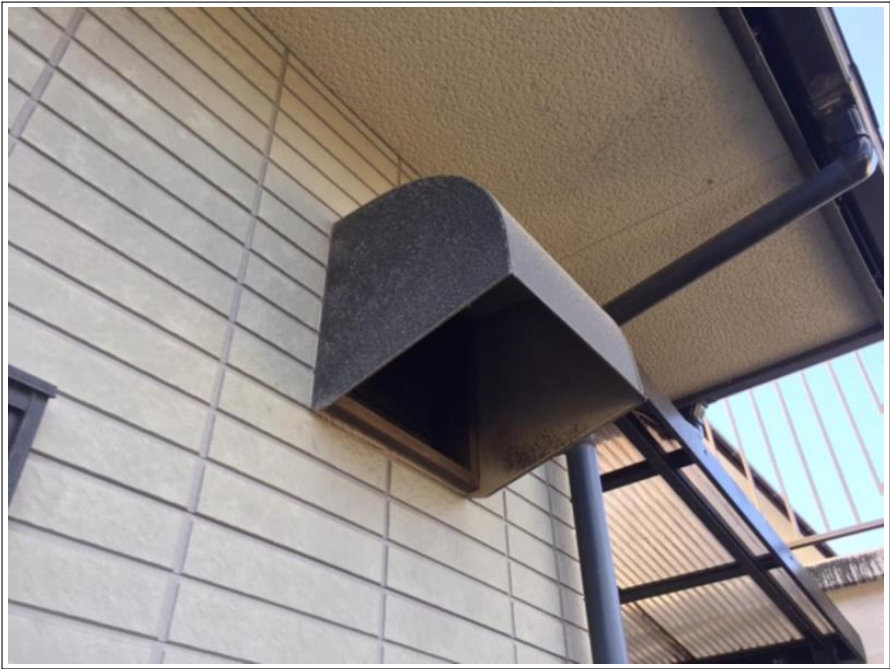
換気フード

この部分は鉄、スチール素材になり
ます。劣化するとサビが発生してき
ますので塗装が必要です。

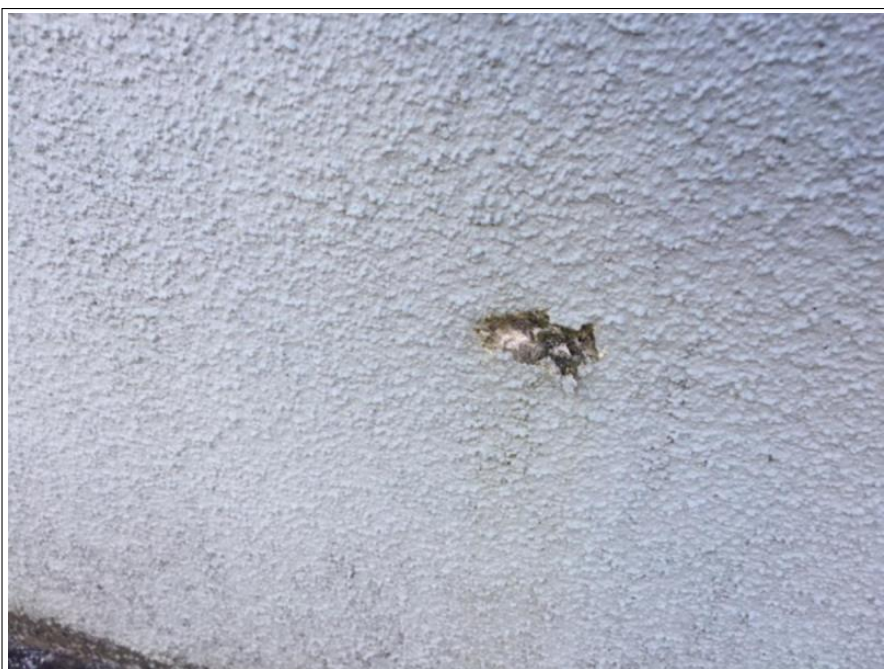
塀 劣化部

旧塗膜の剥離が見られます。
この部分から雨水や湿気、炭酸ガス
等が直接侵入し、塀の劣化や・欠損
等につながりますので、劣化がひど
くなる前の早めの塗装をお勧め致し
ます。

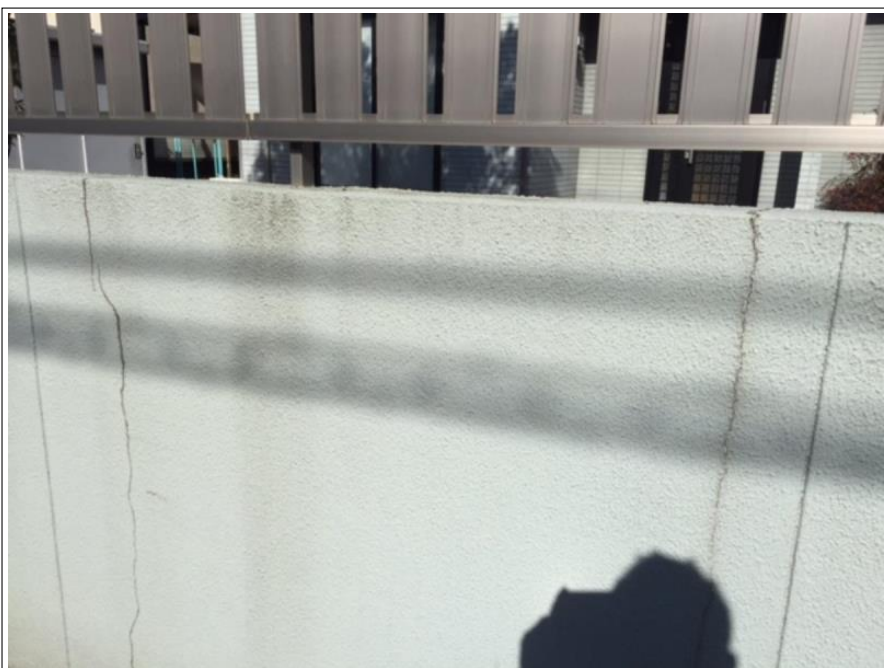
塀

全体的に見られます。
劣化が進むと中の鉄筋がサビで膨張
し、爆裂をおこしてしまいますの
で、劣化がひどくなる前の早めの塗
装をお勧め致します。

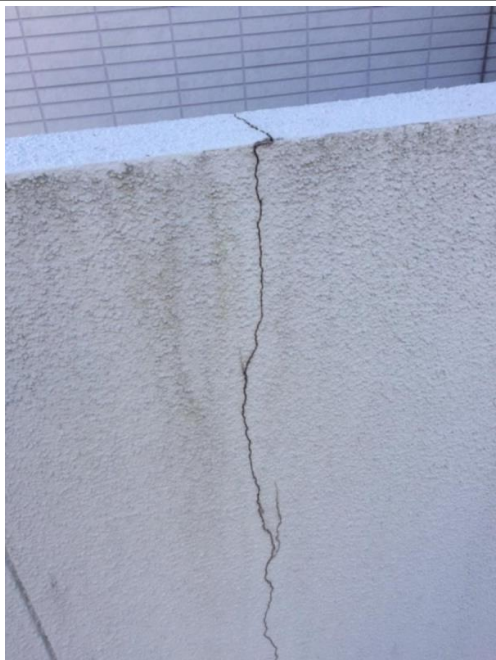
塀 クラック部

同上

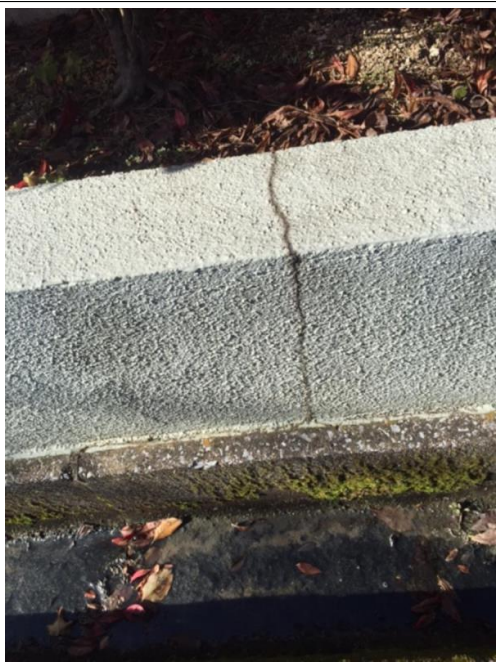
塀 クラック部

同上

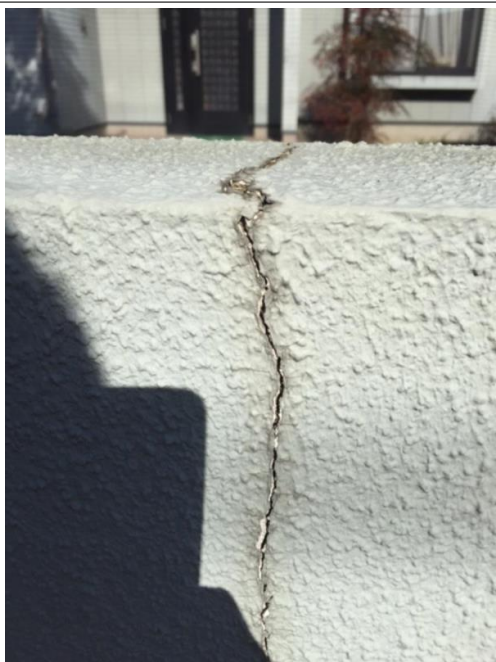
塀 クラック部

同上

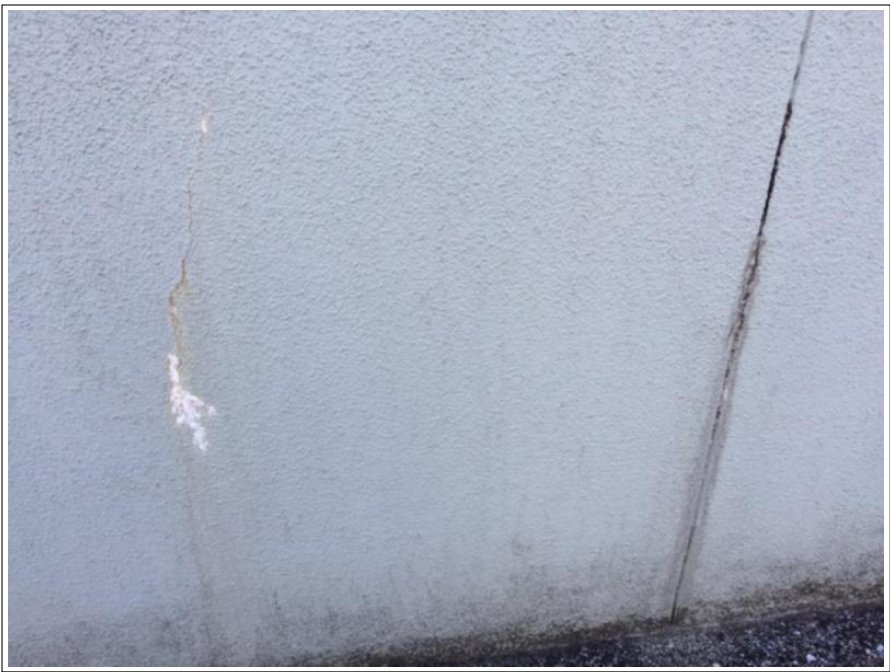
塀 劣化部

エフロレッセンス(セメントの灰汁)がでて
います。

地面から水を吸って外にはきだす部
分になり、湿気を含みやすく、新築
施工時に乾ききる前に施工するとで
てくることがあります。

塀には湿気を逃がす塗装が必要で
す。

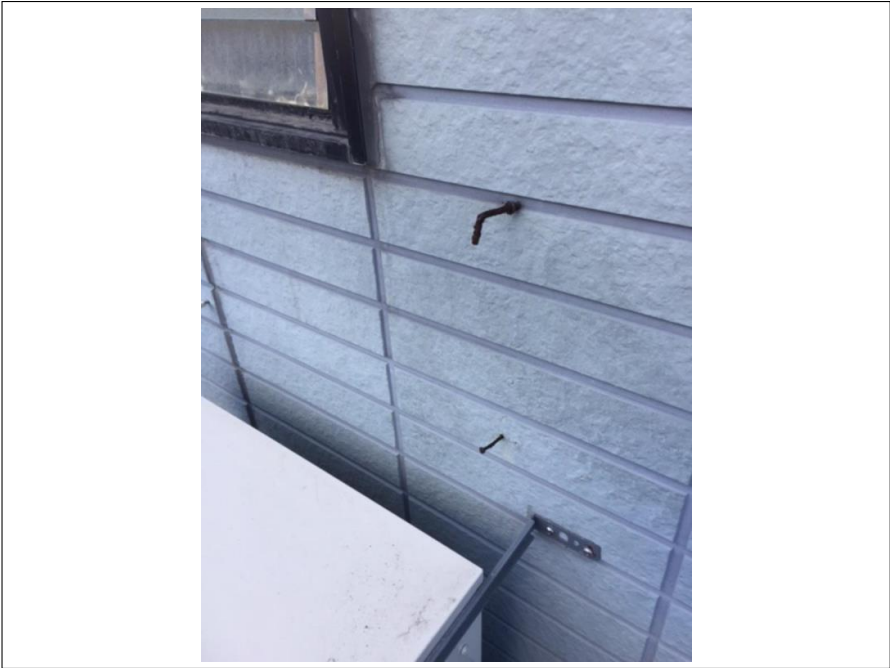
外壁 現状

この釘等は抜いて塗装を進めていき
ます。

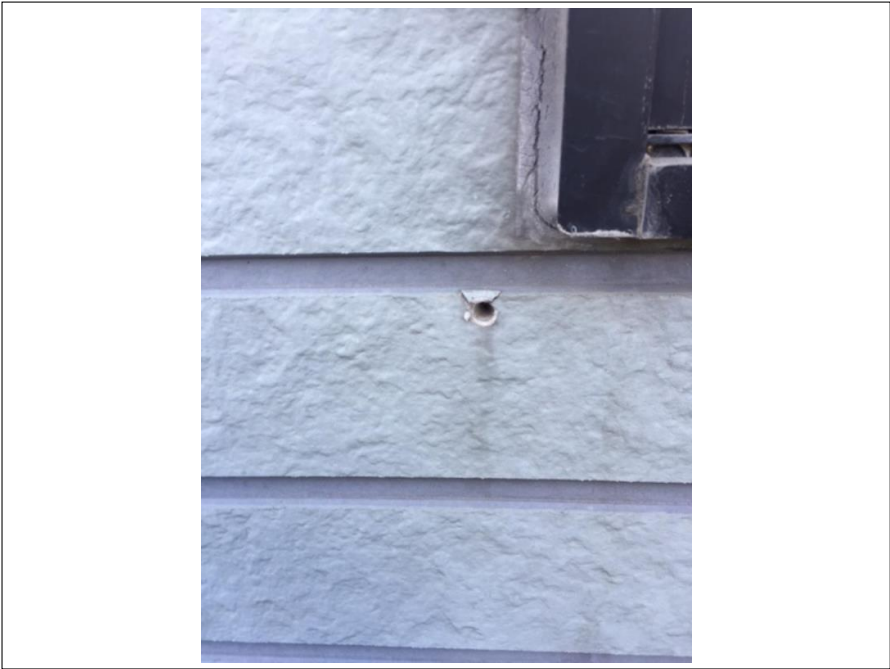
外壁 現状

穴はシーリング等で補修をおこな
い、塗装をしていきます。

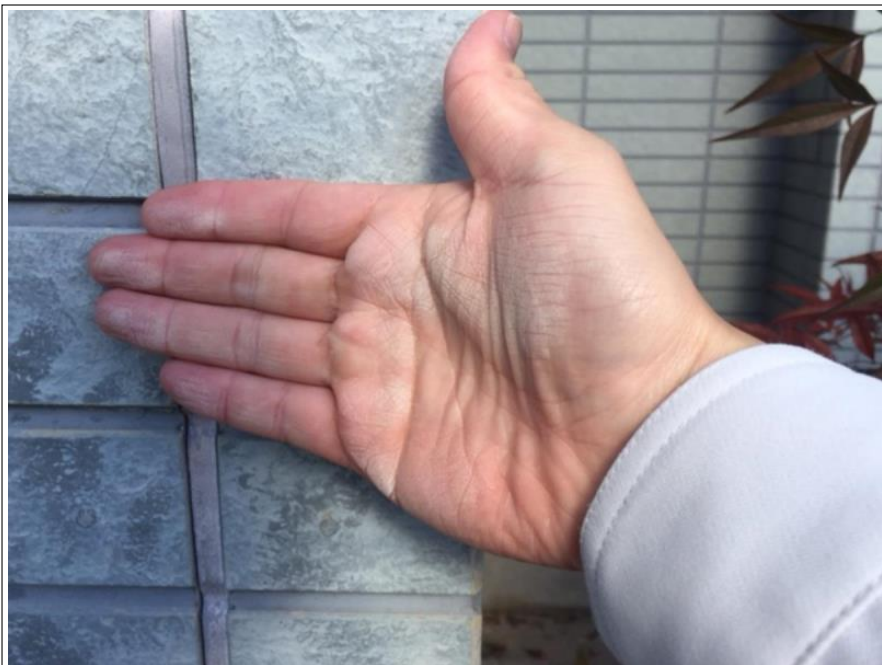
チョーキング現象

紫外線などにより塗膜の表面が劣化し、チョークの粉状のような状態になっています。

この状態になると表面から水や湿気を吸い込んでしまい、外壁や中の躯体の痛みにつながりますので、早めの塗装をお勧めします。

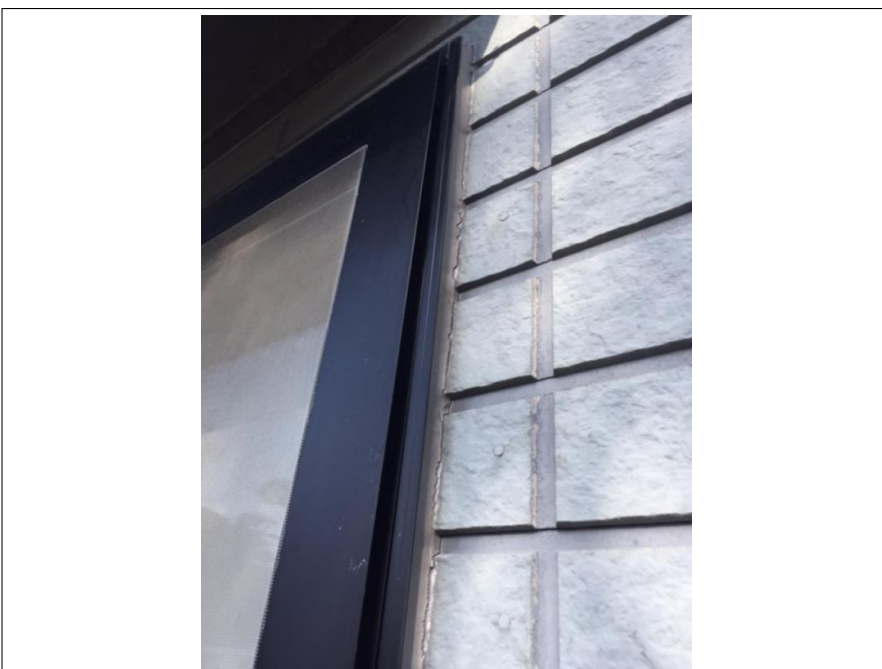
サッシ廻りシーリング劣化部

見落としがちですが、サッシ廻りも劣化している部分がありますので、劣化している部分は打ち増しをおこない塗装をしていきます。

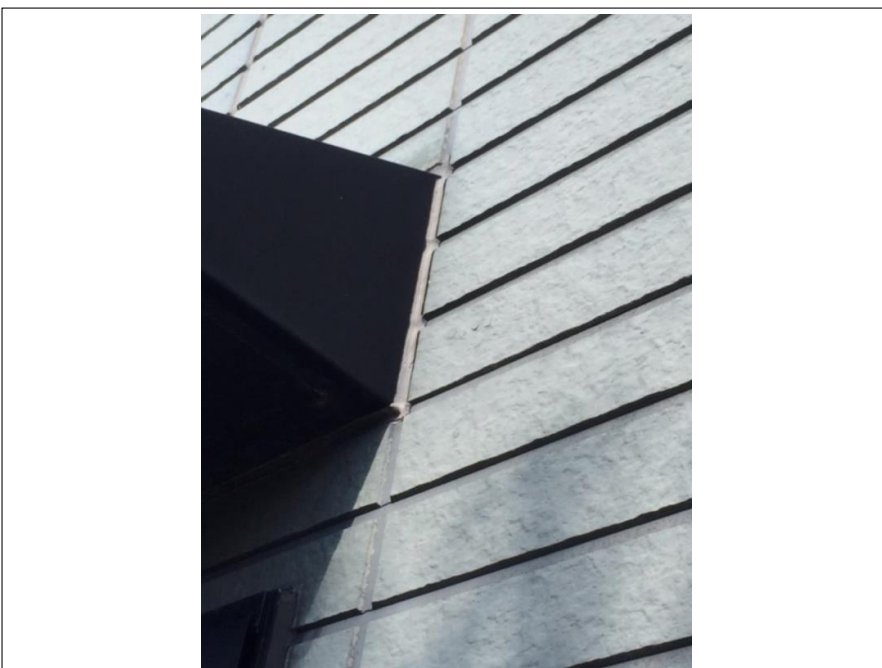
シーリング劣化部

同上

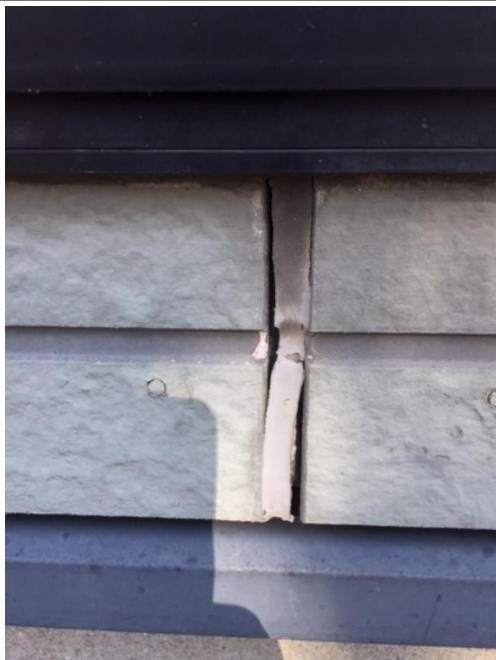
シーリング劣化部

劣化している部分があります。
シーリング補修をおこない、塗装を
していきます。

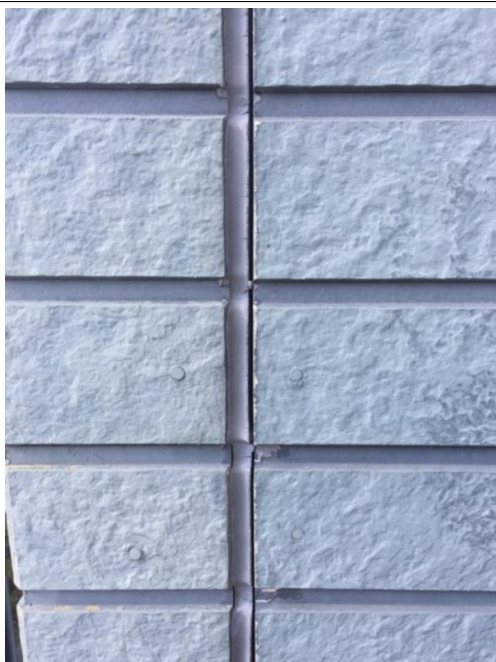
シーリング劣化部

同上
