工事写真報告書

工事名 O 様 邸

工事箇所 外壁・その他 塗装工事

工事施工者 ベストホーム株式会社

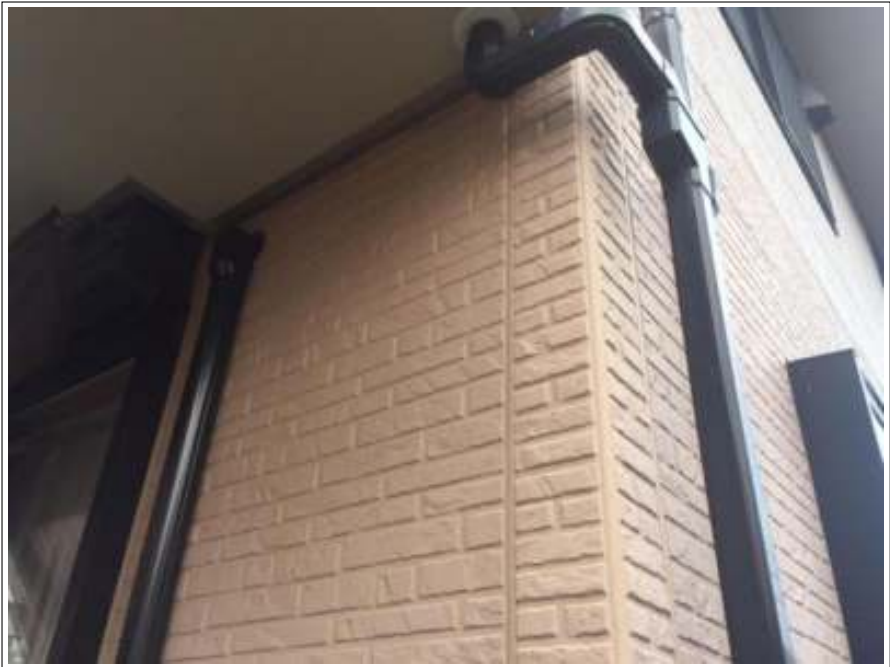
樋・ダクトカバー

こちらは塩ビ素材になります。
劣化すると割れが生じたりすることがありますので、塩ビ専用の下塗りをおこない塗装をしていきます。

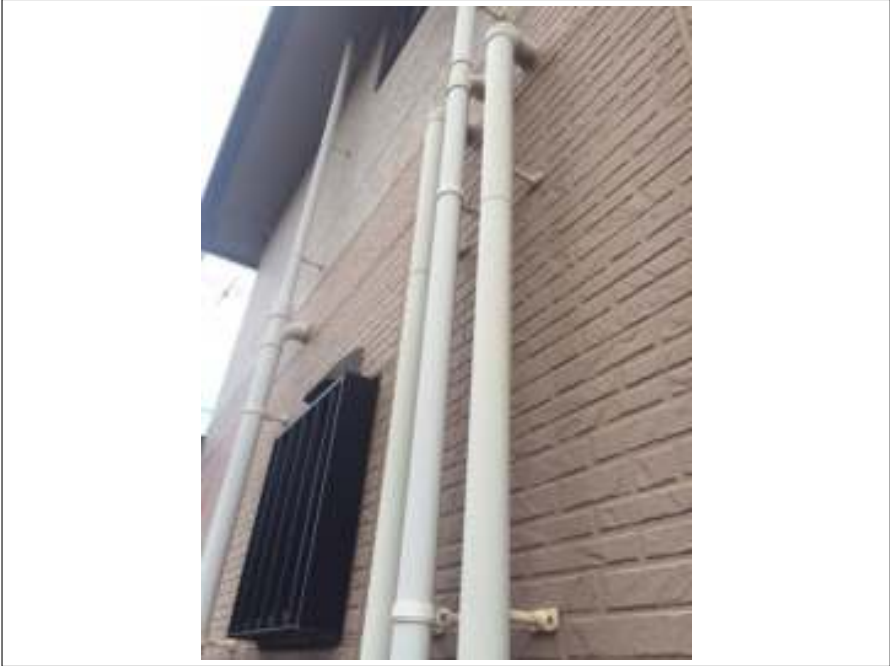
配管

同上

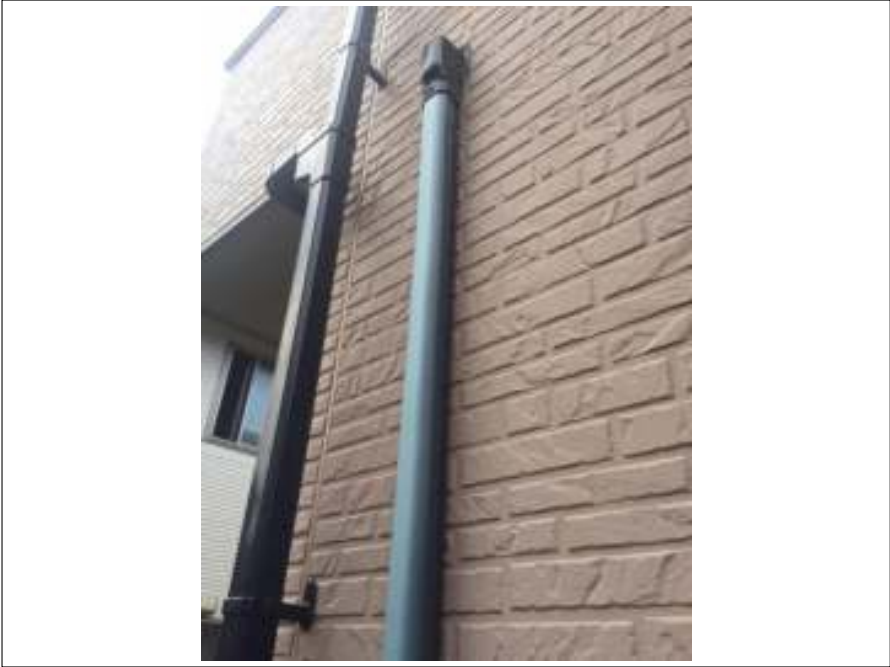
ダクトカバー

現在使用していない部分がありますので、こちらは撤去して処分をおこないます。

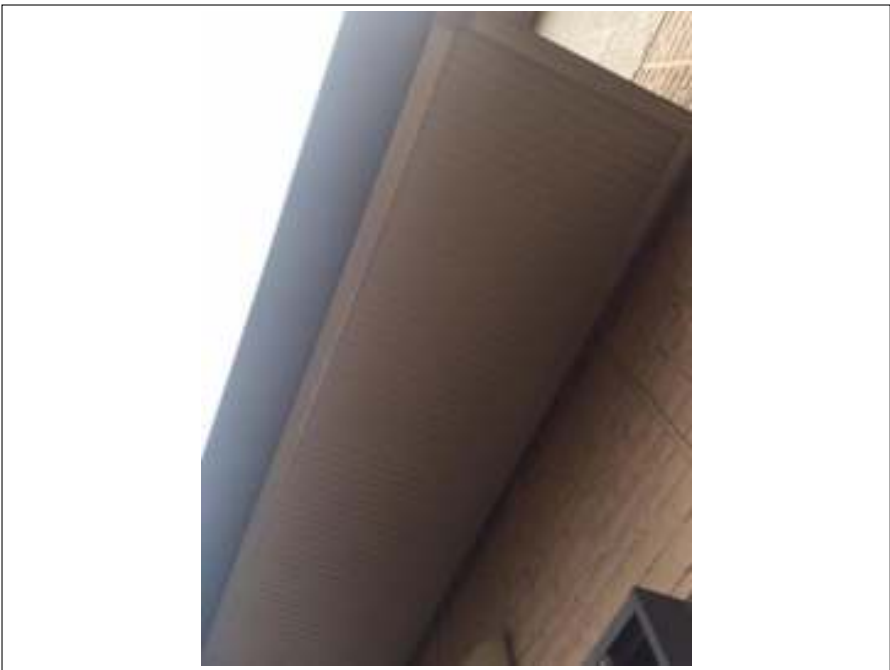
軒天

経年劣化しております。

この部分は通気性の良い軒天専用の
塗装をしていきます。

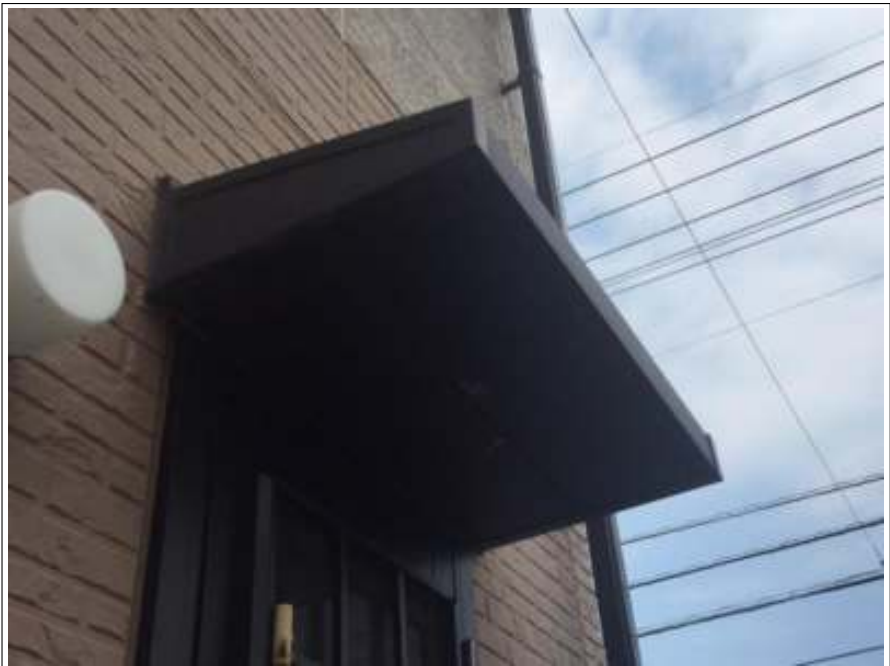
小庇

この部分は鉄、スチール素材になり
ます。劣化するとサビが発生してき
ますので塗装が必要です。

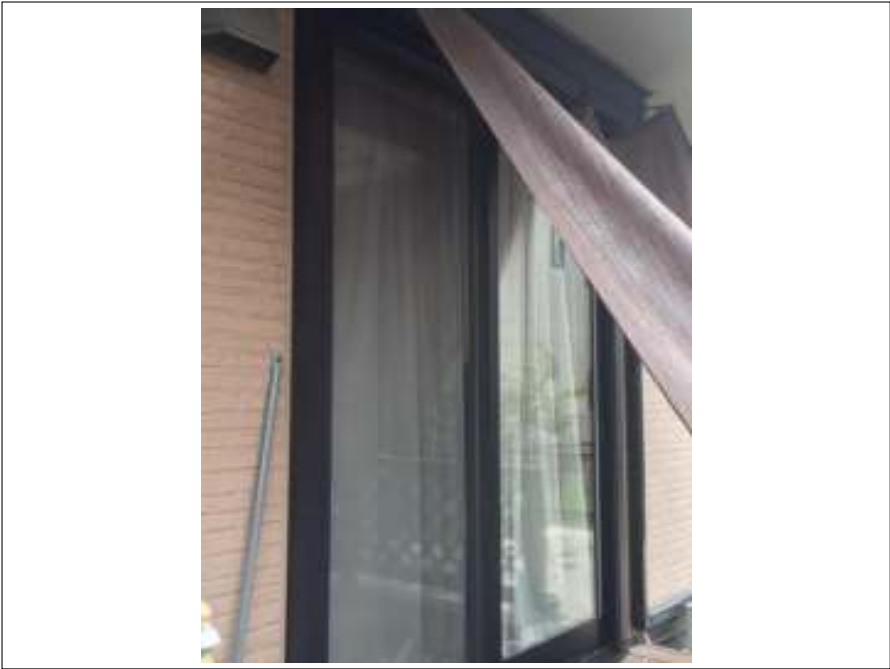
シャッター・シャッターBOX

同上

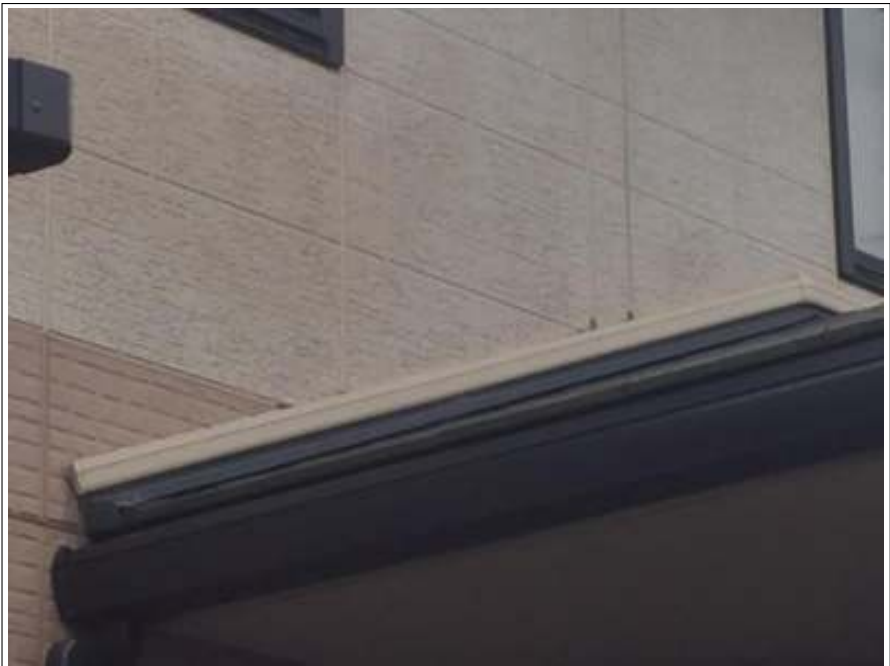
屋根 水切り

同上

※アルミやステンレスの場合は塗装
不可となります

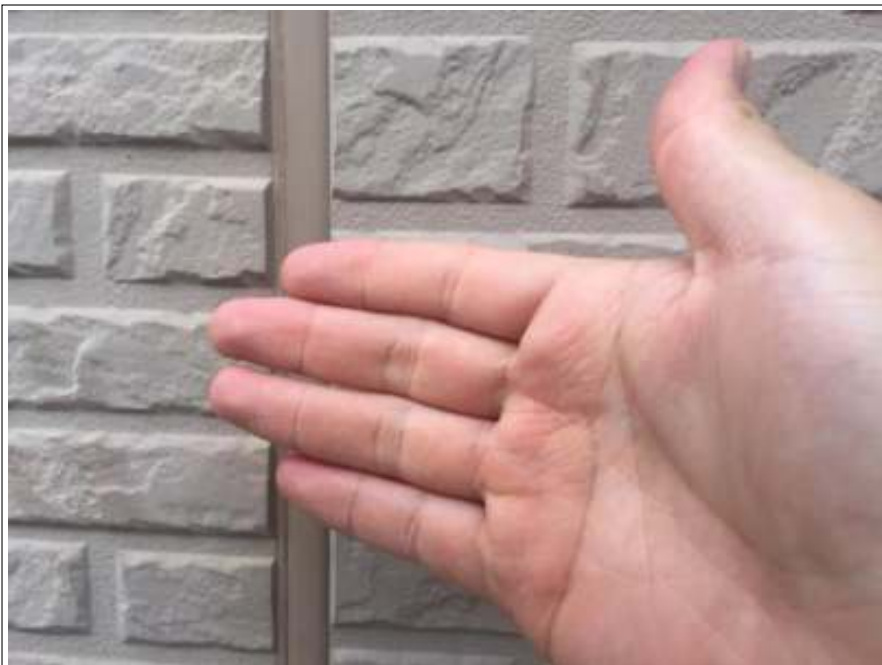
チョーキング現象

紫外線などにより塗膜の表面が劣化し、チョークの粉状のような状態になっています。

この状態になると表面から水や湿気を吸い込んでしまい、外壁や中の躯体の痛みにつながりますので、早めの塗装をお勧めします。

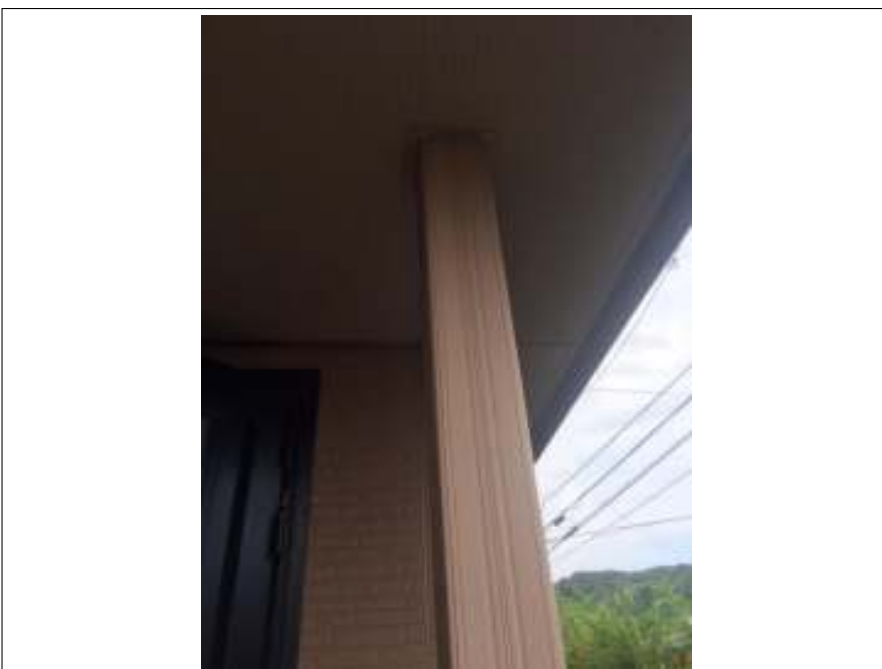
玄関柱

同上

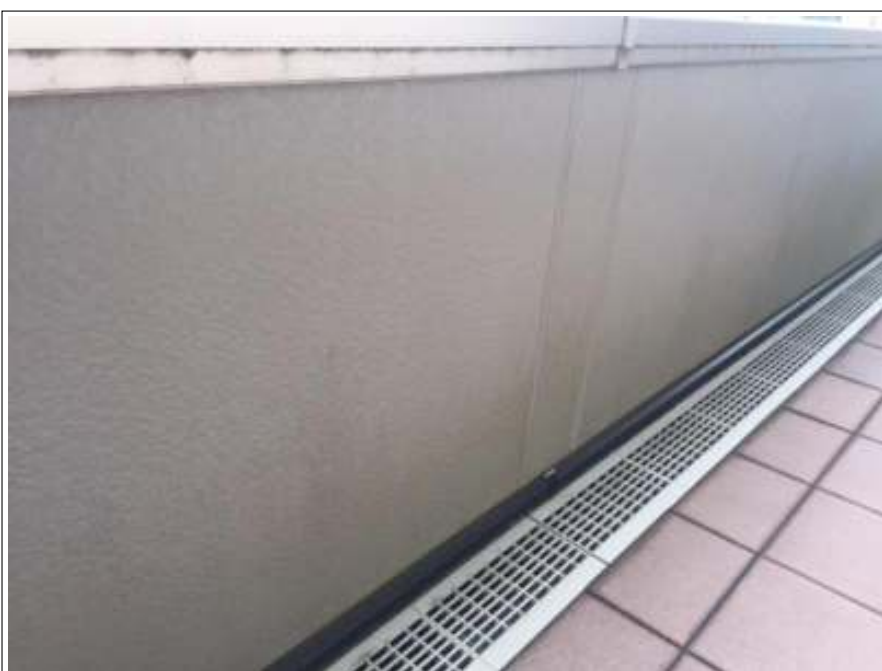
外壁 カビ発生部

カビの発生が見られます。
カビの上にくら良い塗装をしても、カビの根が残っている以上塗膜を突き破って表面化してきますので、カビの根を殺す防カビ下塗りを
おこない、下塗り・上塗り二回の三層四工程をおこないます。

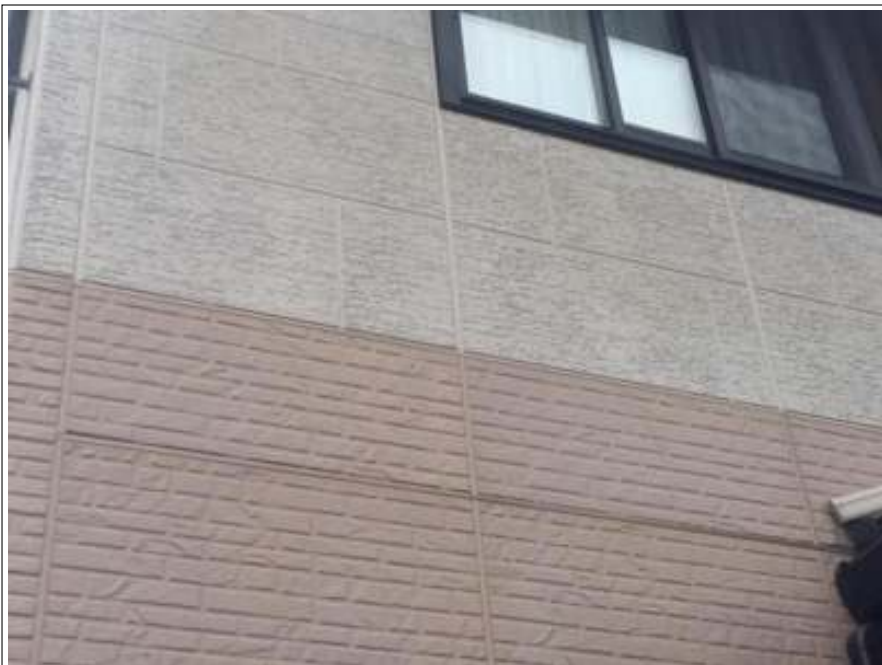
定型シール目地

こちらは通常のゴムのようなシーリングではなく、パッキンのようなメーカーさんオリジナルの目地になります。

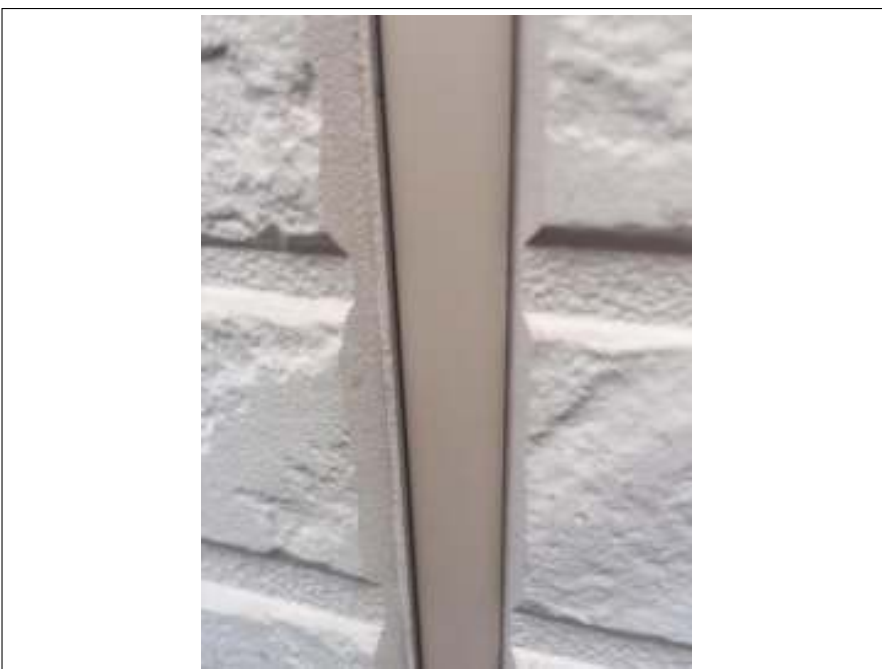
定型シール目地

同上

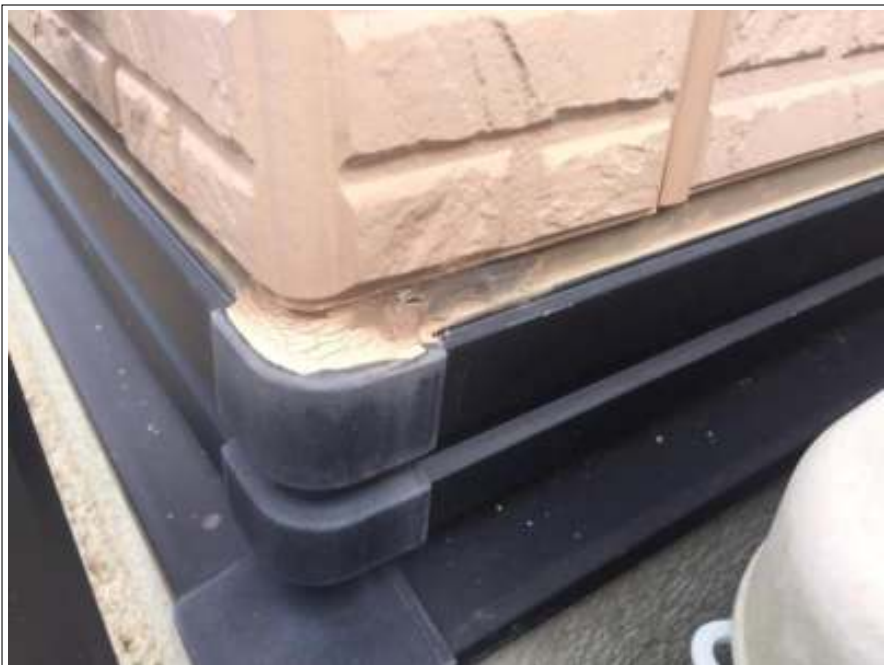
シーリング劣化部

この部分から雨水や湿気、炭酸ガス等が直接侵入し躯体・外壁の痛みや建物の寿命につながりますので、シーリング等で補修をおこない塗装をしていきます。

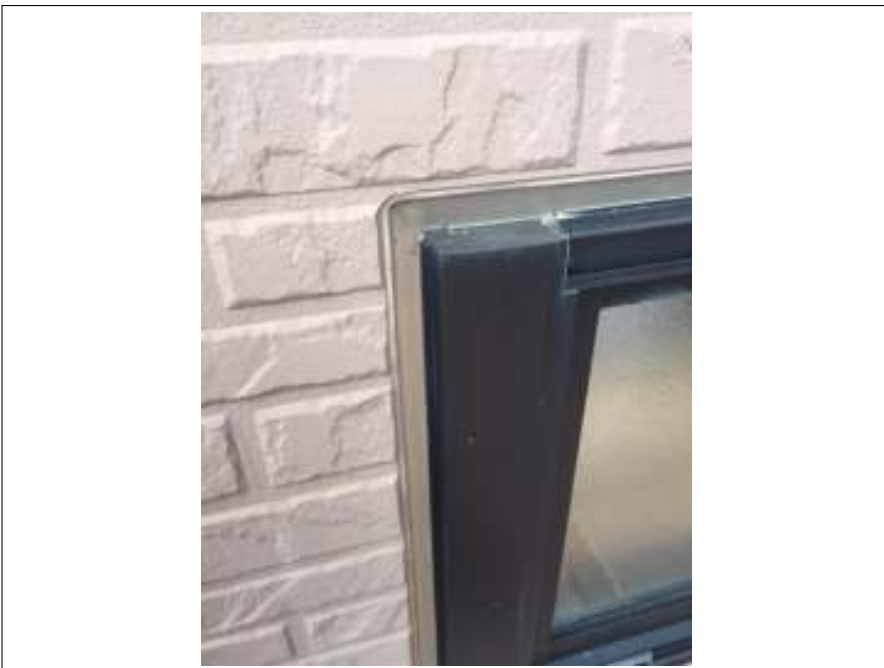
サッシ廻りシーリング劣化部

見落としがちですが、サッシ廻りも劣化している部分がありますので、劣化している部分は打ち増しをおこない塗装をしていきます。
