工事写真報告書

工事名 O 様 邸

工事箇所 屋根・外壁・その他 塗装工事一式

工事住所 福岡市 早良区 飯倉

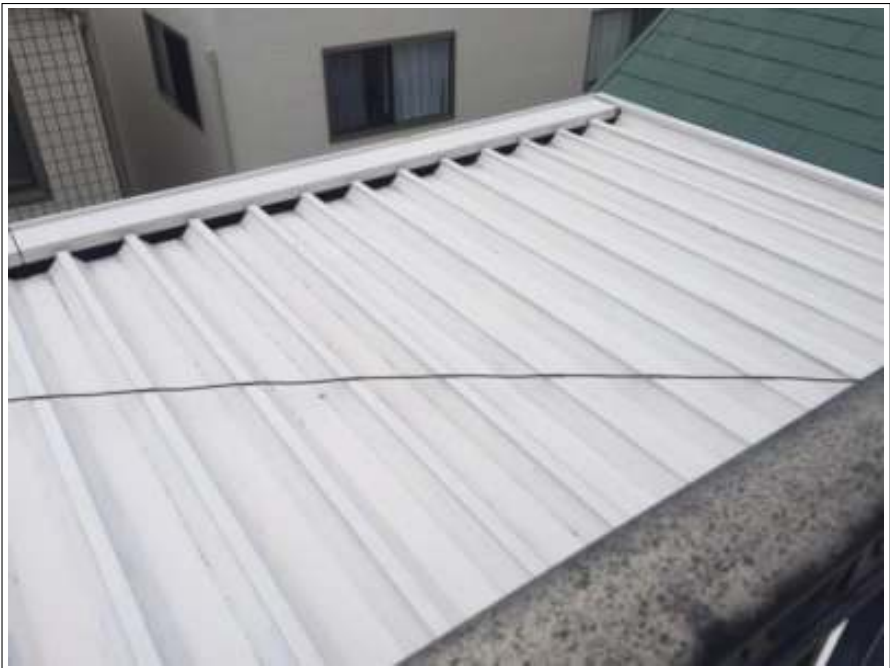
折板屋根

この部分は鉄、スチール素材になります。
劣化するとサビが発生してきますので塗装が必要です

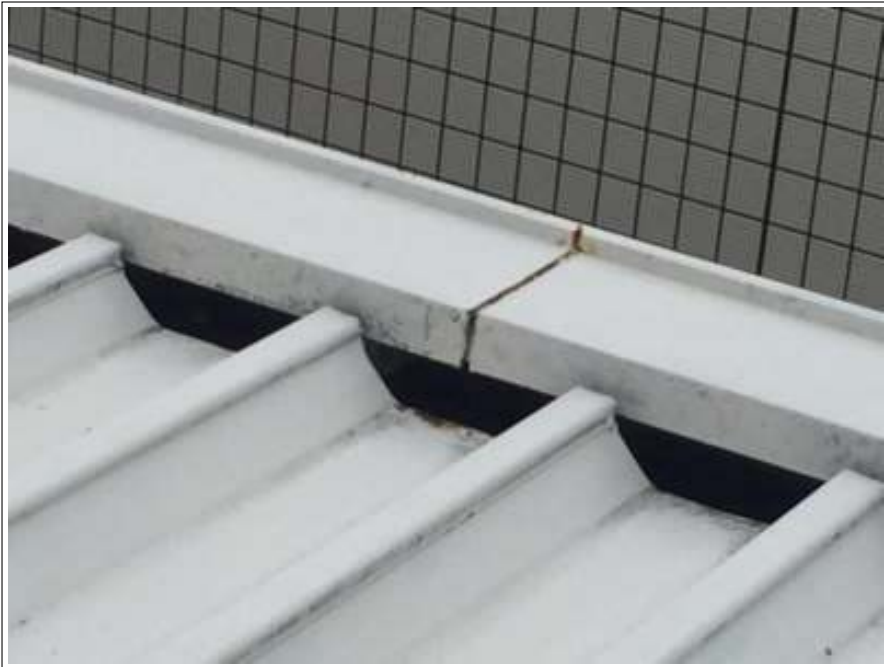
折板屋根

同上

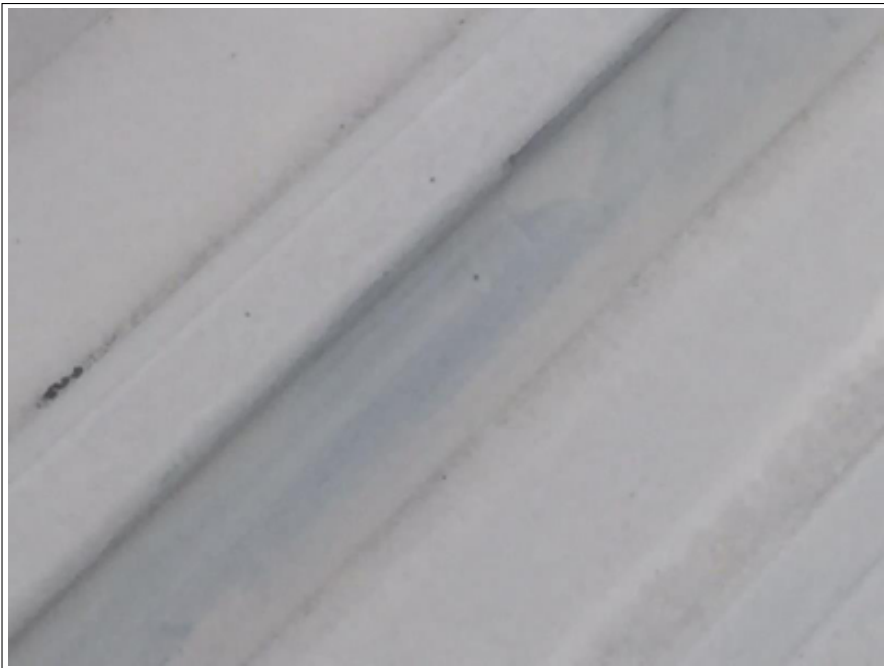
折板屋根

※前回塗装時の塗装斑が見られます。

規定の塗布量を守らないと本来の耐久性を発揮しません。

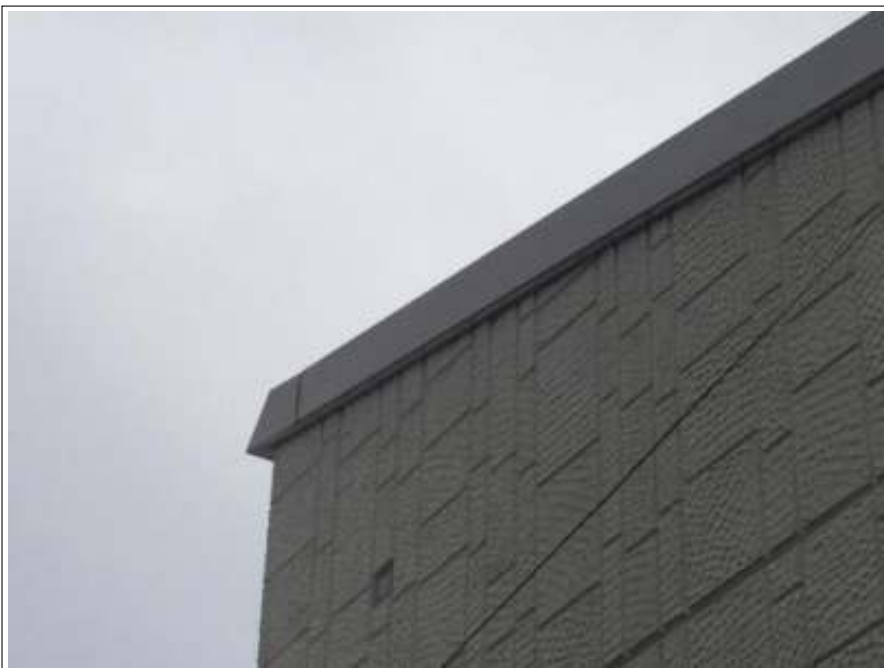
破風板

こちらも鉄・スチール素材になりますので塗装が必要です。

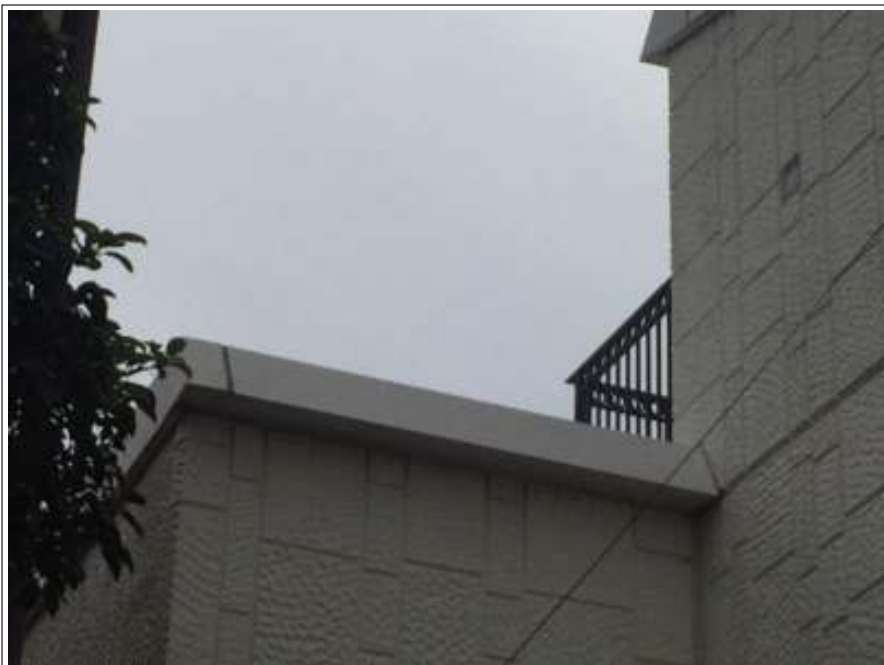
破風板

同上

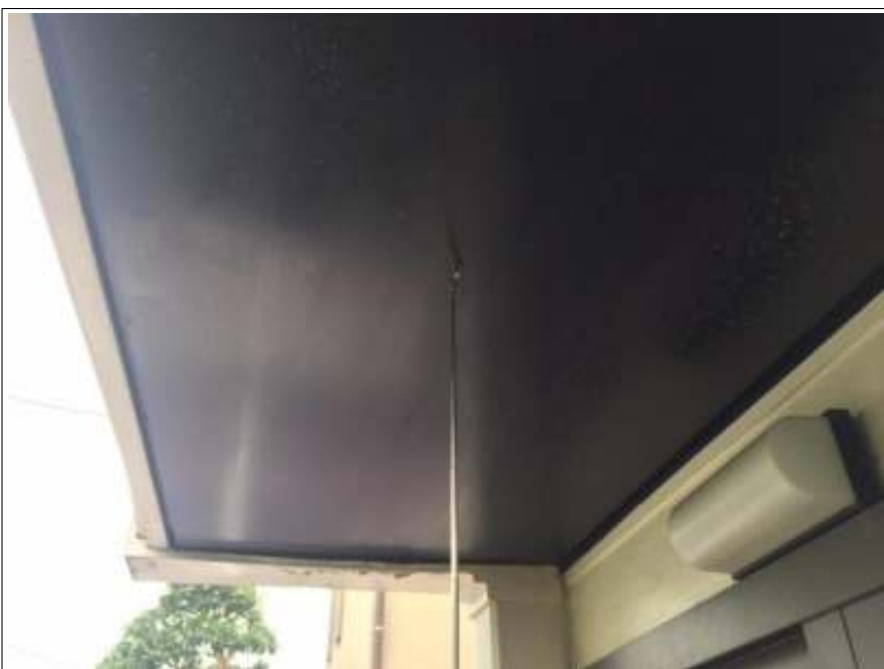
軒天

同上

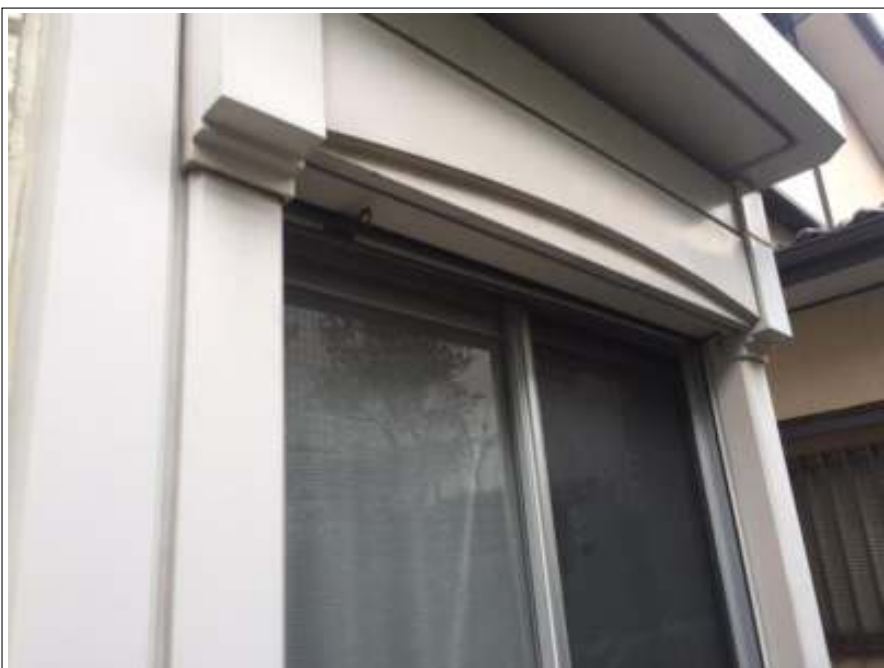
シャッターBOX

同上

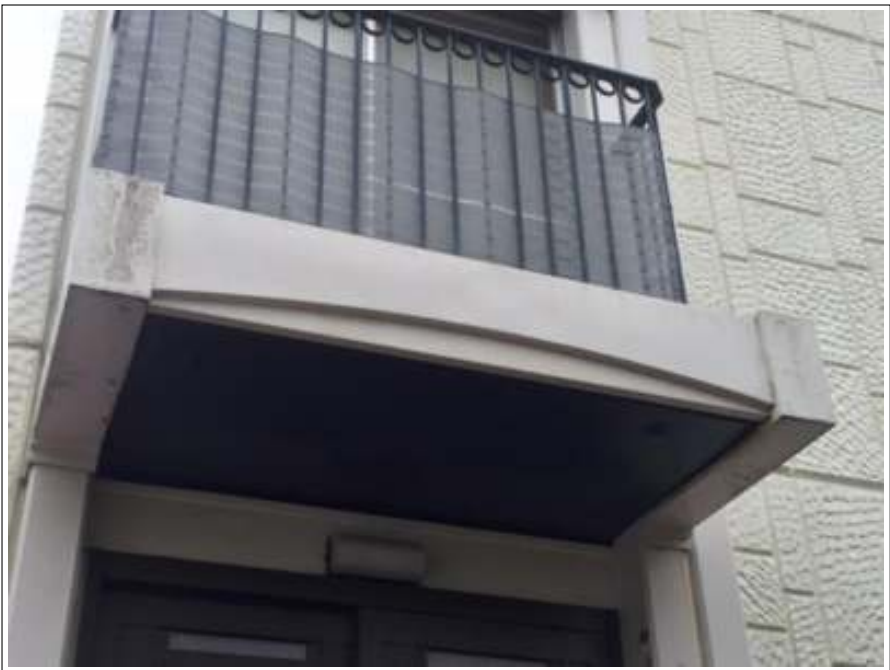
小庇

同上

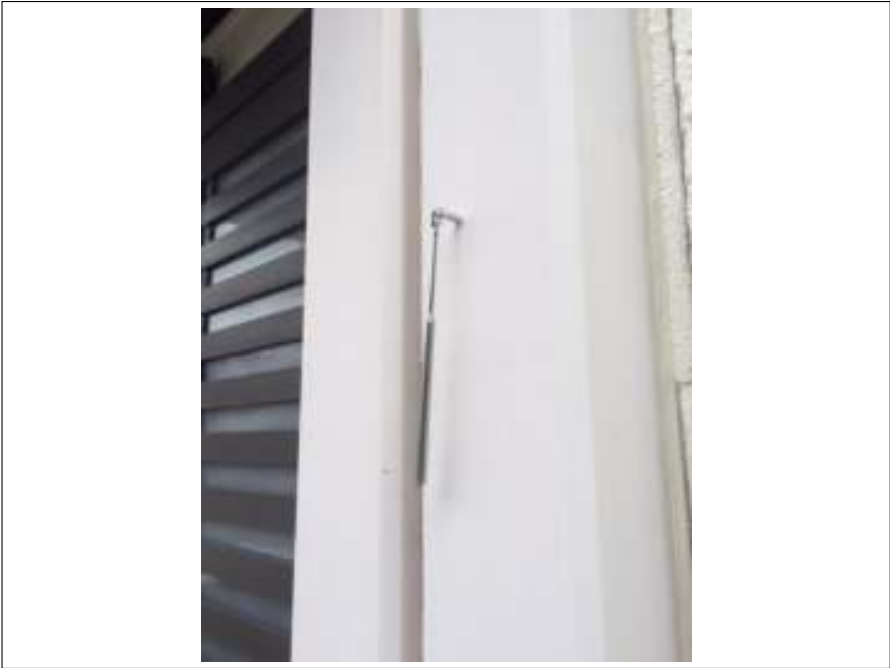
サッシ廻り縁

同上

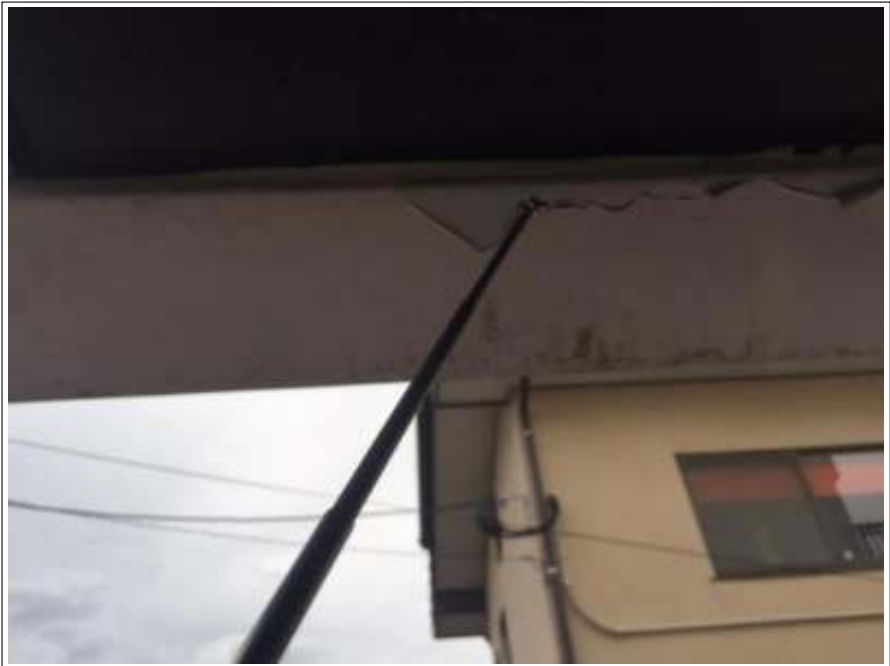
玄関庇 塗装不可部

現状、旧塗膜の剥離が見られます。

磁石が引っ付かない為、素材がアル
ミ又はステンレスの可能性がありま
す。

前回塗装をしている為、今回はなる
べく剥離しないように下塗をおこな
い塗装をしていきます。

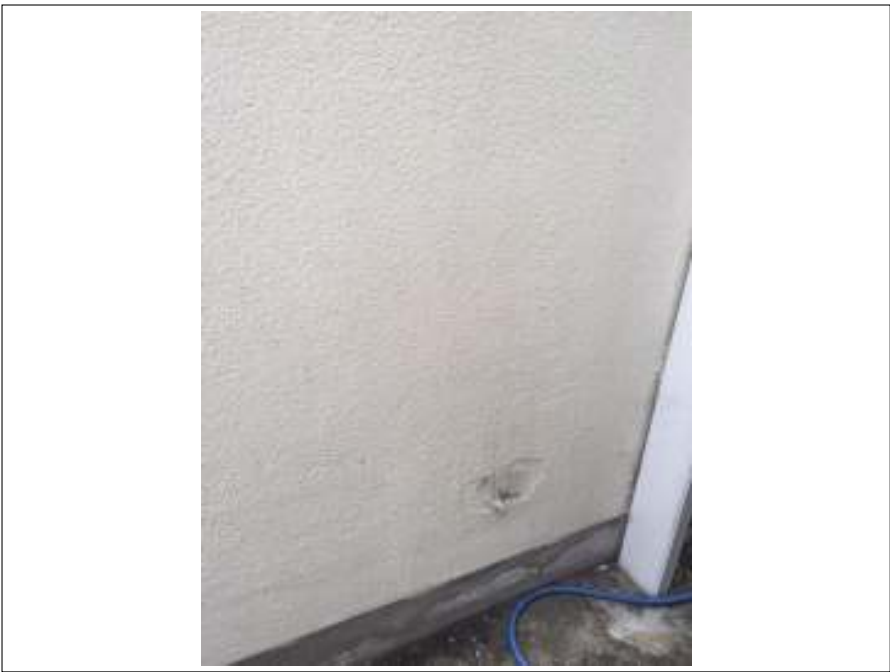
塀 塗装剥離部

旧塗膜の剥離が見られます。
このまま塗装をしても旧塗膜から剥
がれる恐れがありますので、密着の
悪い旧塗膜は除去し、塀専用の通気
性の良い塗装をしていきます。

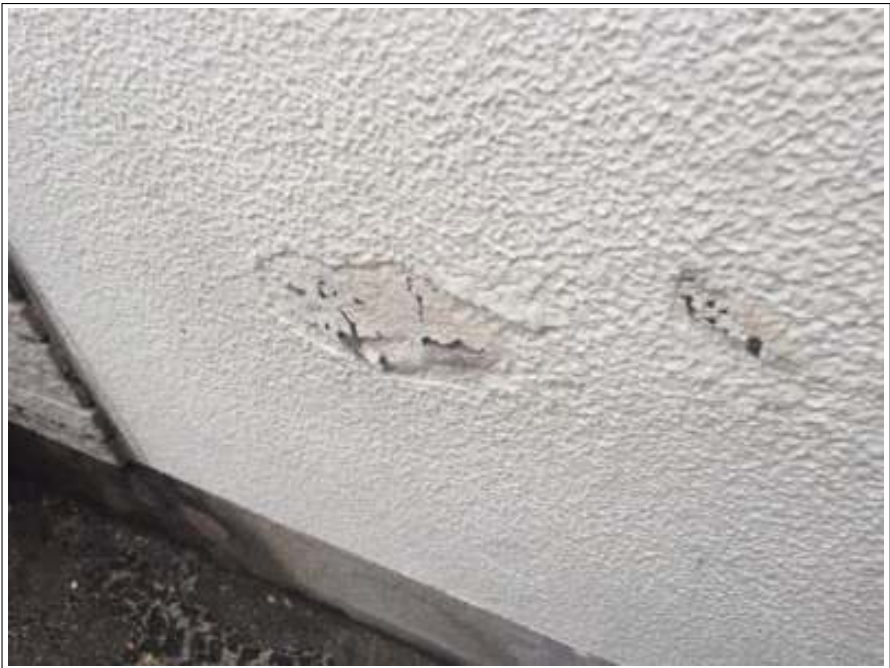
塀 塗装剥離部

同上

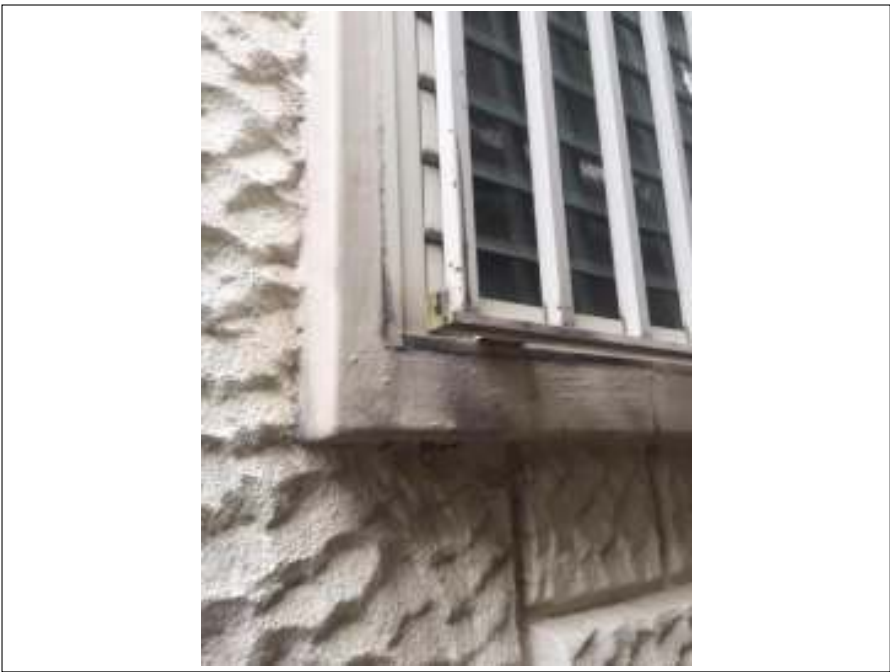
外壁塗装 劣化部

外壁の塗膜表面が劣化しております。

この状態になると表面から水や湿気を吸い込んでしまい、外壁や中の躯体の痛みにつながりますので、早めの塗装をお勧めします。

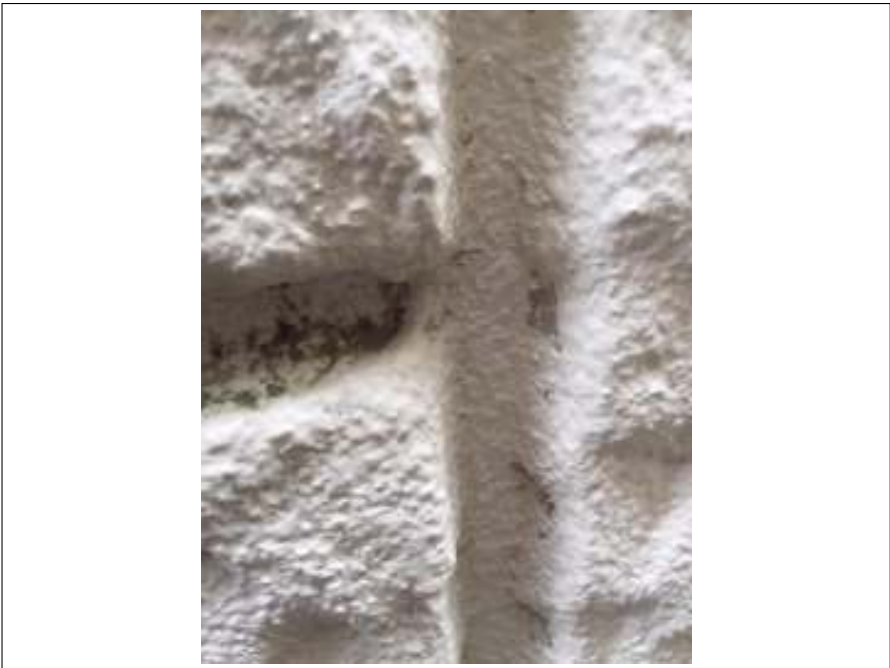
外壁塗装 劣化部

前回の塗装の斑が見られます。

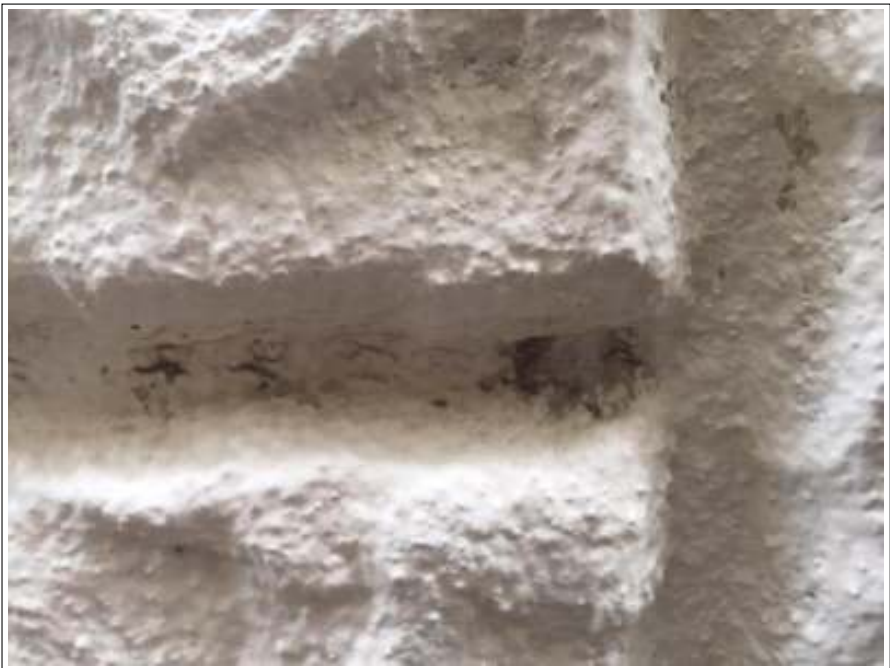
外壁塗装 劣化部

同上

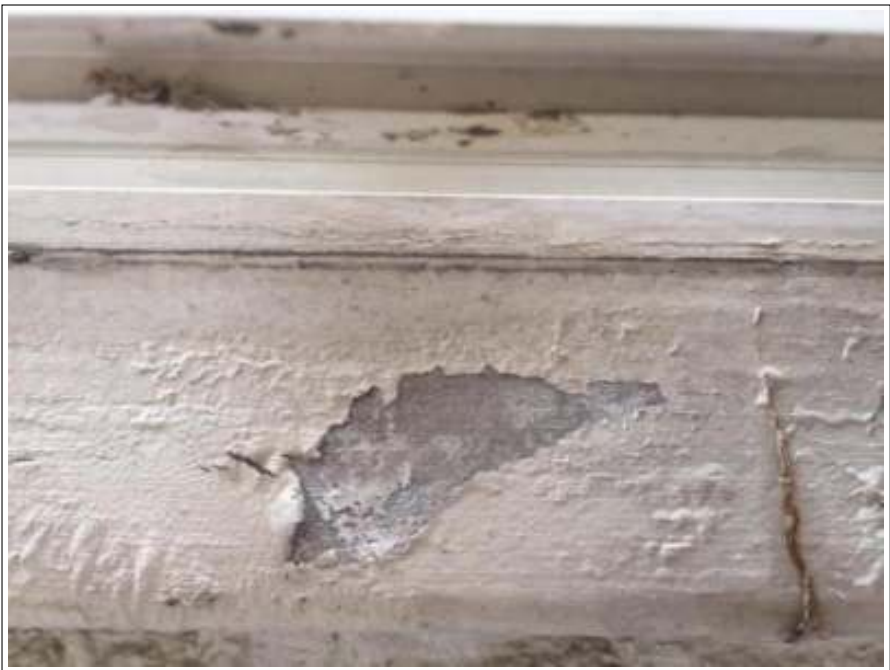
外壁 塗装剥離部

旧塗膜の剥離が見られます。
このまま塗装をしても旧塗膜から剥
がれる恐れがありますので、密着の
悪い旧塗膜は除去し、塗装をしてい
きます。

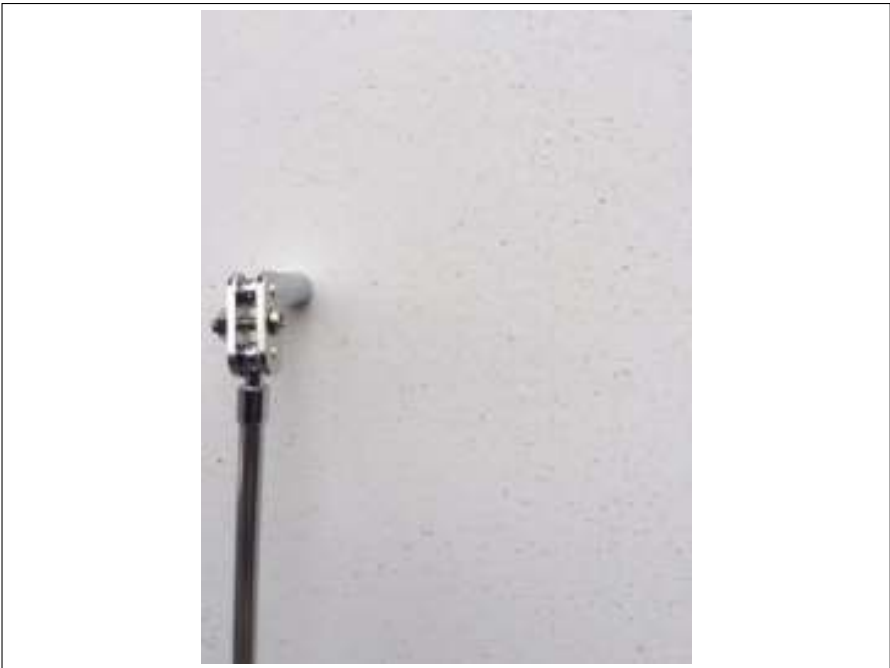
塗装 劣化部

塗料には弾力性を持たせる、可塑剤
(輪ゴムやタイヤなどにも入ってお
ります)が含まれており、紫外線に
よって可塑剤が気化してしまい、塗
装面のヒビ割れが生じてしまいま
す。

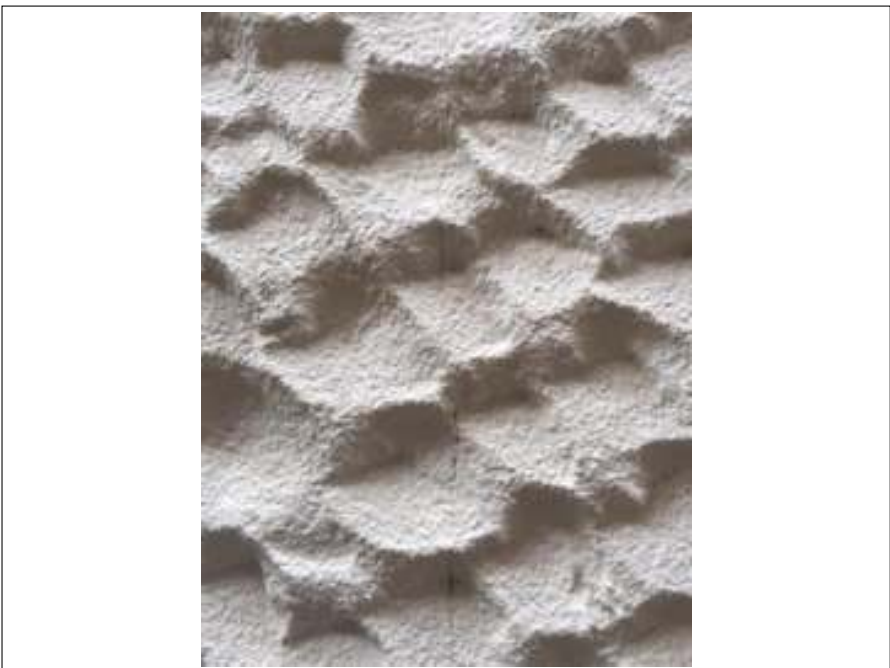
外壁 ヘアークラック部

同上

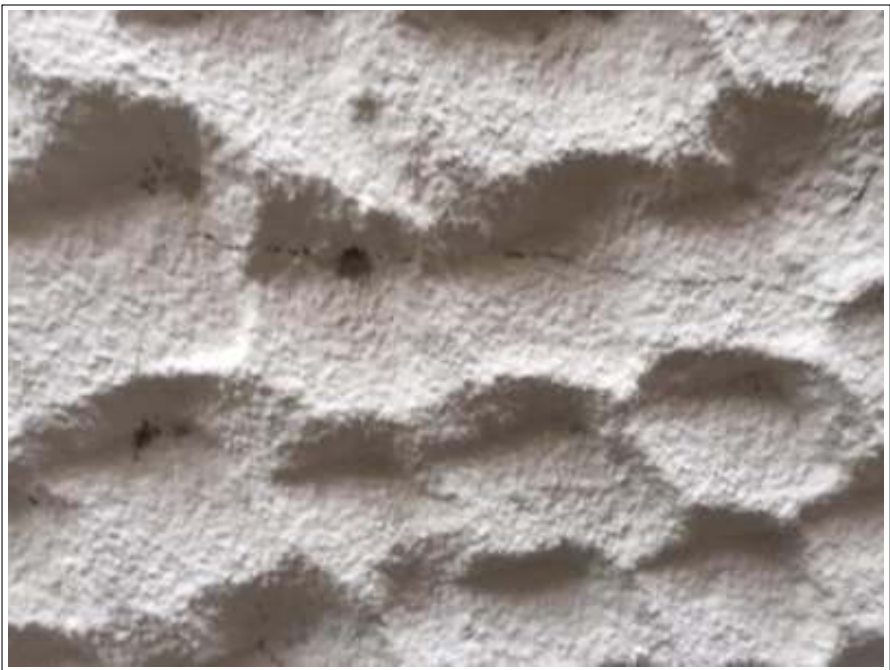
外壁 ヘアークラック部

同上

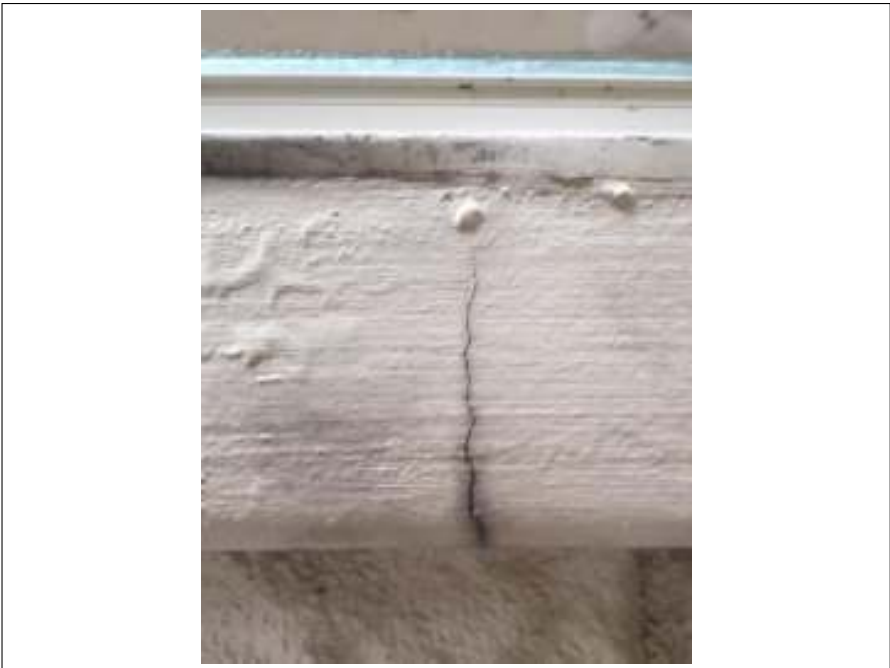
外壁 クラック部

この部分から雨水や湿気、炭酸ガス等が直接侵入し躯体・外壁の痛みや建物の寿命につながりますので、幅が0.3mm以上のクラックはシーリング等で補修ををおこない塗装をしていきます。

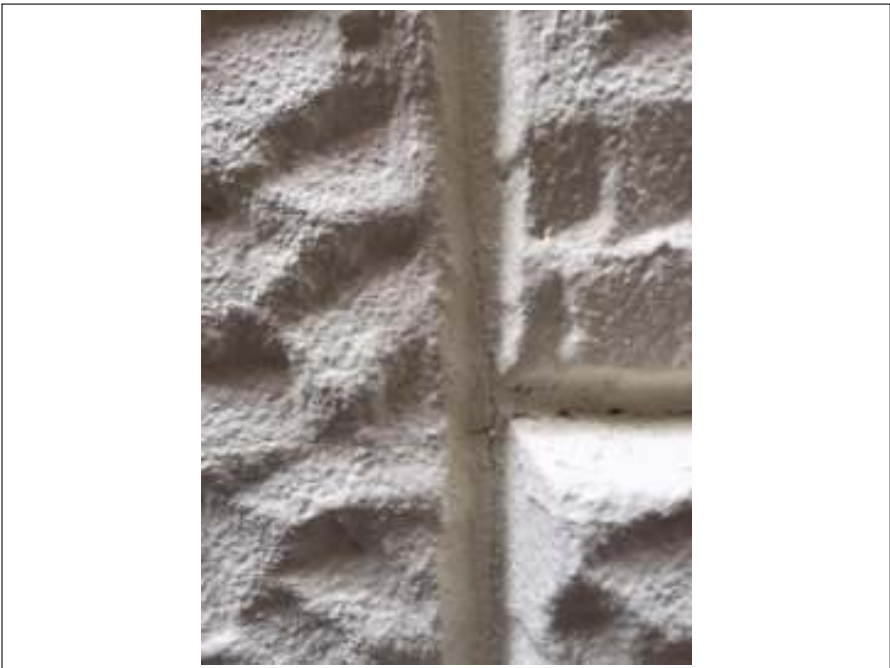
外壁 クラック部

同上

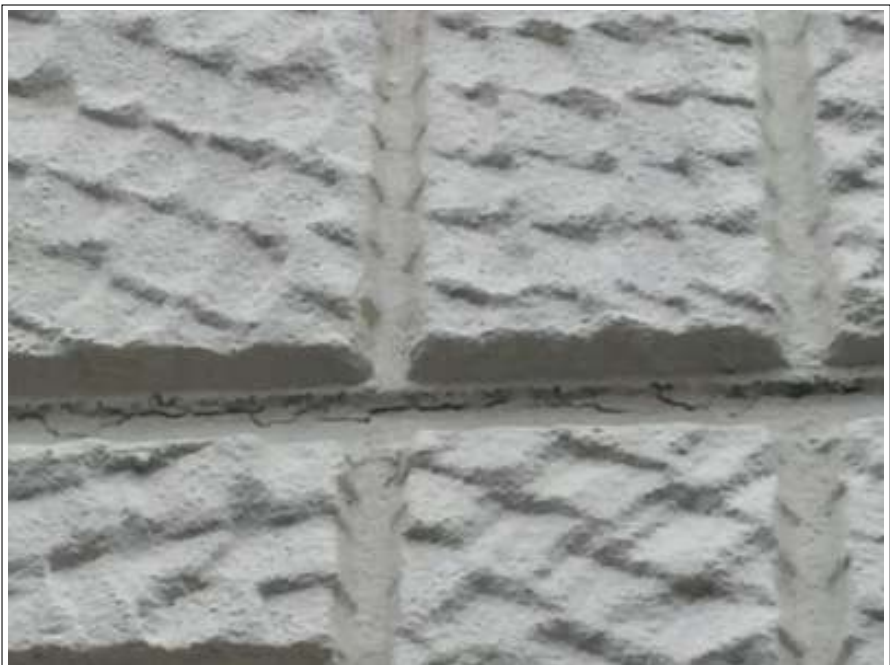
シーリング劣化部

この部分から雨水や湿気、炭酸ガス
等が直接侵入し躯体・外壁の痛みや
建物の寿命につながりますので、
シーリング劣化部の補修をおこない
塗装をしていきます。

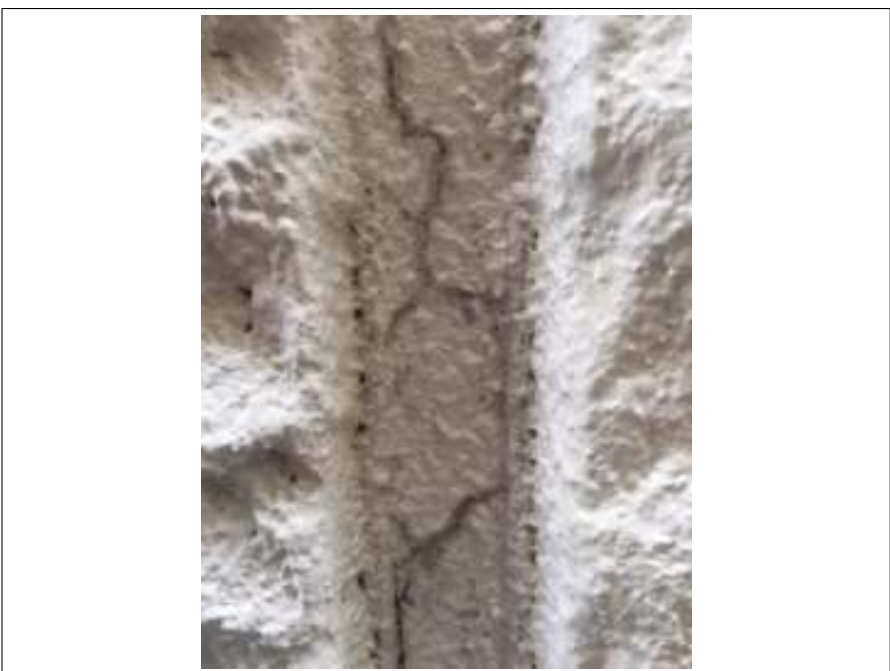
シーリング劣化部

同上

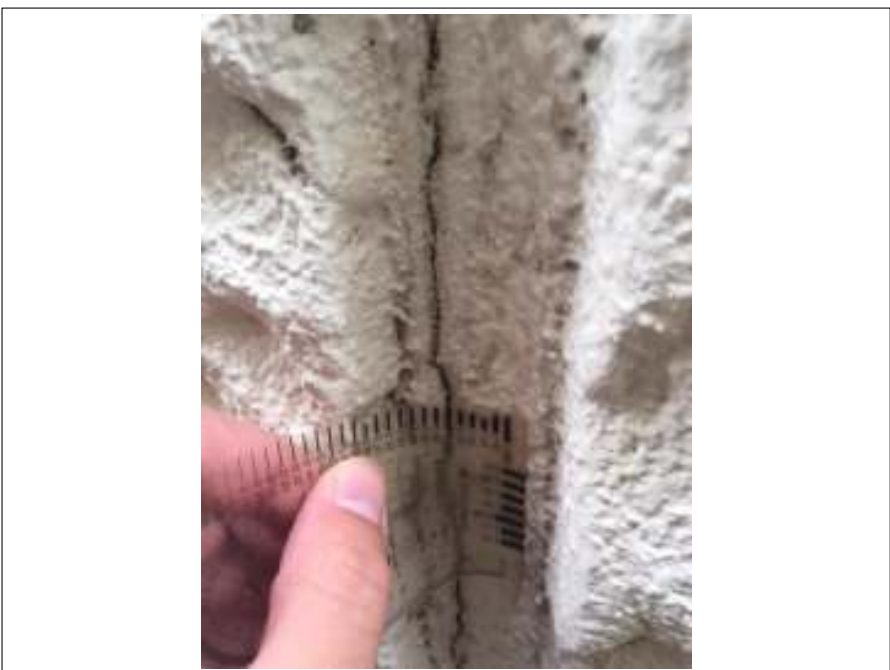
シーリング劣化部

同上

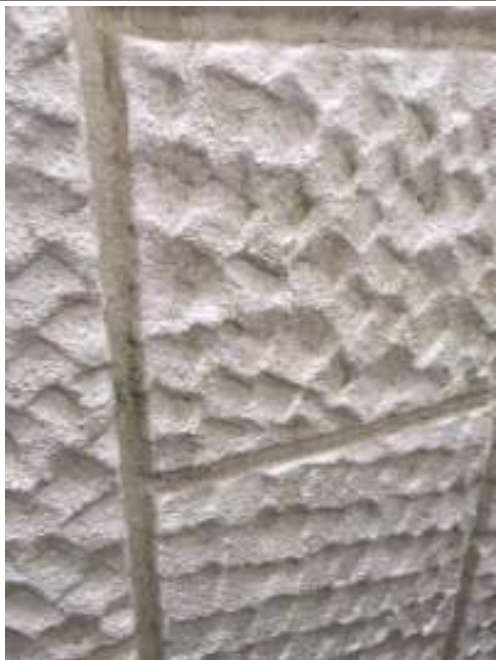
外壁 カビ発生部

カビの発生が見られます。
カビの上にくら良い塗装をして
も、カビの根が残っている以上塗膜
を突き破って表面化してきますの
で、カビの根を抑える必要がありま
す。
