工事写真報告書

工事名 I 様 邸

工事箇所 外壁・その他 塗装工事

工事施工者 ベストホーム株式会社

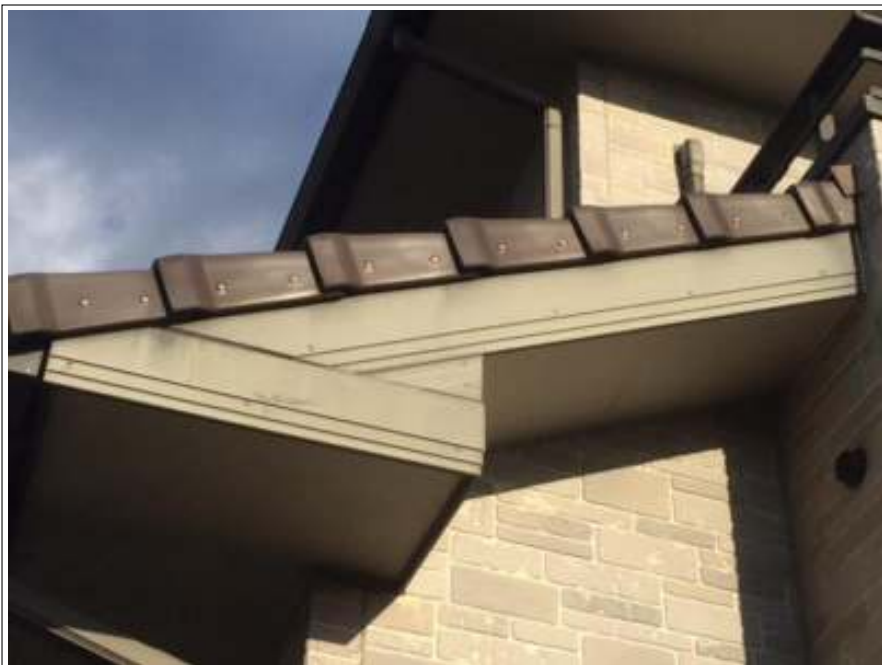
破風板

経年劣化しています。

劣化すると腐食、お住まいの痛みにつながりますので、下塗り・上塗りをおこないます。

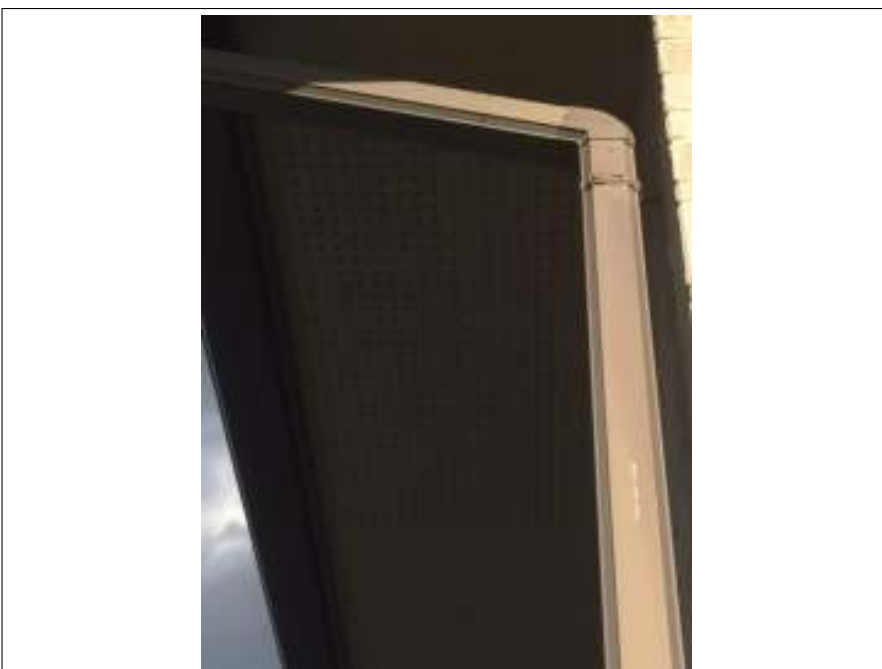
軒天

経年劣化しております。

この部分は通気性の良い軒天専用の塗装をしていきます。

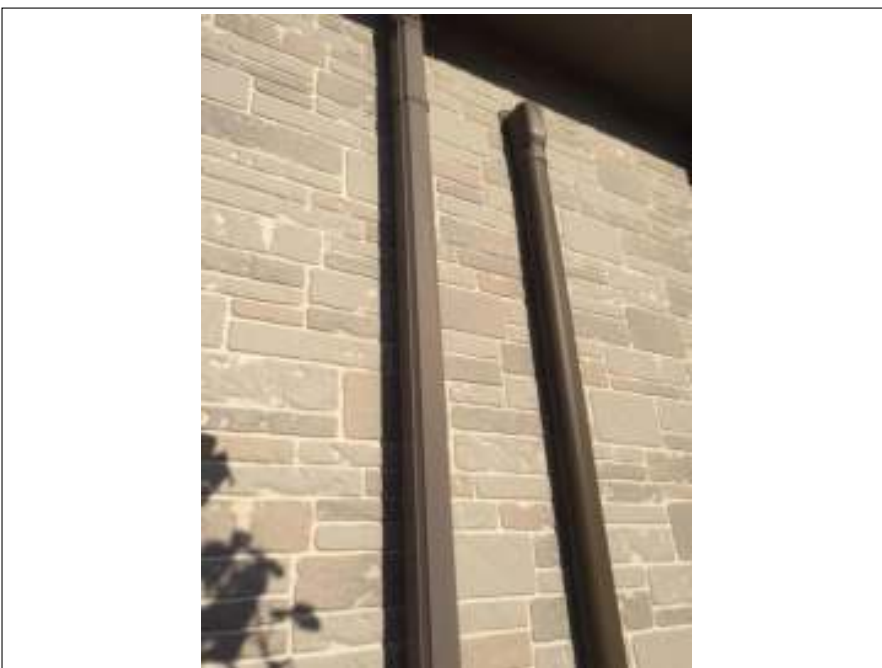
樋

こちらは塩ビ素材になります。

劣化すると割れが生じたりすることがありますので、塩ビ専用の下塗りをおこない塗装をしていきます。

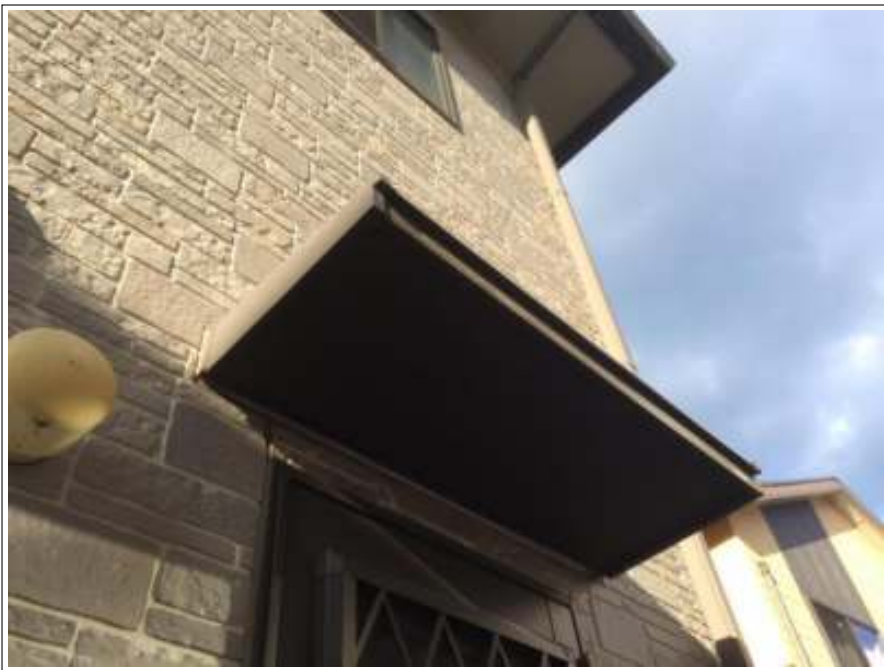
小庇

この部分は鉄、スチール素材になります。劣化するとサビが発生してきますので塗装が必要です。

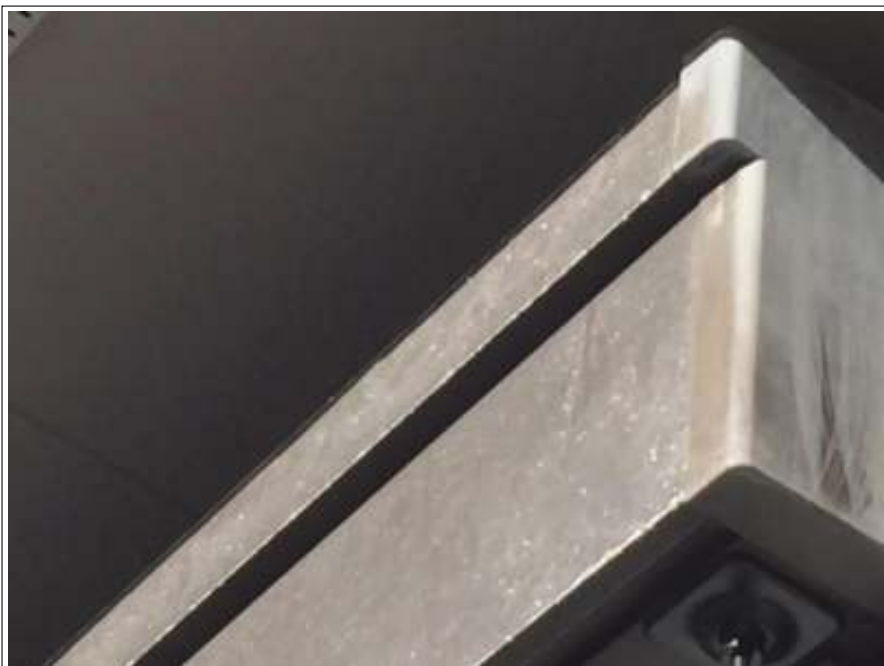
シャッターBOX

同上

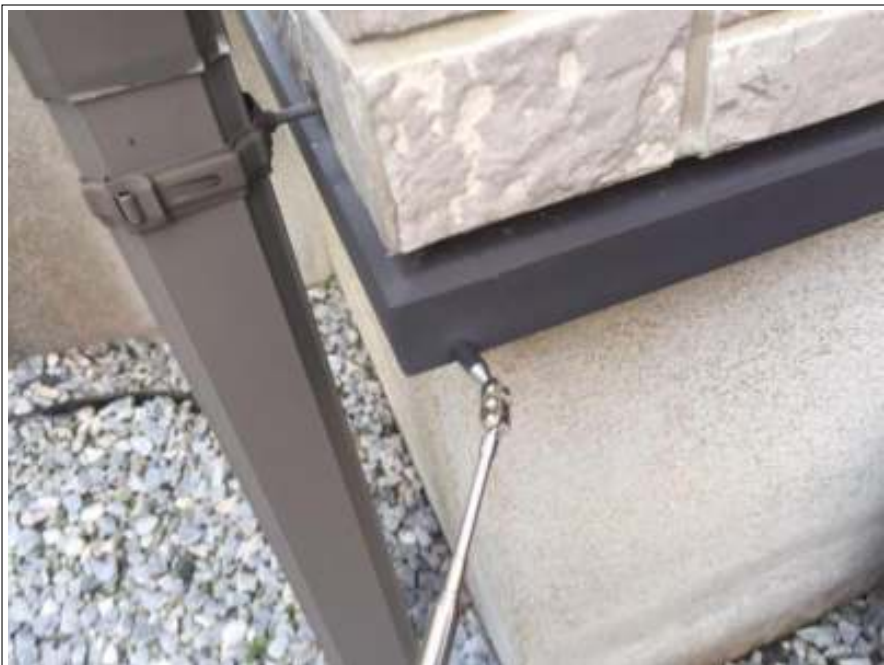
土台水切り

同上

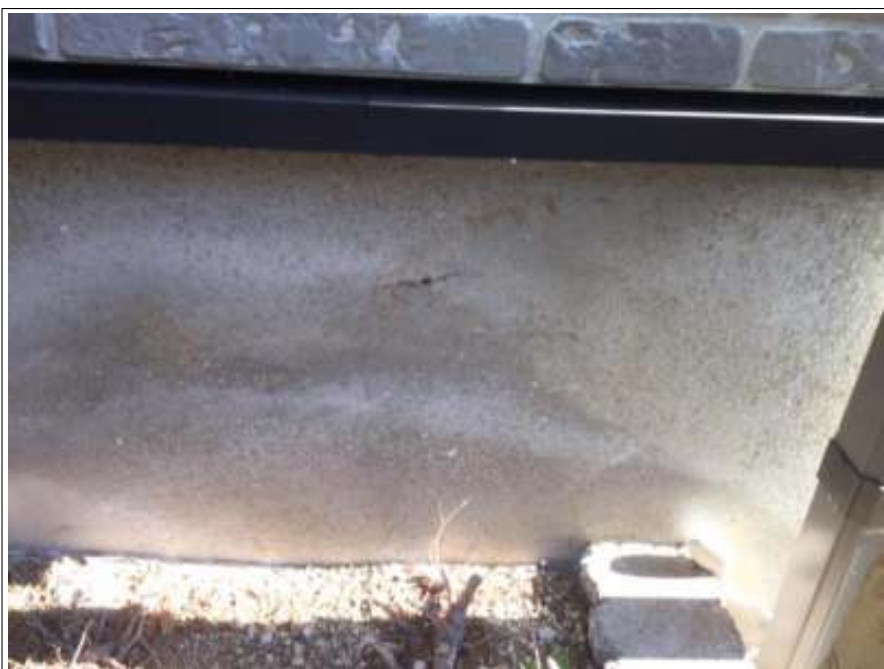
基礎

アルカリ性のコンクリートは空気中の二酸化炭素や酸性雨と結合することによって徐々に中性化されます。

中性化されたコンクリートは表面にヒビが入るだけでなく、内部の鉄筋の腐食や膨張につながり構造物の性能低下につながりますので、シーリング等で補修をおこないます。

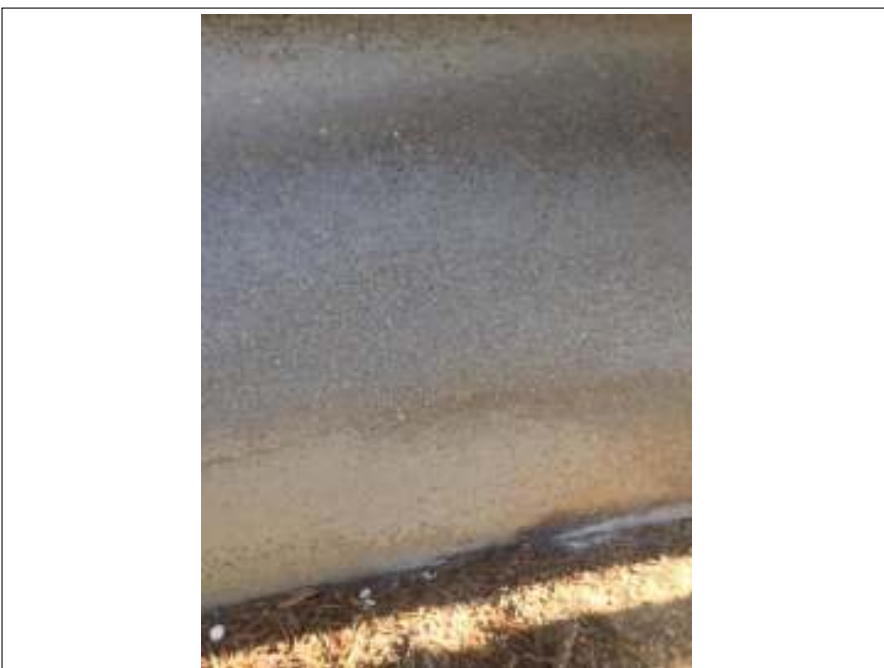
基礎

同上

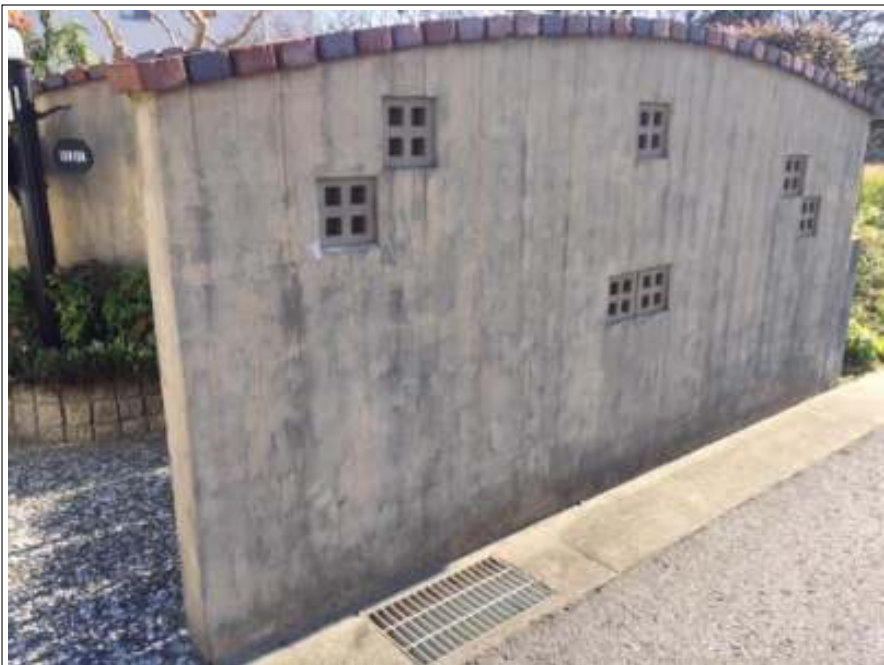
塀

地面から水や湿気を吸いはき出す部分になり、この部分に耐久性の高い塗装や膜を張る塗装をおこなうと、膨れる恐れがありますので、通気性の良い塀の塗装をおこないます。

またカビの発生が見られます。

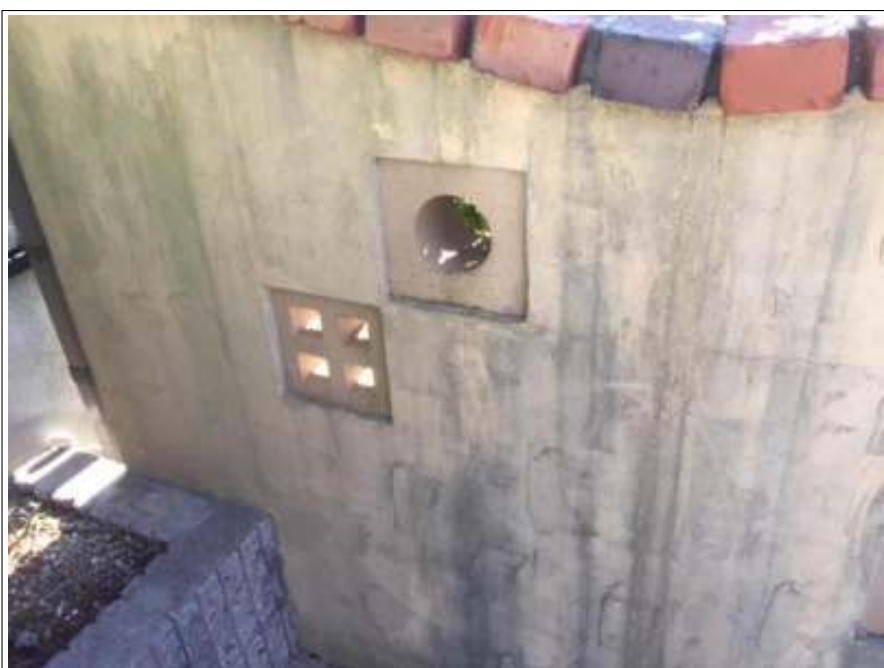
塀

カビの上いくら良い塗装をしても、カビの根が残っている以上塗膜を突き破って表面化してきますので、カビの根を抑える必要があります。

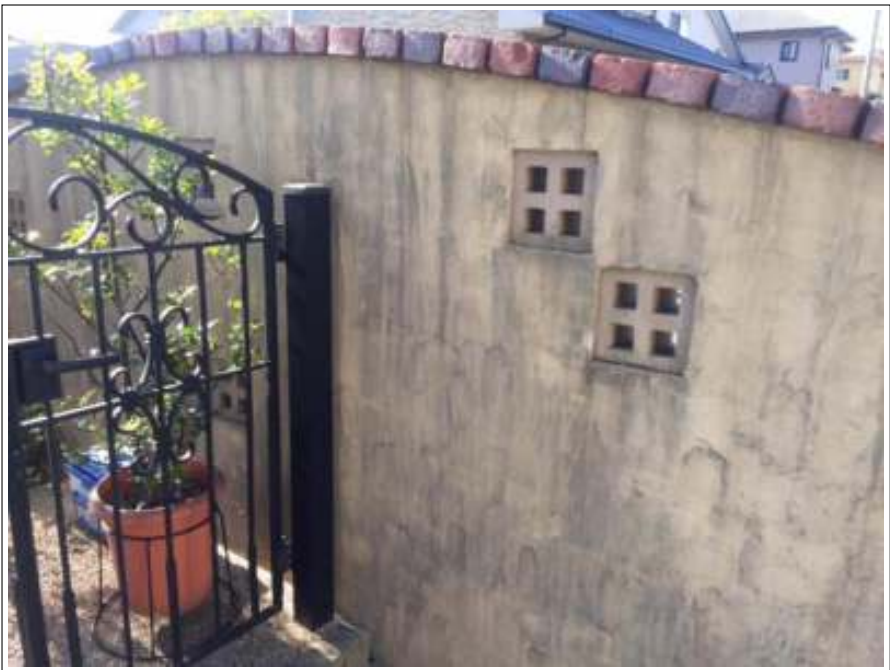
塀 _____

同上 _____

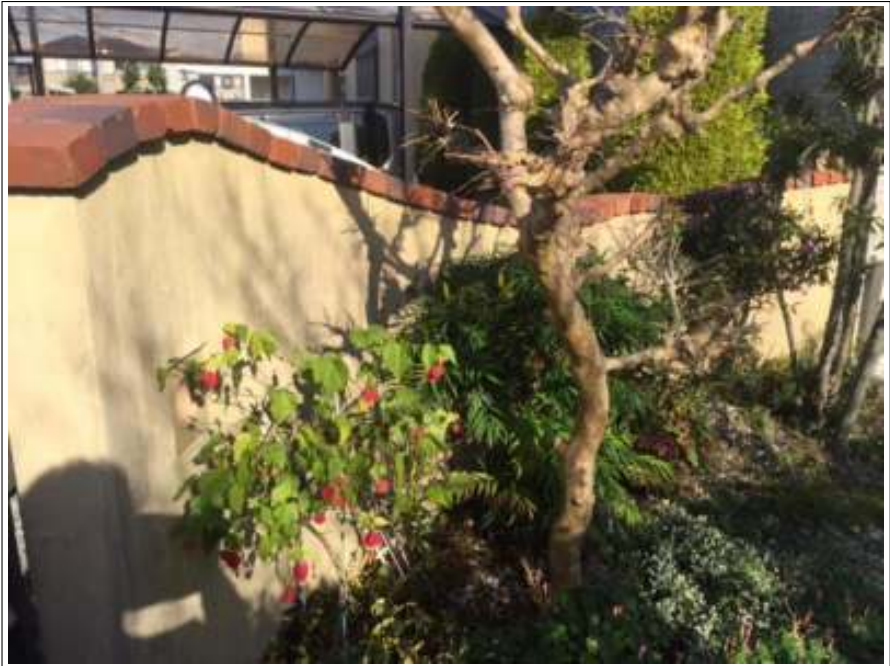
塀 _____

同上 _____

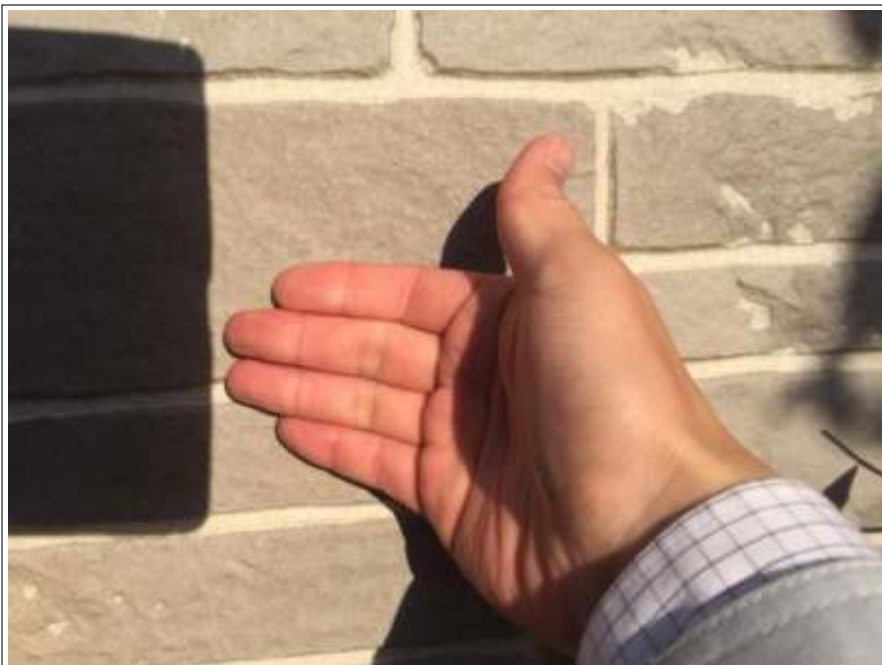
チョーキング現象

紫外線などにより塗膜の表面が劣化し、チョークの粉状のような状態になっています。

この状態になると表面から水や湿気を吸い込んでしまい、外壁や中の躯体の痛みにつながりますので、早めの塗装をお勧めします。

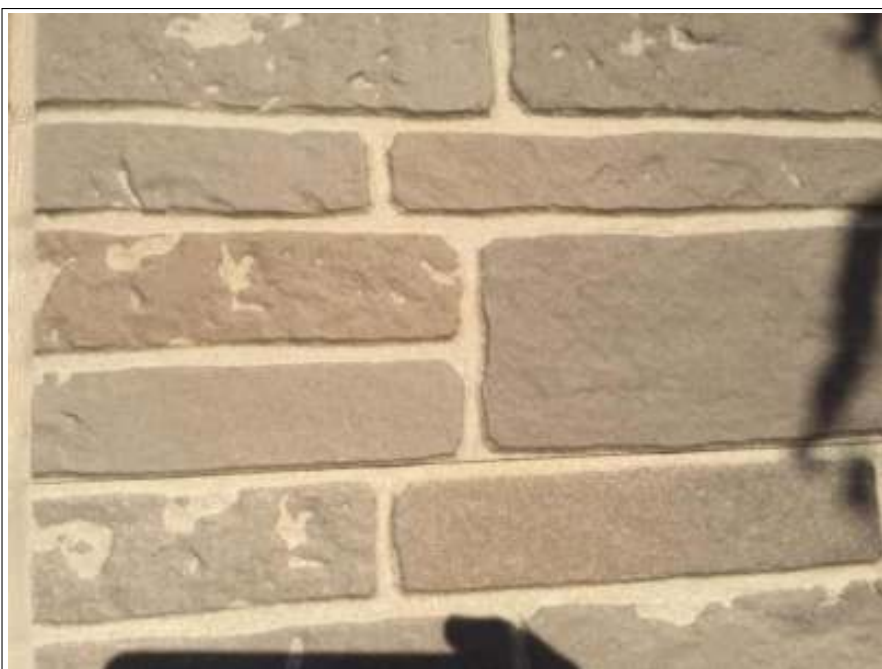
意匠性 外壁

現状の外壁が意匠性の為、

クリヤー仕様

通常の単色仕様

の御提案をさせていただきます。

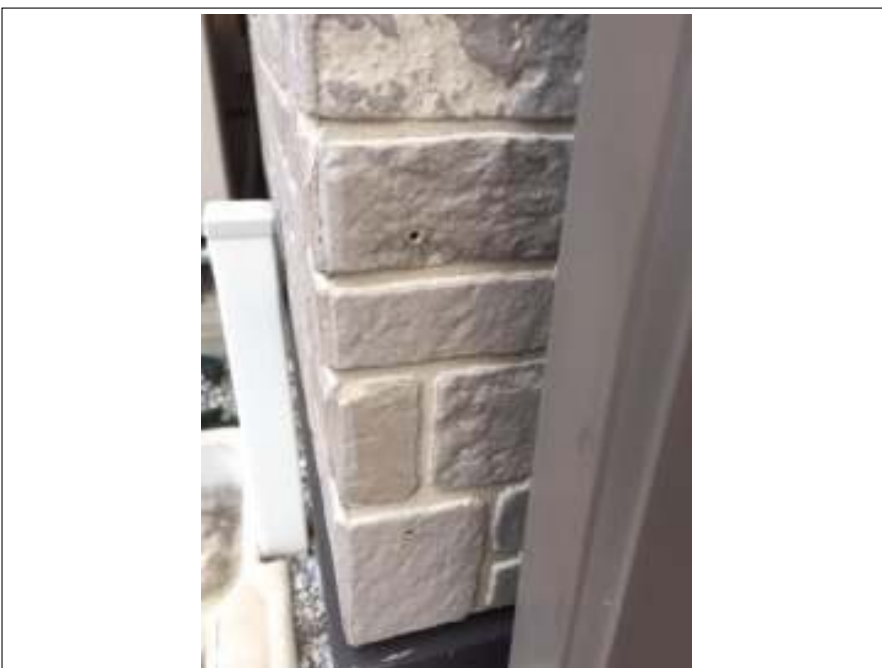
外壁 劣化部

数ヶ所、穴があります。

こちらはパテ補修等で穴を埋めて、塗装をしていきます。

※ クリヤー施工の場合は、目立たないように塗膜又はクリヤーのシーリング材で埋めます。

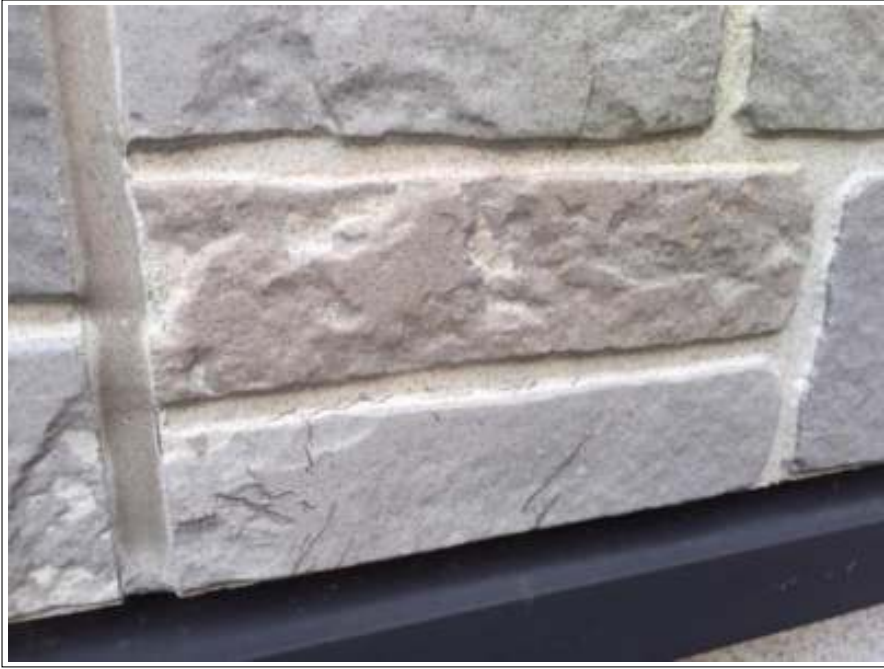
外壁 クラック部

この部分から雨水や湿気、炭酸ガス等が直接侵入し躯体・外壁の痛みや建物の寿命につながります。

※ クリヤー施工の場合はひび割れの上に膜ができますが、仕上がりはそのままになります。

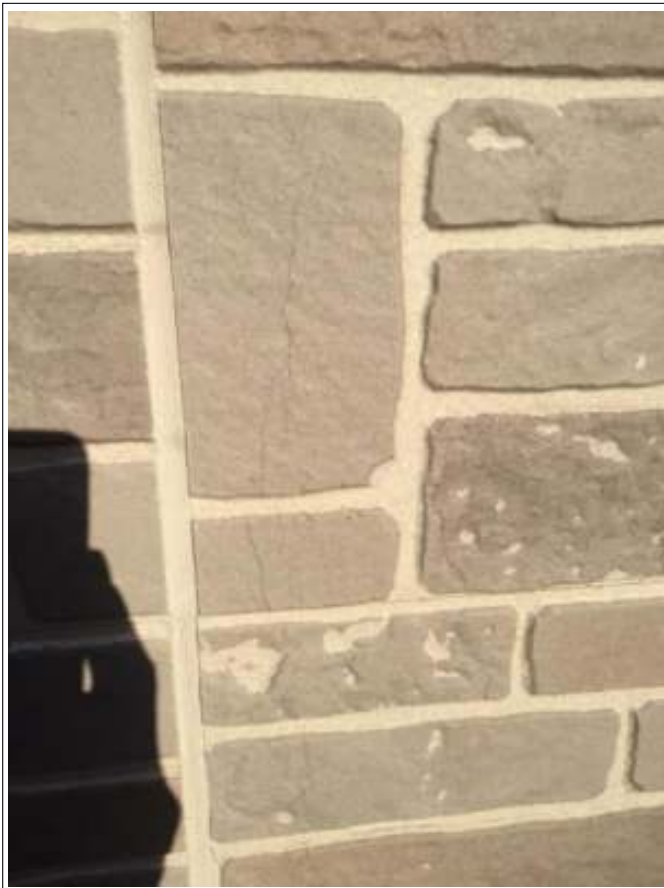
外壁 クラック部

同上

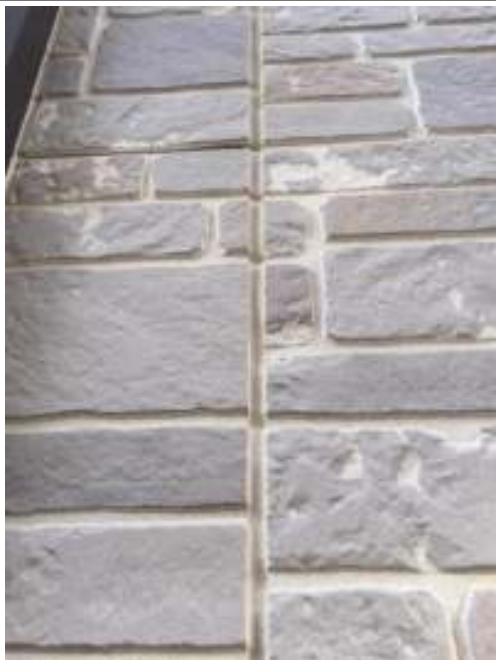
ボード シーリング部

この部分から雨水や湿気、炭酸ガス等が直接侵入し躯体・外壁の痛みや建物の寿命につながります。

※クリヤー施工の場合はシーリング材の上に塗装をするとひび割れや剥離など不具合が生じますので、全面シーリング後打ちをおこないます。

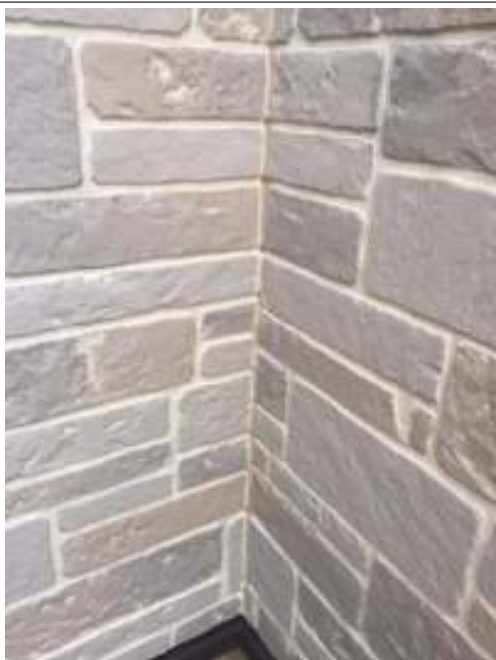
シーリング劣化部

同上

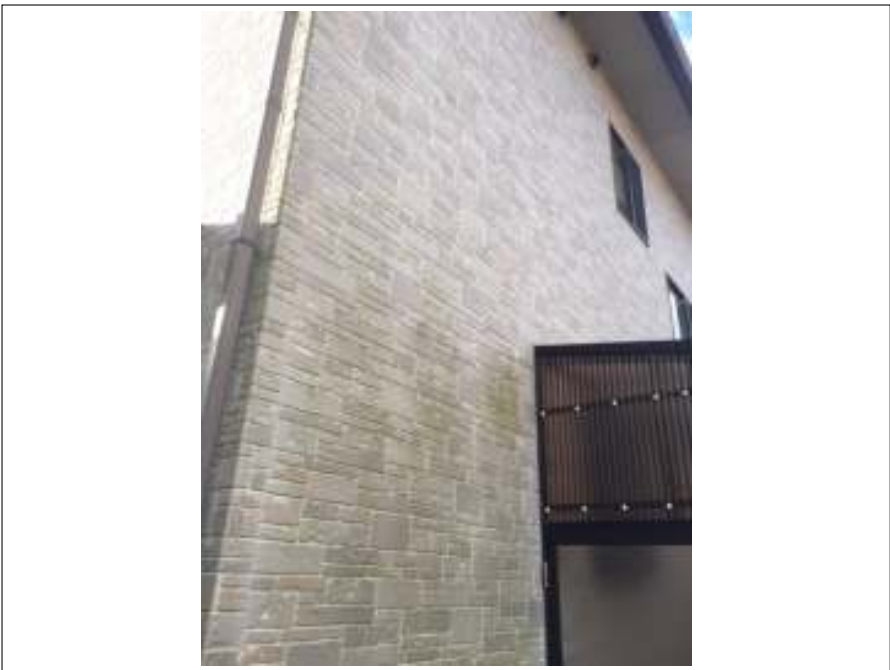
外壁 カビ発生部

塀と同様

※ クリヤー施工の場合は防カビのバリアー施工ができない為、カビを念入りに落として施工となります。

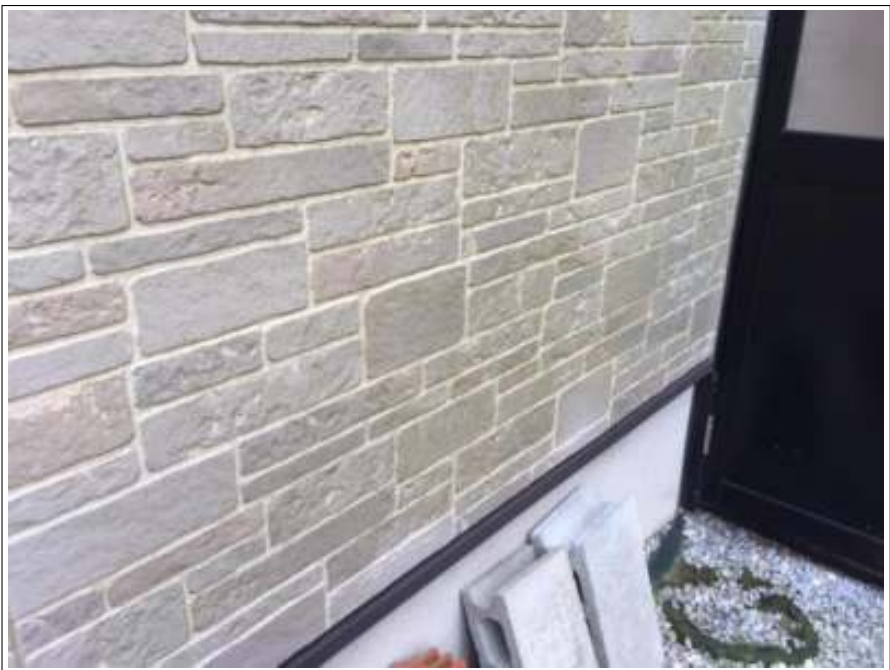
外壁 カビ発生部

同上
