工事写真報告書

工事名 K 様 邸

工事箇所 屋根・外壁・その他 塗装工事一式

工事施工者 ベストホーム株式会社

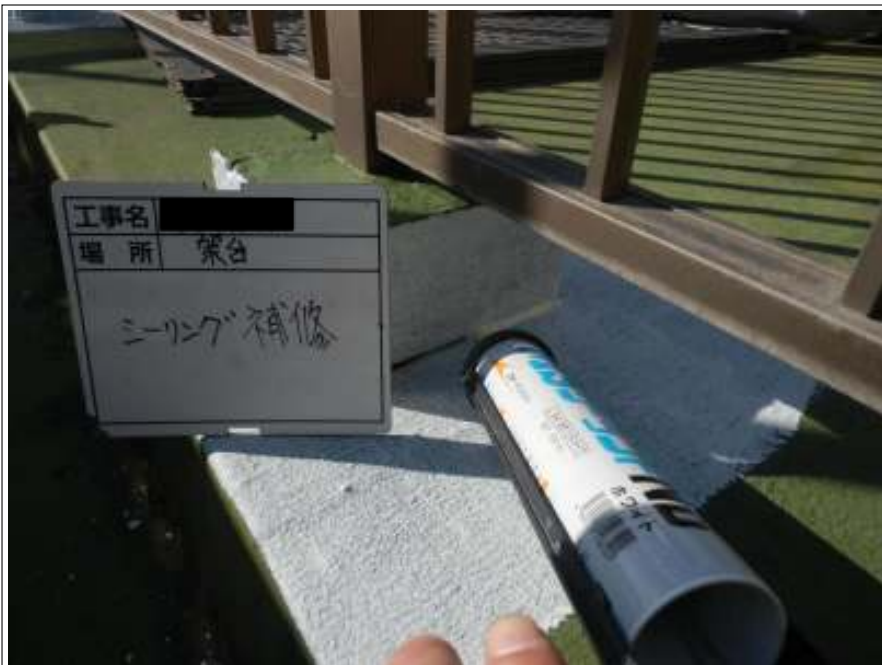
桟台 シーリング補修

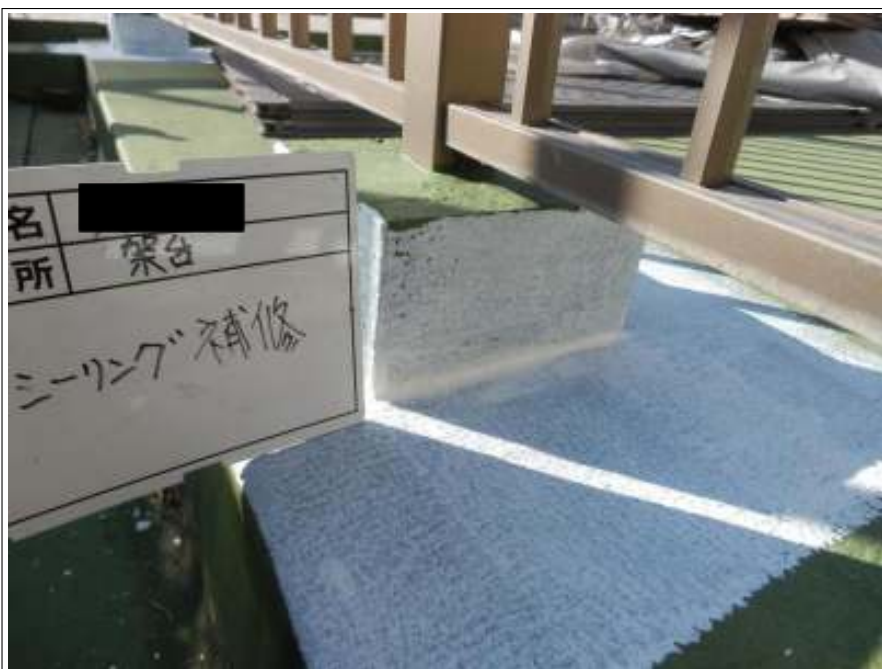
桟台 シーリング補修後

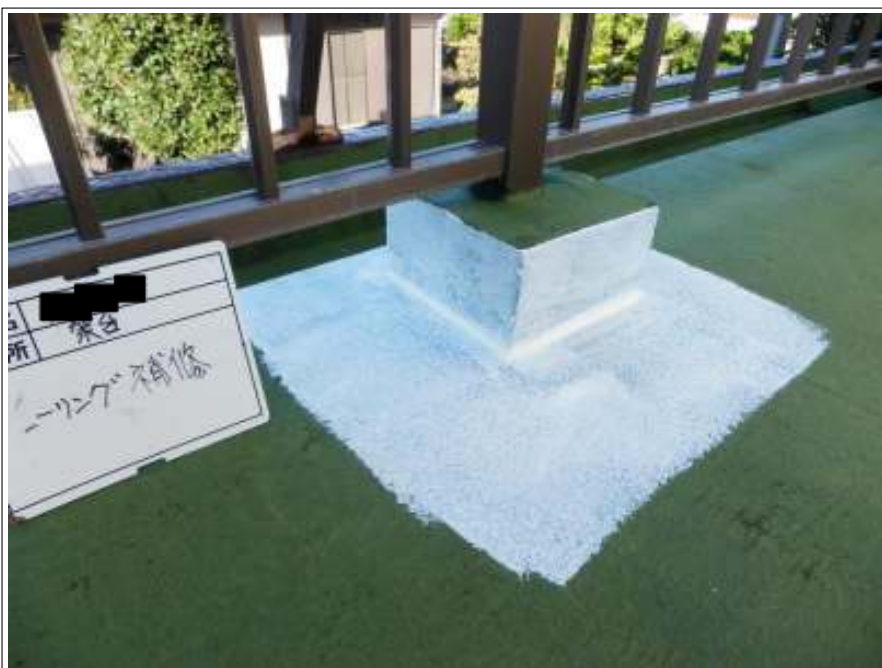
桟台 シーリング補修後

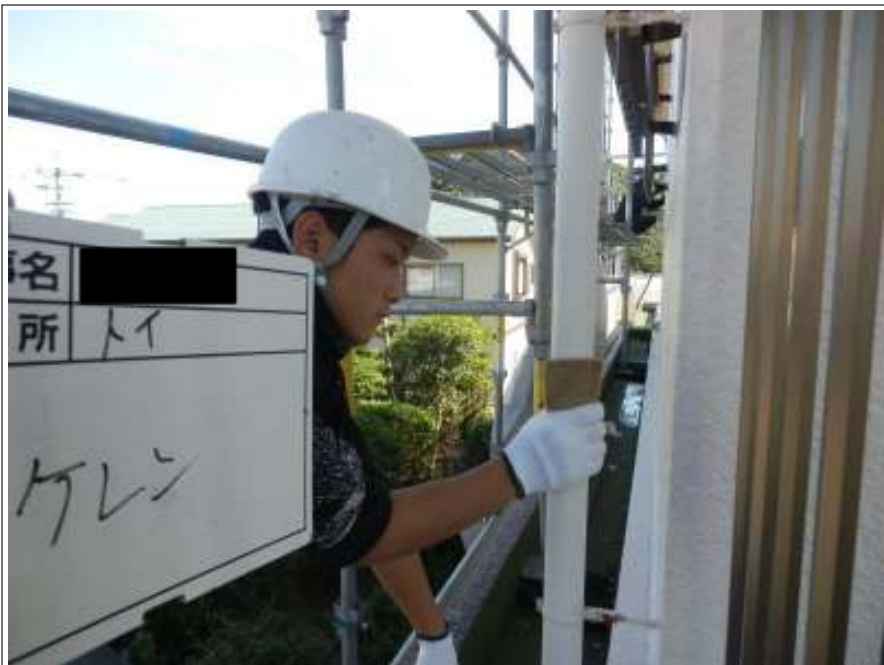
樋 ケレン処理施工中

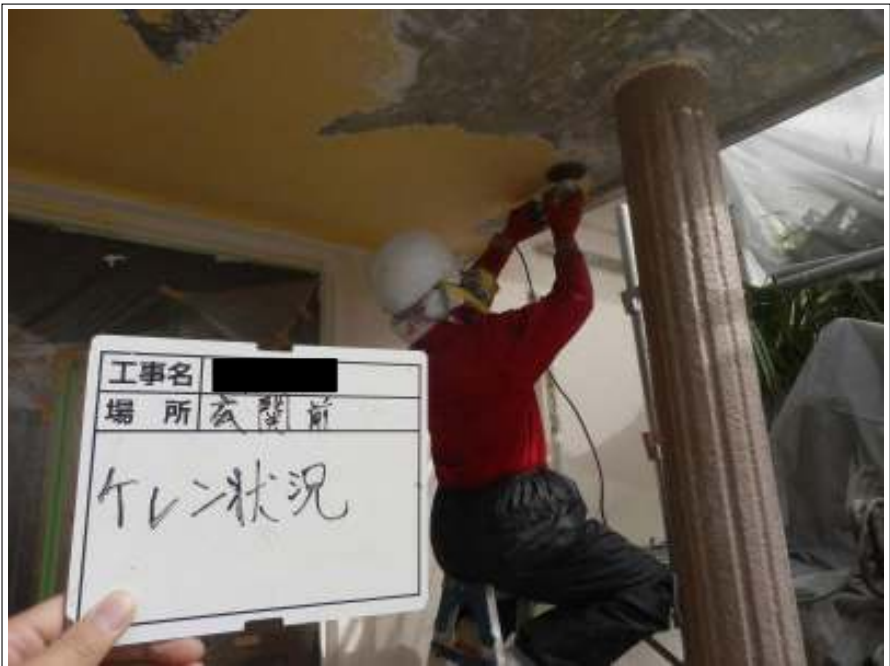
玄関庇 ケレン処理施工中

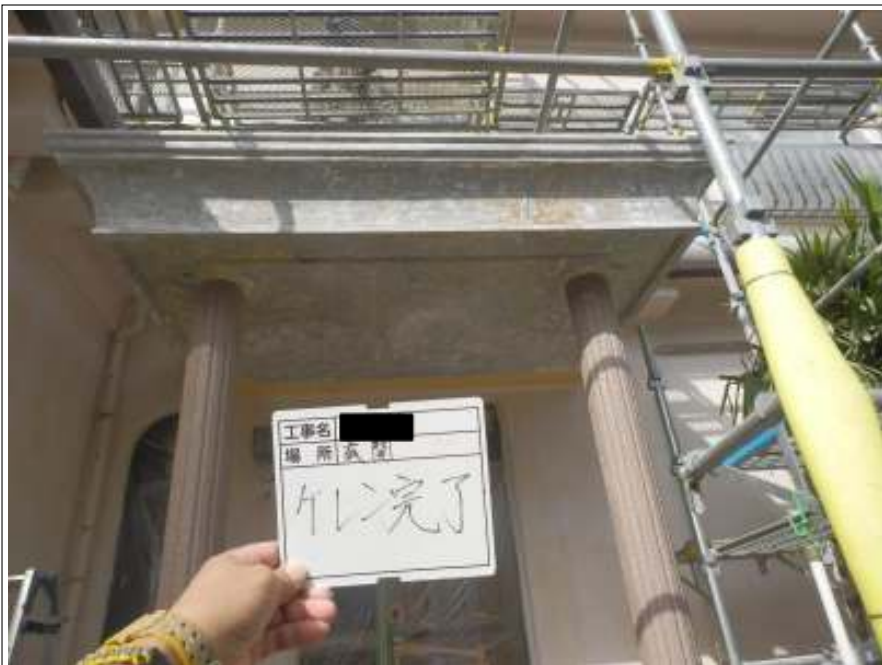
玄関庇 ケレン処理施工後

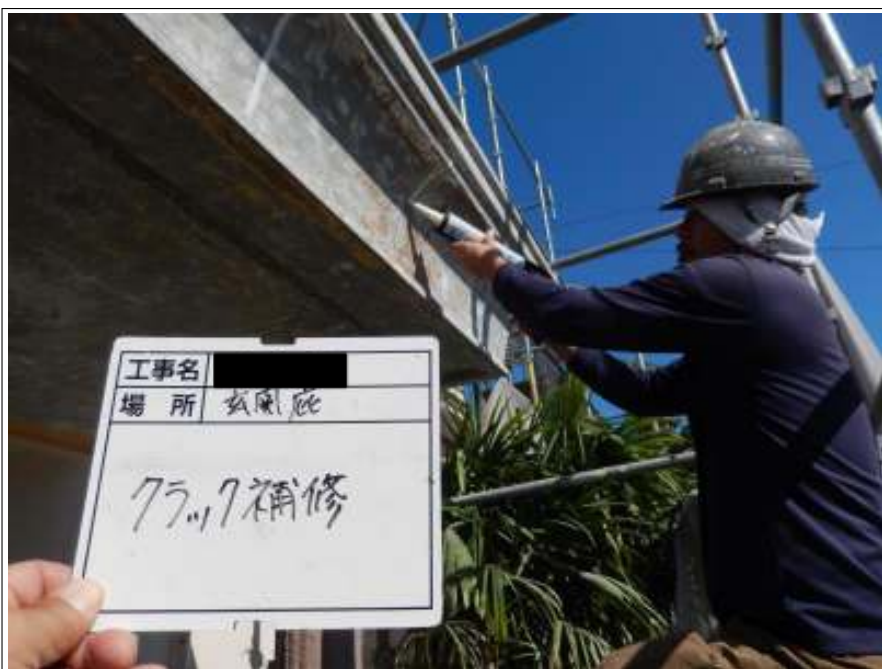
玄関庇 クラック補修

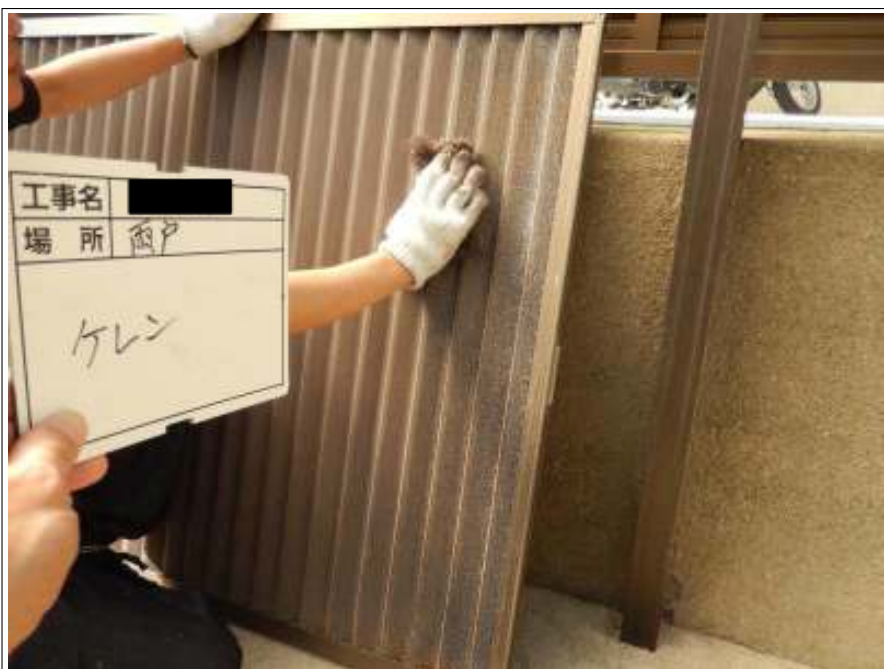
雨戸 ケレン処理施工中

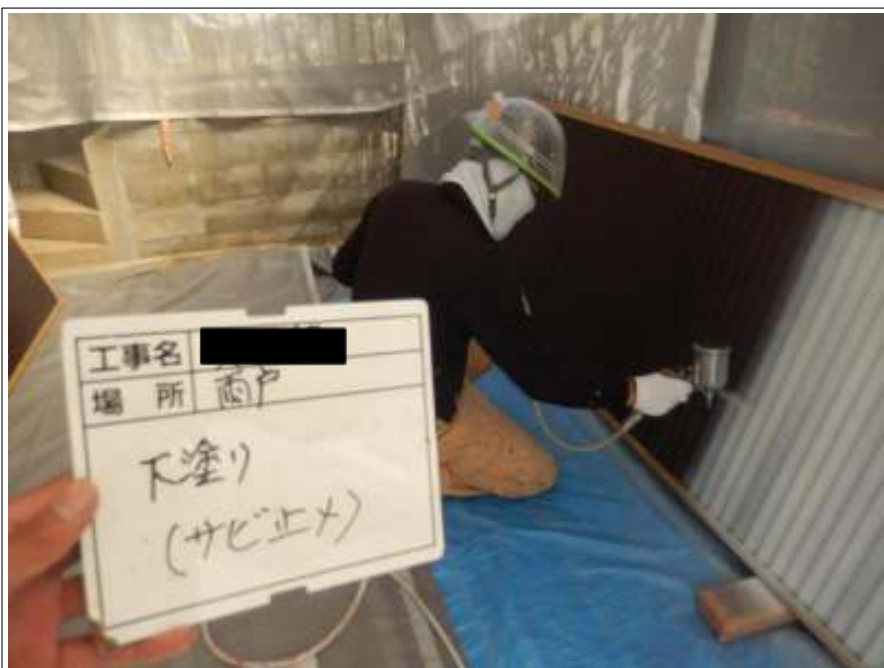
雨戸 サビ止め塗布 施工中

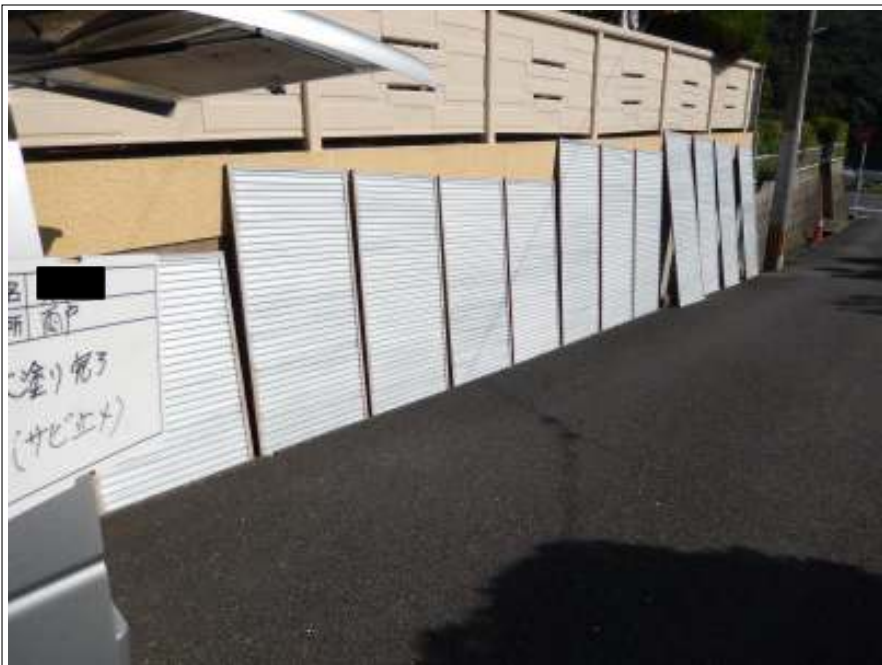
雨戸 錆止め塗布 施工後
