# 工事写真報告書

工事名 M 様 邸

工事箇所 屋根・外壁・その他 塗装工事一式

工事施工者 ベストホーム株式会社

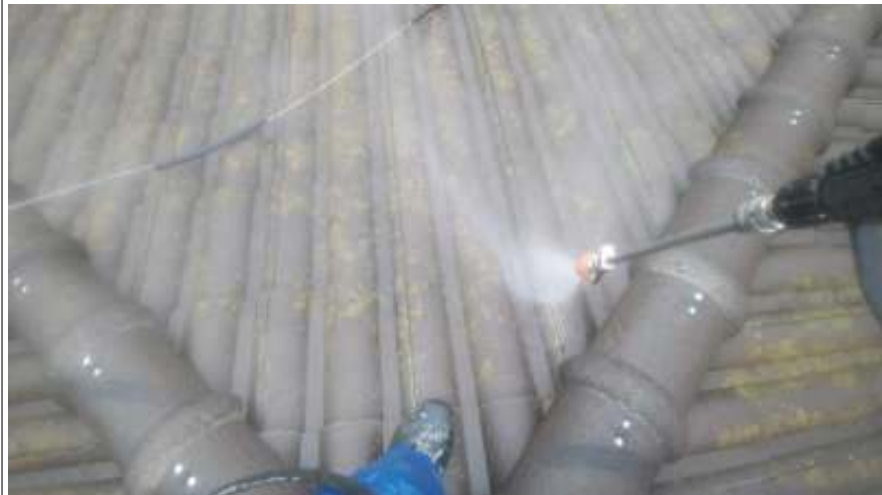
屋根 高圧洗浄中

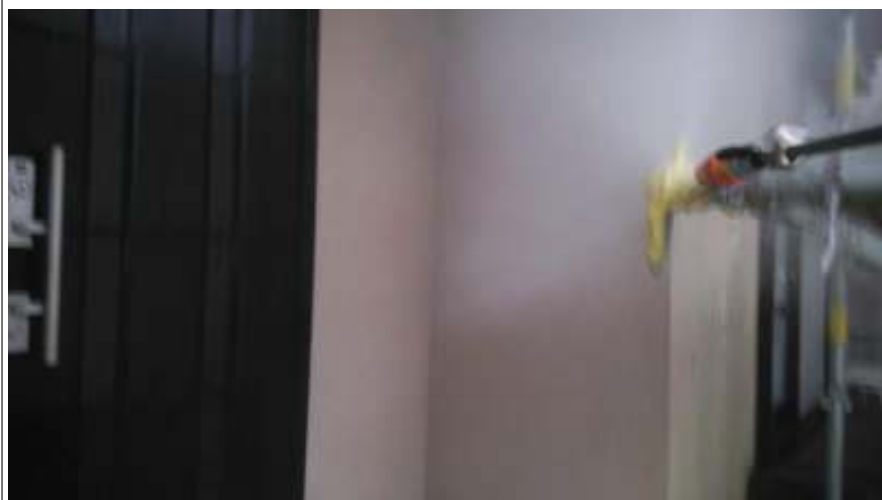
外壁 高圧洗浄中

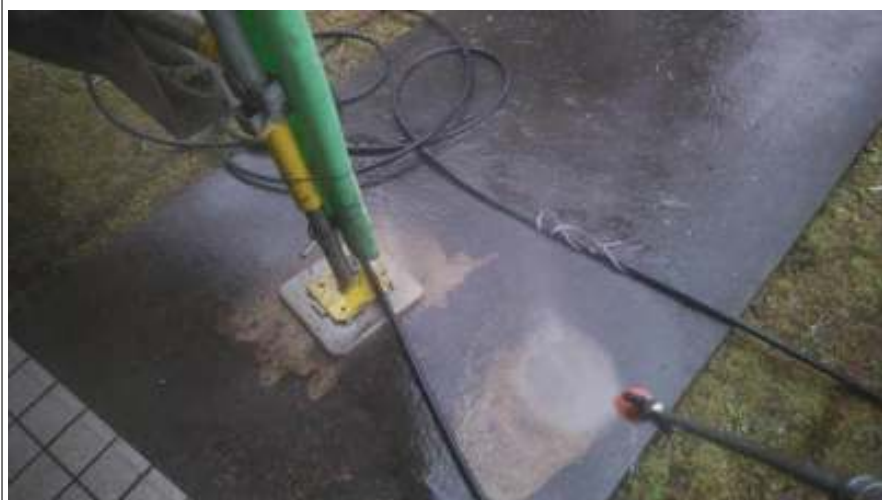
土間 高圧洗浄中

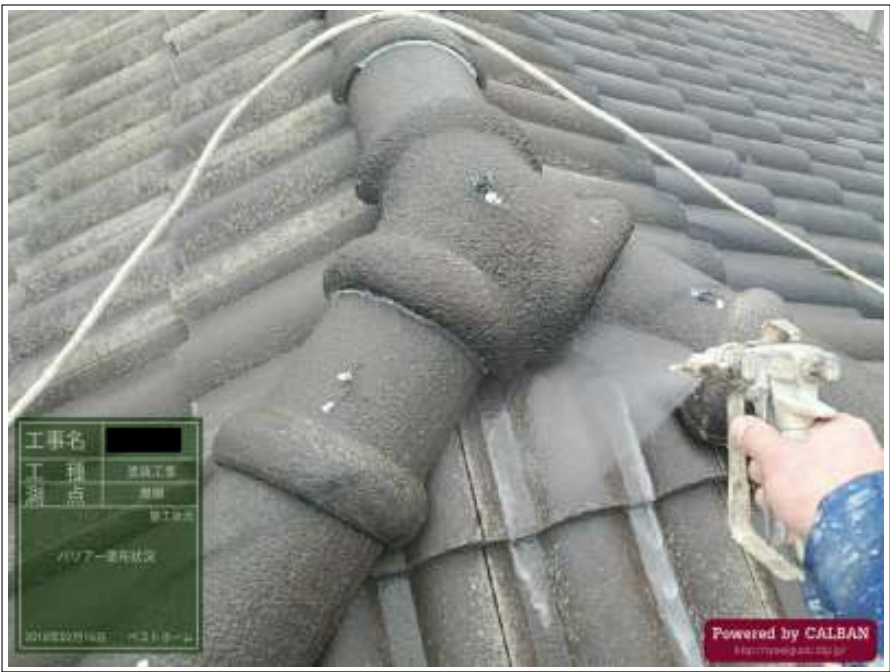
屋根 バリアー塗布  
 \_\_\_\_\_  
 \_\_\_\_\_  
 \_\_\_\_\_  
 \_\_\_\_\_  
 \_\_\_\_\_  
 \_\_\_\_\_  
 \_\_\_\_\_  
 \_\_\_\_\_

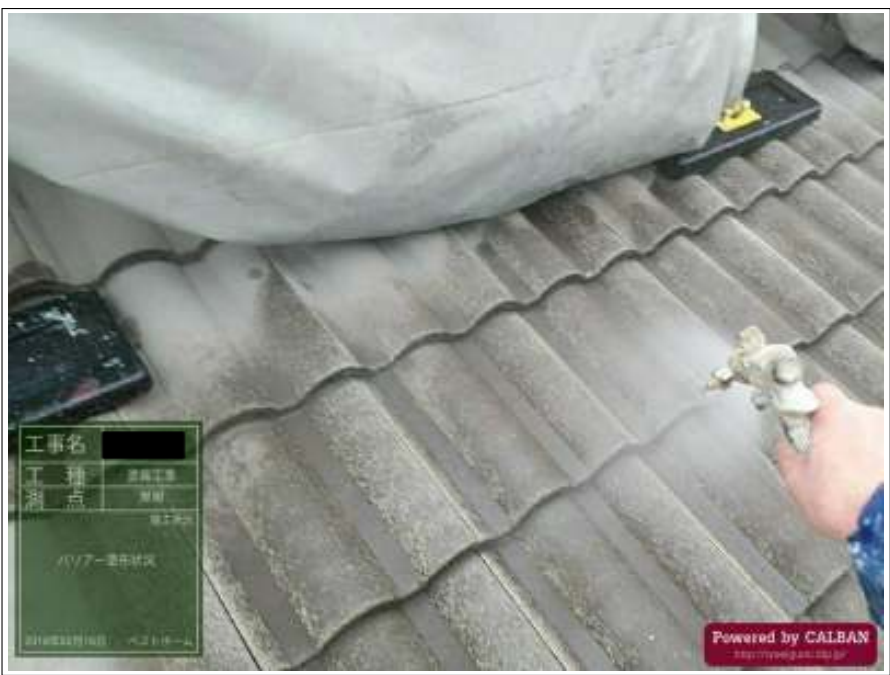
屋根 バリアー塗布  
 \_\_\_\_\_  
 \_\_\_\_\_  
 \_\_\_\_\_  
 \_\_\_\_\_  
 \_\_\_\_\_  
 \_\_\_\_\_  
 \_\_\_\_\_  
 \_\_\_\_\_

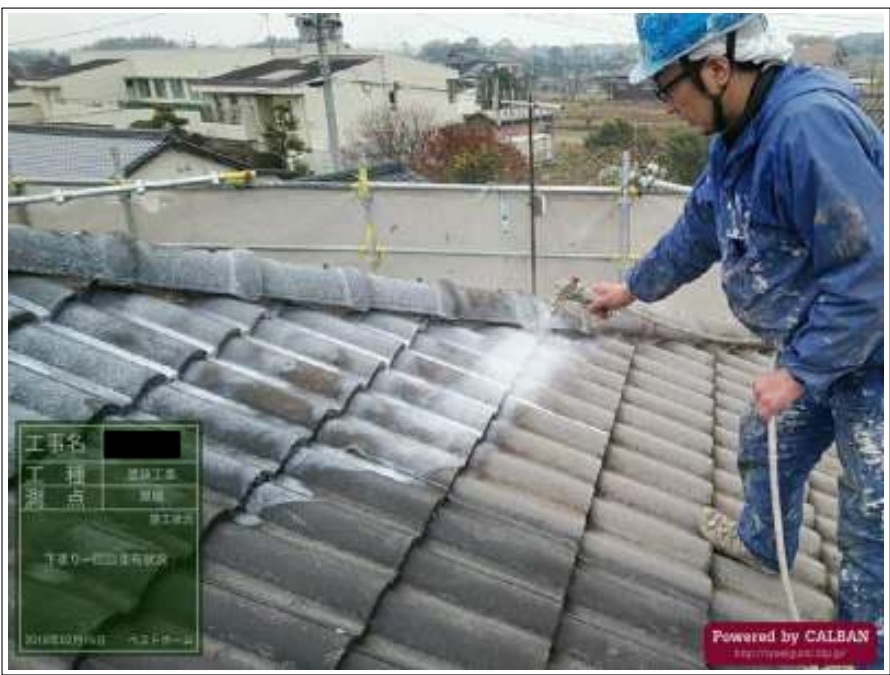
屋根 下塗り（1回目）施工中  
 \_\_\_\_\_  
 \_\_\_\_\_  
 \_\_\_\_\_  
 \_\_\_\_\_  
 \_\_\_\_\_  
 \_\_\_\_\_  
 \_\_\_\_\_  
 \_\_\_\_\_

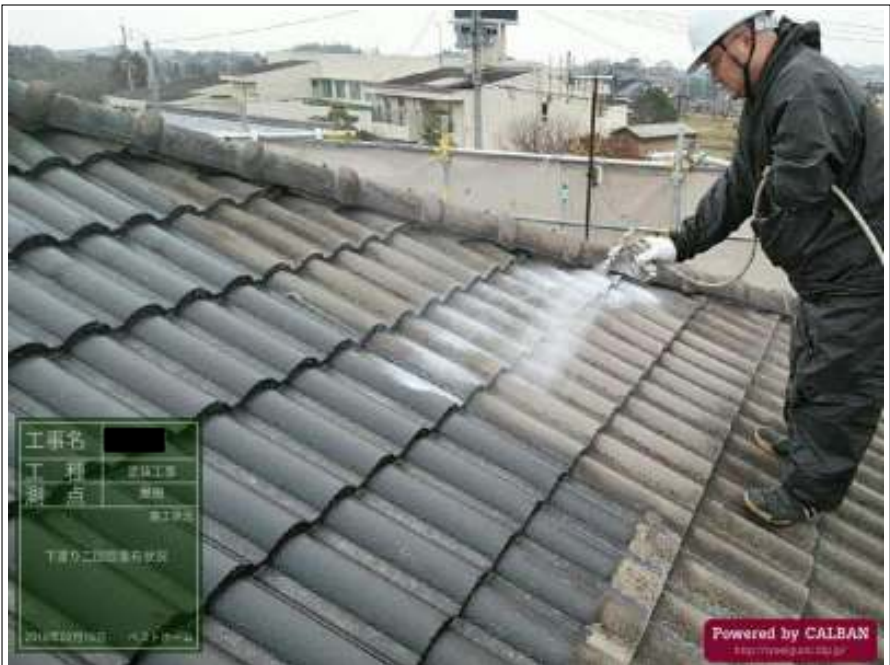
屋根 下塗り（1回目）施工中

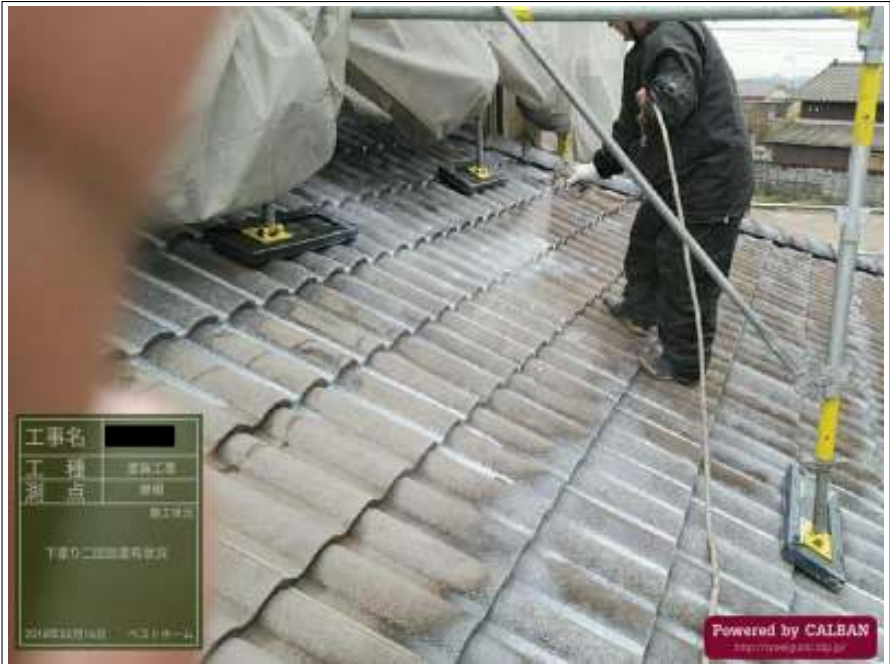
屋根 下塗り（2回目）施工中

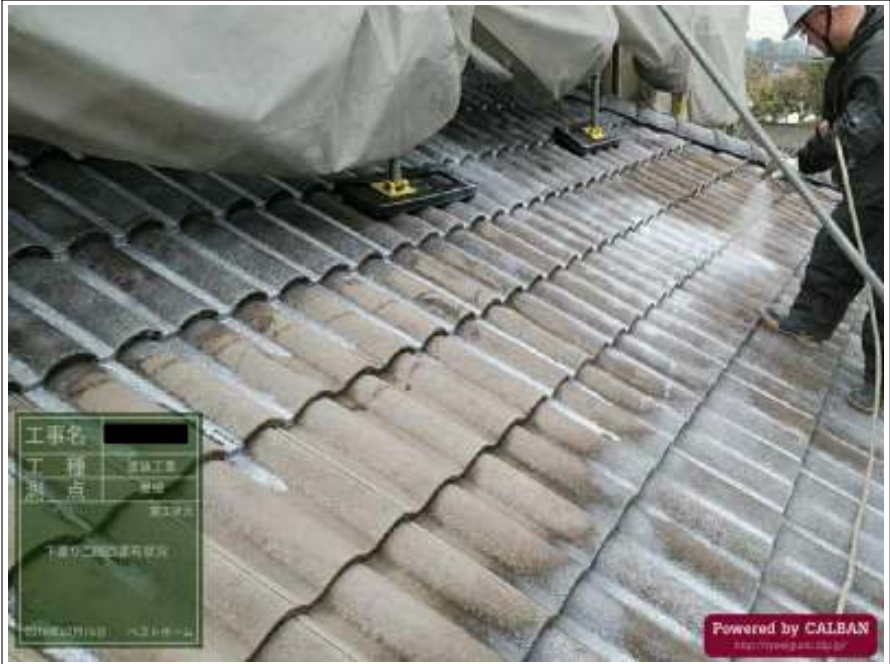
屋根 下塗り（2回目）施工中

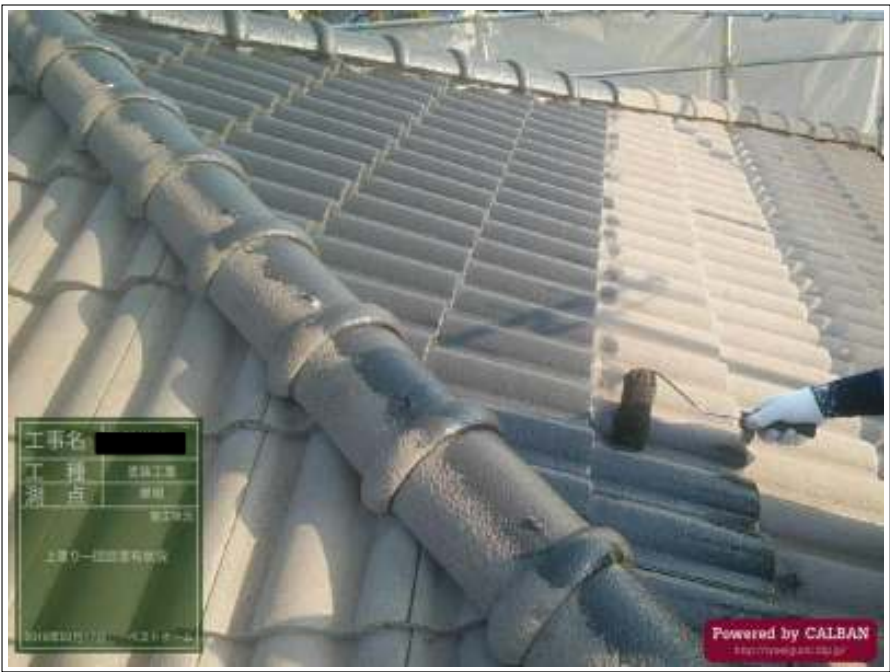
屋根 中塗り施工中

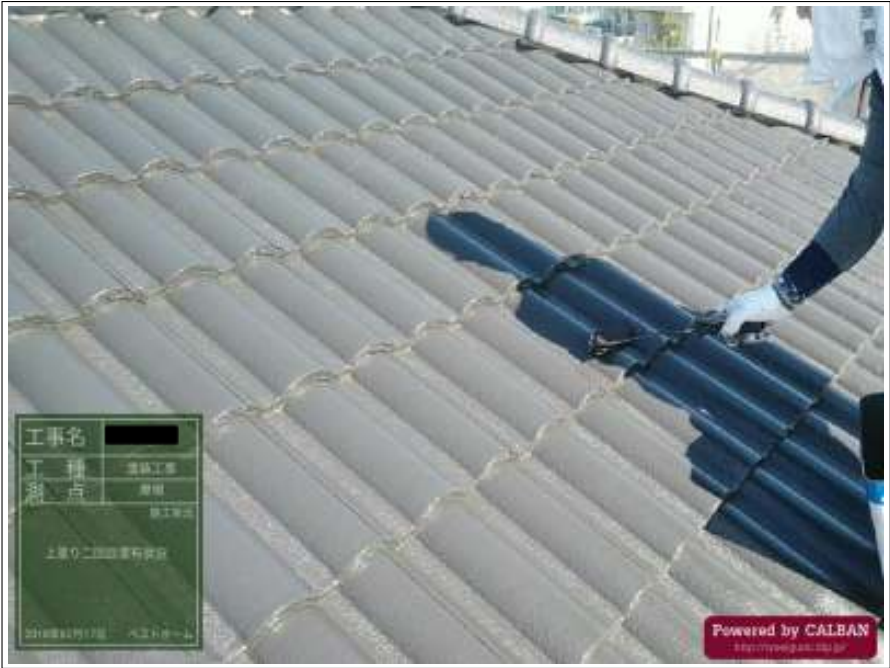
屋根 上塗り施工中

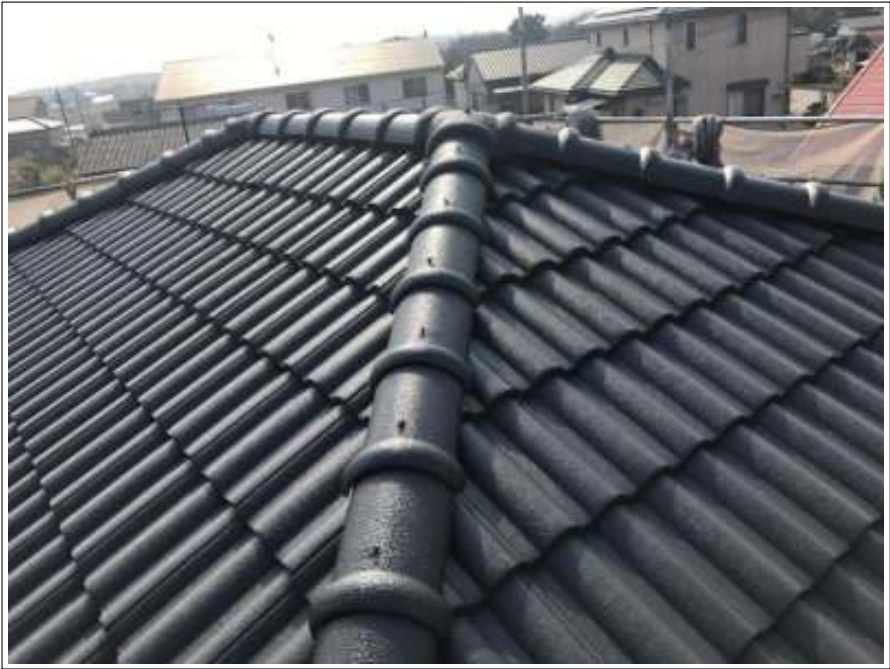
屋根 施工完了

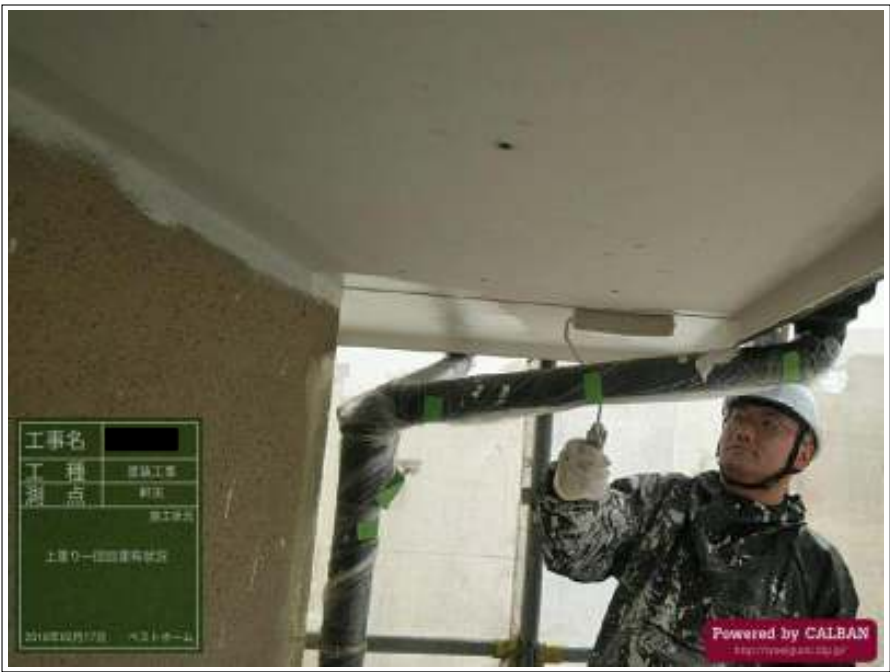
軒天（1回目） 施工中

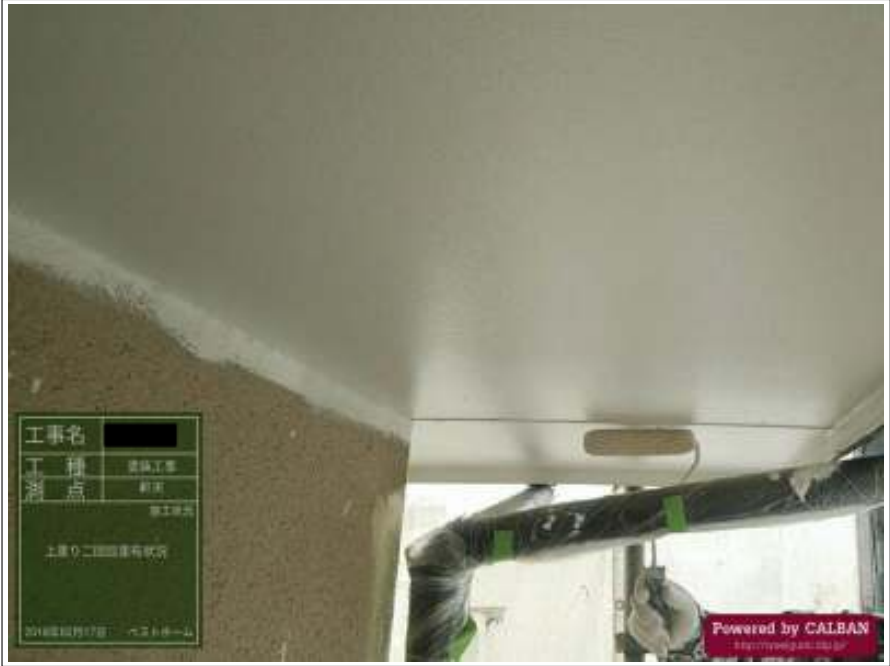
軒天（2回目） 施工中

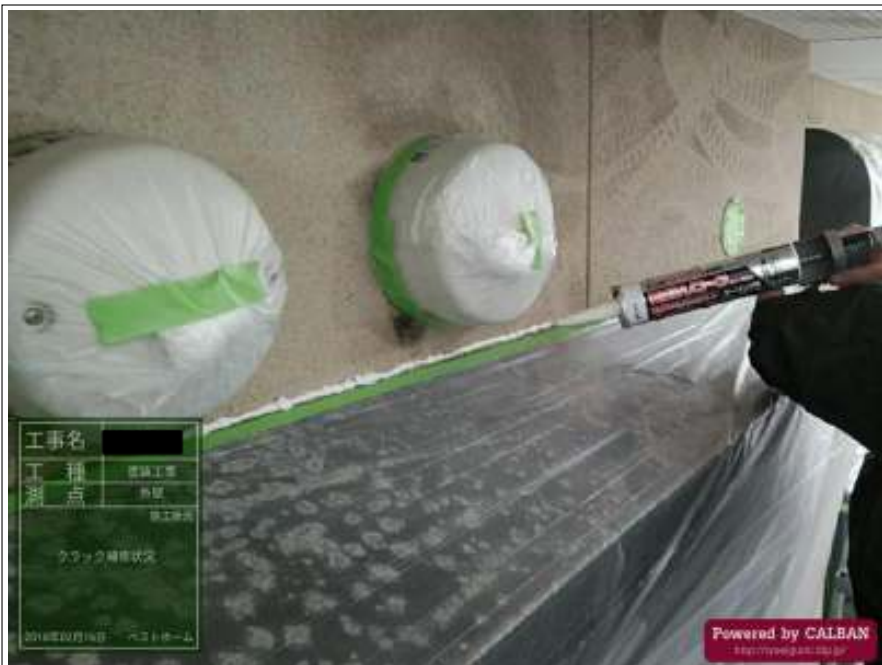
クラック補修 施工中

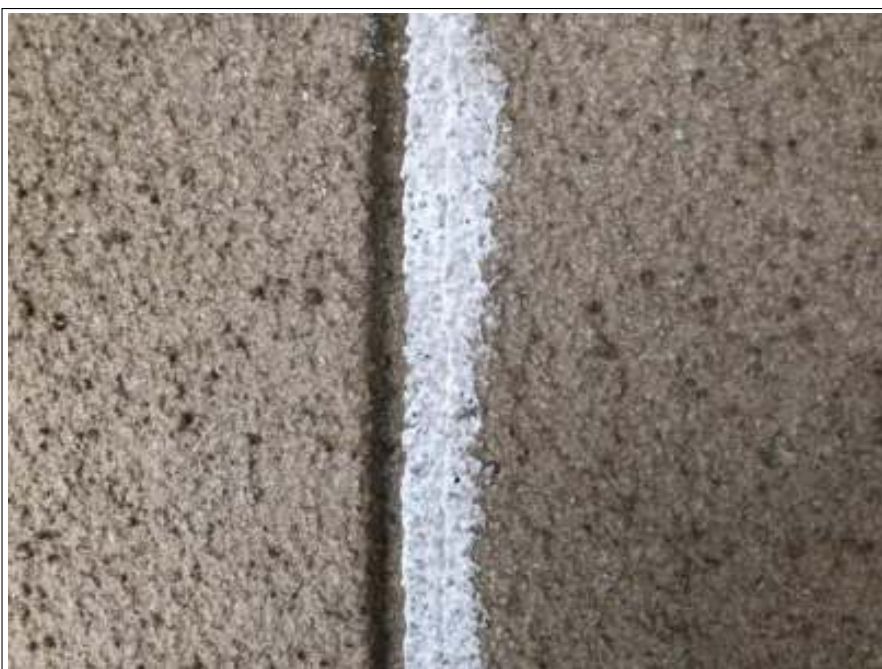
クラック補修 施工完了

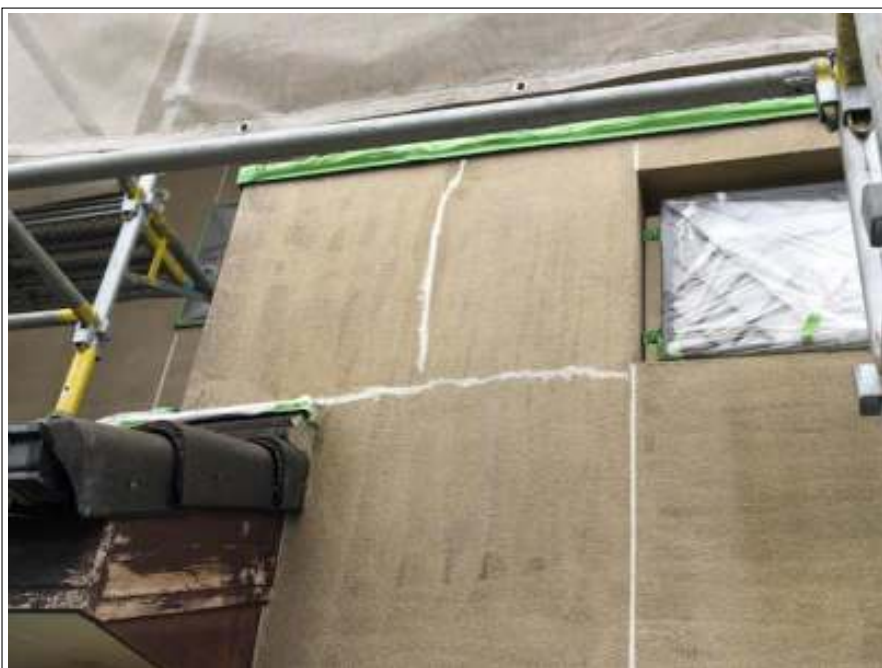
クラック補修 施工完了

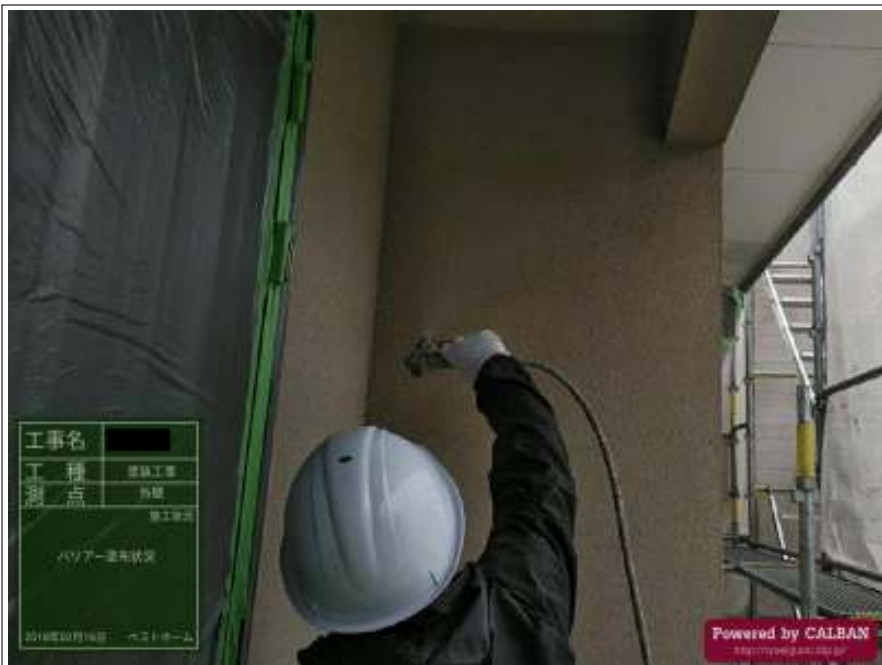
外壁 バリアー塗布

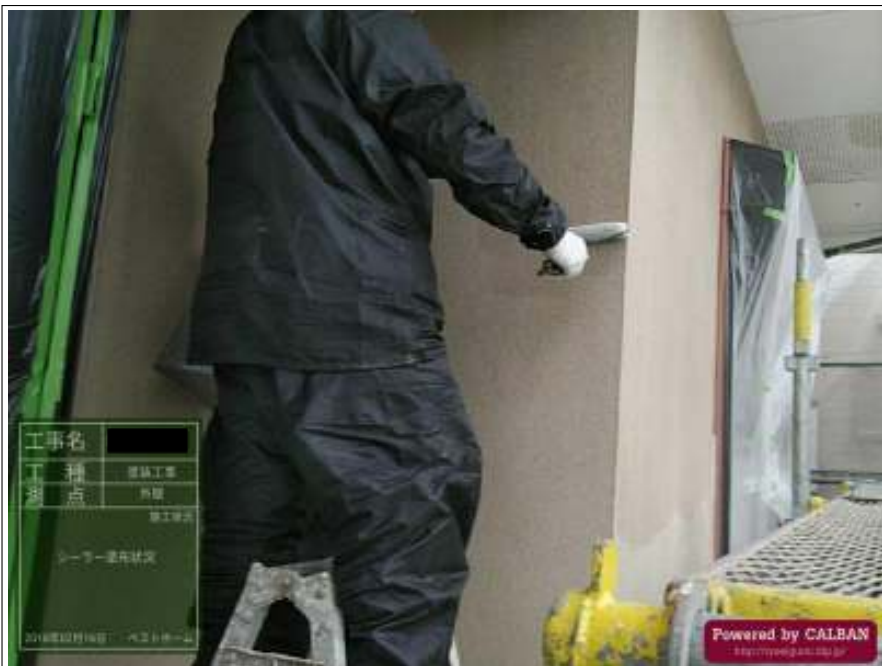
外壁 下塗り施工中

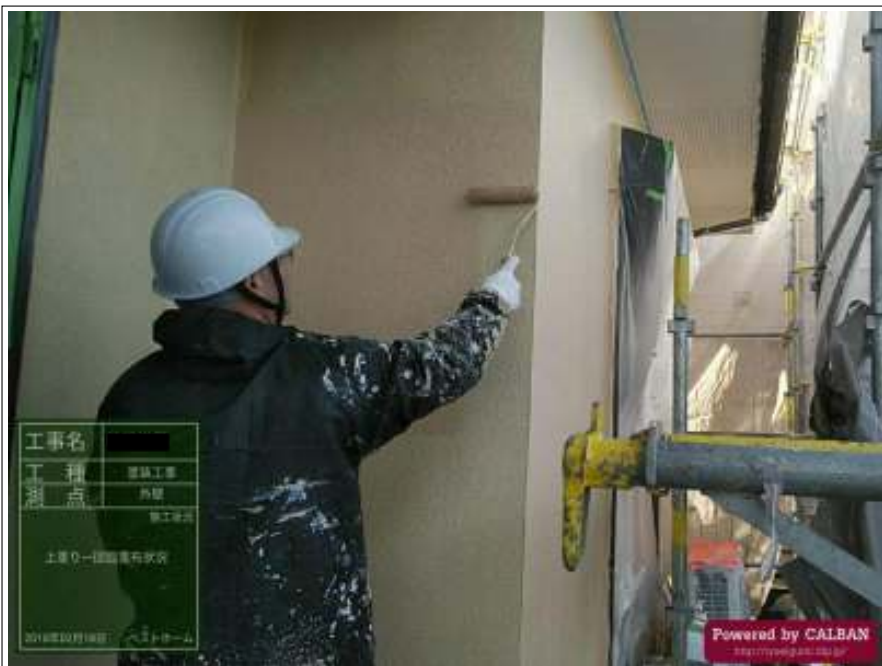
外壁 中塗り施工中

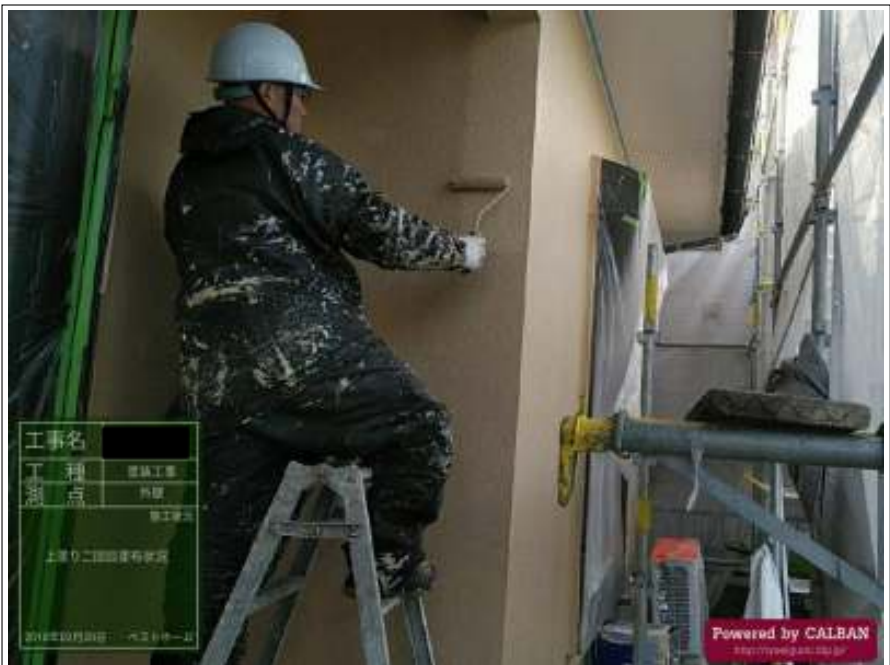
外壁 上塗り施工中

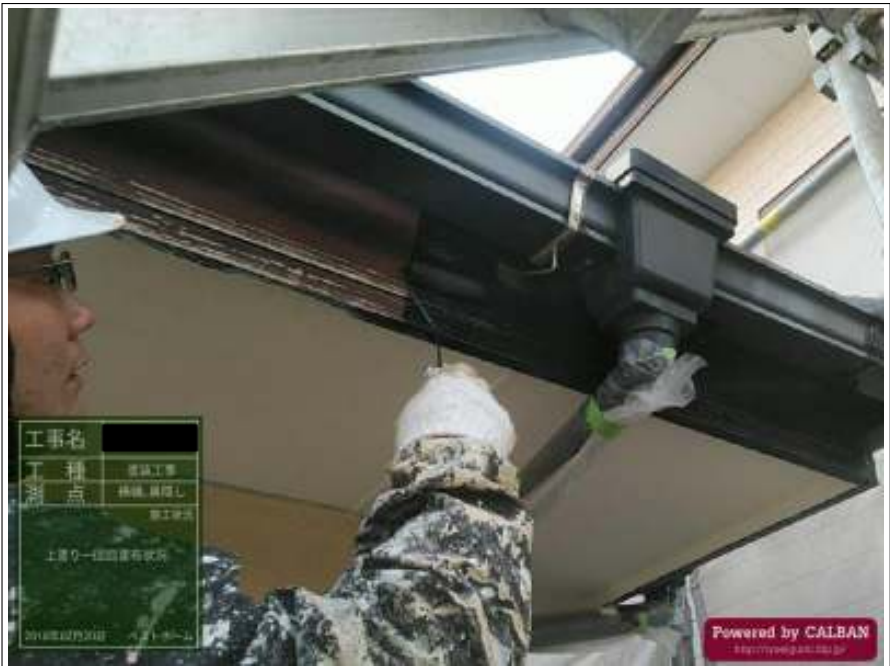
破風板 上塗り（1回目）施工中

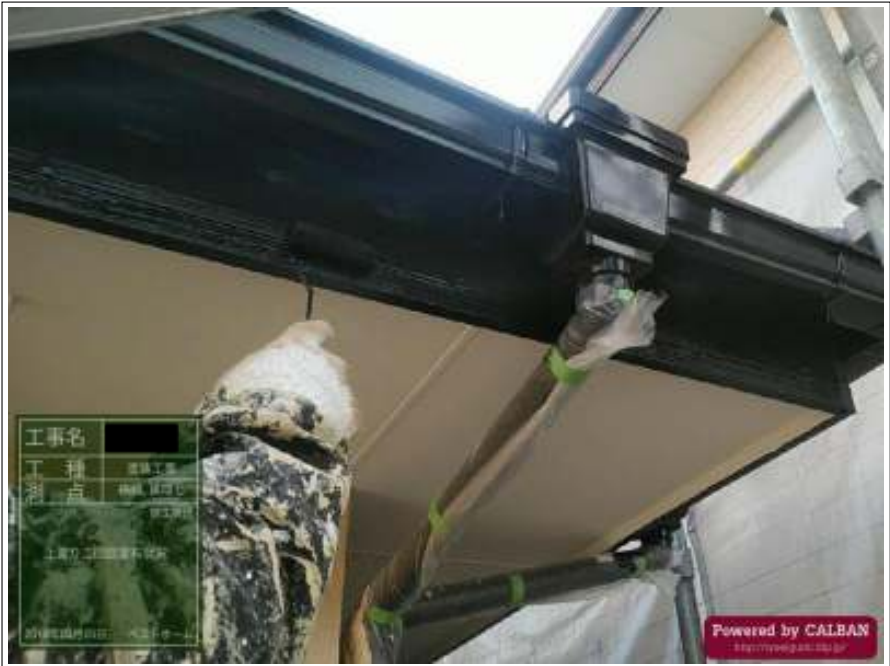
破風板 上塗り（2回目）施工中

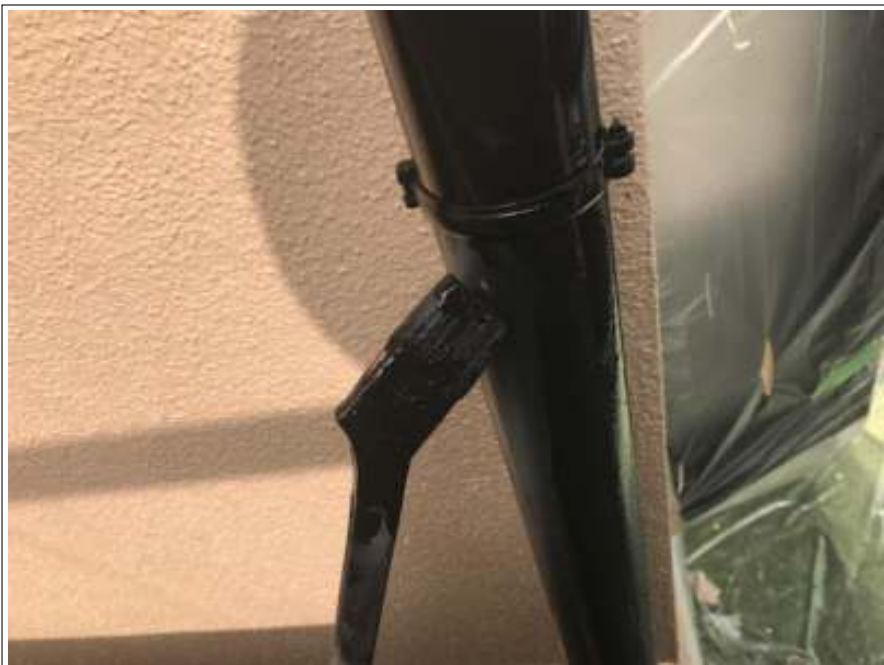
雨樋 上塗り施工中

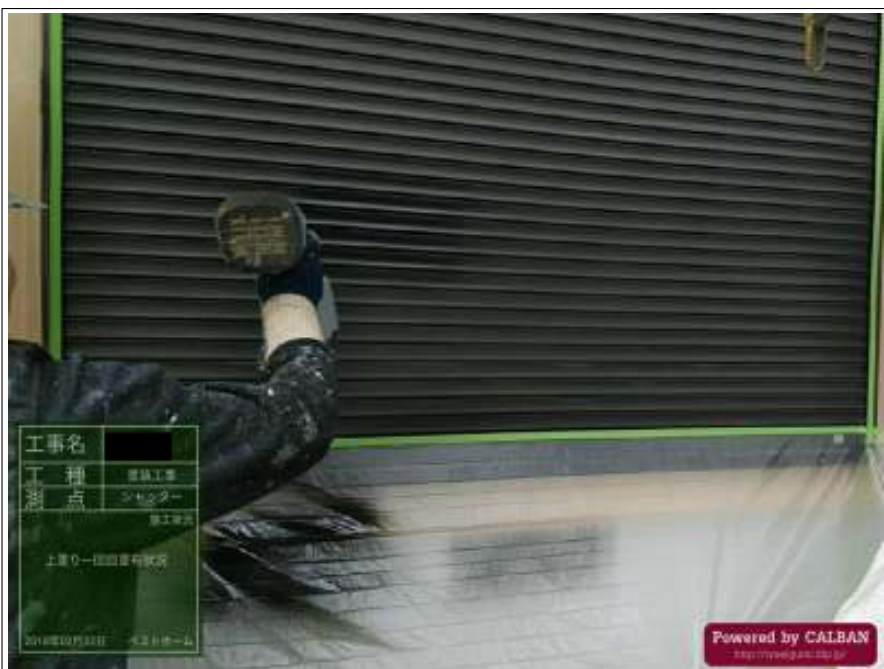
シャッター 上塗り(1回目)施工中

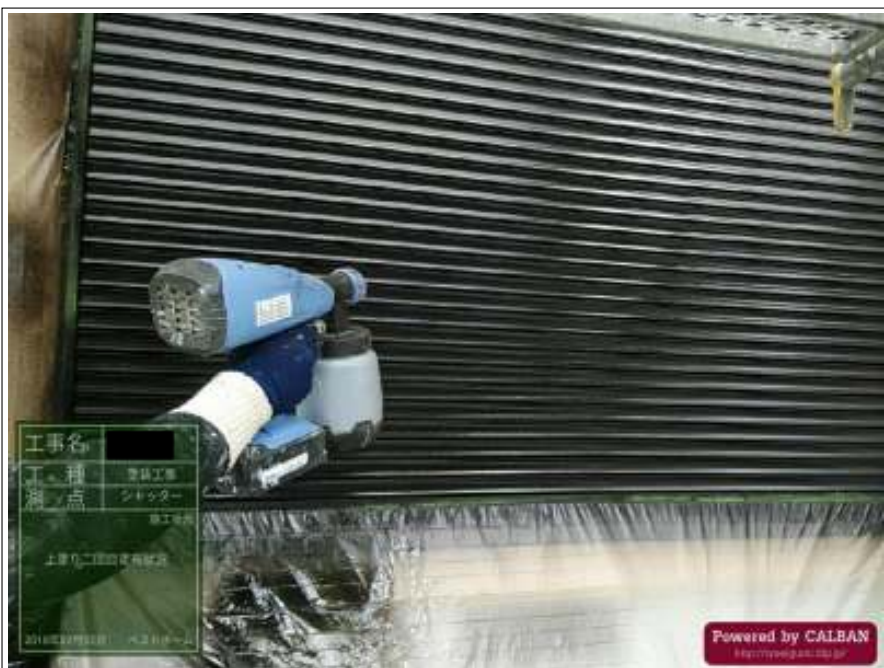
シャッター 上塗り(1回目)施工中

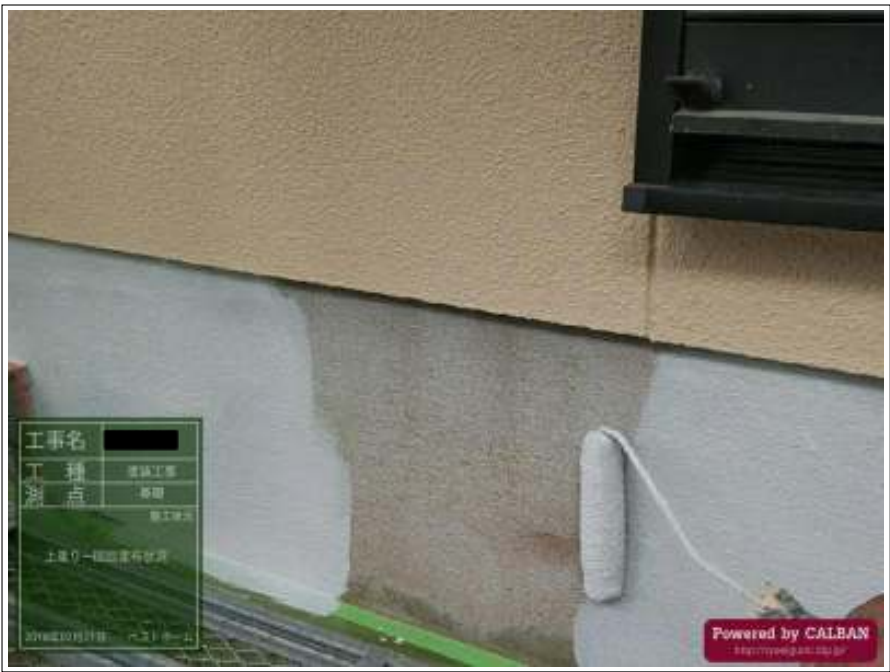
基礎 上塗り（1回目）施工中

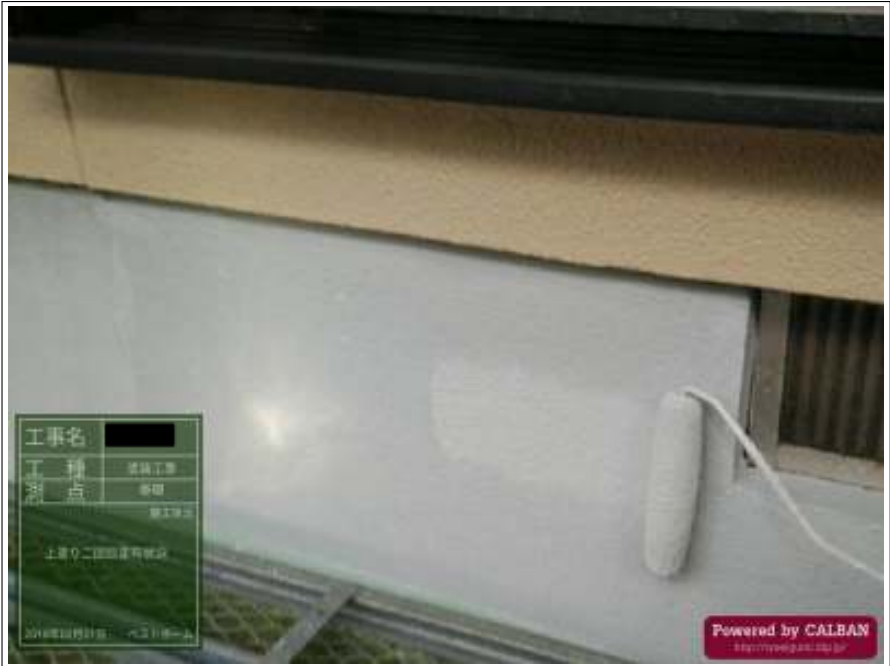
基礎 上塗り（2回目）施工中

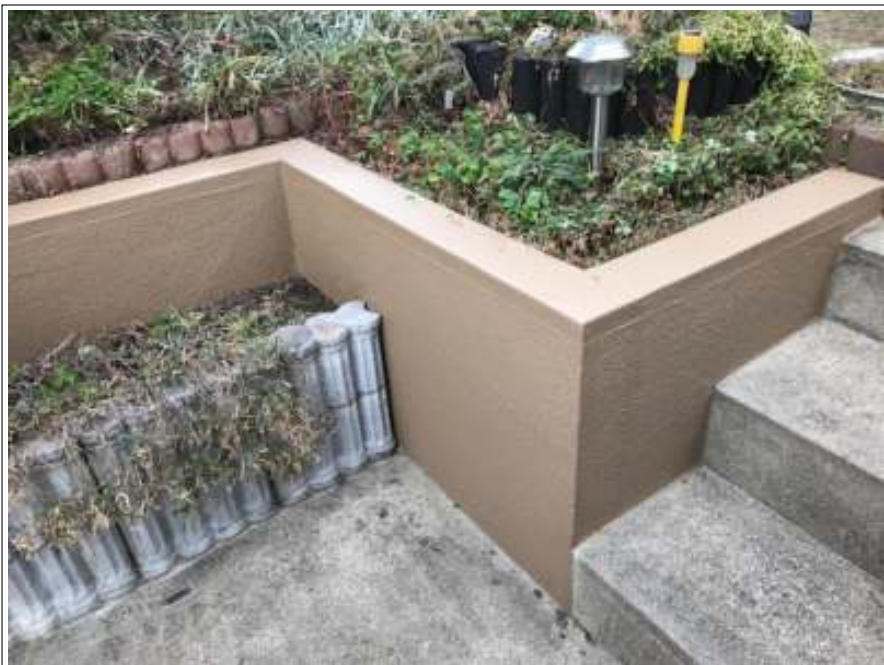
塀 上塗り施工後

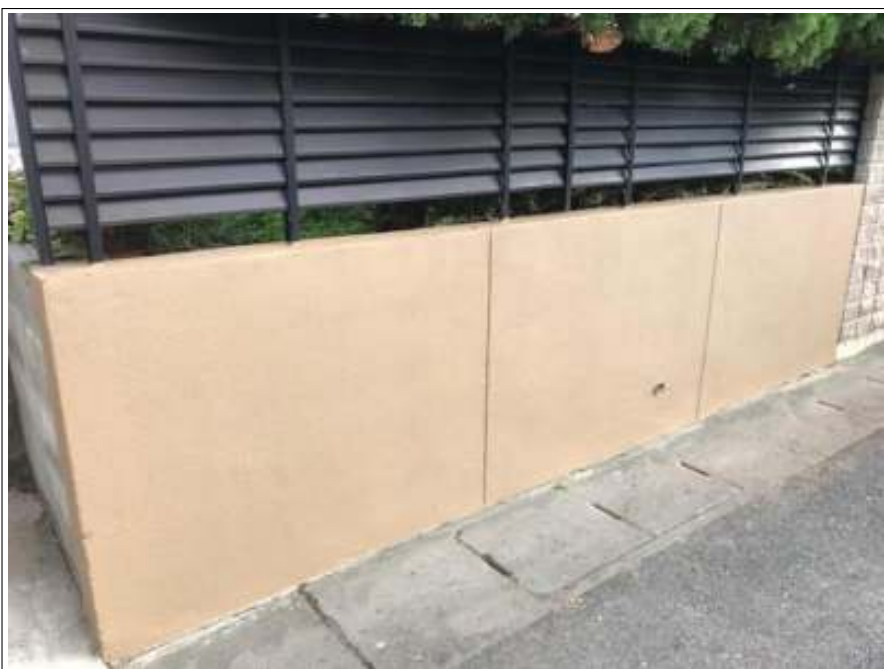
塀 上塗り施工後

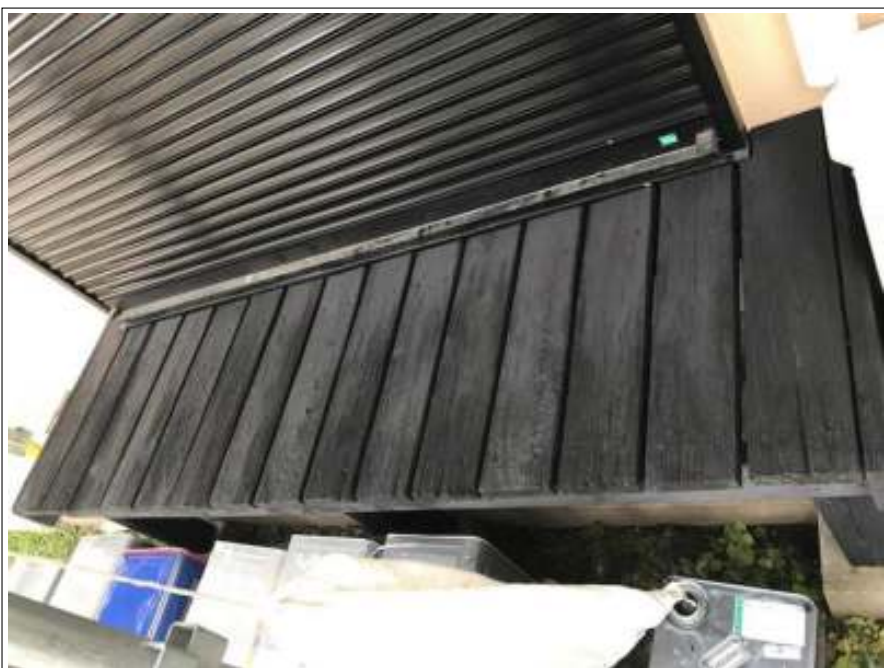
濡れ縁 上塗り施工後

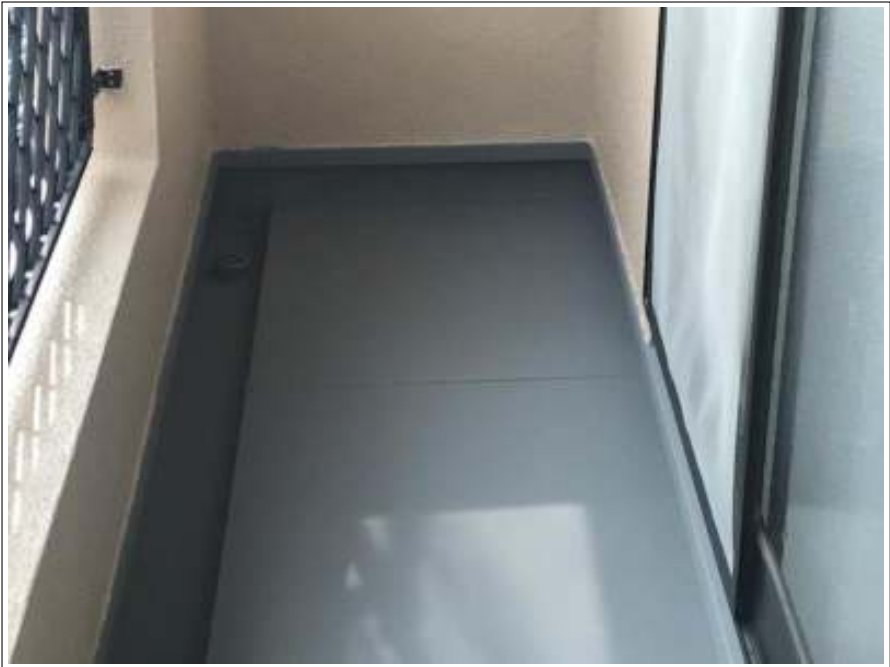
ベランダ床 上塗り施工後
