# 工事写真報告書

工事名 M 様 邸

工事箇所 屋根・外壁・その他 塗装工事一式

工事施工者 ベストホーム株式会社

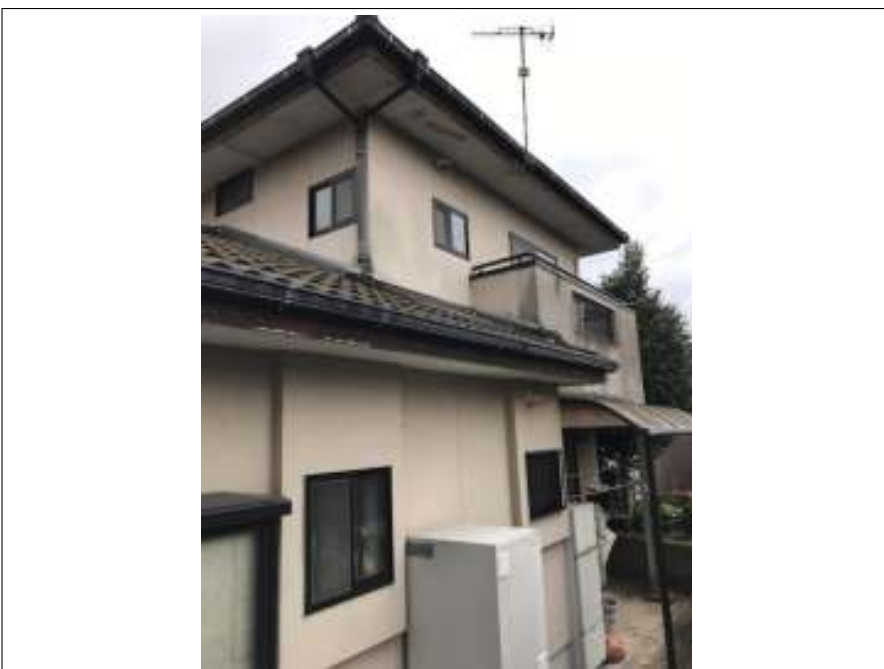
## 外観

テラスの部分に関しましては、年数が経っており足場を組む際に屋根材を外すと、経年劣化している為割れる恐れがあります。

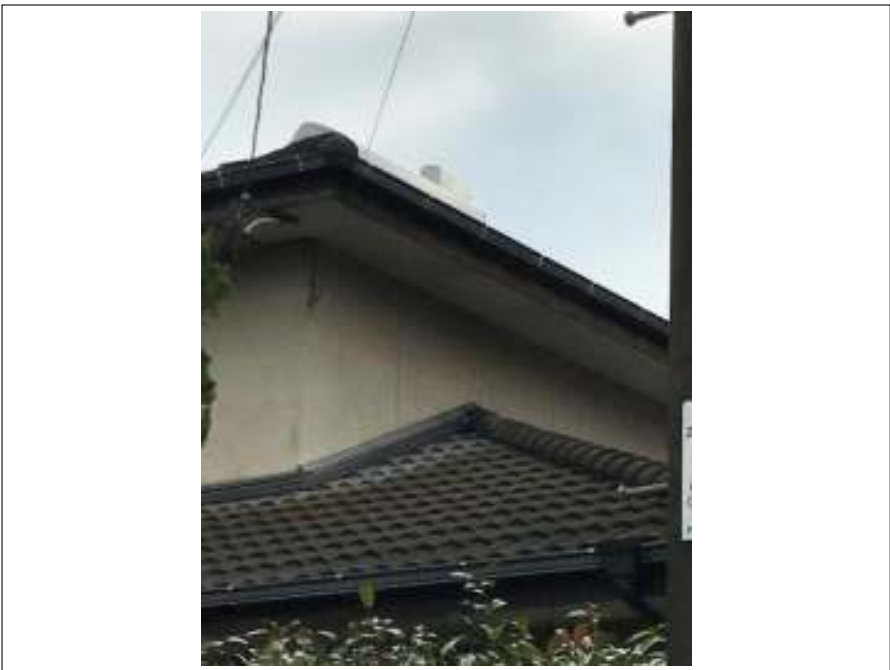
屋根 洋風コンクリート瓦

セメント：骨材=1：3（セメント瓦は1：2）で作られており、新築当時は基材・スラリー層・アクリル塗装からなっています。

この瓦の施工の際は脆弱なスラリー層を除去し塗装を行わないと、剥離を起こしてきますので、下地処理がかなり大事になります。

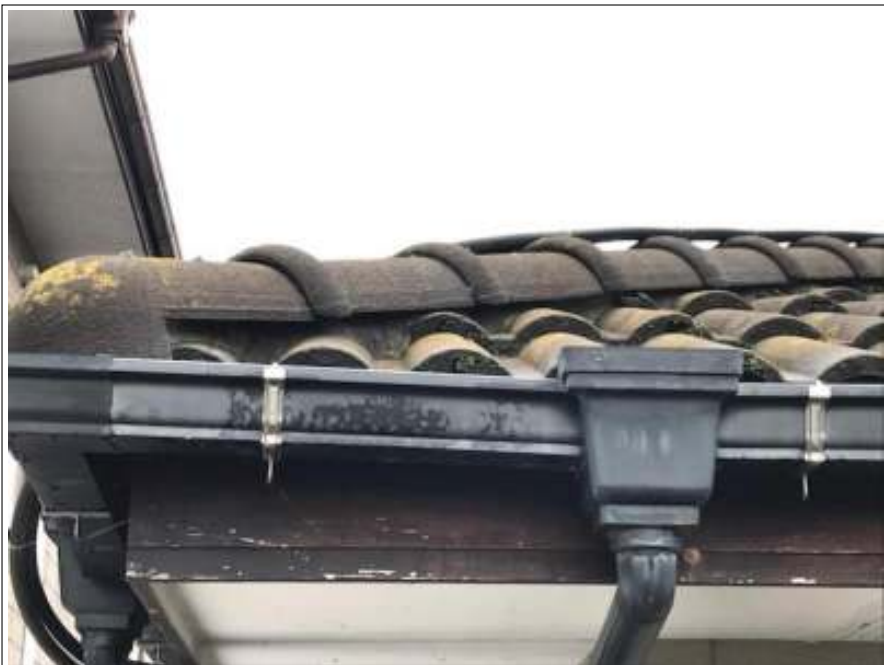
屋根 洋風コンクリート瓦

※全体的にカビやコケ・藻の発生が見られます。

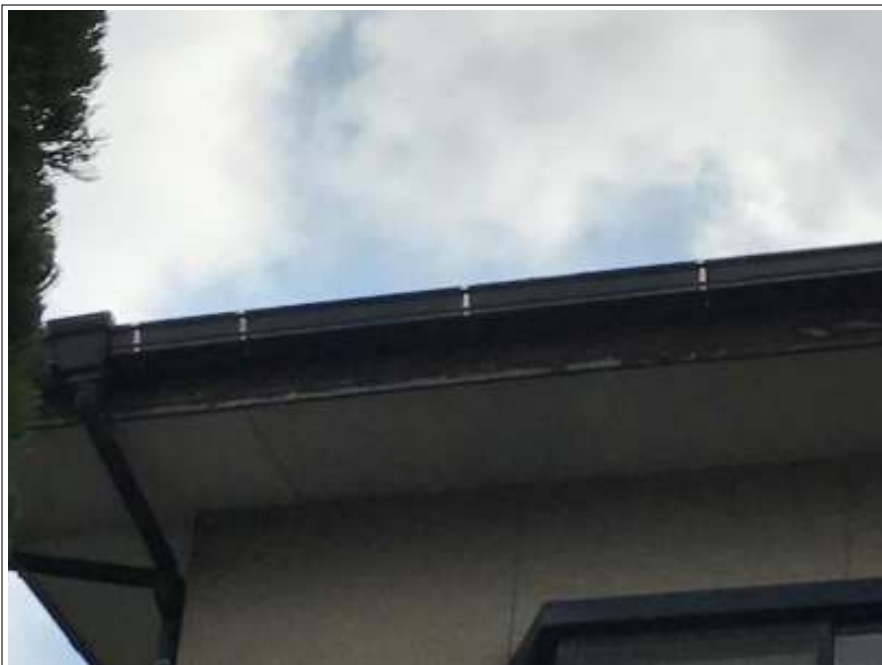
### 破風

経年劣化しています。  
劣化すると腐食、お住まいの痛みにつながりますので、下塗り・上塗り  
をおこないます。

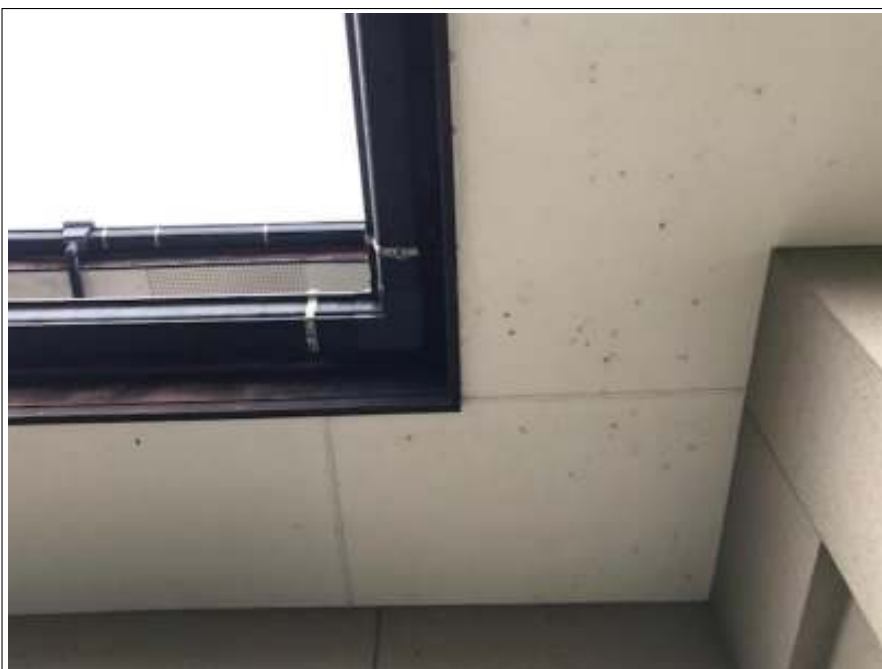
### 軒天

経年劣化しております。  
この部分は通気性の良い軒天専用の  
塗装をしていきます。

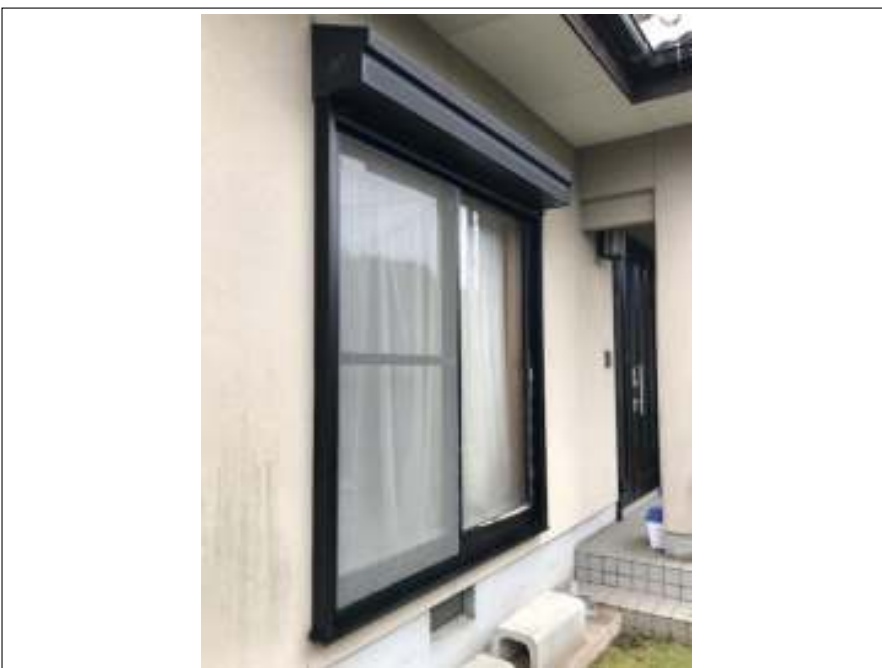
### シャッターBOX

この部分は鉄、スチール素材になり  
ます。劣化するとサビが発生してき  
ますので塗装が必要です。

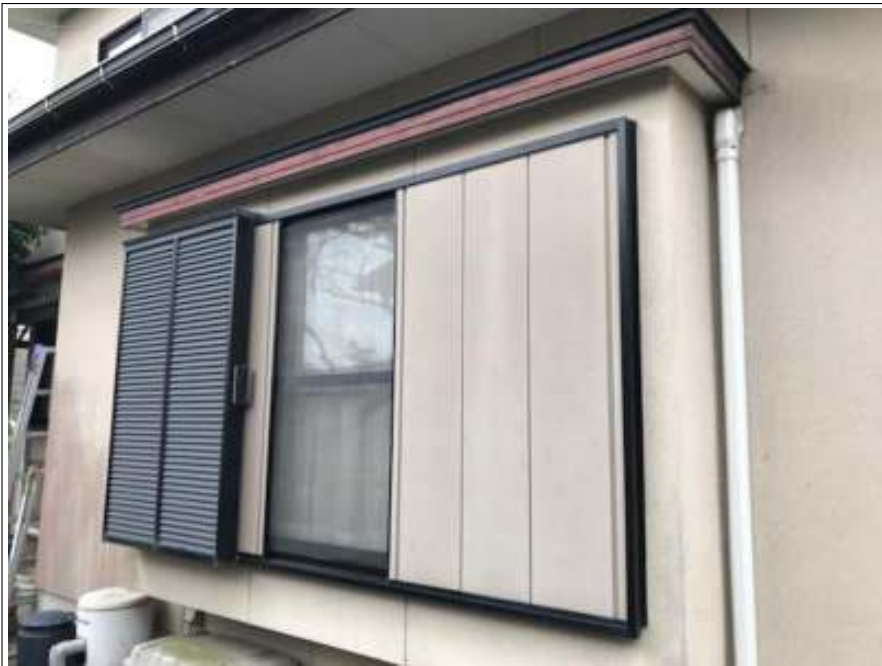
## 戸袋・雨戸

この部分は鉄、スチール素材になります。劣化するとサビが発生してきますので塗装が必要です。

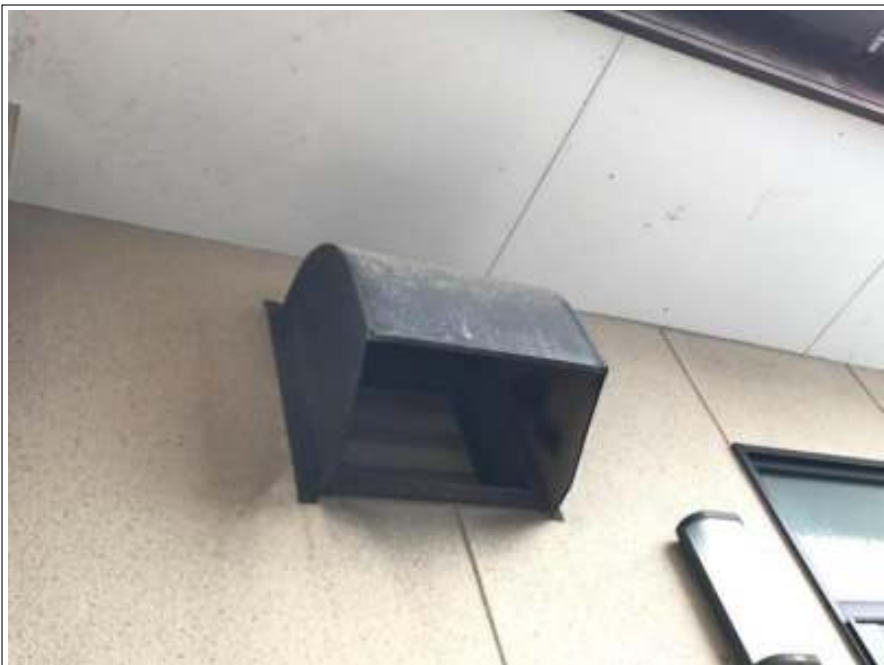
### 換気フード

この部分は鉄、スチール素材になります。劣化するとサビが発生してきますので塗装が必要です。

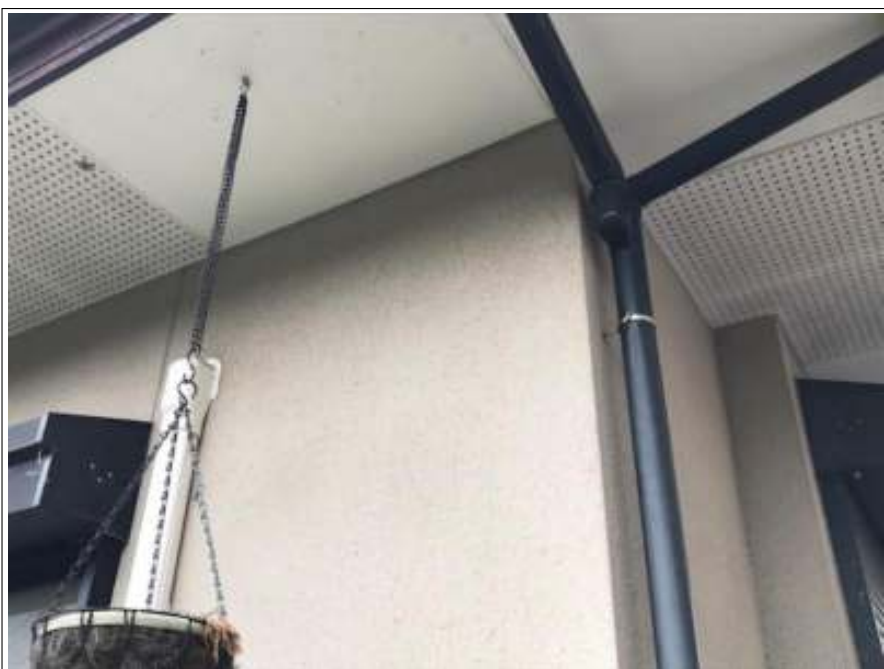
### 雨樋・ダクトカバー

こちらは塩ビ素材になります。劣化すると割れが生じたりすることがありますので、塩ビ専用の下塗りをおこない塗装をしていきます

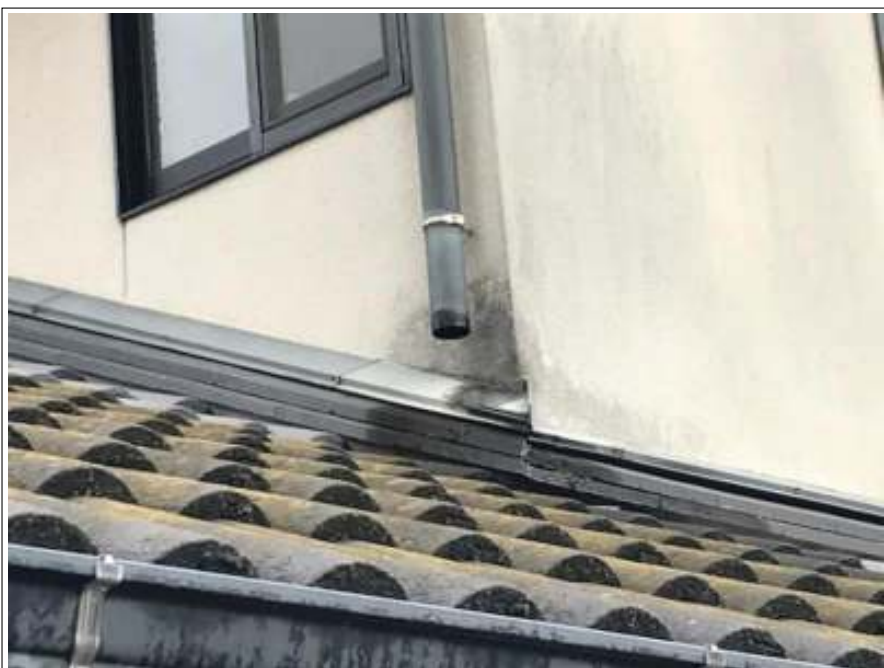
### 雨樋

一部屋根の樋が無い部分があります。こちらは一部取付をおこないます。

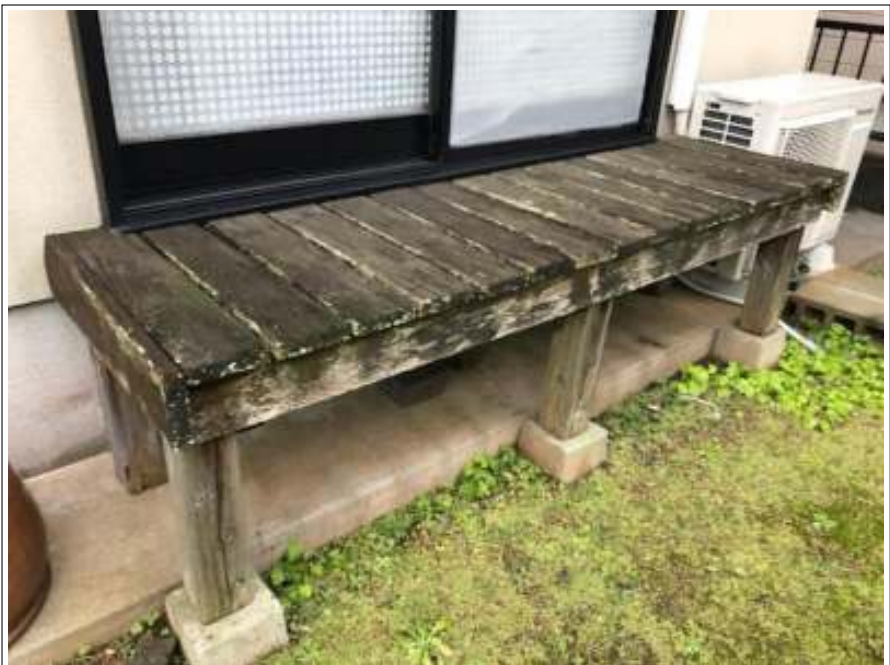
**濡れ縁**

経年劣化しています。劣化が進むと腐食や害虫の被害に繋がってきますので、この部分は防腐剤の入った、木目を活かす塗装をしていきます。

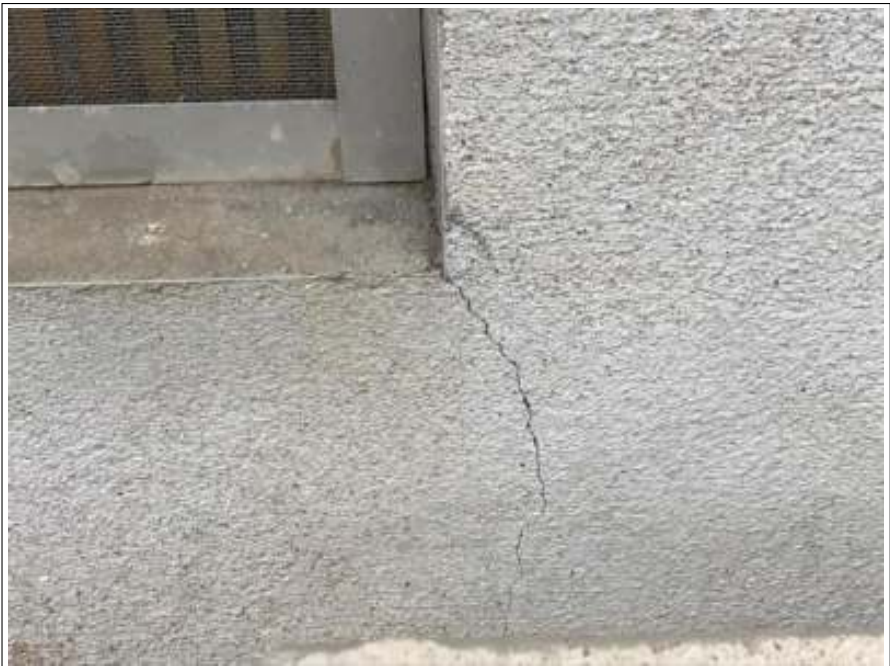
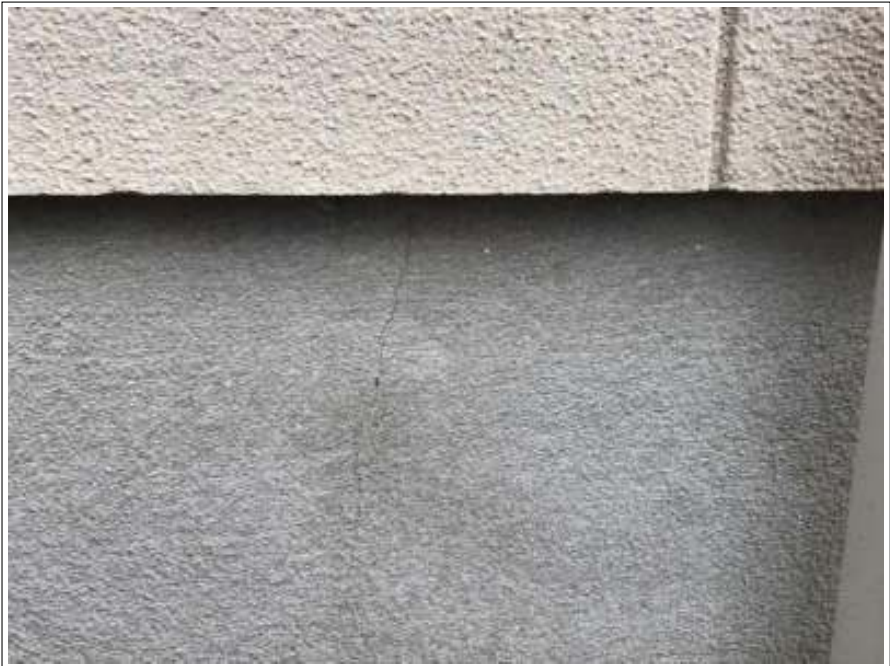
**基礎 クラック部**

アルカリ性のコンクリートは空気中の二酸化炭素や酸性雨と結合することによって徐々に中性化されます。

中性化されたコンクリートは表面にヒビが入るだけでなく、内部の鉄筋の腐食や膨張につながり構造物の性能低下につながりますので、シーリング等で補修をおこないます。

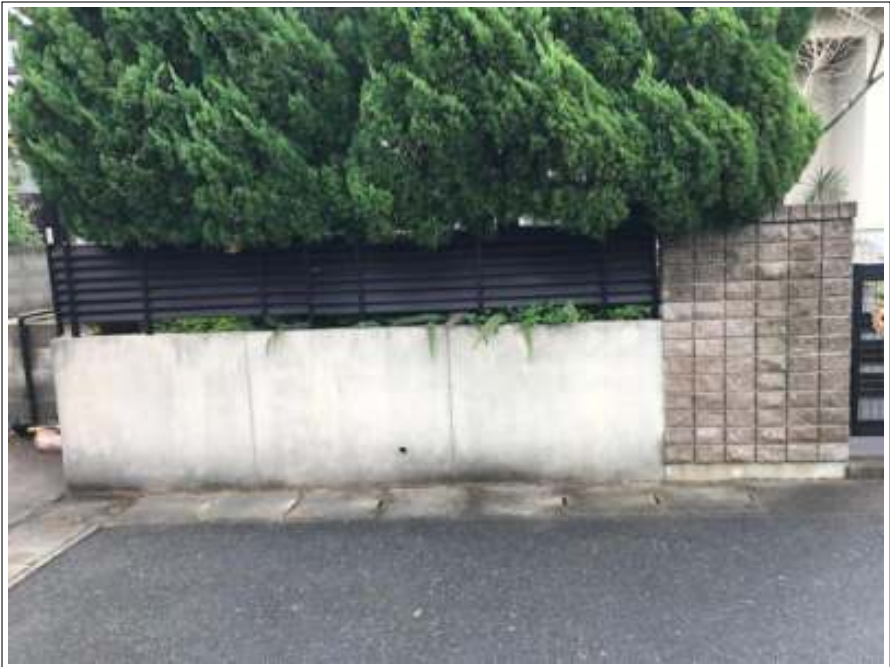
塀

地面から水や湿気を吸いはき出す部分になり、この部分に耐久性の高い塗装や膜を張る塗装をおこなうと、膨れる恐れがありますので、通気性の良い塀の塗装をおこないます。

※カビの発生が見られます

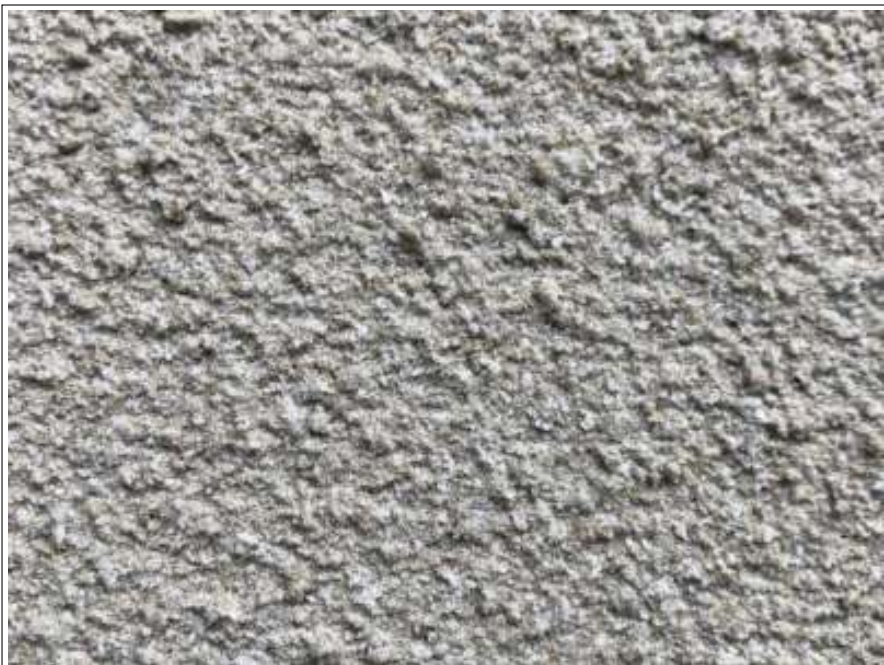
### 外壁 スキン塗装

色付きの石粉や陶器の粉をアクリル樹脂と混ぜ合わせて吹付けた塗装。リシンと見分けが付きにくく、リシンと比べて厚膜な塗装であるが、硬い塗装の為ヒビが入りやすく汚れ付着やカビが一番発生しやすい塗装です。また下地の吸い込みが激しい為、塗り替えの際、下地処理が重要。

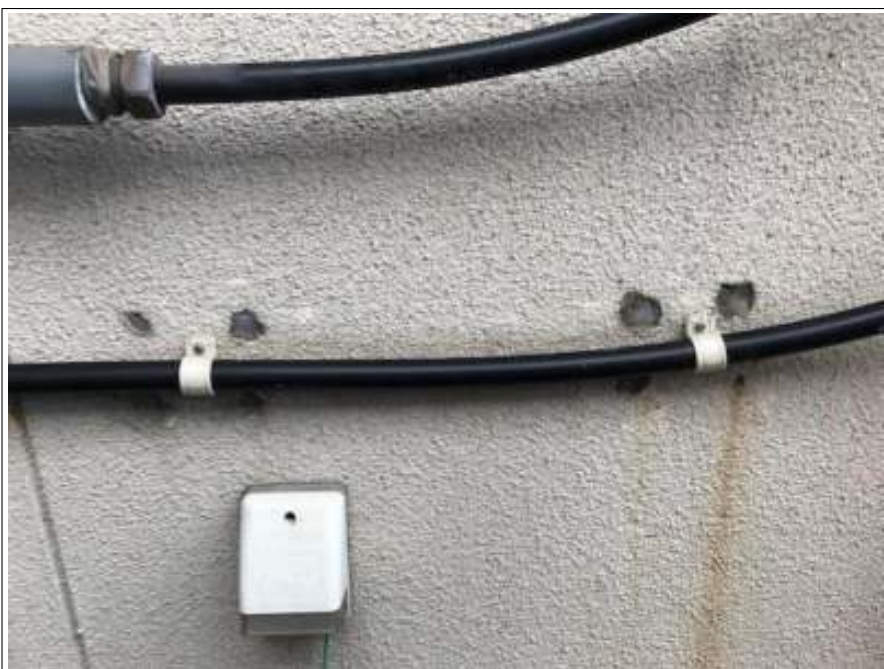
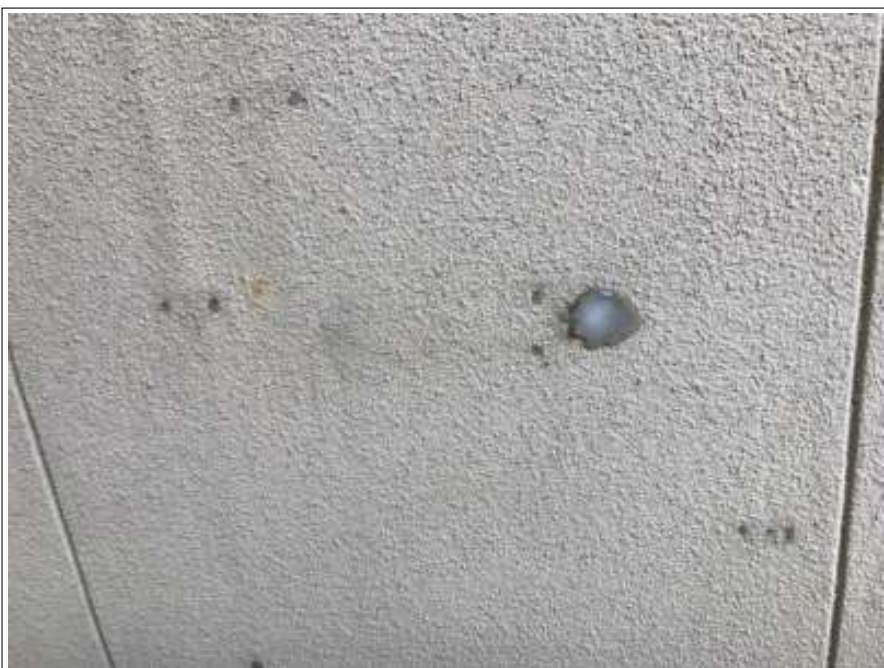
### 外壁 現状

補修跡の部分は、ローラーで肌合わせをして塗装をしていきます。

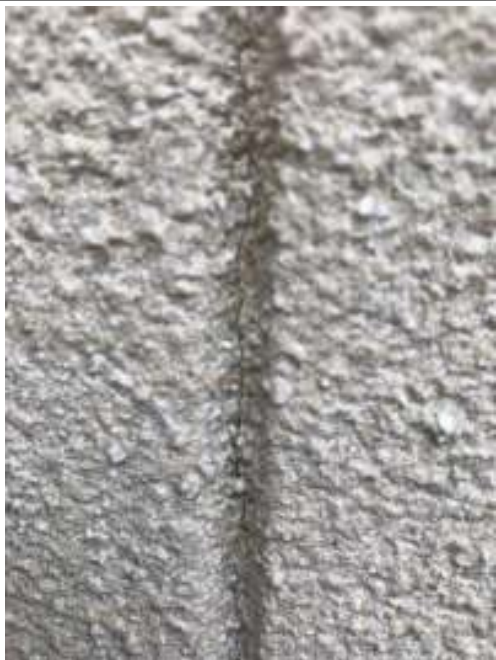
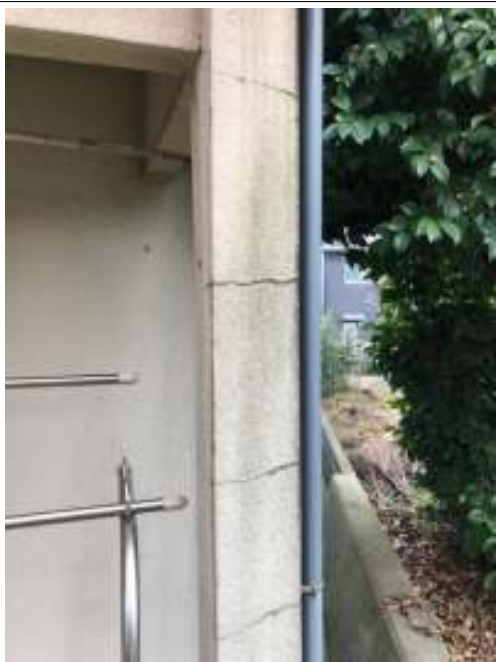
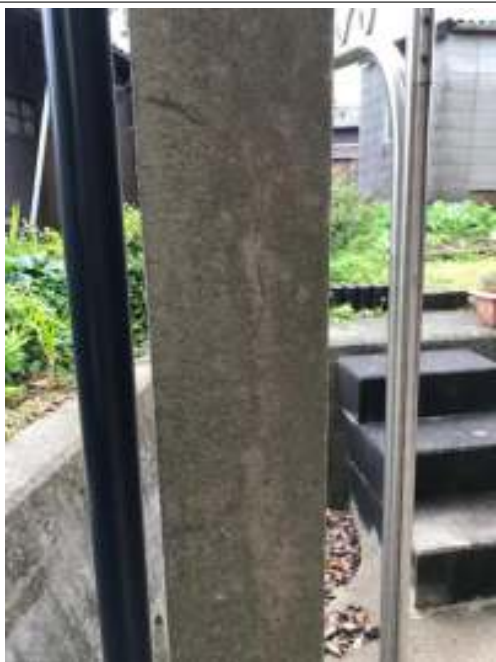
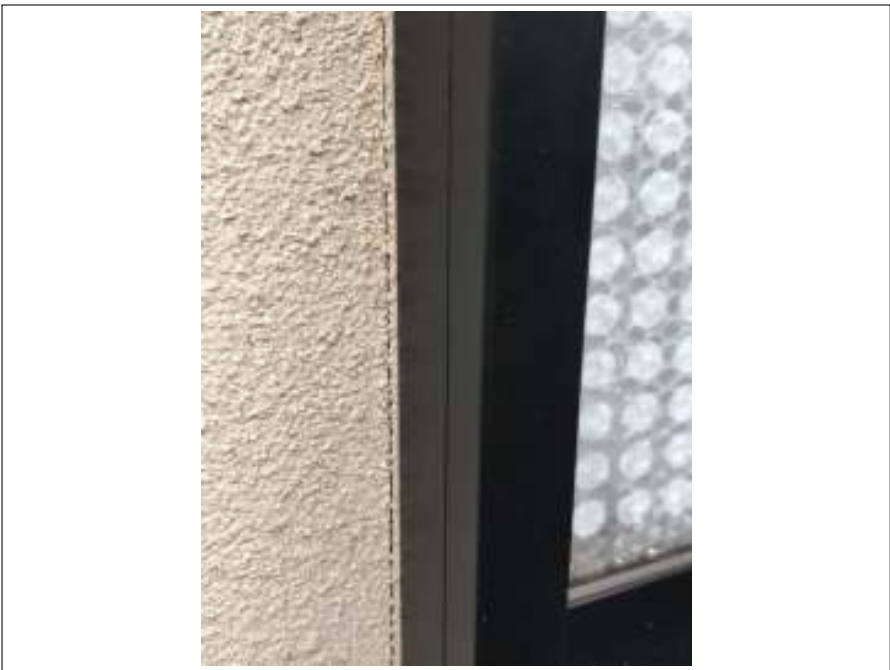
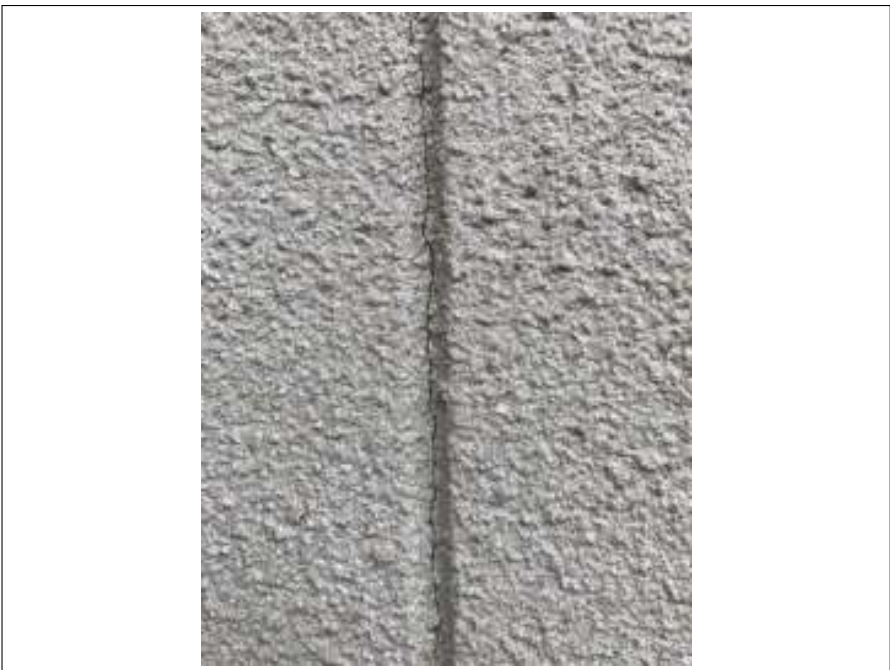
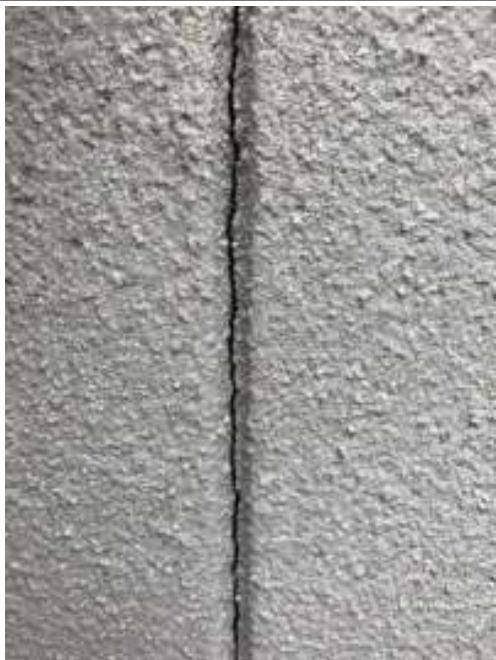
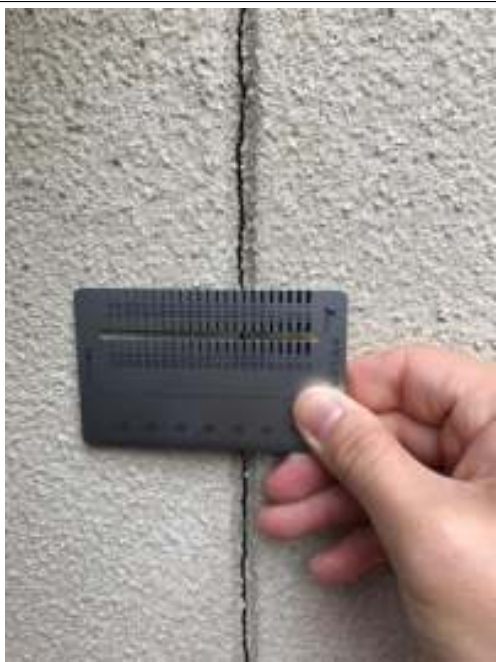
**外壁 ヘアークラック部**

クラックがあります。

この部分から雨水や湿気、炭酸ガス等が直接侵入し躯体・外壁の痛みや建物の寿命につながります。

※ヘアークラックの場合は下塗で補修が可能です。

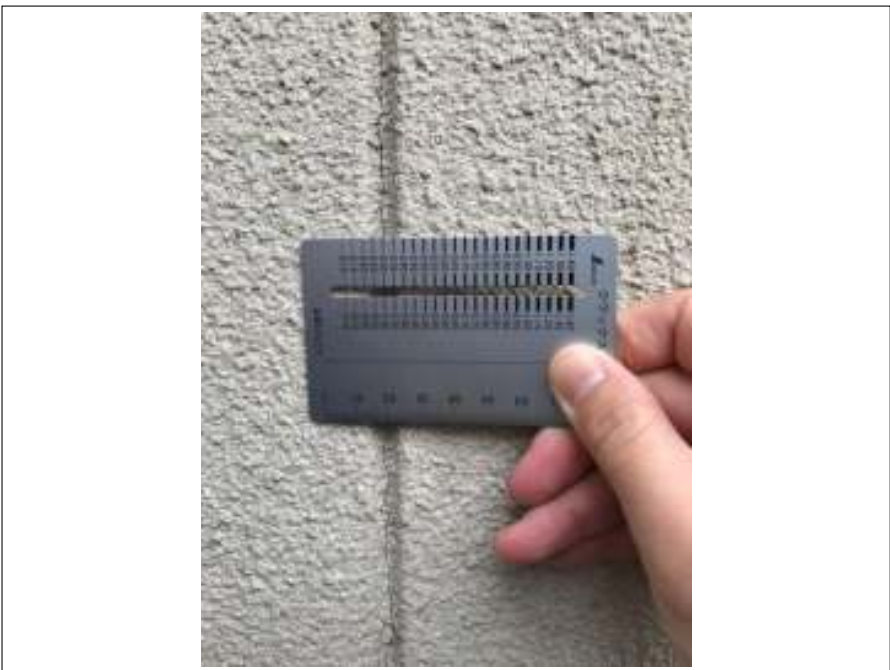
外壁 クラック部

0.3mm以上のキレツは補修が必要です。

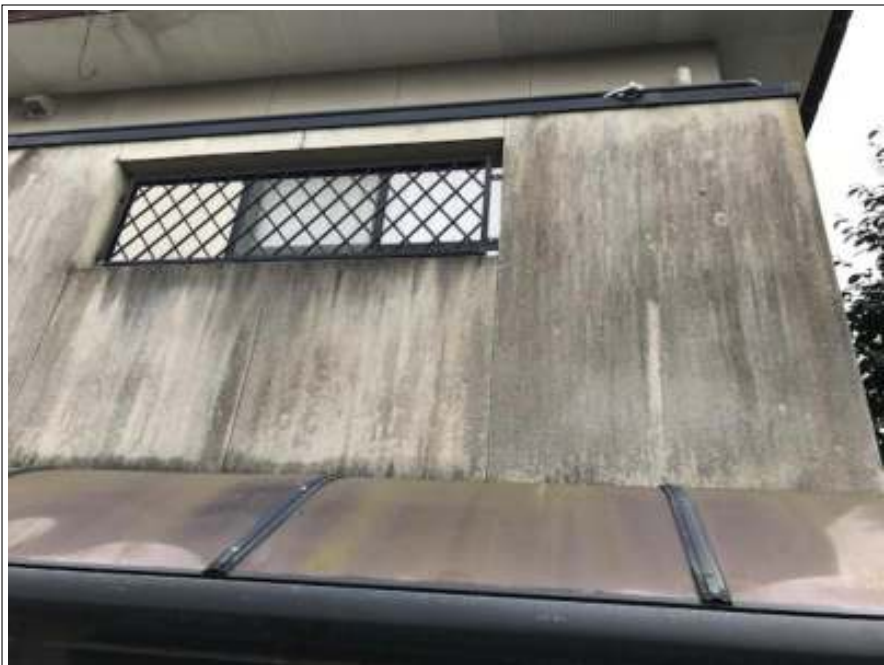
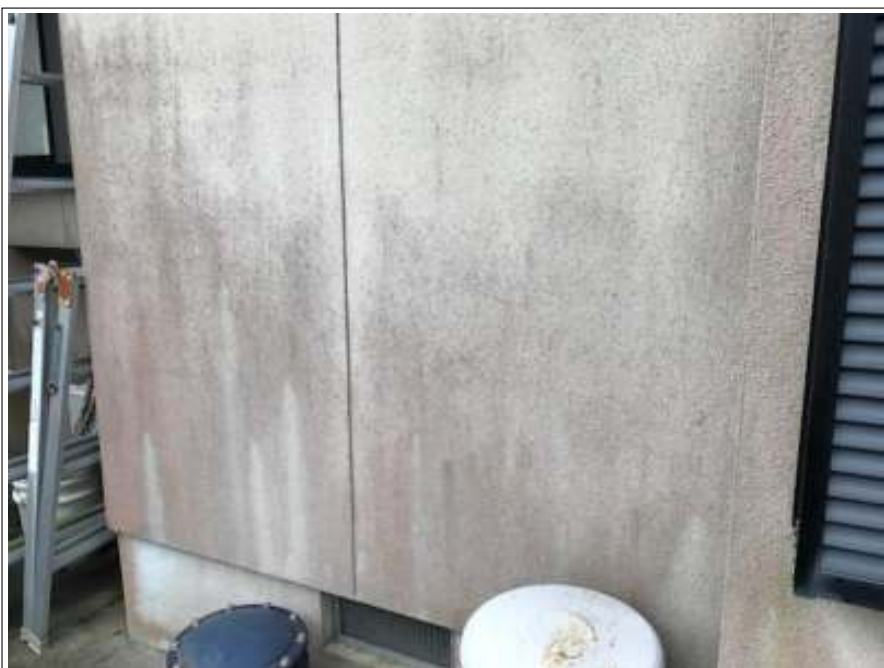
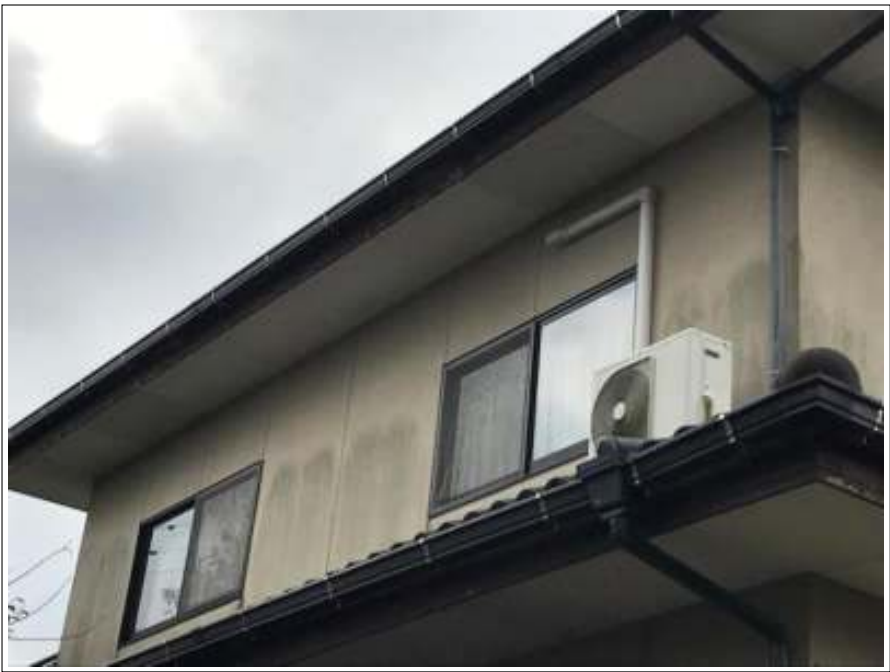
**外壁 カビ発生部**

カビの発生が見られます。  
カビの上にくら良い塗装をして  
も、カビの根が残っている以上塗膜  
を突き破って表面化してきますの  
で、カビの根を抑える必要がありま  
す。
