工事写真報告書

工事名 N様 邸

工事箇所 屋根・外壁・その他 塗装工事一式

工事施工者 ベストホーム株式会社

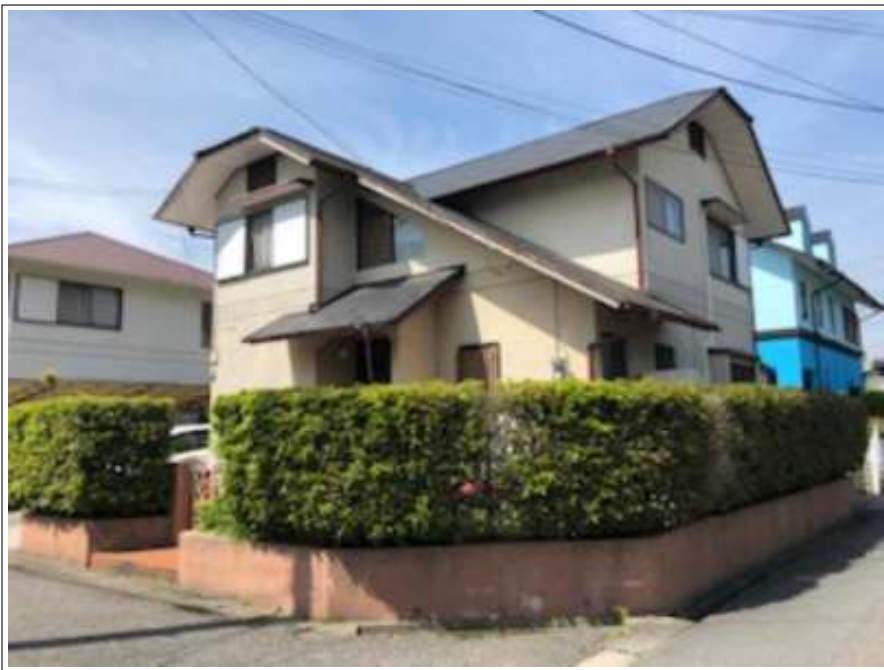
外観

テラス及びカーポートの部分に関しましては、年数が経っており足場を組む際に屋根材を外すと、経年劣化している為、割れる恐れがあります。

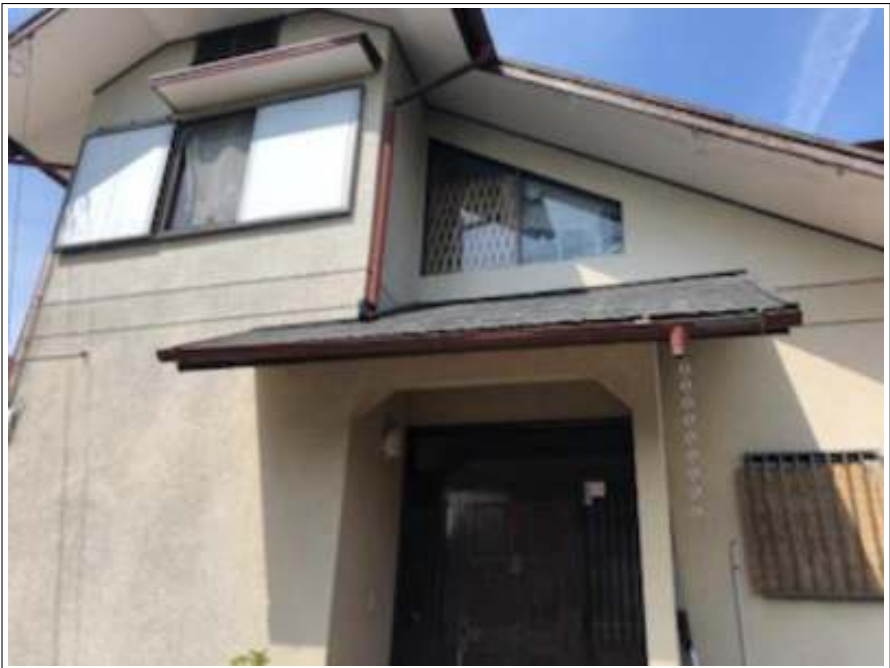
外観

玄関屋根の部分の樋が外れておりま
す。

この部分は取替をおこなっていきま
す。

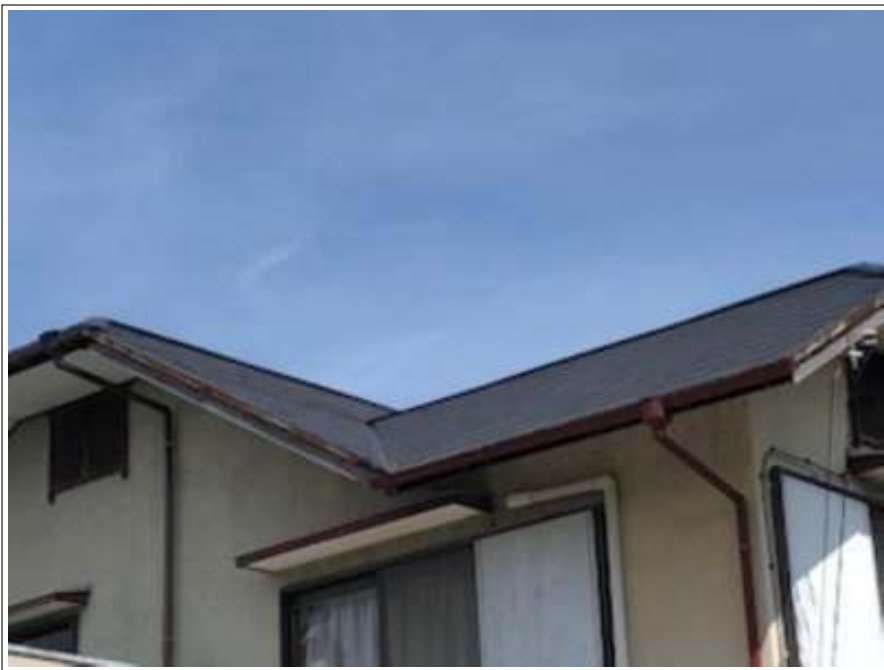
屋根

この素材はセメント:アスベスト(又は[°]ル[°]繊維)が85:15で作られています。

表面の塗装が新築当時はアクリル塗装を焼き付けており、7年ぐらい経過すると表面の防水効果が低下し、だんだん反りや割れが生じてきます。

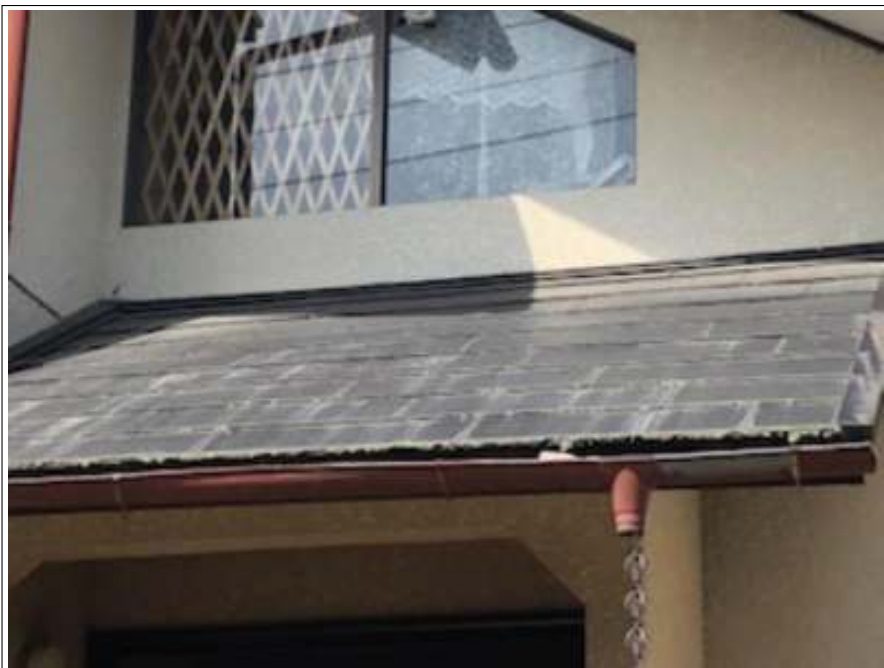
屋根

劣化し割れや反りがひどくなり葺き替えとなると、アスベストが入っている場合は特に処分費がかかりますので、早めの塗装と維持をお勧めをします。

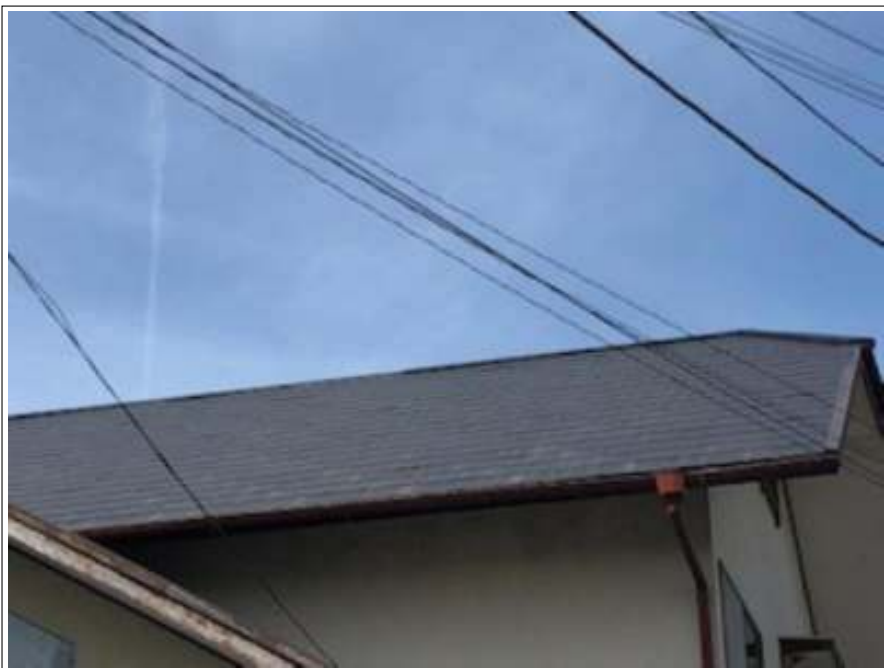
屋根

同上

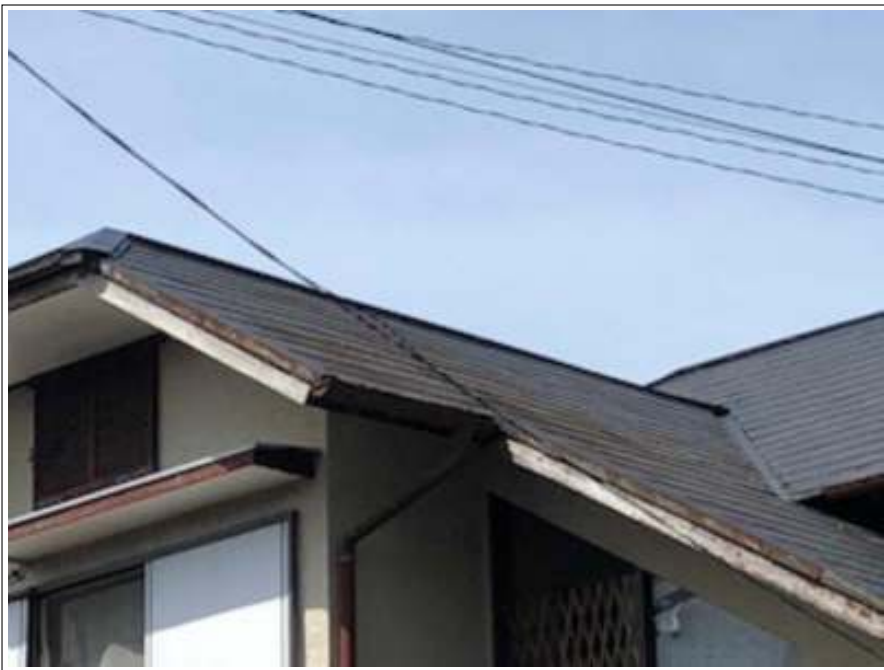
屋根 _____

同上 _____

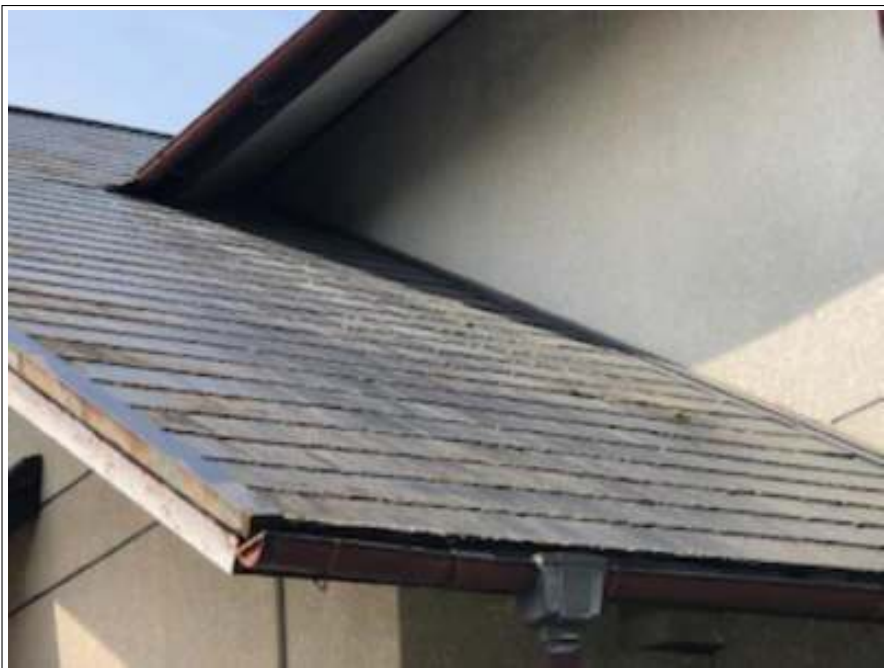
屋根 _____

同上 _____

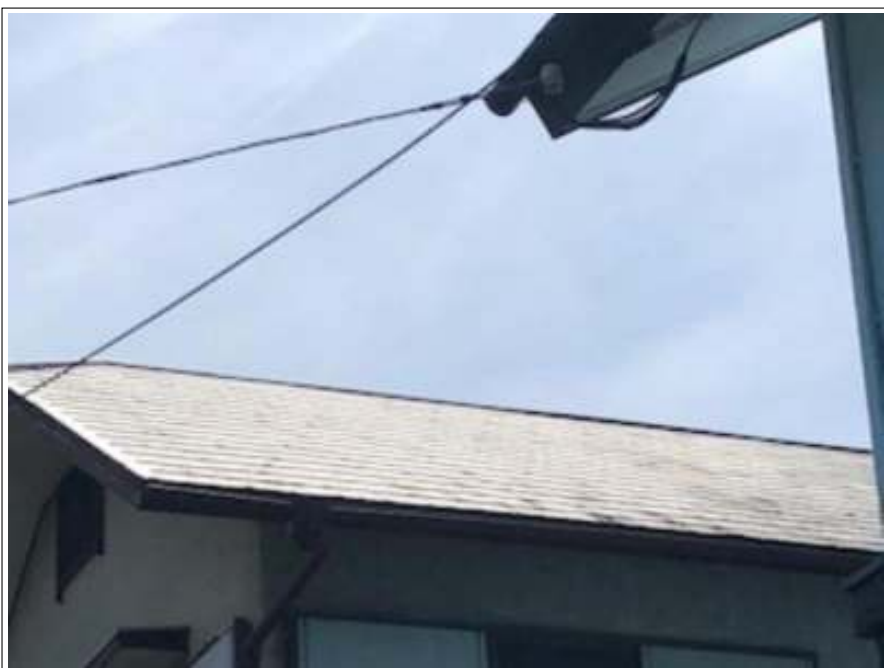
屋根 _____

同上 _____

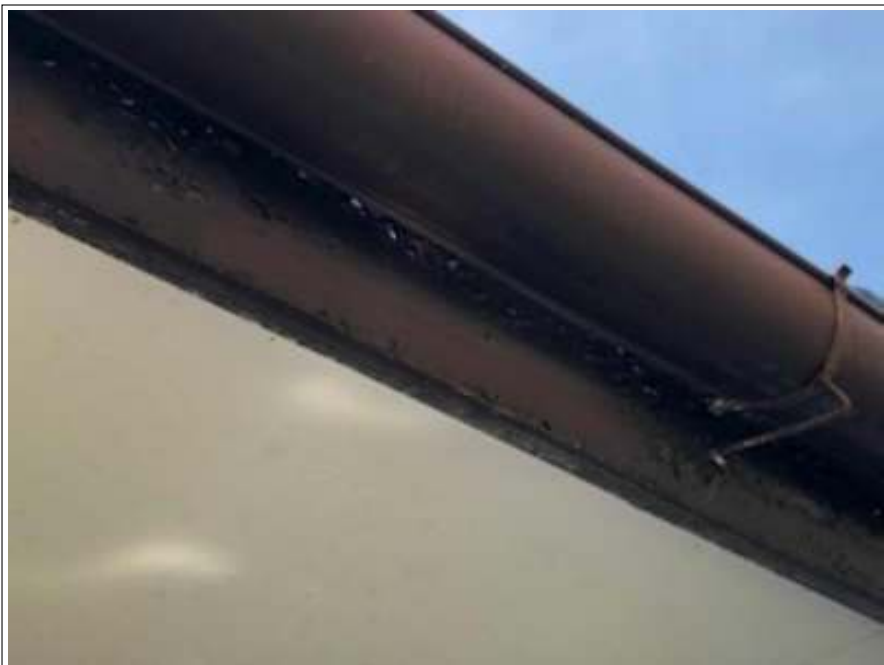
鼻隠し

経年劣化しています。
劣化すると腐食、お住まいの痛みにつながりますので、下塗り・上塗り
をおこないます。

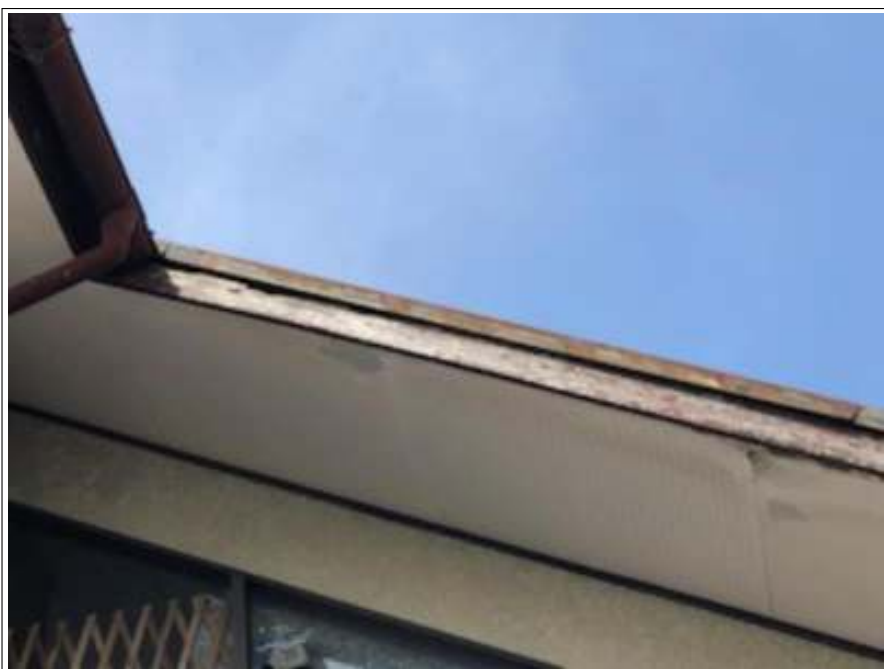
破風

軒天の腐食などの影響がでている部分になります。
この部分は板金カバー工法で施工
をおこないます。

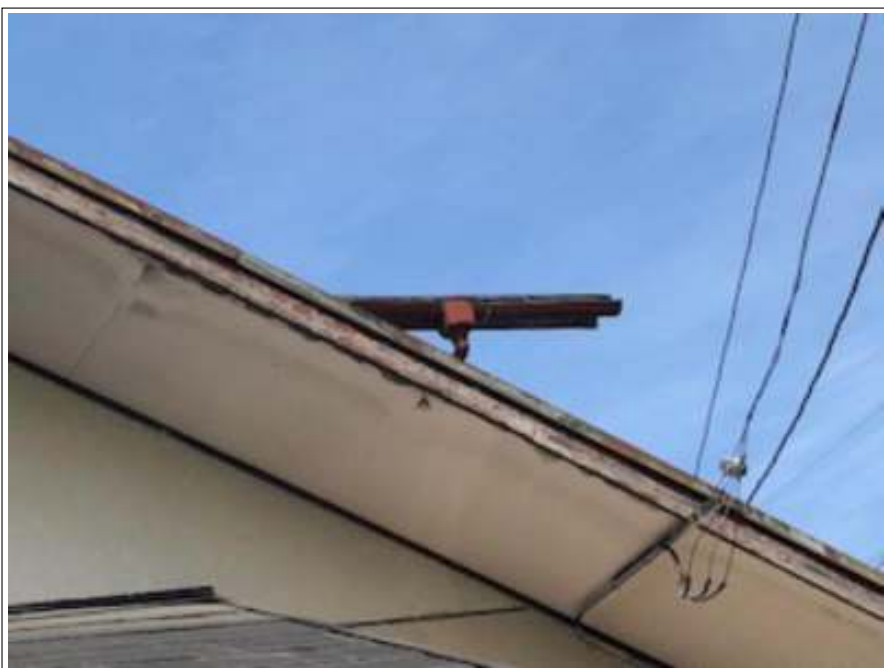
破風

同上

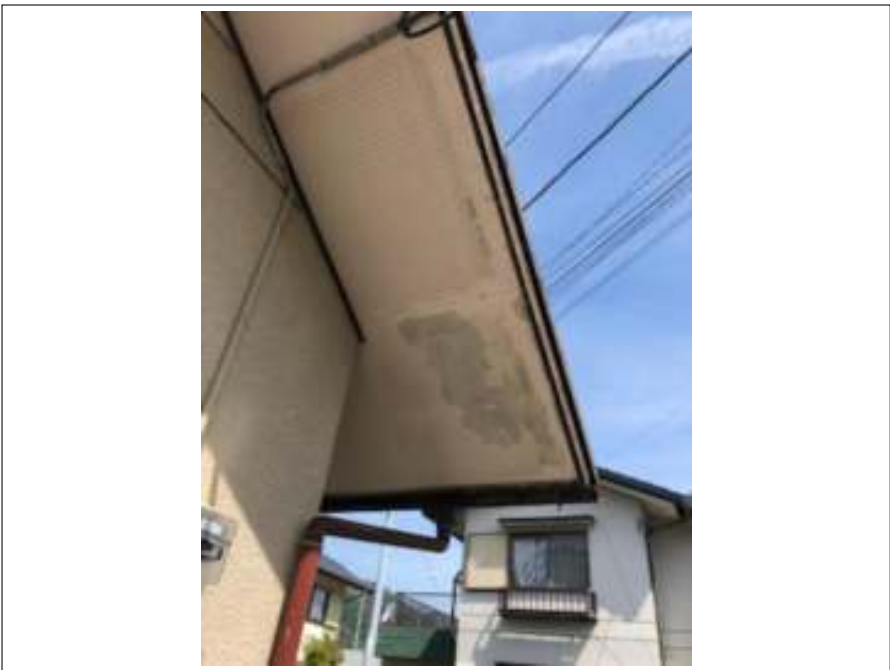
軒天

経年劣化しております。

この部分は通気性の良い軒天専用の
塗装をしていきます。

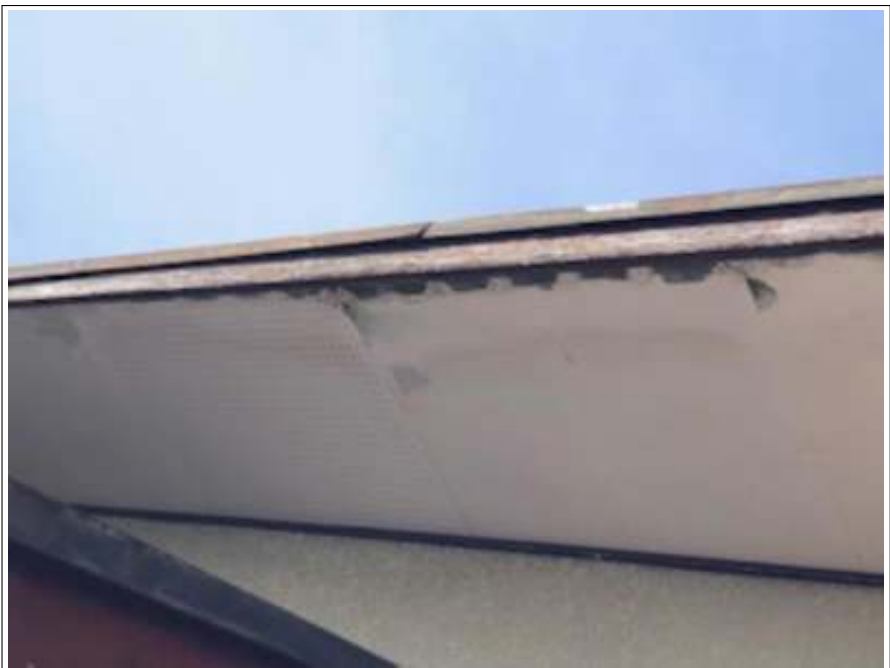
軒天

同上

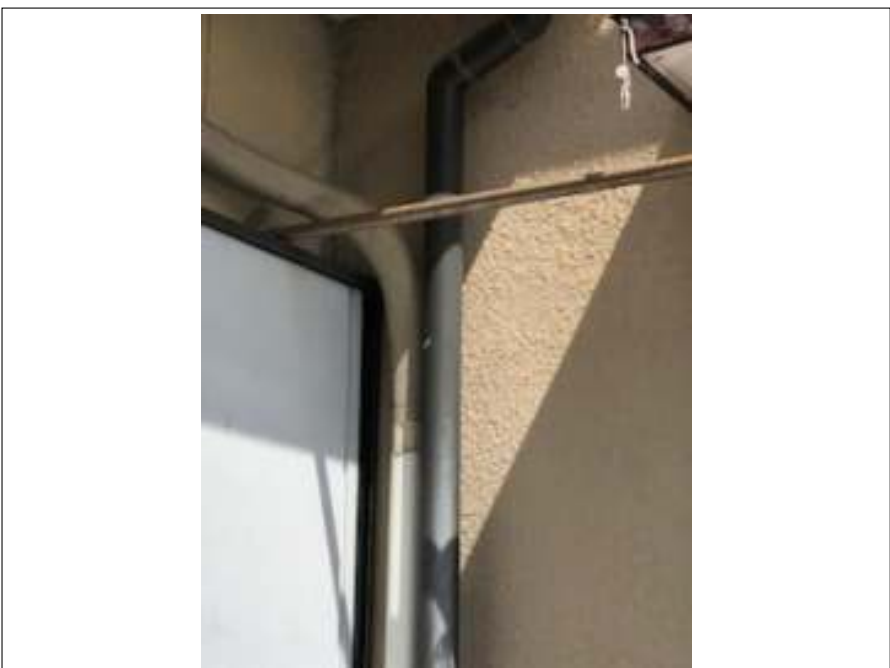
樋・ダクトカバー

こちらは塩ビ素材になります。

劣化すると割れが生じたりするこ
とがありますので、塩ビ専用の下塗り
をおこない塗装をしていきます。

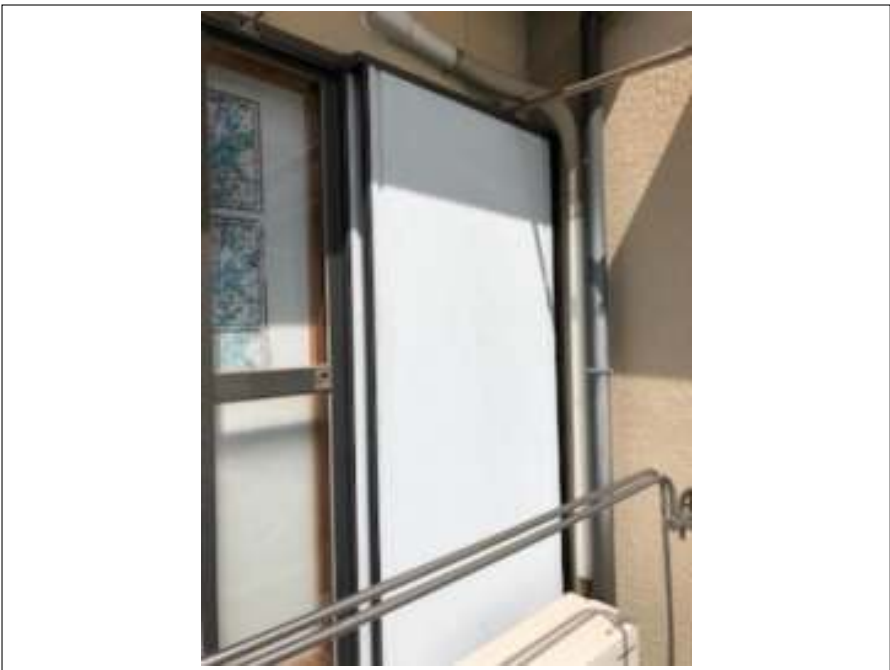
雨戸

こちらは鉄・スチール素材の屋根になります。

劣化が進むとサビの発生や腐食につながりますので、劣化が進む前の早めの塗装をお勧め致します。

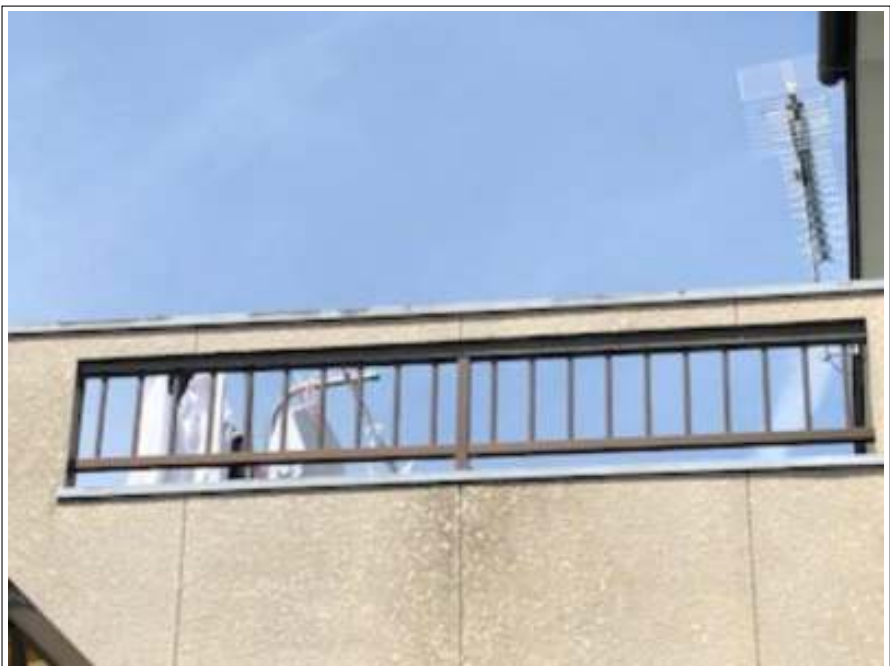
ベランダ笠木

同上

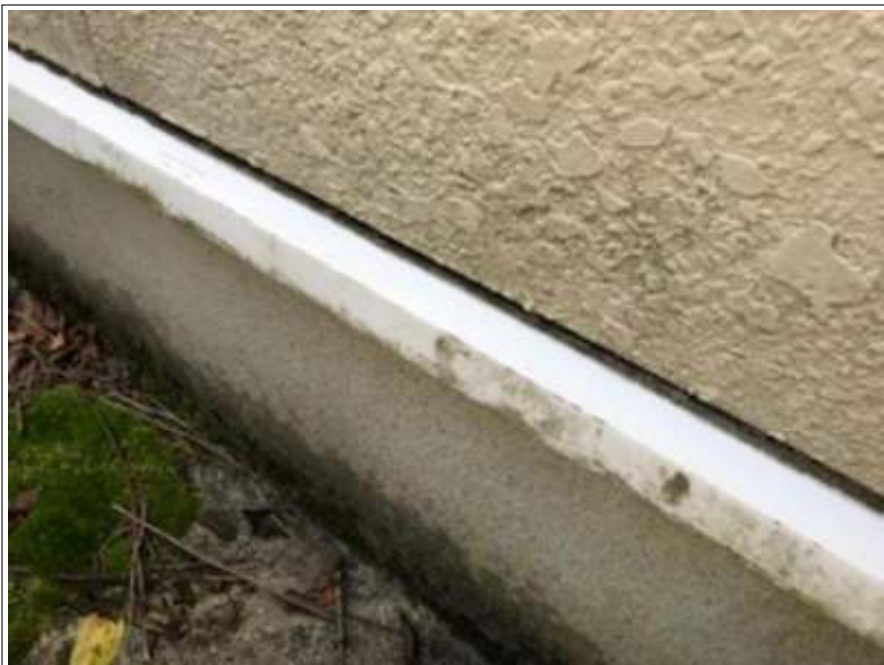
土台水切り

同上

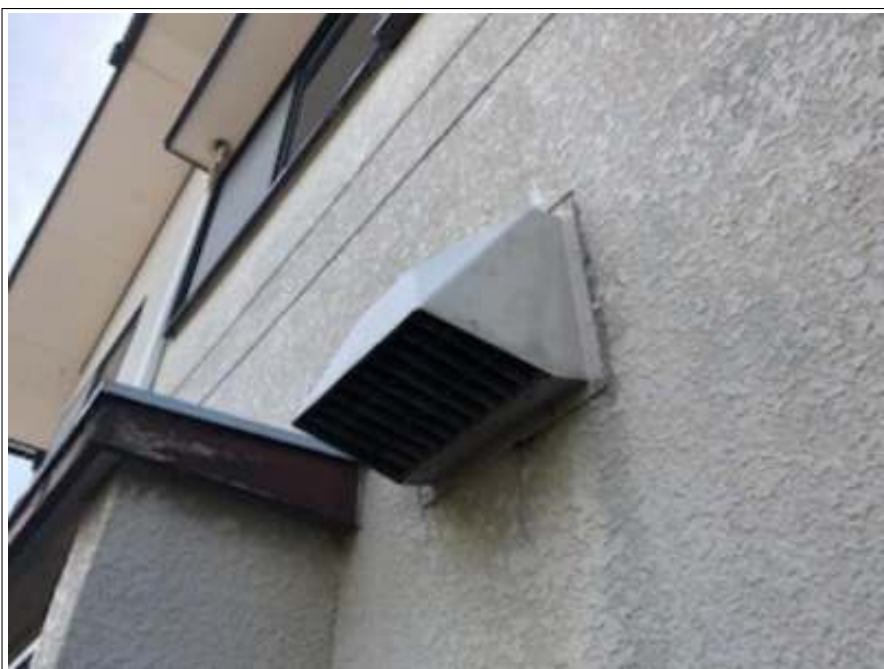
換気フード

同上

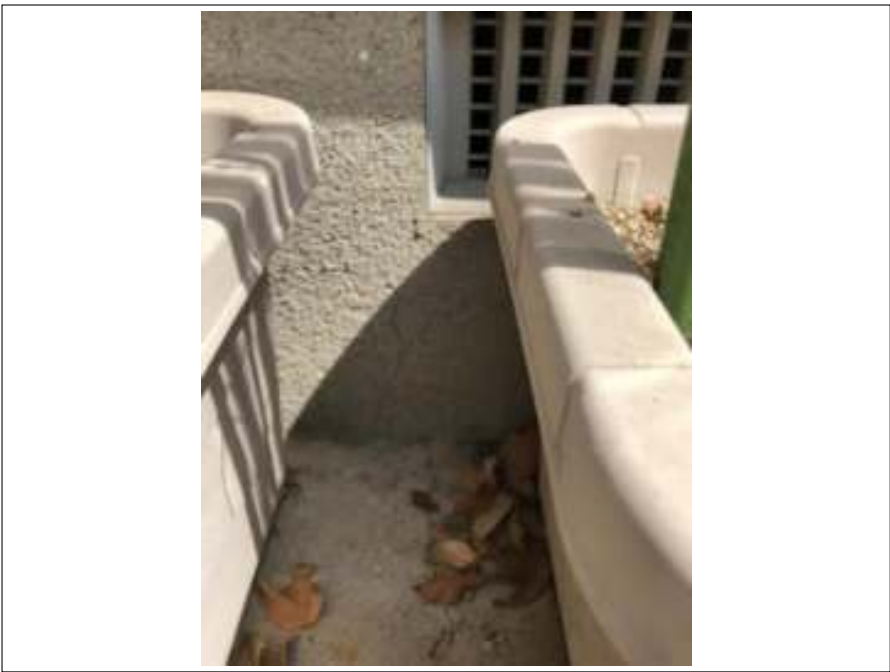
基礎 クラック部

アルカリ性のコンクリートは空気中の二酸化炭素や酸性雨と結合することによって徐々に中性化されます。

中性化されたコンクリートは表面にヒビが入るだけでなく、内部の鉄筋の腐食や膨張につながり構造物の性能低下につながりますので、シーリング等で補修をおこないます。

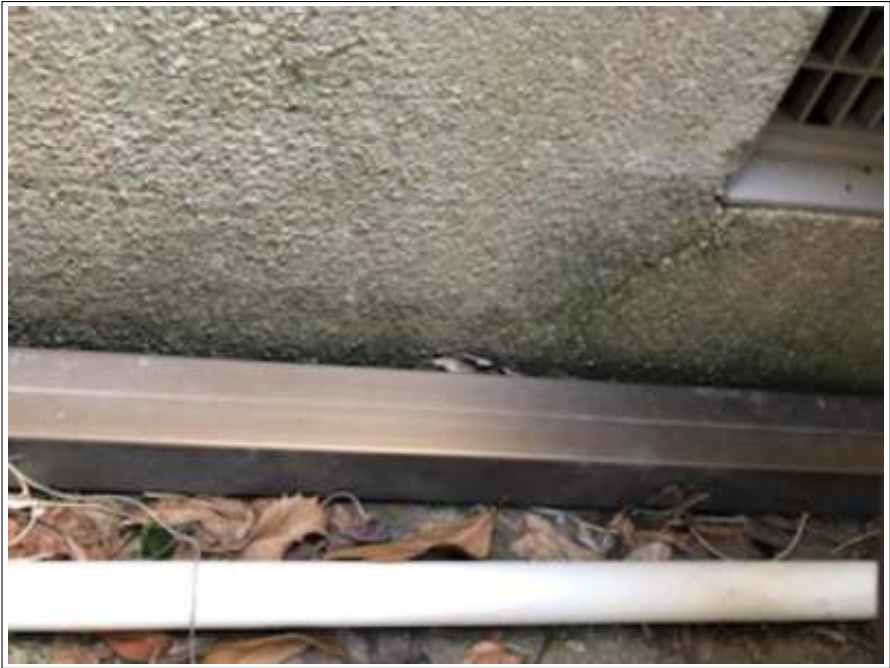
基礎 クラック部

同上

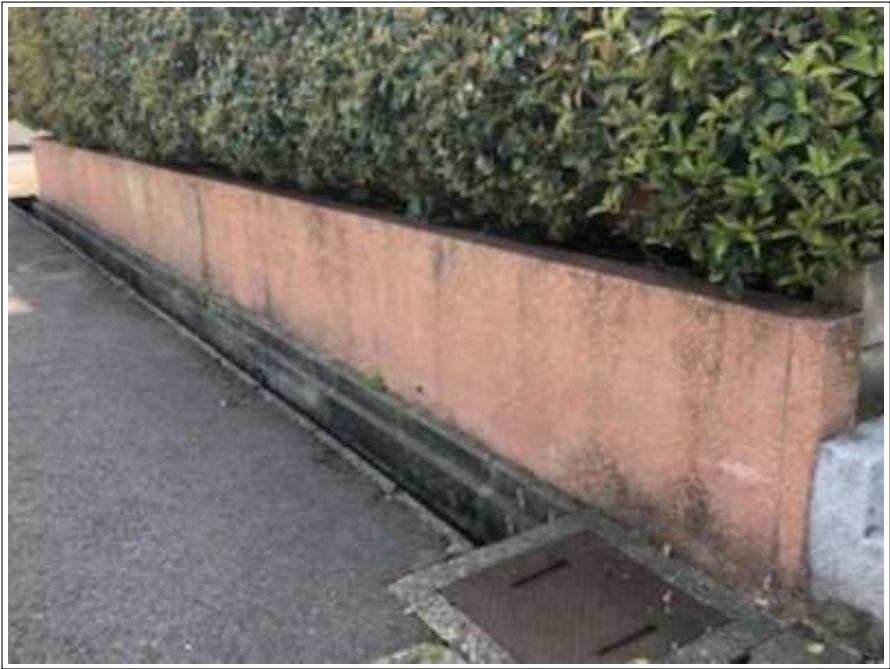
塀

この部分は地面から水や湿気を吸いはき出す部分になり、この部分に耐久性の高い塗装や膜を張る塗装をおこなうと、膨れる恐れがありますので、通気性の良い塀の塗装をおこないます。

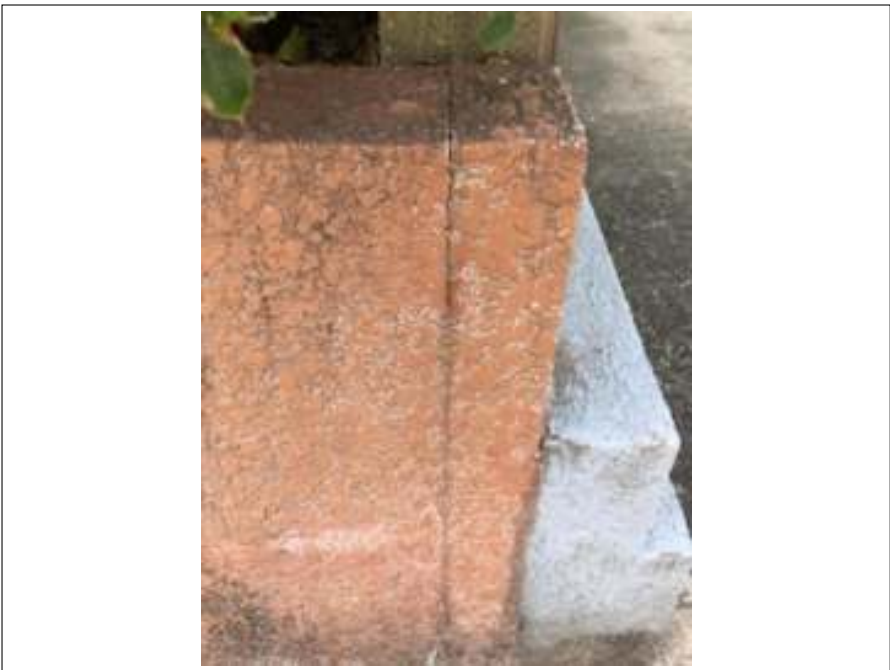
塀

同上

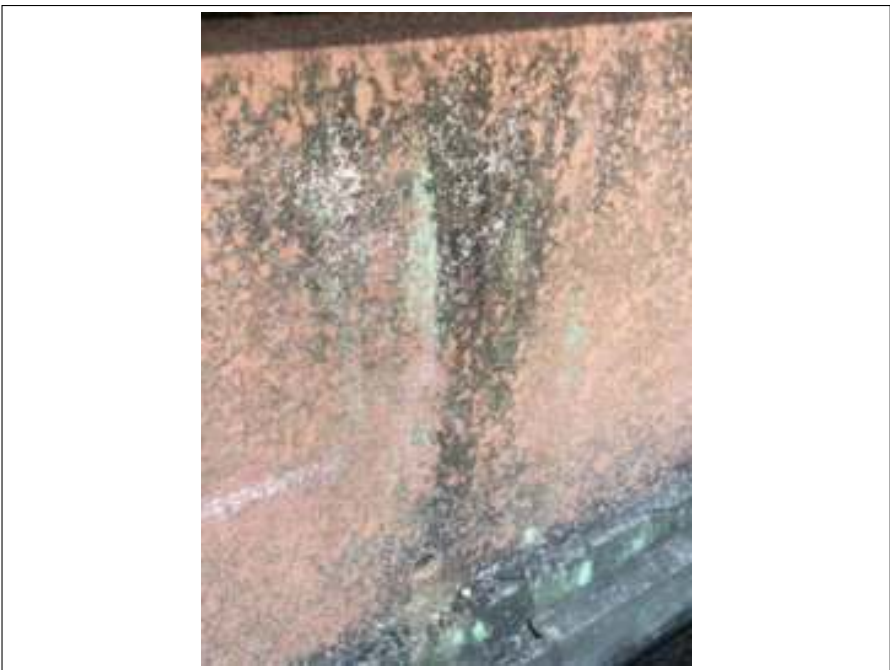
塀

全体的にカビ・コケ・藻の発生が見られます。

高圧洗浄をしていくら良い塗装をしても、根が残っている以上塗膜をつき破ってカビが表面化してきますので、カビの根を止める必要があります。

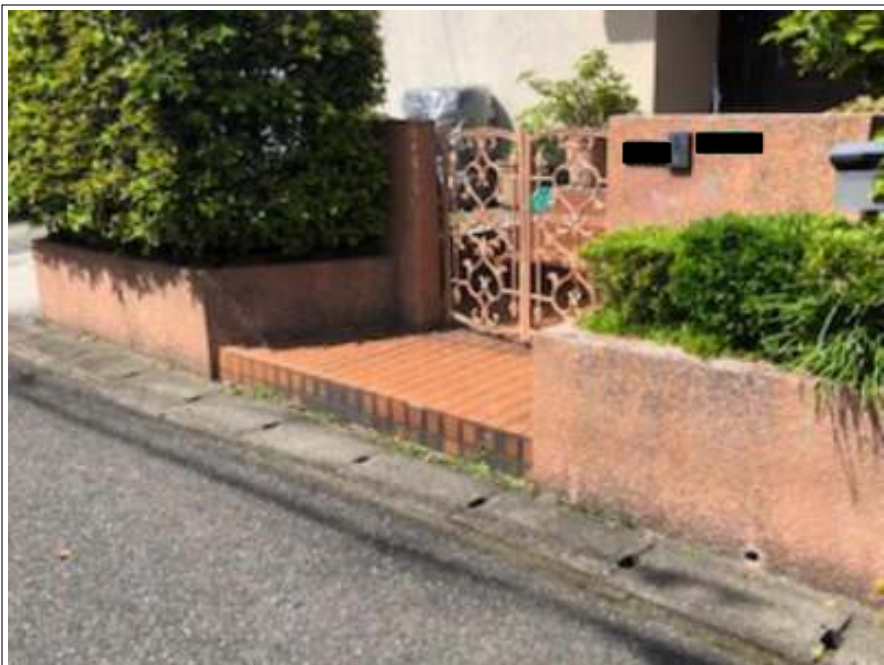
塀 _____

同上 _____

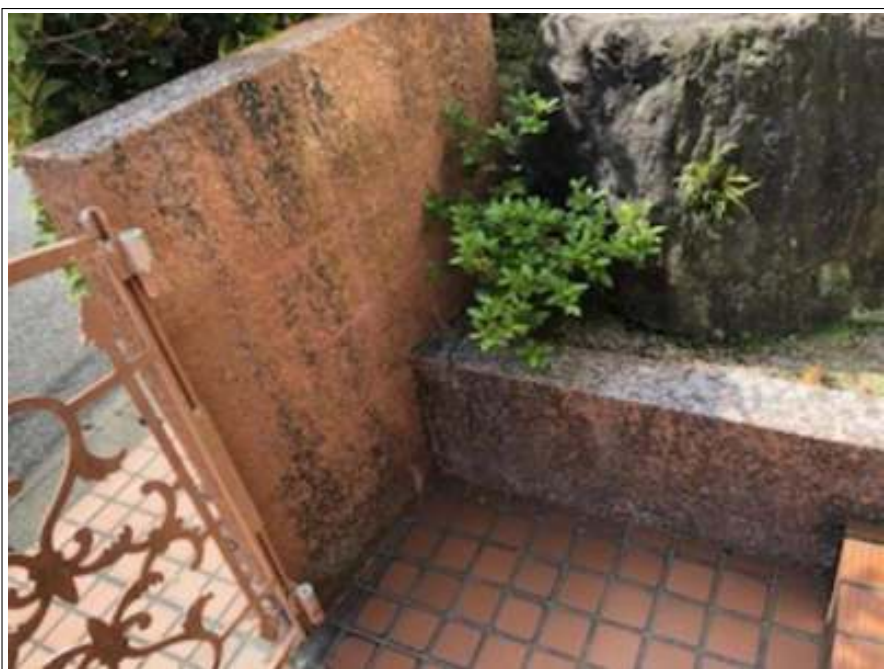
塀 _____

同上 _____

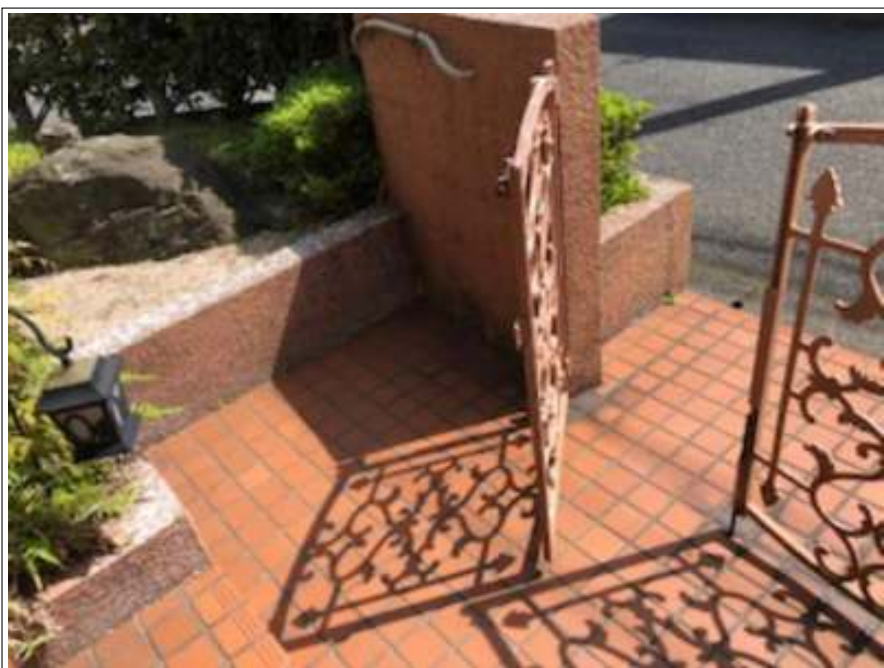
塀 _____

同上 _____

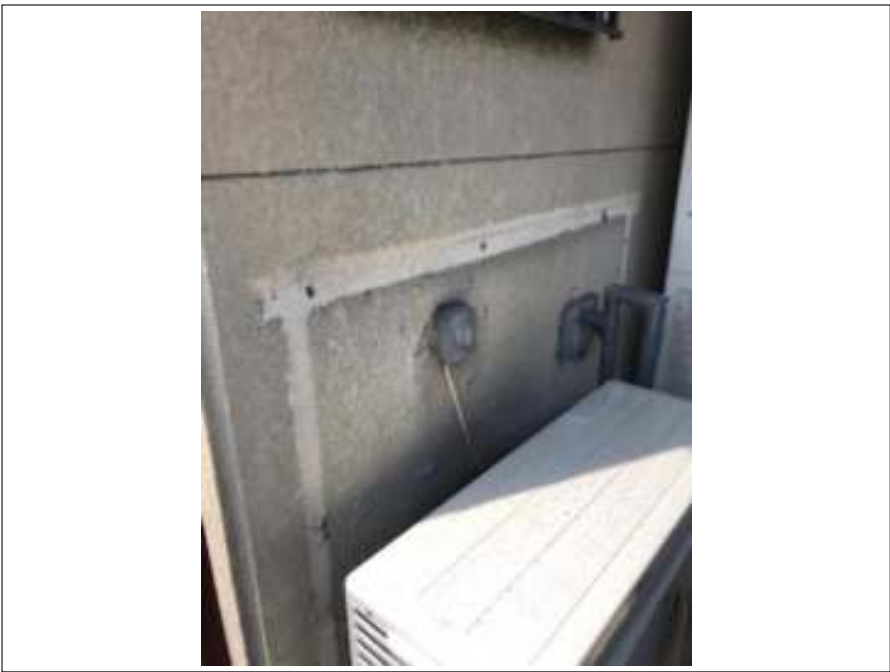
外壁 現状

配管の跡や小さな穴などがあり、このまま塗装をしても、仕上がりに影響が出ますので、穴などは埋め、ローラーでぼかしなど可能な限り違和感が無いように塗装で仕上げていきます。

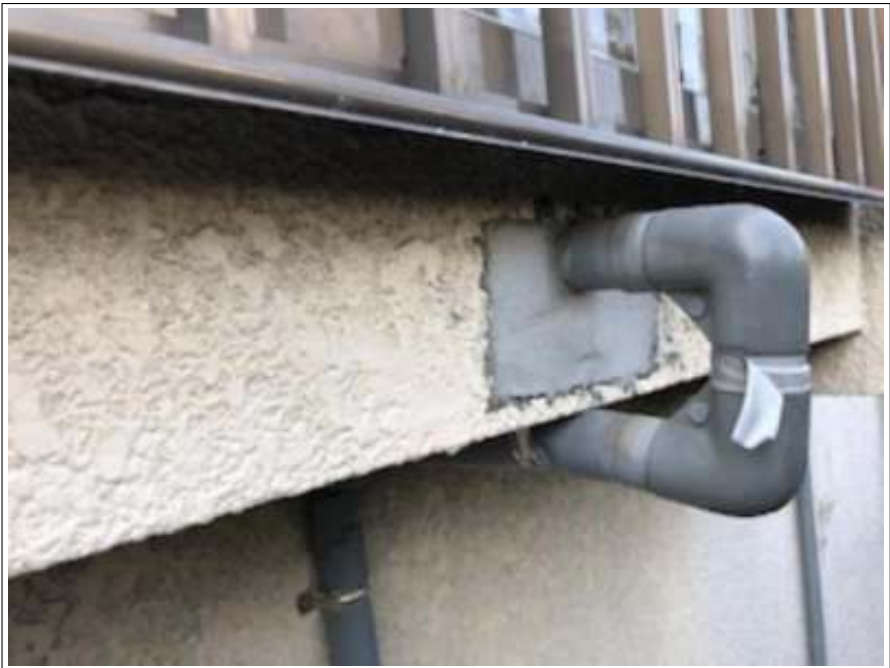
外壁 現状

同上

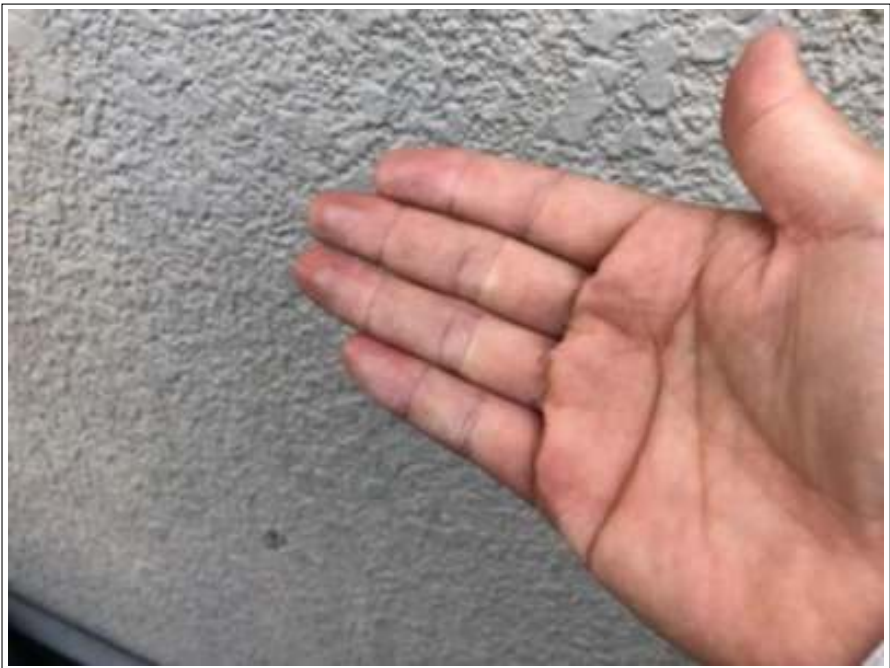
チョーキング現象

紫外線などにより塗膜の表面が劣化し、チョークの粉状のような状態になっています。

この状態になると表面から水や湿気を吸い込んでしまい、外壁や中の躯体の痛みにつながりますので、早めの塗装をお勧めします。

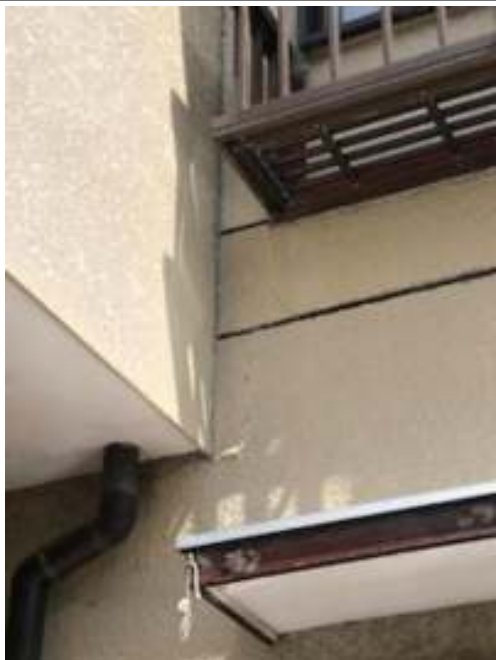
外壁 クラック部

劣化している部分があります。
この部分から雨水・湿気・炭酸ガス
等が直接浸入し、躯体・ボードの痛
みや建物の寿命につながりますの
で、シーリング補修又は下塗等で補
修をおこない、塗装をしていきま
す。

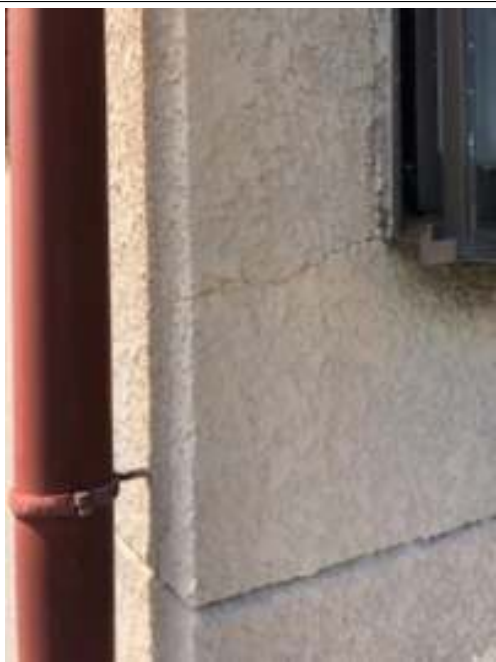
外壁 クラック部

同上

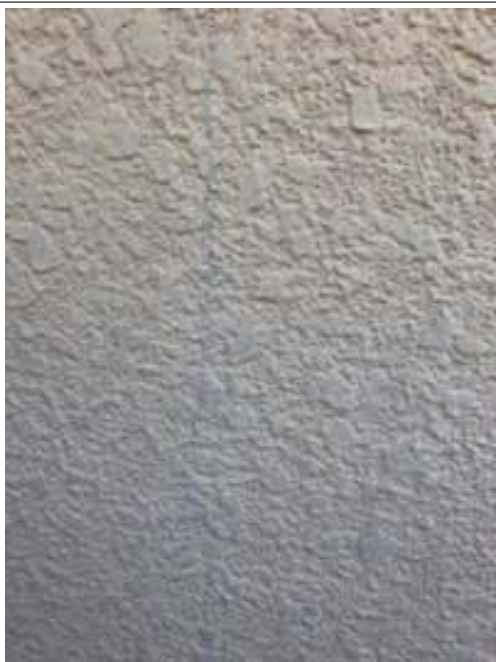
外壁 クラック部

同上

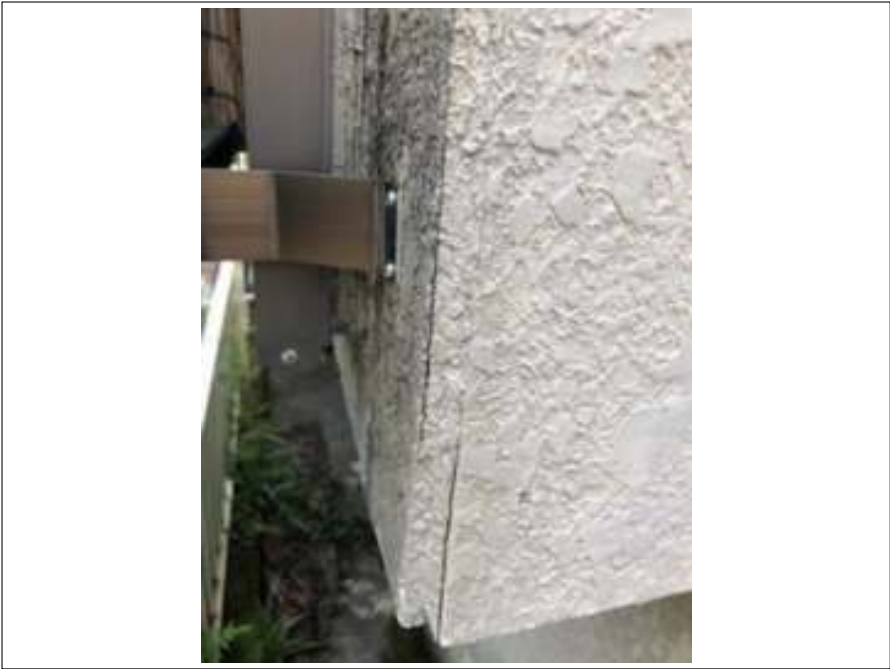
外壁 シーリング劣化部

同上
