工事写真報告書

工事箇所 屋根・外壁・その他 塗装工事一式

工事住所 田川郡 添田町

工事施工者 ベストホーム株式会社

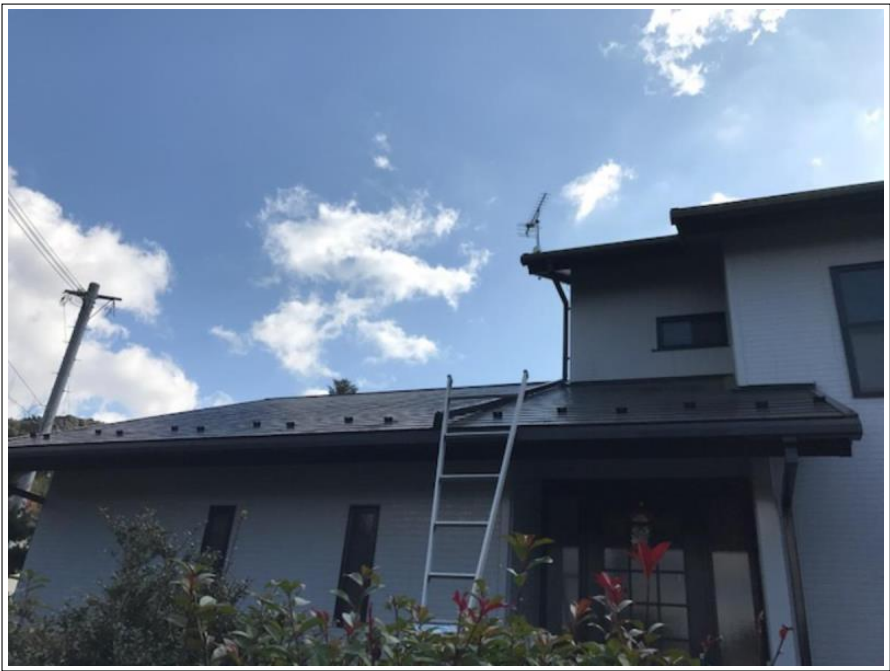
屋根

この素材はセメント:アスベスト(又は ル° 繊維)が85:15で作られています。

表面の塗装が新築当時はアクリル塗装を焼き付けており、7年ぐらい経過すると表面の防水効果が低下し、だんだん反りや割れが生じてきます。

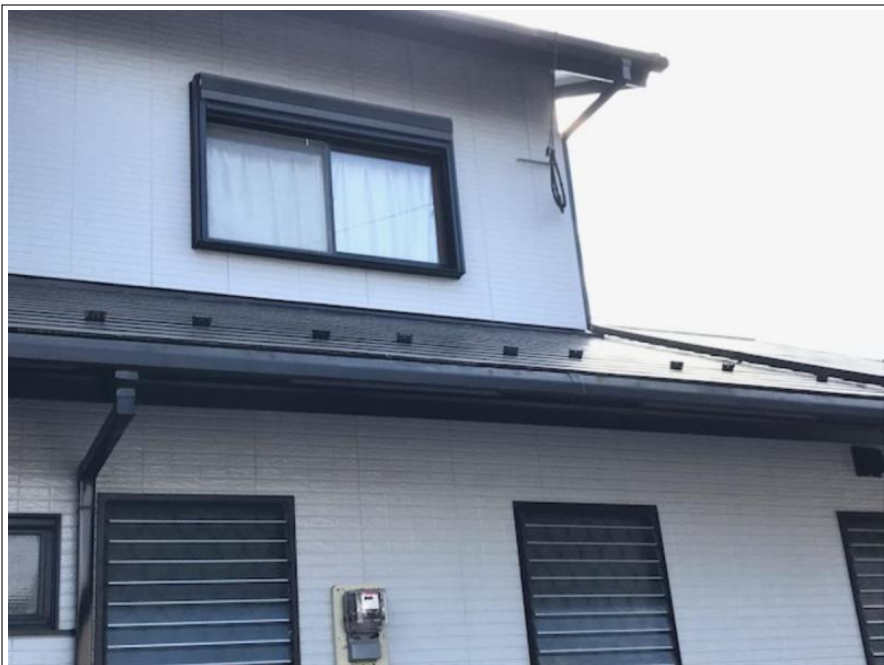
屋根

劣化し割れや反りがひどくなり葺き替えとなると、アスベストが入っている場合は特に処分費がかかりますので、早めの塗装と維持をお勧めをします。

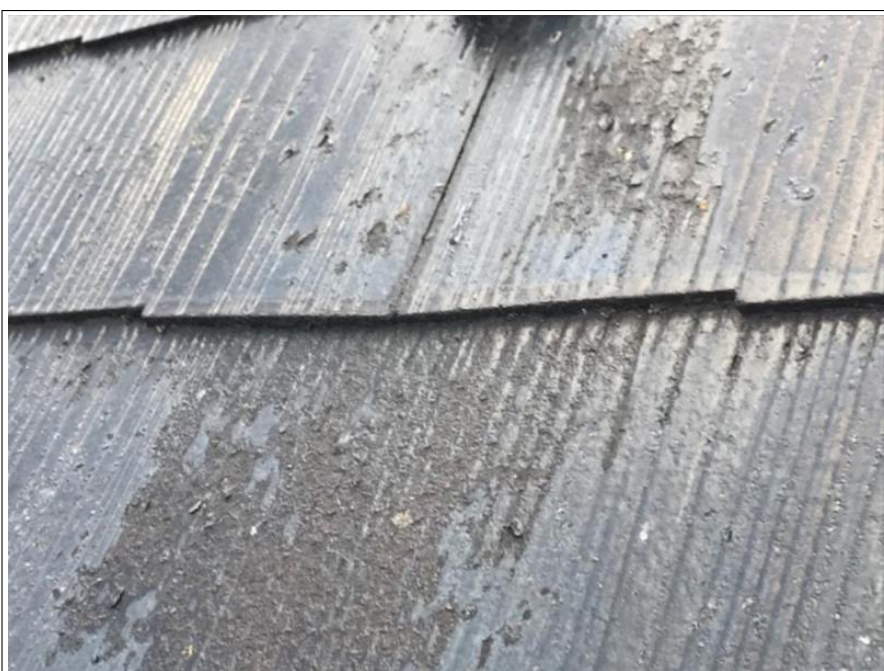
屋根

旧塗膜の剥離が見られます。
このまま塗装をしても旧塗膜から剥がれる恐れがありますので、密着の悪い旧塗膜はケレンで除去し、塗装をする必要があります。

※原因は前回の足場板の下の部分の可能性がります。

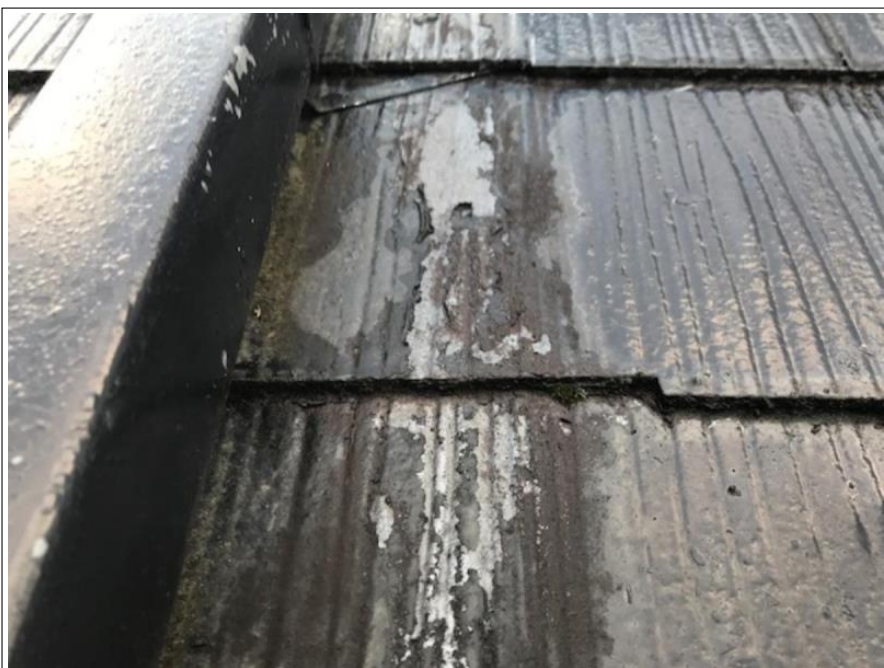
屋根

同上

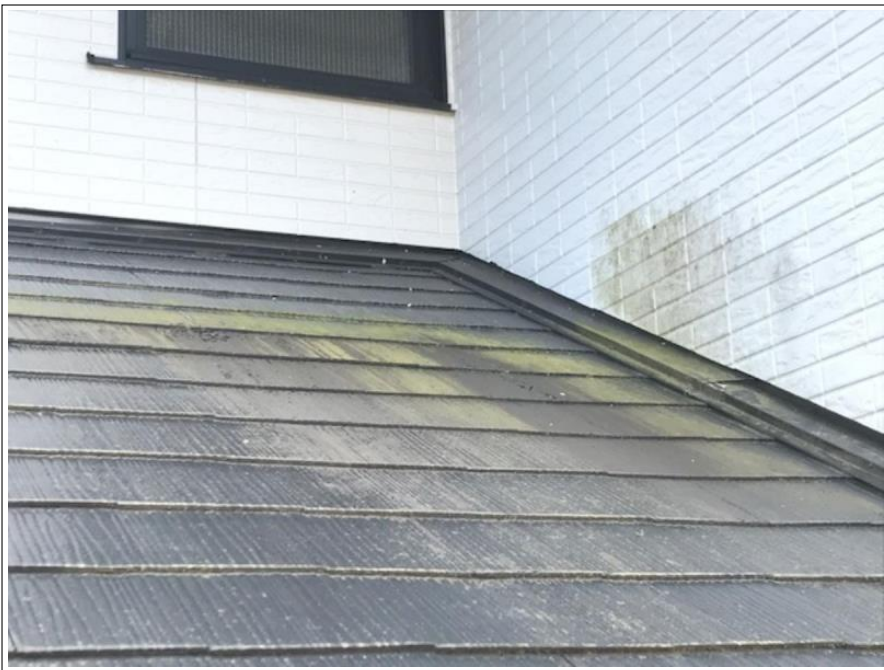
屋根

カビの発生が見られます。

カビの上にくら良い塗装をしても、カビの根が残っている以上塗膜を突き破って表面化してきますので、カビの根を抑える必要があります。

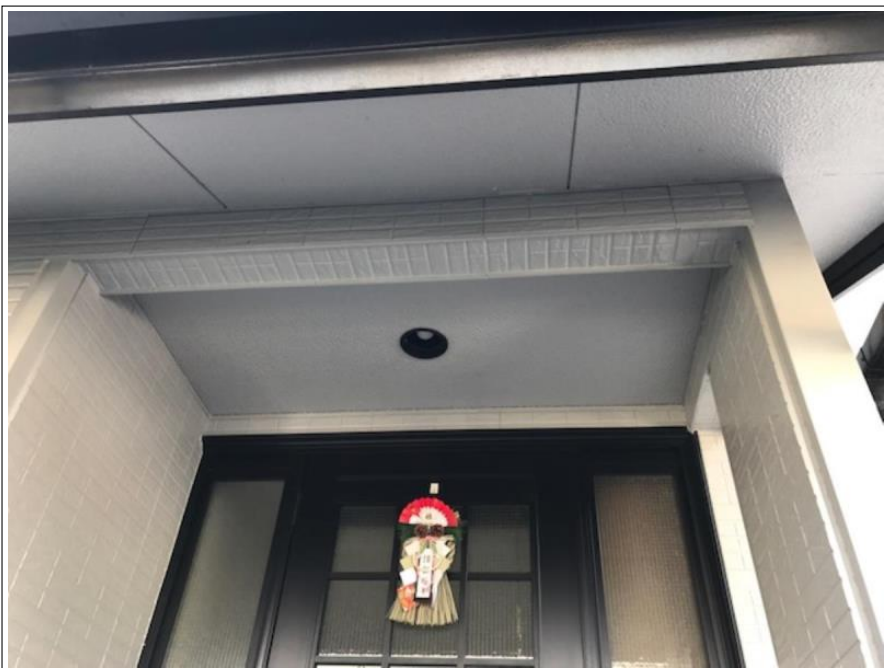
軒天

経年劣化しております。

この部分は、通気性の良い軒天専用の塗装をしていきます。

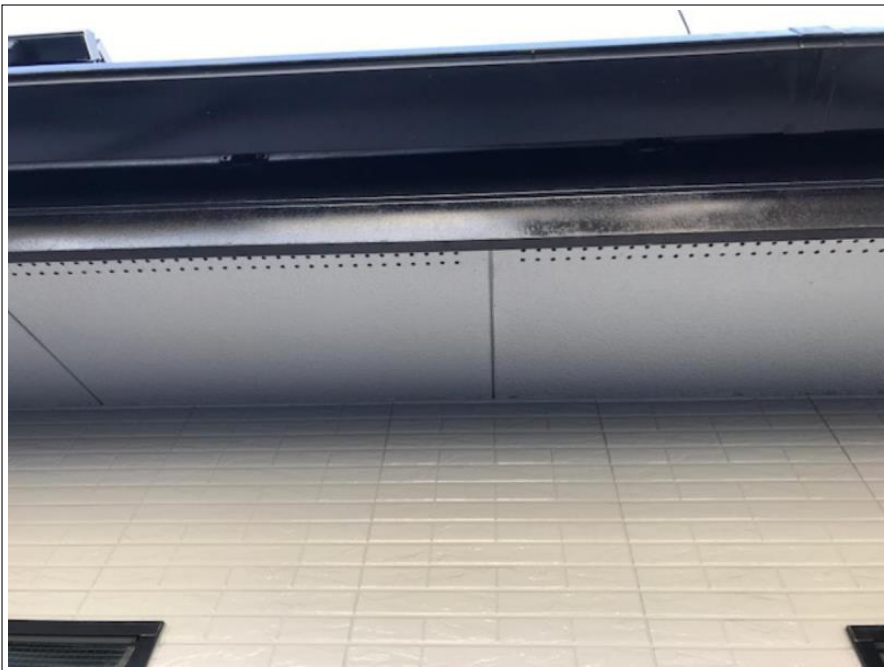
軒天

同上

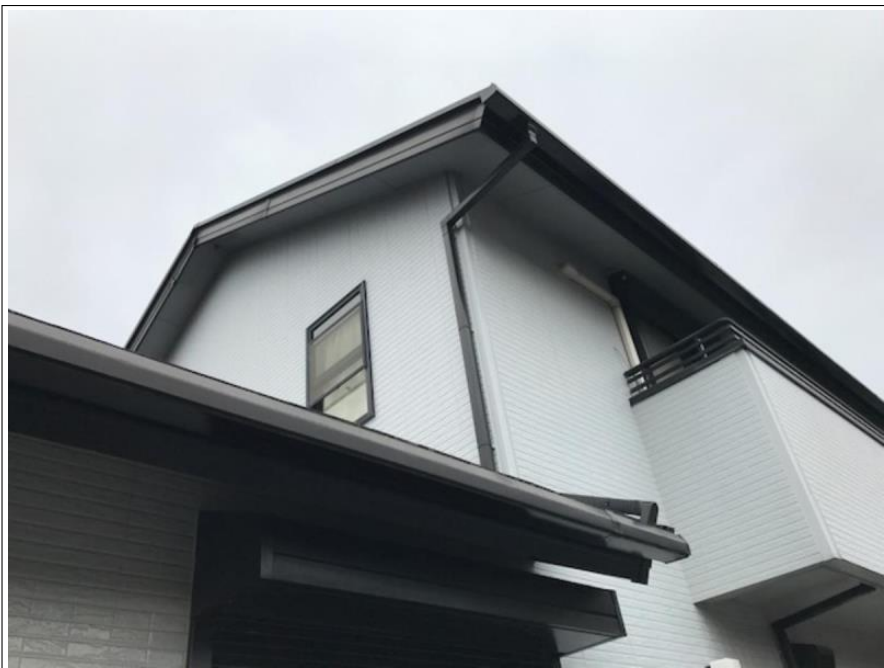
破風板

経年劣化しています。
劣化すると腐食、お住まいの痛みにつな
がりますので、下塗り・上塗り
をおこないます。

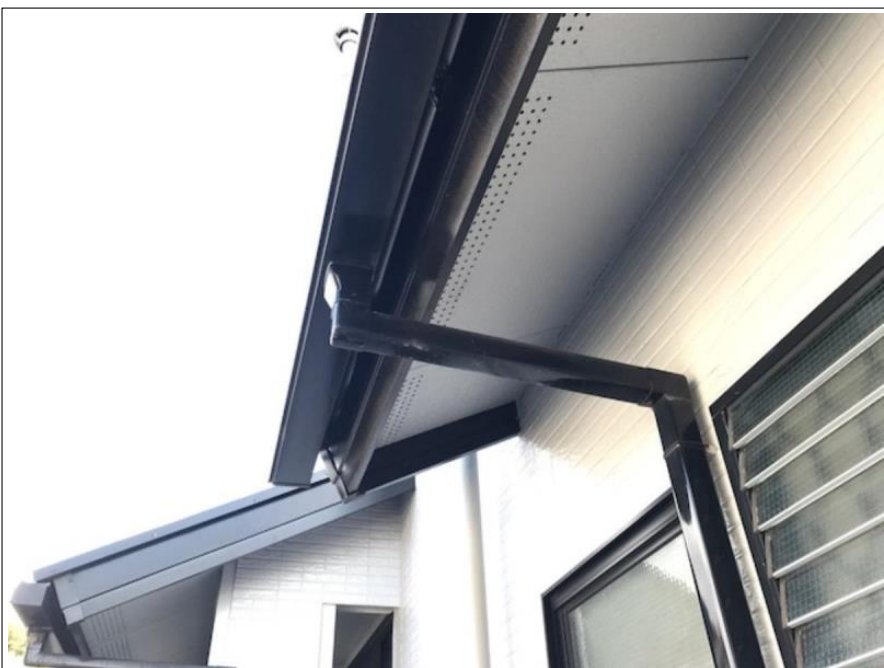
樋

こちらは塩ビ素材になります。
劣化すると割れが生じたりするこ
とがありますので、塩ビ専用の下塗り
をおこない塗装をしていきます。

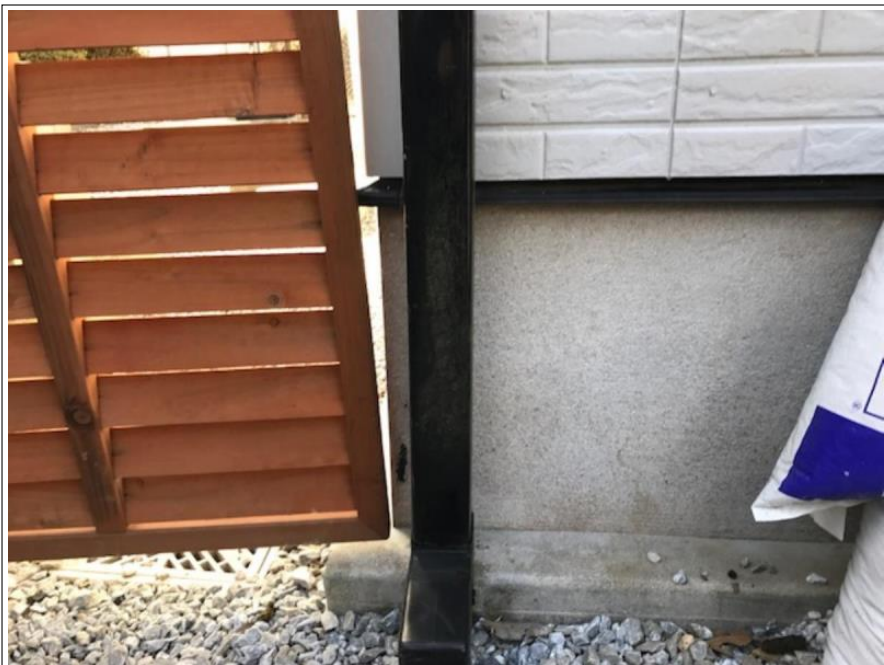
樋

同上

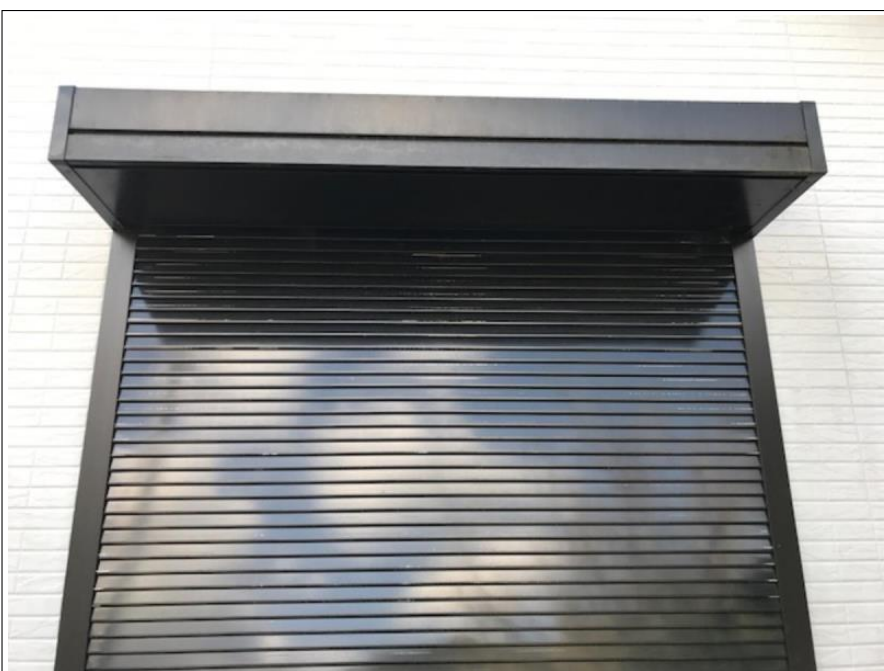
シャッター・シャッターBOX

この部分は鉄、スチール素材になります。

劣化するとサビが発生してきますので塗装が必要です。

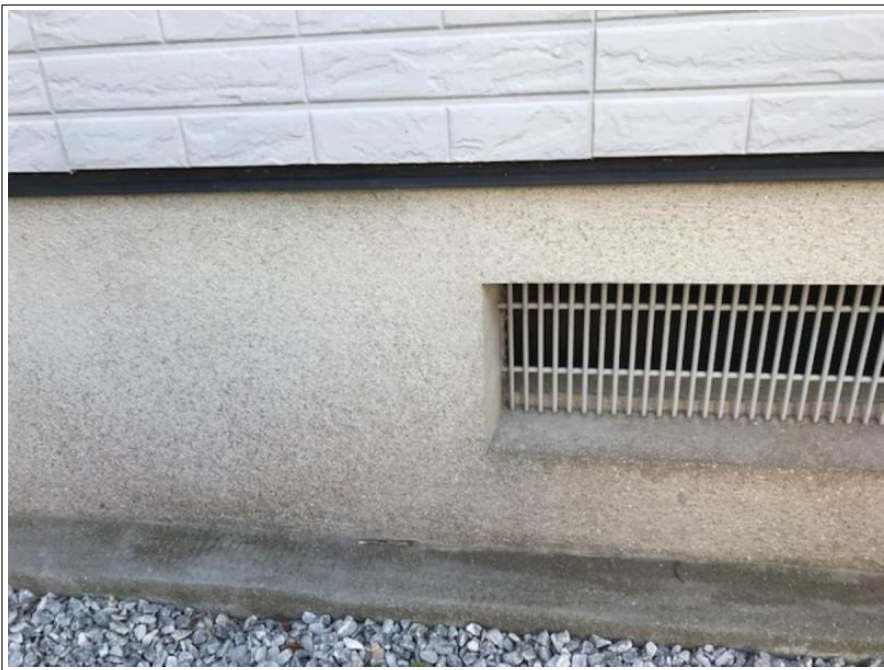
基礎

アルカリ性のコンクリートは空気中の二酸化炭素や酸性雨と結合することによって徐々に中性化されます。

中性化されたコンクリートは表面にヒビが入るだけでなく、内部の鉄筋の腐食や膨張につながり構造物の性能低下につながりますので、シーリング等で補修をおこないます。

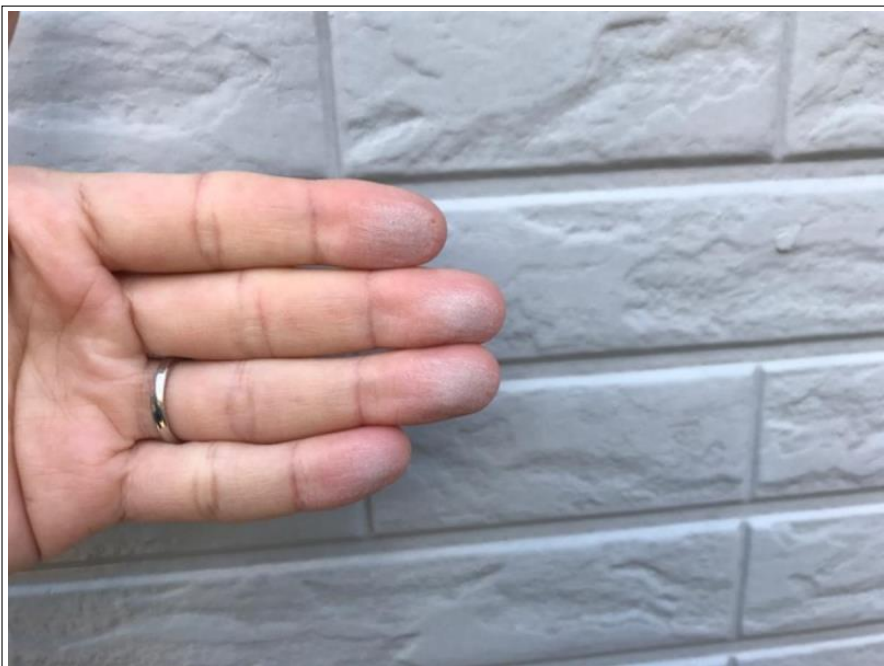
チョーキング現象

紫外線などにより塗膜の表面が劣化し、チョークの粉状のような状態になっています。

この状態になると表面から水や湿気を吸い込んでしまい、外壁や中の躯体の痛みにつながりますので、早めの塗装をお勧めします。

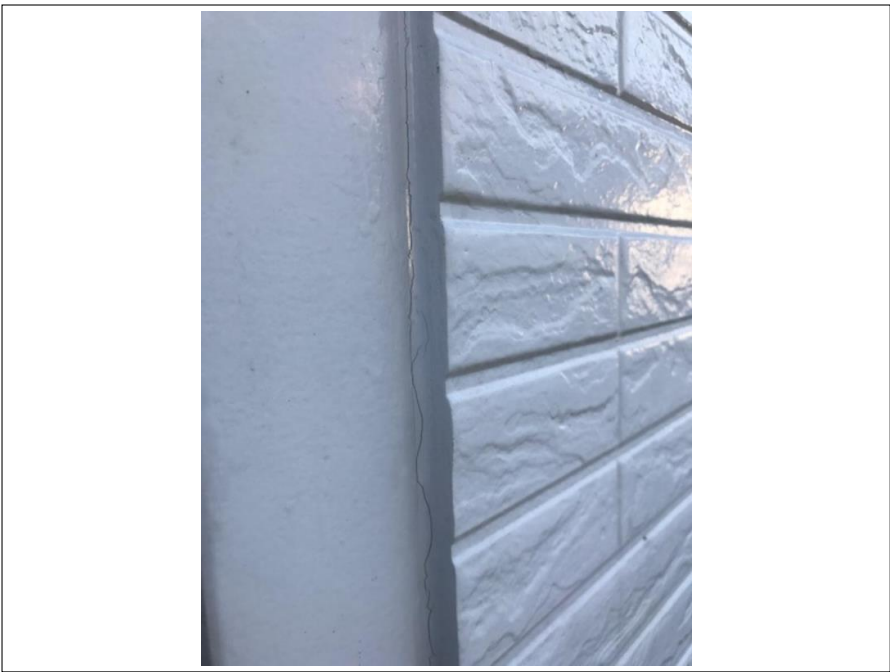
外壁 クラック部

クラックが見られます。
この部分から雨水や湿気、炭酸ガス
等が直接浸入し、躯体・ボードの痛
みや建物の寿命につながりますの
で、下塗やシーリング等で補修をお
こない塗装をしていきます。

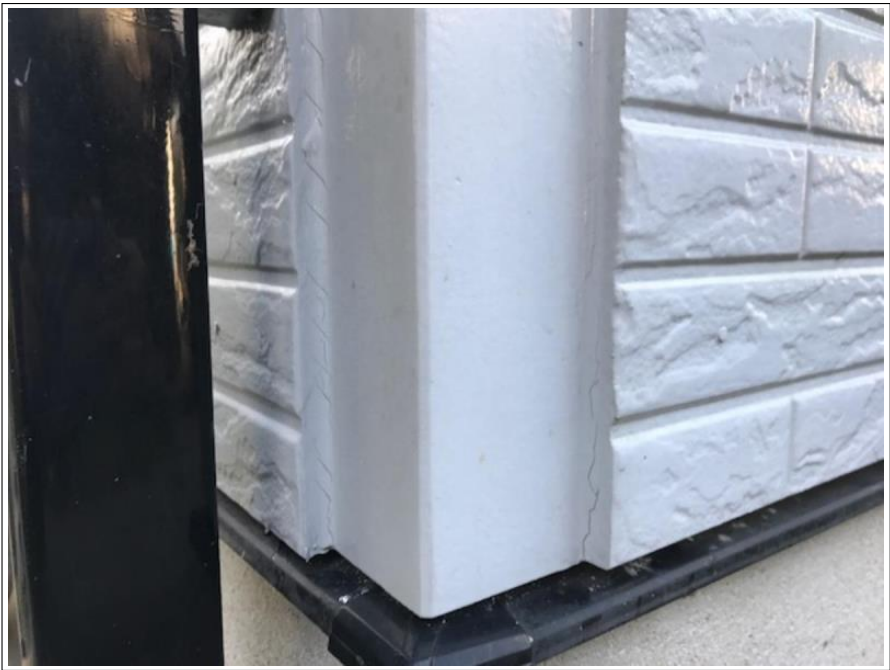
外壁 クラック部

同上
