工事写真報告書

工事箇所 屋根・外壁・その他 塗装工事一式

工事住所 京都郡 苅田町 京町

工事施工者 ベストホーム株式会社

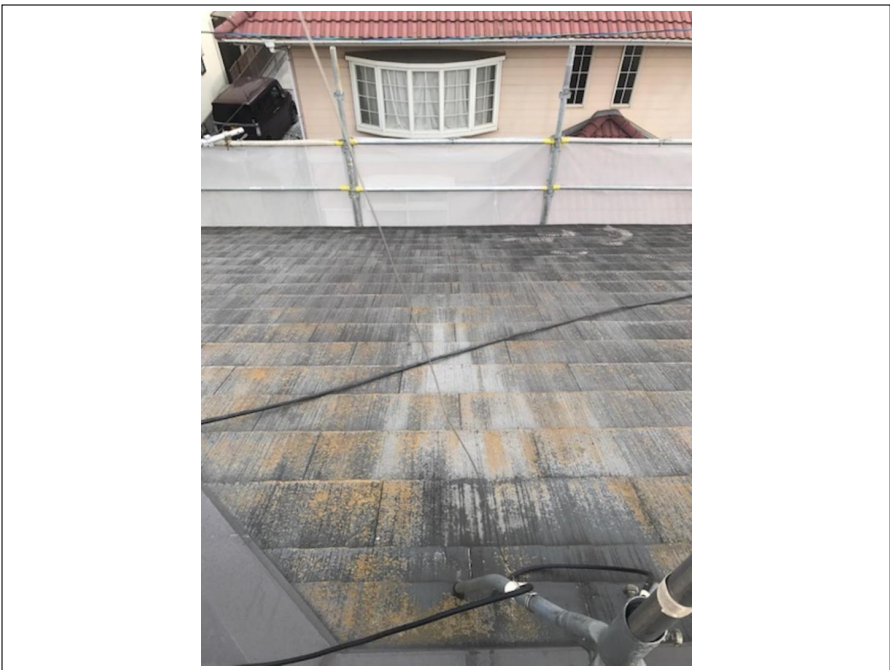
屋根 高圧洗浄中

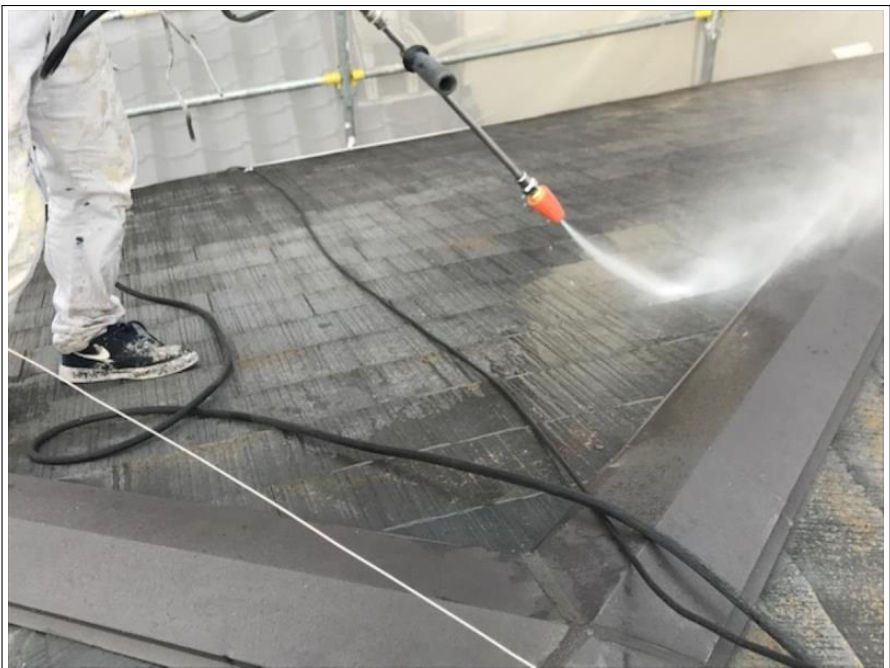
屋根 高圧洗浄中

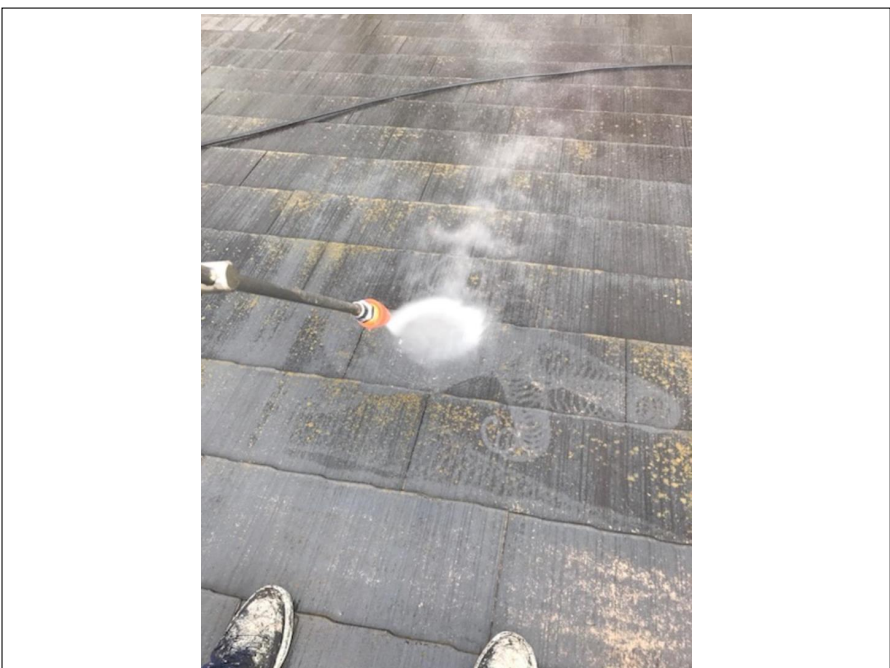
屋根 高圧洗浄中

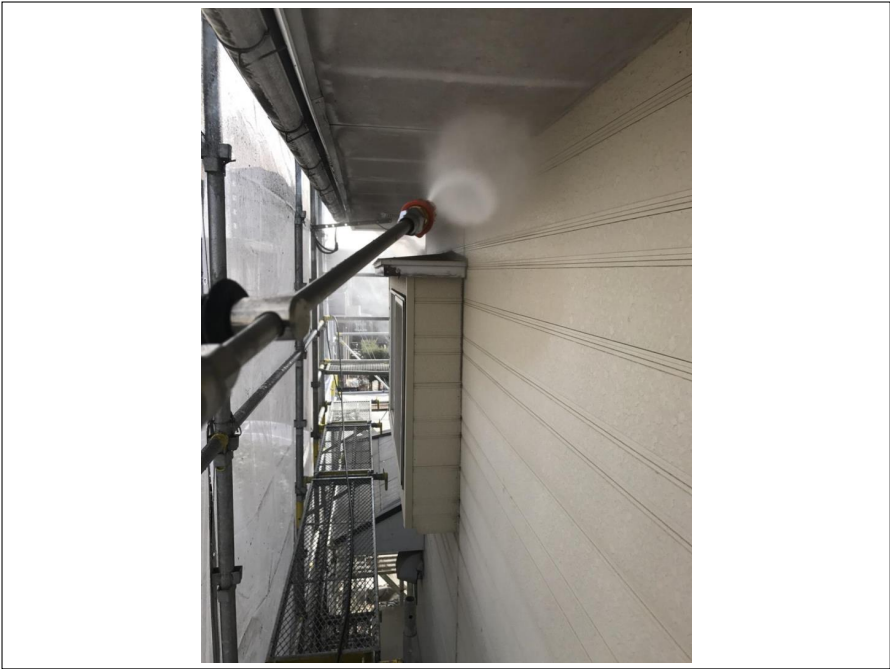
外壁 高圧洗浄中

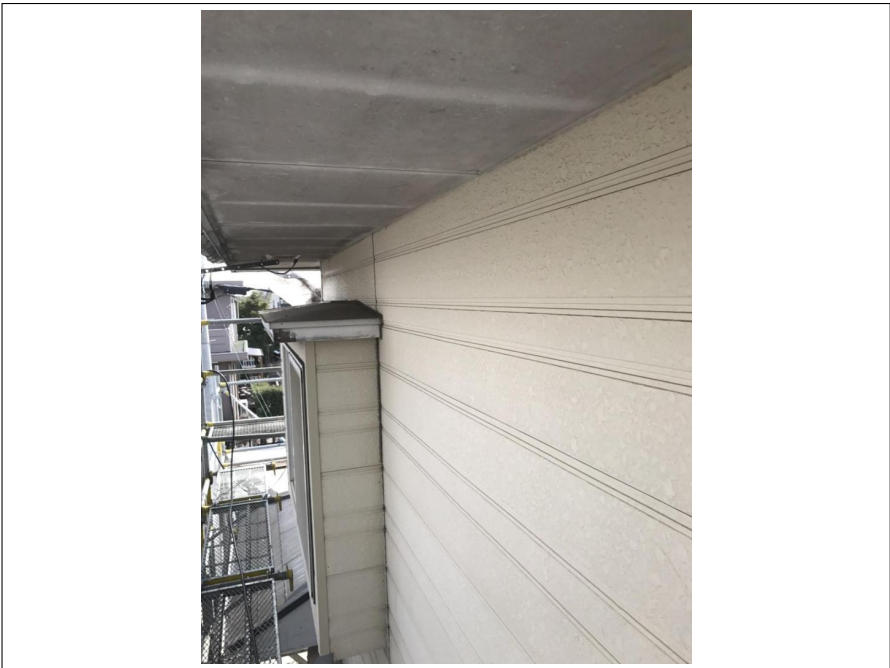
外壁 高圧洗浄中

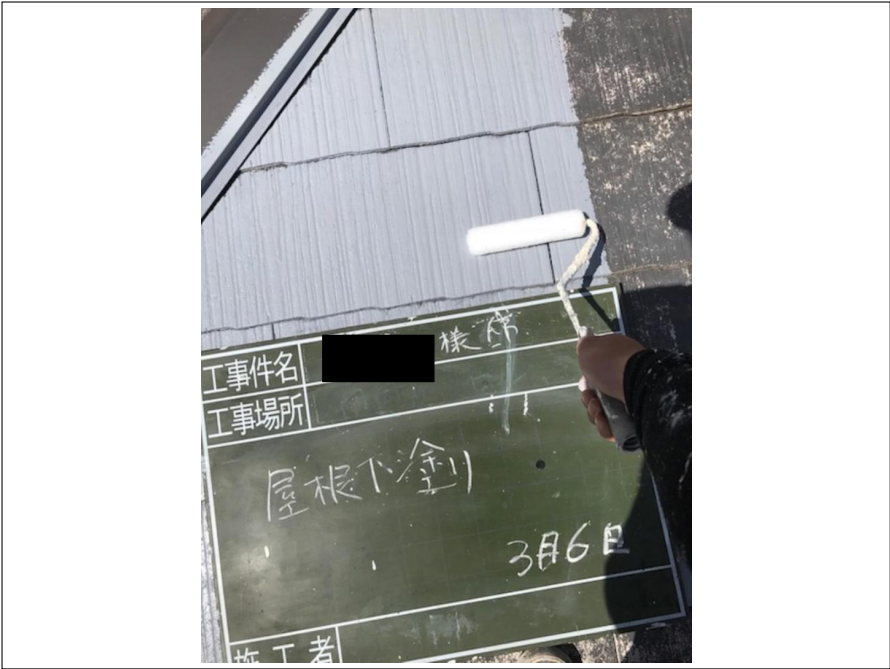
屋根 下塗り施工中

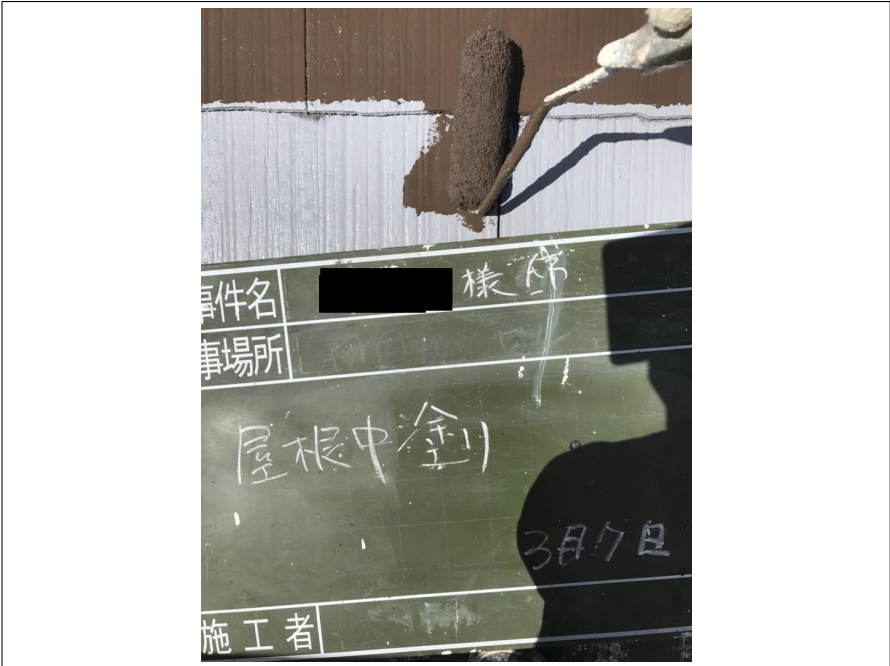
屋根 中塗り施工中

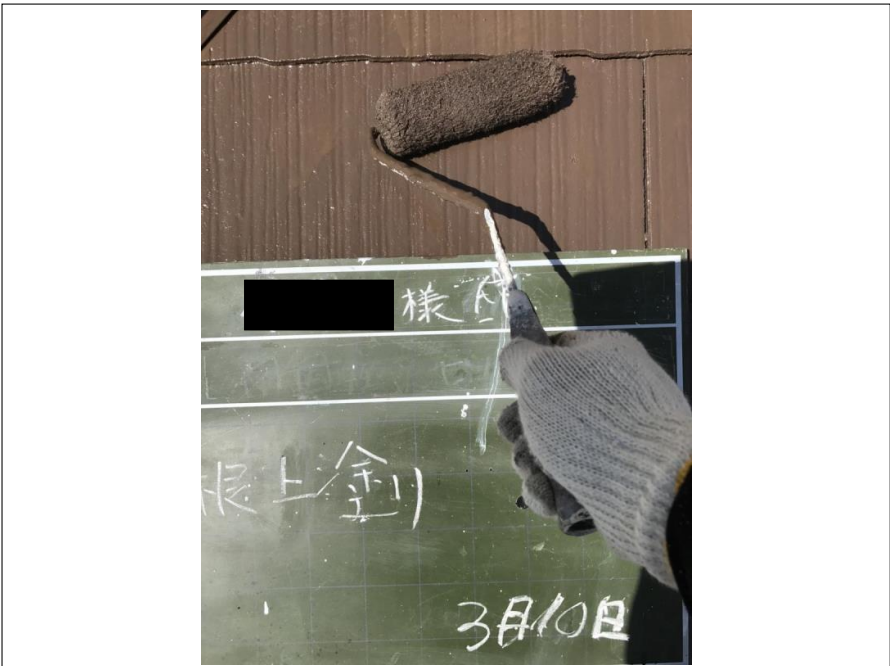
屋根 上塗り施工中

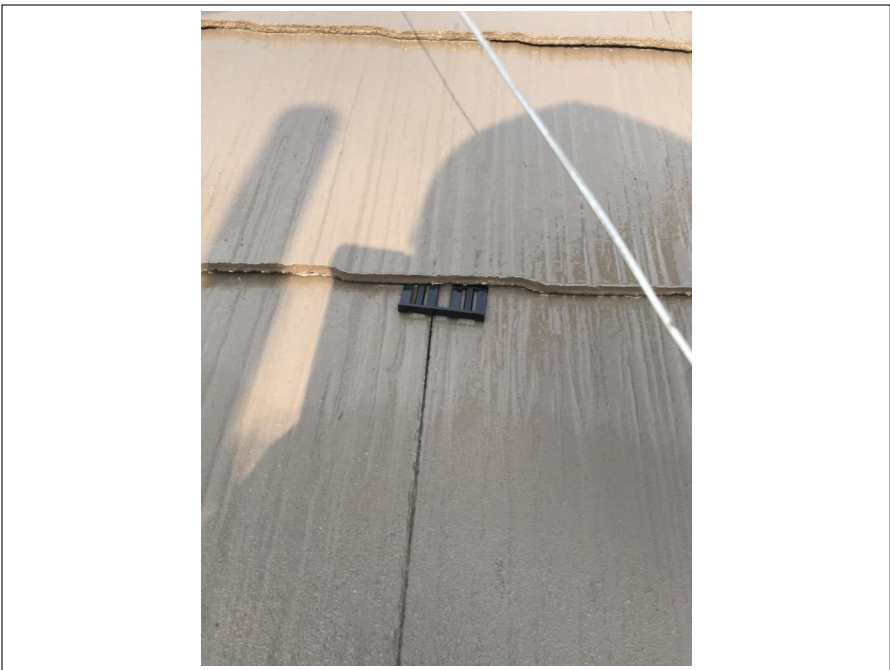
タスペーサー取付

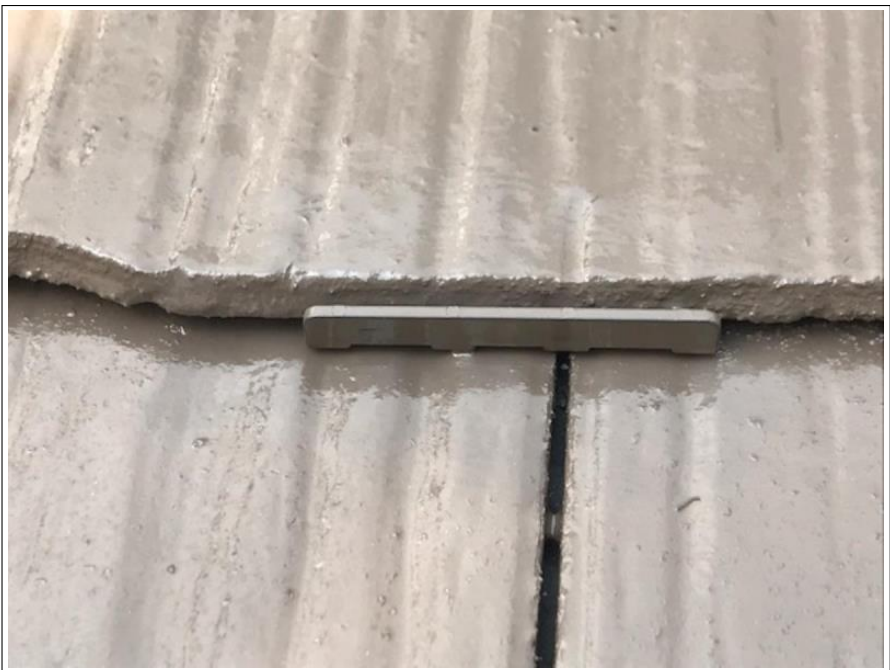
タスペーサー取付

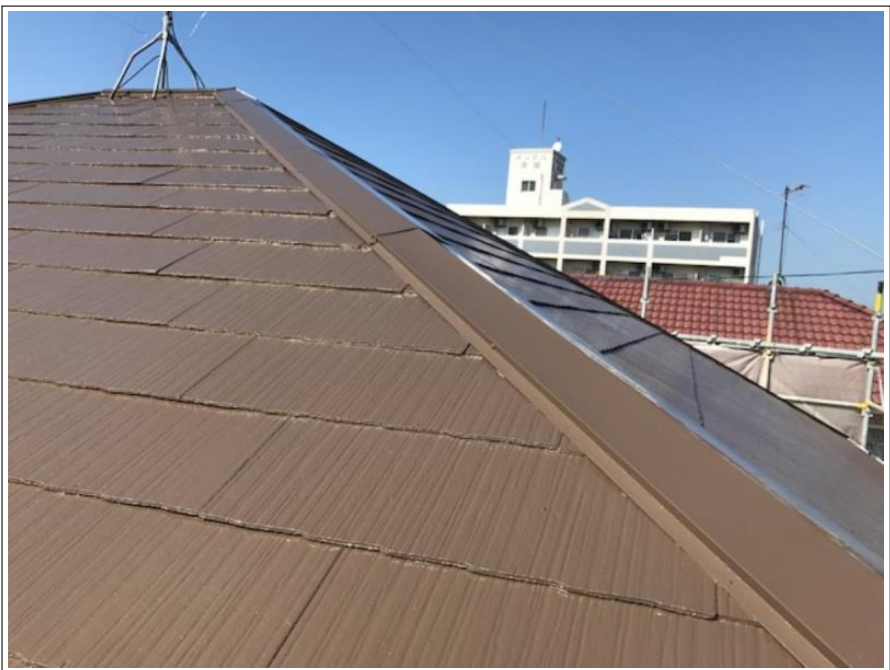
屋根 施工完了

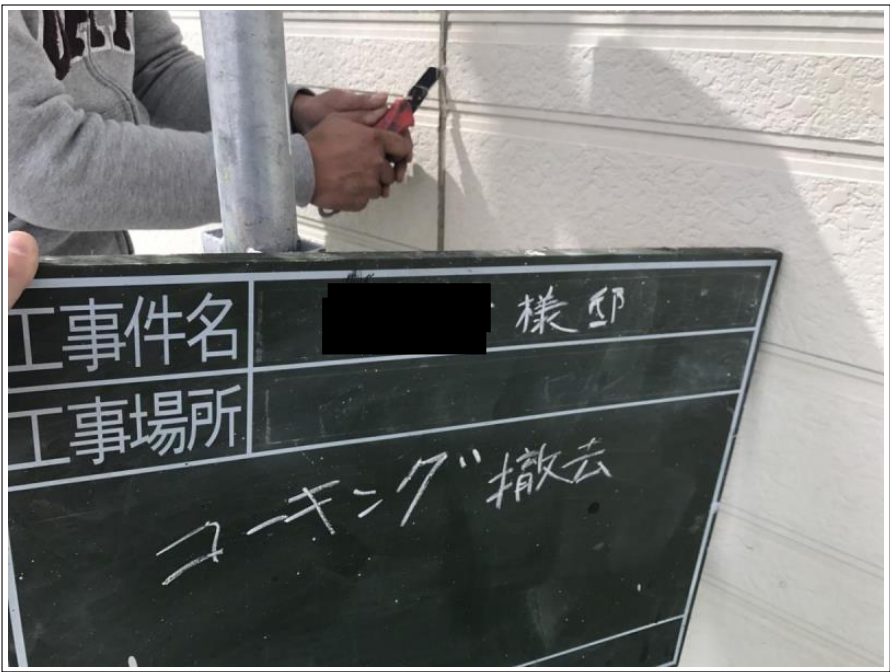
コーキング撤去

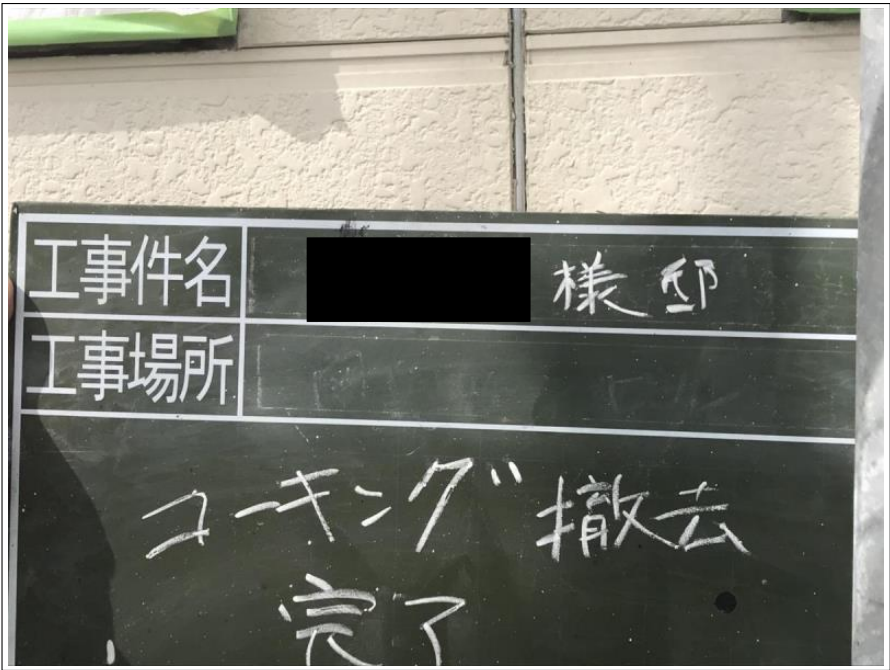
コーキング撤去 完了

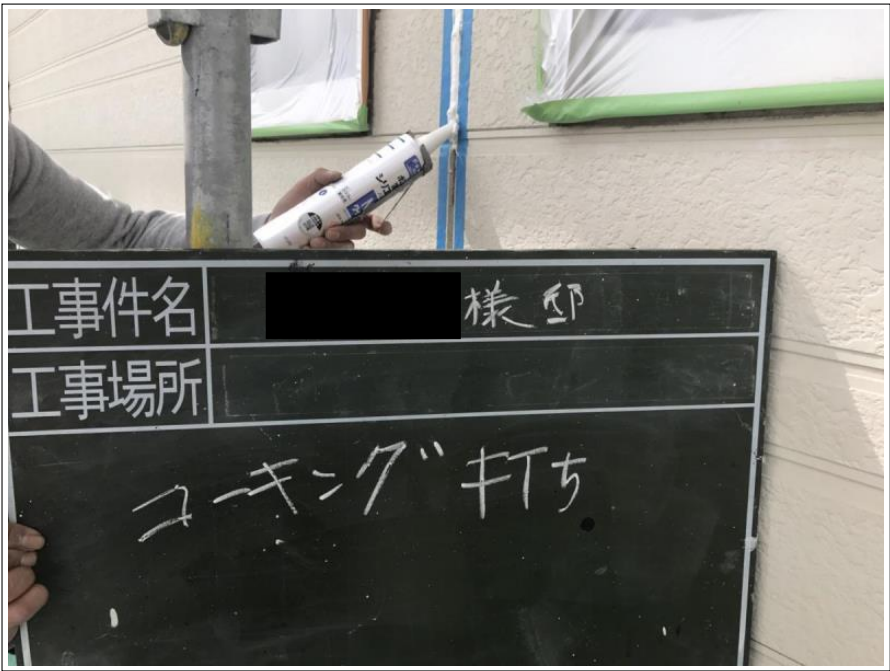
シーリング材 充填

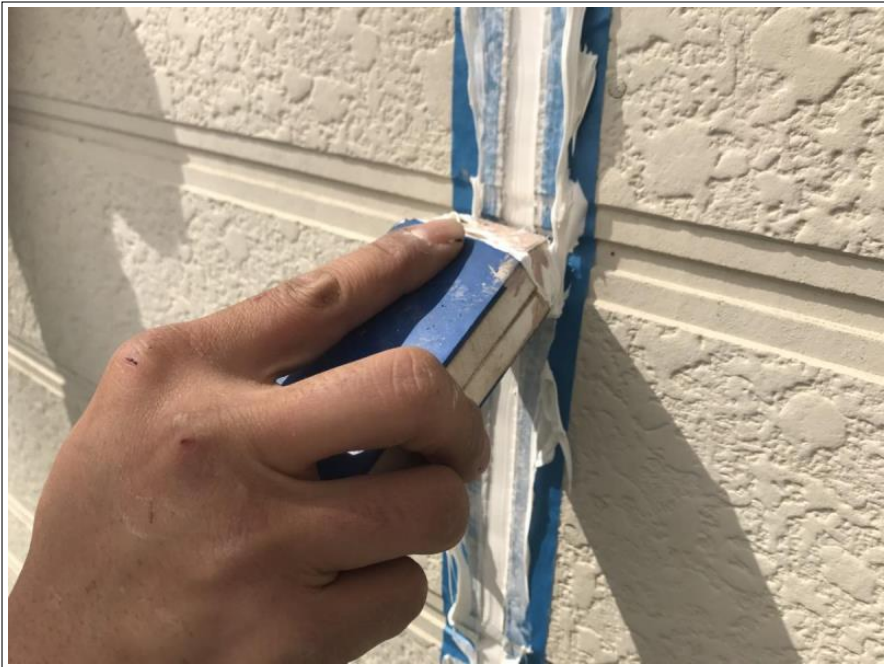
ヘラならし

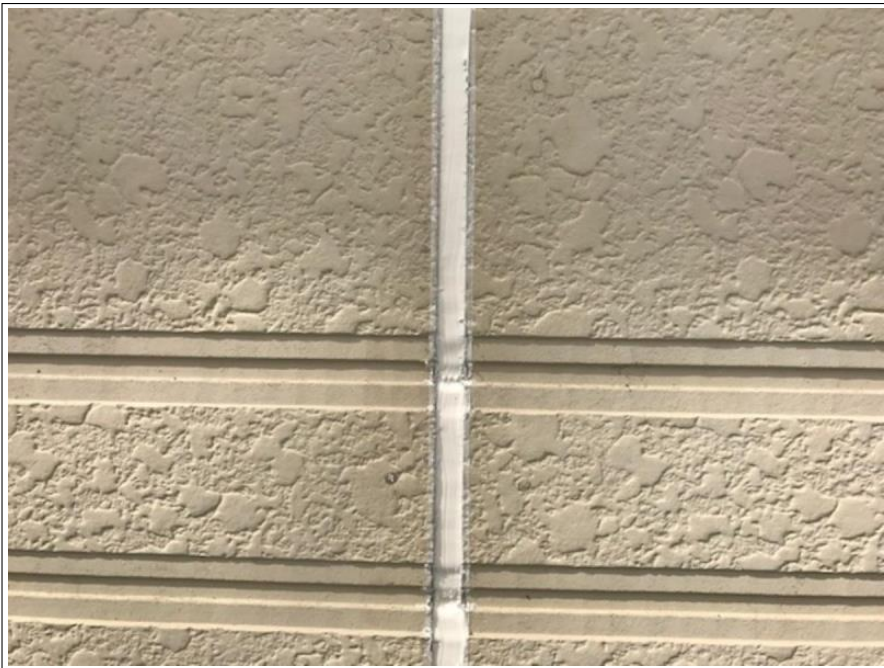
コーキング 施工完了

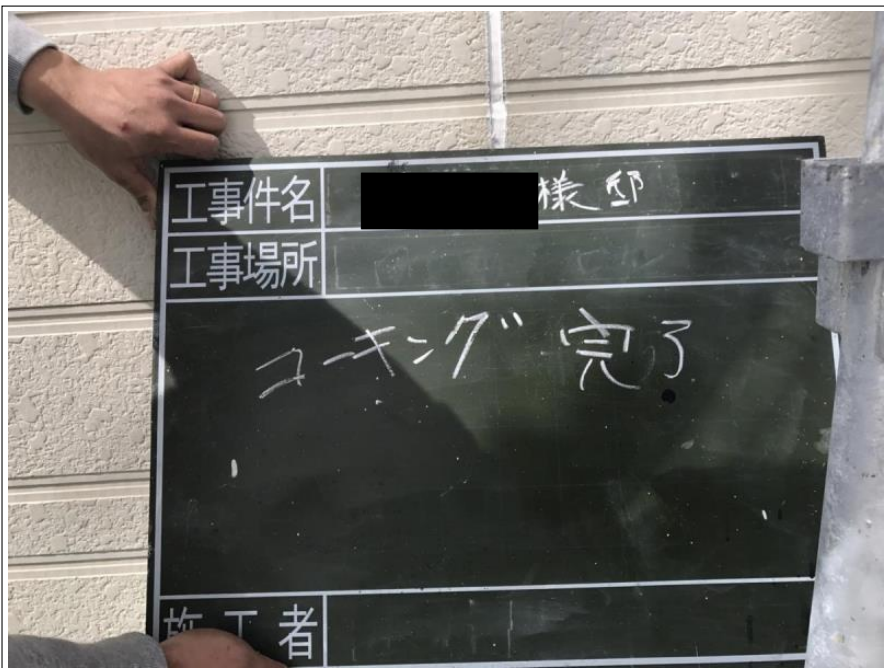
コーキング 施工完了

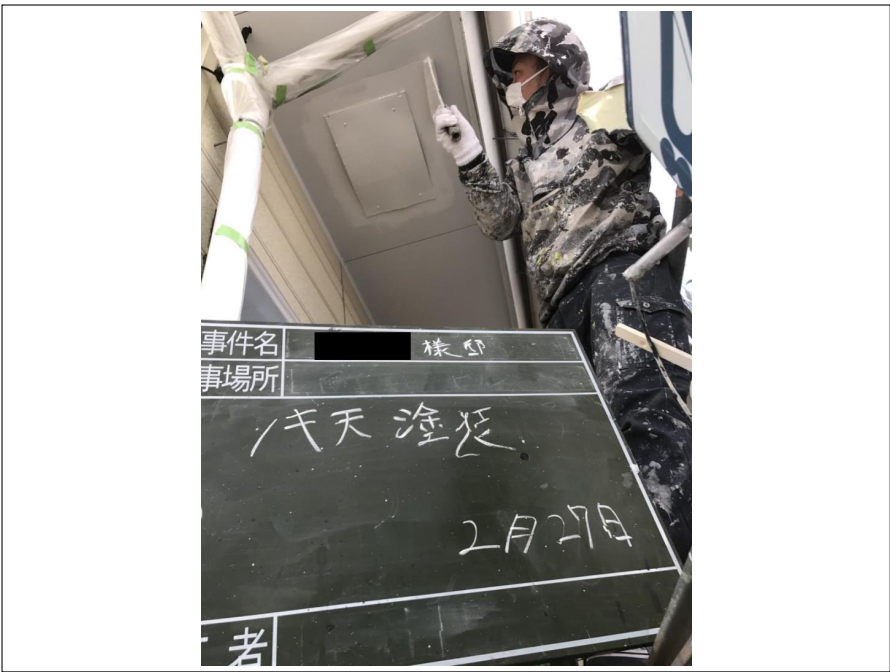
軒天 施工完了

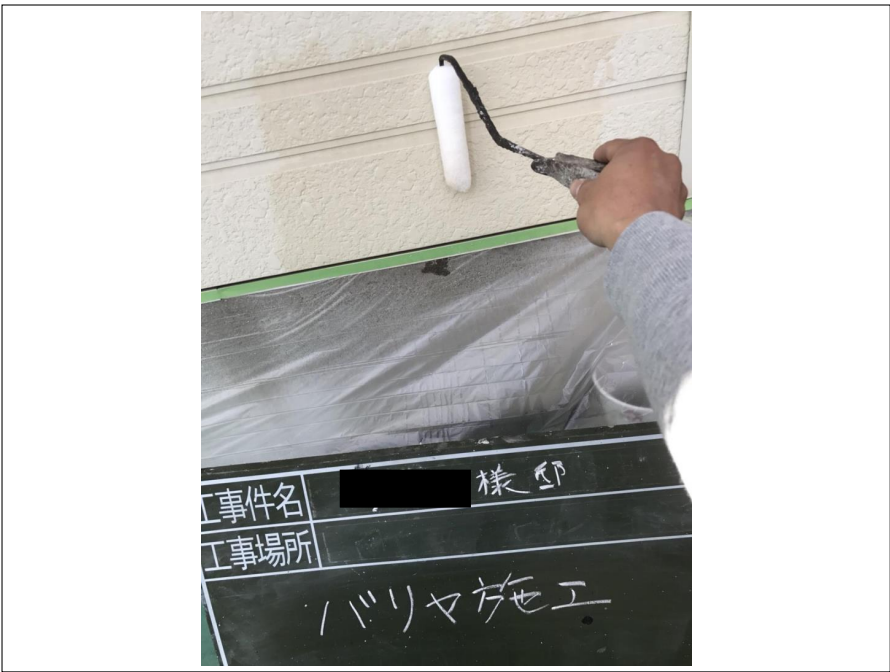
外壁 バリヤー塗布

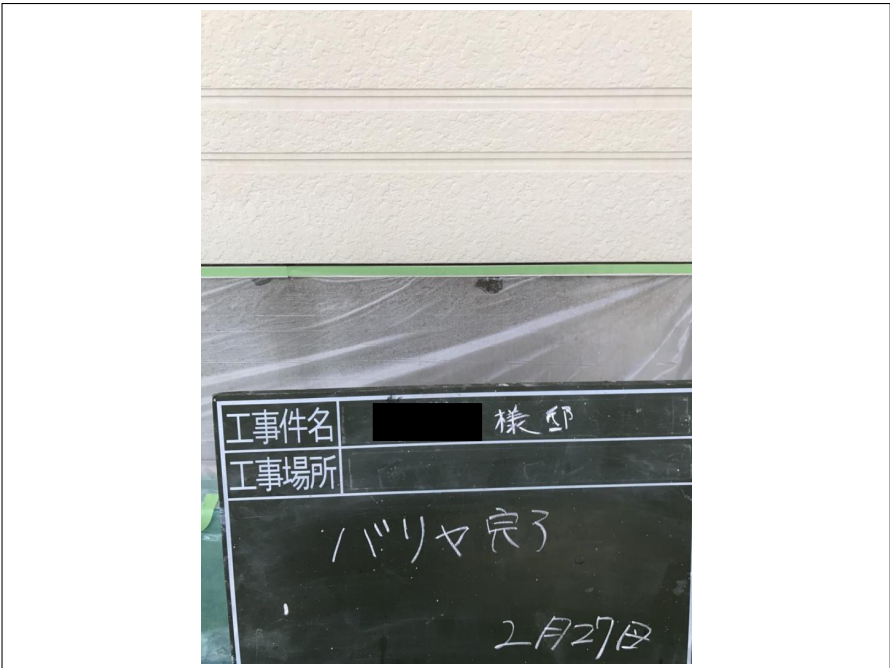
外壁 バリヤー塗布

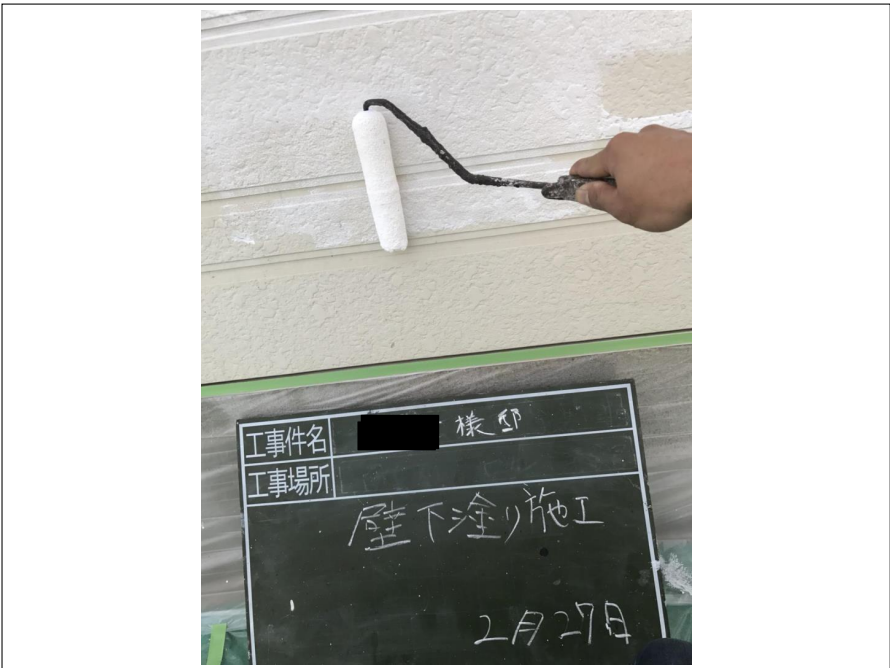
外壁 下塗り施工中

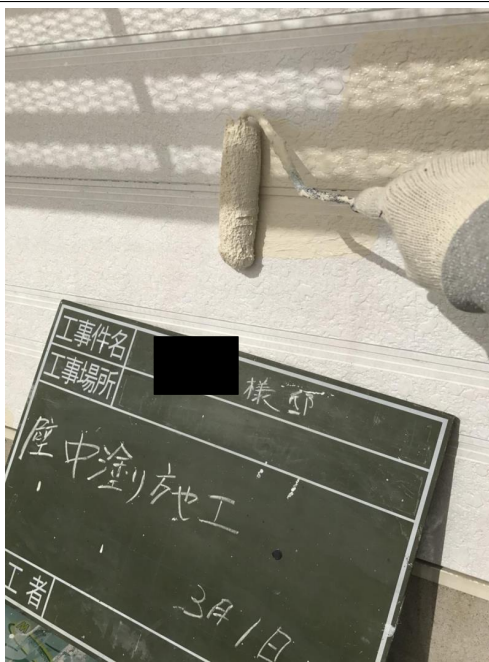
外壁 中塗り施工後

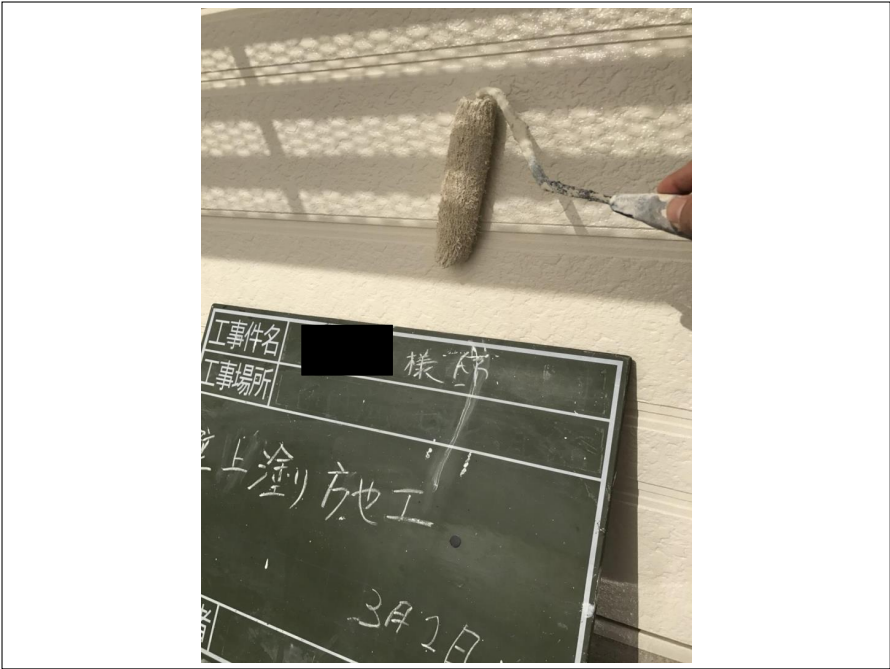
外壁 上塗り施工中

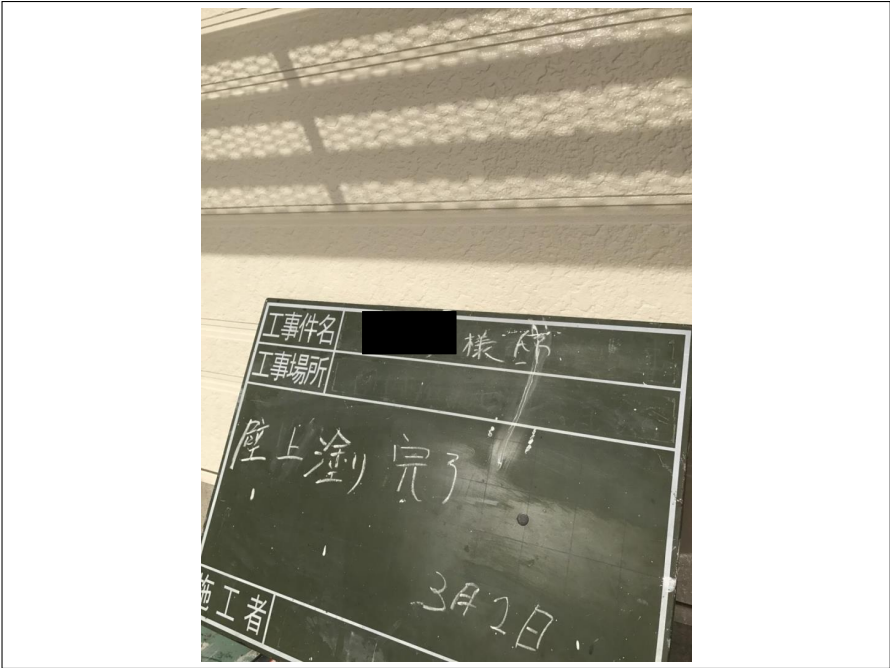
外壁 上塗り施工後

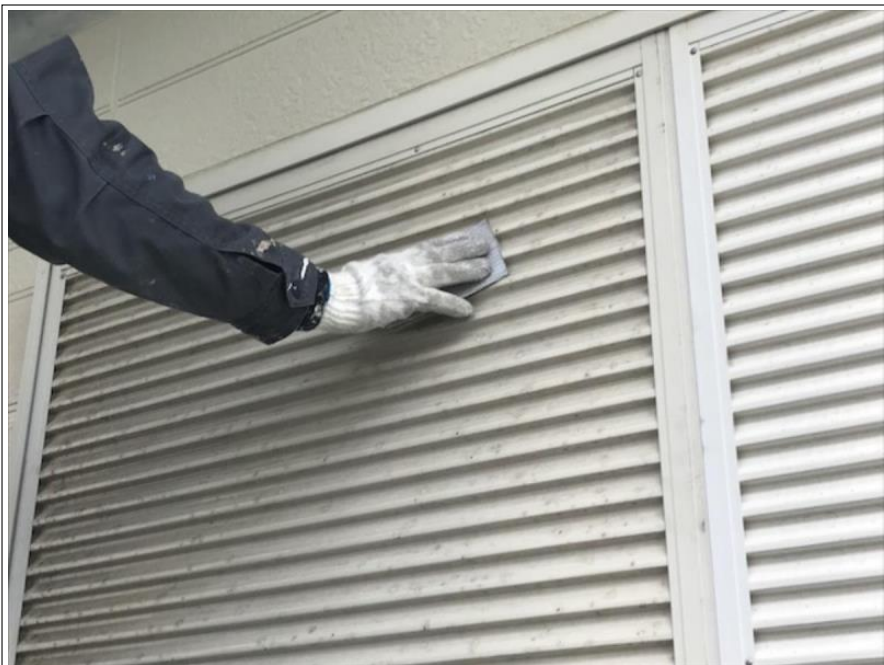
雨戸 ケレン作業

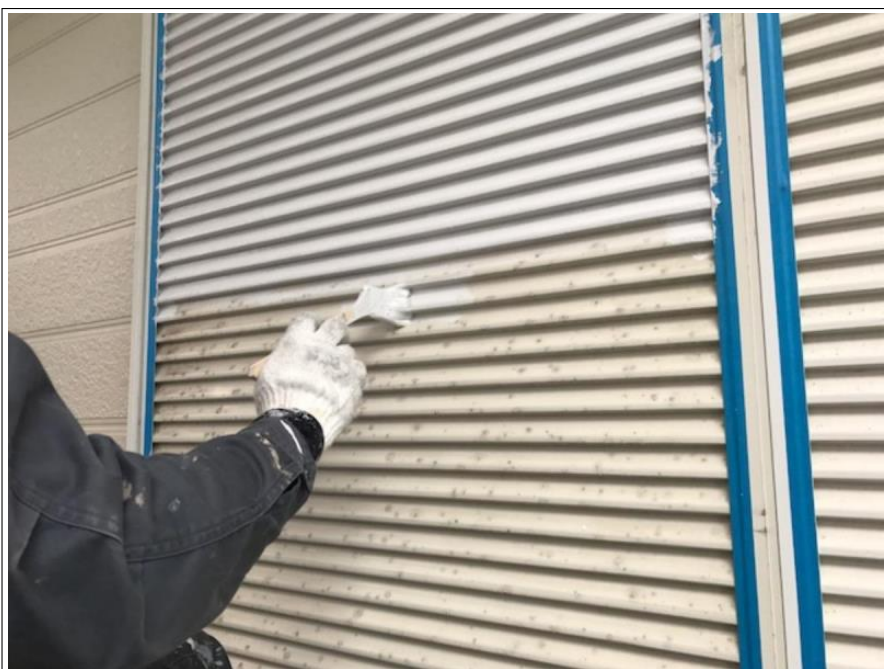
雨戸 上塗り施工中

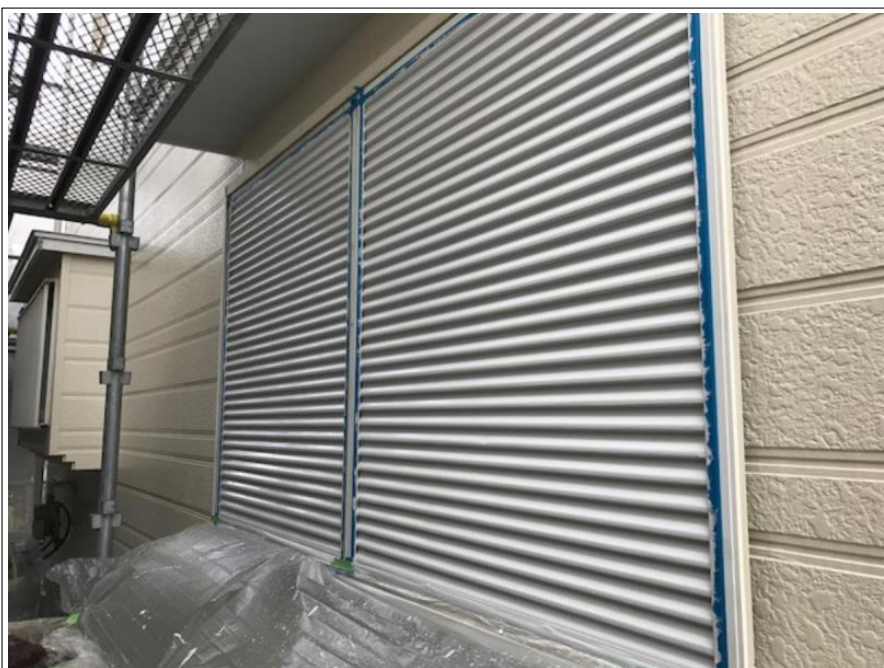
雨戸 上塗り施工後

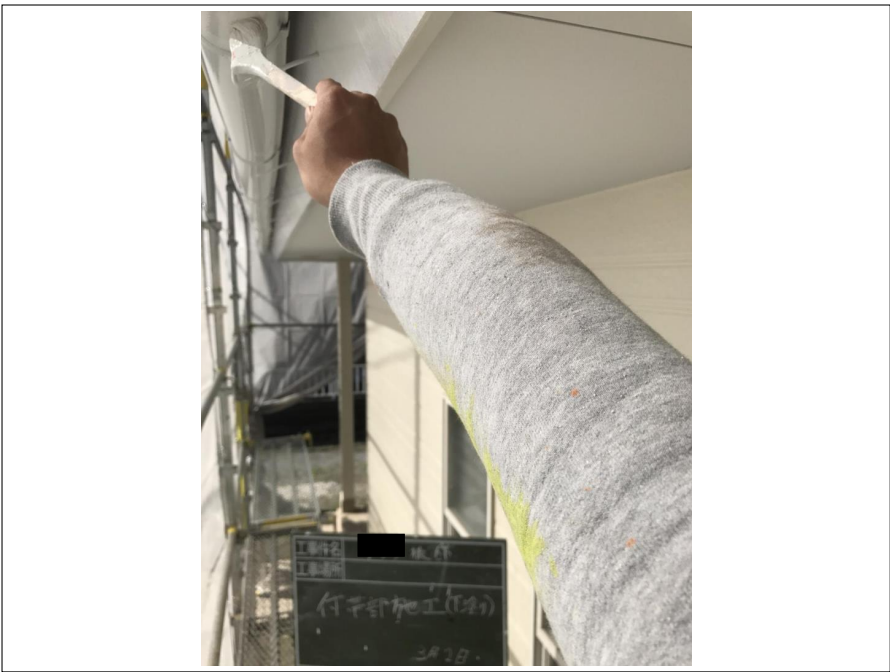
雨樋 上塗り施工中

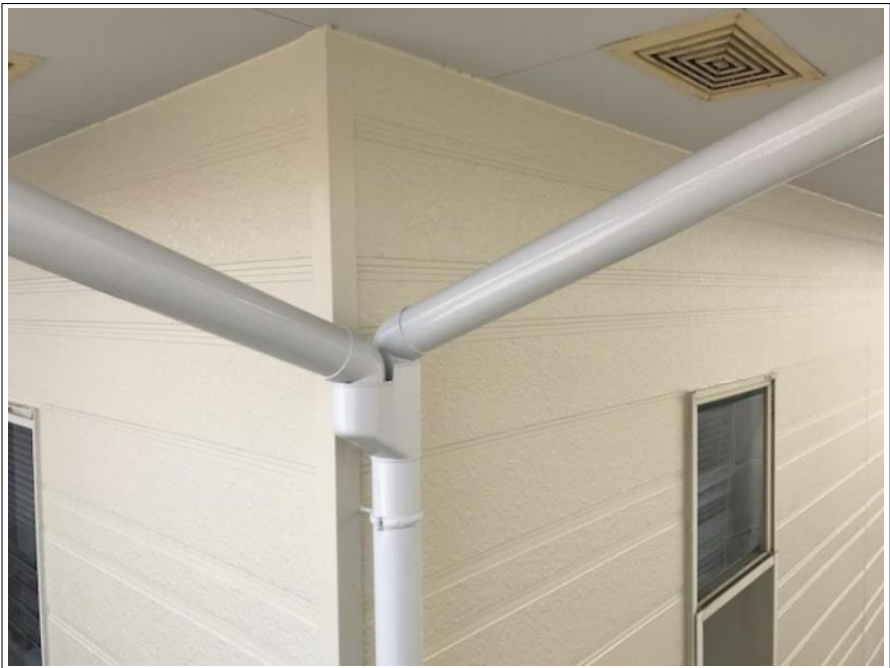
雨樋 上塗り施工後

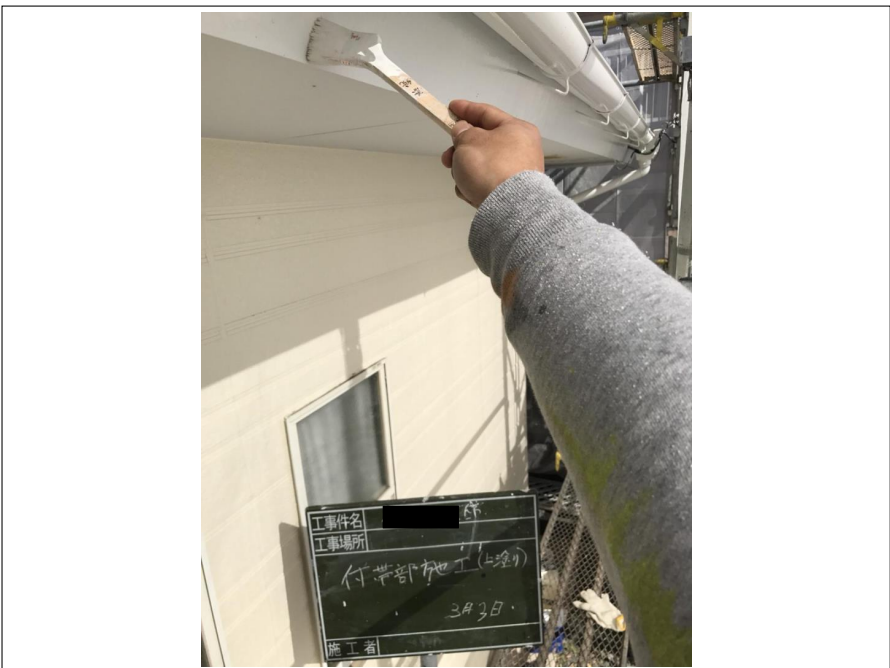
破風板 上塗り施工中

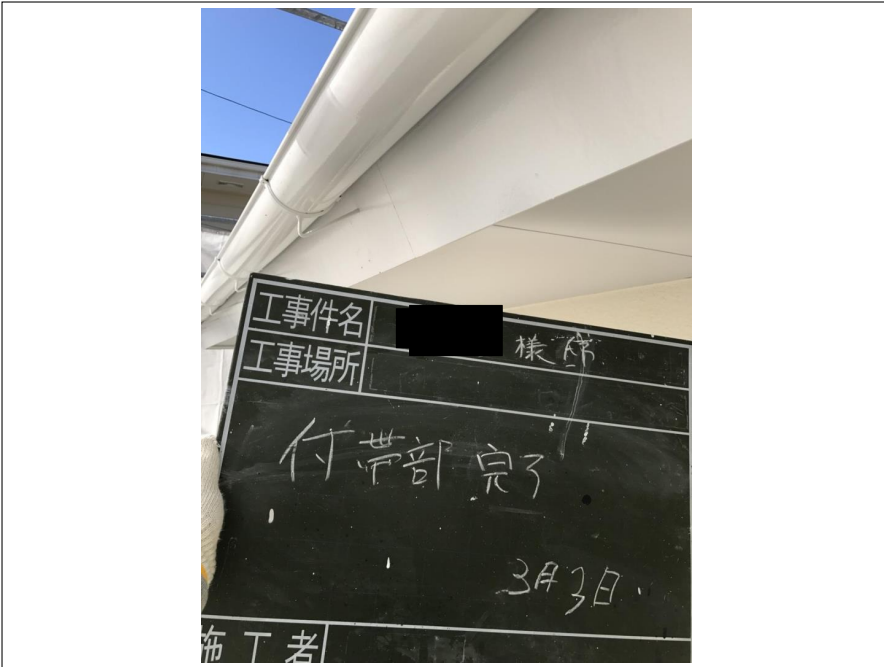
小庇 施工完了

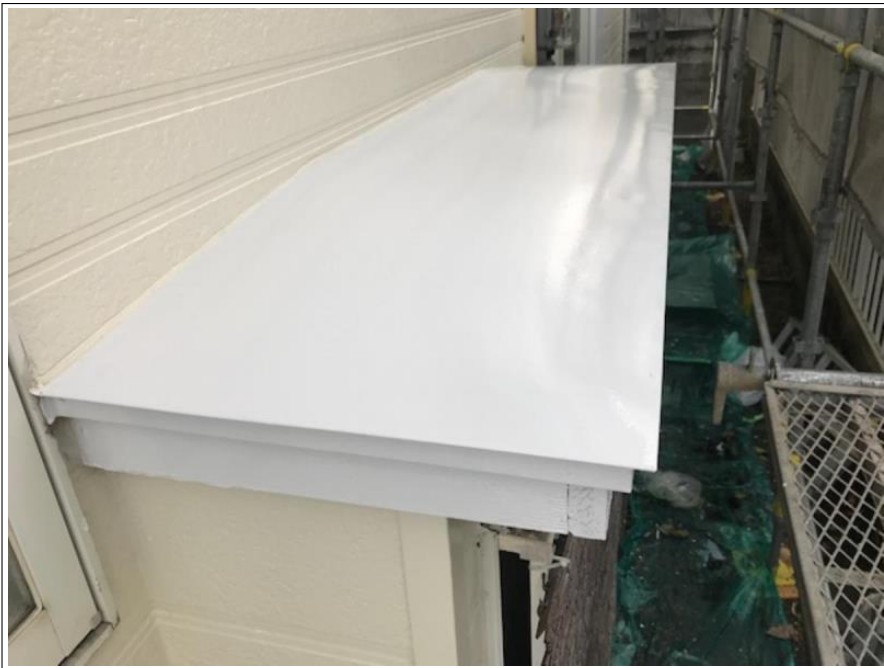
水切り 施工完了

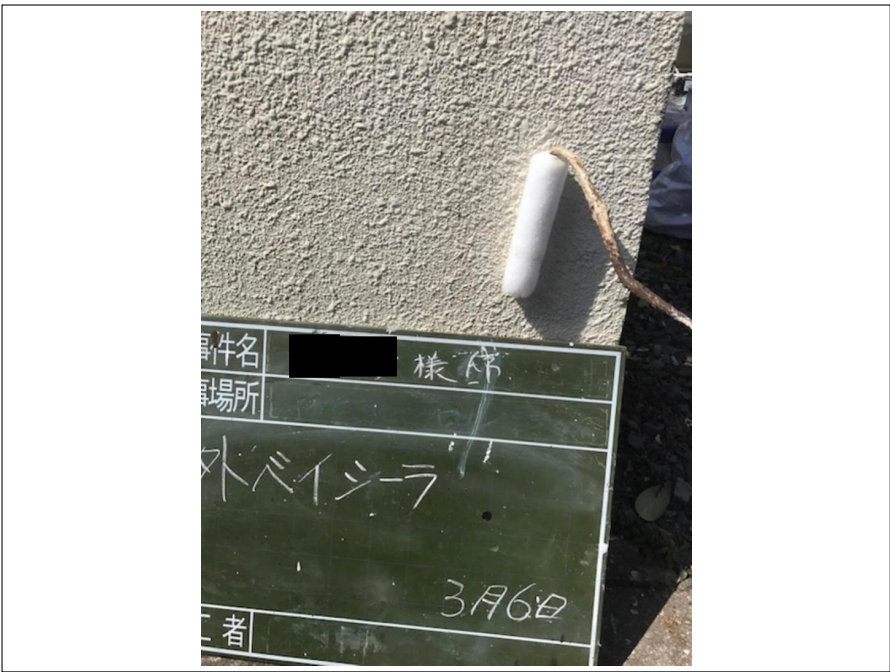
塀 下塗り施工中

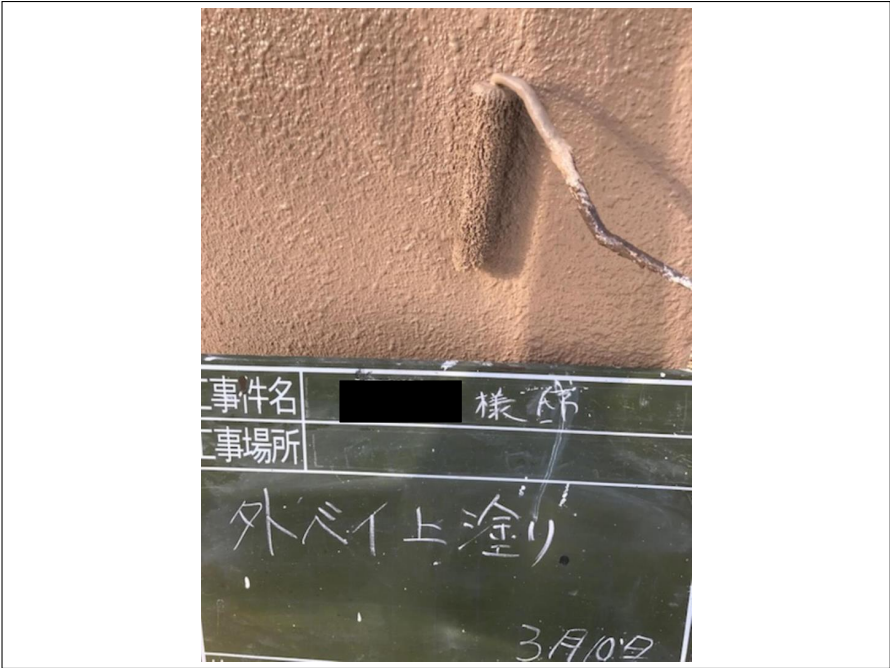
塀 上塗り施工中

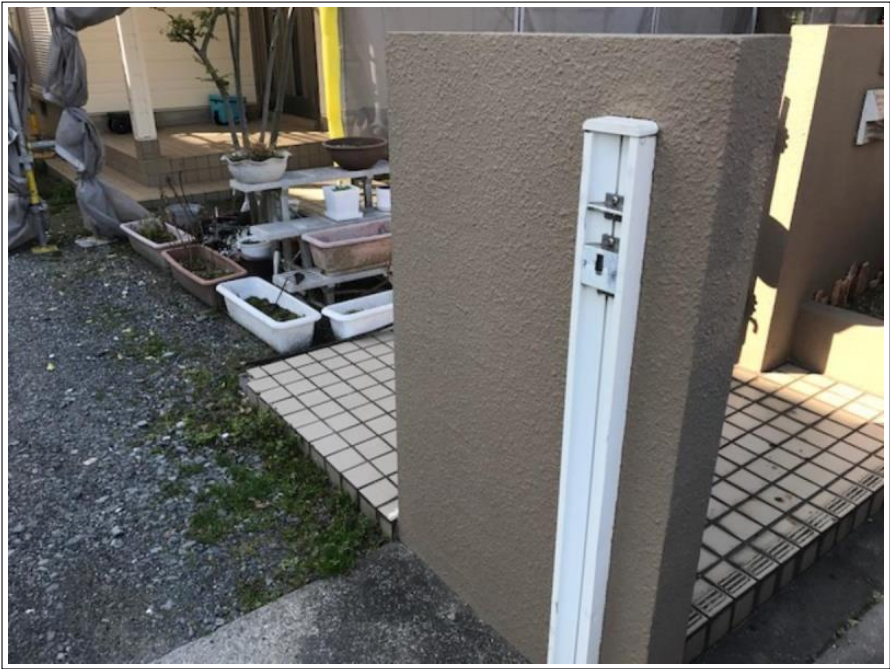
塀 施工完了

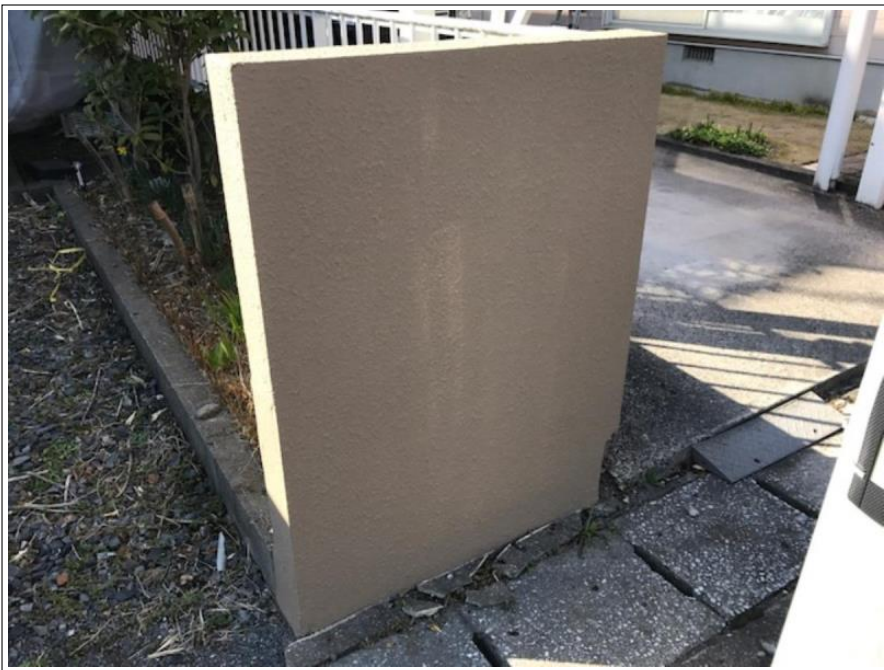
塀 施工完了

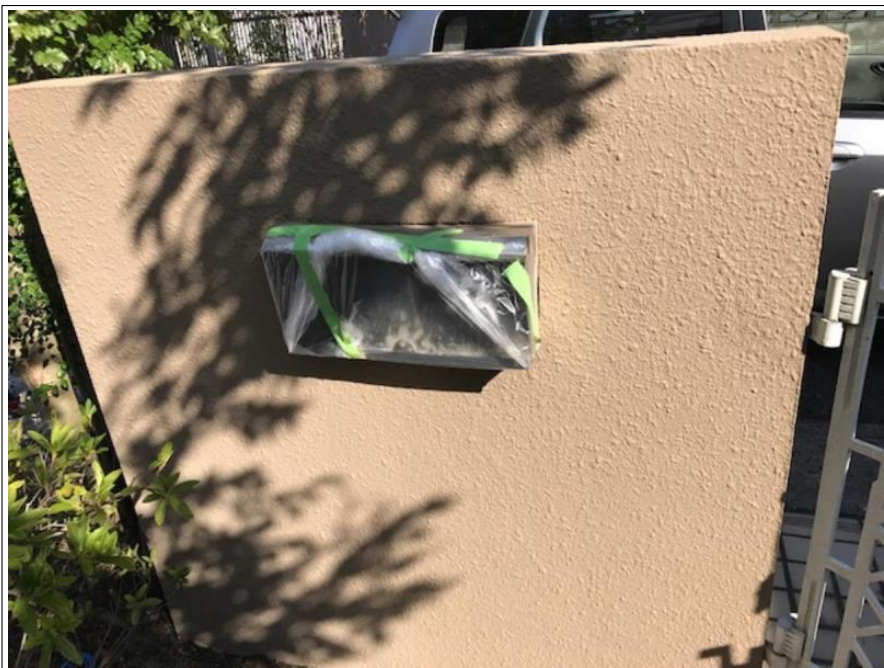
塀 施工完了

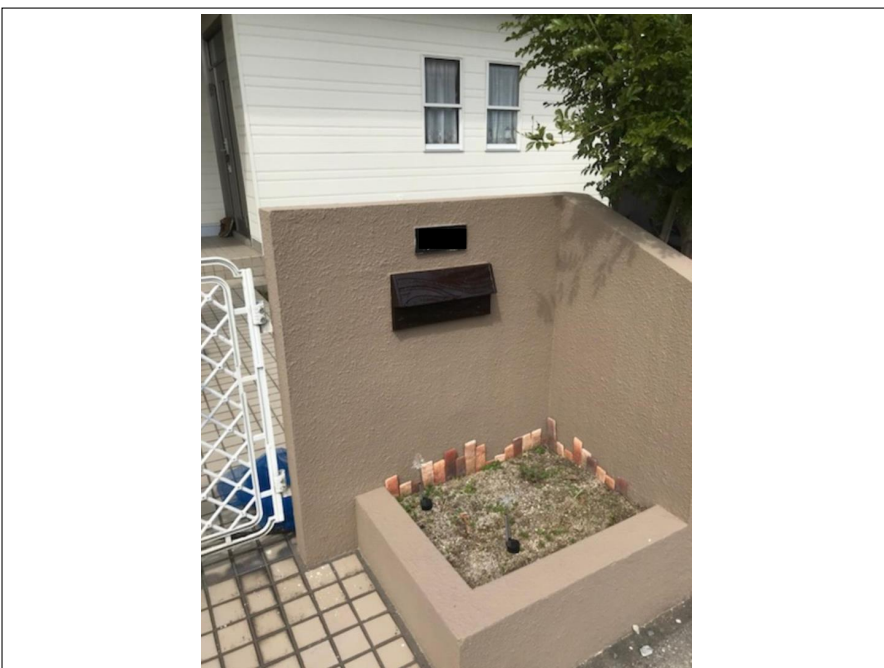
塀 施工完了

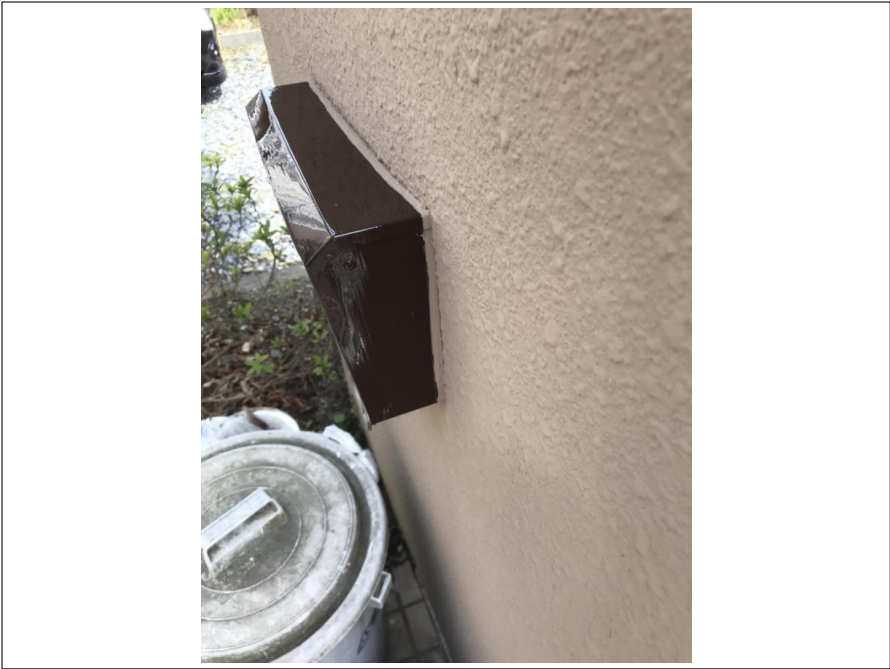
ポスト 上塗り施工後
