工事写真報告書

工事箇所 屋根・外壁・その他 塗装工事一式

工事住所 京都郡 苅田町 京町

工事施工者 ベストホーム株式会社

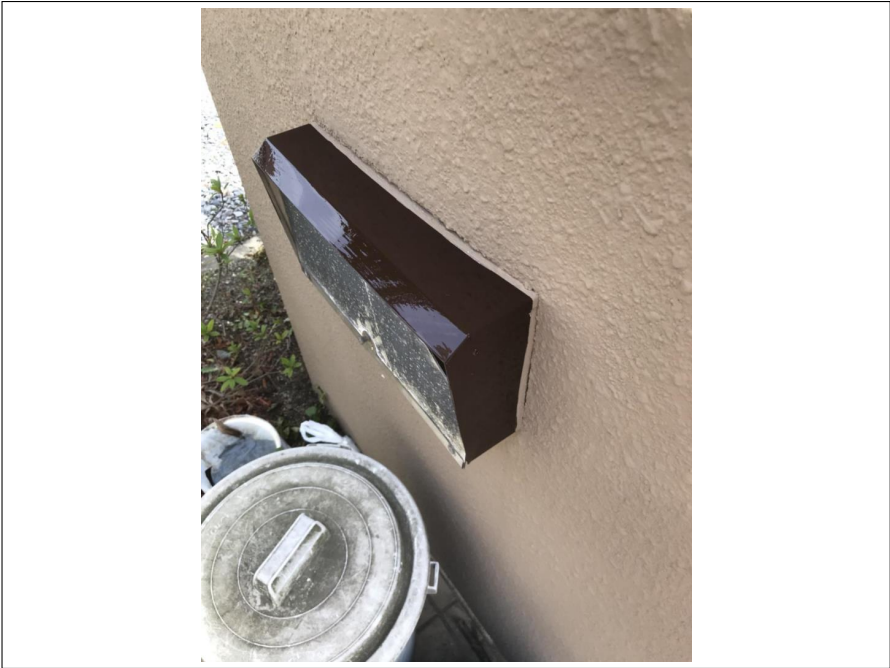
ポスト 上塗り施工後

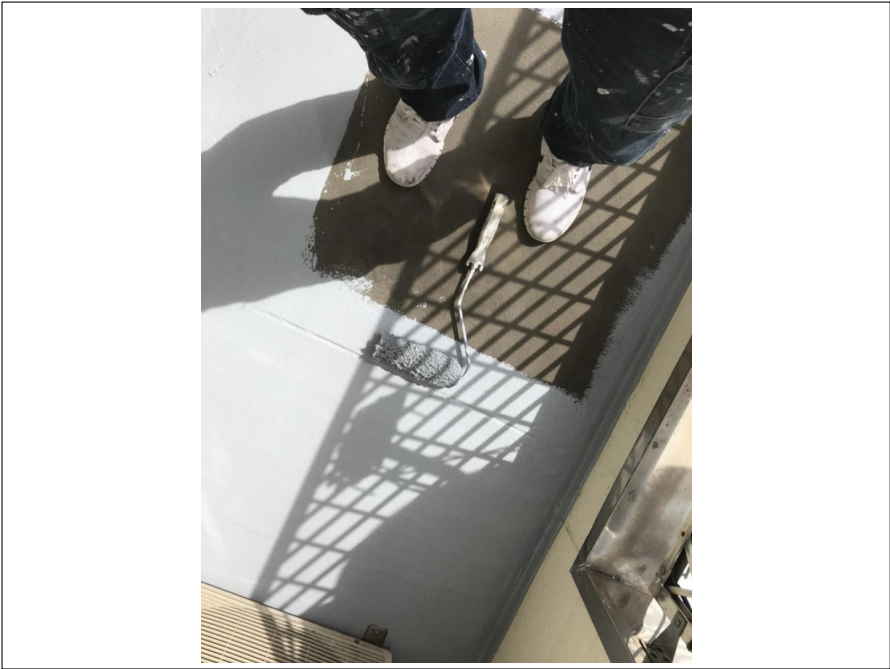
ベランダ床 上塗り施工中

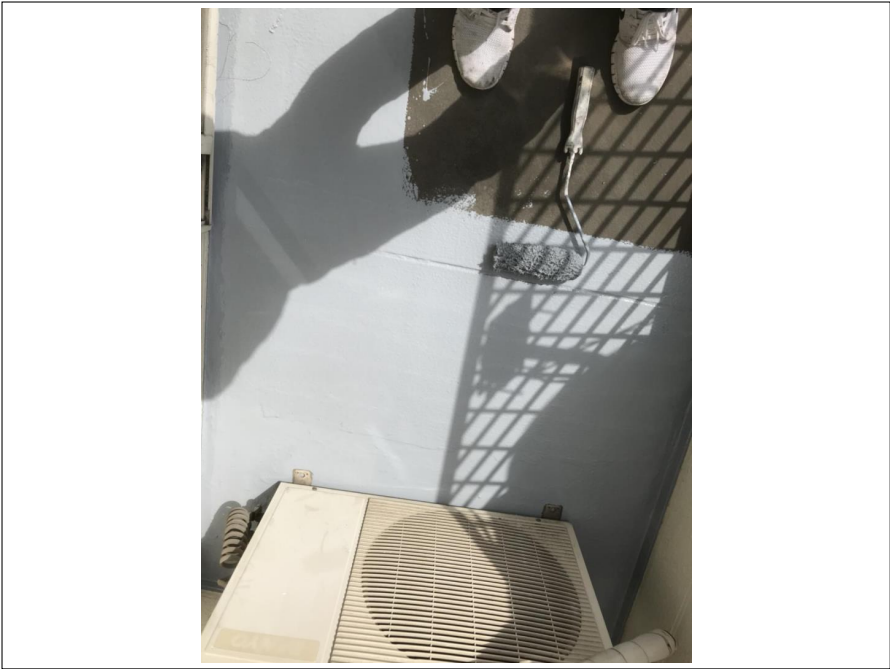
ベランダ床 上塗り施工中

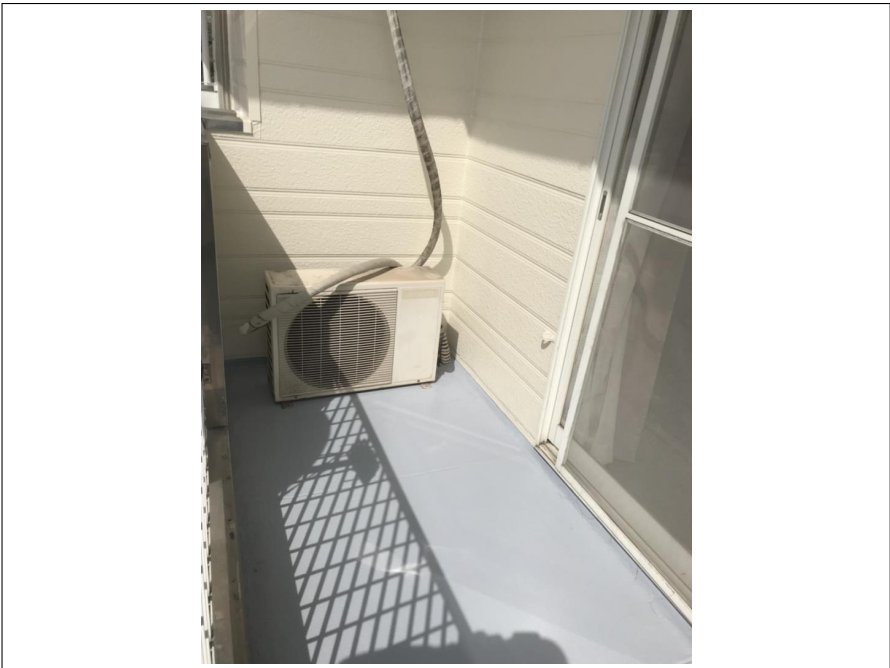
ベランダ床 施工完了

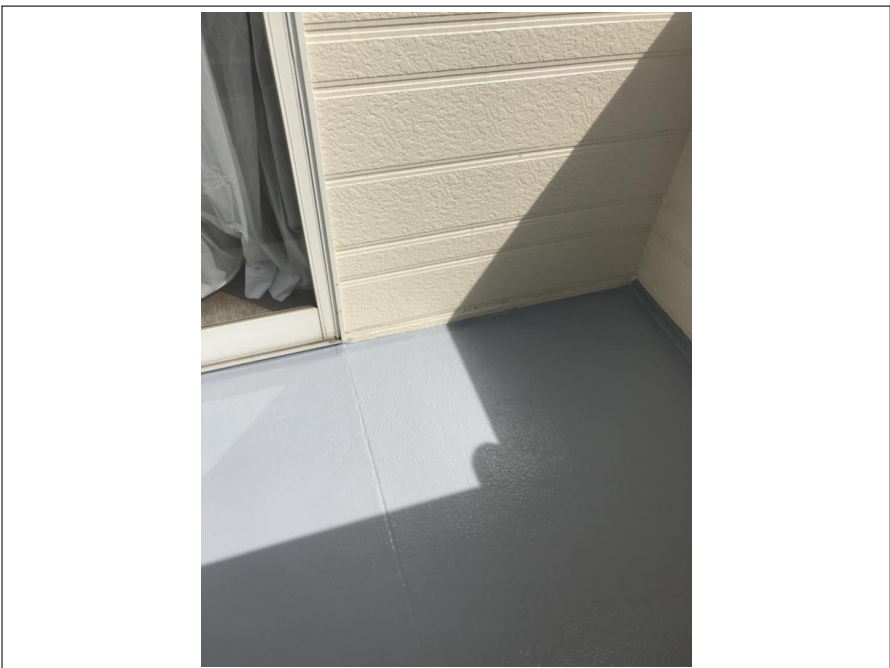
ベランダ床 施工完了
