工事写真報告書

工事箇所 屋根・外壁・その他塗装工事

工事住所 京都郡 苅田町 港町

工事施工者 ベストホーム株式会社

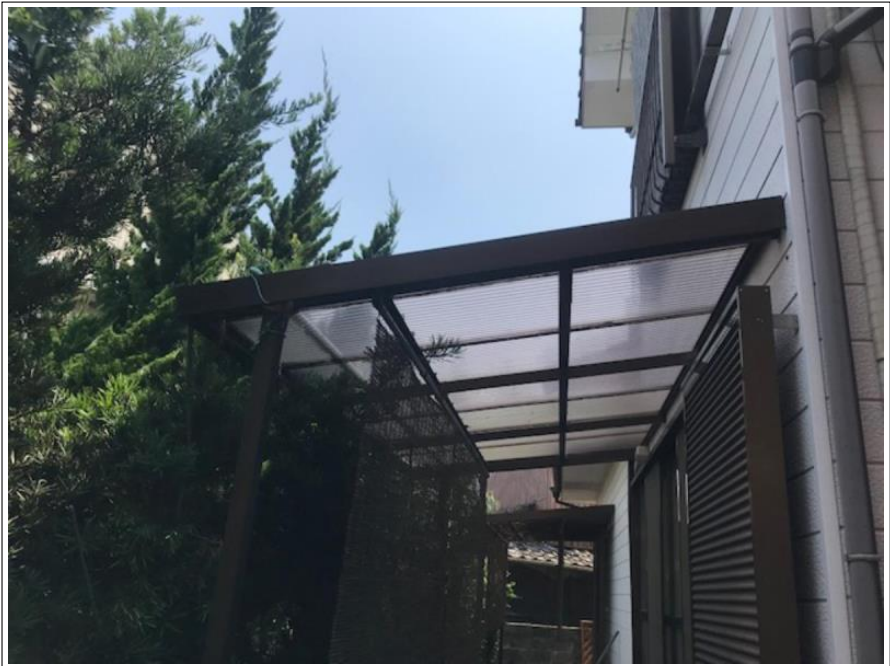
テラス部分

テラス部分に関しましては、年数が経っており足場を組む際に屋根材を外すと、経年劣化している為、割れる恐れがあります。

施工方法としましては

- ①全面張替え(別途費用)
- ②既存脱着・取付(別途費用)
- ③下からサポートをして足場設置

※②③に関してましては、割れた屋根材の交換は別途費用がかかりますので御了承下さい。

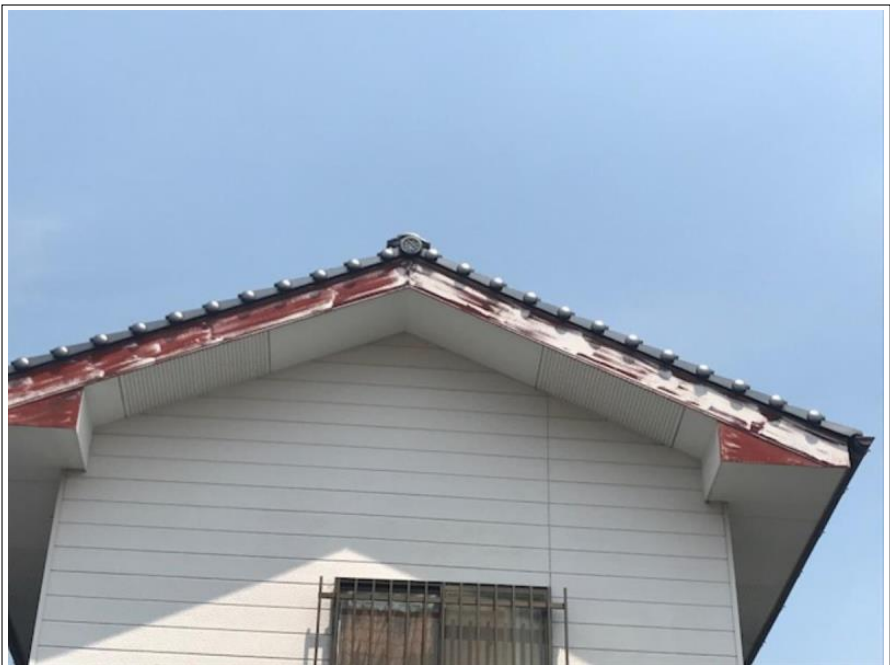
破風板

経年劣化しています。

劣化すると腐食、お住まいの痛みにつながりますので、下塗り・上塗りをおこないます。

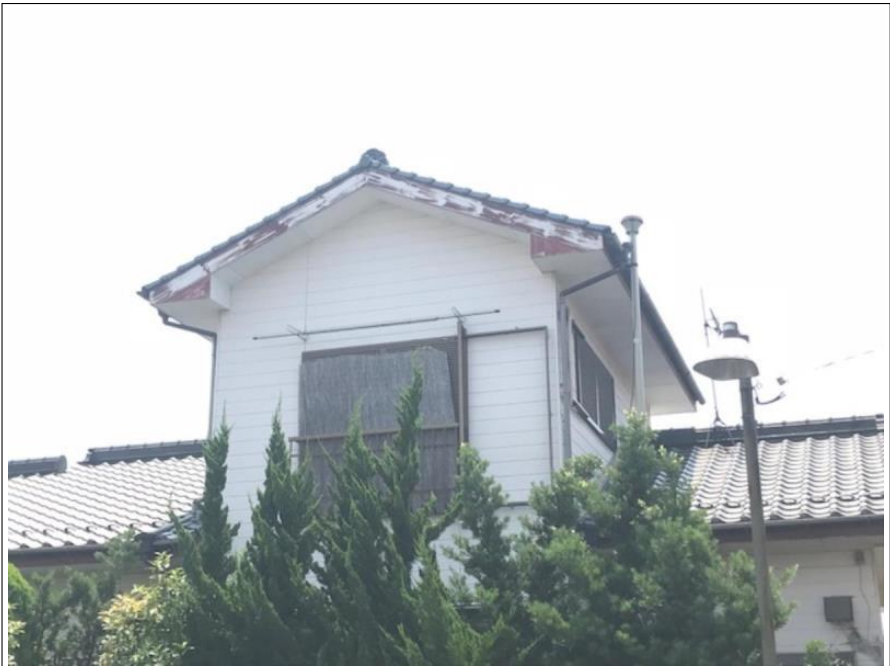
破風板

同上

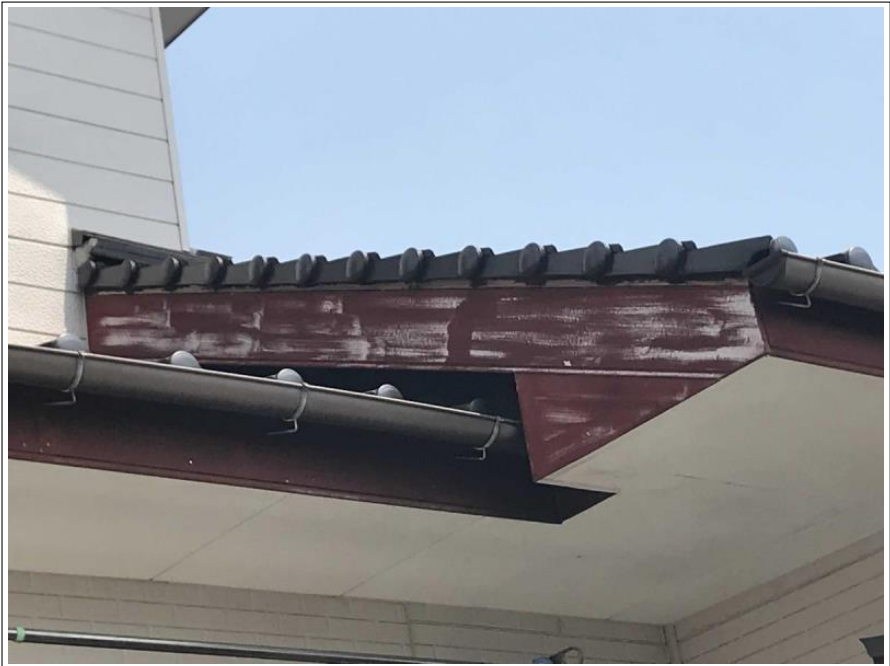
破風板

同上

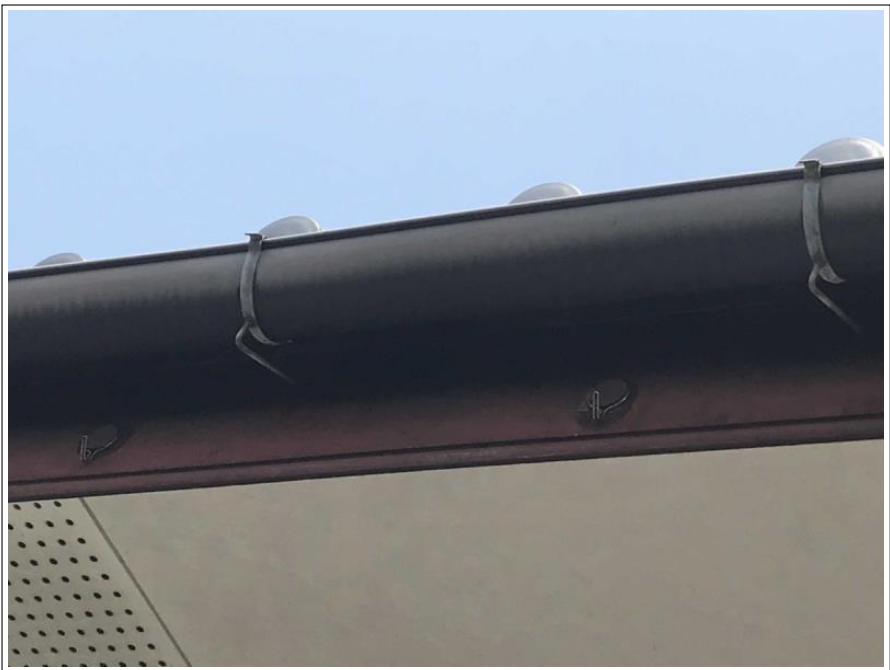
鼻隠し

同上

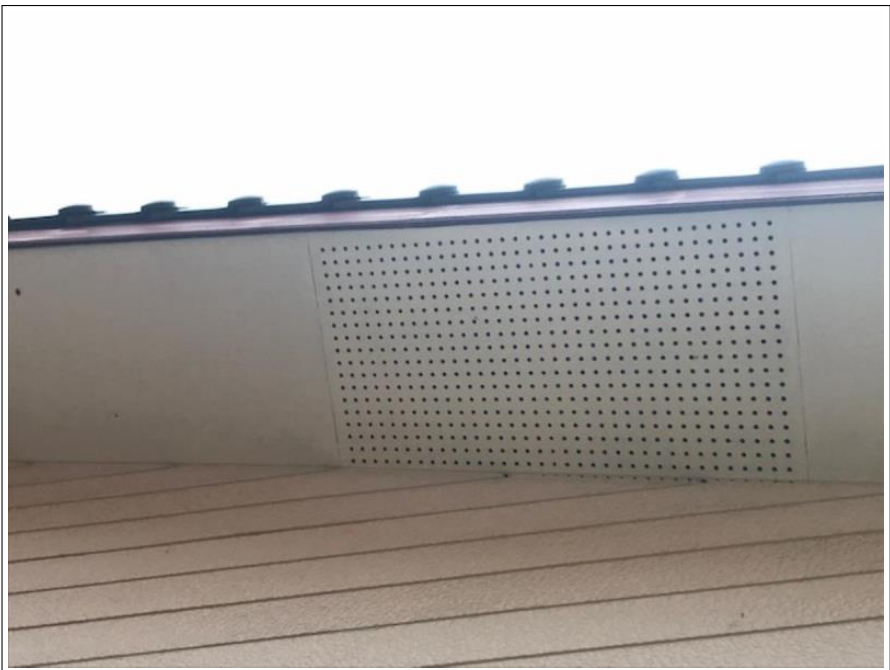
軒天

経年劣化しています。

この部分は通気性のいい軒天専用の
塗装をしていきます。

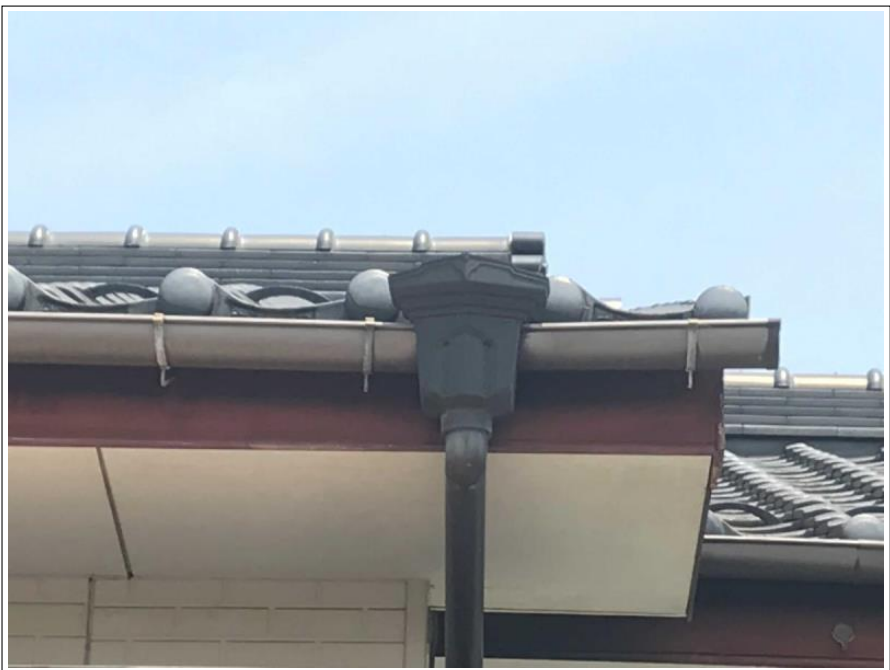
雨樋

この部分は塩ビ素材になります。

劣化すると割れが生じたりするこ
とがありますので、塩ビ専用の下塗り
をおこない塗装をしていきます。

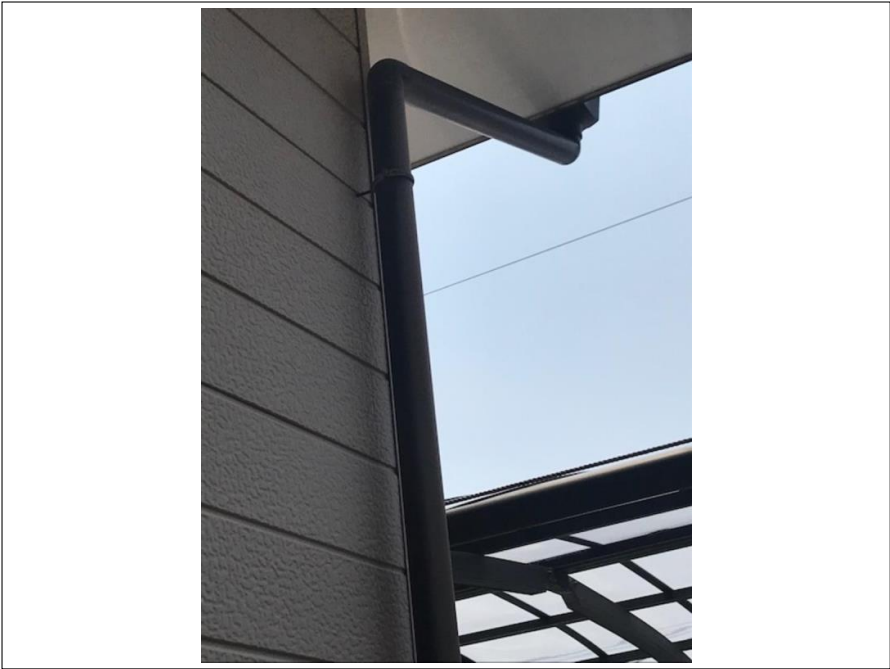
雨樋

同上

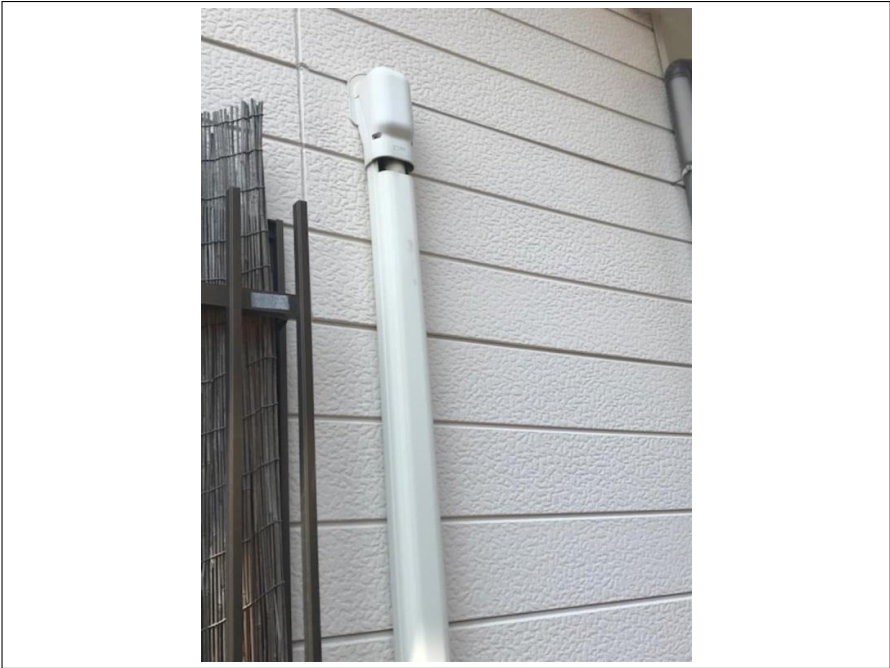
ダクトカバー

同上

※ダクトカバーの下がっているところは、上に戻して塗装をしていきます。

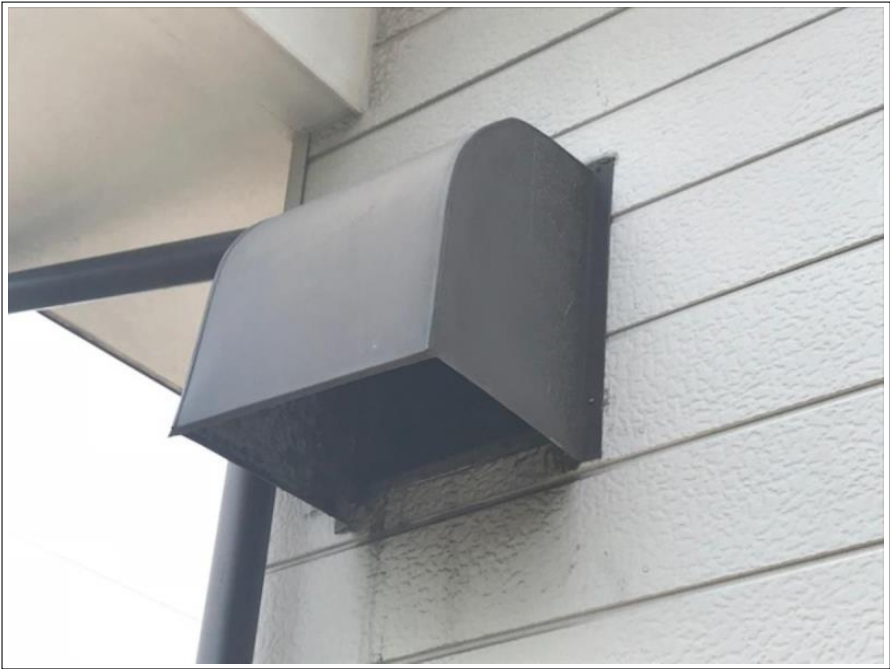
換気フード

この部分は鉄、スチール素材になります。

劣化するとサビが発生してきますので塗装が必要です。

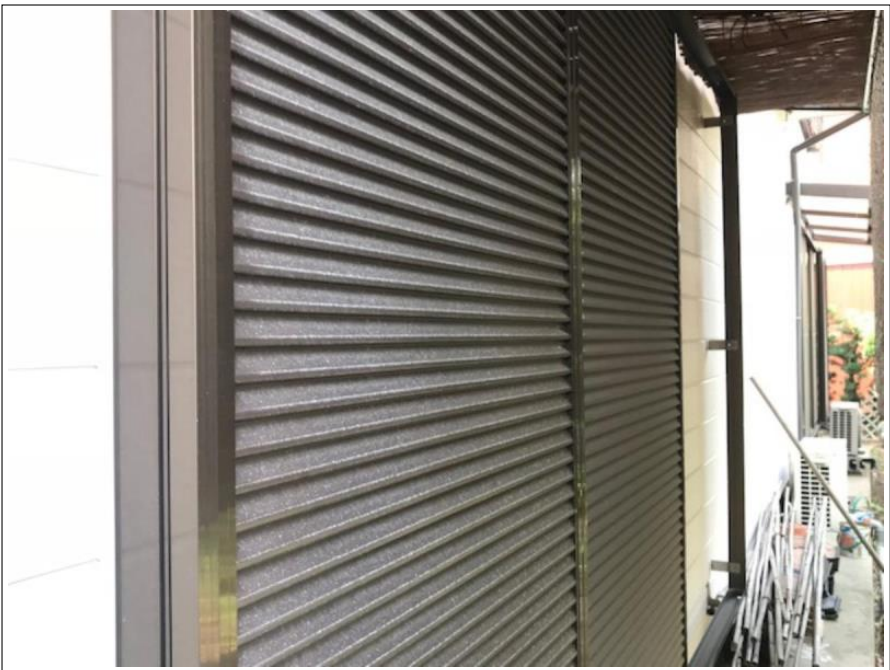
雨戸

サビが発生しているうえに塗装をしてもすぐにサビが表面化してきますので、ケレン作業・サビ止め等の下地処理を行い塗装をしていく必要があります。

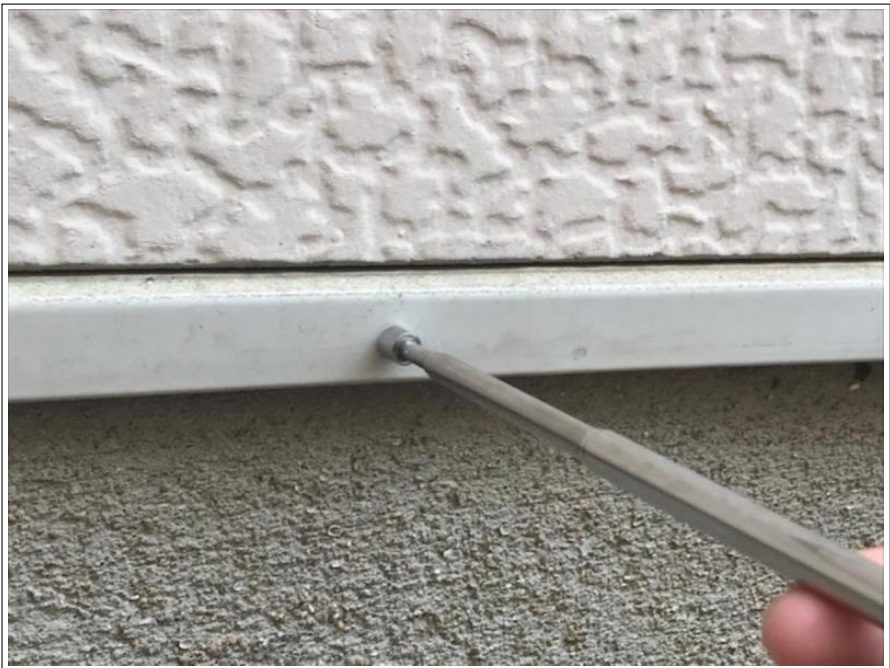
土台水切り

同上

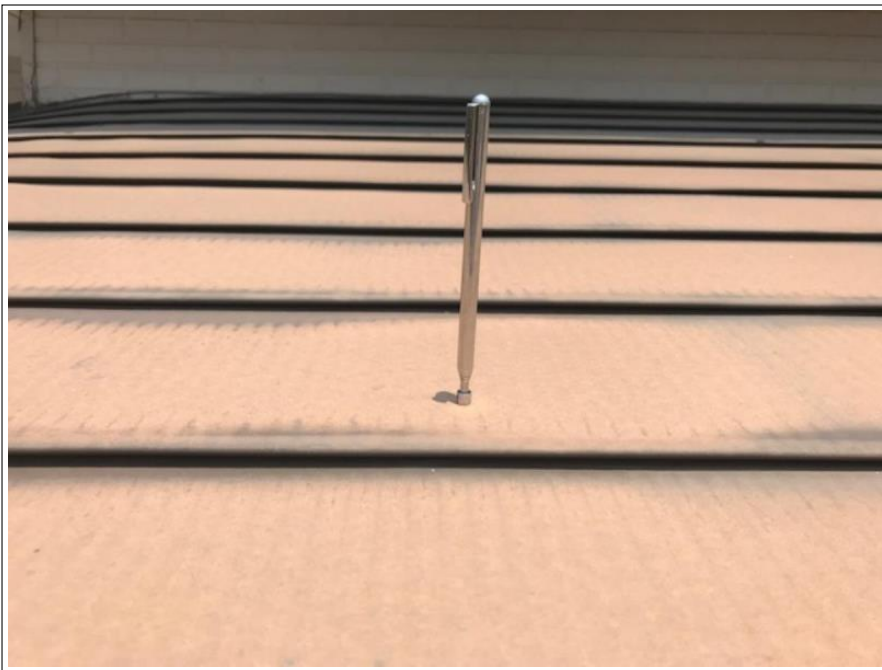
玄関屋根

同上

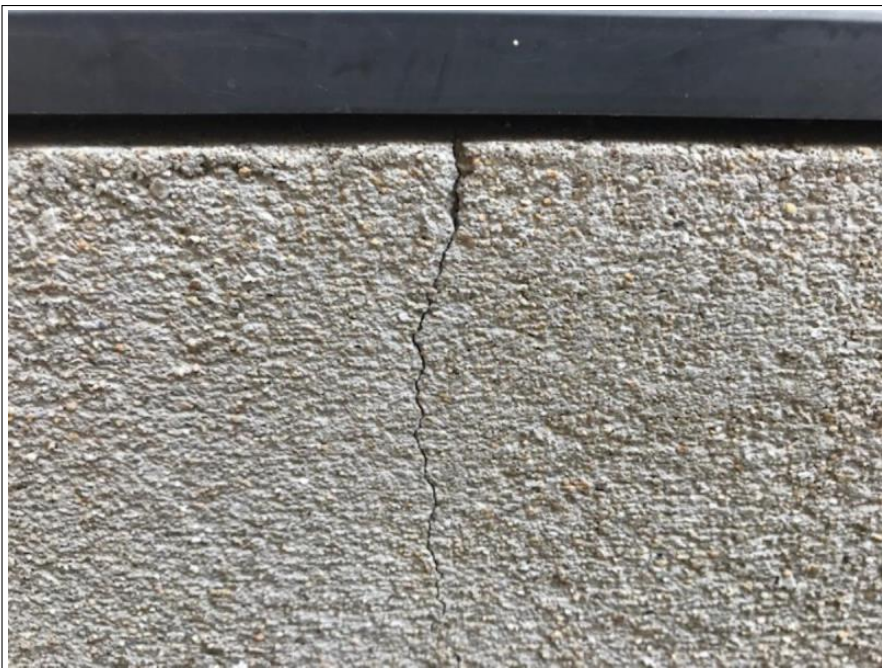
基礎 クラック

アルカリ性のコンクリートは空気中の二酸化炭素や酸性雨と結合することによって徐々に中性化されます。

中性化されたコンクリートは表面にヒビが入るだけでなく、内部の鉄筋の腐食や膨張につながり構造物の性能低下につながりますので、シーリング等で補修をおこないます。

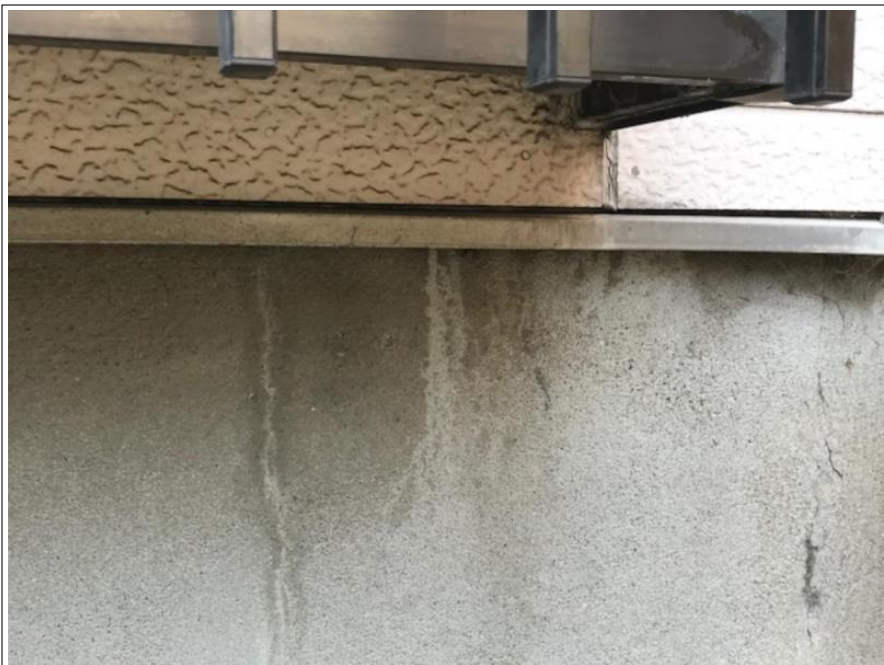
基礎 クラック

同上

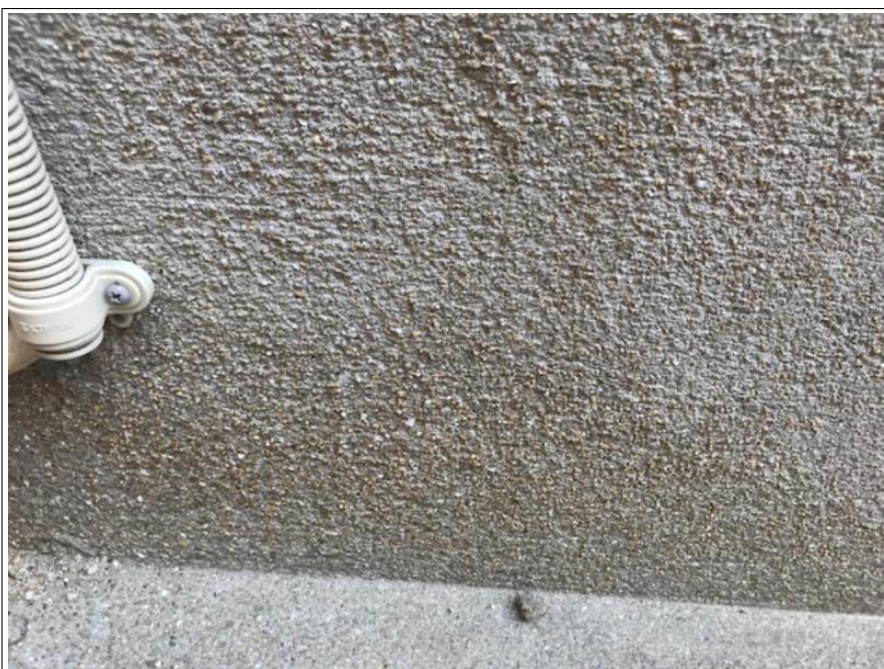
基礎 カビ発生部

カビの発生が見られます。
カビの上にくら良い塗装をしても、カビの根が残っている以上塗膜を突き破って表面化してきますので、カビの根を抑える必要があります。

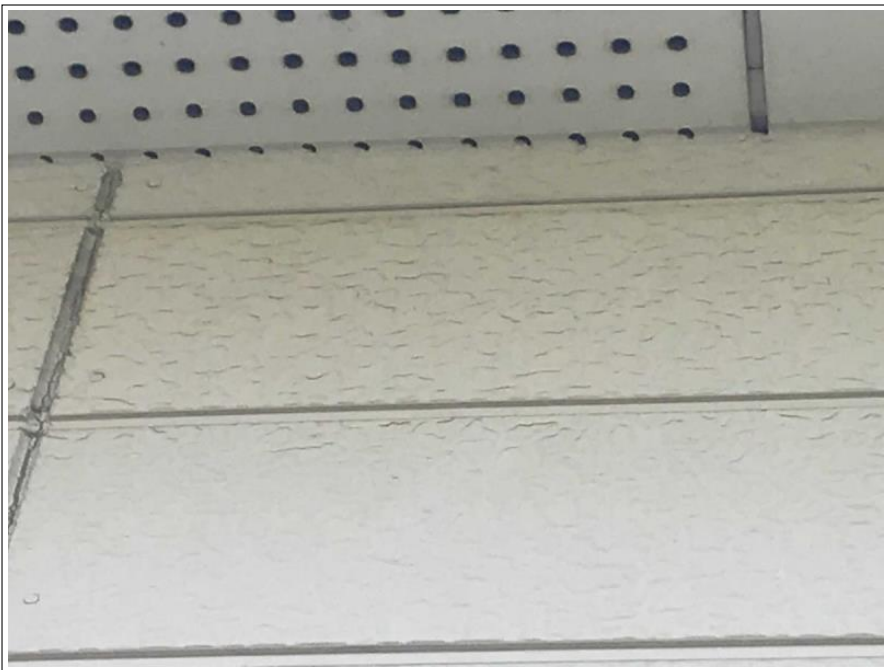
外壁 現状

全体的に劣化しております。

外壁表面から雨水や湿気、炭酸ガス等が直接浸入し躯体・ボードの痛みや建物の寿命に繋がります。

また、劣化が進むと、外壁の反りや割れも出てきますので、早めの塗装をお勧め致します。

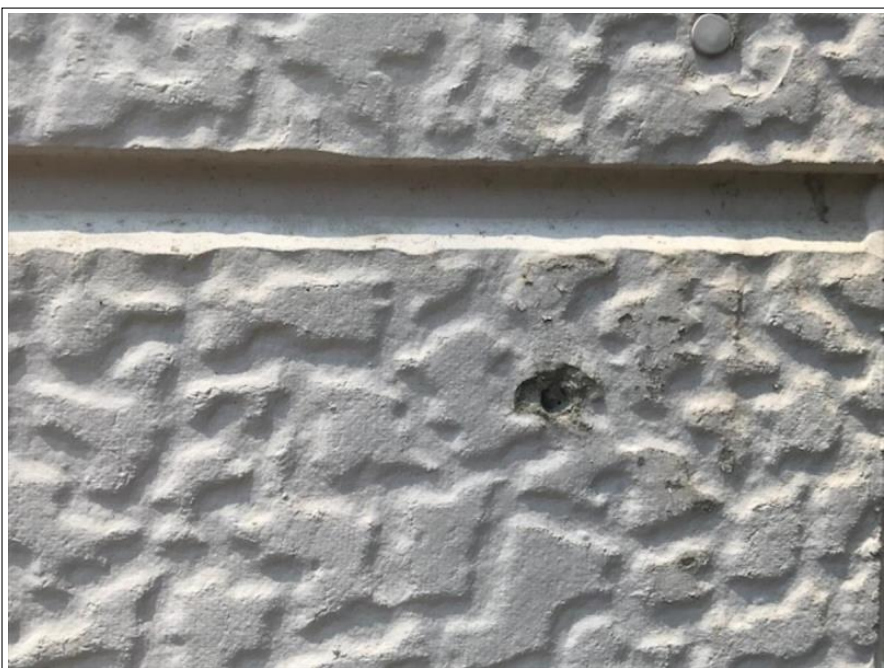
外壁 現状

同上

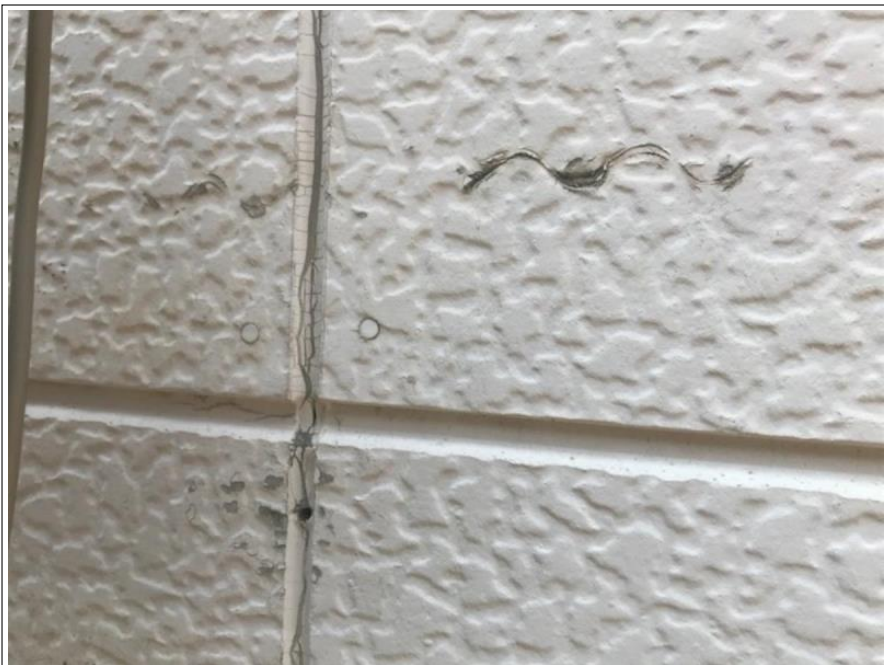
外壁 現状

同上

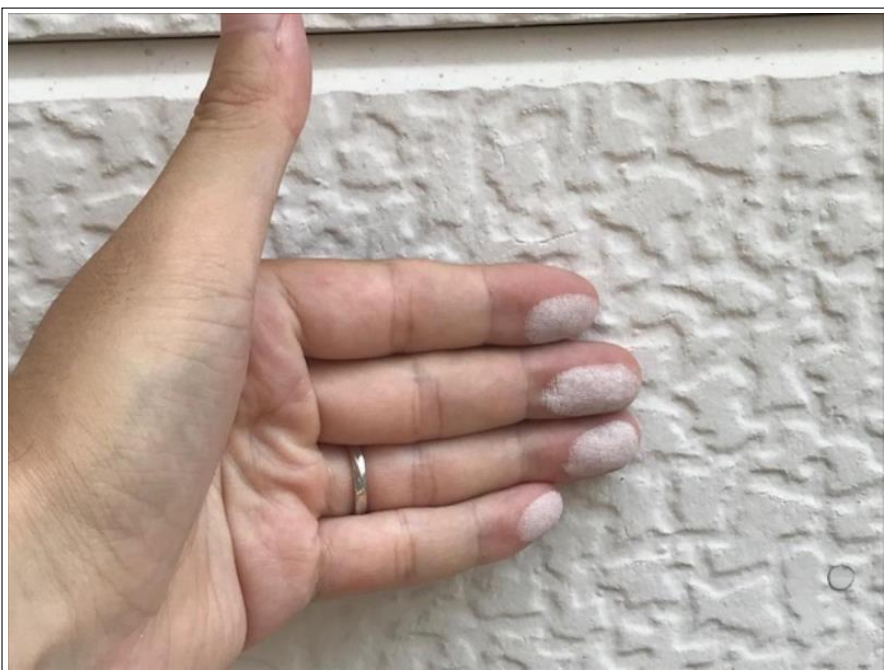
チョーキング現象

紫外線などにより塗膜の表面が劣化し、チョークの粉状のような状態になっています。この状態になると表面から水や湿気を吸い込んでしまい、外壁や中の躯体の痛みにつながりますので、早めの塗装をお勧めします。

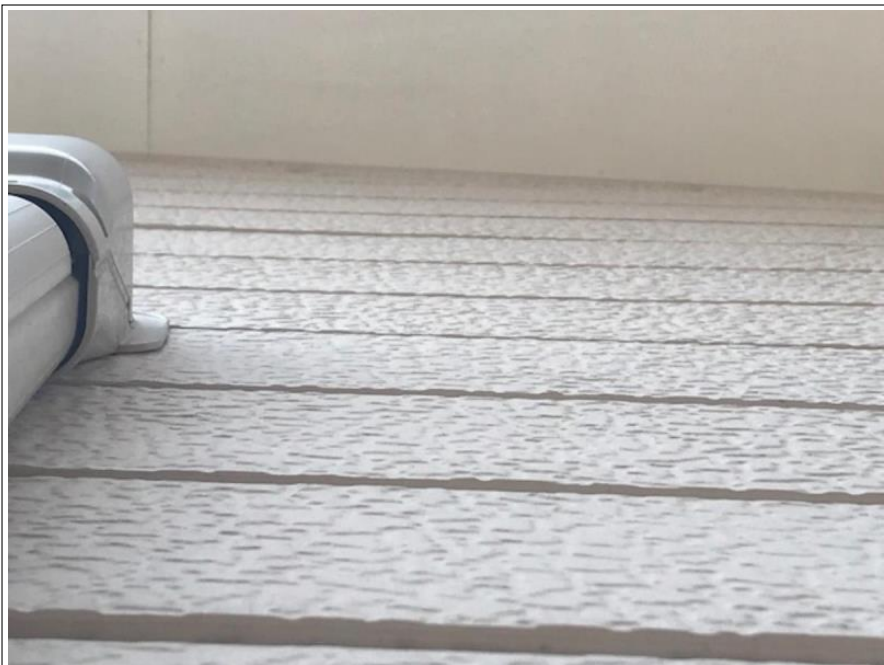
外壁 反り

外壁の表面が劣化し、水を吸って乾いてを繰り返す、外壁の反りが見られます。

一度反ると、反りは元に戻りませんので、反りがひどくなる前の早めの塗装をお勧め致します。

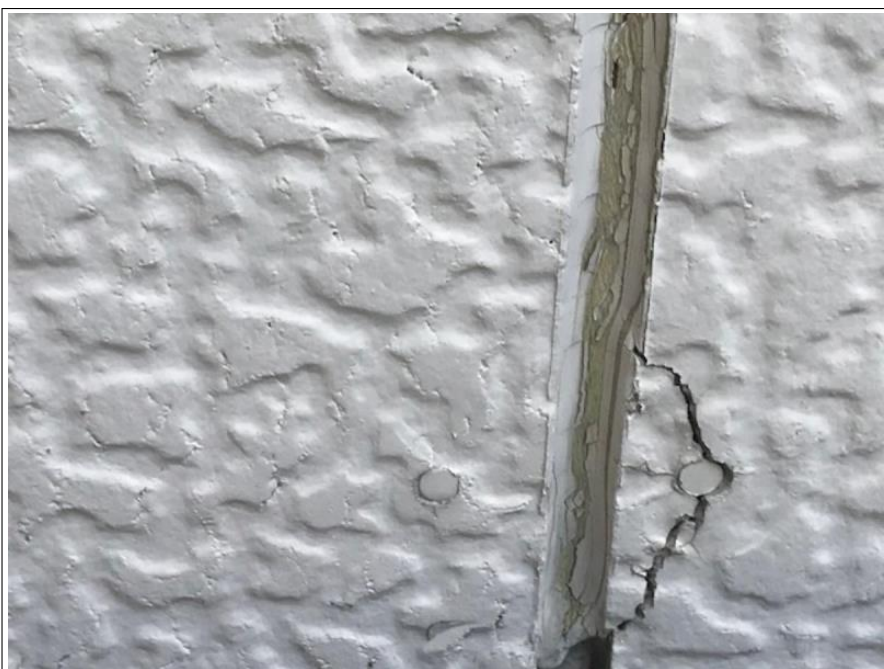
外壁 クラック部

反りが劣化によってさらに進むと、ボードに負荷がかかり、外壁の割れが発生してきます。

この部分はシーリングで補修をおこない塗装をしていきます。

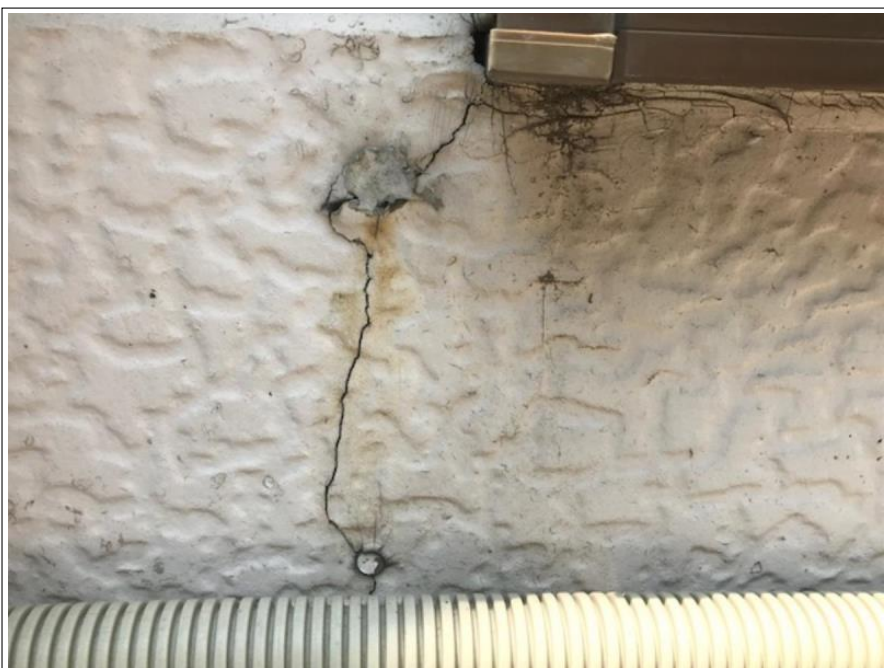
外壁 クラック部

同上

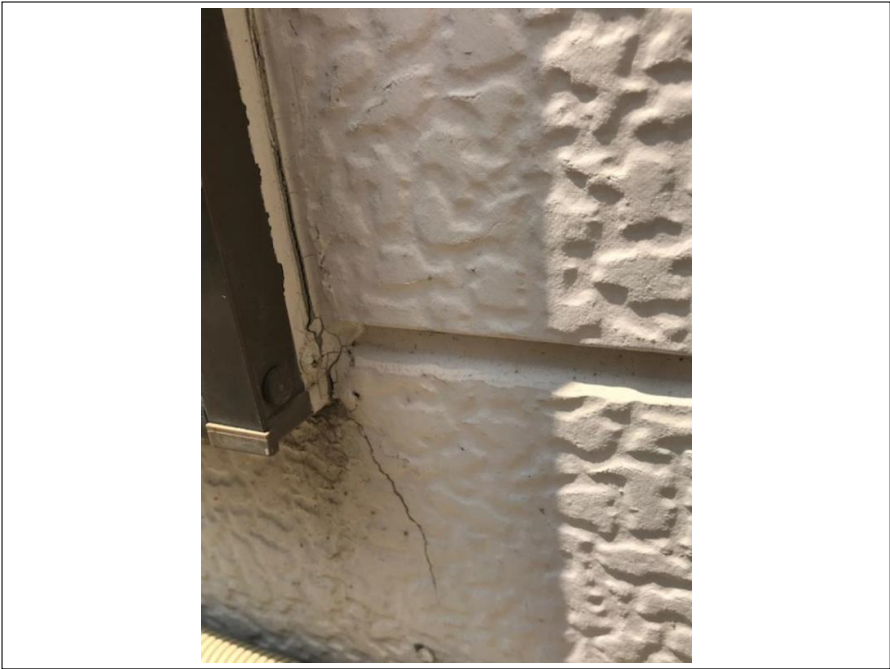
外壁 クラック部

同上

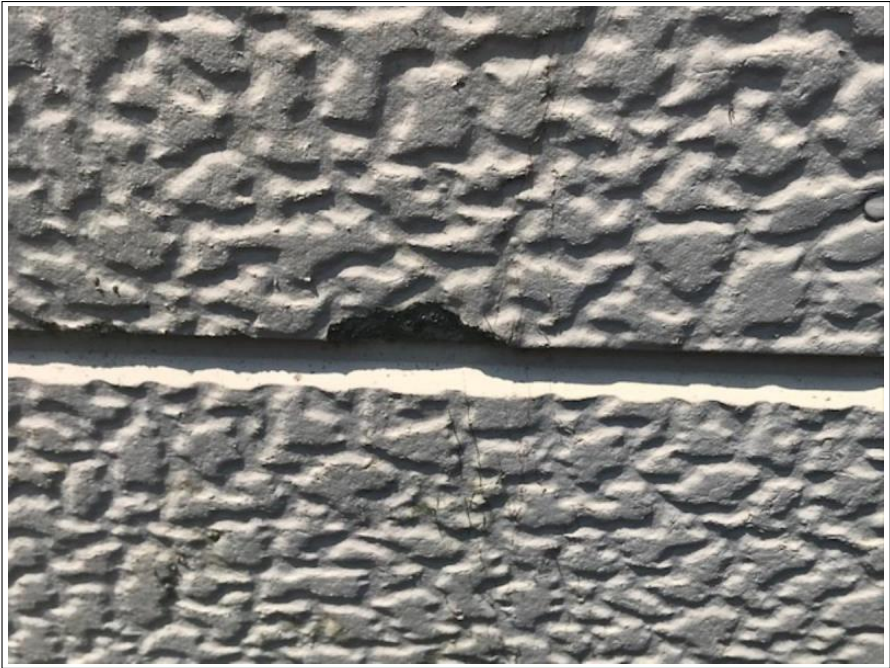
外壁 クラック部

同上

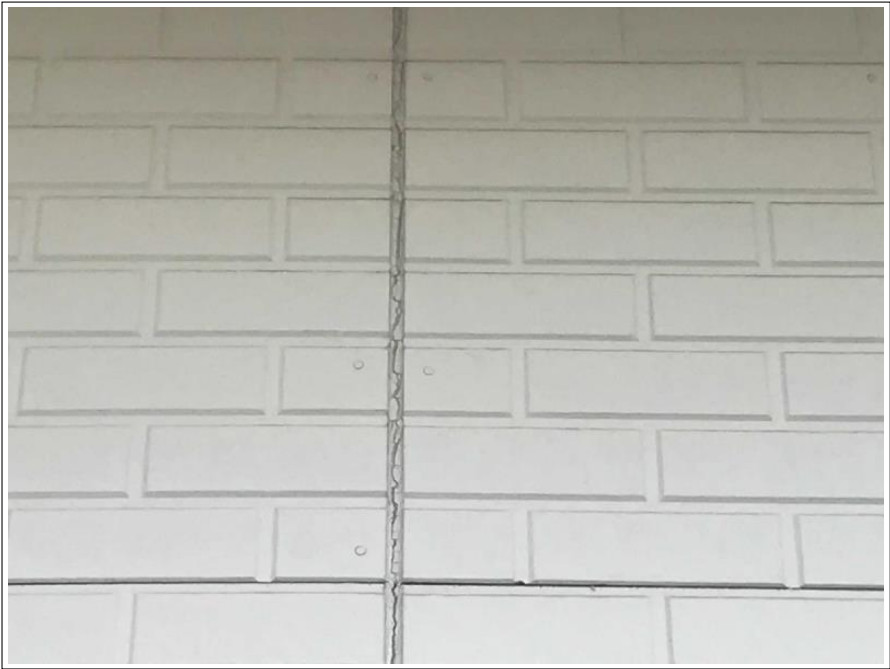
ボードシーリング 劣化部

全体的に劣化しています。
この部分から雨水・湿気・炭酸ガス
等が直接浸入し、躯体・ボードの痛
みや建物の寿命につながりますの
で、ボードシーリングは打替え工事
をおこない、塗装をしていきます。

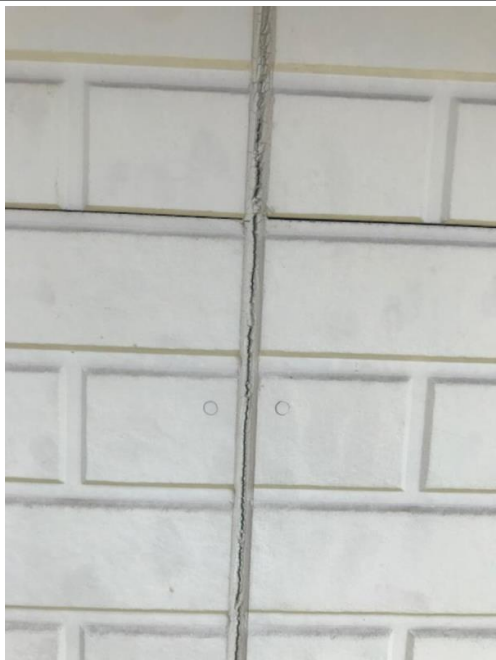
ボードシーリング 劣化部

同上

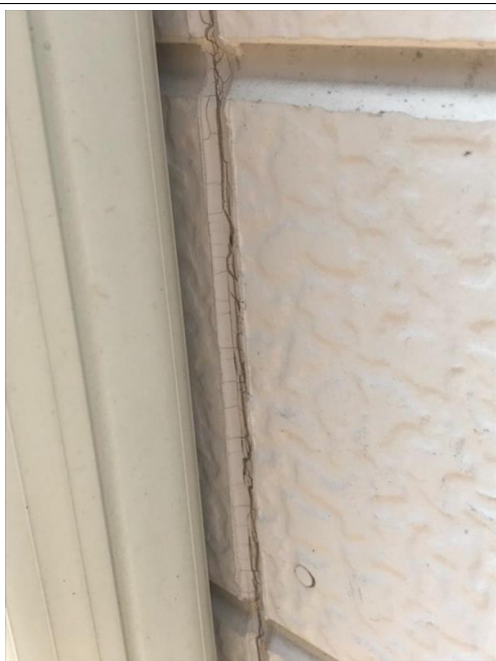
ボードシーリング 劣化部

同上

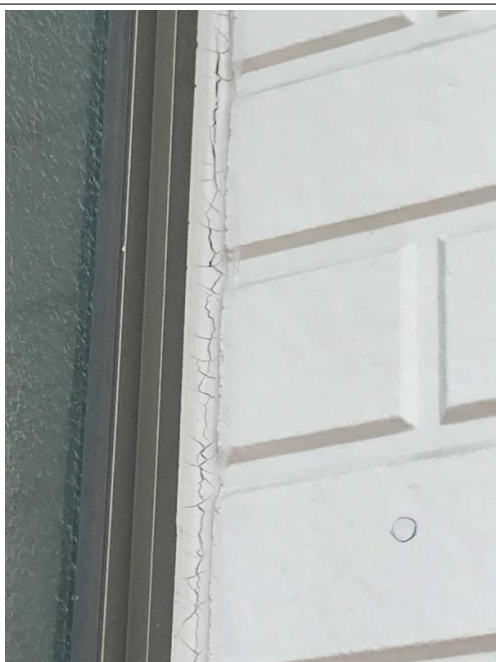
サッシ廻りシーリング 劣化部

サッシ廻りも劣化しています。この部分は深く撤去の際にサッシや外壁を痛めたり、打替え後に雨漏れしてくる場合がありますので、打増しをおこない塗装をしていきます。

※現状雨漏れしている場合は、打替え施工が必要になります。

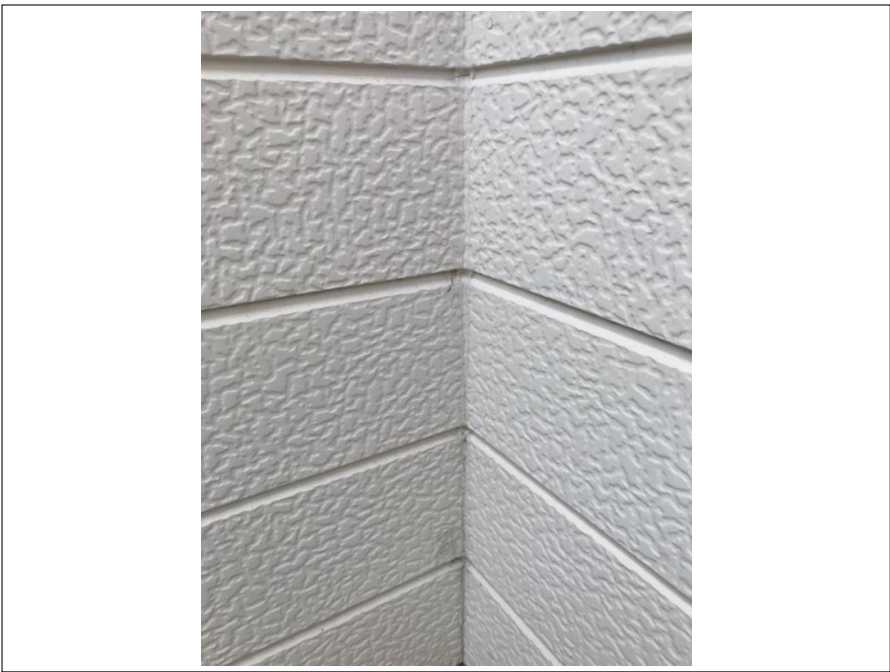
入隅シーリング 劣化部

同上

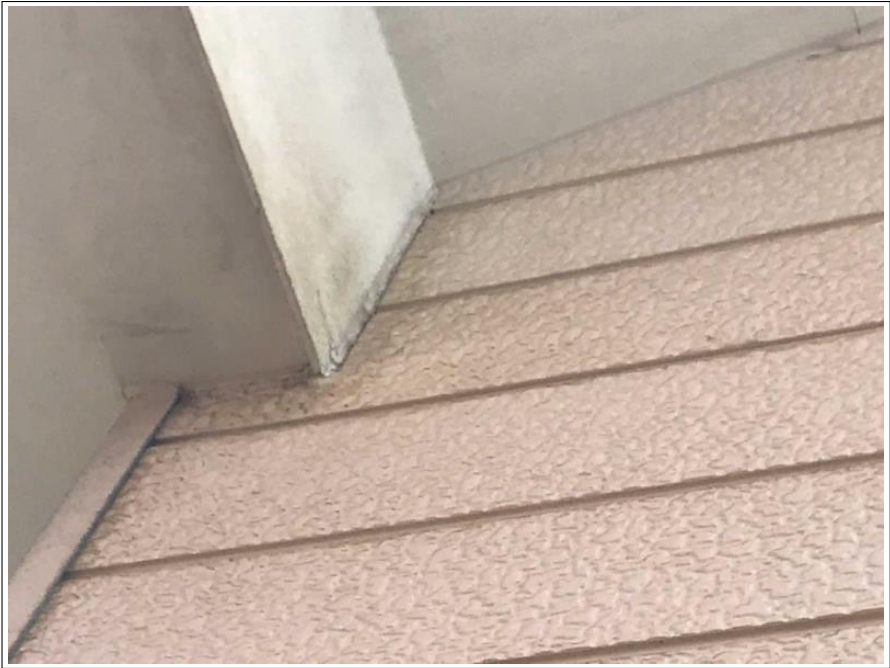
入隅シーリング 劣化部

同上
