工事写真報告書

工事箇所 屋根カバー工法、外壁・その他 塗装工事

工事住所 北九州市 若松区 高須北

工事施工者 ベストホーム株式会社

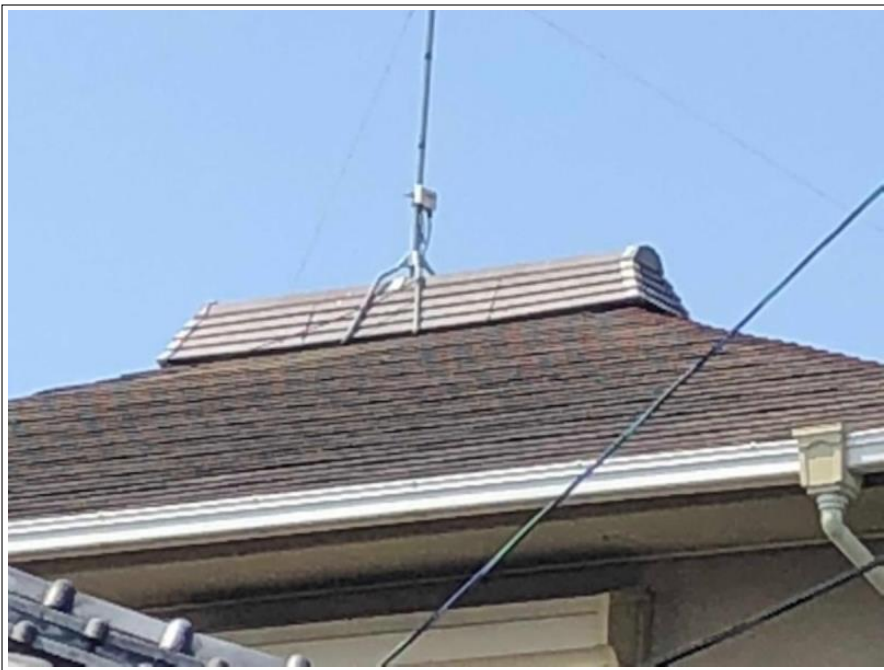
屋根

こちらは、ガルバリウム鋼板による
カバー工法をおこなっていきます。

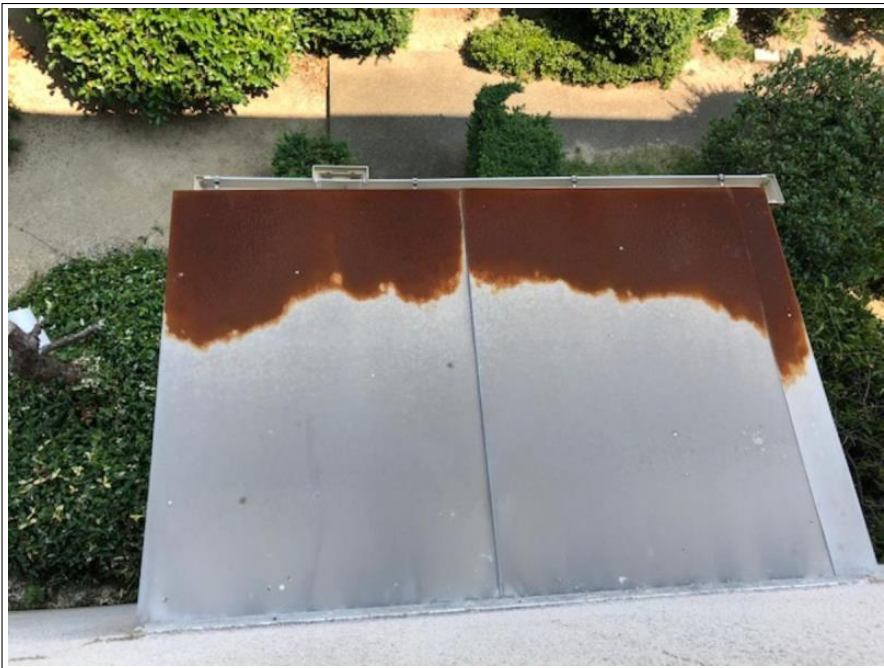
玄関庇

同上

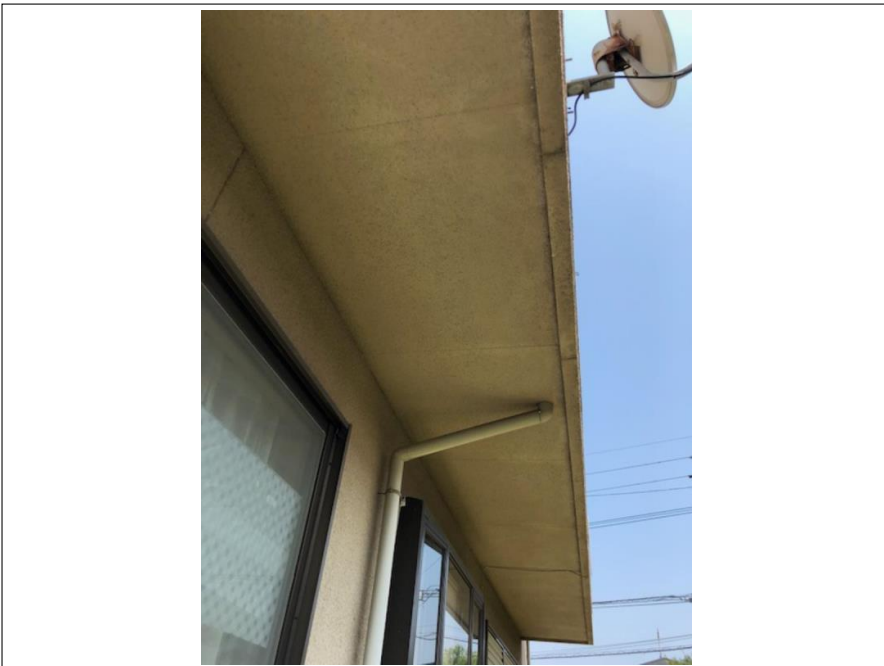
軒天

経年劣化しています。
この部分は通気性のいい軒天専用の
塗装をしていきます。

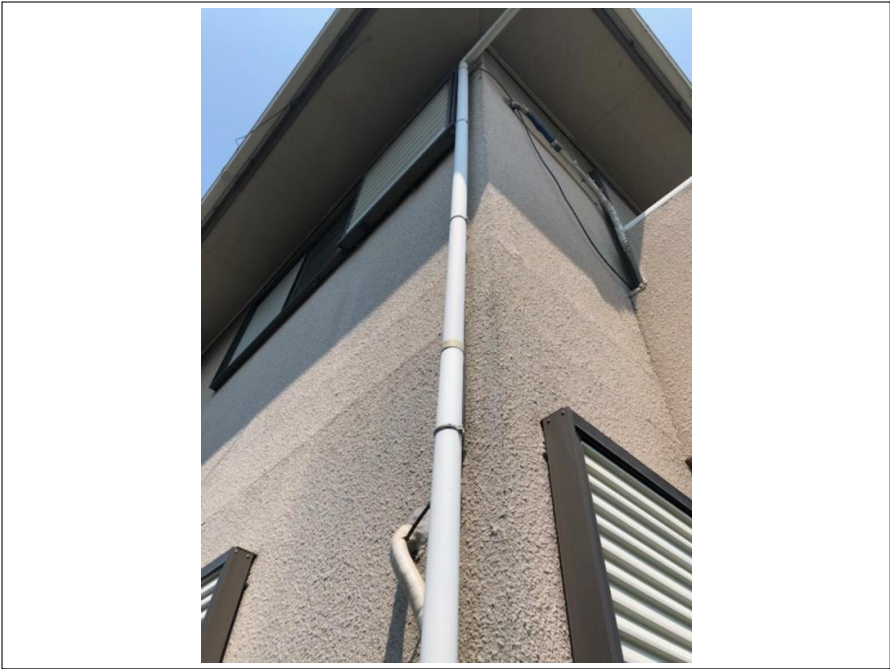
雨樋

この部分は塩ビ素材になります。
劣化すると割れが生じたりすることがありますので、塩ビ専用の下塗りをおこない塗装をしていきます。

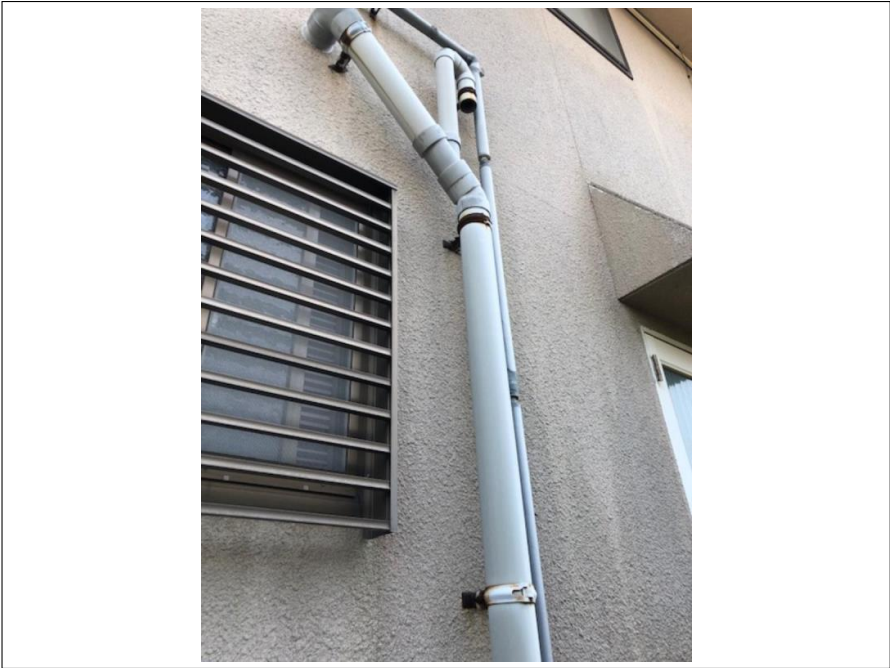
その他配管

同上

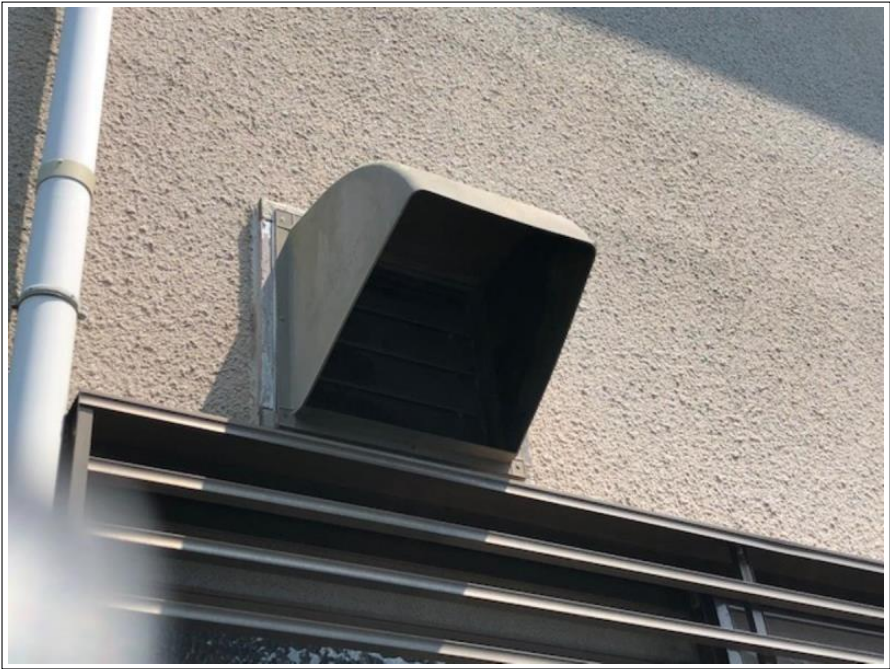
換気フード

この部分は鉄、スチール素材になります。劣化するとサビが発生してきますので塗装が必要です。

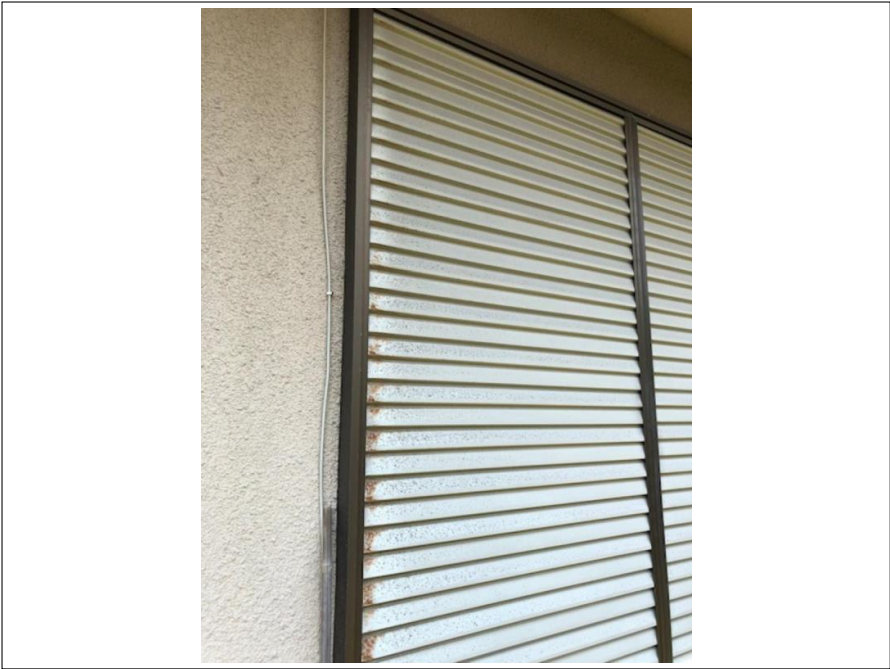
雨戸

この部分は鉄、スチール素材になります。劣化するとサビが発生してきますので塗装が必要です。

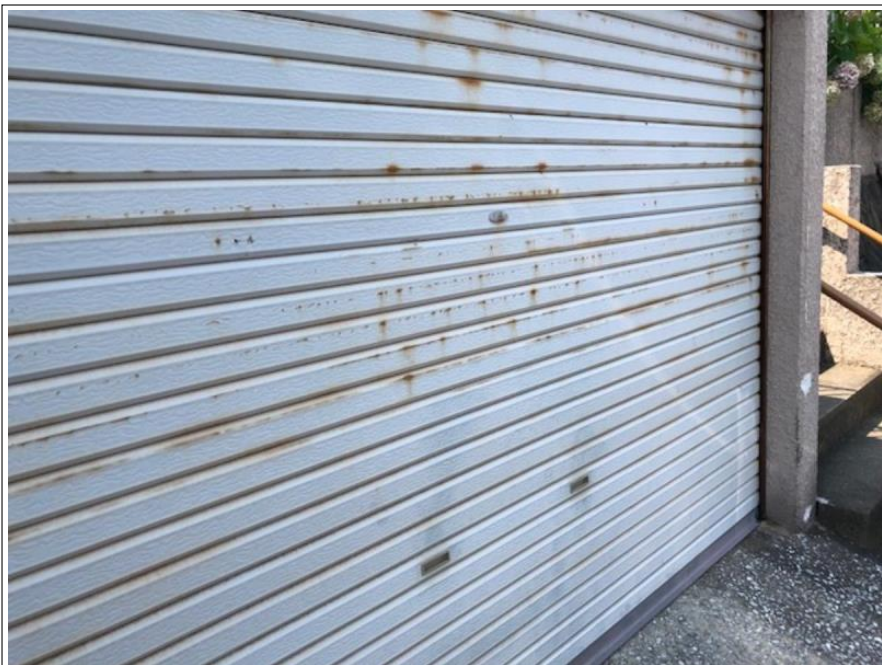
シャッター

同上

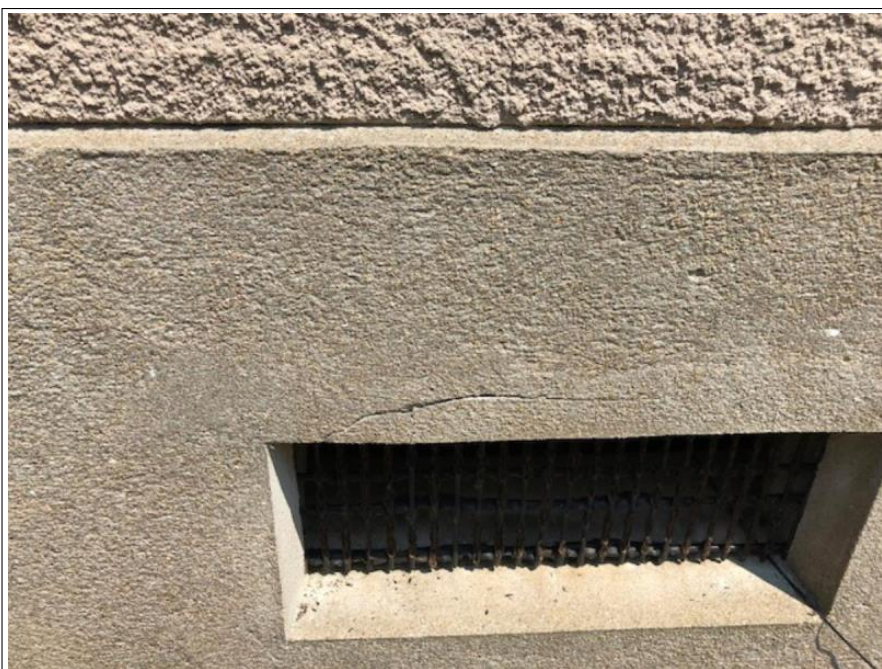
基礎 クラック

アルカリ性のコンクリートは空気中の二酸化炭素や酸性雨と結合することによって徐々に中性化されます。

中性化されたコンクリートは表面にヒビが入るだけでなく、内部の鉄筋の腐食や膨張につながり構造物の性能低下につながりますので、シーリング等で補修をおこないます。

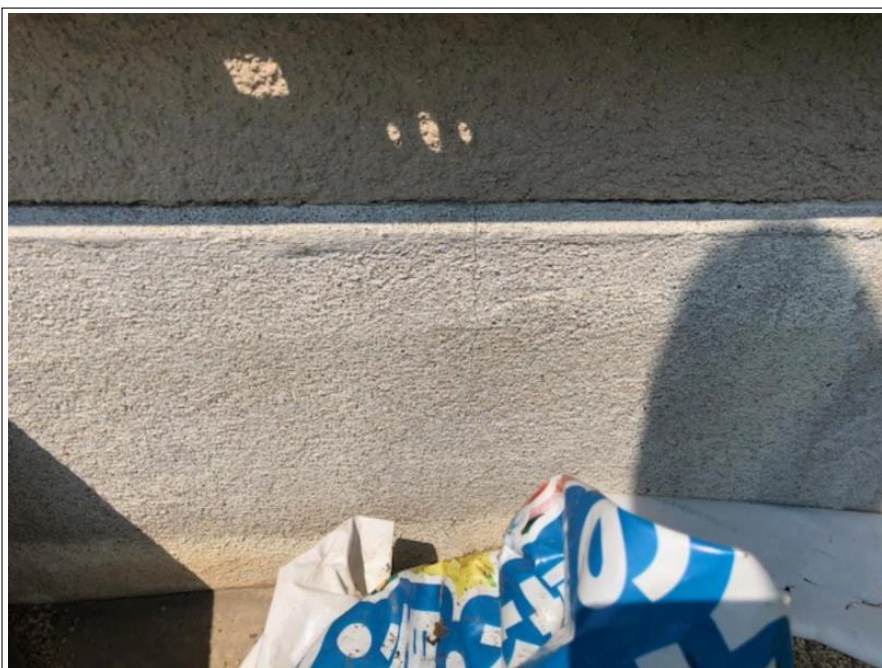
基礎 クラック

同上

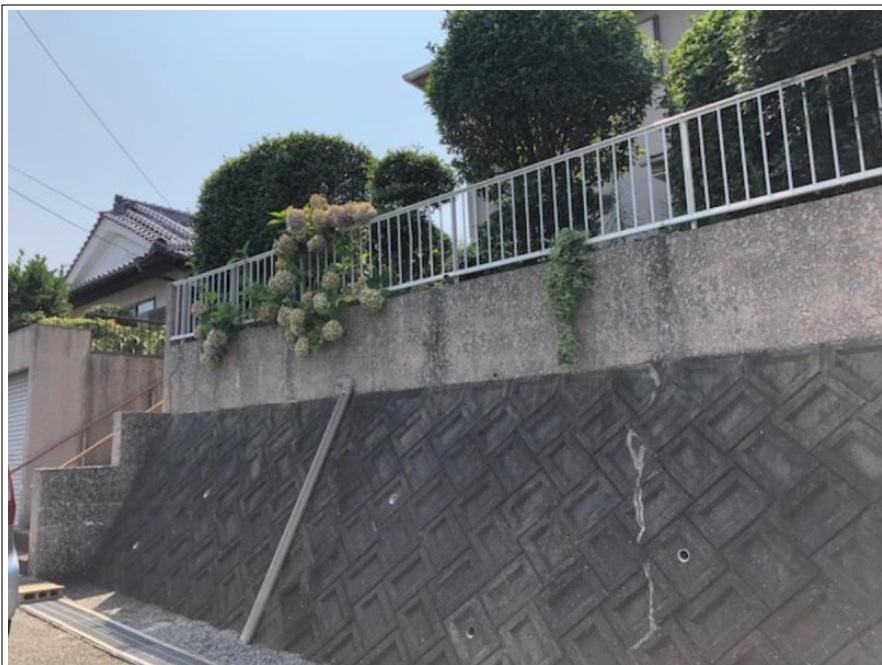
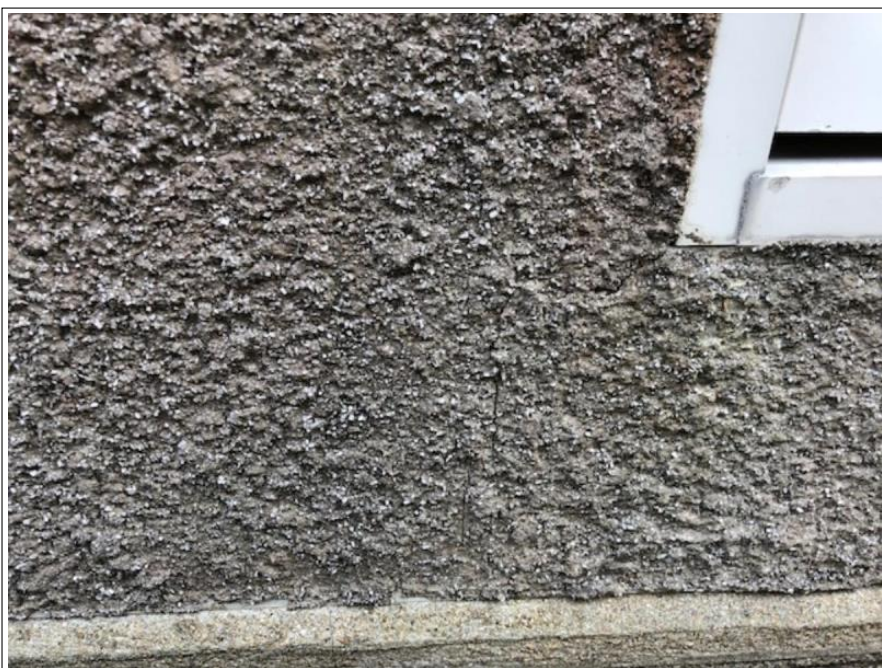
塀

色付きの石粉や陶器の粉をアクリル樹脂と混ぜ合わせて吹付けた塗装。リシンと見分けが付きにくく、リシンと比べて厚膜な塗装であるが、硬い塗装の為ヒビが入りやすく汚れ付着やカビが一番発生しやすい塗装です。また下地の吸い込みが激しい為、塗り替えの際、下地処理が重要。

地面から水や湿気を吸いはき出す部分になり、この部分に耐久性の高い塗装や膜を張る塗装をおこなうと、膨れる恐れがありますので、通気性の良い塀の塗装をおこないます。

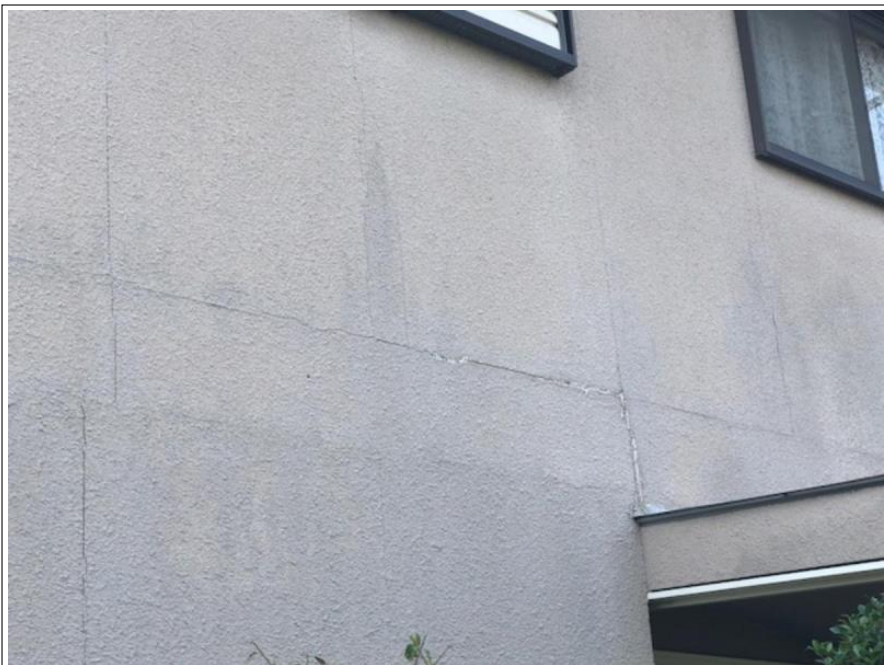
外壁 クラック

全体的に見られます。

この部分から雨水や湿気、炭酸ガス等が直接浸入し躯体の痛みや腐食・外壁の痛みや劣化が進み、建物の寿命に繋がりますので、下塗材やシーリング等で補修を行ない、塗装していきます。

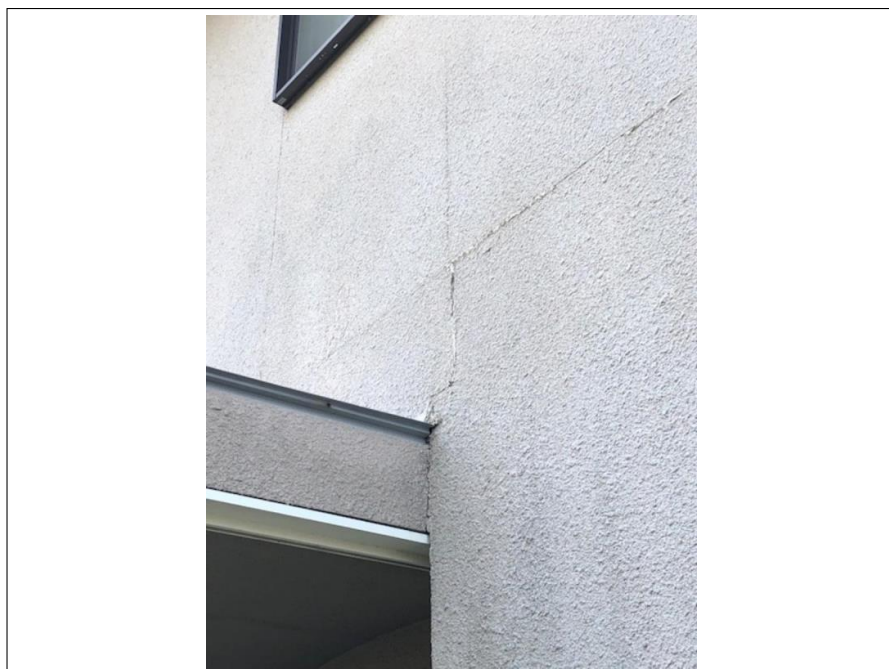
外壁 クラック

同上

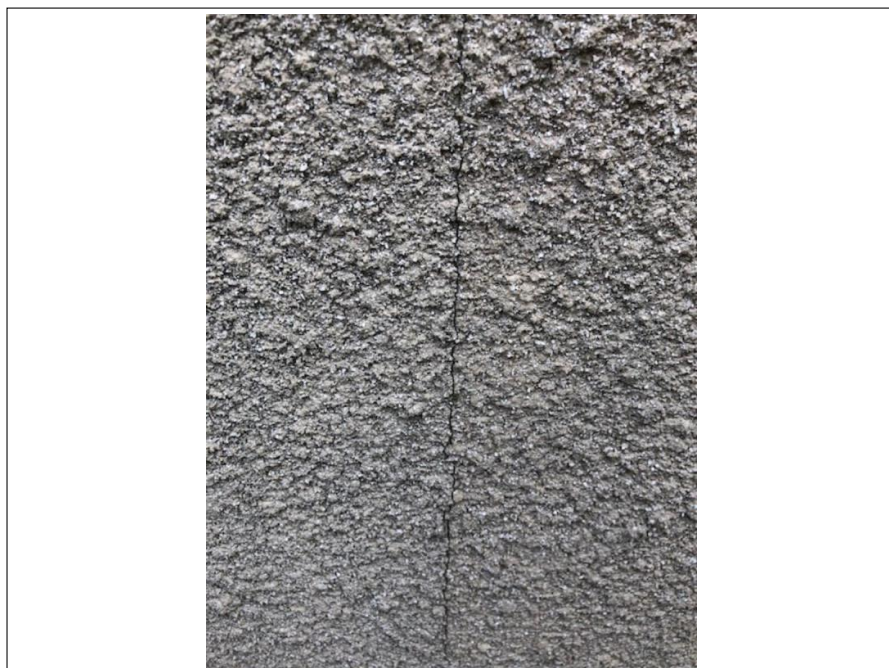
外壁 クラック

同上

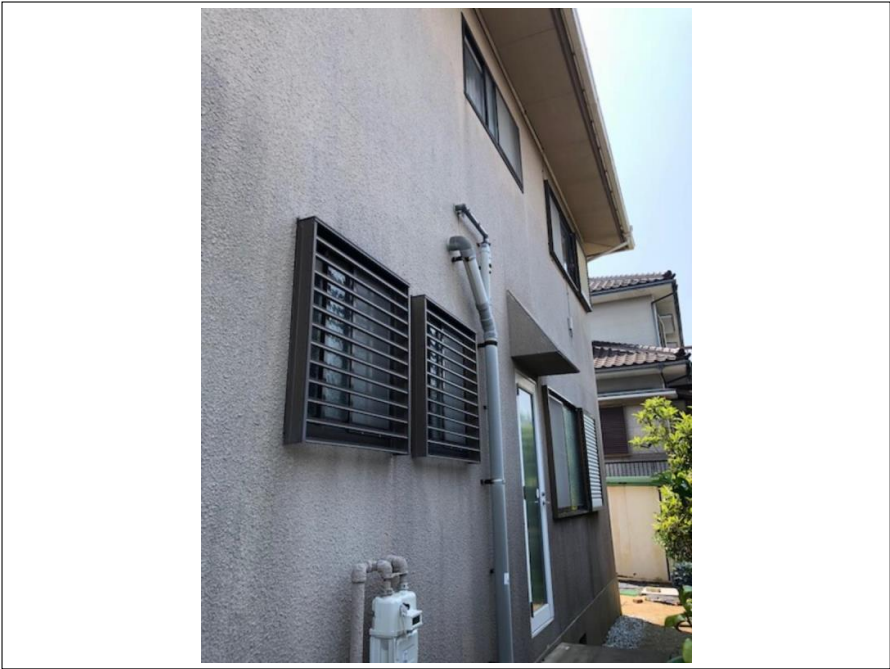
外壁 カビ発生部

カビの発生が見られます。
カビの上にくら良い塗装をして
も、カビの根が残っている以上塗膜
を突き破って表面化してきますの
で、カビの根を抑える必要がありま
す。
