工事写真報告書

工事名 F 様 邸

工事箇所 屋根・外壁・その他 塗装工事一式

工事住所 北九州市 小倉南区 下吉田

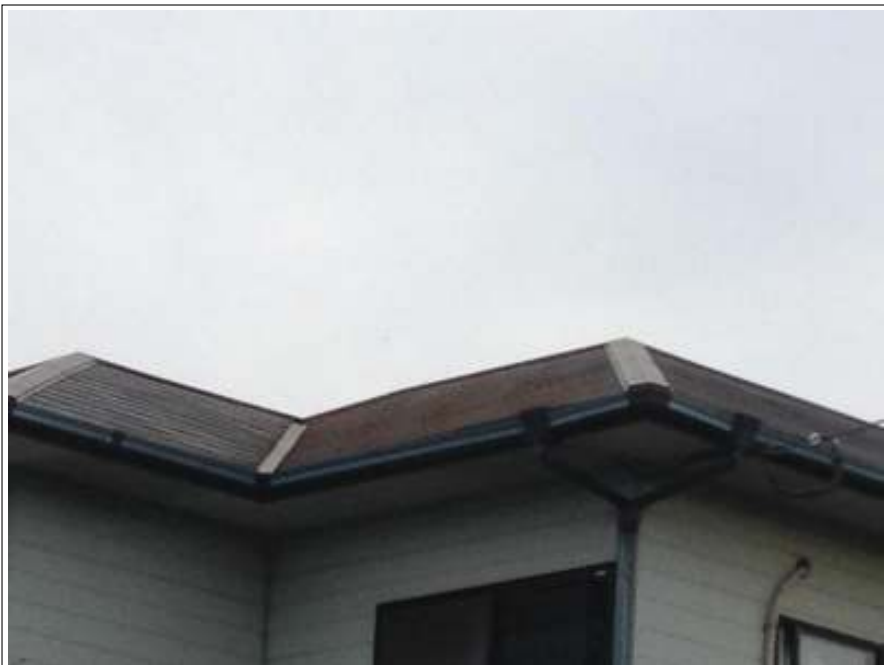
屋根

この素材はセメント:アスベスト(又は[°]ル[°]繊維)が85:15で作られています。

表面の塗装が新築当時はアクリル塗装を焼き付けており、7年ぐらい経過すると表面の防水効果が低下し、だんだん反りや割れが生じてきます。

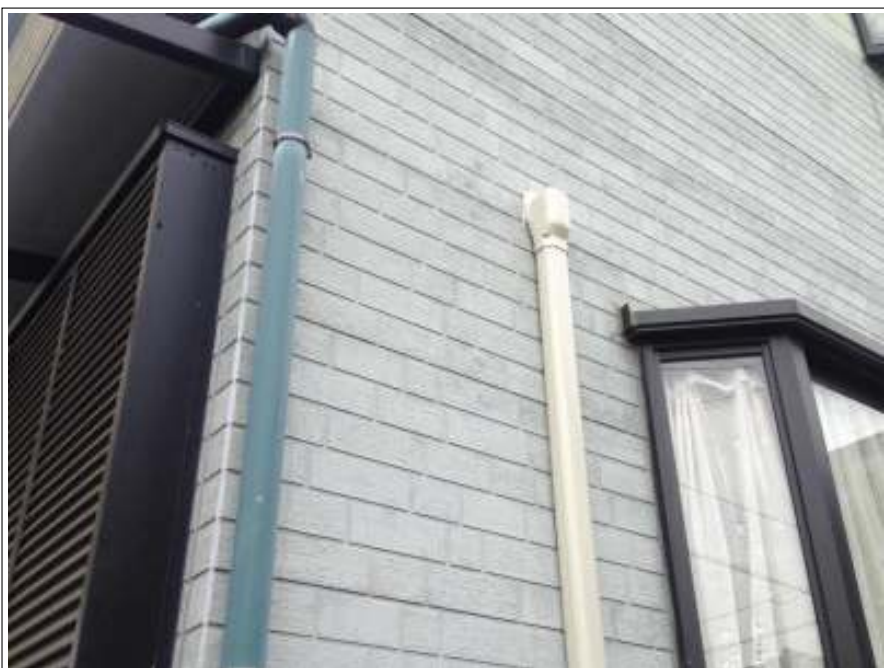
樋・ダクトカバー

こちらは塩ビ素材になります。劣化すると割れが生じたりすることがありますので、塩ビ専用の下塗りをおこない塗装をしていきます。

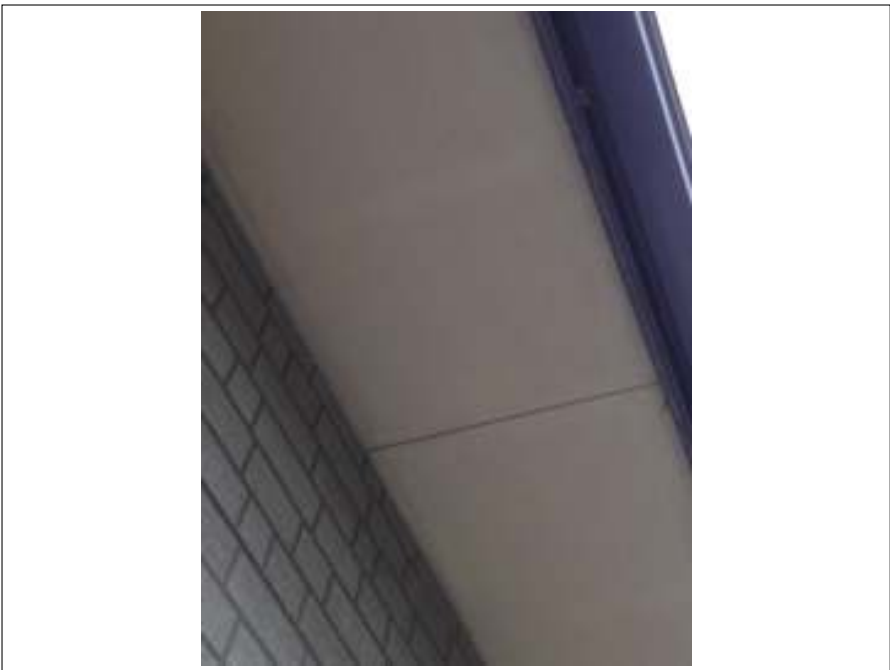
軒天

経年劣化しております。

この部分は通気性の良い軒天専用の
塗装をしていきます

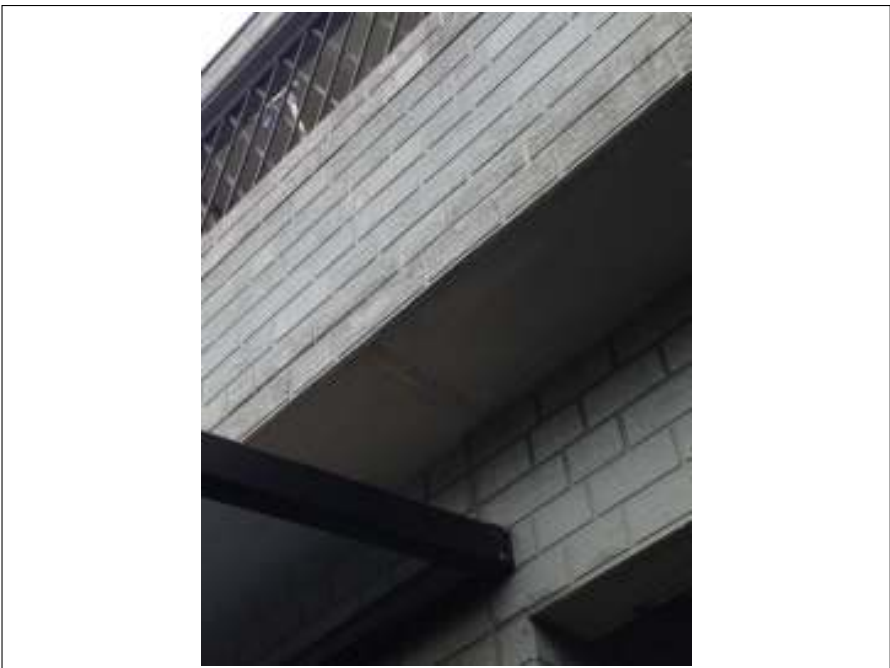
軒天

同上

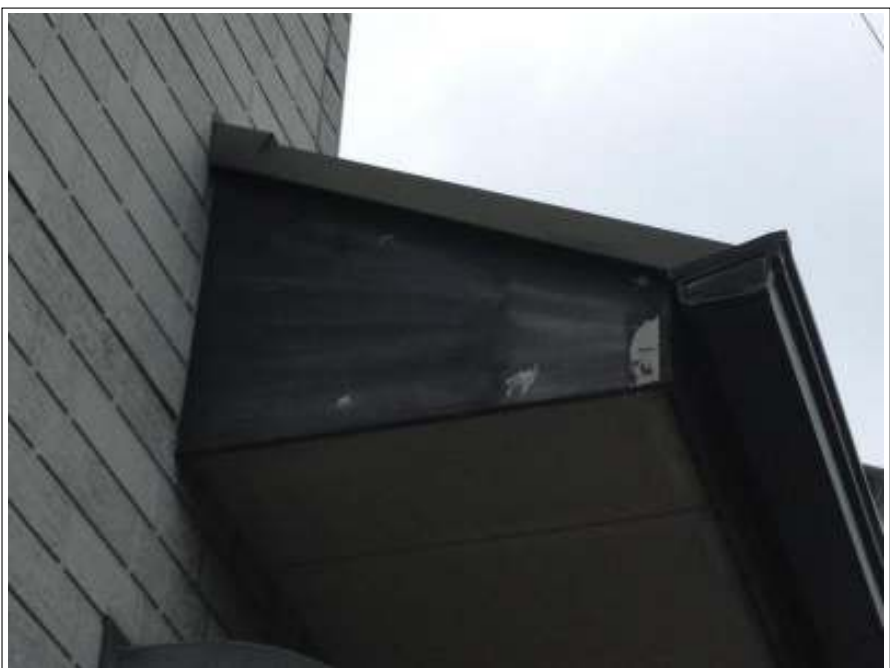
破風

経年劣化しています。

この部分は劣化が進むと、腐食等が
起こり、塗装で間に合わない場合
が板金補修が必要になってきますの
で、痛む前の塗装をお勧めします。

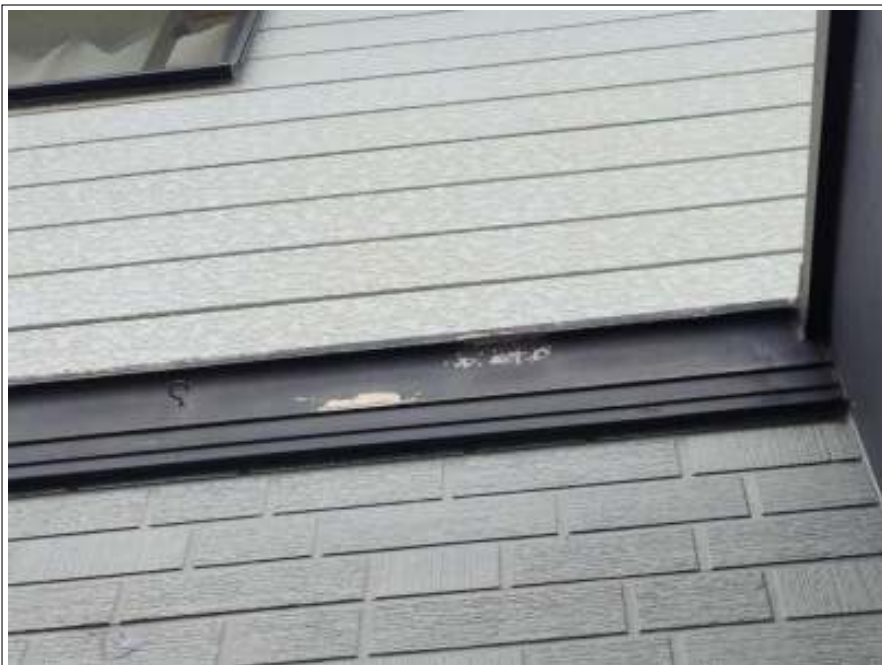
洞差

また塗膜が剥離をおこしています。
このまま塗装しても旧塗膜から剥がれる恐れがありますので、密着の悪い旧塗膜をケレン作業で除去し、下地補修下塗り・上塗りの塗装をしていきます。

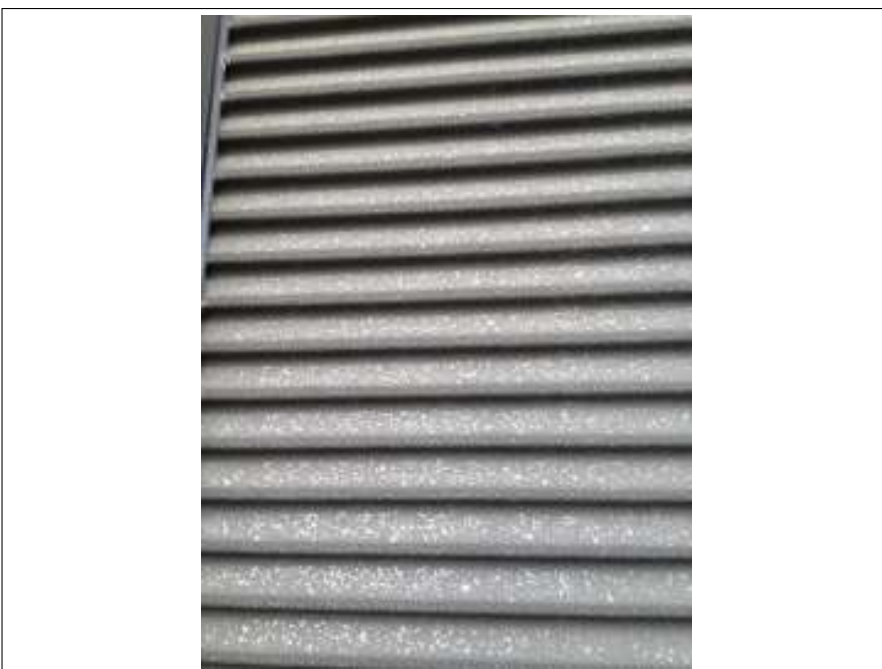
雨戸

この部分は鉄、スチール素材になります。
劣化するとサビが発生してきますので塗装が必要です。

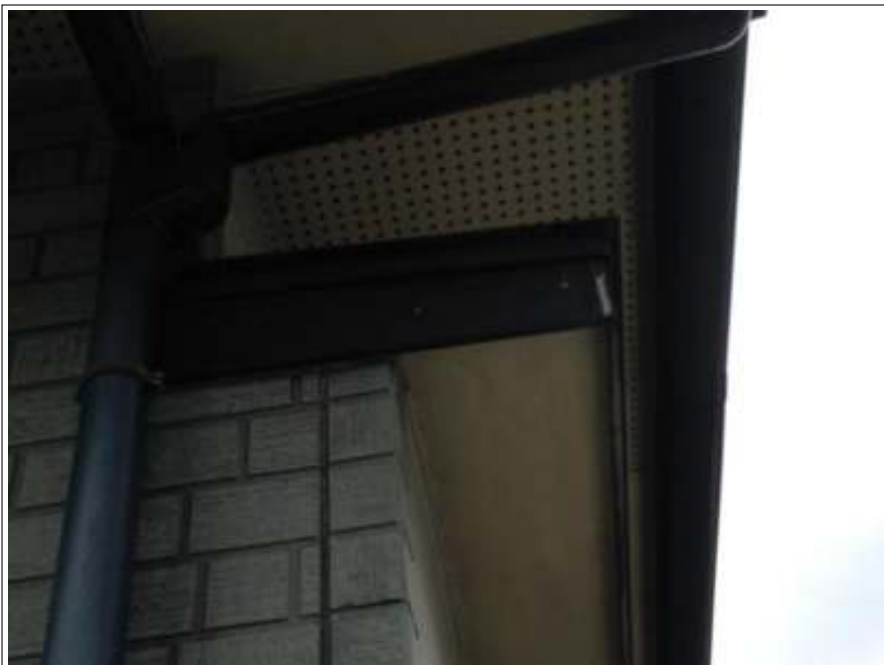
小庇

同上

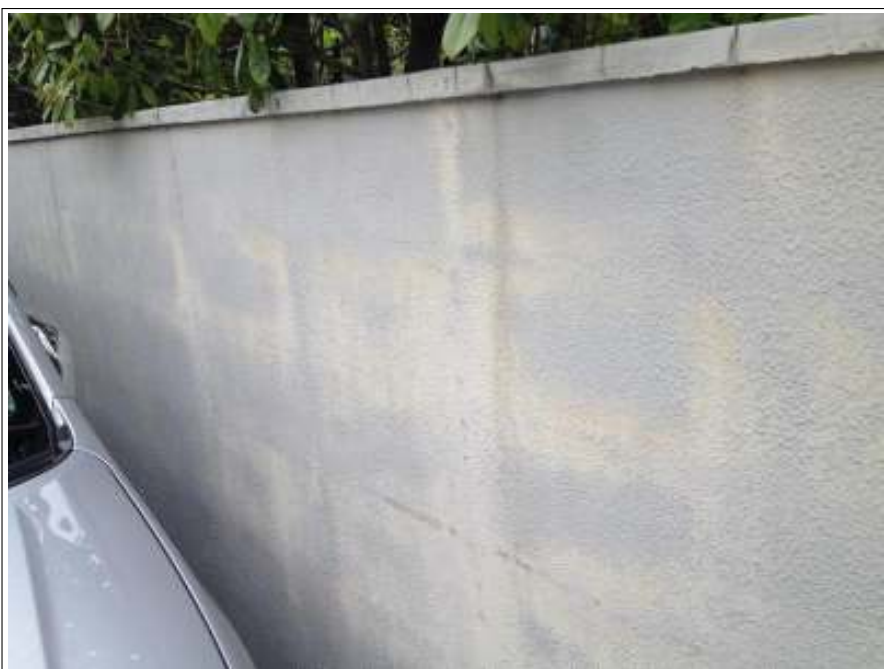
塀 劣化部

アルカリ性のコンクリートは空気中の二酸化炭素や酸性雨と結合することによって徐々に中性化されます。

中性化されたコンクリートは表面にヒビが入るだけでなく、内部の鉄筋の腐食や膨張につながり構造物の性能低下につながりますので、シーリング等で補修をおこないます。

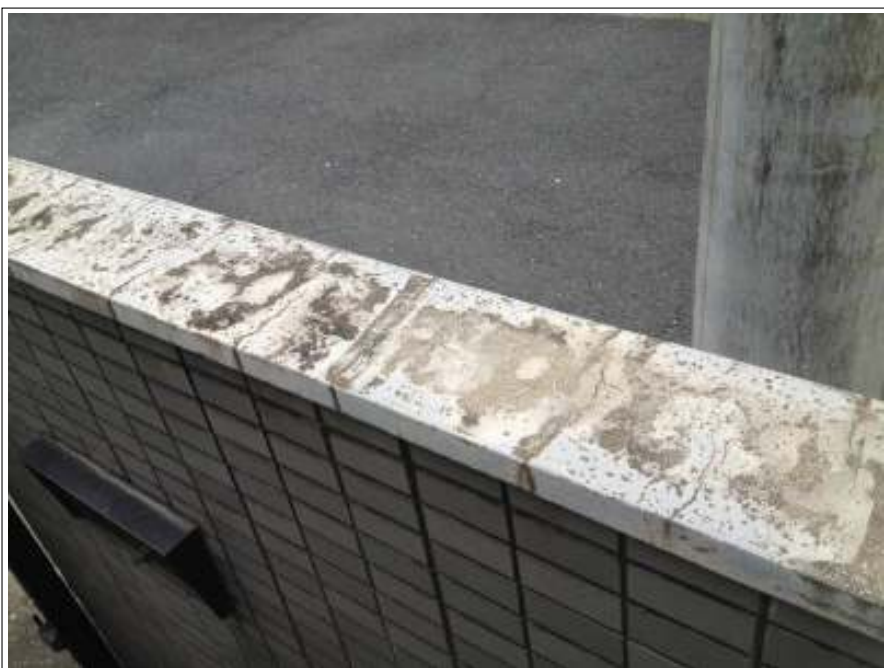
塀 笠木

また旧塗膜の剥離が見られますので、ケレン作業が必要です。

この部分も塗装をしていきます。

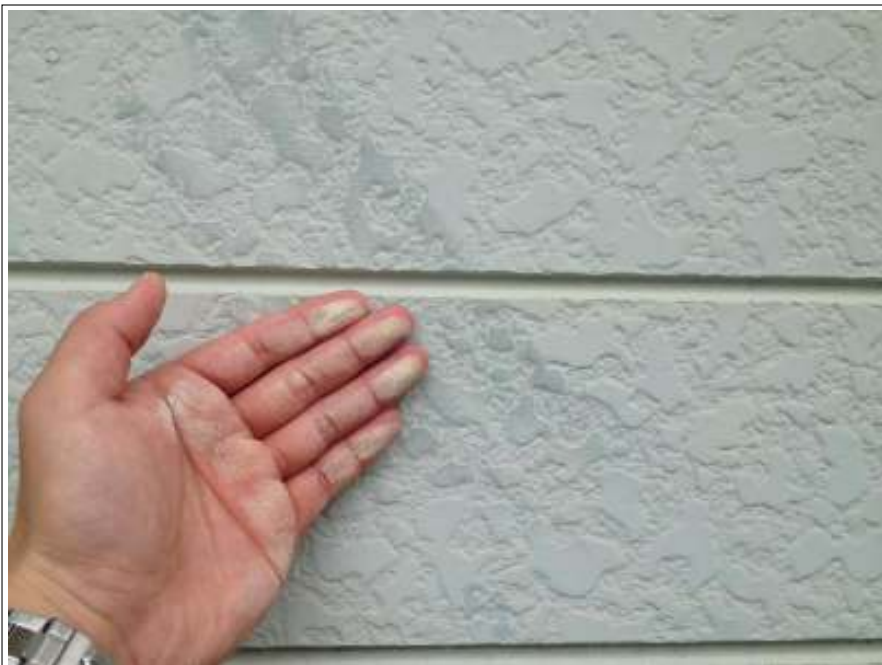
チョーキング現象

紫外線などにより塗膜の表面が劣化し、チョークの粉状のような状態になっています。

この状態になると表面から水や湿気を吸い込んでしまい、外壁や中の躯体の痛みにつながりますので、早めの塗装をおすすめします。

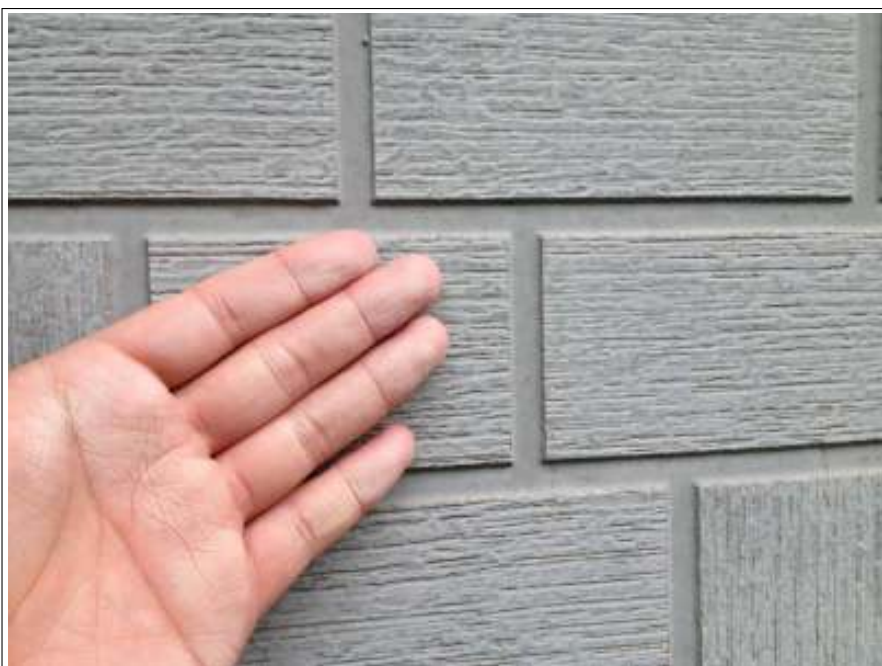
チョーキング現象

同上

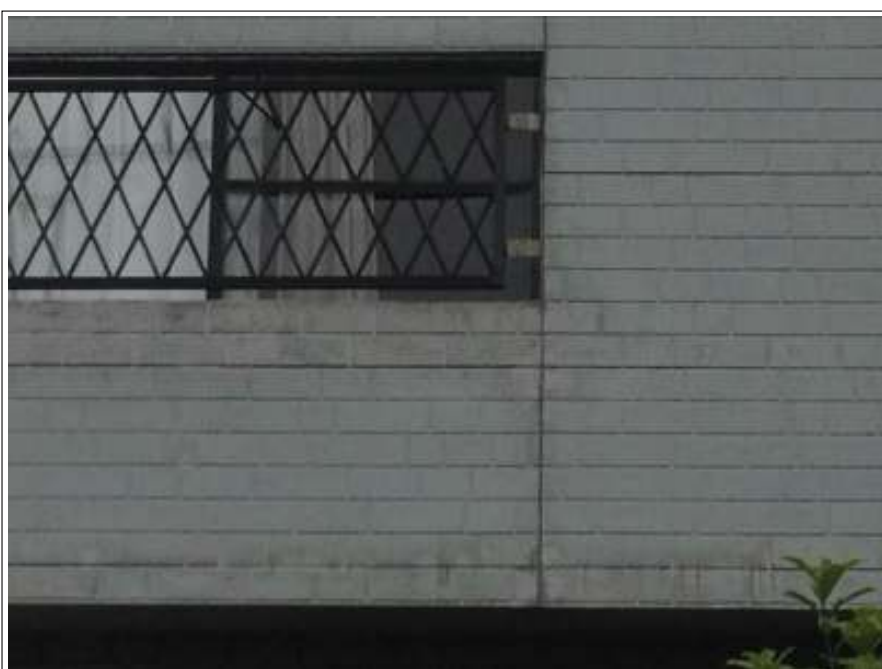
外壁劣化部

外壁の塗膜表面が劣化しております。

この状態になると表面から水や湿気を吸い込んでしまい、外壁や中の躯体の痛みにつながりますので、早めの塗装をお勧めします。

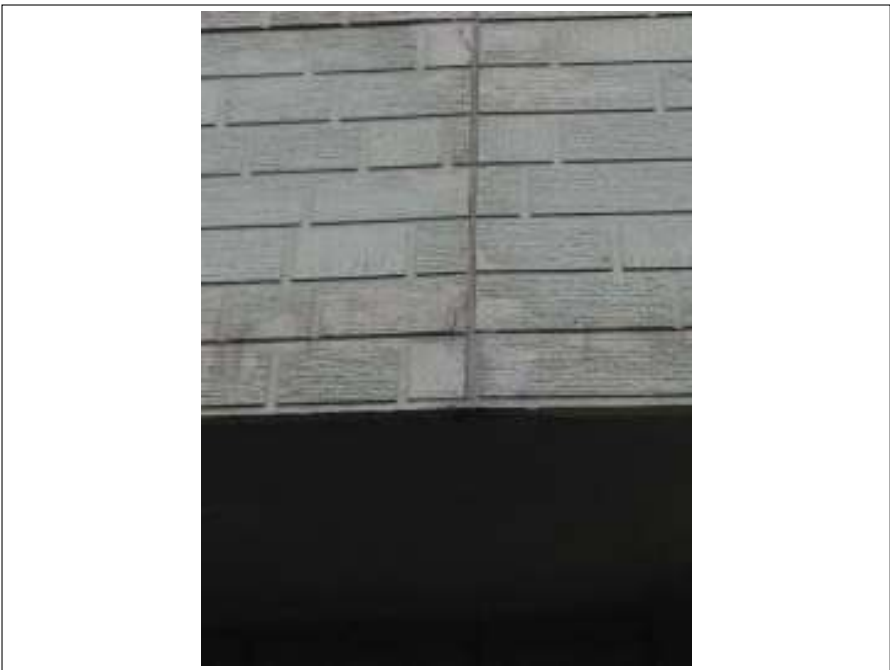
外壁 劣化部

同上

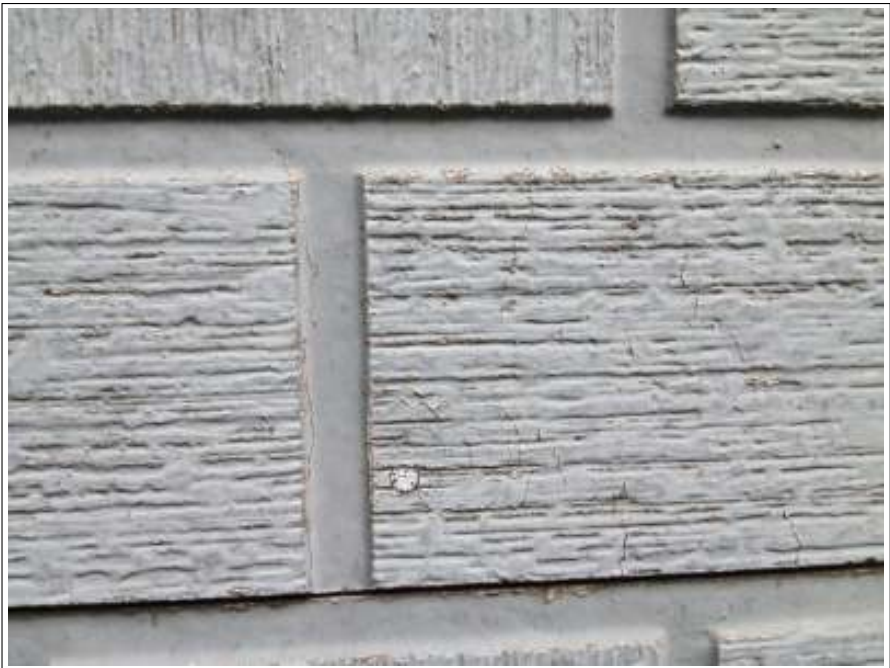
外壁 劣化部

同上

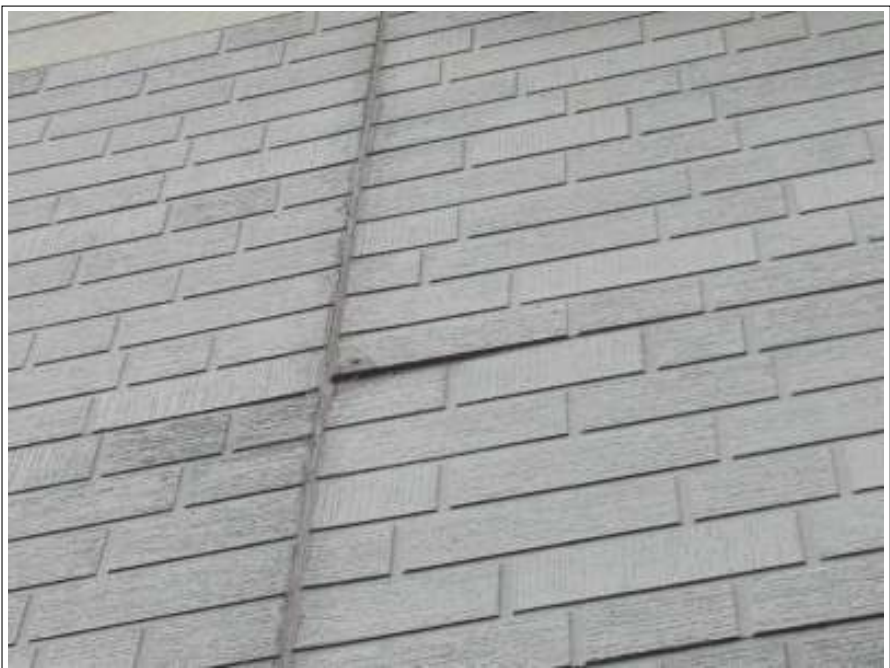
外壁 反り

外壁の劣化やクラック・シーリングの傷みが原因で外壁が水や湿気を吸って乾いてを繰り返して外壁が反ってしまいます。

反ってしまうと二度と反りは戻りませんので、反りがひどくなる前の塗装をおすすめします。

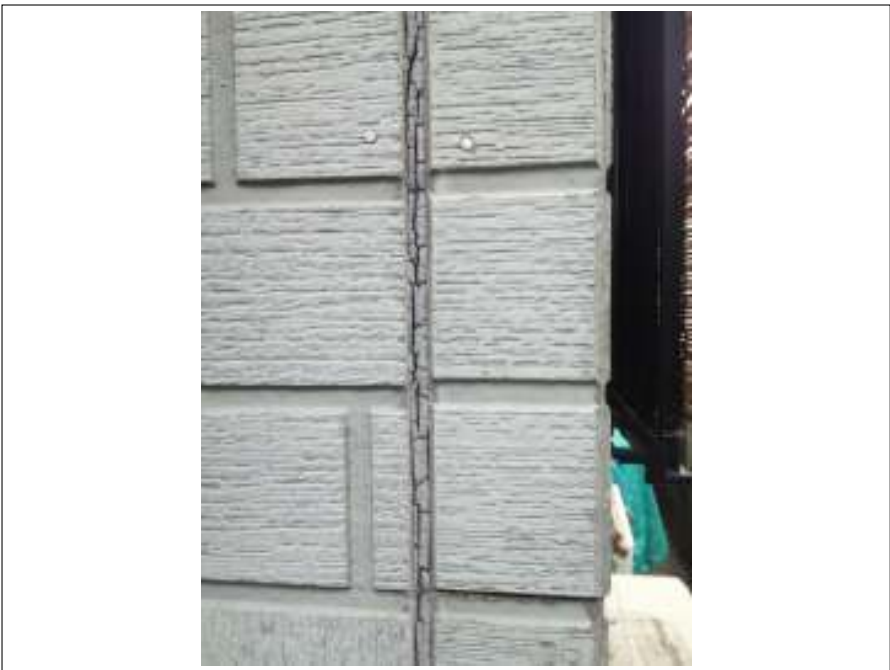
シーリング劣化部

この部分から雨水や湿気、炭酸ガス
等が直接侵入し躯体・外壁の痛みや
建物の寿命につながりますので、
シーリング等で補修ををおこない塗
装をしていきます。

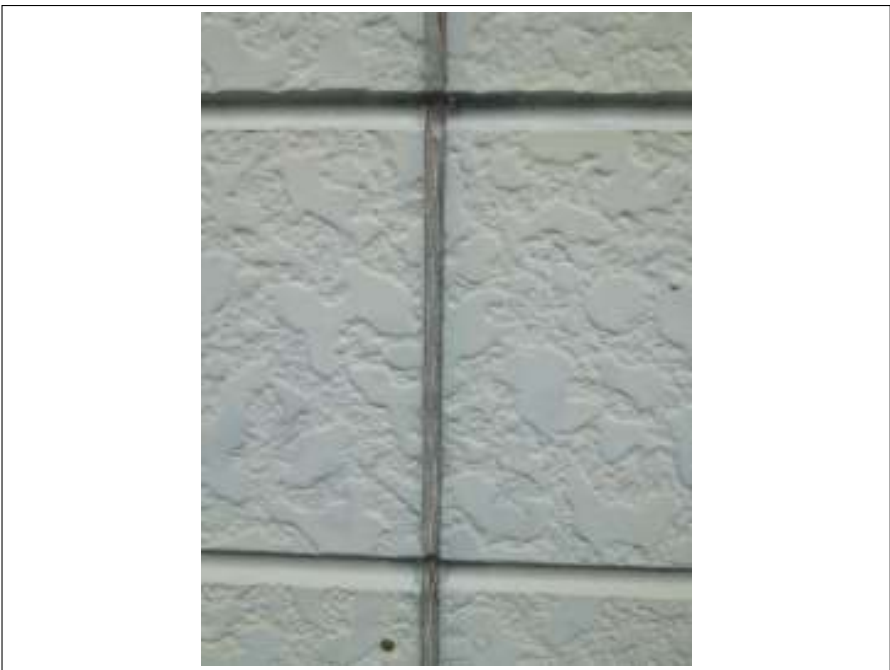
シーリング劣化部

同上

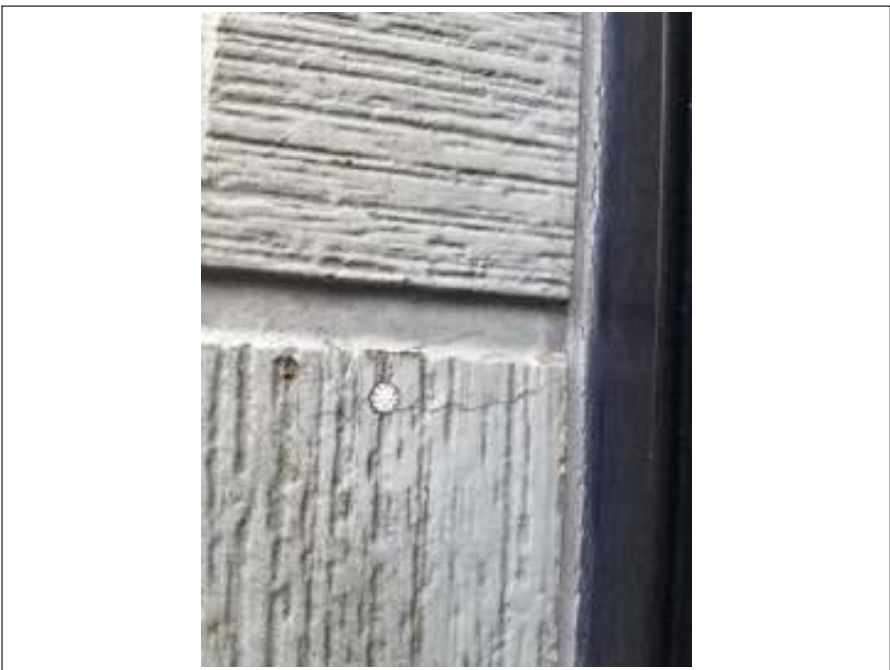
外壁 クラック

同上

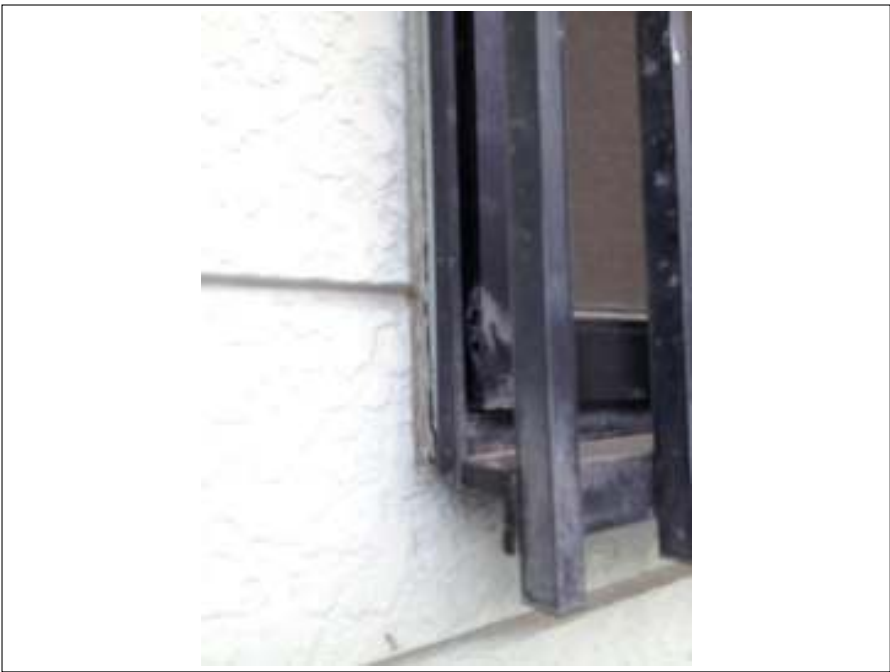
サッシ周りシーリング劣化部

見落としがちですが、この部分も劣化部はシーリング補修をおこない塗装をしていきます。

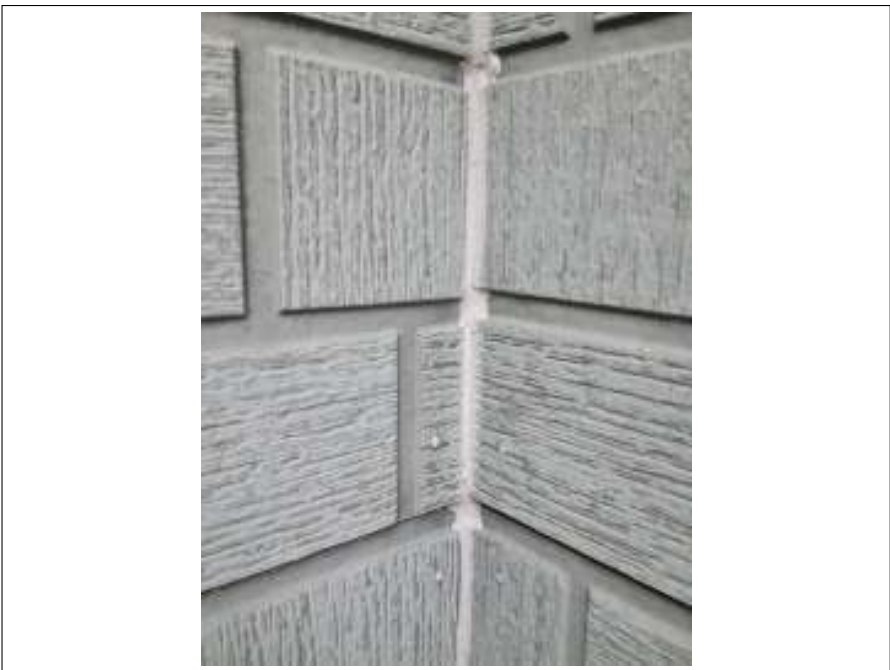
シーリング劣化部

同上
