工事写真報告書

工事名 K 様 邸

工事箇所 屋根・その他 塗装工事一式

工事施工者 ベストホーム株式会社

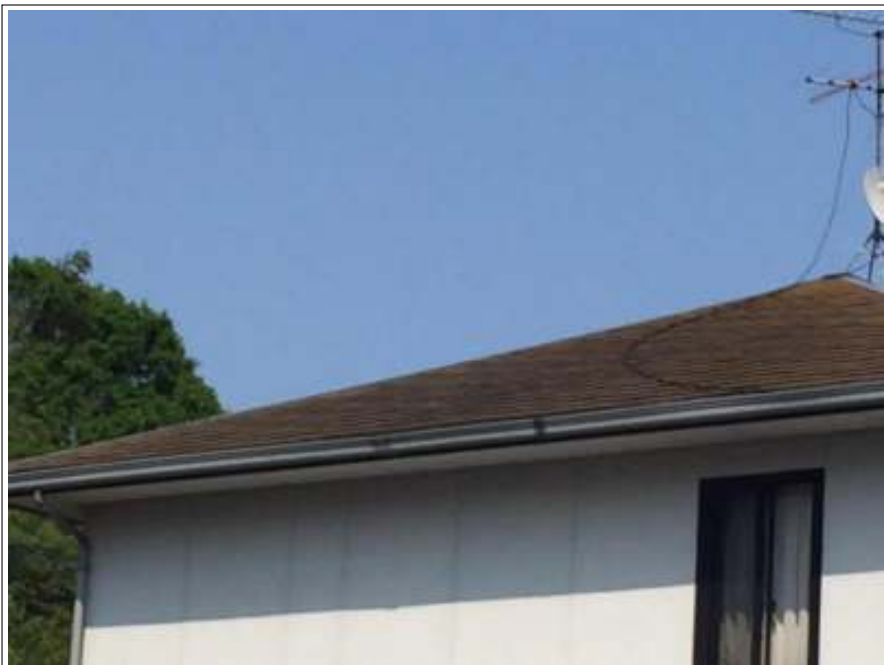
屋根

この素材はセメント:アスベスト(又は^{ルーフ}繊維)が85:15で作られています。

表面の塗装が新築当時はアクリル塗装を焼き付けており、7年ぐらい経過すると表面の防水効果が低下し、だんだん反りや割れが生じてきます。
