工事写真報告書

工事名 O 様邸

工事箇所 屋根・外壁・その他 塗装工事一式

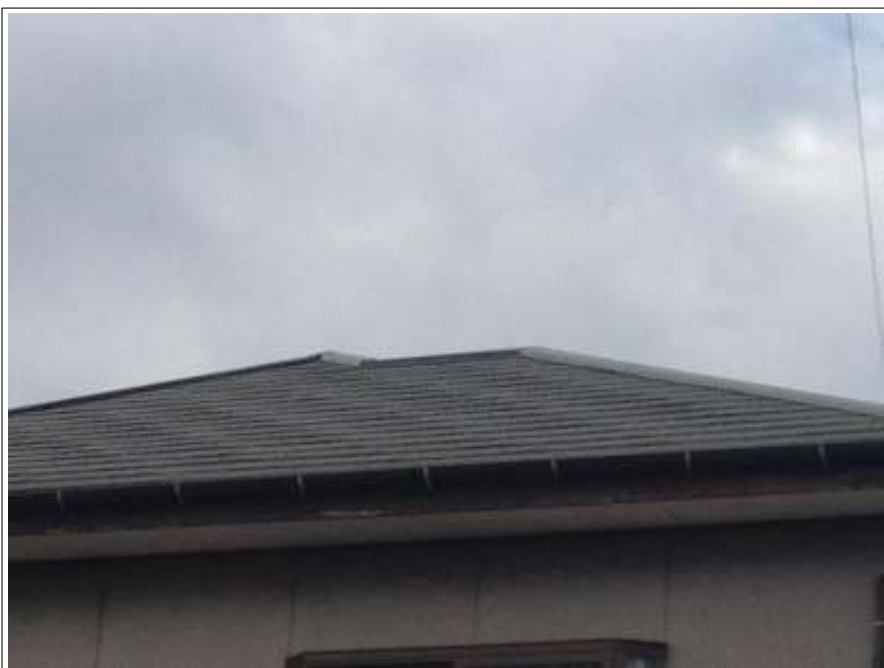
屋根

この素材はセメント:アスベスト(又は^ル繊維)が85:15で作られています。

表面の塗装が新築当時はアクリル塗装を焼き付けており、7年ぐらい経過すると表面の防水効果が低下し、だんだん反りや割れが生じてきます。

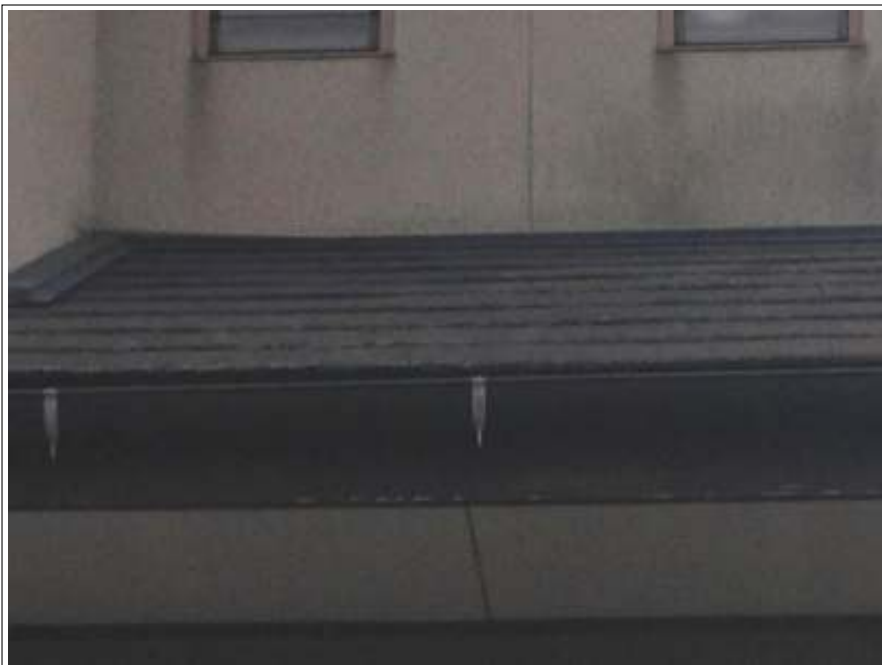
屋根 カビ・コケ・藻 発生部

外壁のカビ発生部にて。

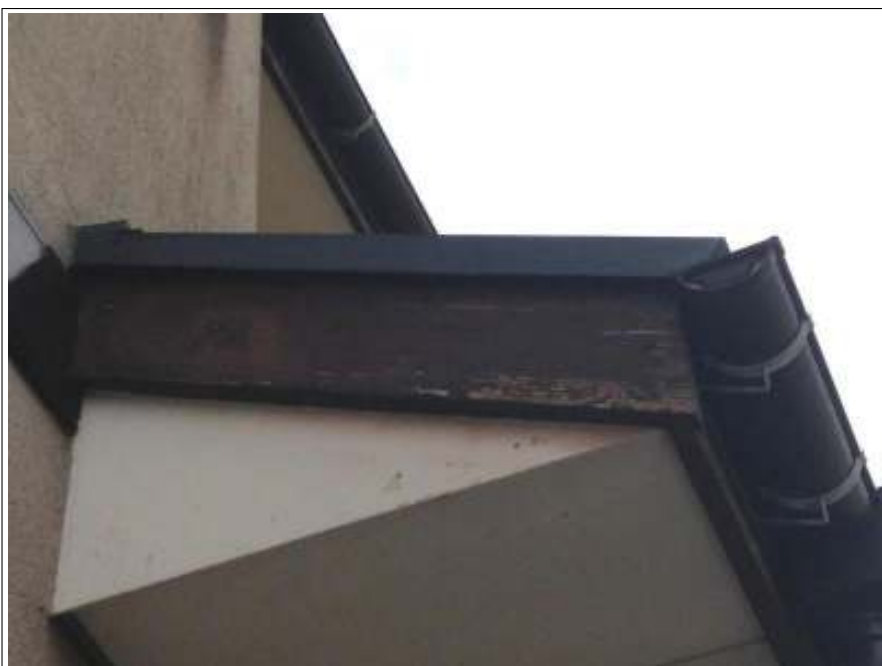
破風板

旧塗膜が剥離をおこなっています。
このまま塗装しても旧塗膜から剥がれる恐れがありますので、密着の悪い旧塗膜をケレン作業で除去し専用の下塗り・上塗りを行います。

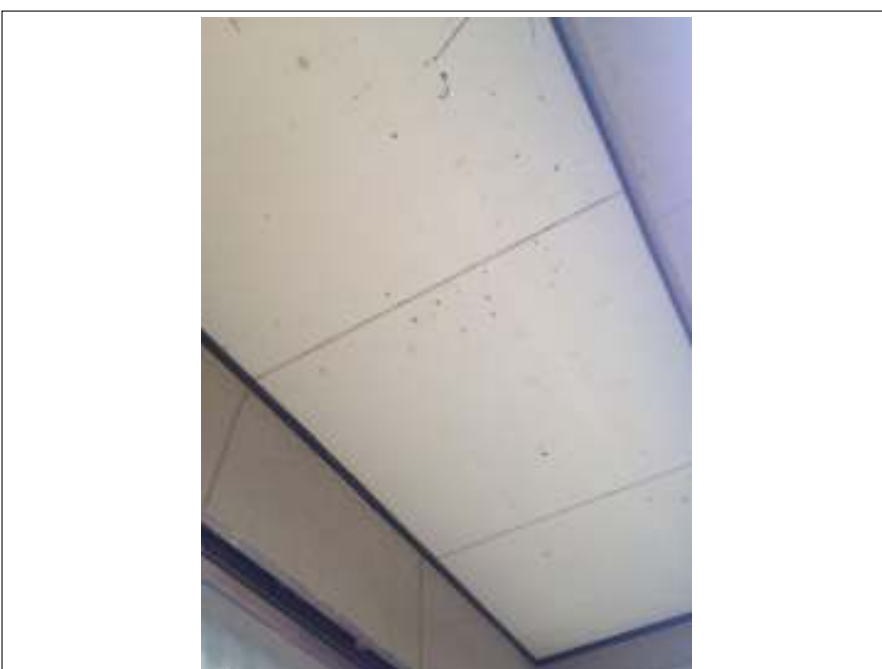
軒天

経年劣化しております。
この部分は通気性の良い軒天専用の塗装をしていきます。

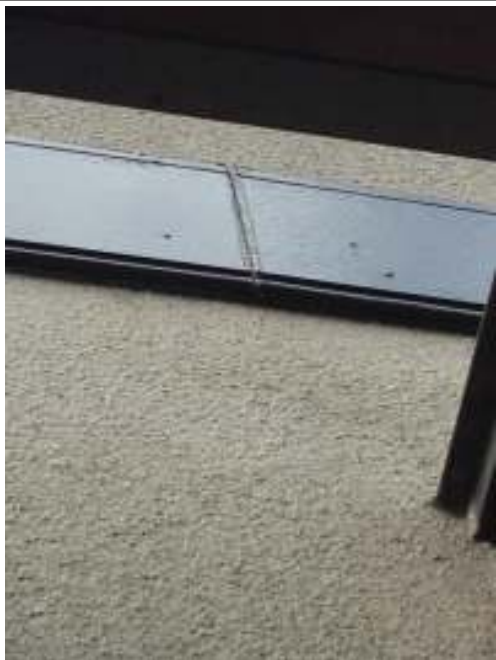
洞差し

つなぎ目の部分や表面の劣化が目立ちます。

この部分はケレン作業やシーリング補修等で下地処理をおこない、塗装をしていきます。

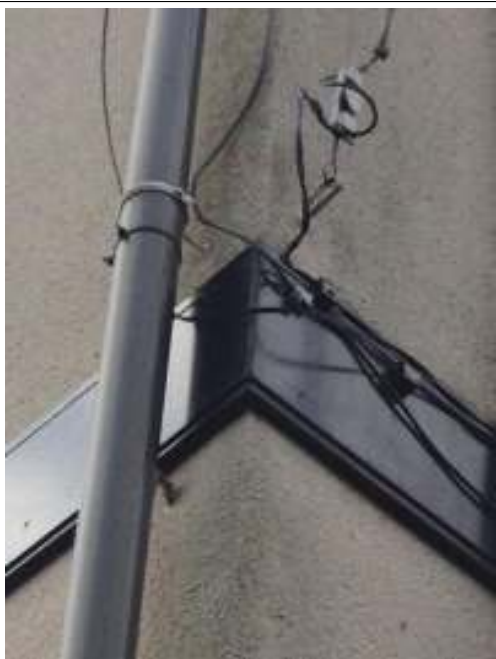
洞差し

同上

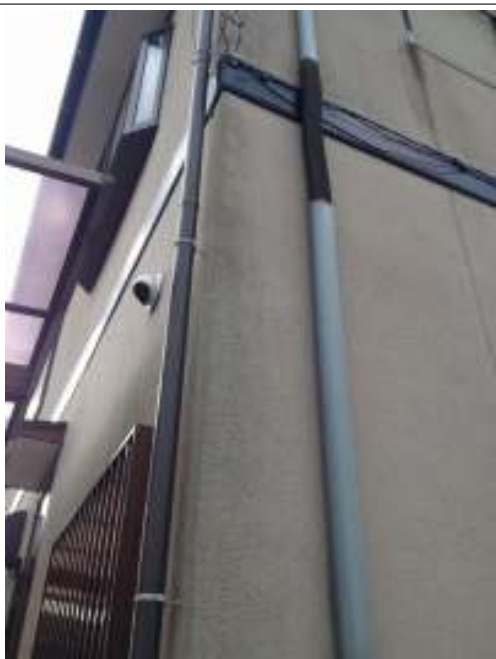
樋・ダクトカバー

こちらは塩ビ素材になります。劣化すると割れが生じたりすることがありますので、塩ビ専用の下塗りをおこない塗装をしていきます。

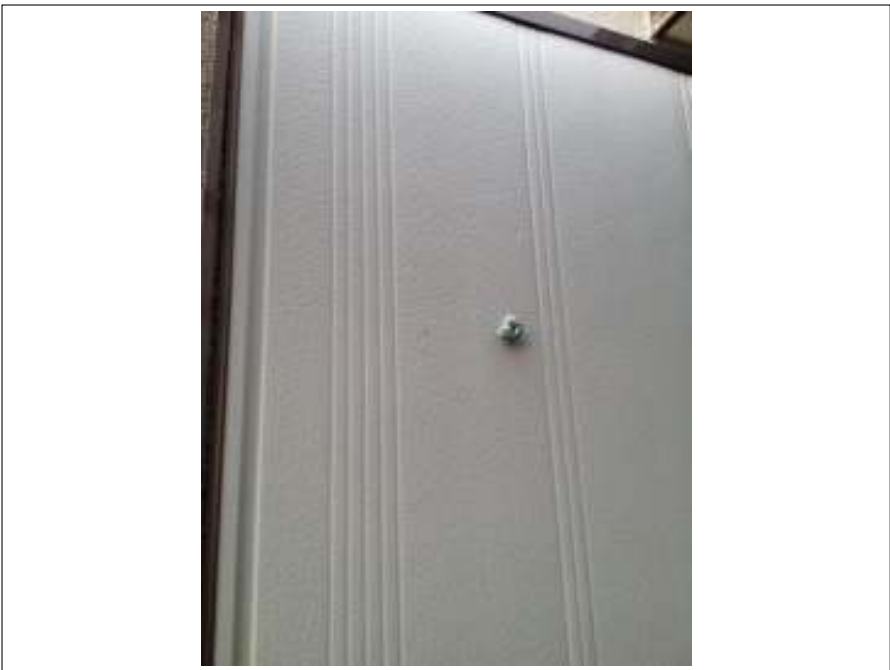
雨戸

この部分は鉄、スチール素材になります。劣化するとサビが発生してきますので塗装が必要です。

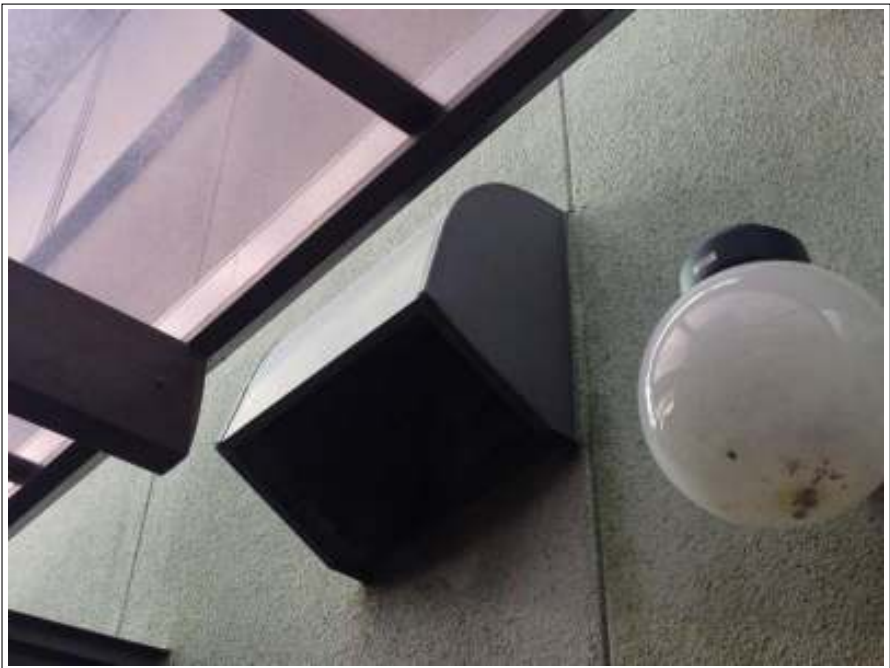
換気フード

同上

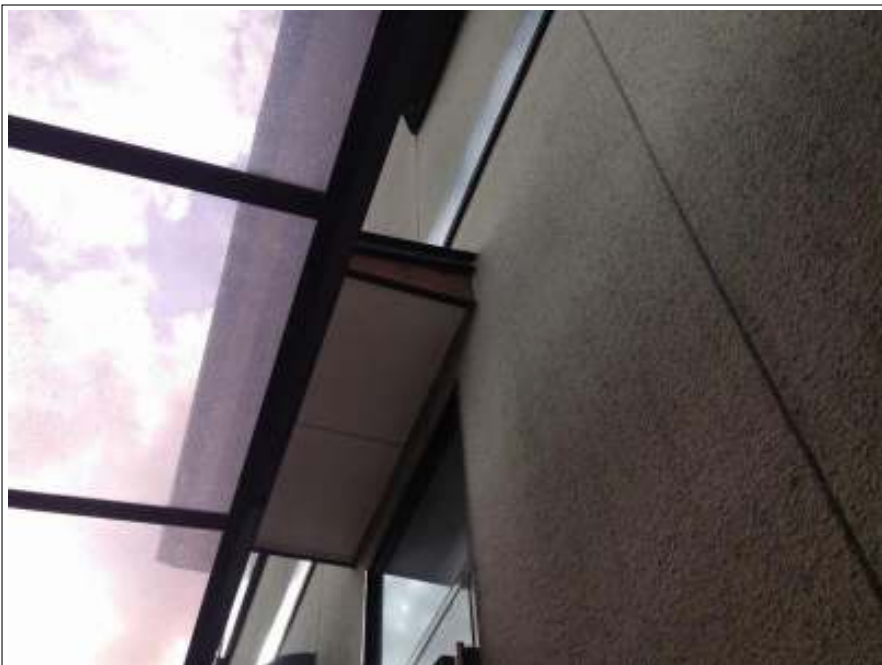
小庇

同上

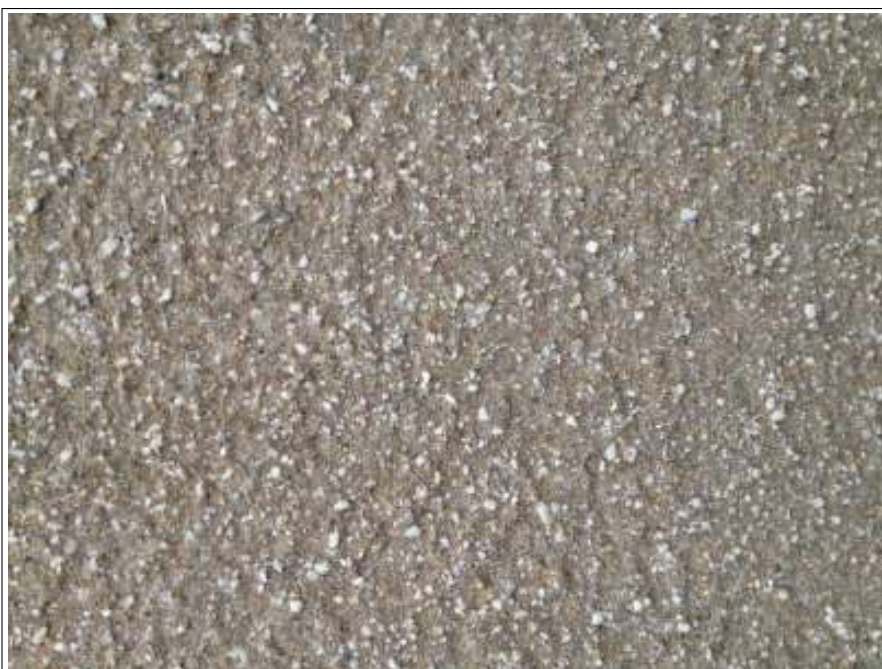
外壁 スキン塗装

色付きの石粉や陶器の粉をアクリル樹脂と混ぜ合わせて吹付けた塗装。リシンと見分けが付きにくく、リシンと比べて厚膜な塗装であるが、硬い塗装の為ヒビが入りやすくカビが一番発生しやすい塗装になります。

また下地の吸い込みが激しい為、塗り替えの際、下地処理が重要。

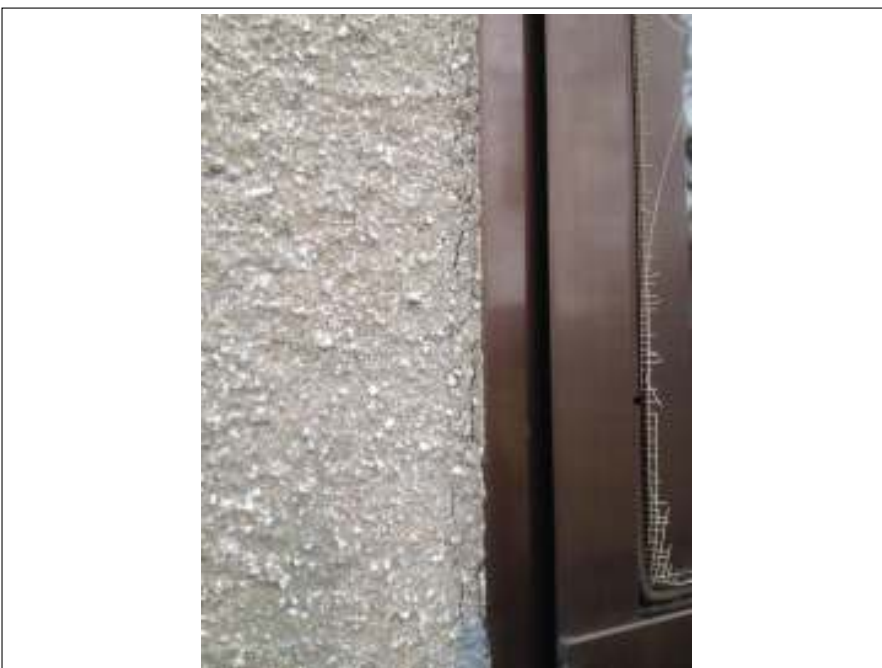
サッシ廻りシーリング劣化部

この部分から雨水や湿気、炭酸ガス等が直接侵入し躯体の痛みや建物の寿命につながりますので、シーリング等で補修ををおこない塗装をしていきます。

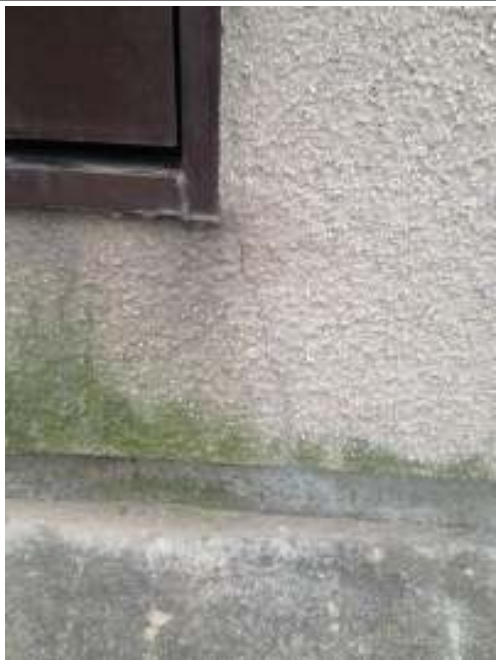
外壁クラック部

劣化している部分があります。
この部分から雨水や湿気、炭酸ガス
等が直接侵入し躯体・外壁の痛みや
建物の寿命につながりますので、
シーリング等で補修ををおこない塗
装をしていきます。

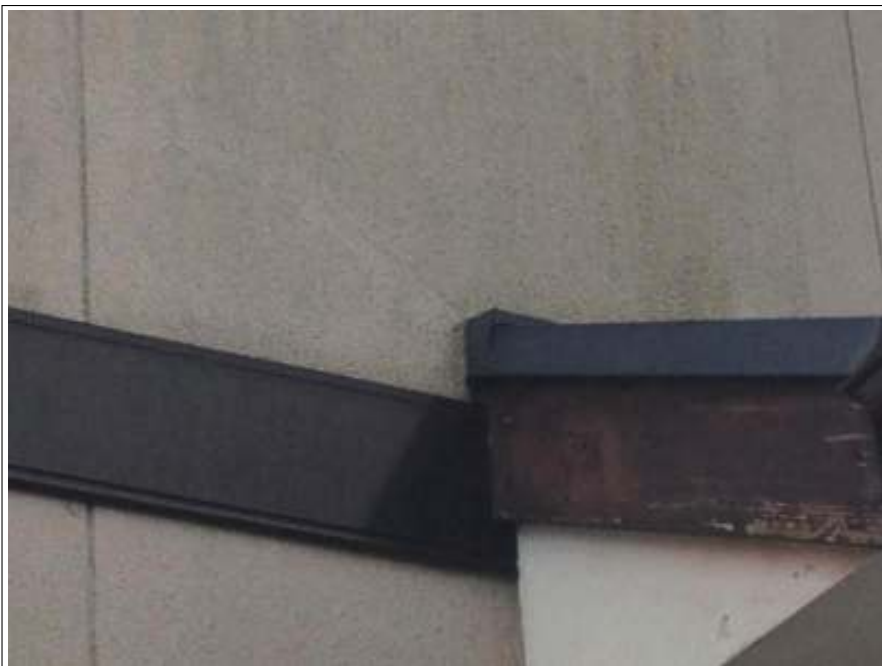
外壁クラック補修部

一度補修している部分が数ヶ所見ら
れました。
この部分は撤去できる範囲で撤去を
おこない、補修をして塗装をしてい
きます。

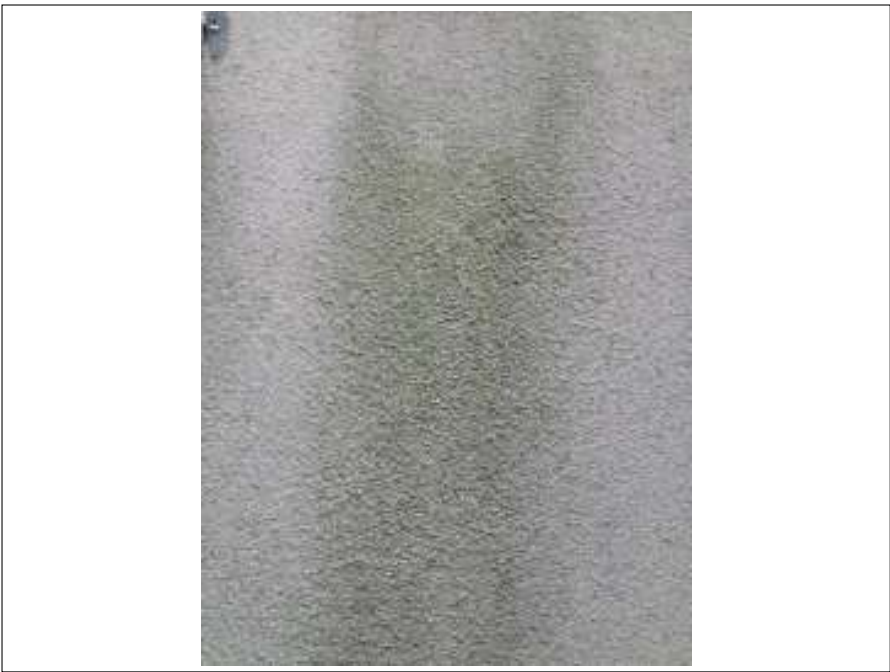
外壁カビ発生部

カビの発生が見られます。
カビの上にくら良い塗装をして
も、カビの根が残っている以上塗膜
を突き破って表面化してきますの
で、カビの根を抑える必要がありま
す。

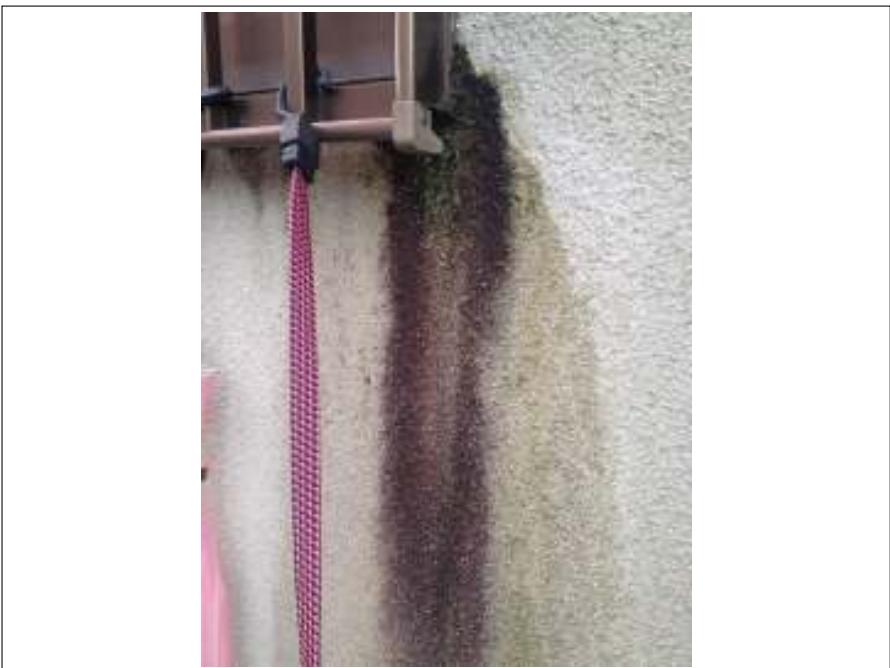
外壁カビ発生部

同上

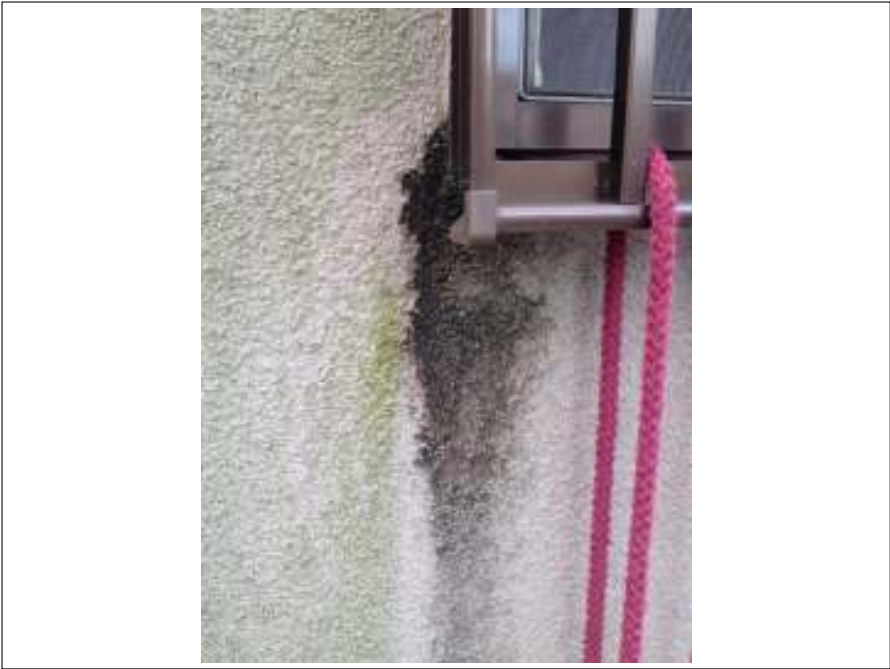
外壁カビ発生部

同上
