外壁調査報告書
および
外壁修繕工事仕様書(案)

〇〇マンション

20〇〇年〇月

株式会社〇〇〇〇

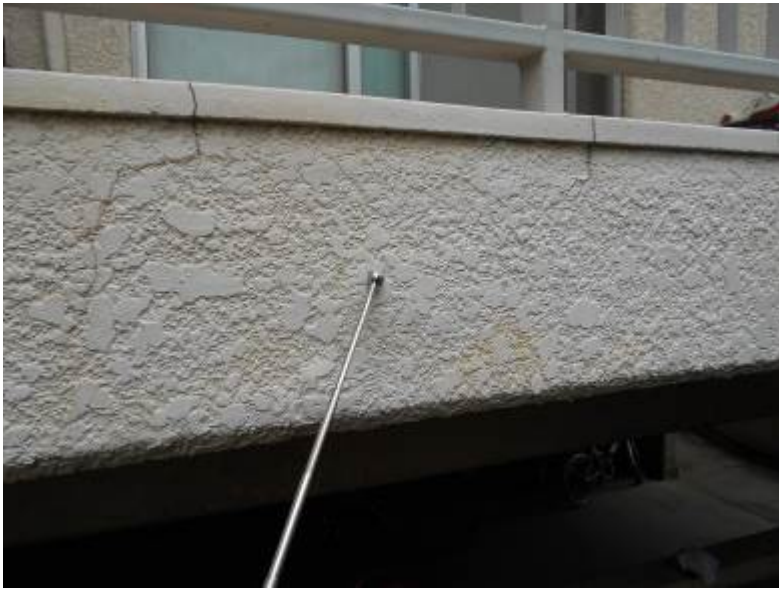
写真 No. 4

モルタルの浮き

外壁面

(3) モルタル浮き箇所

・ ステンレスピン併用エポキシ樹脂注入工法

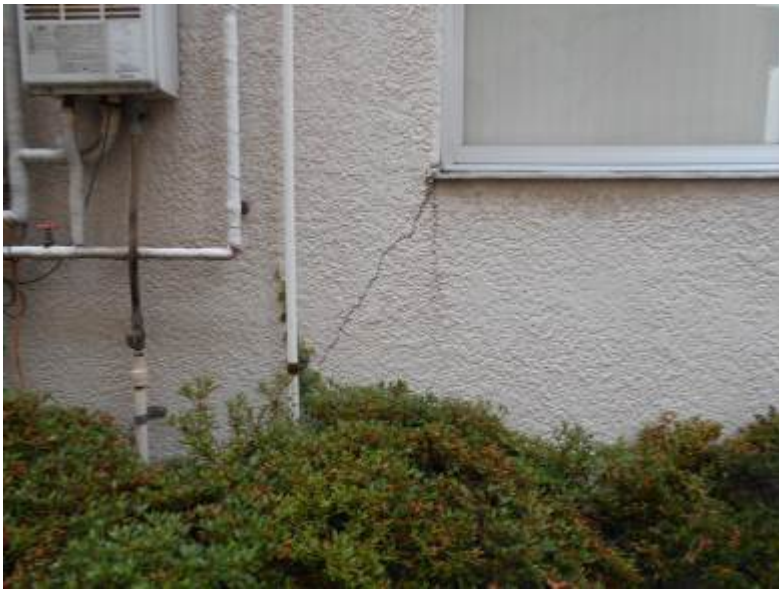
写真 No. 5

ひび割れ

窓部周辺

(1) ひび割れ箇所 (0.3mm 以上)、漏水を伴ったひび割れ

・ Uカットシール工法、ダイレクトシール工法、又は低圧エポキシ樹脂注入工法

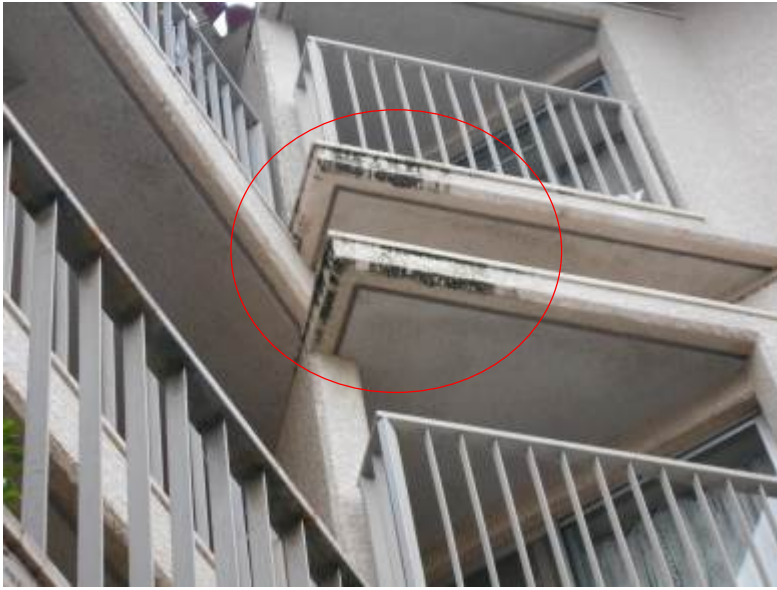
写真 No. 9

雨筋汚染

ベランダ上裏面

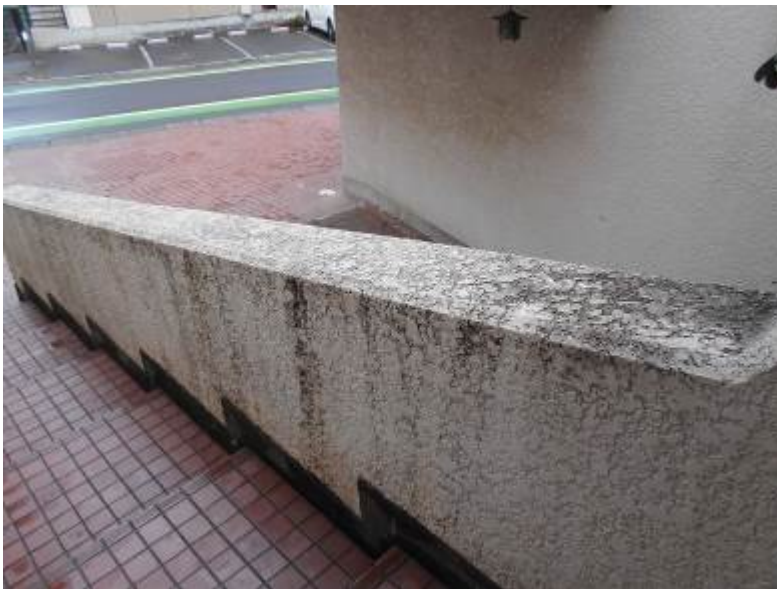
写真 No. 10

苔・藻の発生

雨筋汚染

共用通路手摺壁

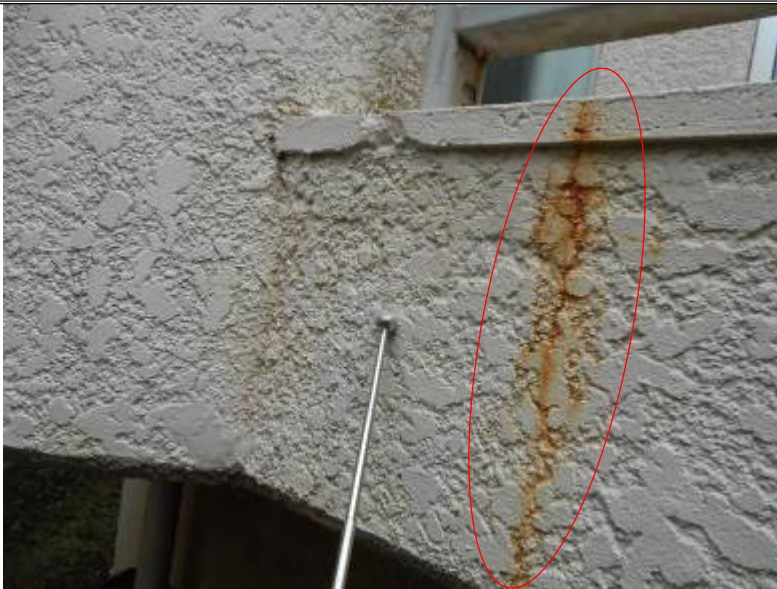
写真 No. 11

錆汁による汚染

外壁面

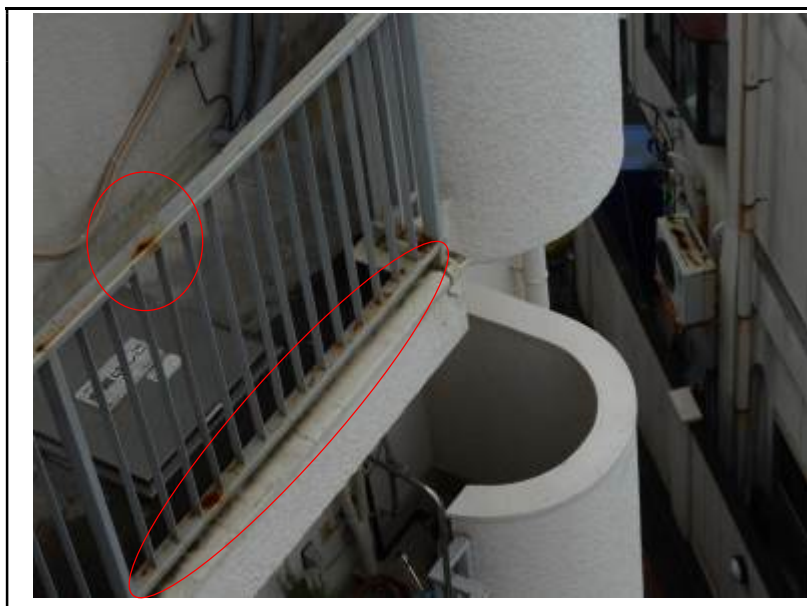
写真 No. 12

一般的に錆止め塗料は5年程度から表面劣化が始まり、水分などの遮断機能が低下すると言われております。大規模修繕に伴い錆止め塗料の塗り替えを推奨致します。

発錆

ベランダ手摺

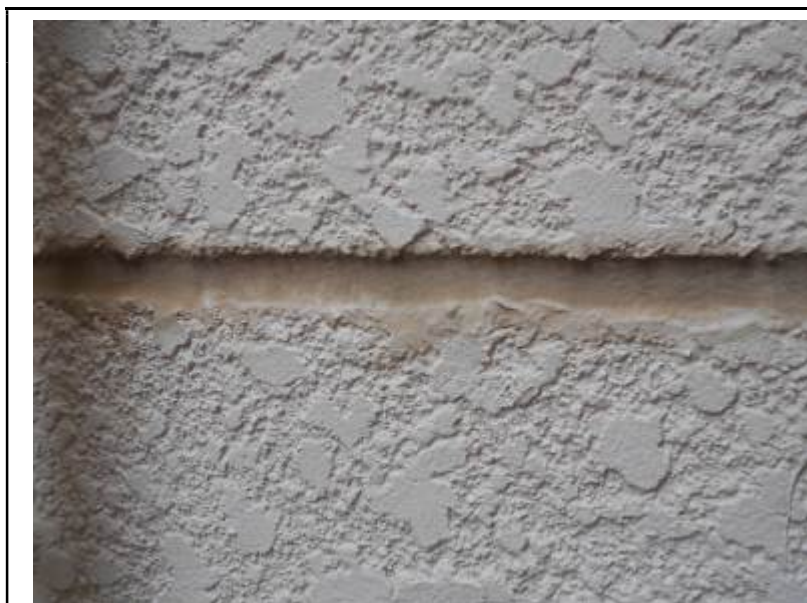
写真 No. 13

一般的にシーリング材は5年程度から劣化が始まり、10年を経過すると防水性能はかなり低下し、寿命と言われております。大規模修繕に伴いシーリング材の打ち替えを推奨致します。

シーリング材上の汚れ

外壁シーリング部
