工事写真報告書

工事箇所 屋根・外壁・その他 塗装工事

工事住所 下関市 王司本町

工事施工者 ベストホーム株式会社

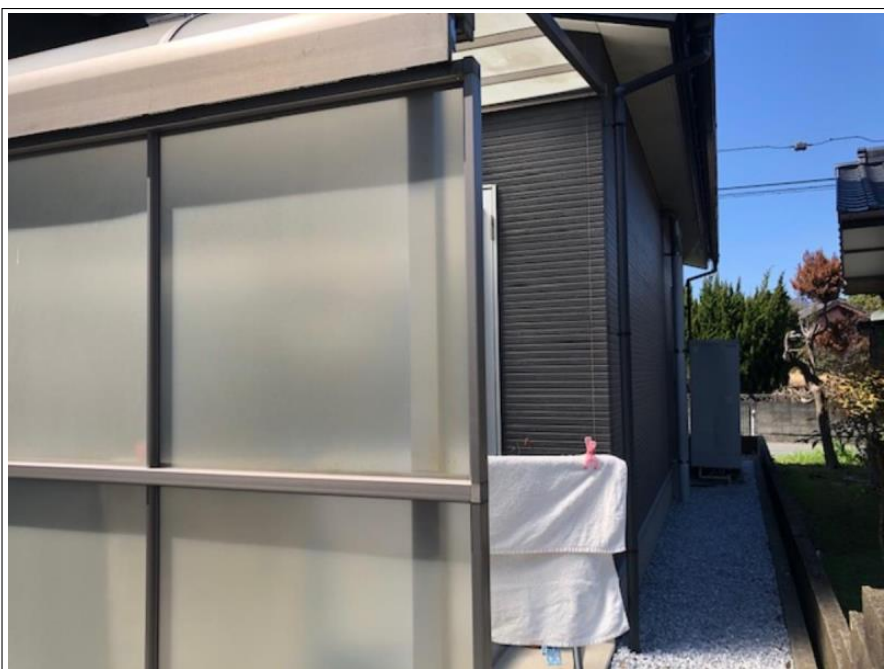
外観

テラスの屋根部分に関しましては、
年数が経っており足場を組む際に屋根材を外すと、経年劣化している為割れる恐れがあります。

施工方法としましては

- ①全面張替え(別途費用)
- ②既存脱着・取付(別途費用)
- ③下からサポートをして足場設置

※②③に関しましては、割れた屋根材の交換は別途費用がかかりますので御了承下さい。
