工事写真報告書

工事名 S 様 邸

工事箇所 屋根・外壁・その他塗装工事

工事施工者 ベストホーム株式会社

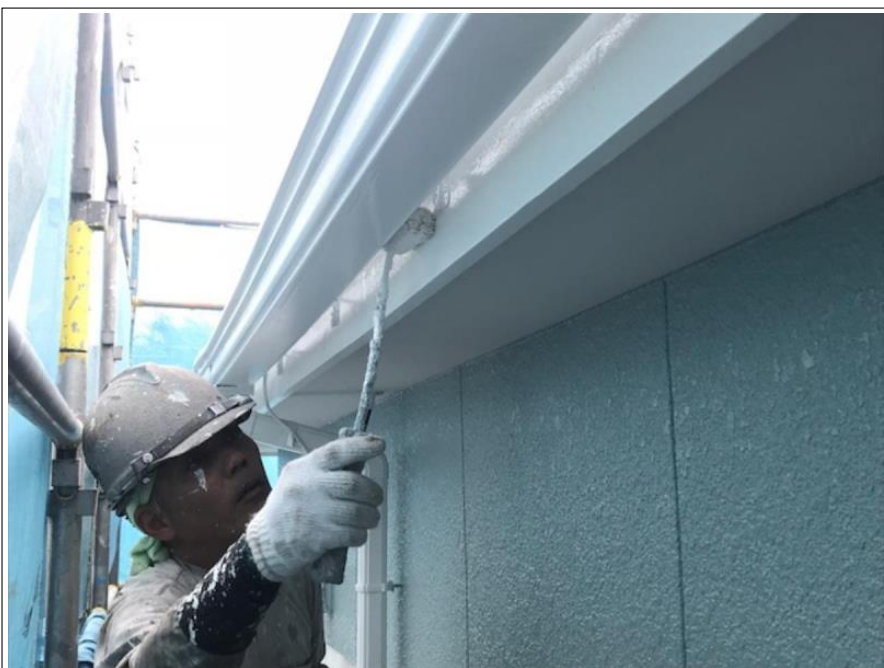
鼻隠し 上塗り

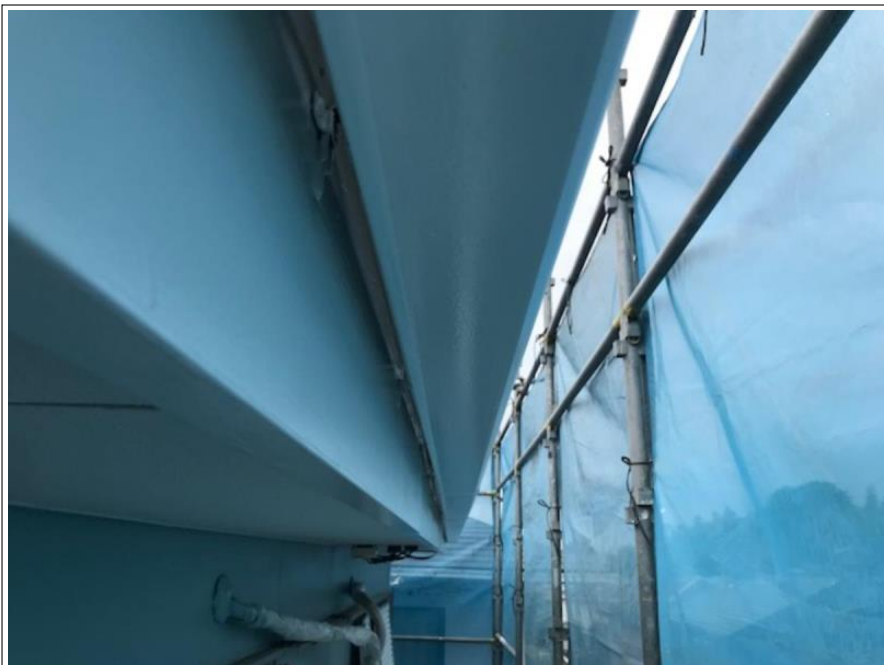
鼻隠し 上塗り
