# 工事写真報告書

工事箇所 屋上防水・外壁塗装・一部改修工事

工事住所 北九州市 八幡東区 荒手

工事施工者 ベストホーム株式会社

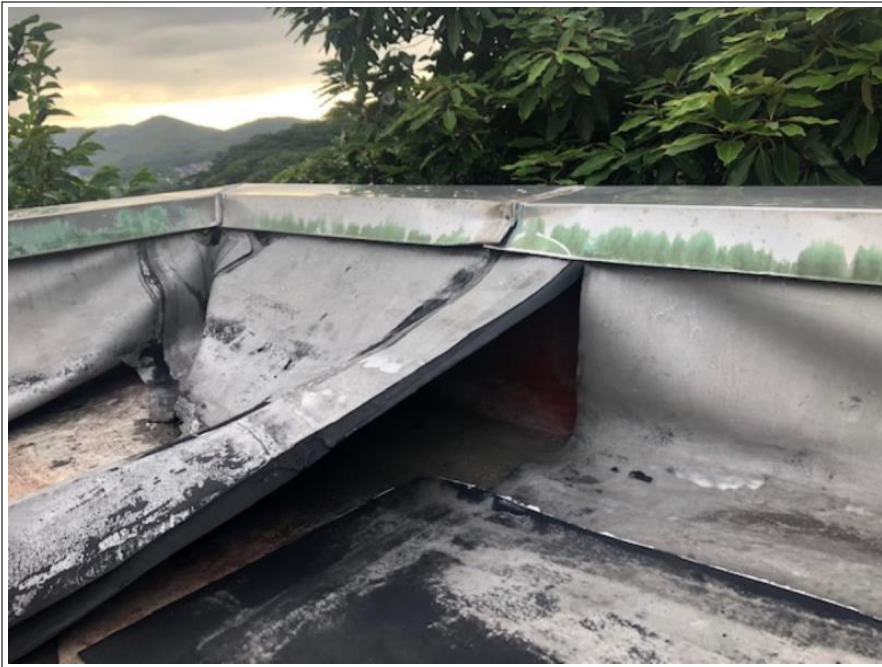
屋上防水部 旧防水シート剥離部

雨漏れ等有るとの事ですが、この部分から水が侵入している可能性がありますので、早めの点検や補修などをお勧め致します。

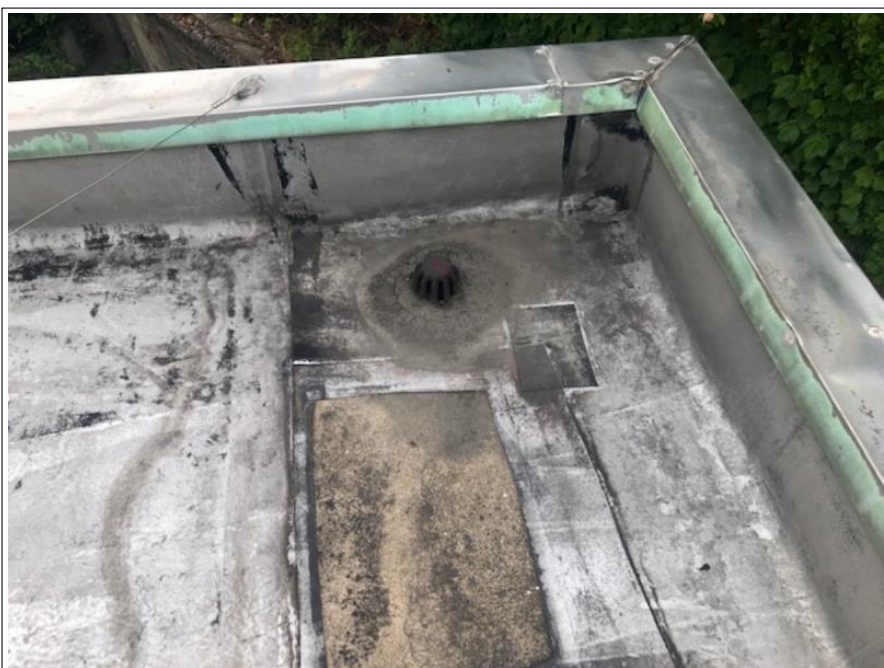
屋上防水部 ドレン部

側溝のドレン部に汚れなどが溜まって  
おります。

ドレンや配管の詰まりから、オー  
バーフローや中のエルボジョイント  
部からの雨漏れ等にもつながります  
ので、定期的に除去等をお勧め致し  
ます。

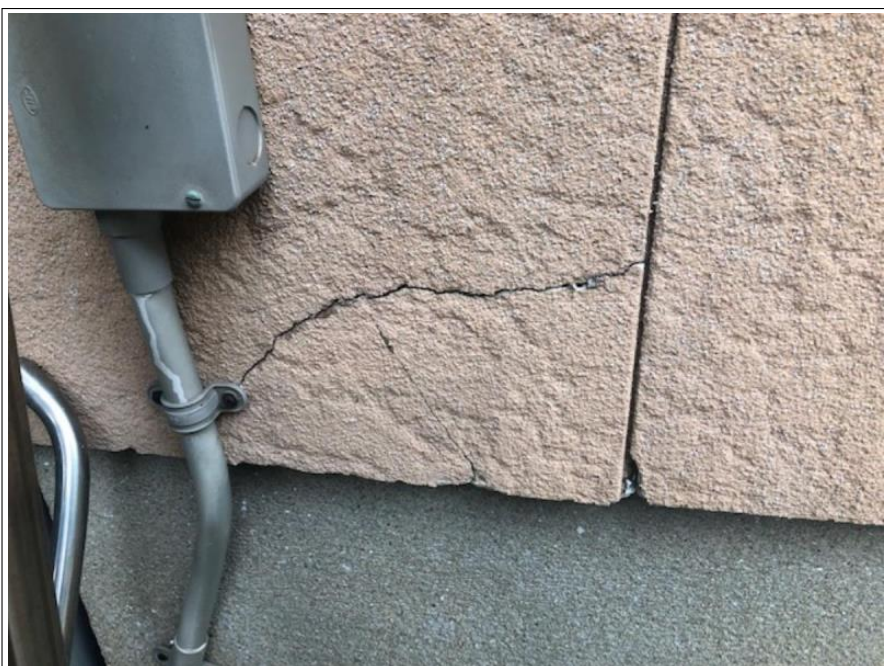
外壁 クラック部

劣化している部分があります。この部分から雨水や湿気、炭酸ガス等が直接浸入し躯体・ボードの痛みや建物の寿命に繋がりますので、下塗りやシーリング材等で補修をおこない、塗装をしていきます。

同上

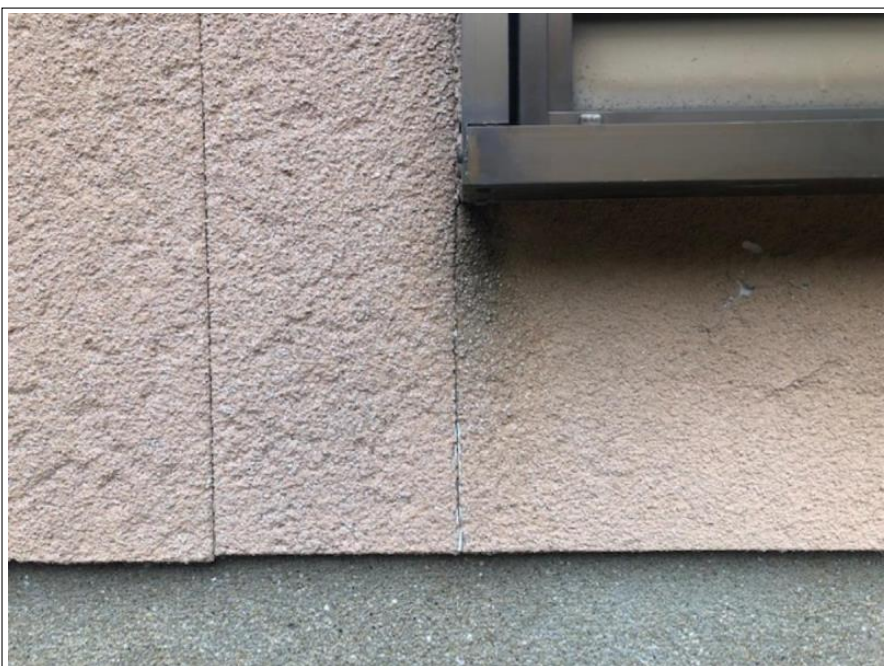
外壁 クラック部

同上

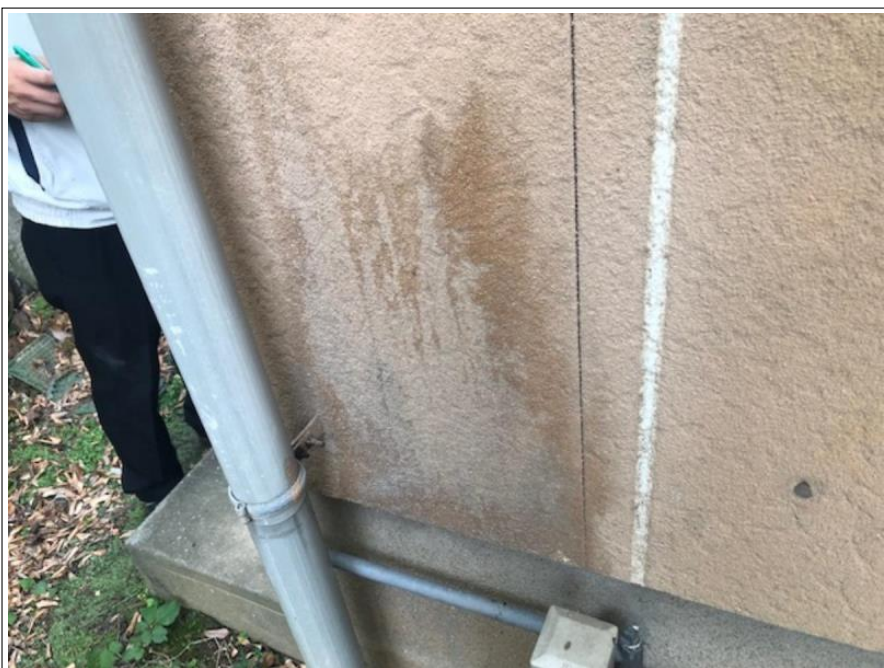
外壁 カビ発生部

カビの発生が見られます。  
カビの上にくら良い塗装をして  
も、カビの根が残っている以上塗膜  
を突き破って表面化してきますの  
で、カビの根を殺す防カビ下塗りを  
おこない、下塗り・上塗り二回の三  
層四工程をおこないます。
