工事写真報告書

工事名 匿名希望 様邸

工事箇所 外壁・その他 塗装工事

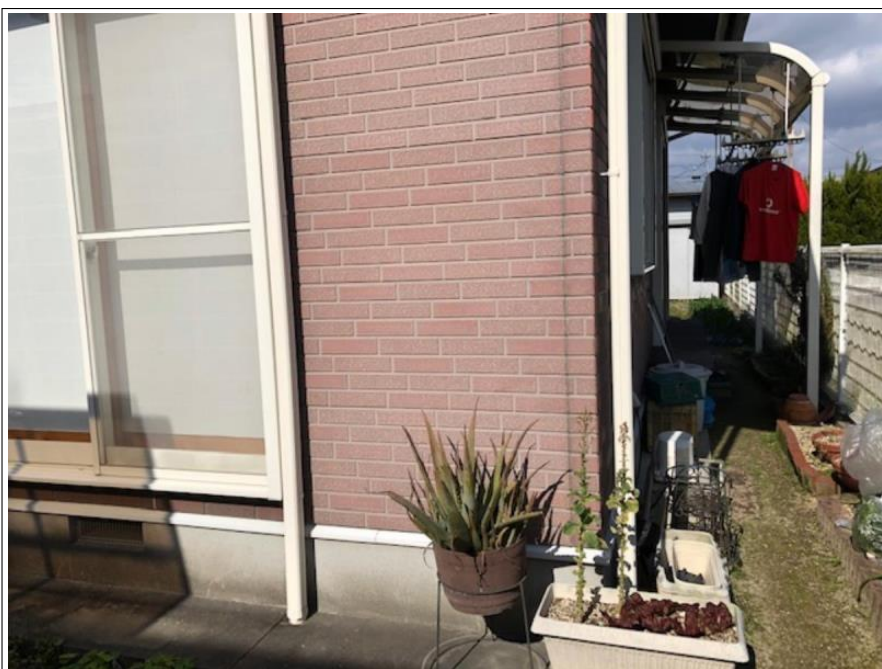
外観

テラスの屋根部分に関しましては、年数が経っており足場を組む際に屋根材を外すと、経年劣化している為割れる恐れがあります。

施工方法としましては

- ①全面張替え(別途費用)
- ②既存脱着・取付(別途費用)
- ③下からサポートをして足場設置

※②③に関してましては、割れた屋根材の交換は別途費用がかかりますので御了承下さい。
