工事写真報告書

工事名 様邸

工事箇所 屋根・外壁・付帯 塗装工事

工事施工者 ベストホーム株式会社

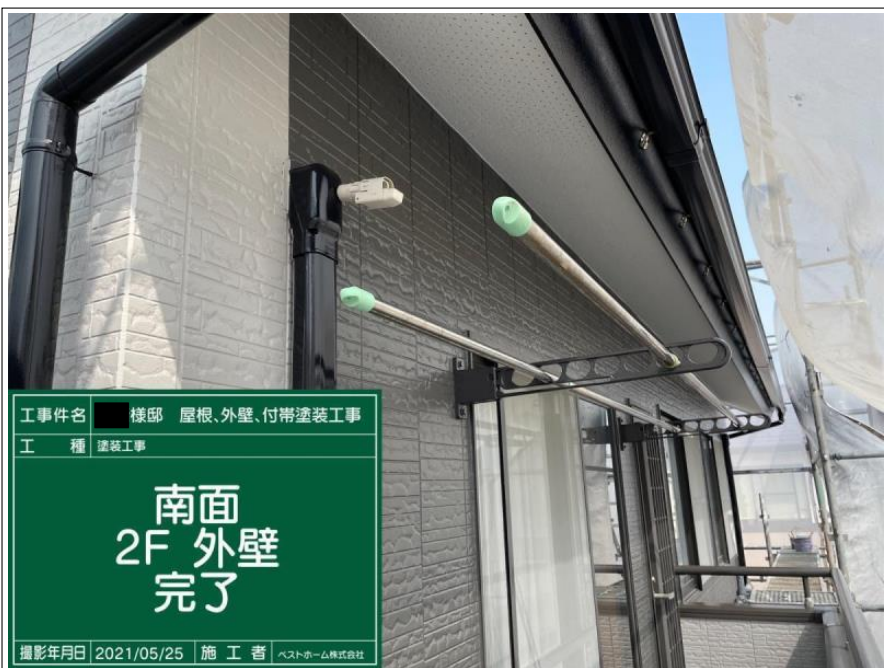
外壁メイン部 2階（南面）

施工完了

南面
2F 外壁
完了

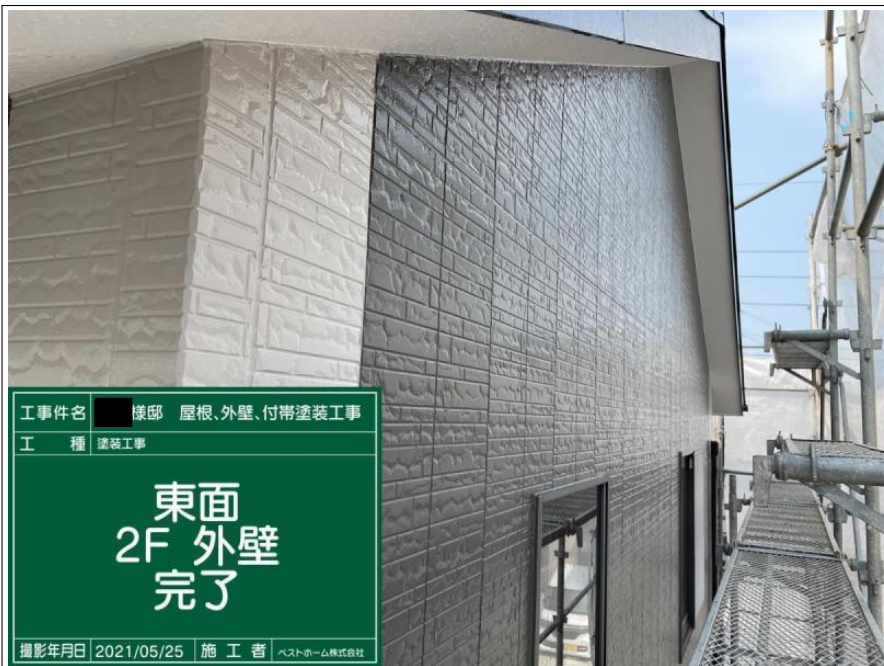
外壁メイン部 2階（東面）

施工完了

東面
2F 外壁
完了

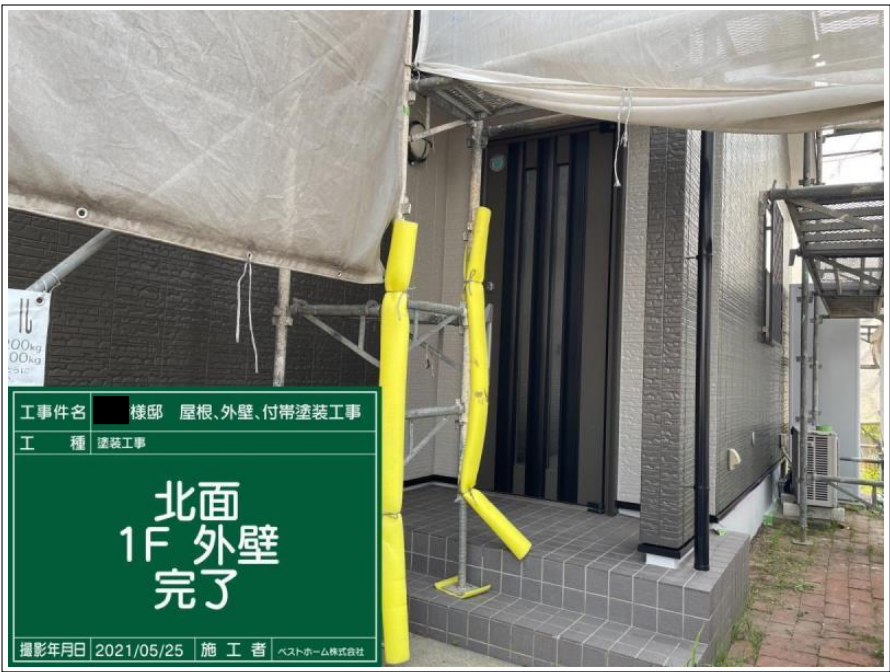
外壁メイン部 1階（北面）

施工完了

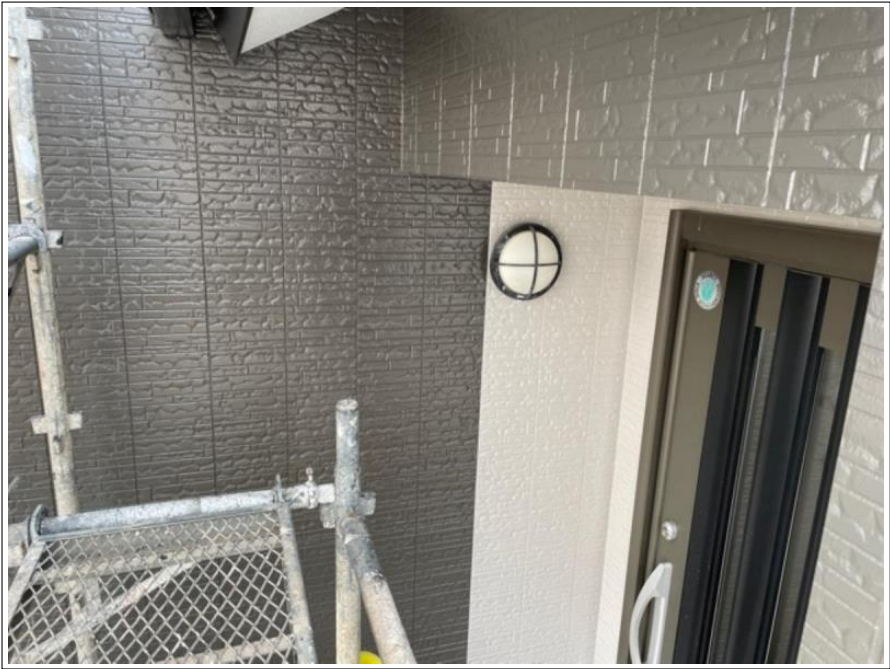
外壁メイン部 1階（北面）

施工完了

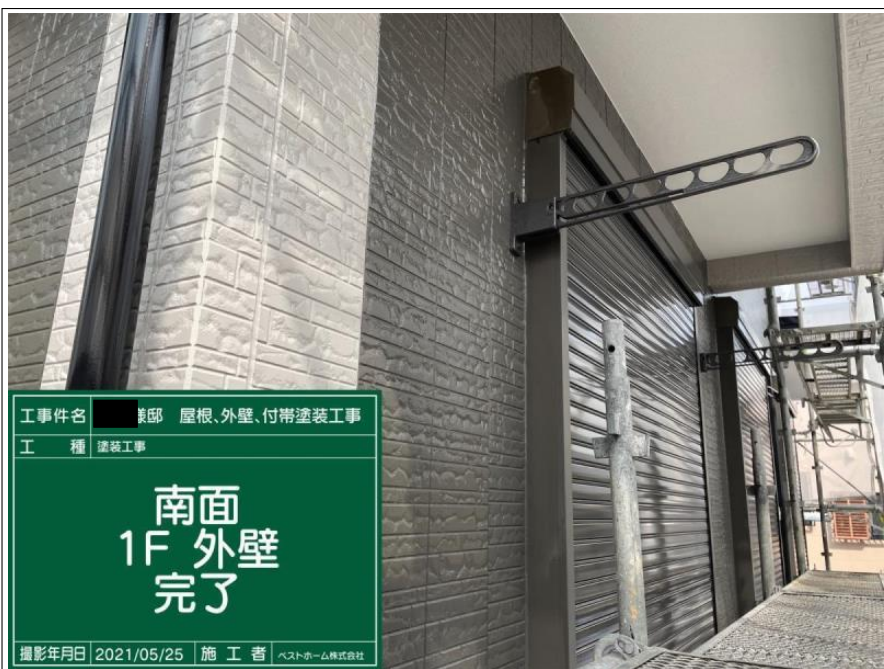
外壁メイン部 1階（南面）

施工完了
