# 工事写真報告書

工事名 様邸

工事箇所 屋根・外壁・付帯 塗装 及び その他改修工事

工事施工者 ベストホーム株式会社

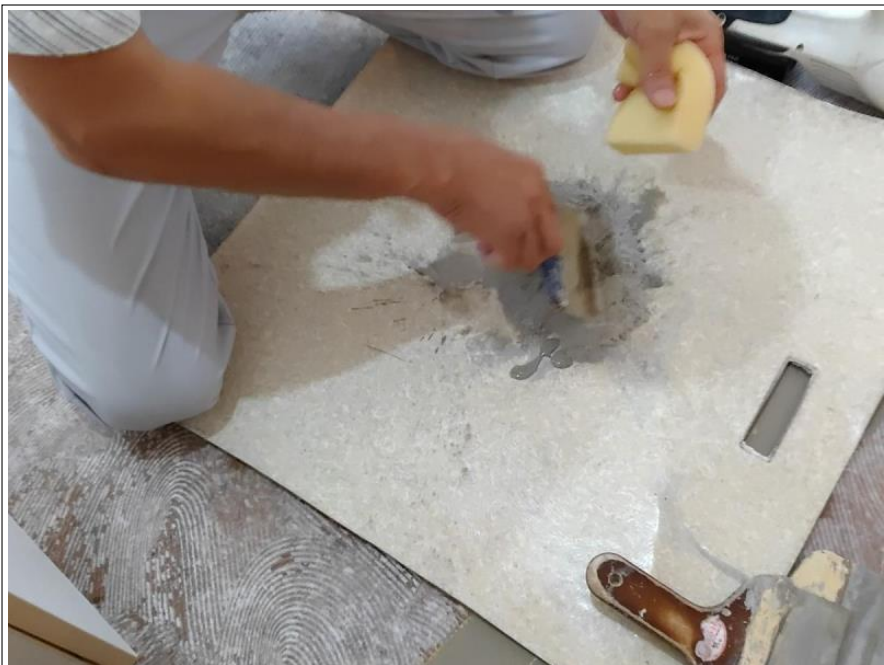
洗面所 CF 貼り替え工事

下地補修

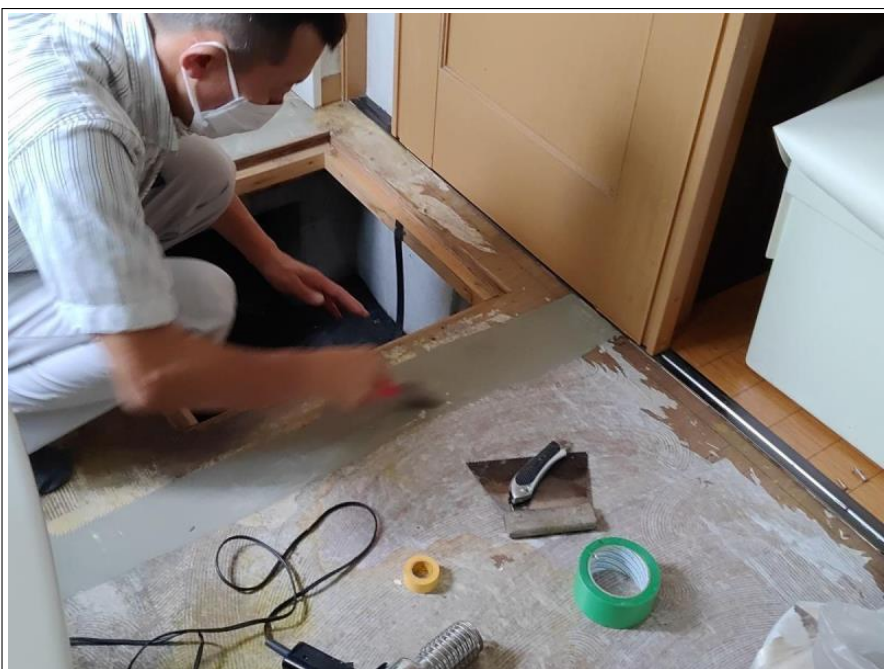
洗面所 CF 貼り替え工事

下地補修

施工中

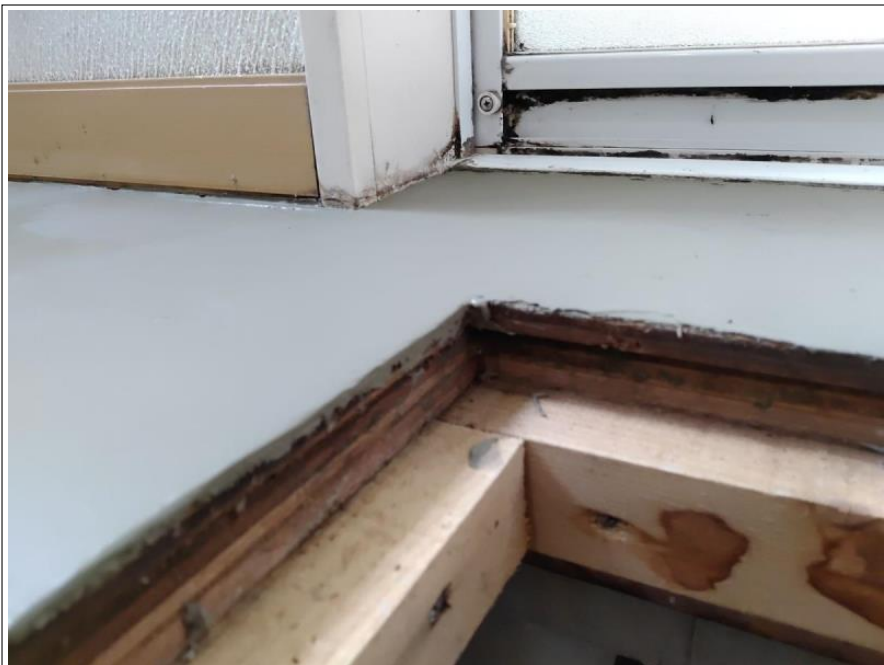
洗面所 CF貼り替え工事

下地補修

完了

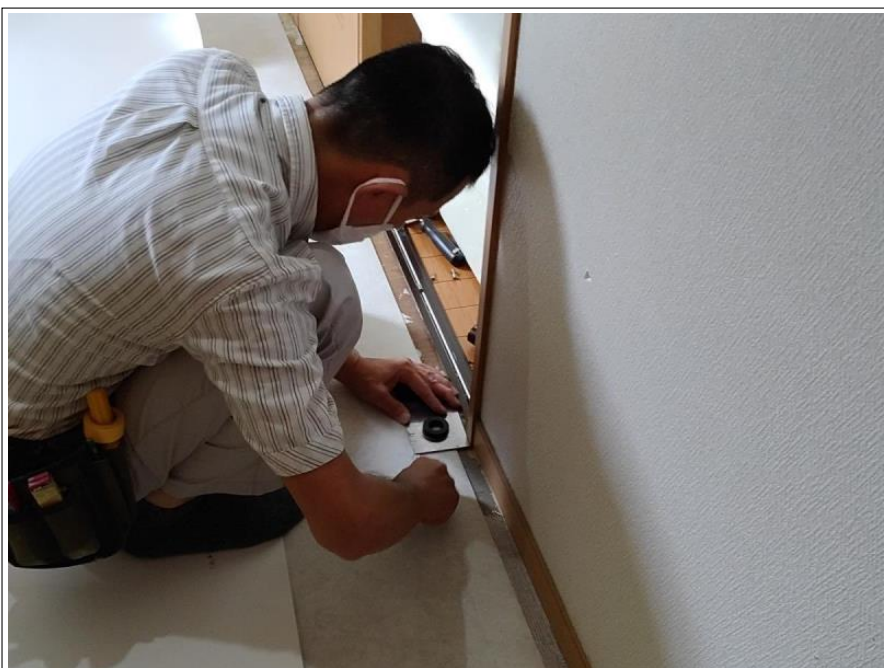
洗面所 CF貼り替え工事

新規クッションフロア貼り

施工中
