工事写真報告書

工事箇所 住宅 外部改修工事

工事住所 北九州市 若松区 二島

工事施工者 ベストホーム株式会社

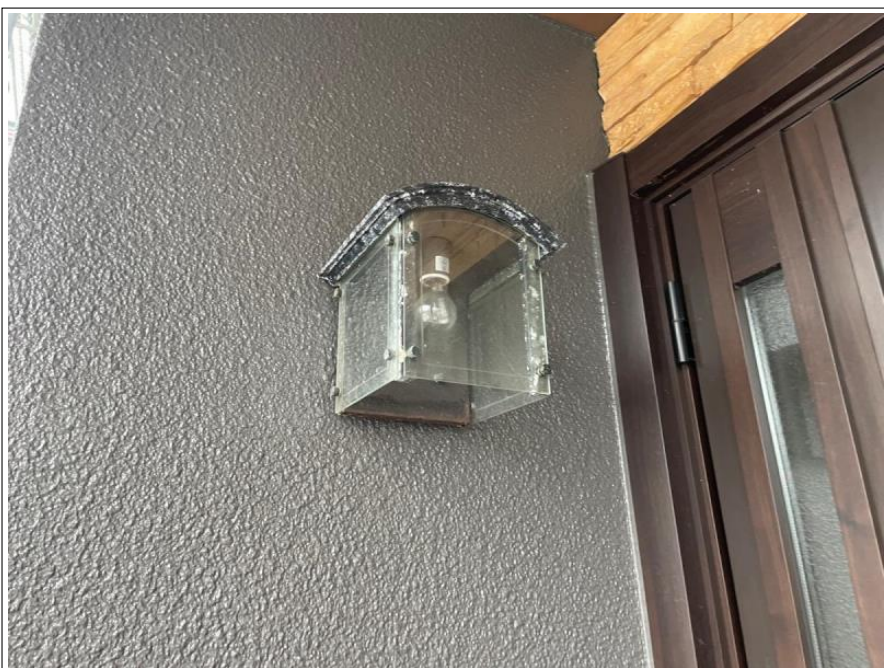
出窓裏

施工完了
