屋根・外壁・付帯 塗装工事

福岡県北九州市小倉北区原町

作成日 2021/07/12

ベストホーム株式会社

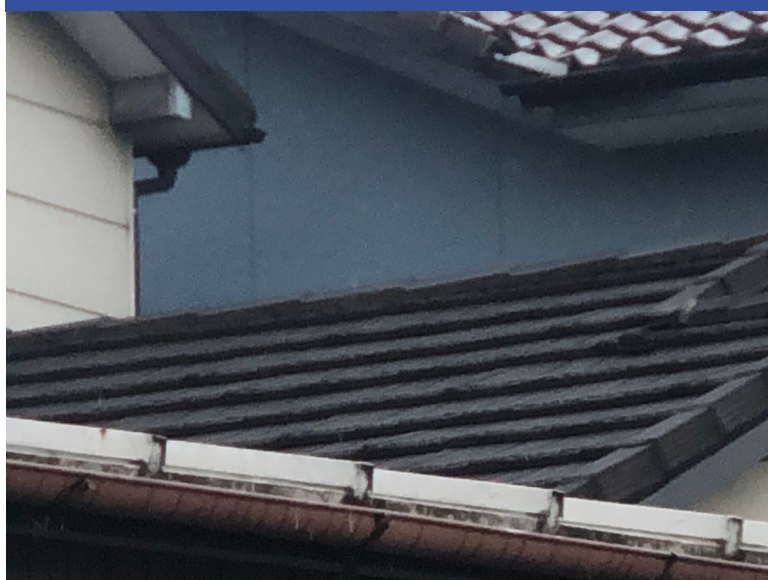
ジンカリウム鋼板

ガルバリウム鋼板とほとんど同等の製品であるが、表面が傷つかないように石粒や砂などを施工した屋根材。

※こちらの屋根材は塗料を選びます。溶剤系の材料を使用すると石粒を付着させている成分が塗料の溶剤によって溶け出すので不適。吸い込みが激しく下塗を多めに塗布し、下・上両方とも水性系の塗料を使用する必要があります。
