# 工事写真報告書

工事名 T 様 邸

工事箇所 屋根・外壁塗装工事

工事施工者 ベストホーム株式会社

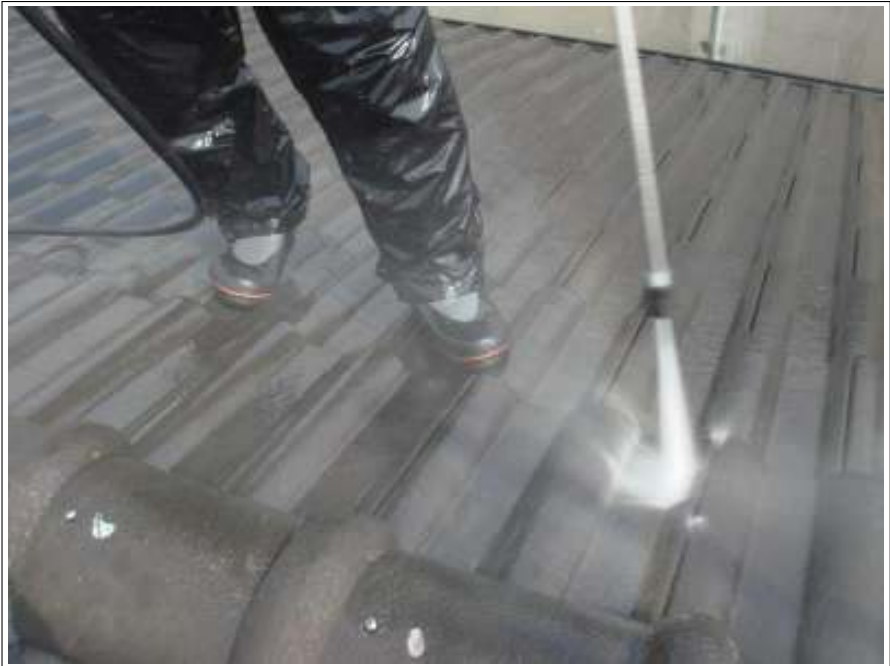
屋根高圧洗浄施工中 (1回目)

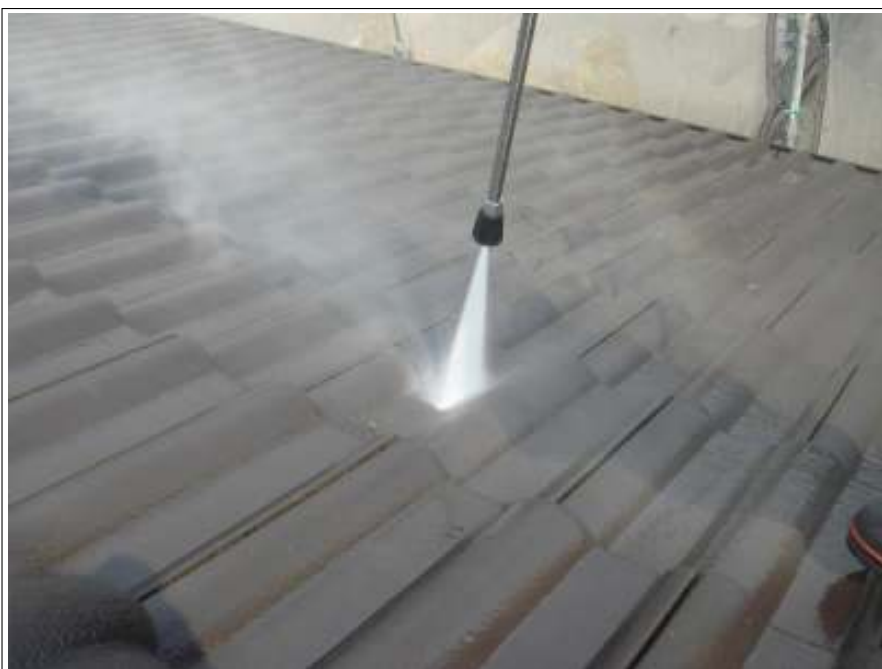
屋根高圧洗浄施工中 (2回目)

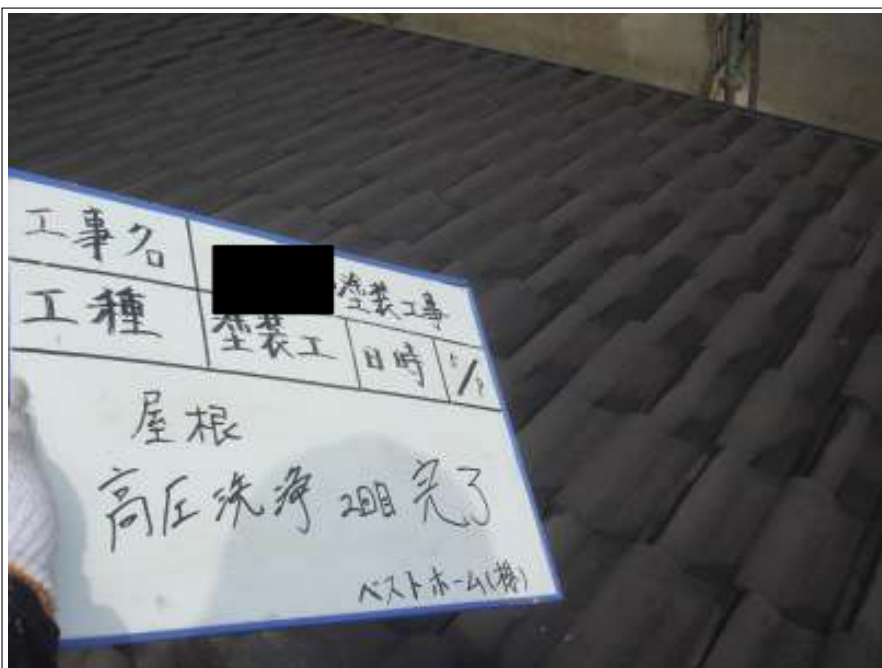
屋根高圧洗浄施工完了 (2回目)

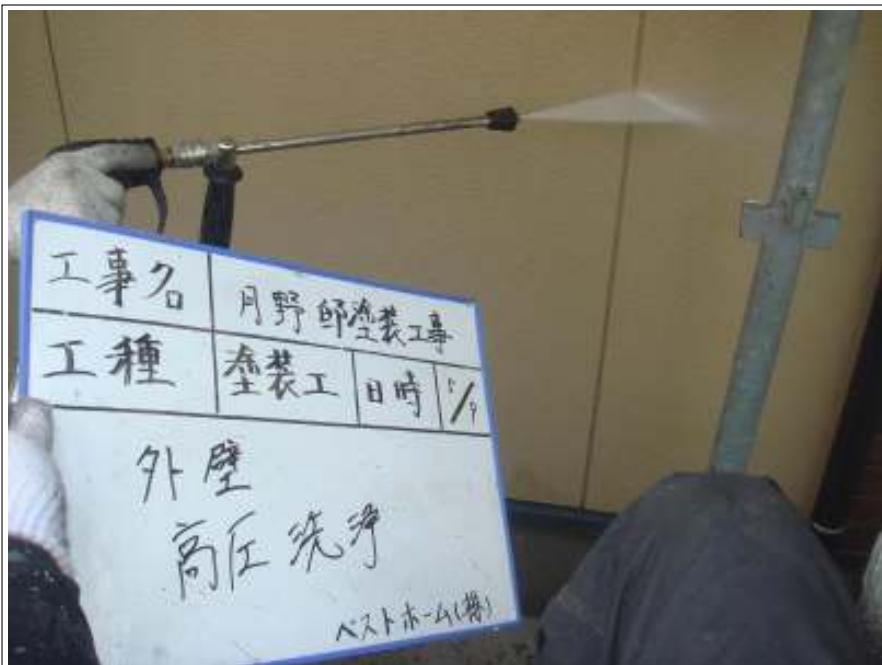
外壁高圧洗浄施工状況

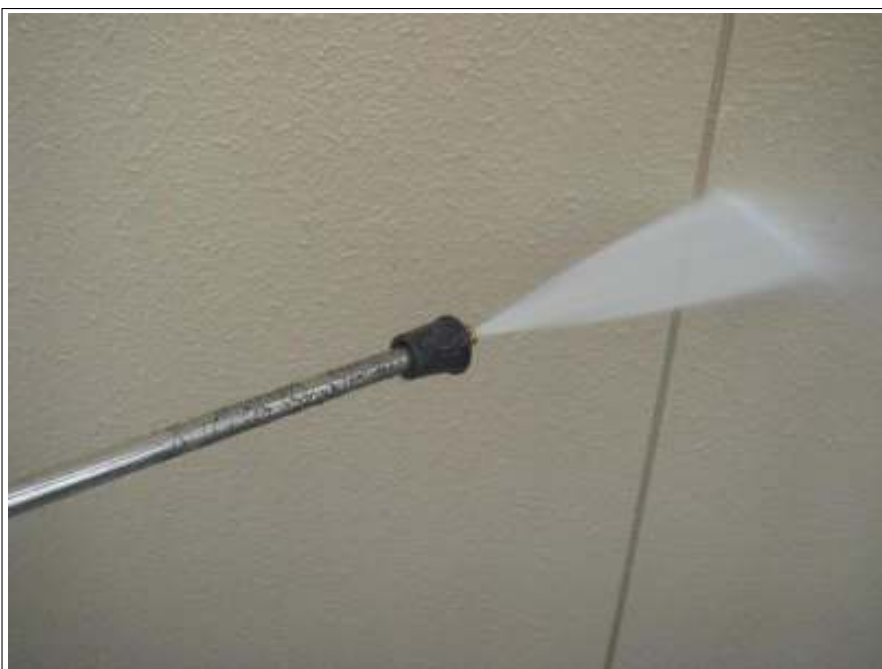
外壁高圧洗浄施工中

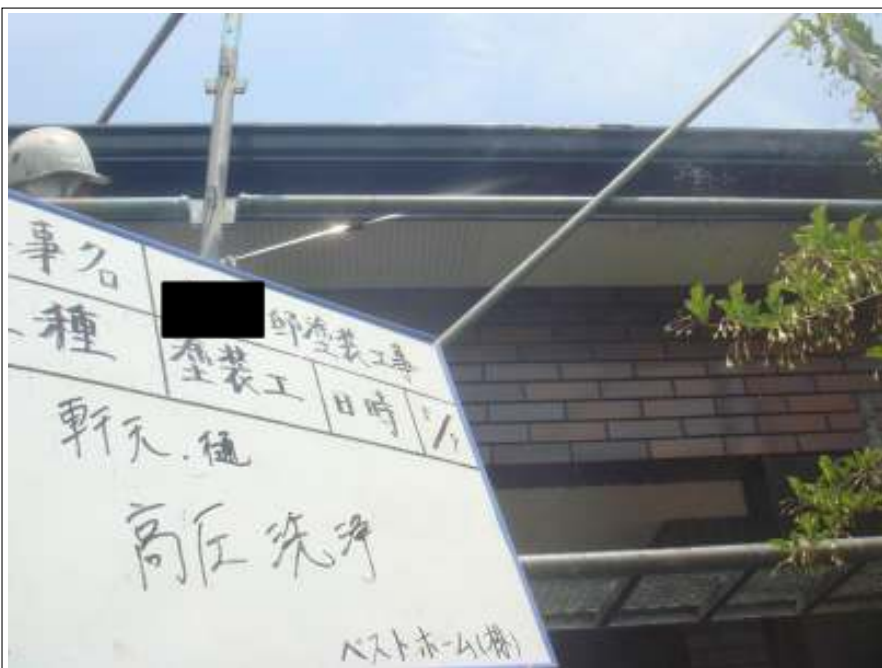
軒天・樋高圧洗浄施工状況

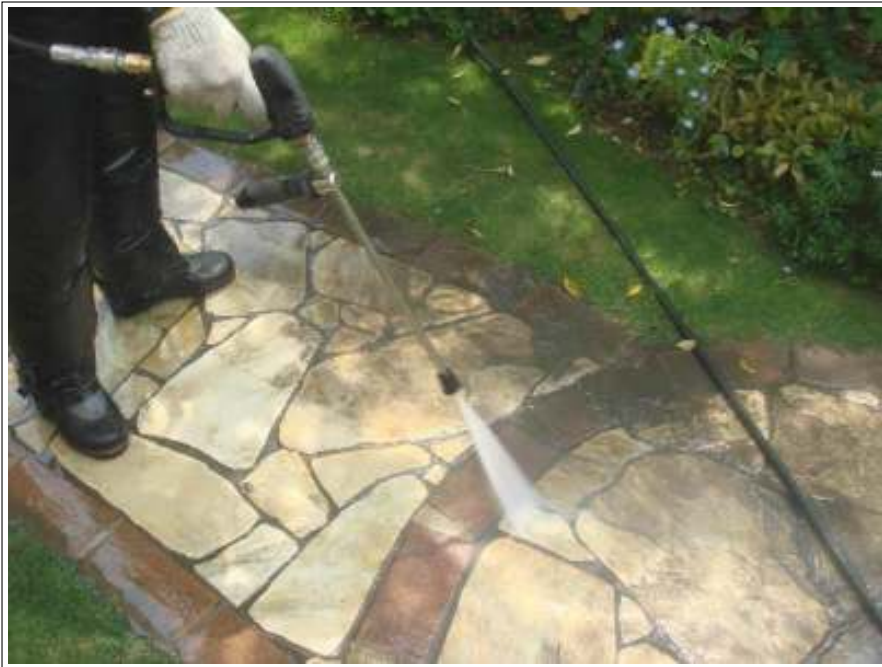
玄関前タイル高圧洗浄施工状況

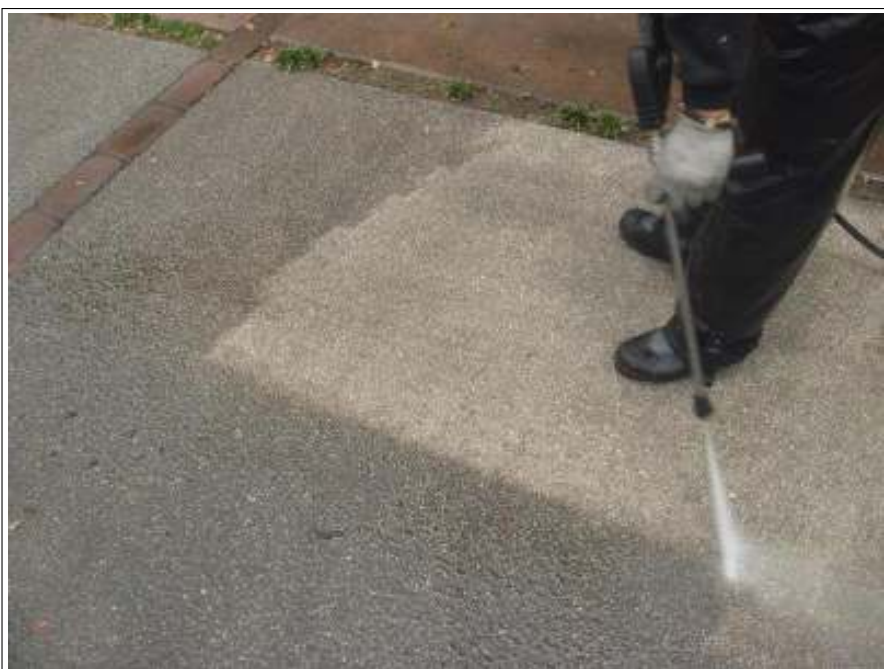
土間高圧洗浄施工状況

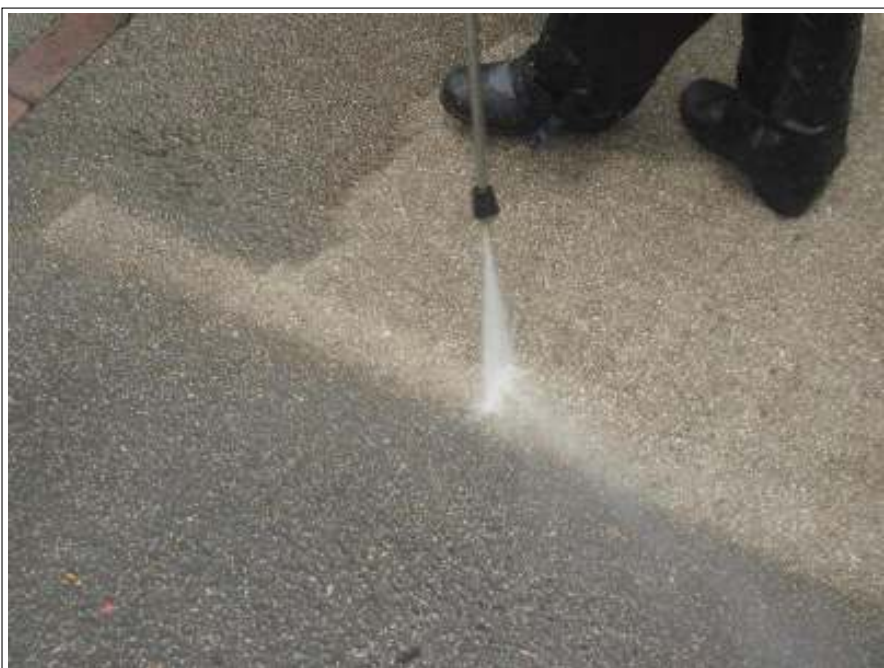
土間高圧洗浄施工中

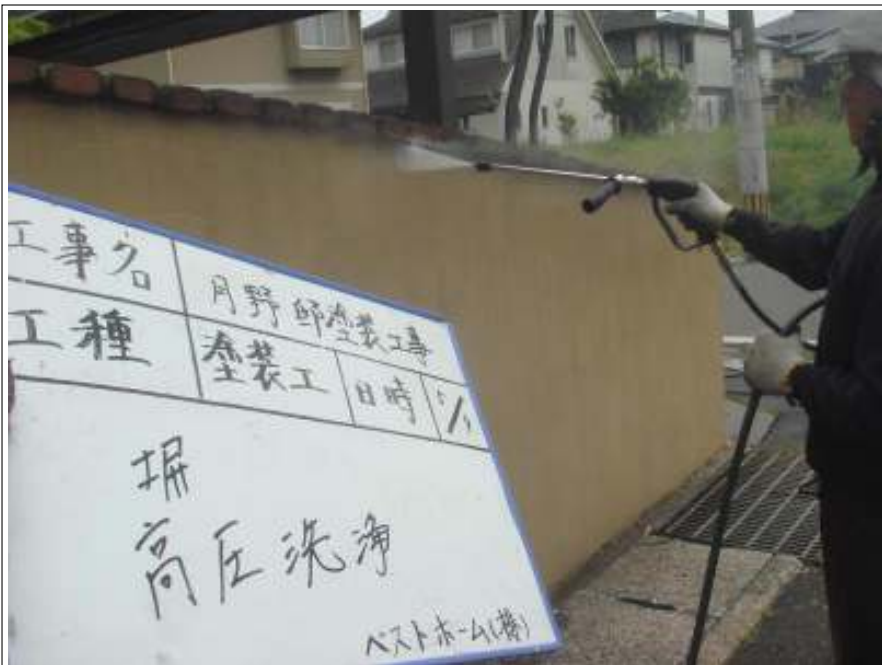
塀高圧洗浄施工状況

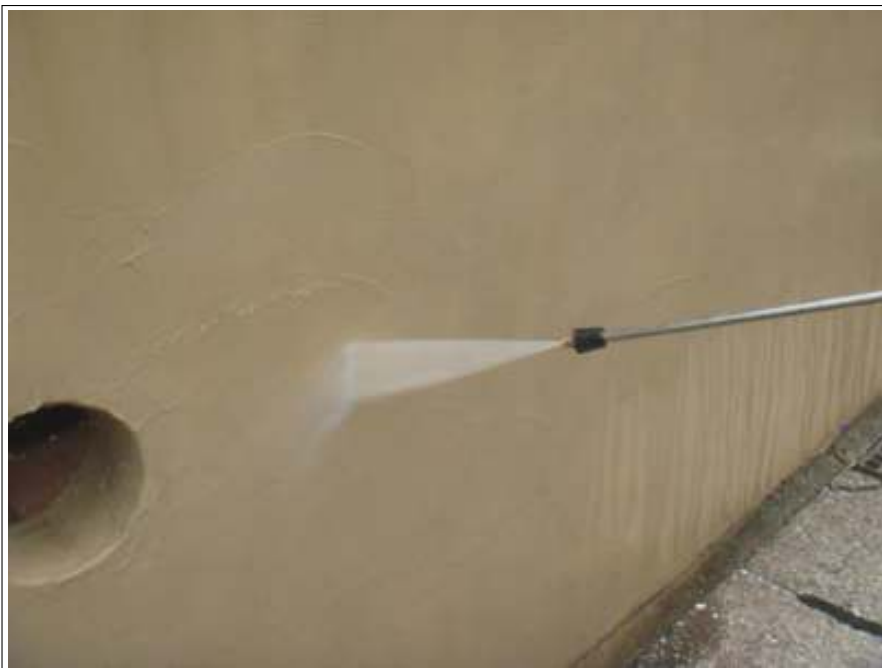
塀高圧洗浄施工中

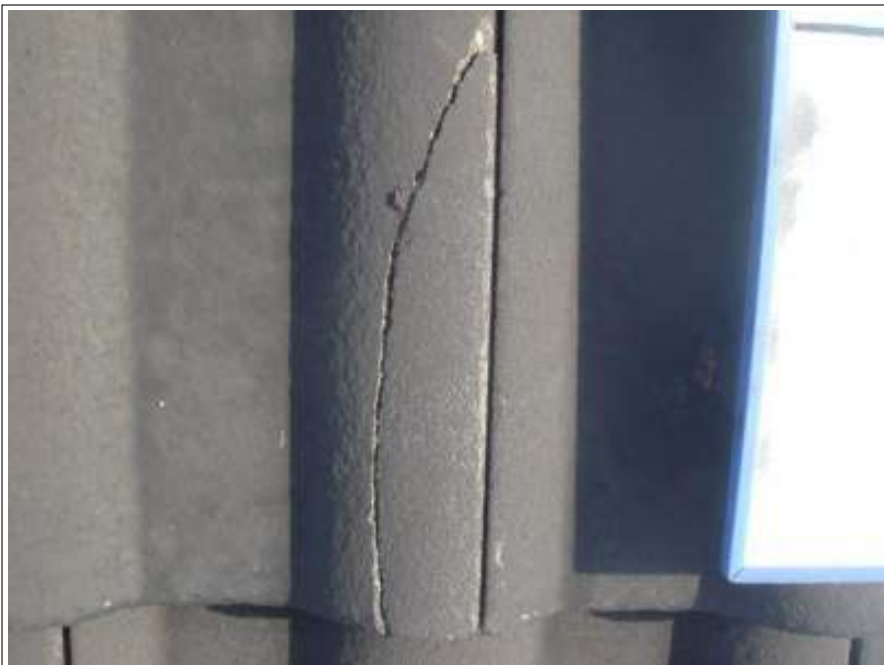
屋根クラック補修施工前

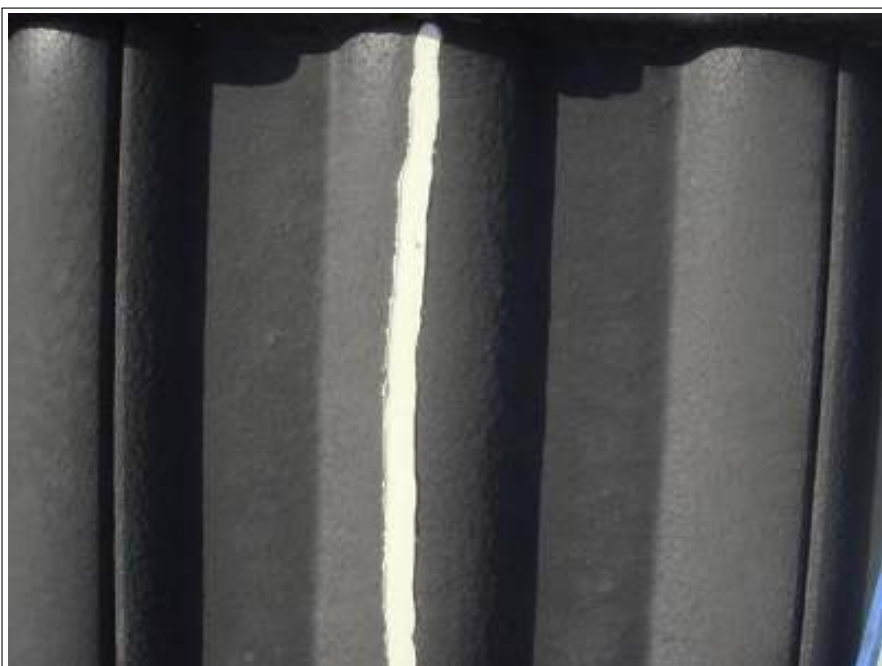
屋根クラック補修施工完了

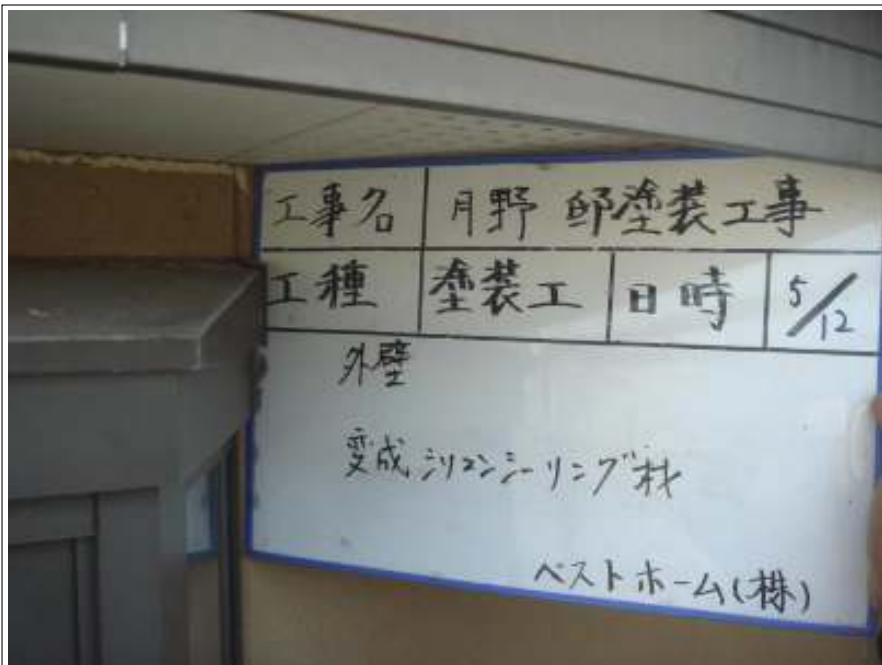
外壁クラック補修施工状況

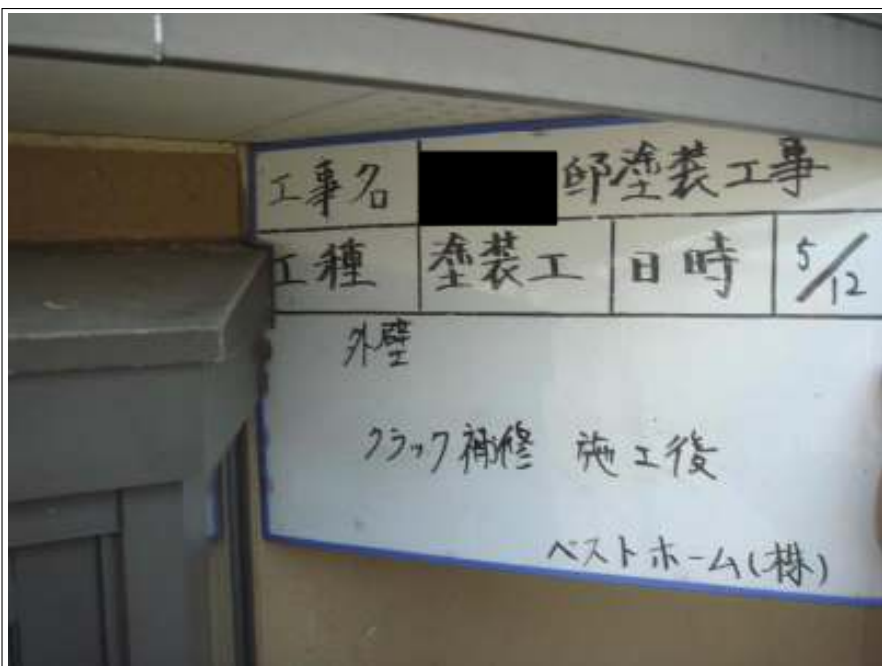
外壁クラック補修施工完了

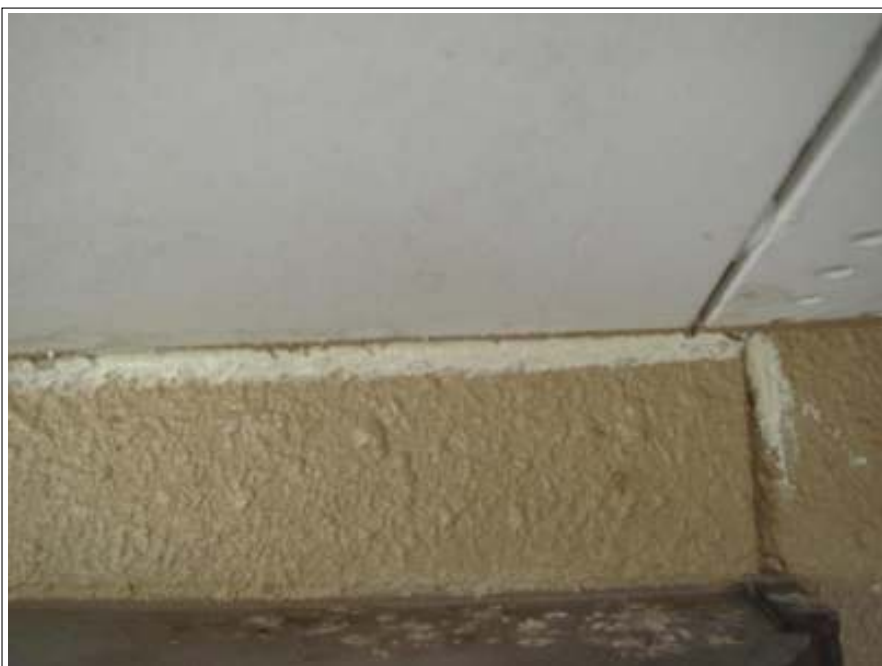
外壁クラック補修施工完了

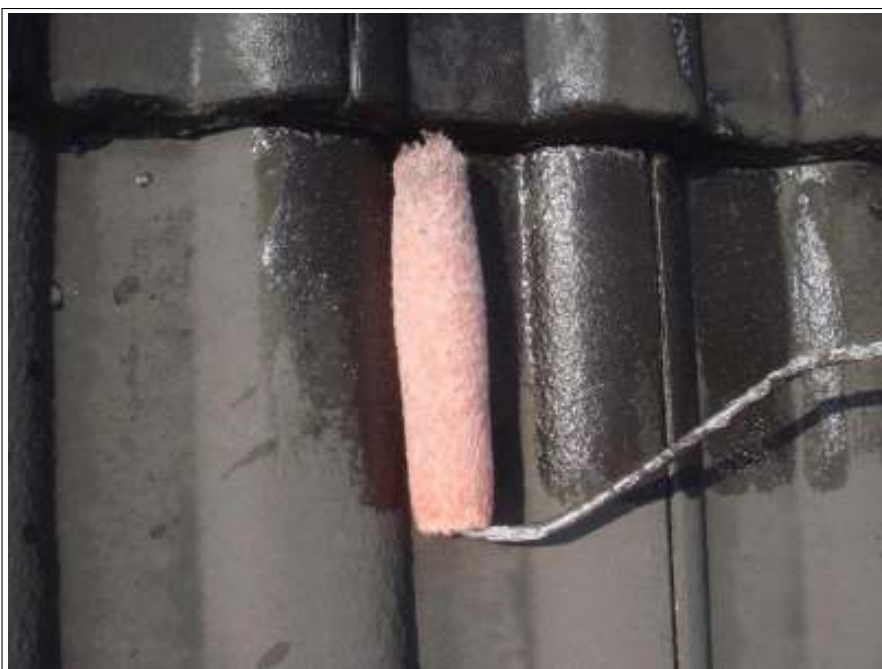
屋根下塗り施工中 (1回目)

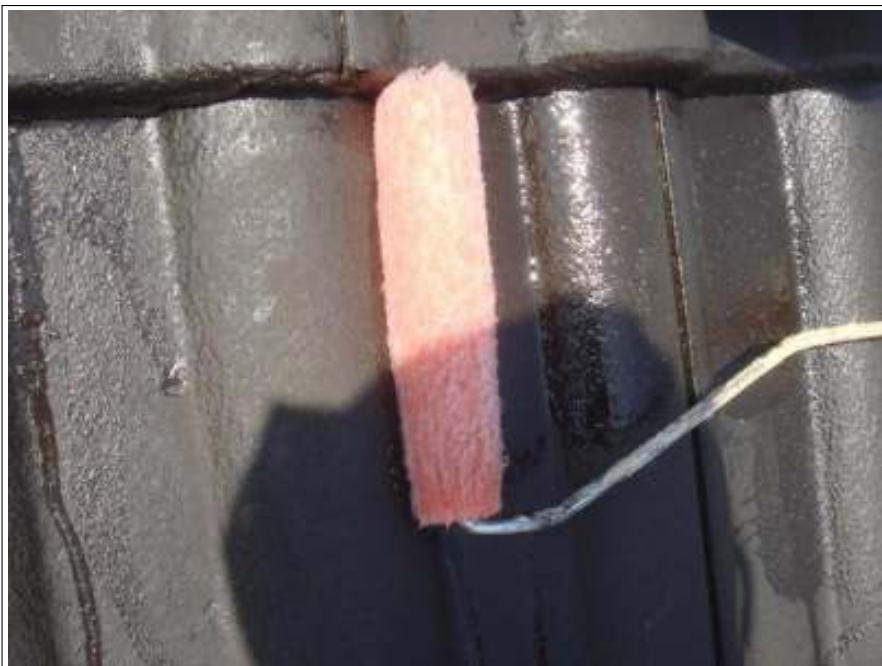
屋根下塗り施工中 (2回目)

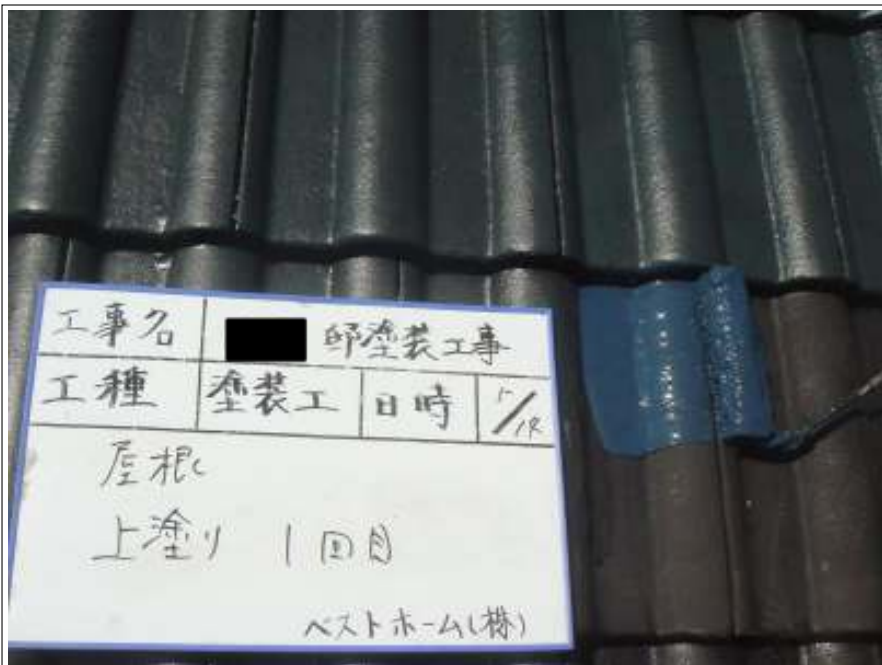
屋根上塗り施工状況 (1回目)

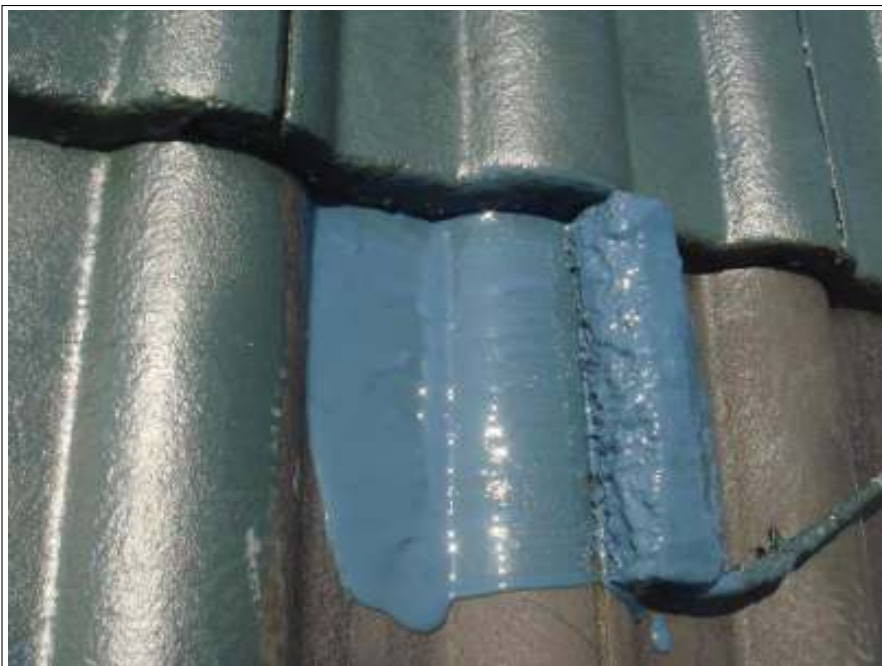
屋根上塗り施工中 (1回目)

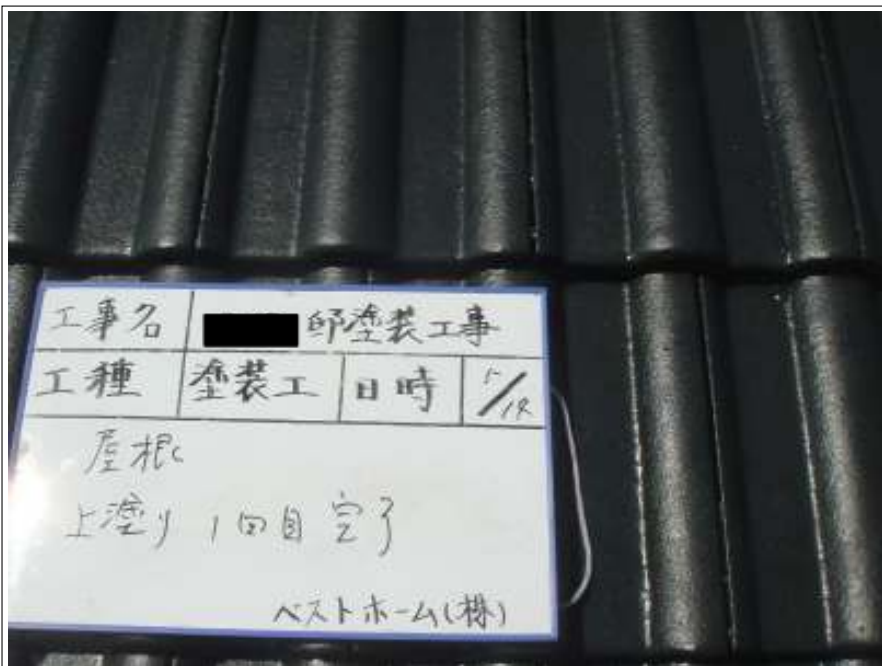
屋根上塗り施工完了 (1回目)

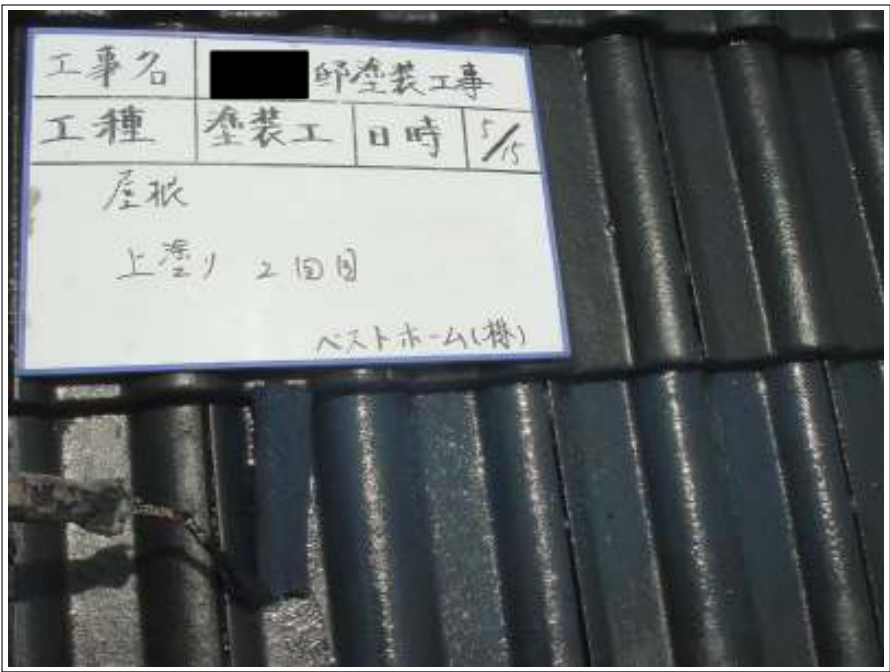
屋根上塗り施工状況 (2回目)

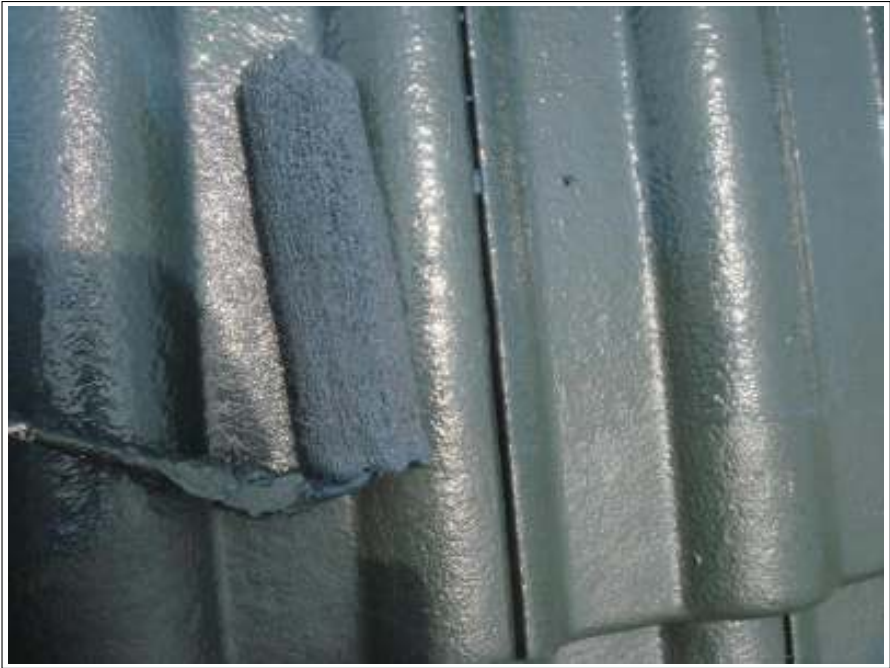
屋根上塗り施工中 (2回目)

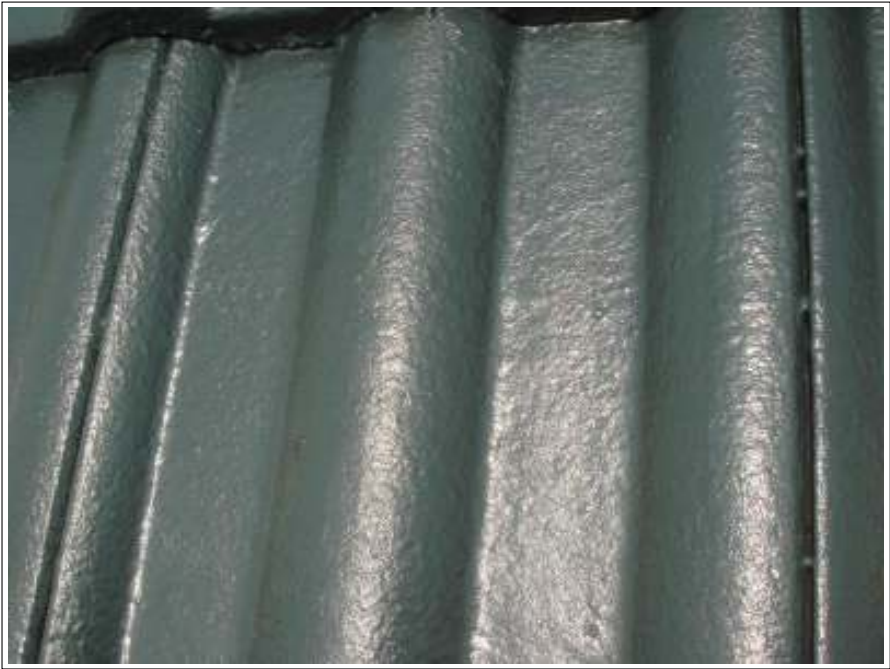
屋根上塗り施工完了 (2回目)

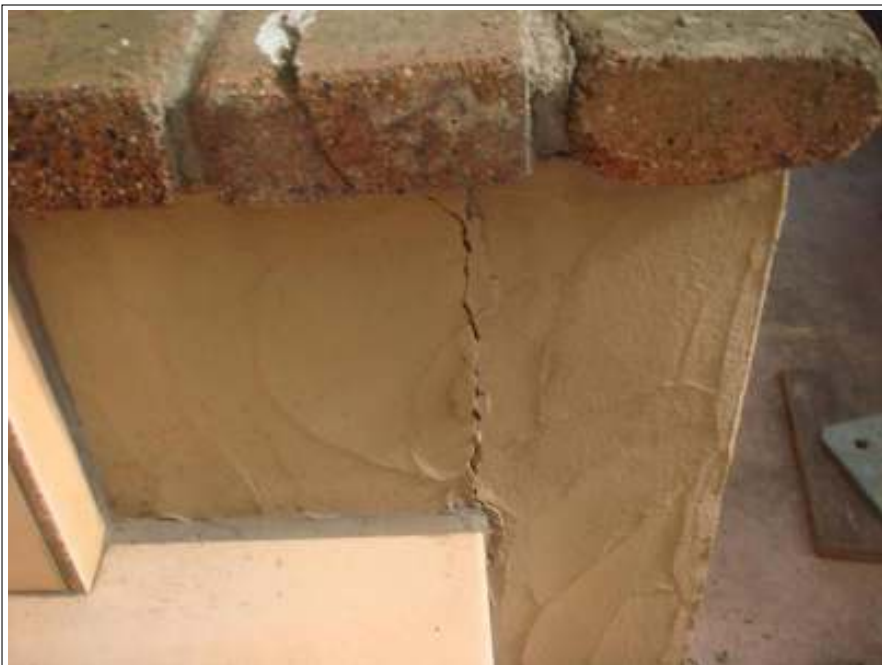
塀クラック補修施工前

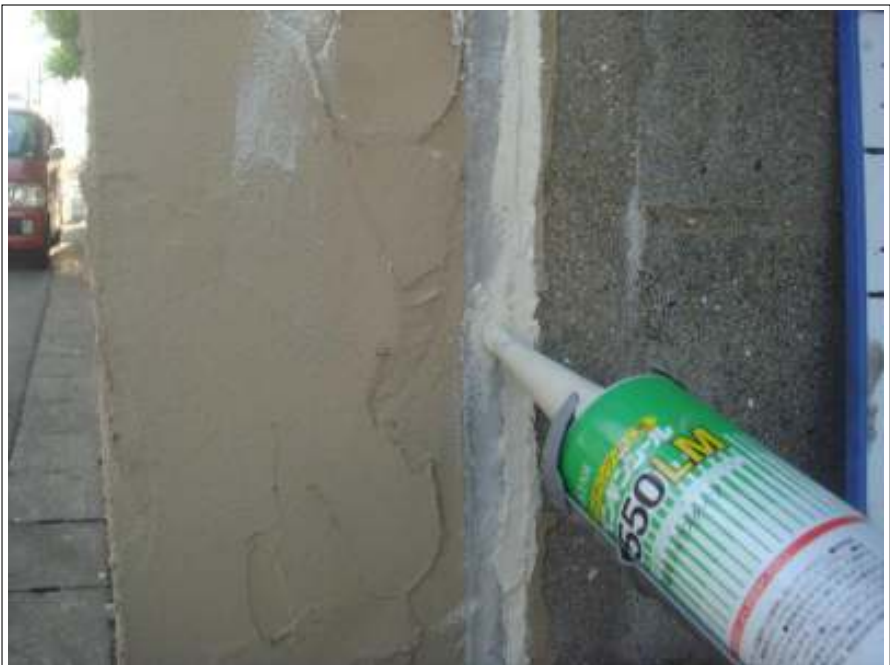
塀クラック補修施工状況

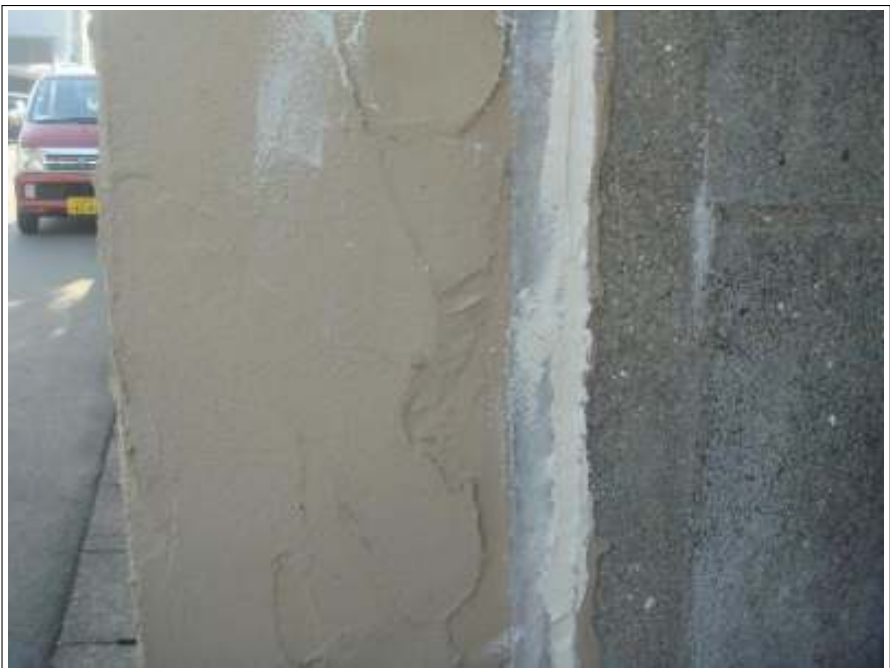
塀クラック補修施工中

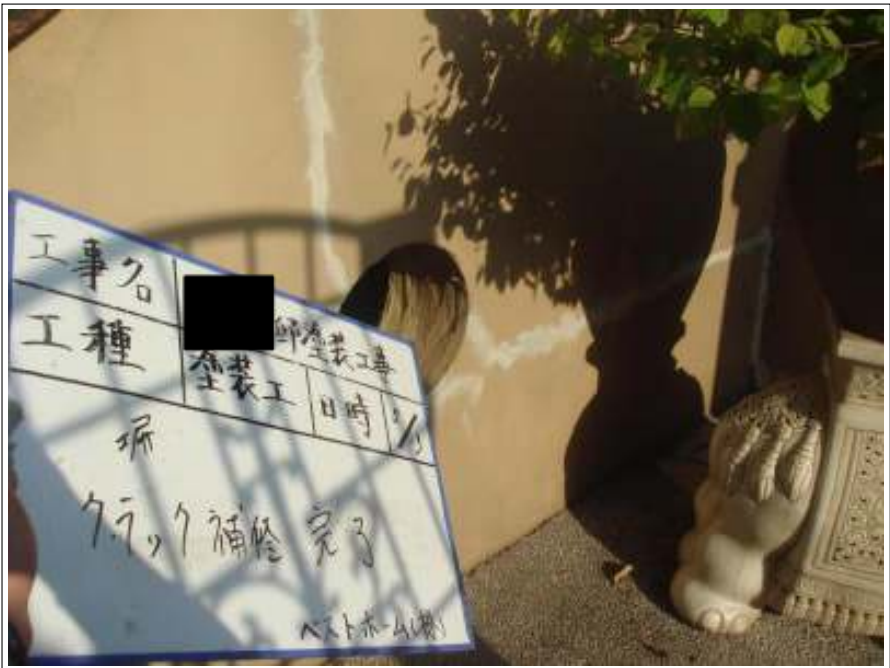
塀クラック補修施工完了

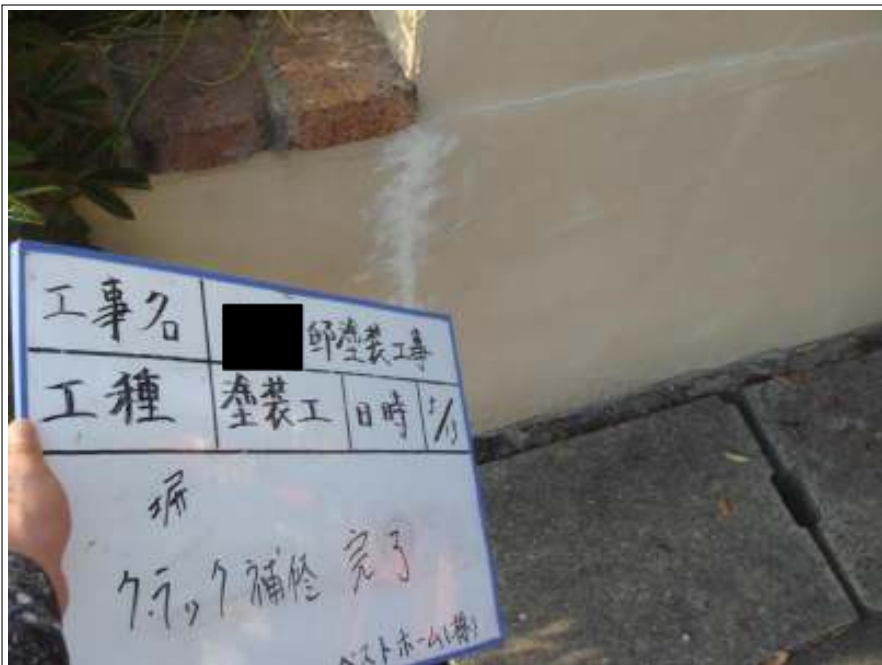
塀クラック補修施工完了

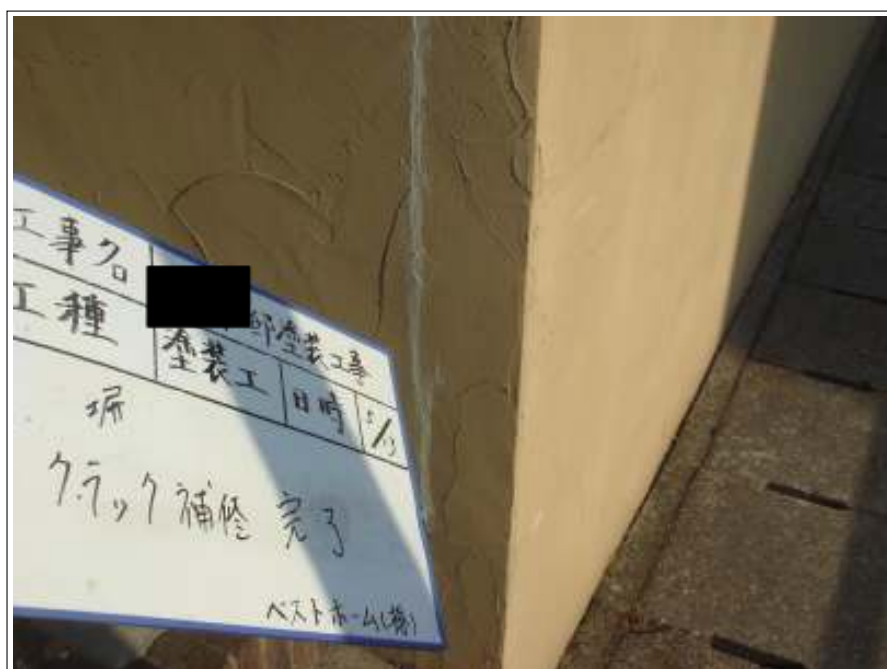
塀クラック補修施工完了

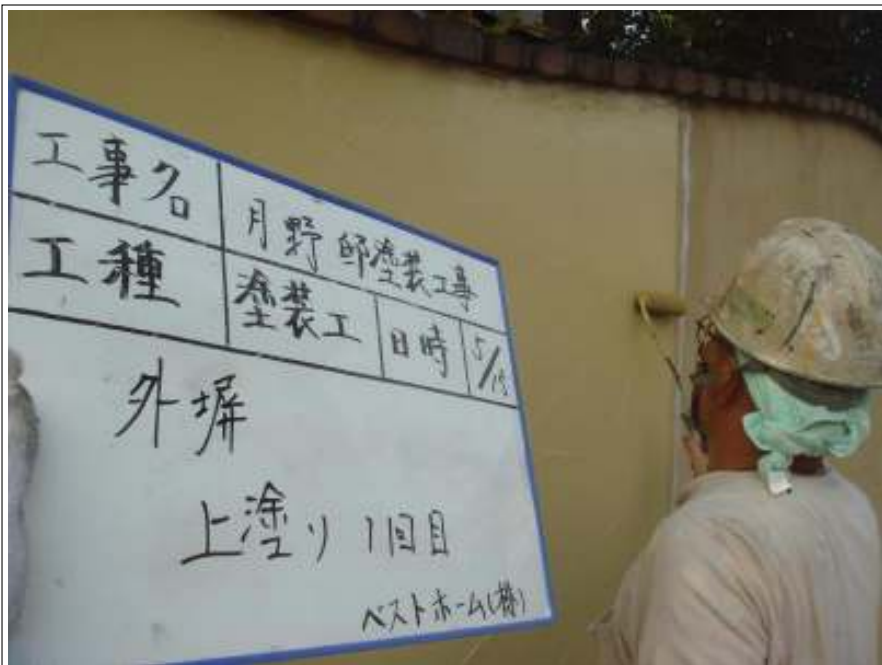
外塀上塗り施工状況 (1回目)

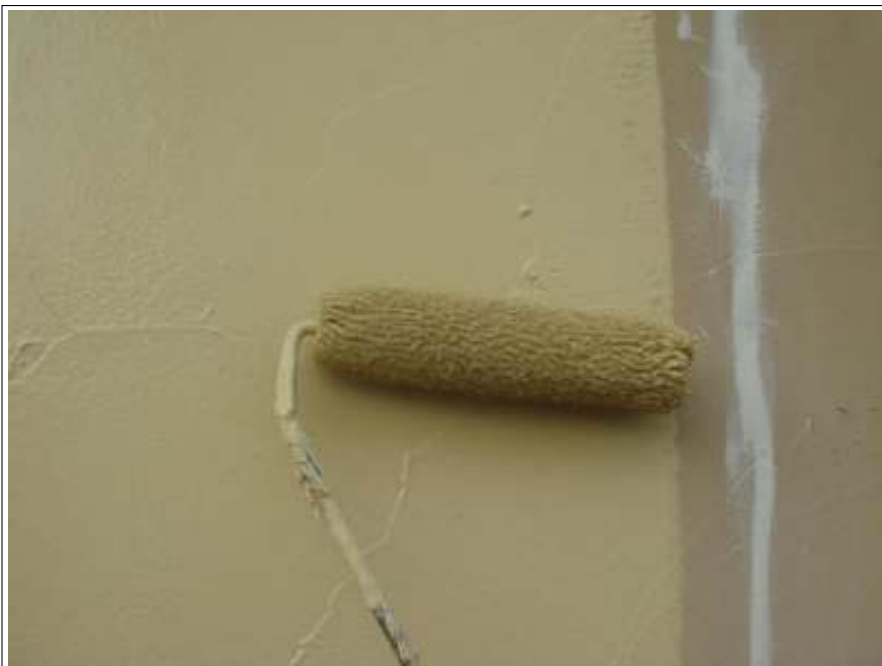
外塀上塗り施工中 (1回目)

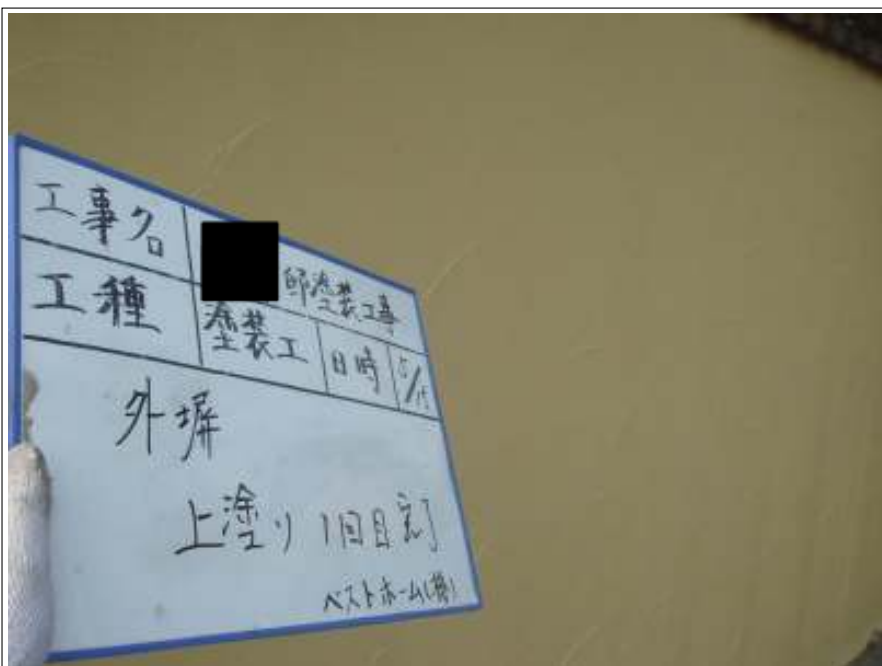
外塀上塗り施工完了 (1回目)

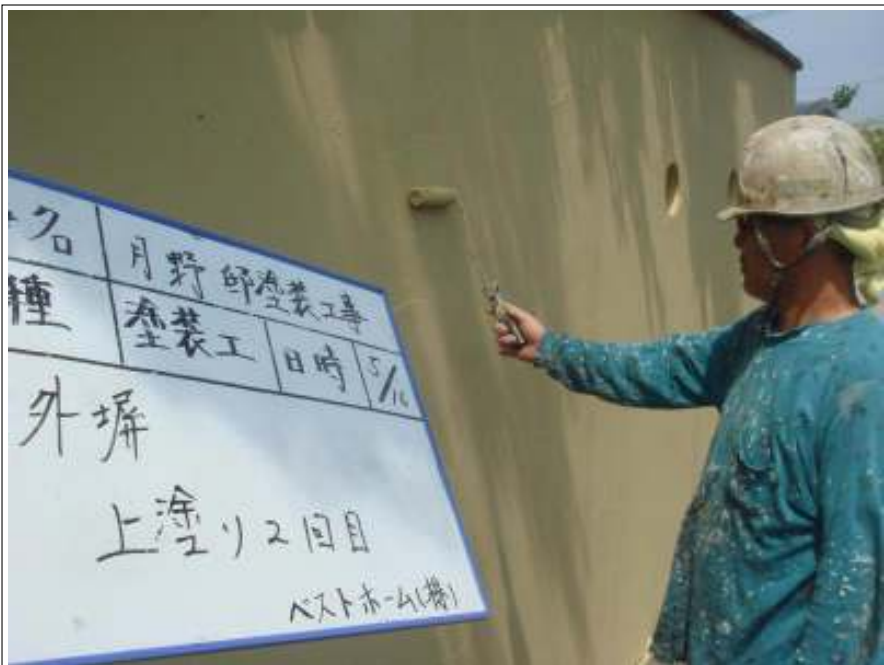
外塀上塗り施工状況 (2回目)

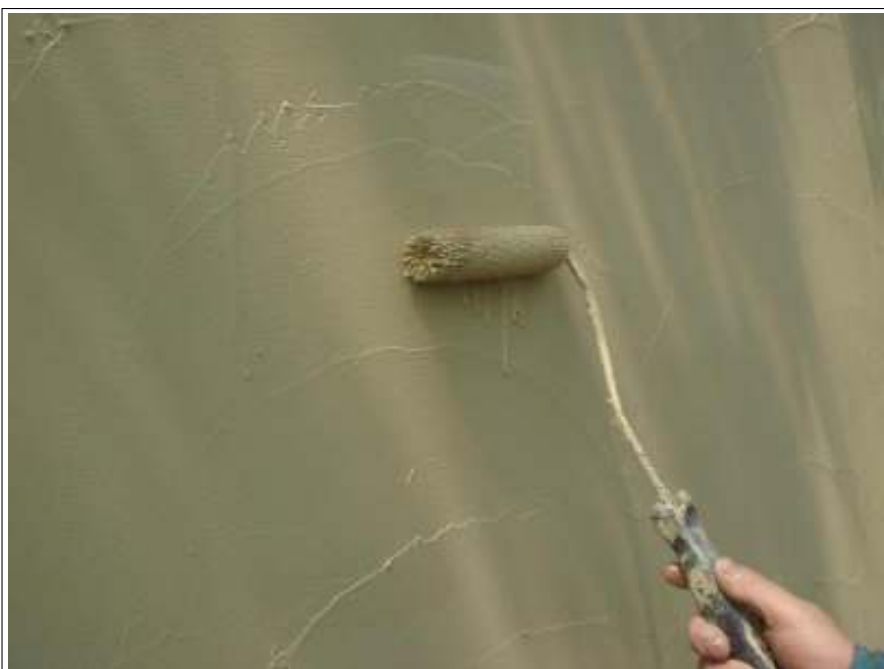
外塀上塗り施工中 (2回目)
