工事写真報告書

工事名 H 様 邸

工事箇所 屋根・外壁 塗装工事一式

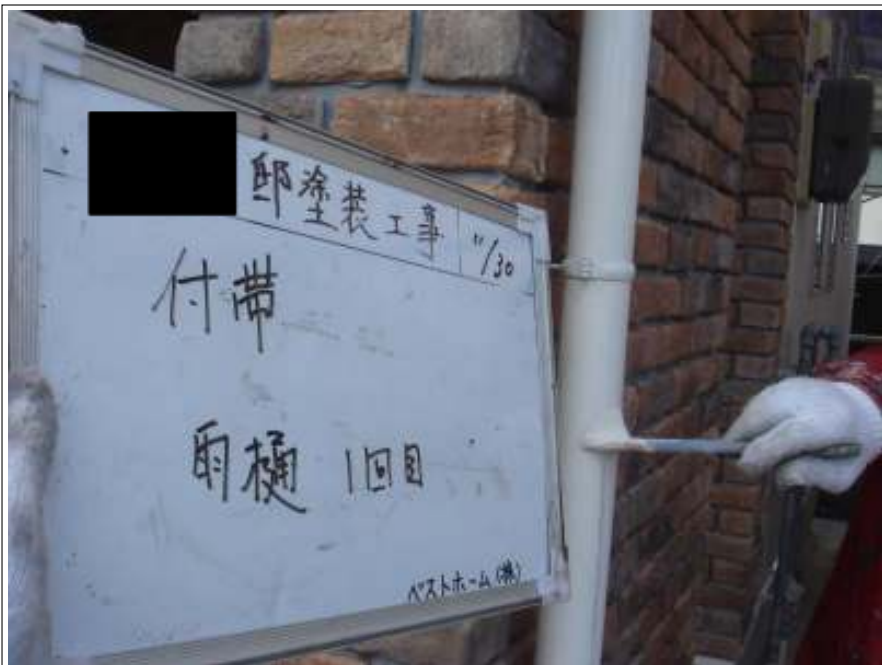
雨樋1回目施工中

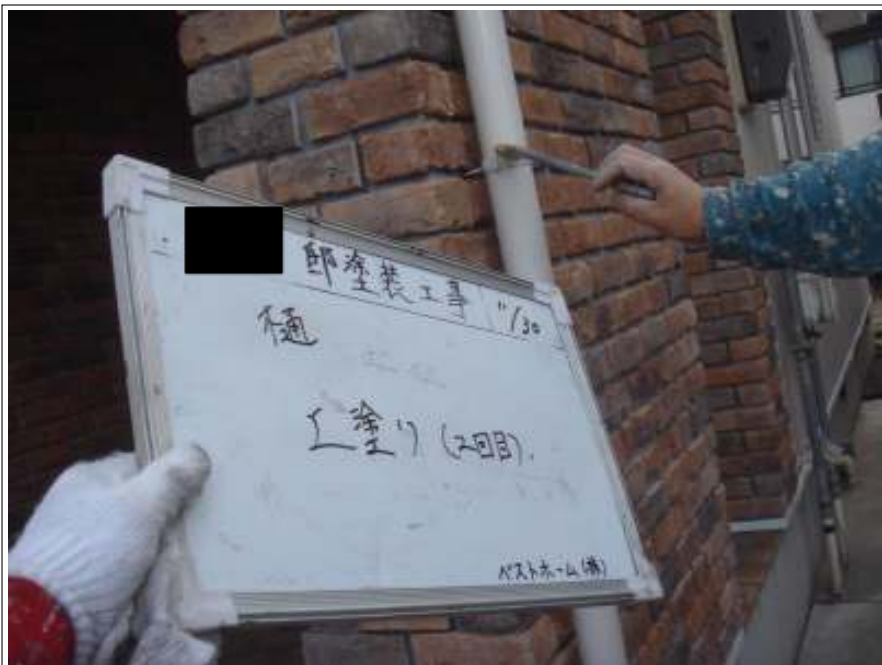
雨樋2回目施工中

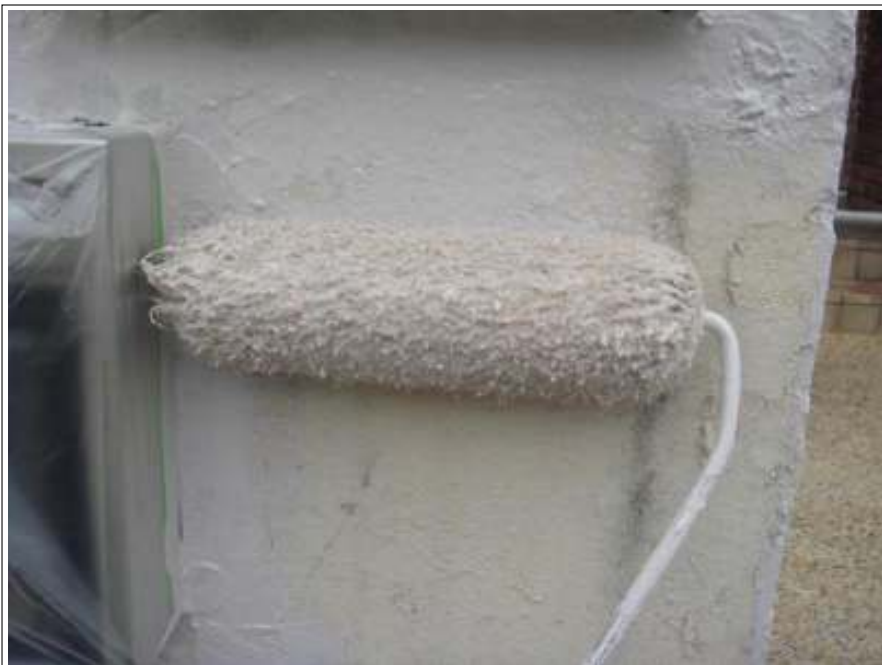
外塀上塗り1回目施工中
