# 工事写真報告書

工事名 I 様 邸

工事箇所 屋根・外壁・その他塗装工事一式

工事施工者 ベストホーム株式会社

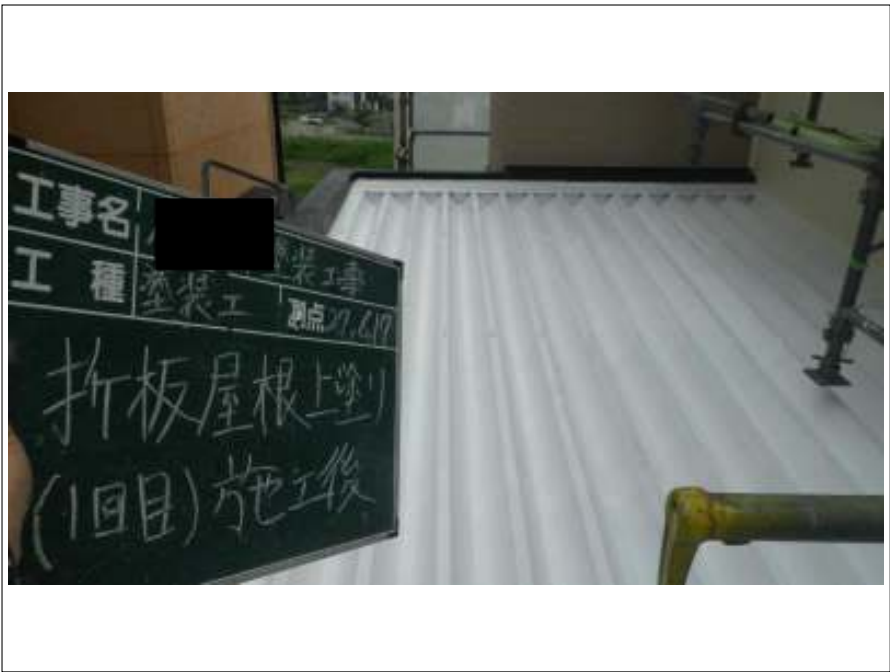
折板屋根 上塗り施工後(1回目)

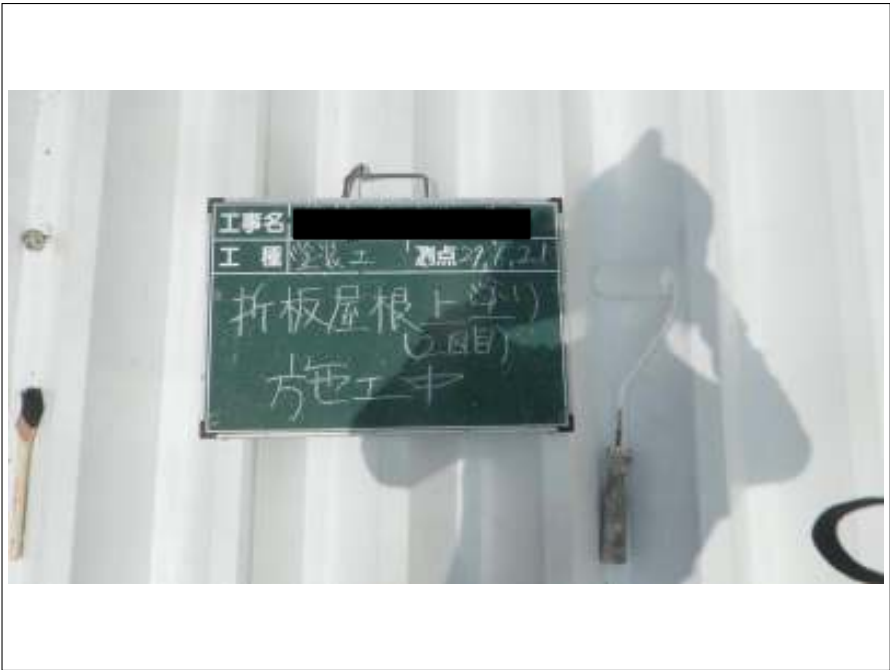
折板屋根 上塗り施工中(2回目)

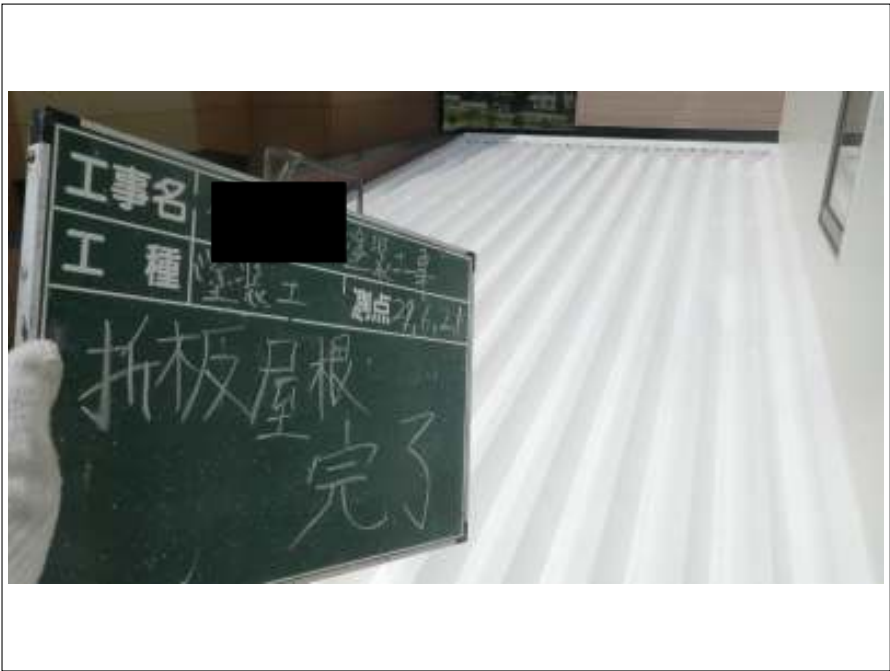
折板屋根 施工完了

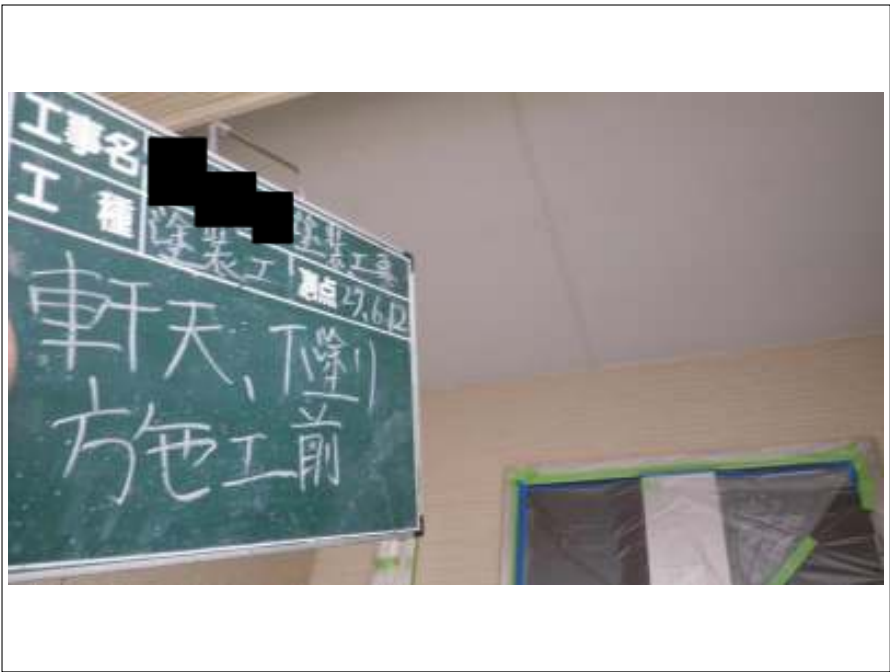
軒天 下塗り施工前

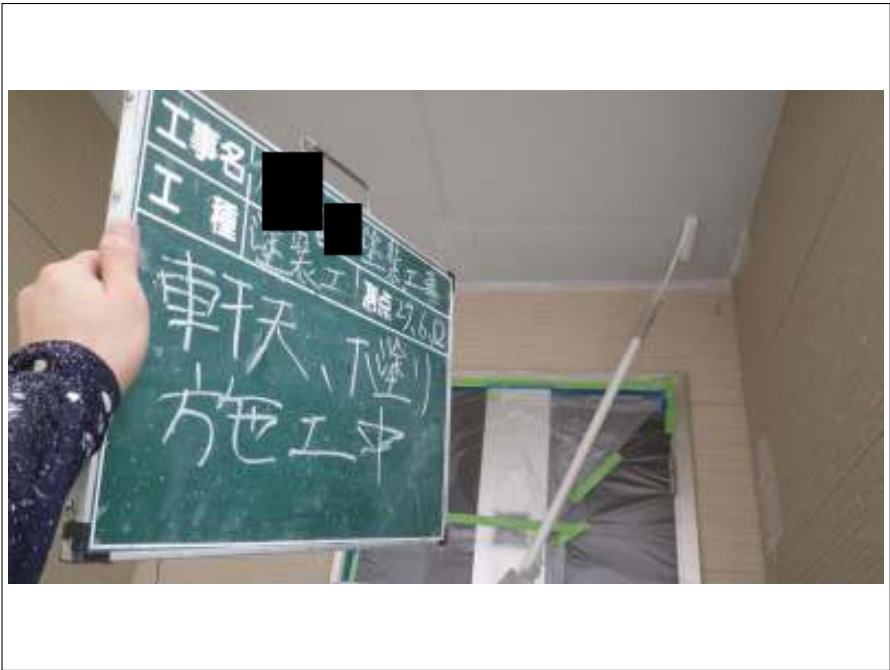
軒天 下塗り施工中

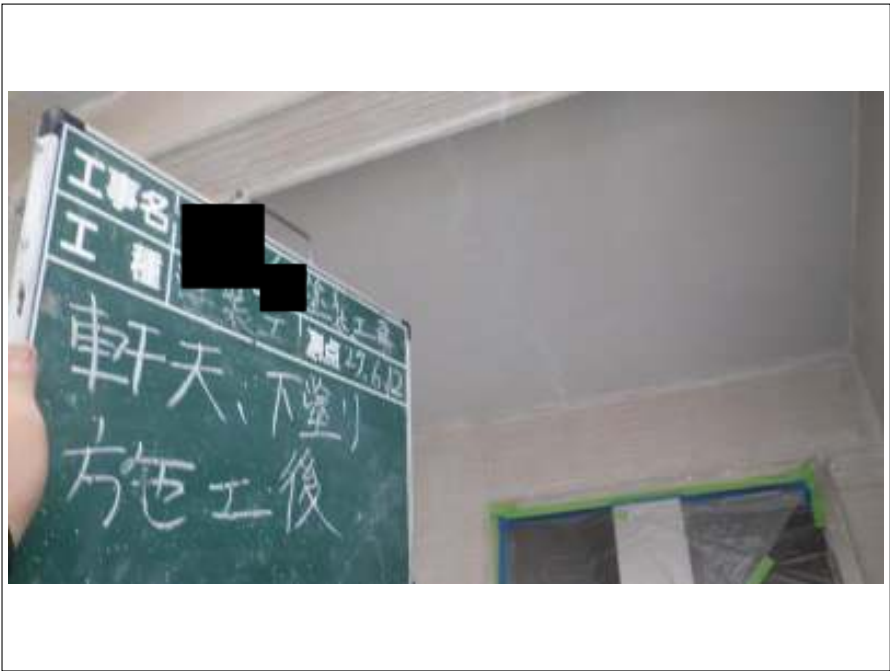
軒天 下塗り施工後

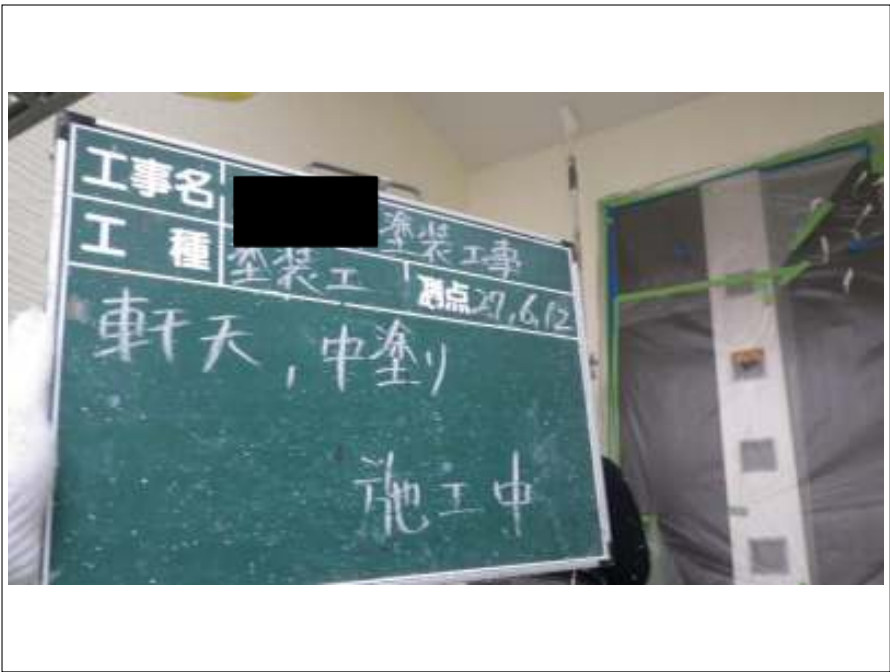
軒天 中塗り施工中

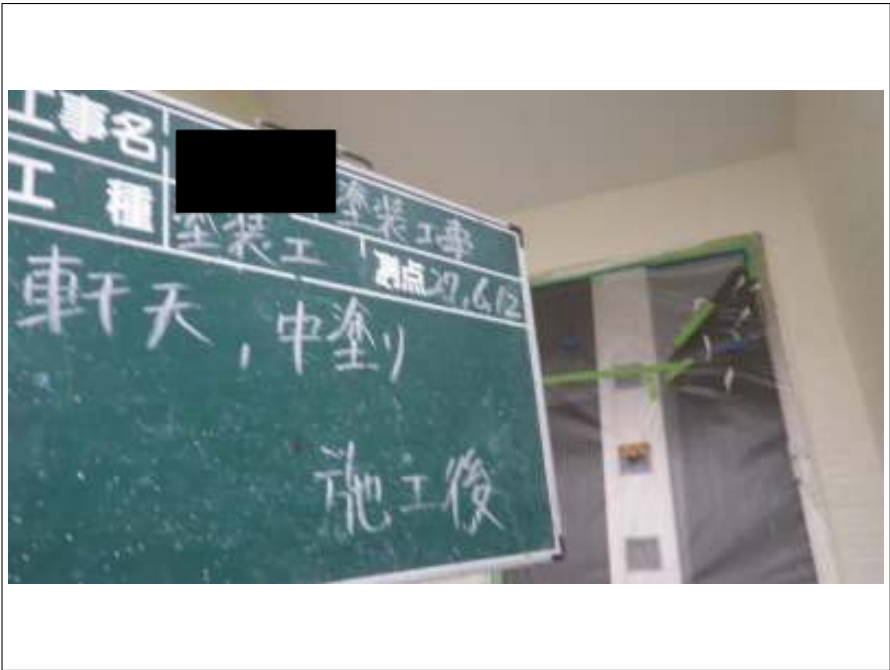
軒天 中塗り施工後

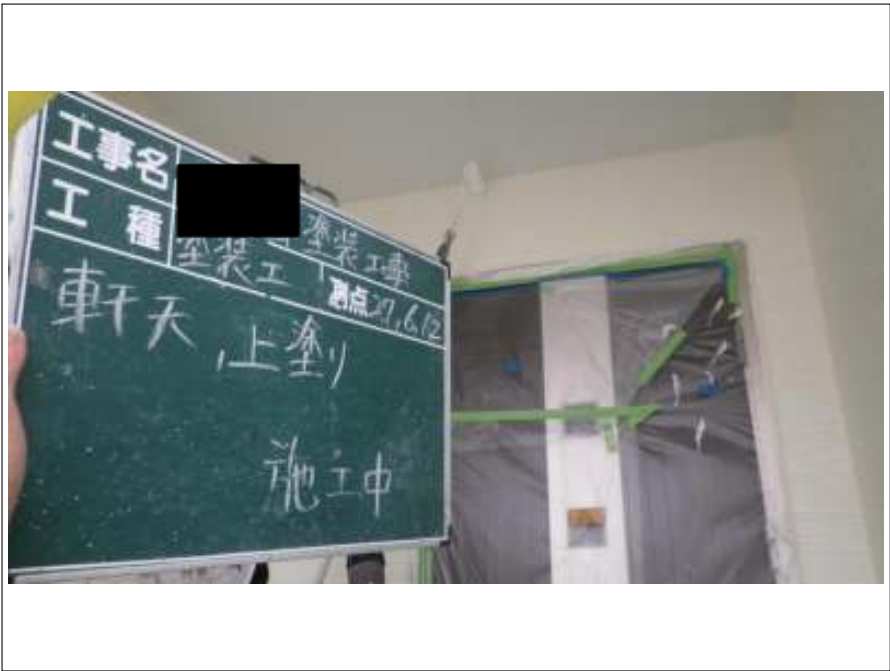
軒天 上塗り施工中

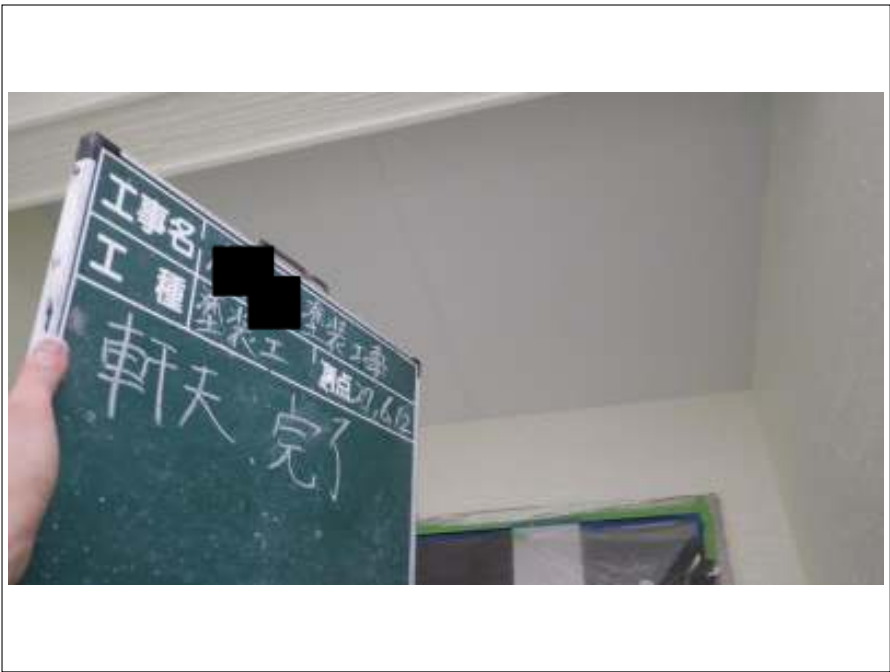
軒天 施工完了

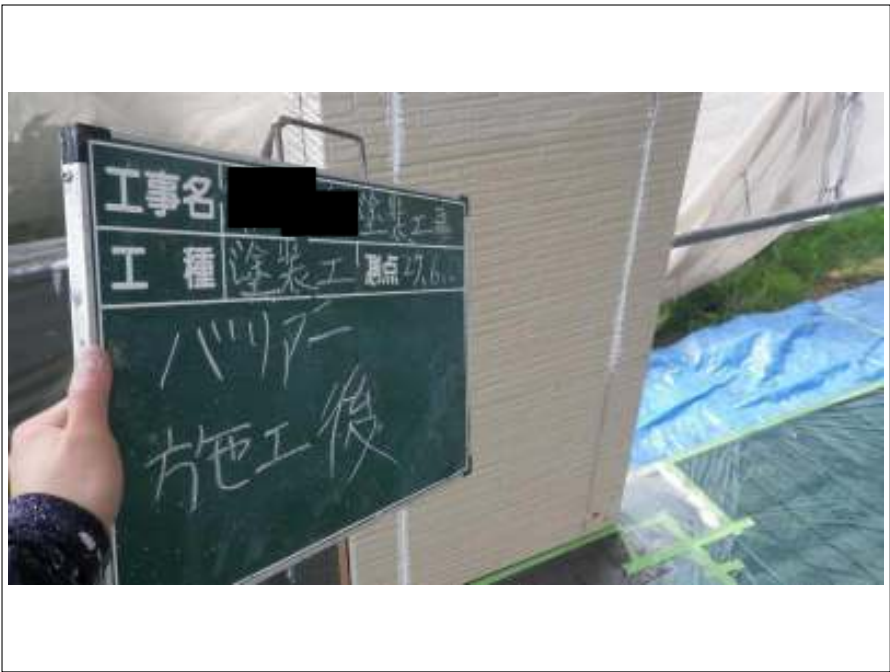
外壁 バリヤー施工後

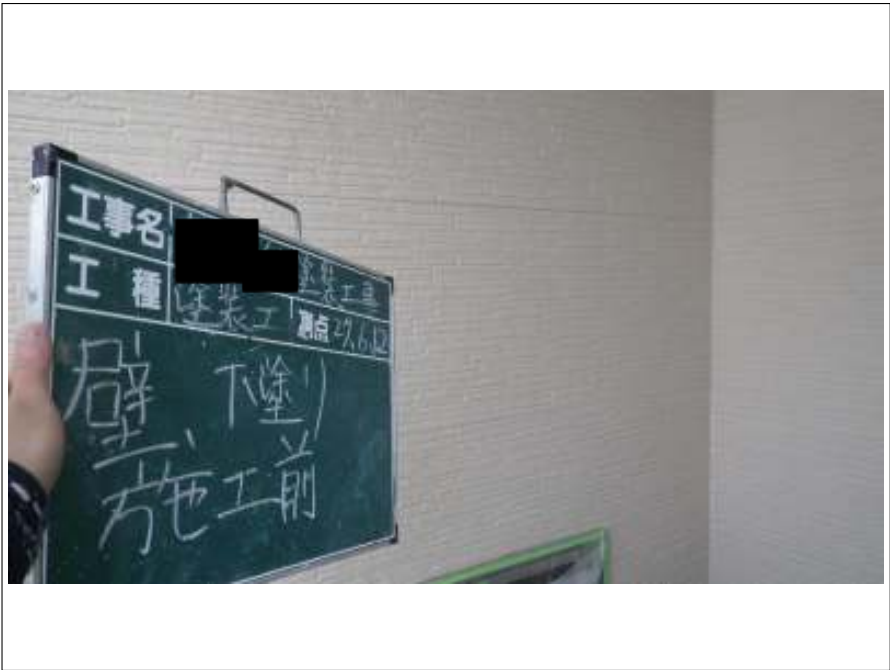
外壁 下塗り施工前

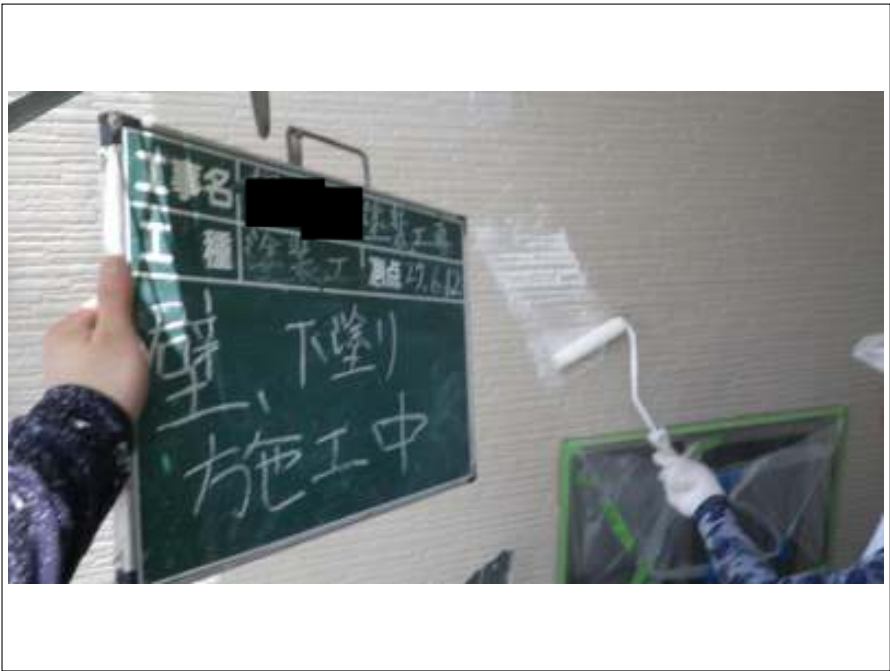
外壁 下塗り施工中

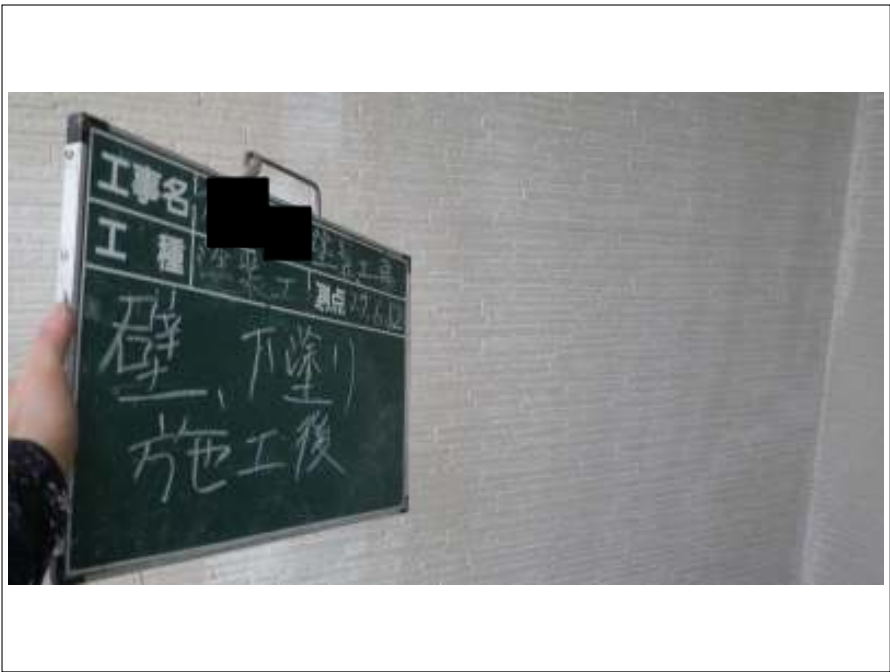
外壁 下塗り施工後

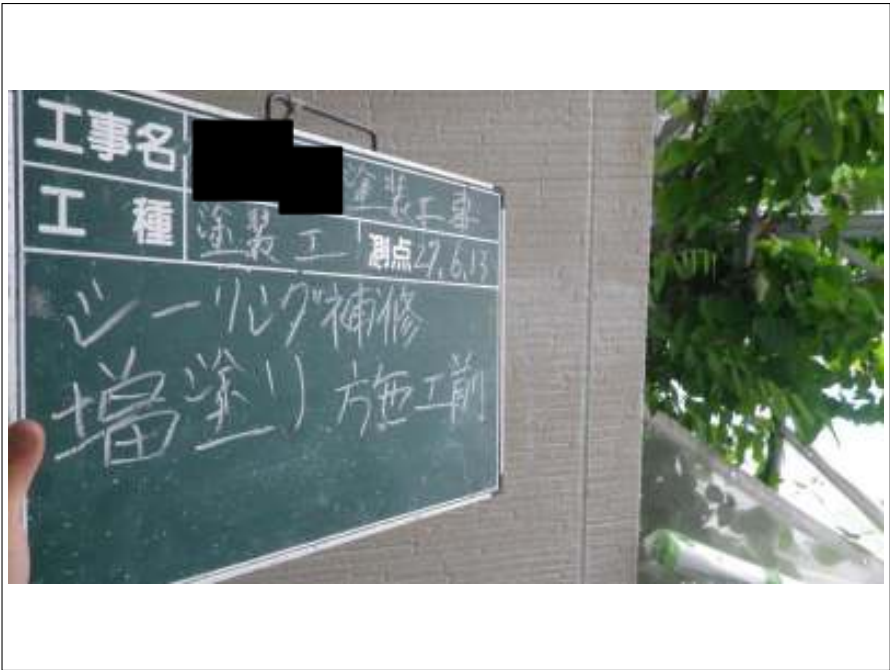
外壁 目地部増し塗り施工前

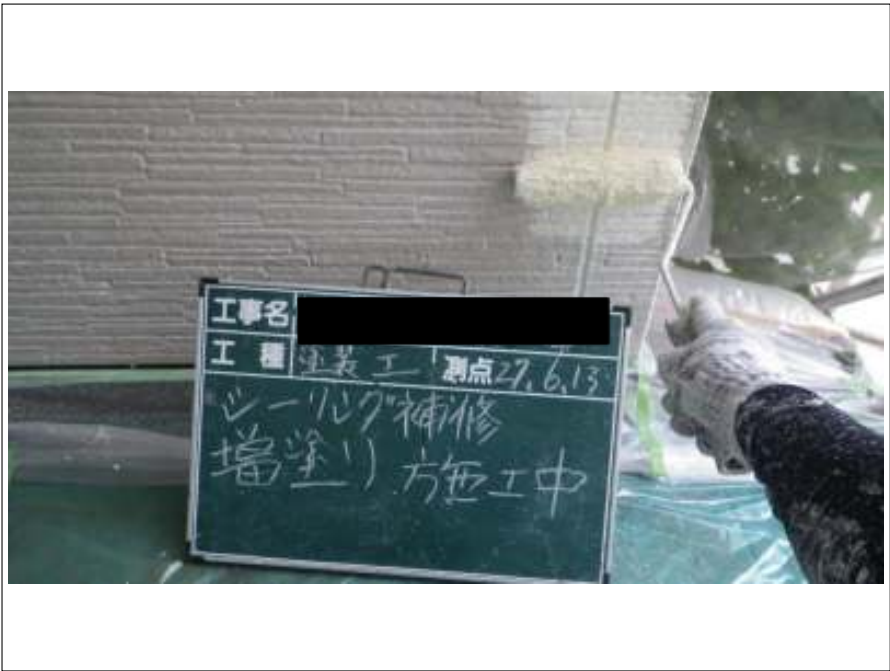
外壁 目地部増し塗り施工中

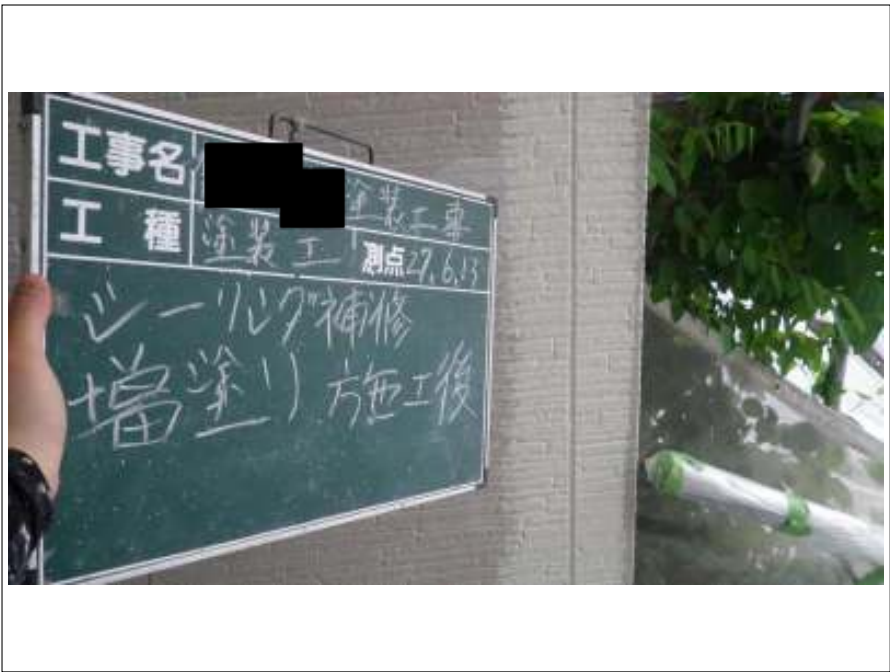
外壁 目地部増し塗り施工後

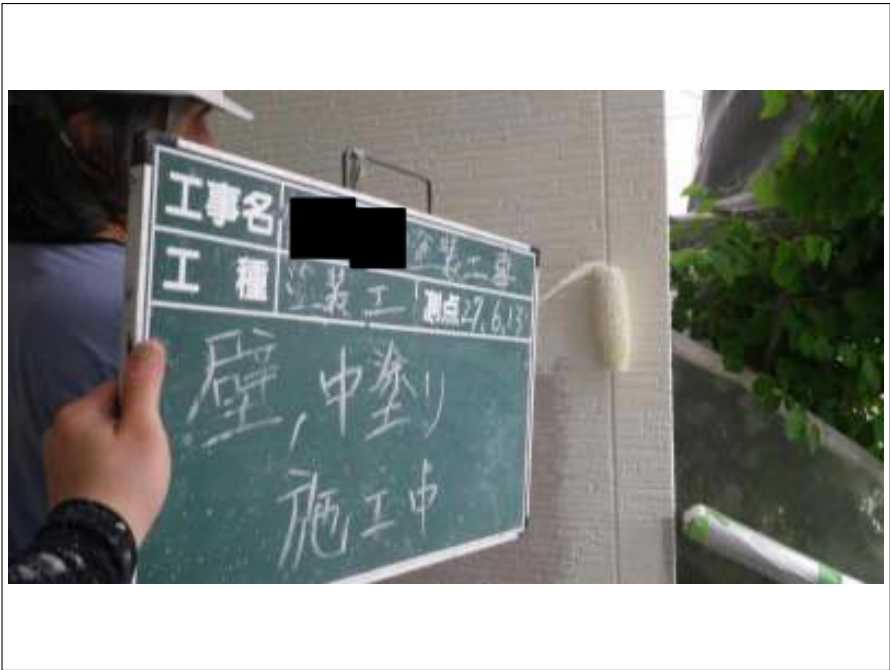
外壁 中塗り施工中

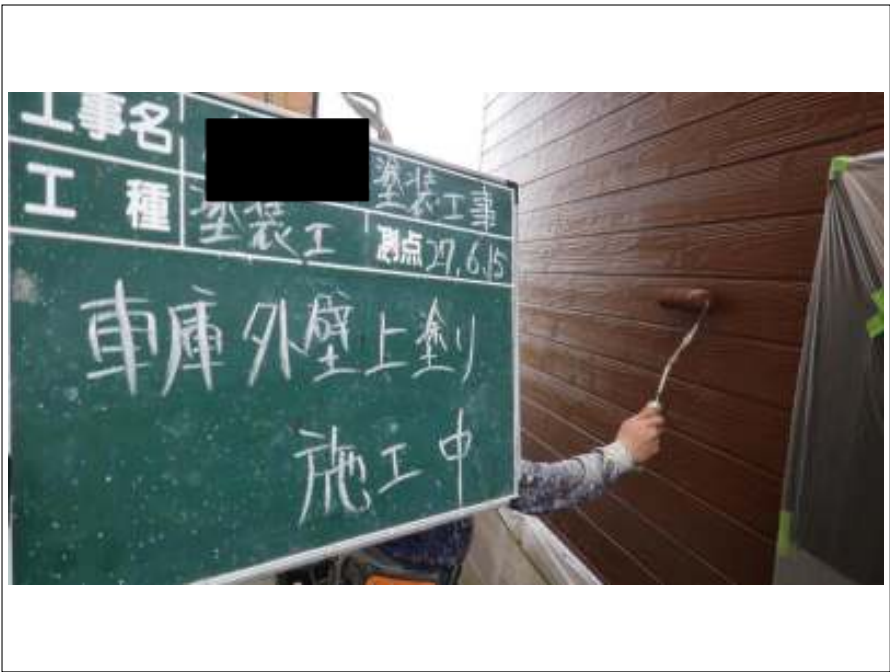
車庫外壁 上塗り施工中

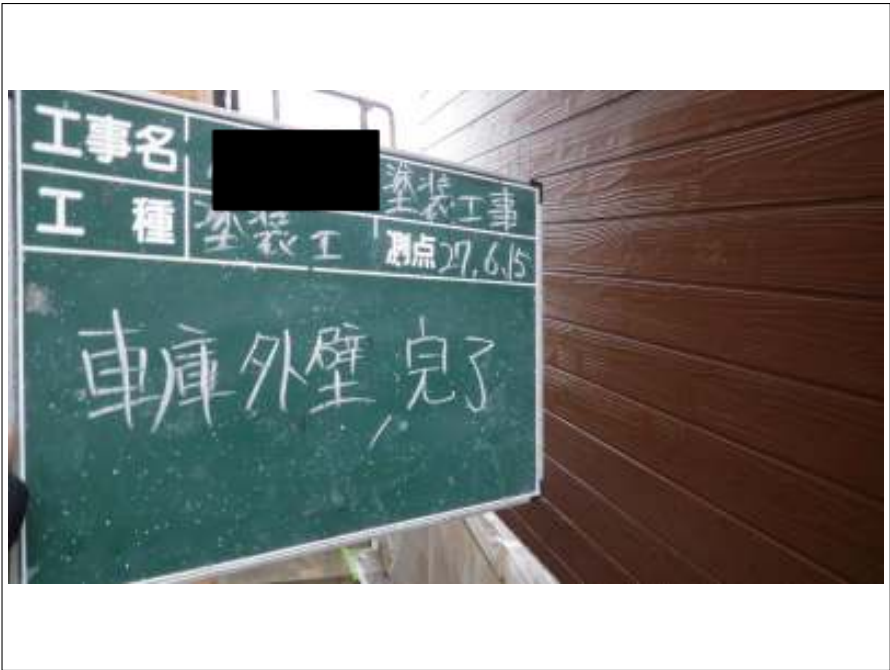
車庫外壁 施工完了

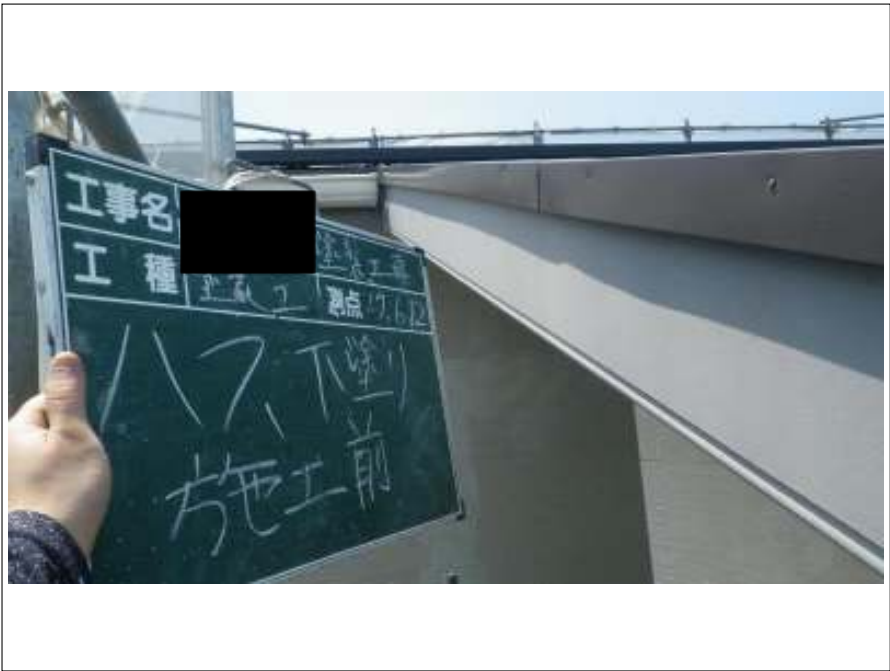
破風板 下塗り施工前

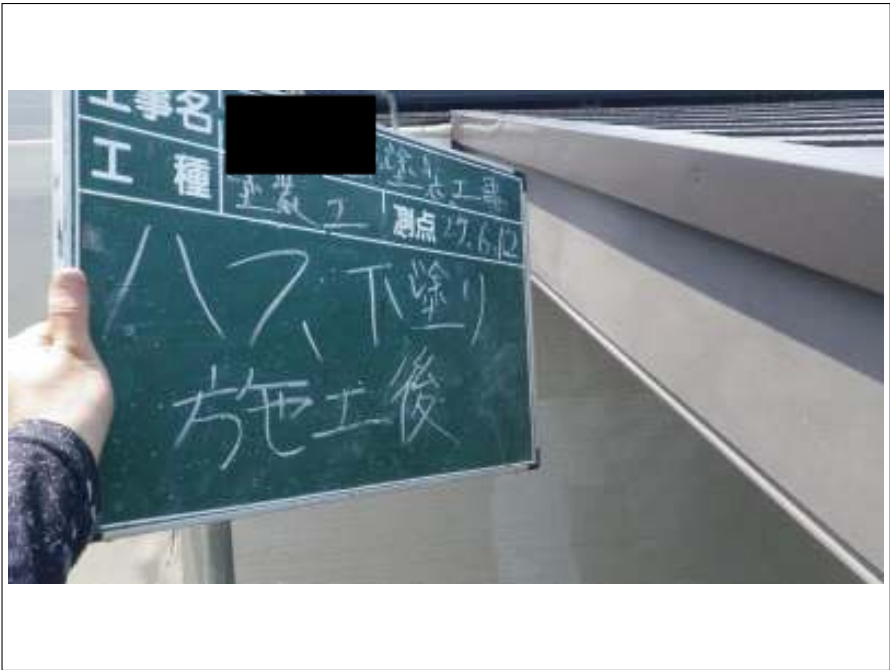
破風板 下塗り施工後

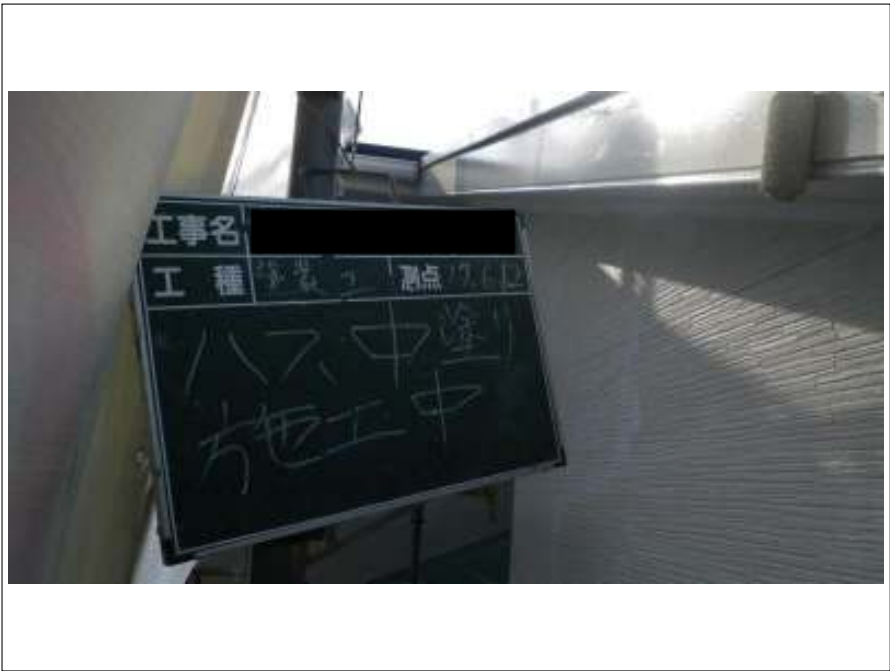
破風板 中塗り施工中

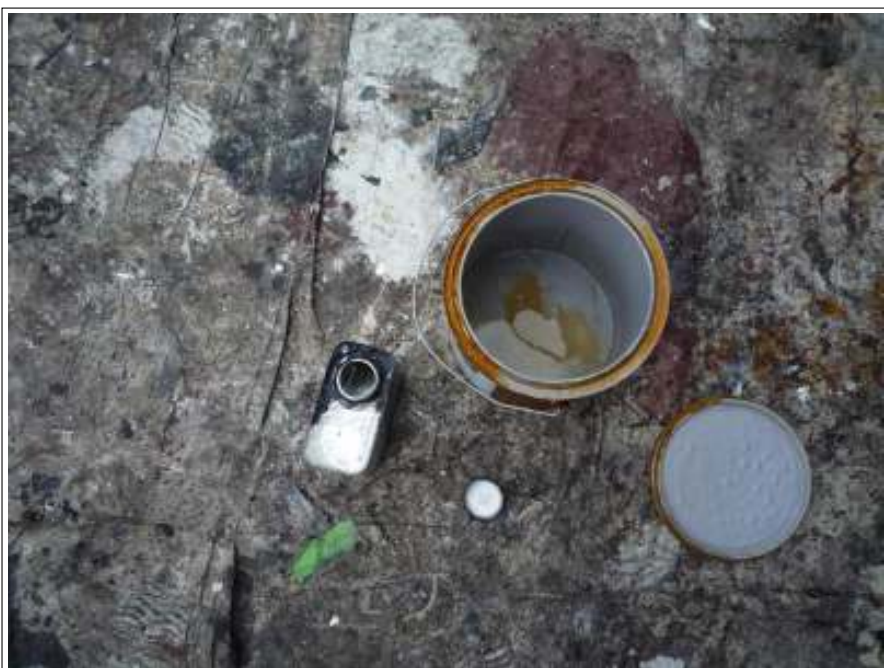
車庫外壁 使用材料空缶

EC-2000F

色：リーガルブラウン
