工事写真報告書

工事名 T 様 邸

工事箇所 外壁・その他塗装工事一式

工事施工者 ベストホーム株式会社

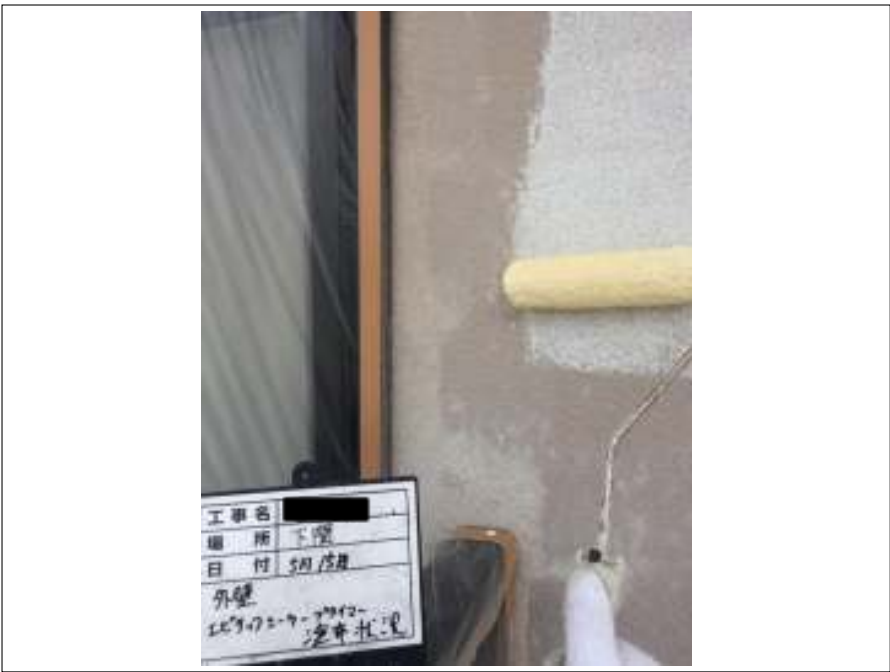
外壁 下塗り施工中

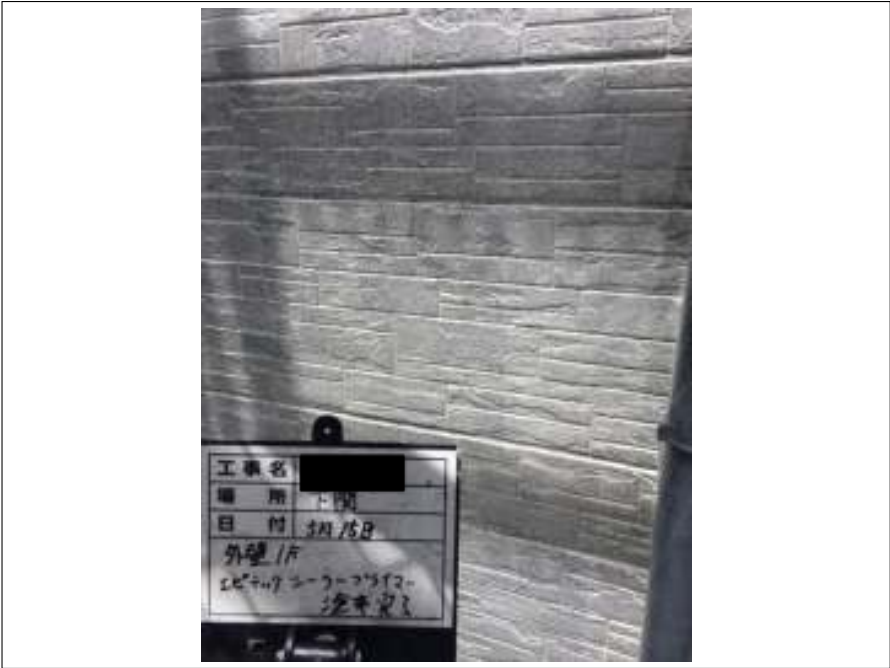
外壁 下塗り施工完了

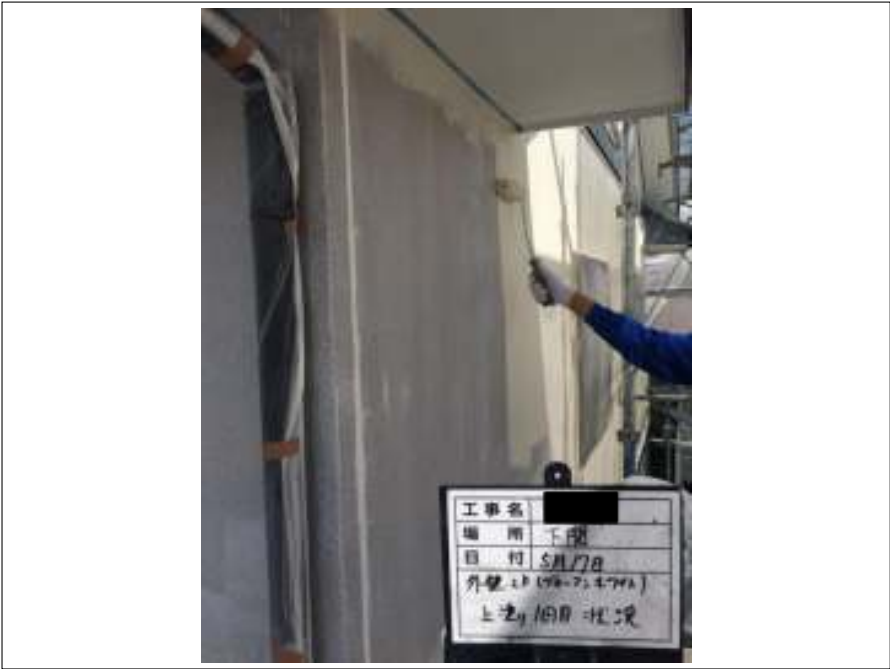
2 F

外壁 中塗り施工中

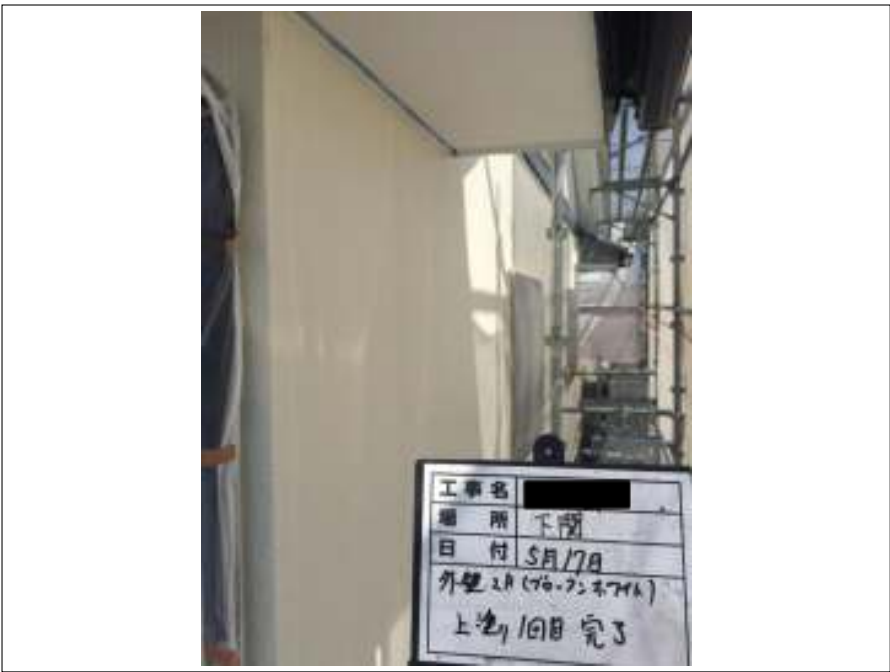
2 F

外壁 中塗り施工完了

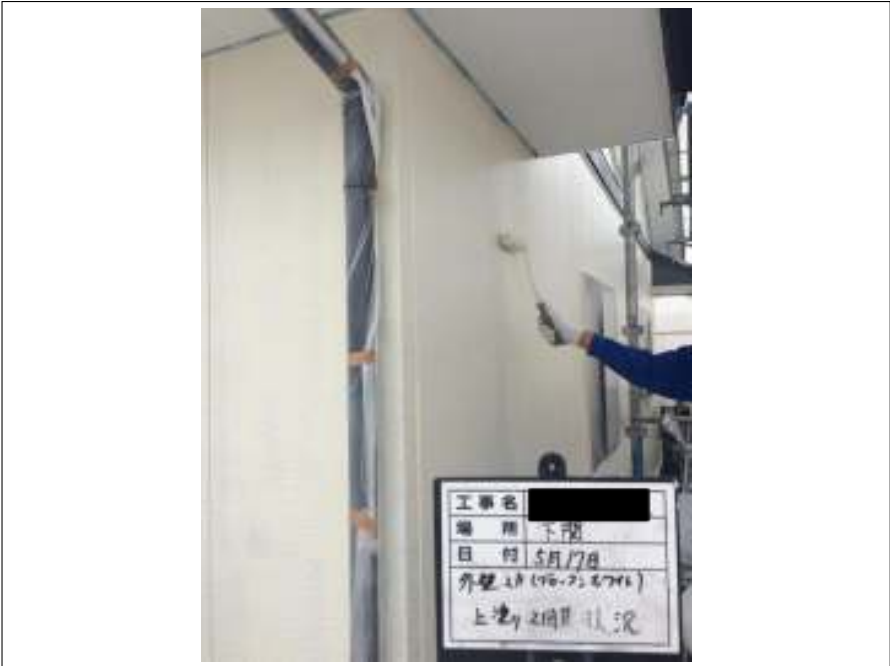
2 F

外壁 上塗り施工中

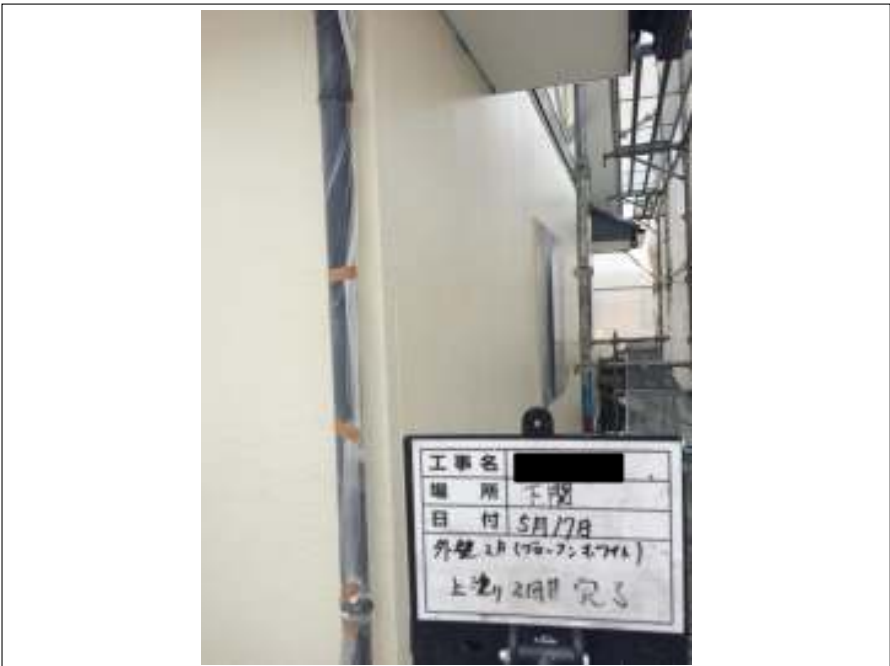
2 F

外壁 上塗り施工完了

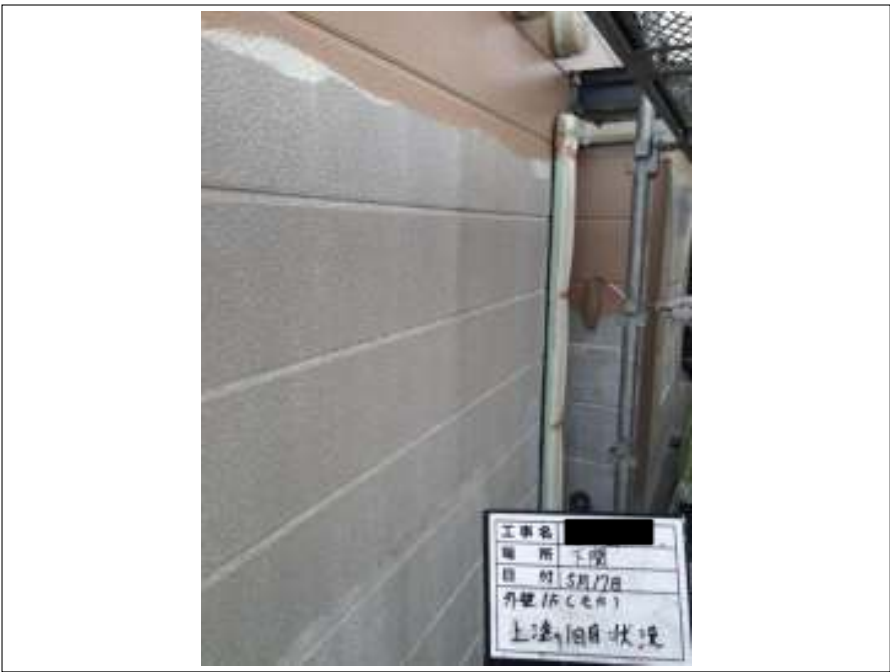
1 F

外壁 中塗り施工中

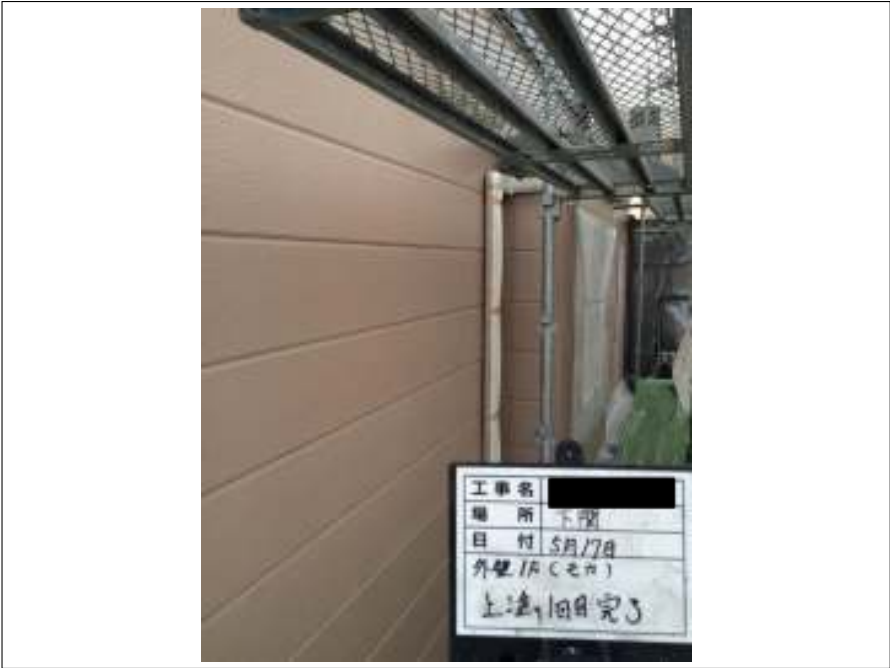
1 F

外壁 中塗り施工完了

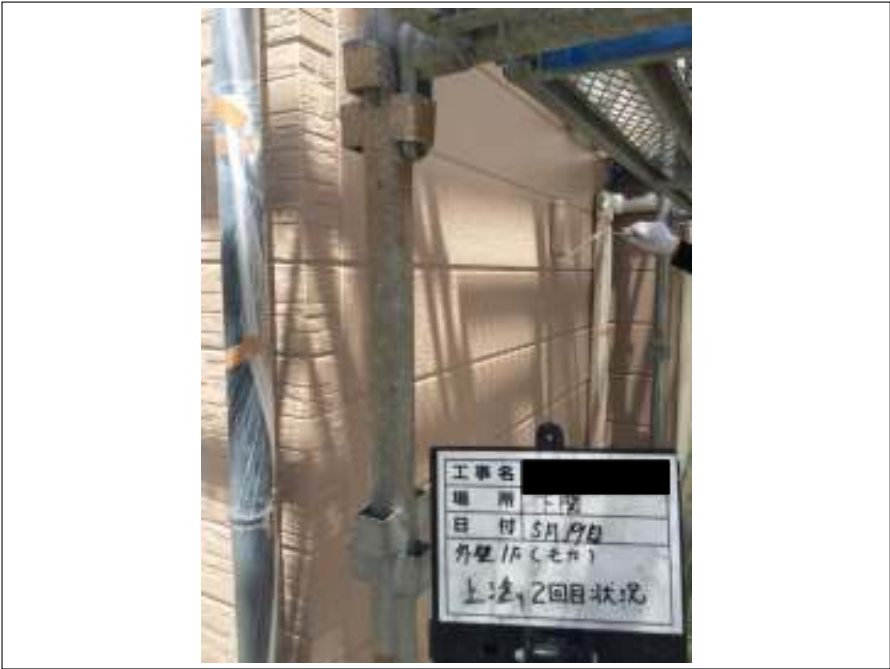
1 F

外壁 上塗り施工中

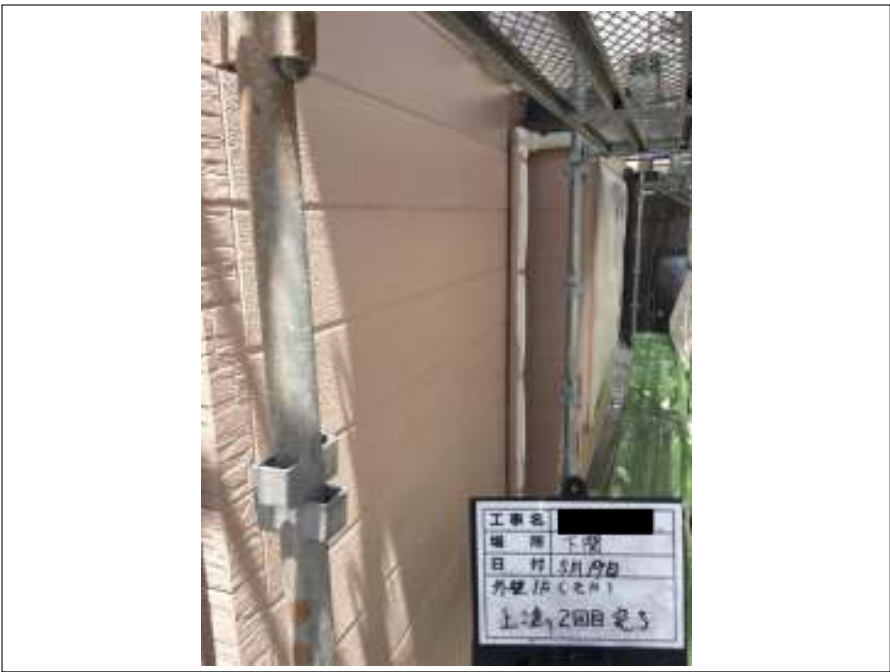
1 F

外壁 上塗り施工完了

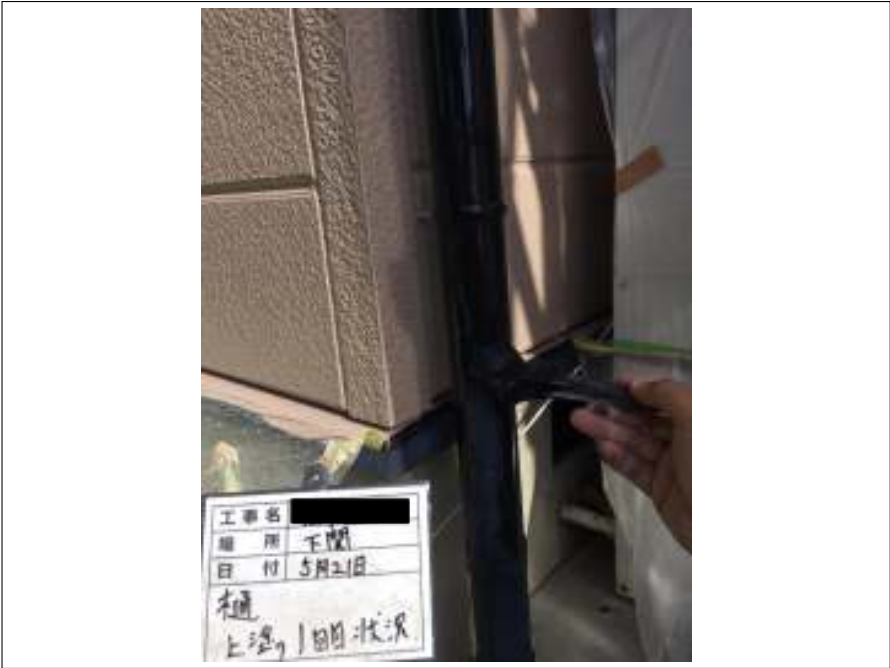
樋 上塗り（1回目）施工中

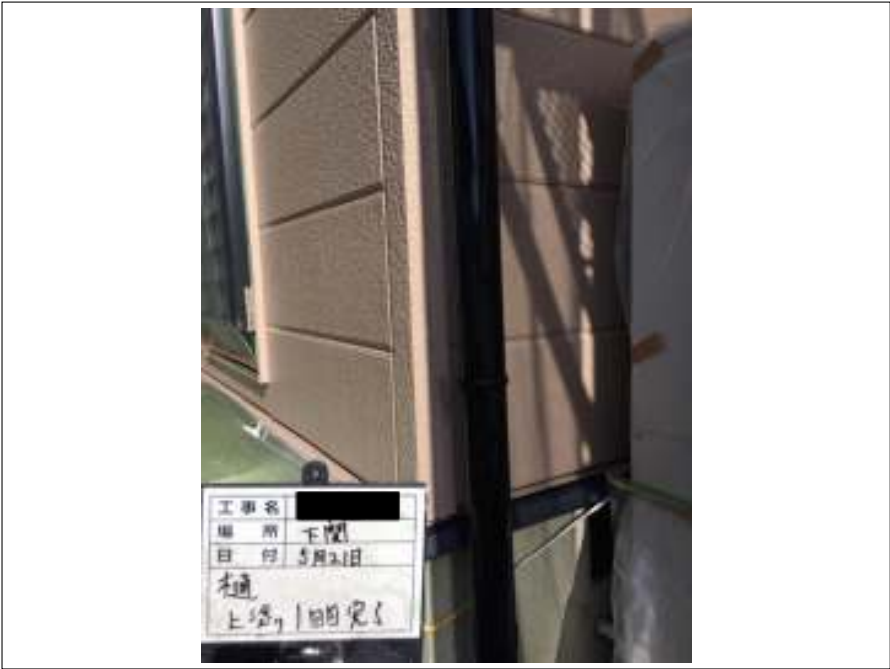
樋 上塗り（1回目）施工完了

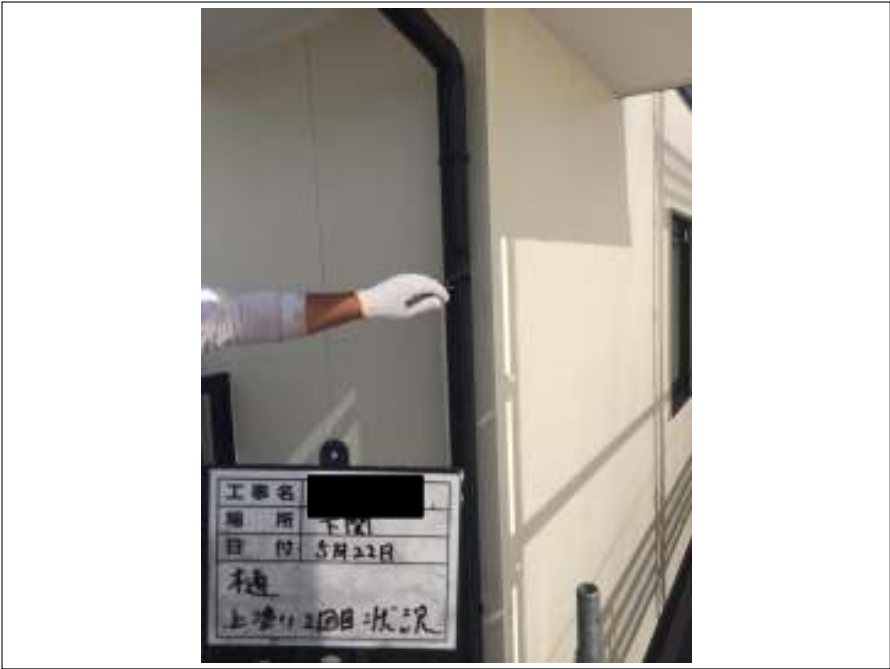
樋 上塗り（2回目）施工中

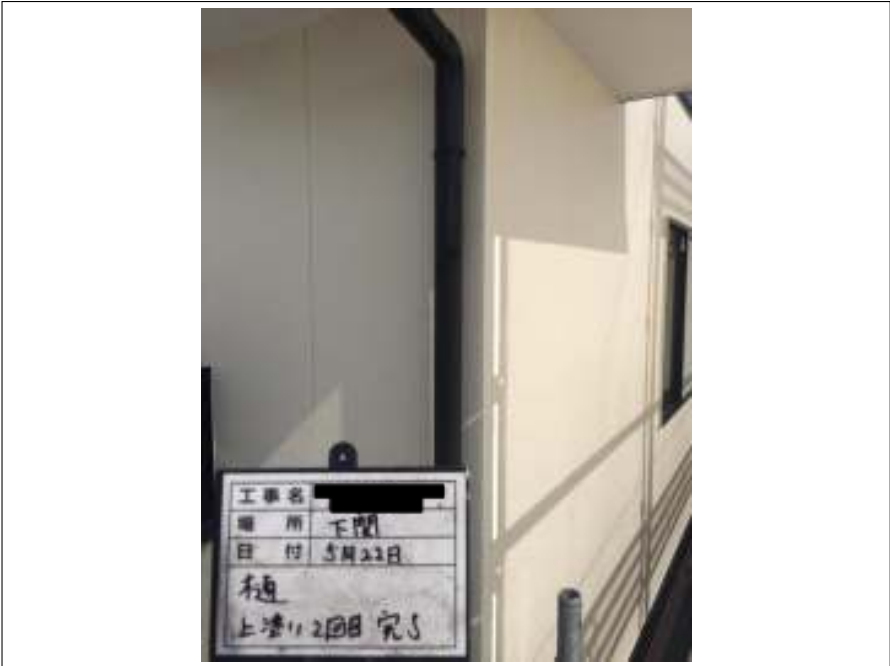
樋 上塗り（2回目）施工完了

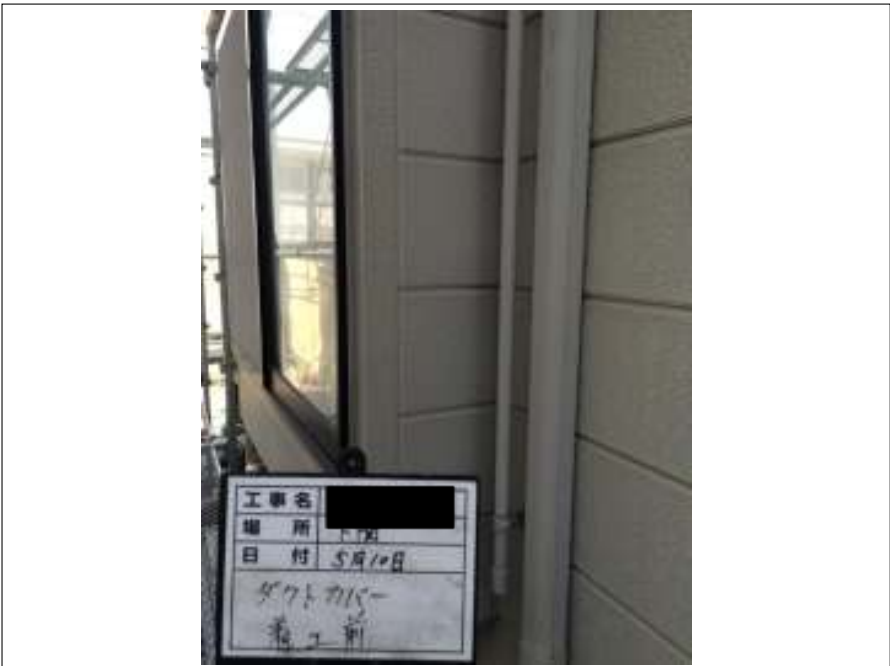
ダクトカバー 施工前

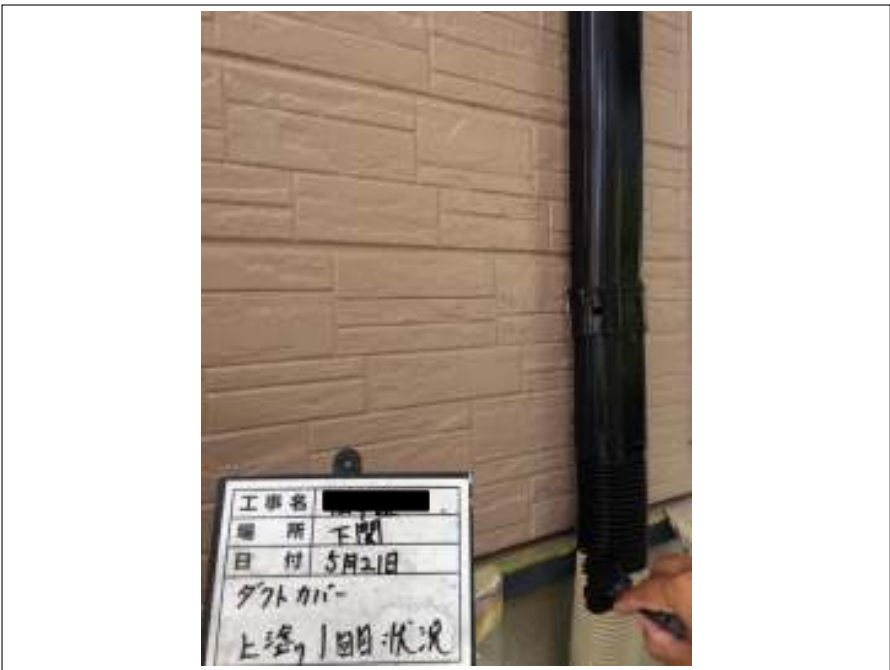
ダクトカバー 上塗り（1回目）施工中

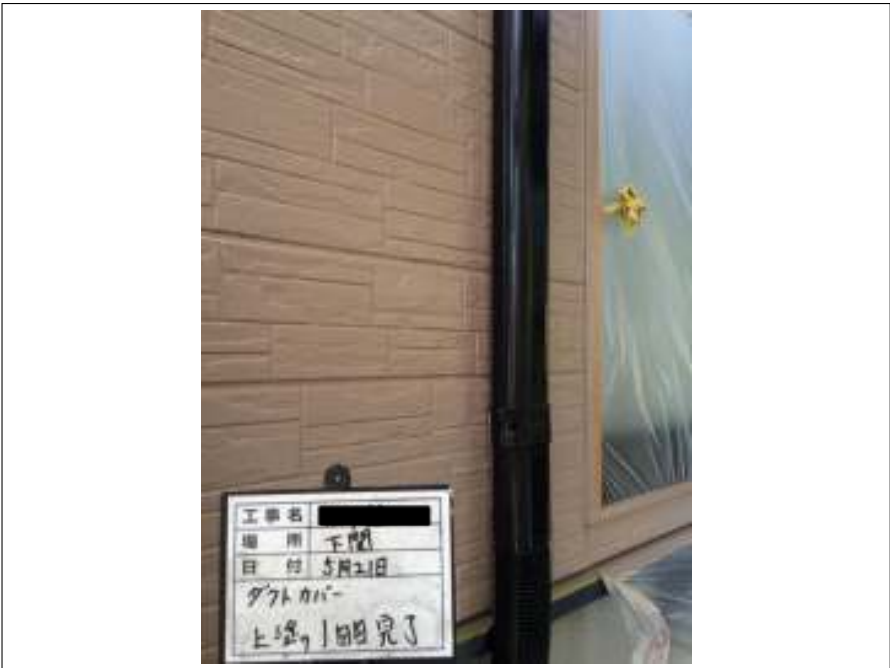
ダクトカバー 上塗り（1回目）施工完了

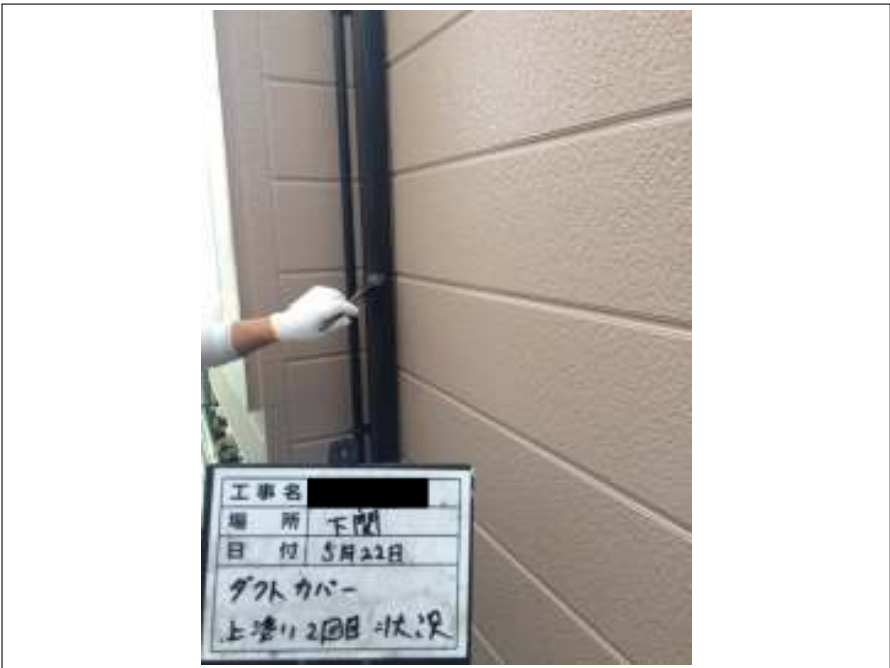
ダクトカバー 上塗り（2回目）施工中

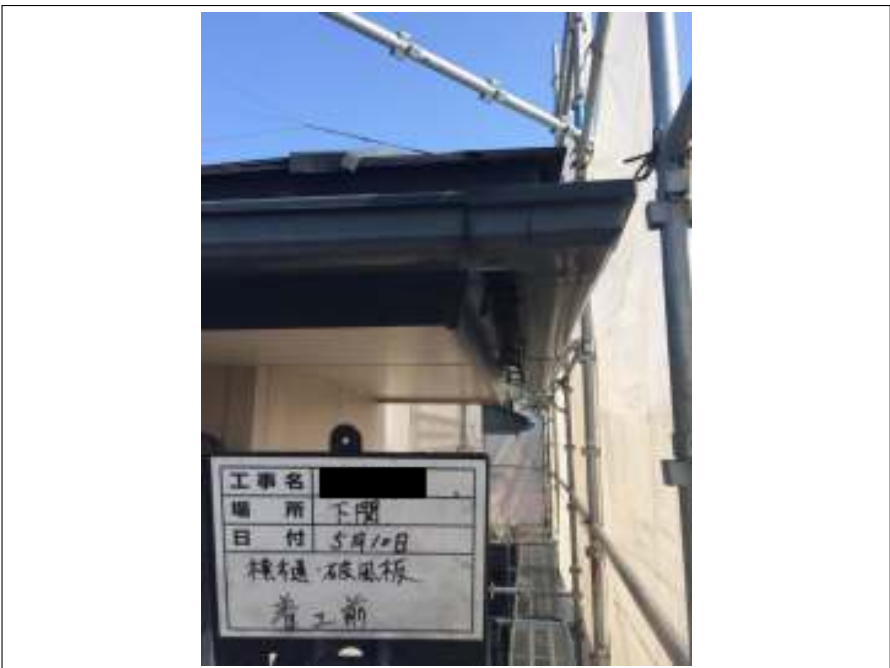
横樋・破風 上塗り (1回目) 施工中

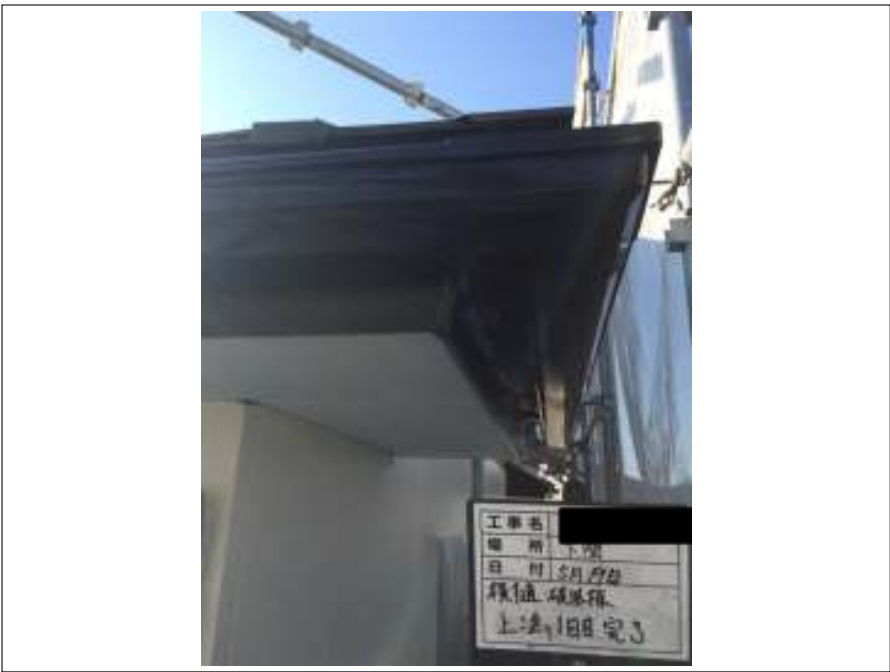
横樋・破風 上塗り（1回目）施工完了

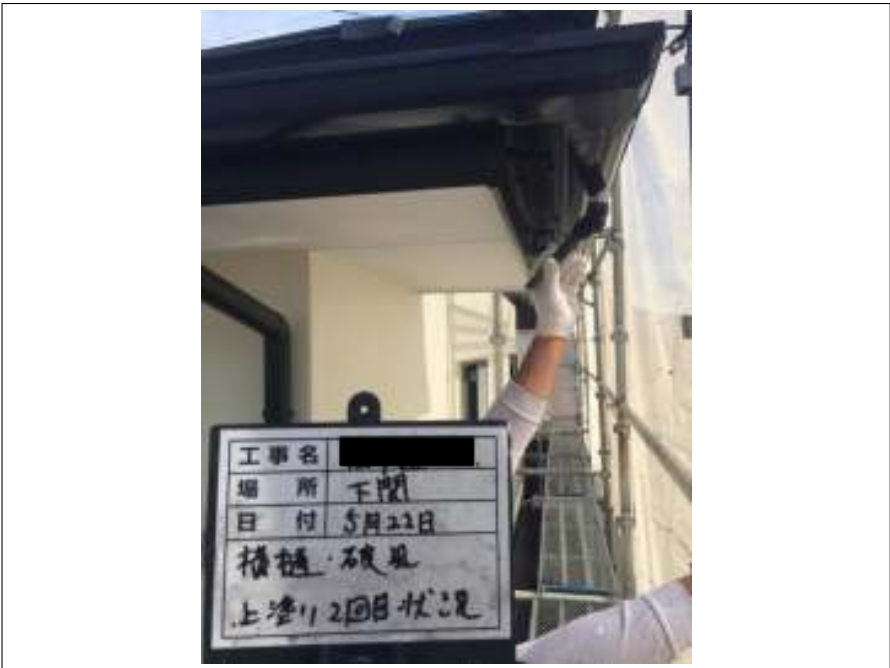
横樋・破風 上塗り（2回目）施工中

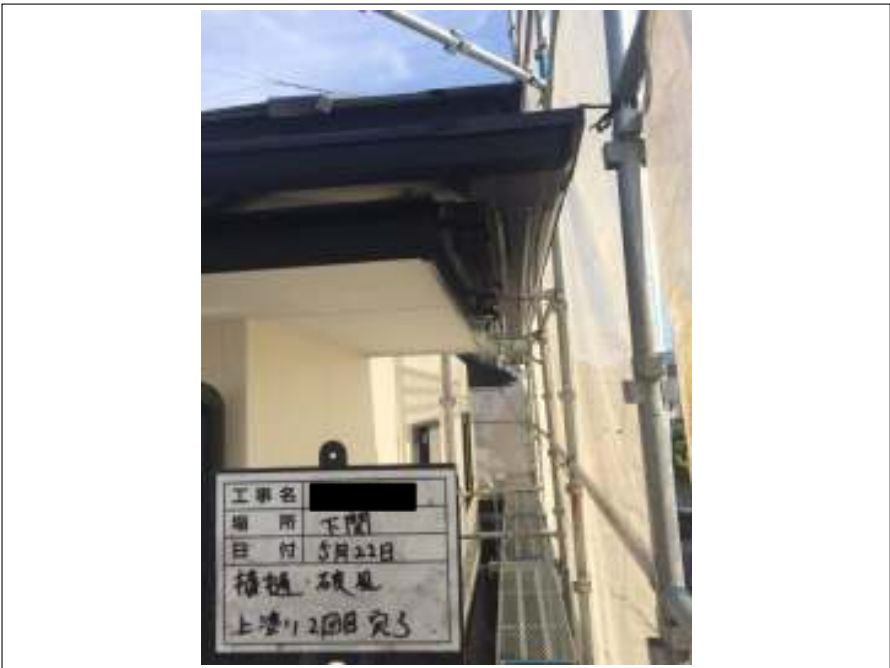
横樋・破風 上塗り（2回目）施工完了

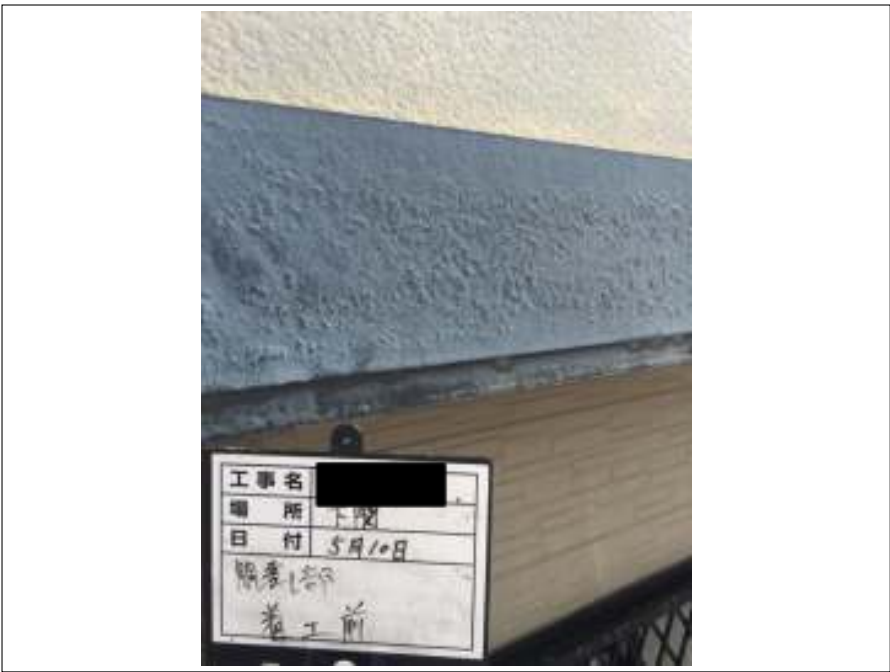
洞差し 施工前

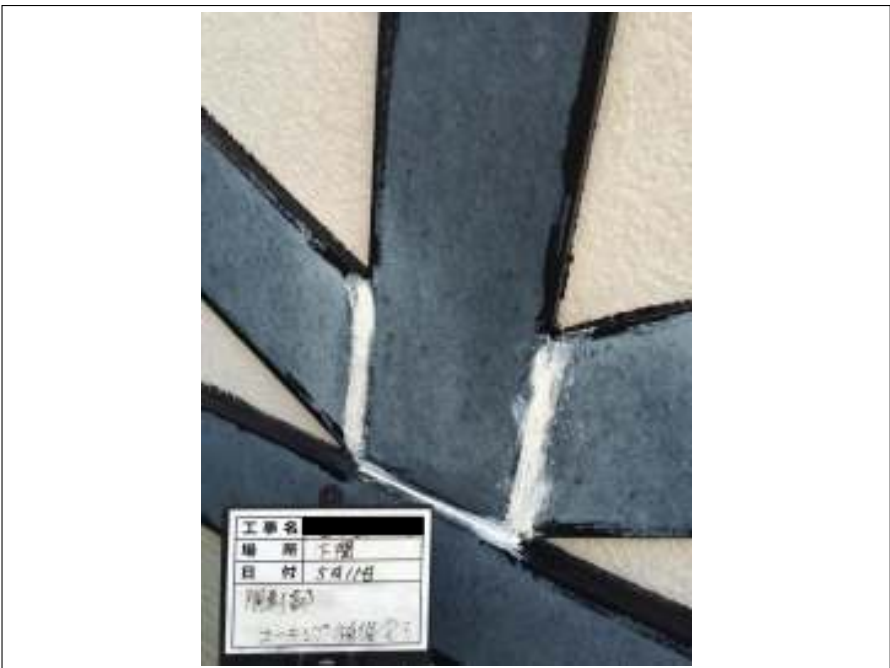
洞差し ケレン施工中

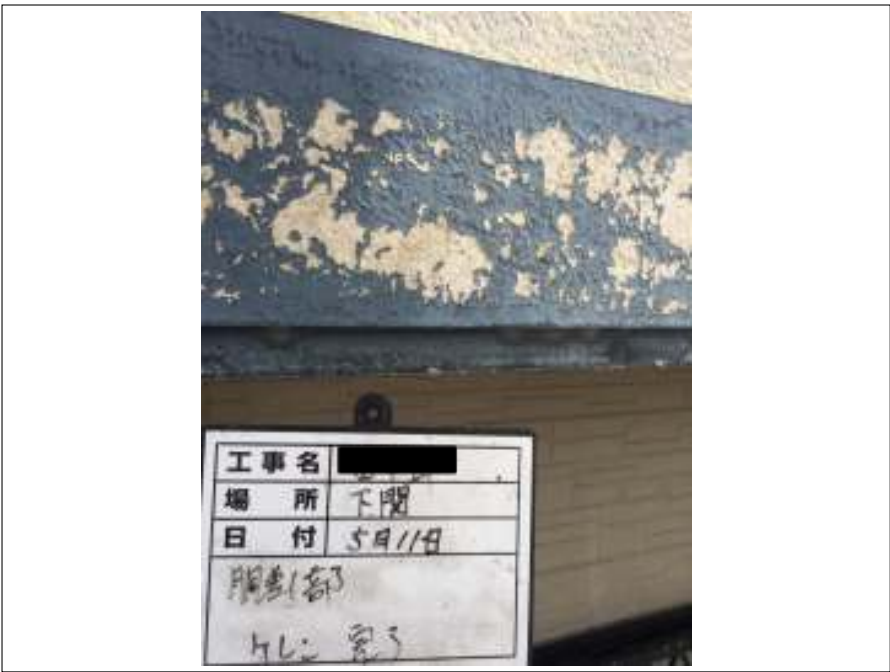
胴差し ケレン施工完了

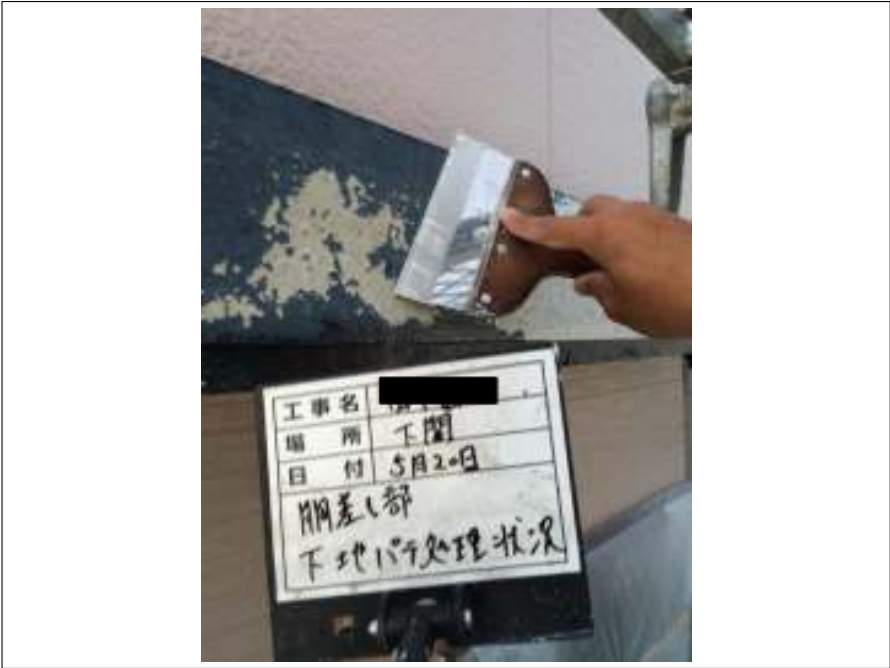
胴差し 下地パテ処理施工中

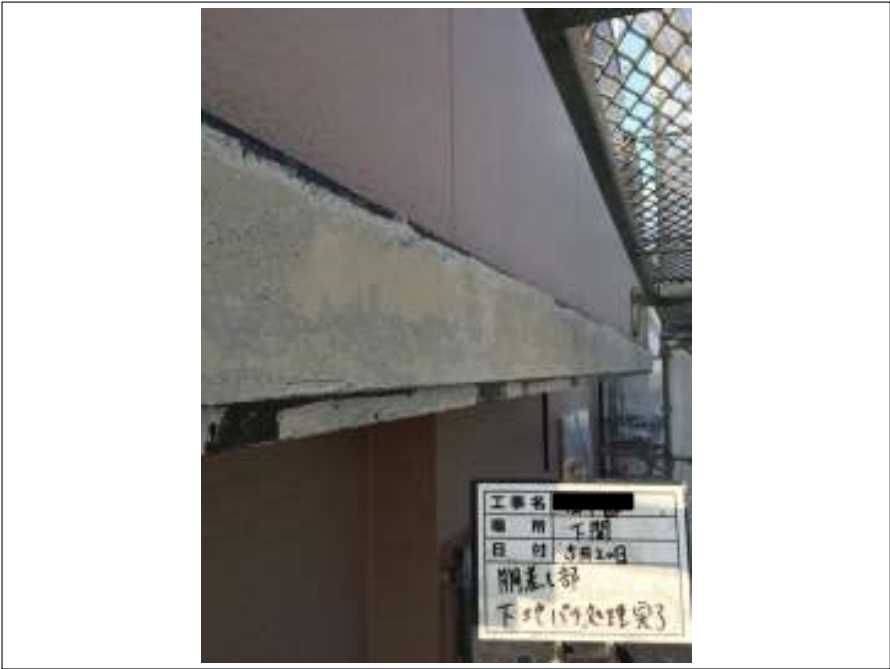
胴差し 下地パテ処理施工完了

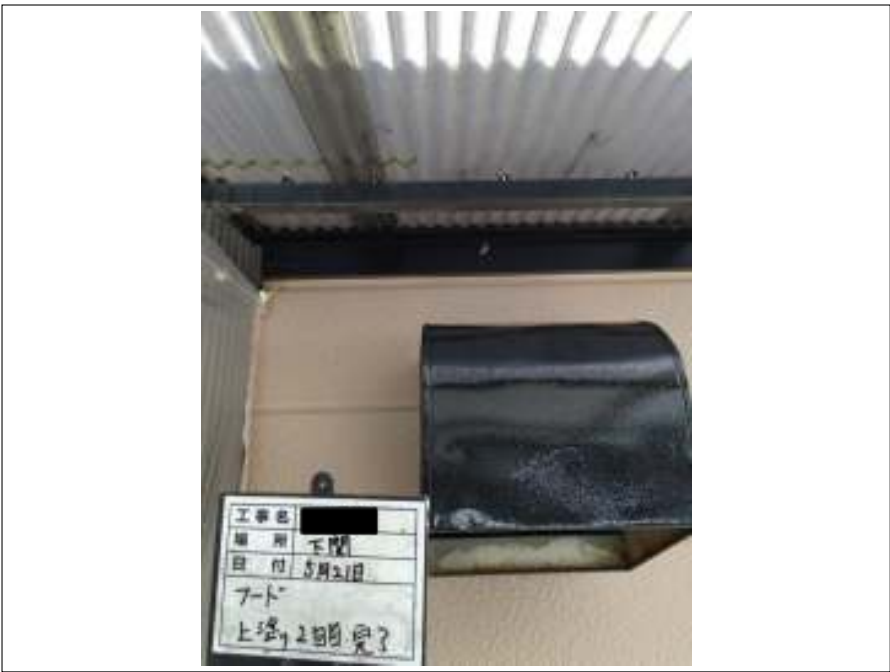
換気フード 上塗り（2回目）施工完了

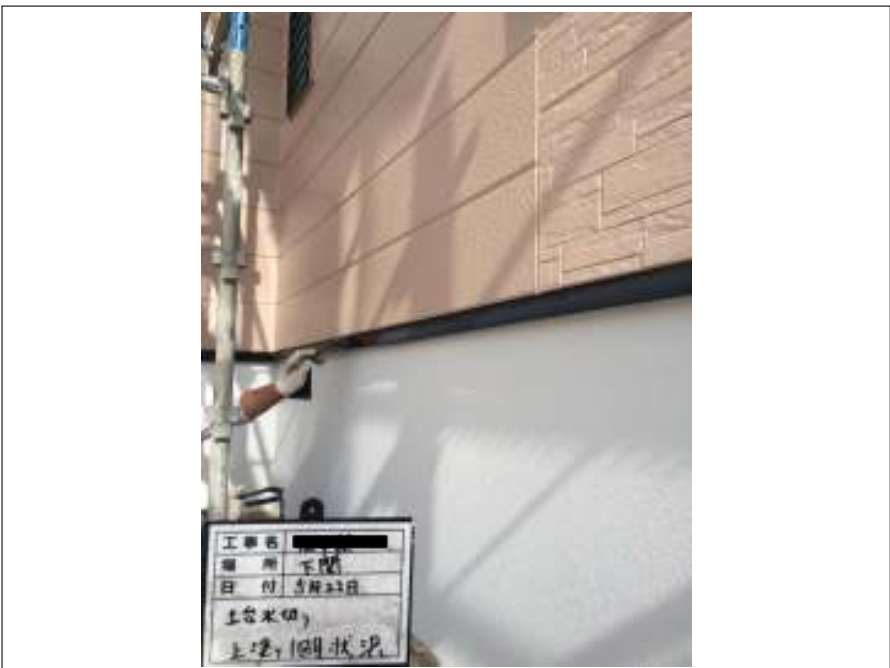
土台水切り 上塗り（1回目）施工中

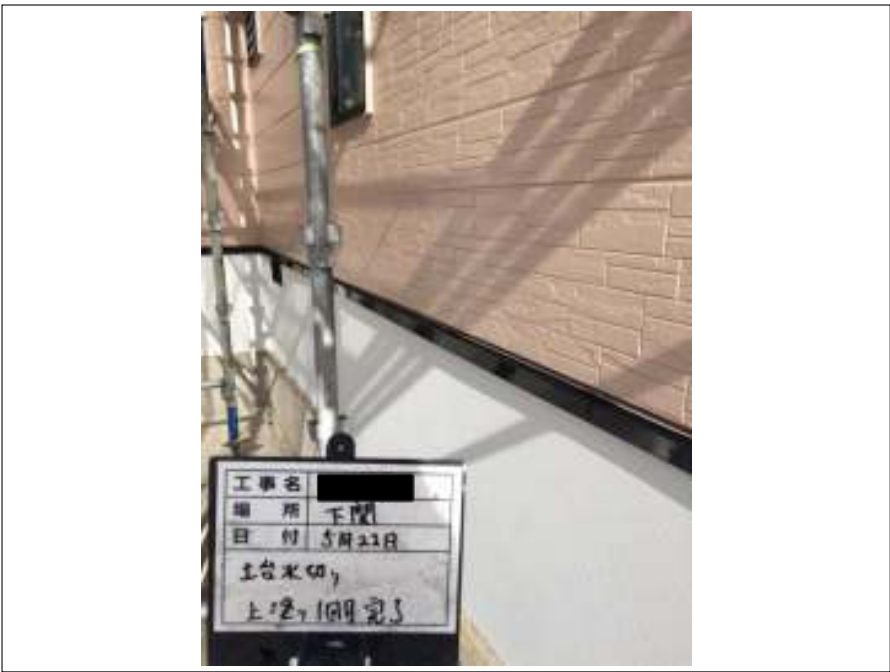
土台水切り 上塗り（1回目）施工完了

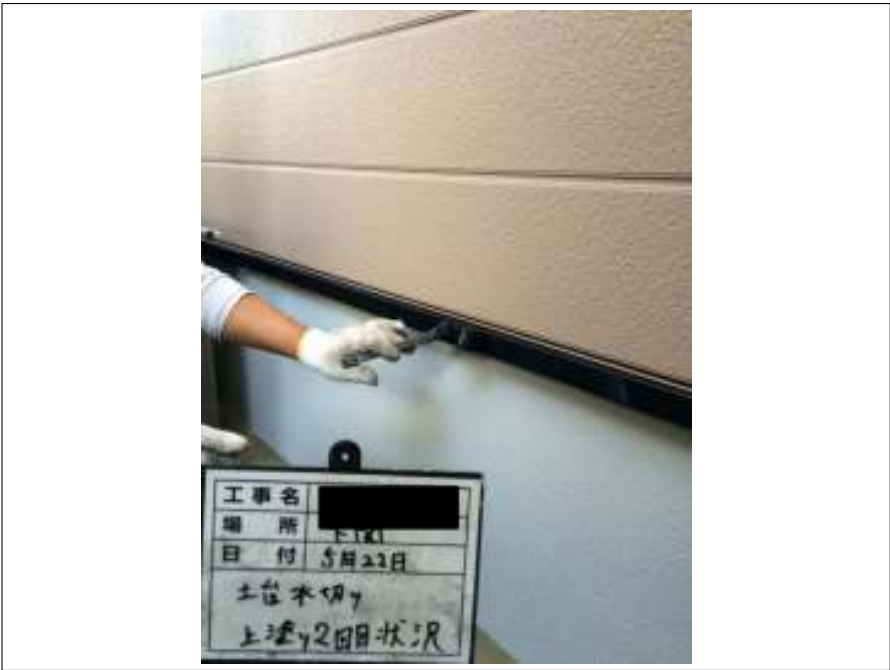
土台水切り 上塗り（2回目）施工中

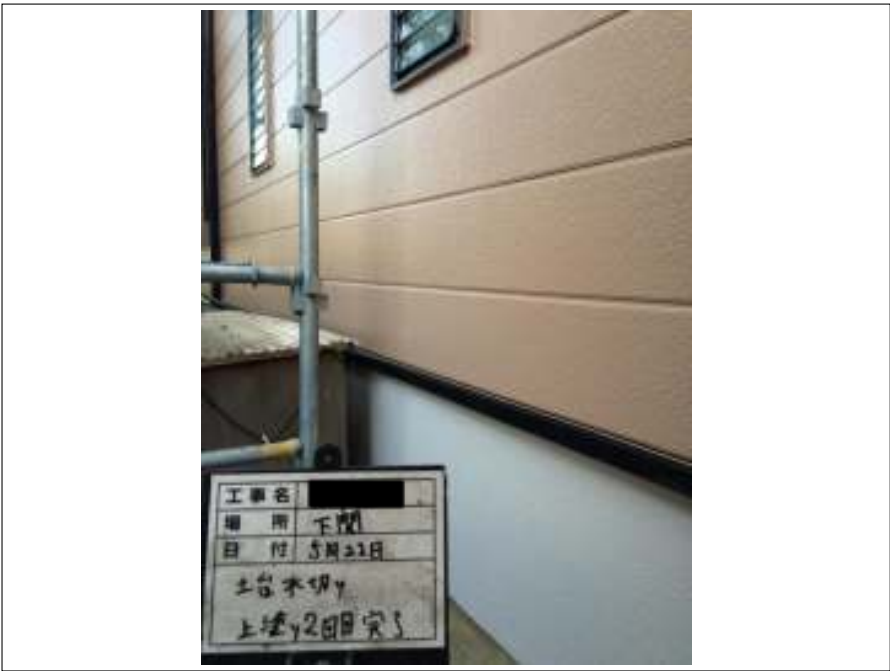
土台水切り 上塗り（2回目）施工完了

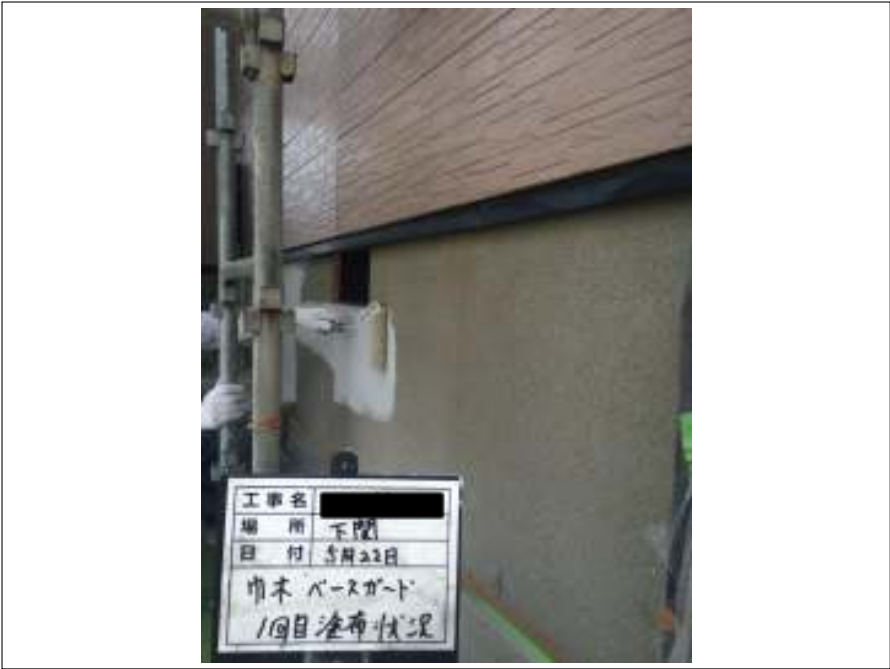
基礎 上塗り（1回目）施工中

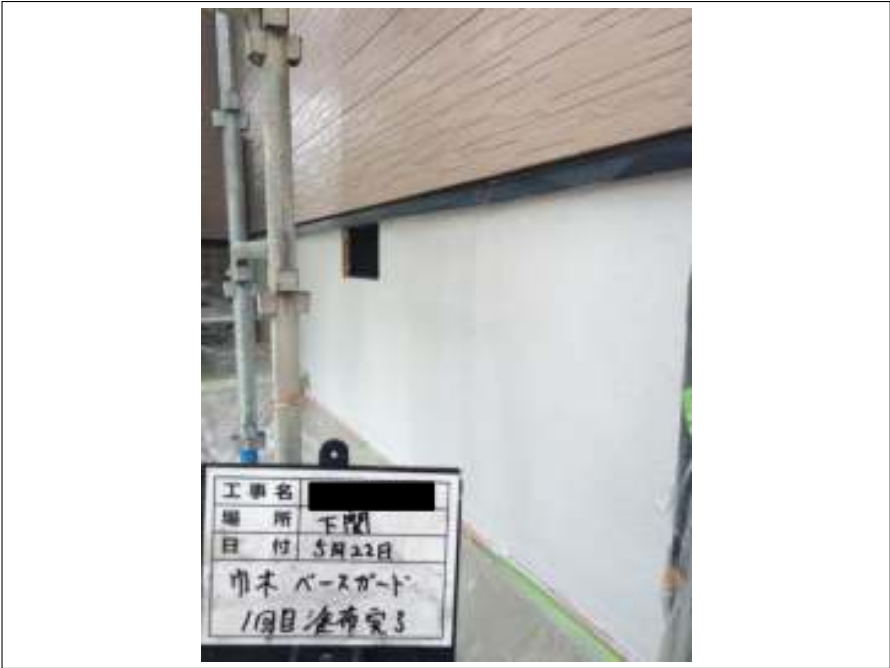
基礎 上塗り（1回目）施工完了

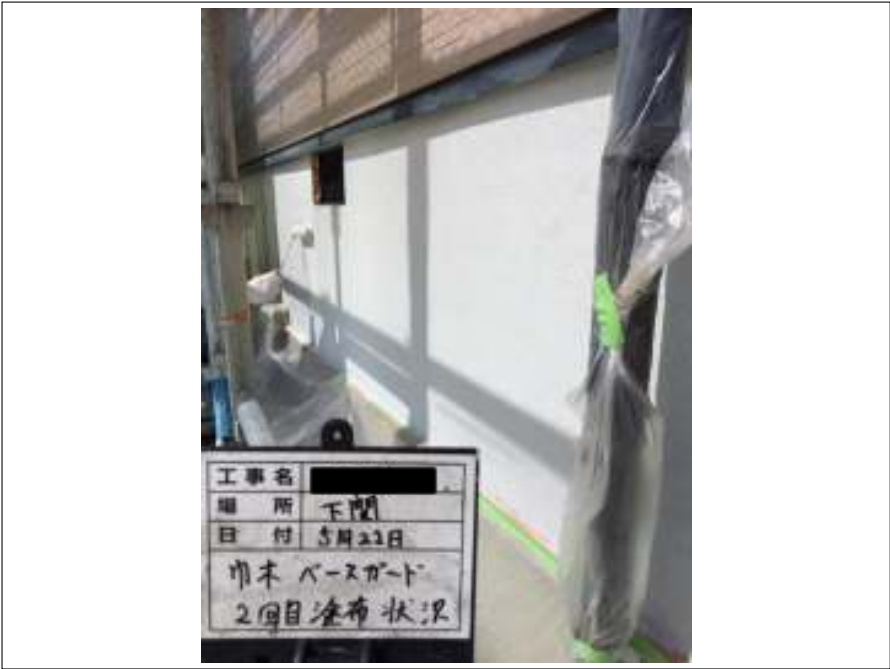
基礎 上塗り（2回目）施工中
