工事写真報告書

工事名 M 様邸

工事箇所 防水部・外壁・その他

工事施工者 ベストホーム株式会社

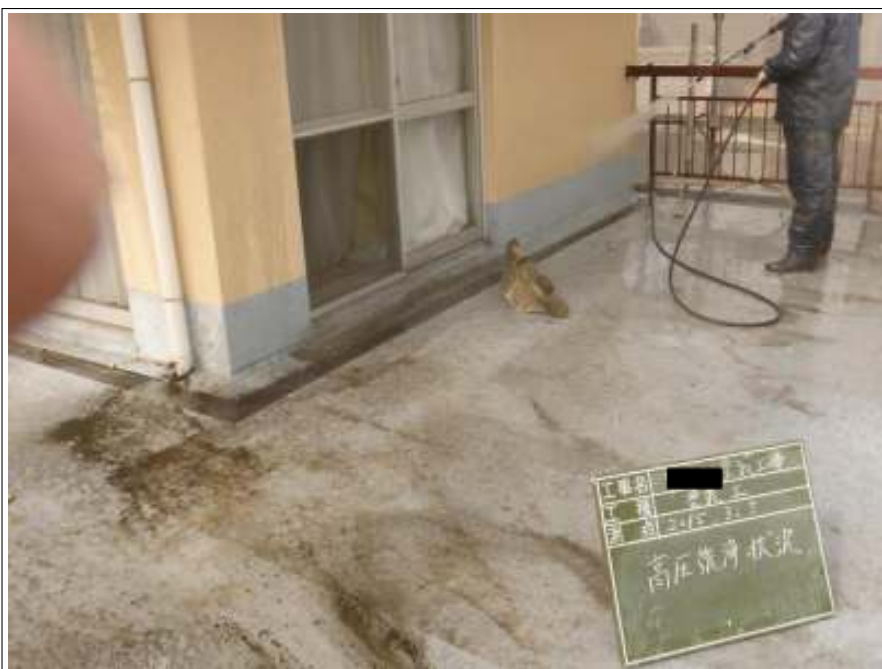
屋上高压洗浄施工中

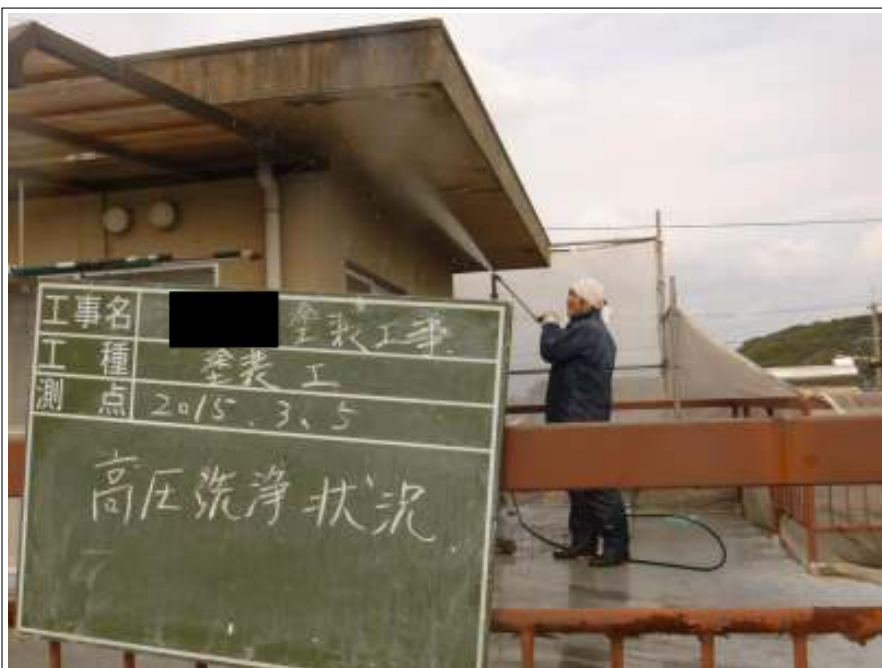
外壁高压洗浄施工中

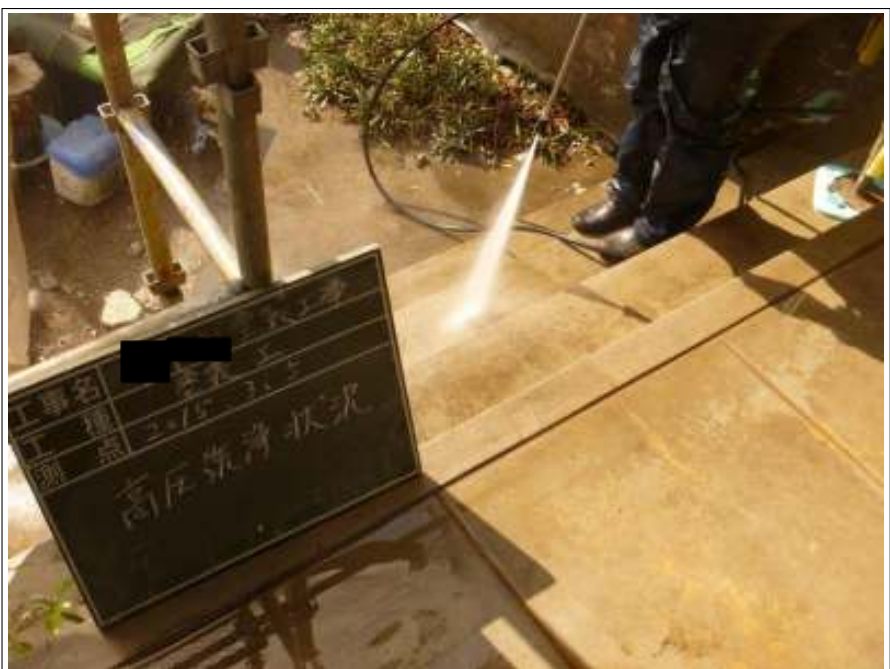
土間高压洗淨施工中

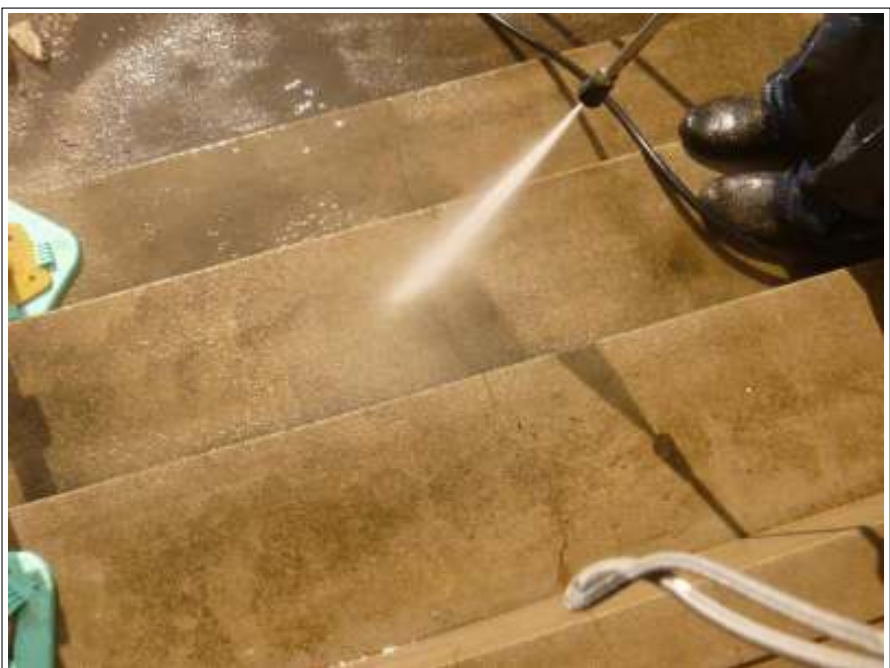
土間高压洗淨施工中

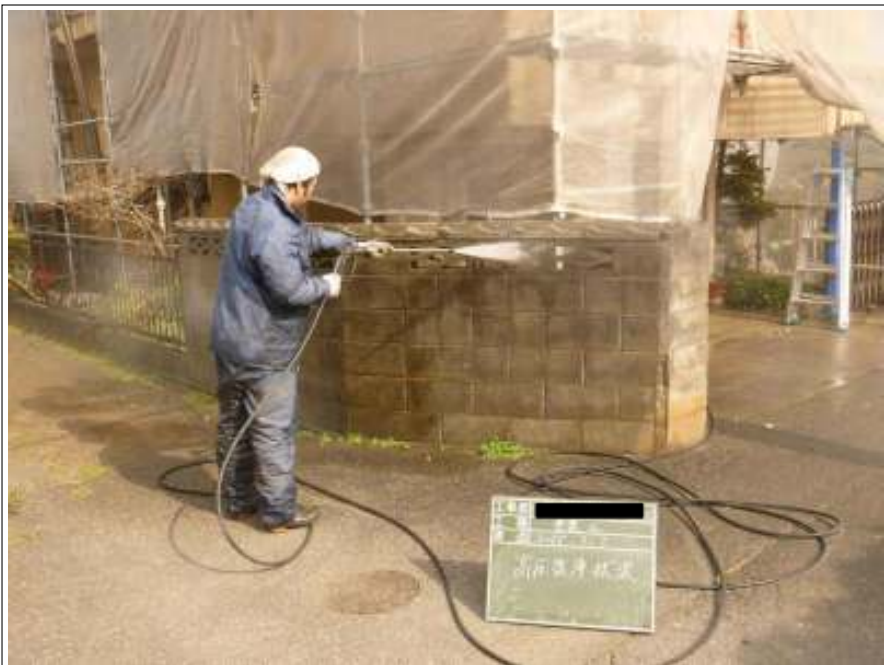
塀高圧洗浄施工中

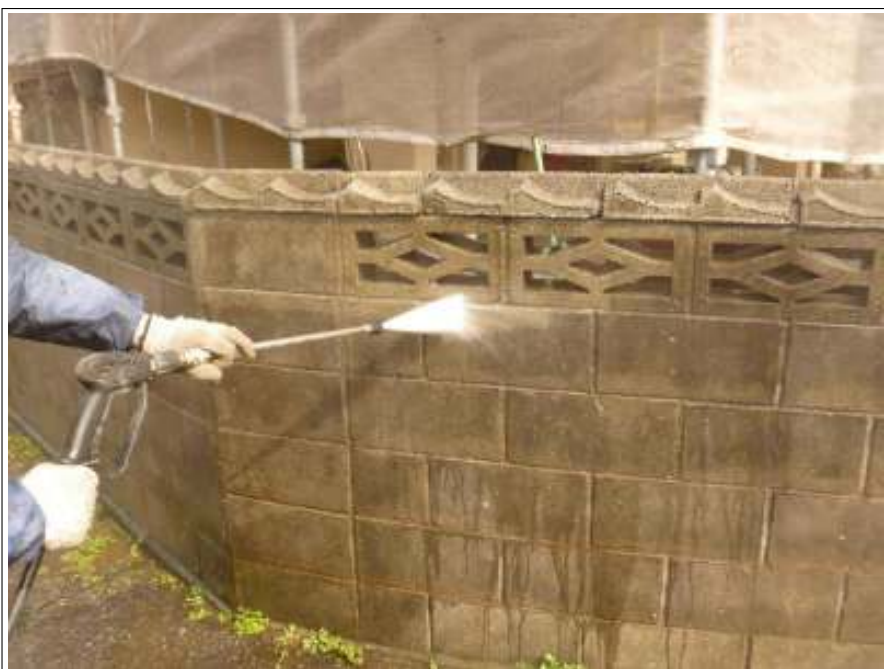
塀高圧洗浄施工中

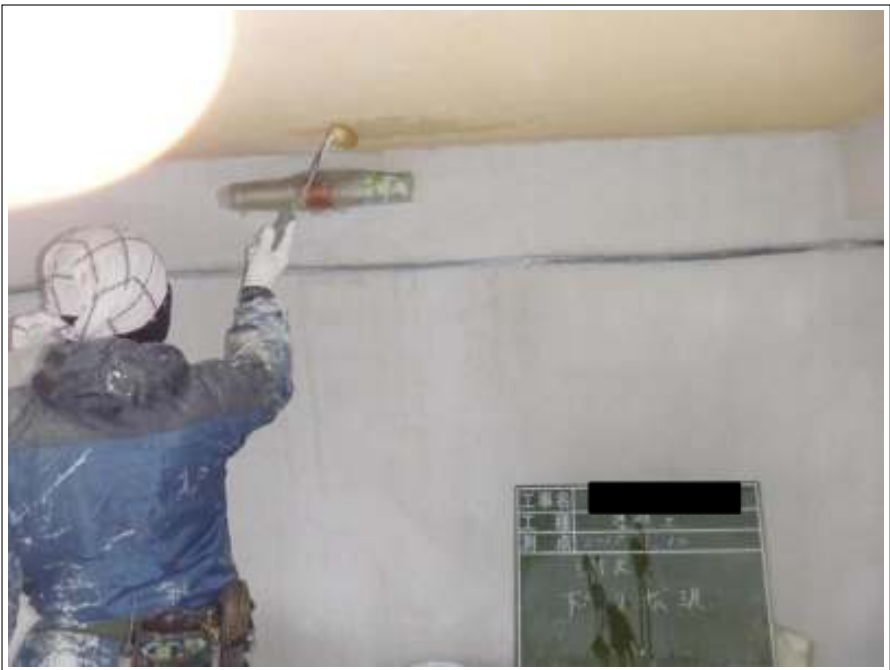
軒天塗装下塗り施工中

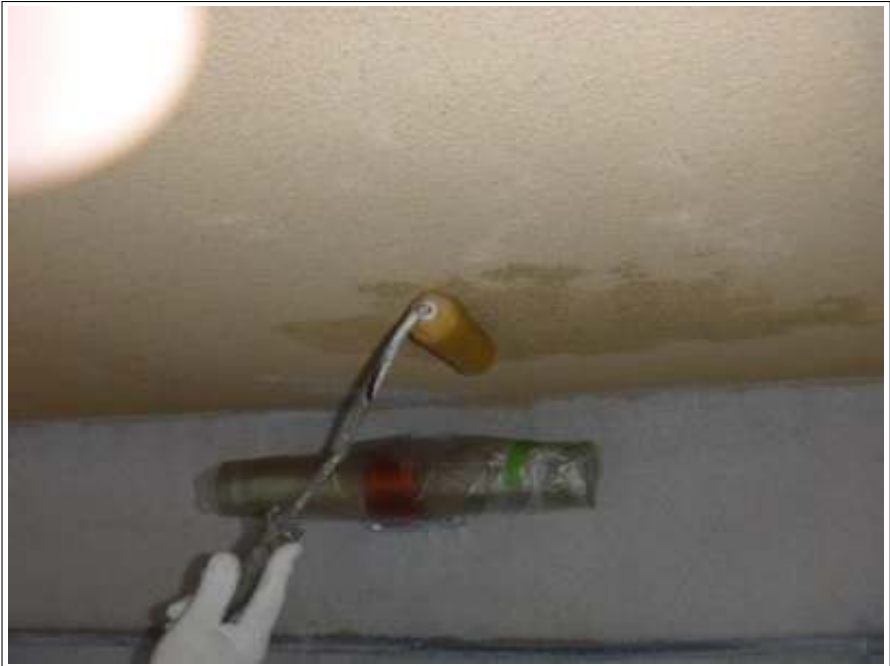
軒天塗装下塗り施工中

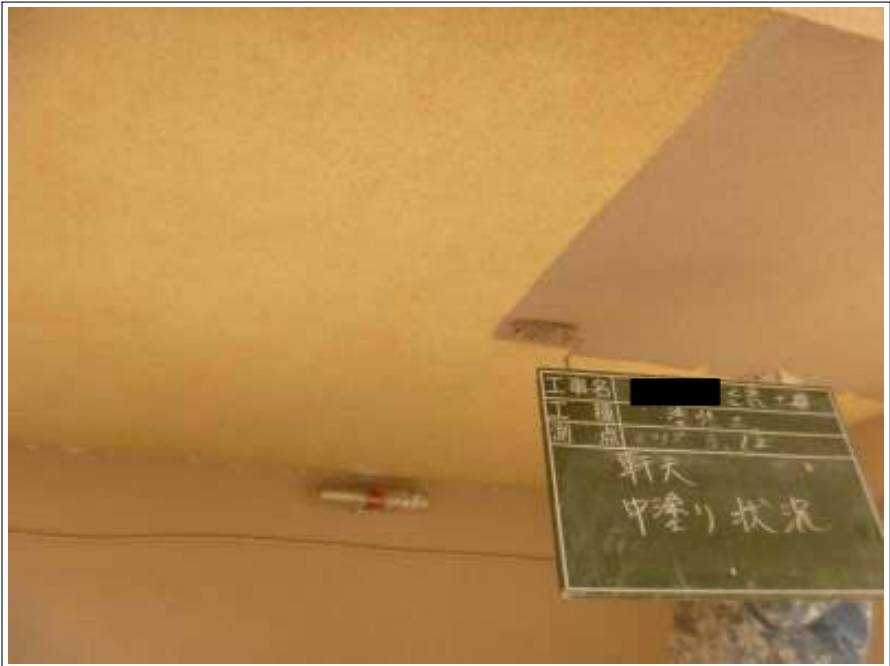
軒天塗装中塗り施工中

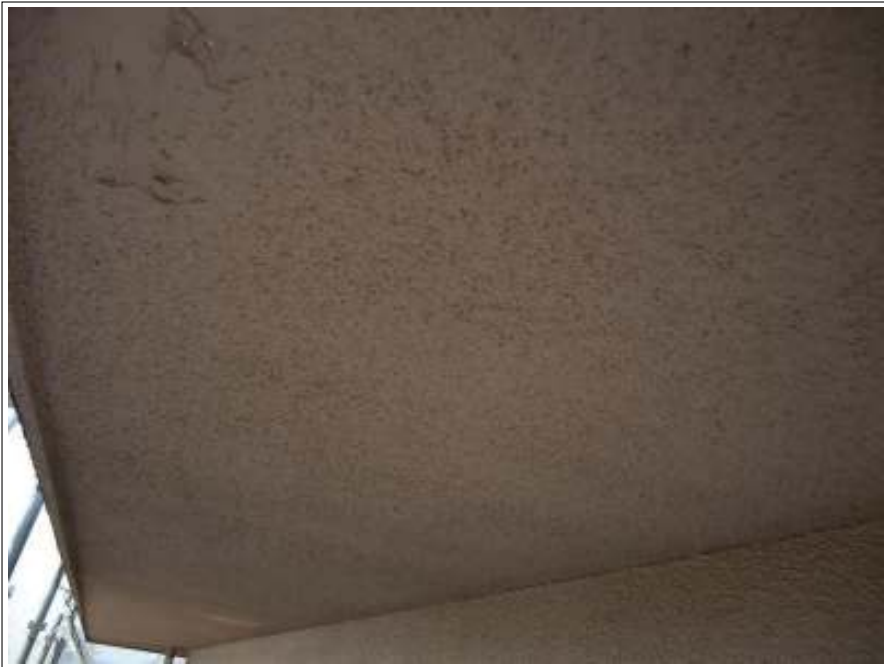
軒天塗装上塗り施工後

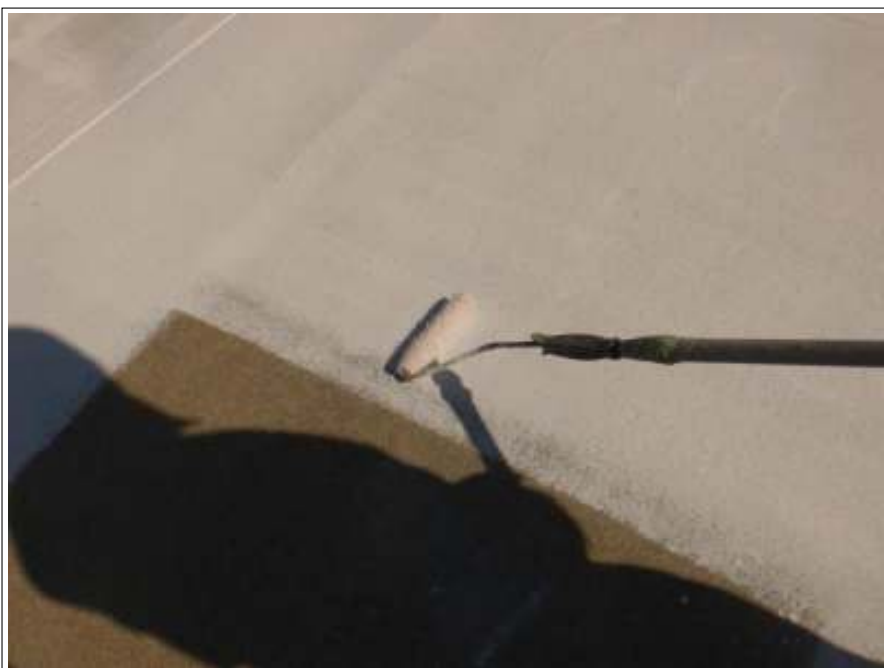
屋上防水下塗り施工中

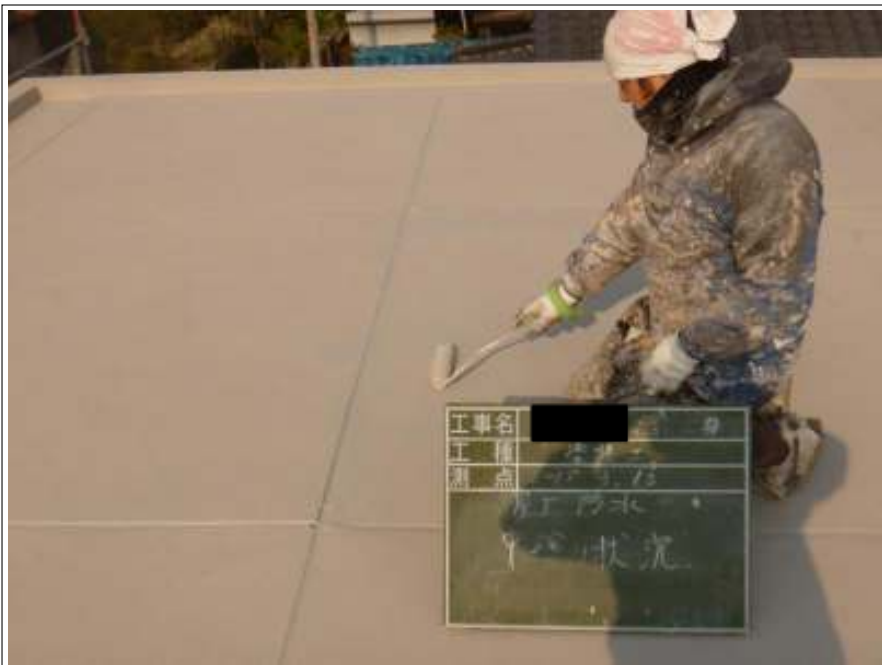
屋上防水中塗り施工中

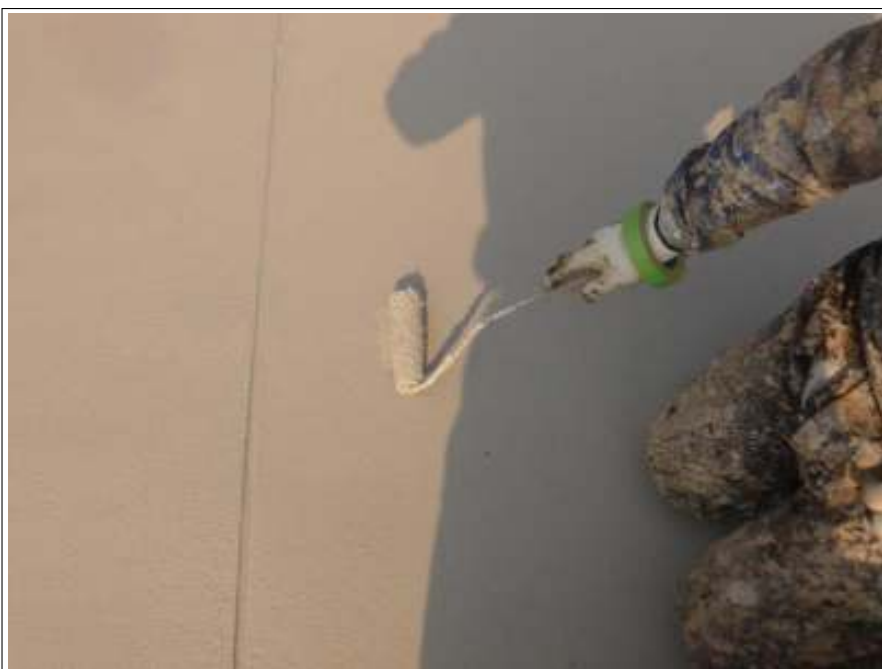
屋上防水中塗り施工中

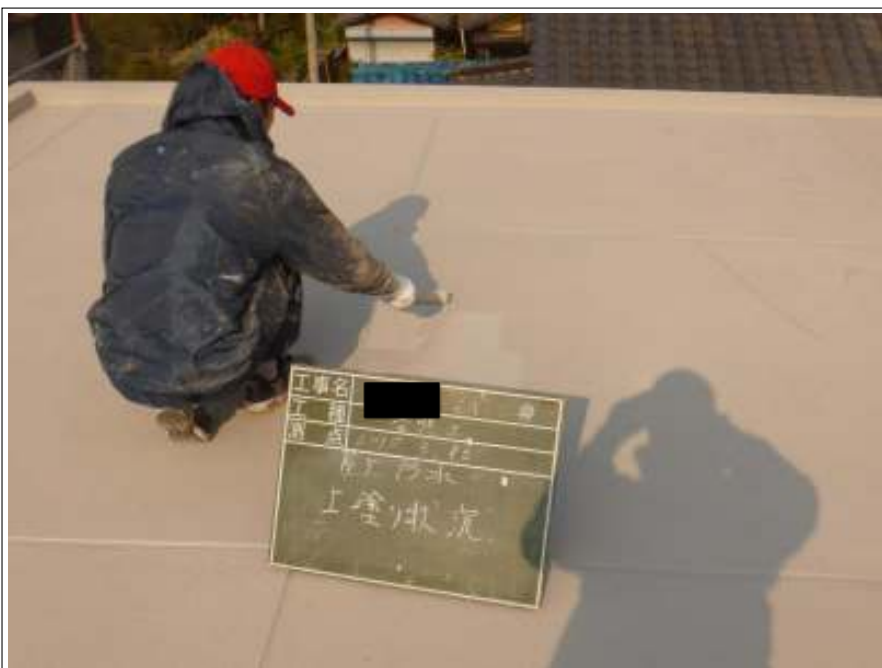
屋上防水上塗り施工中

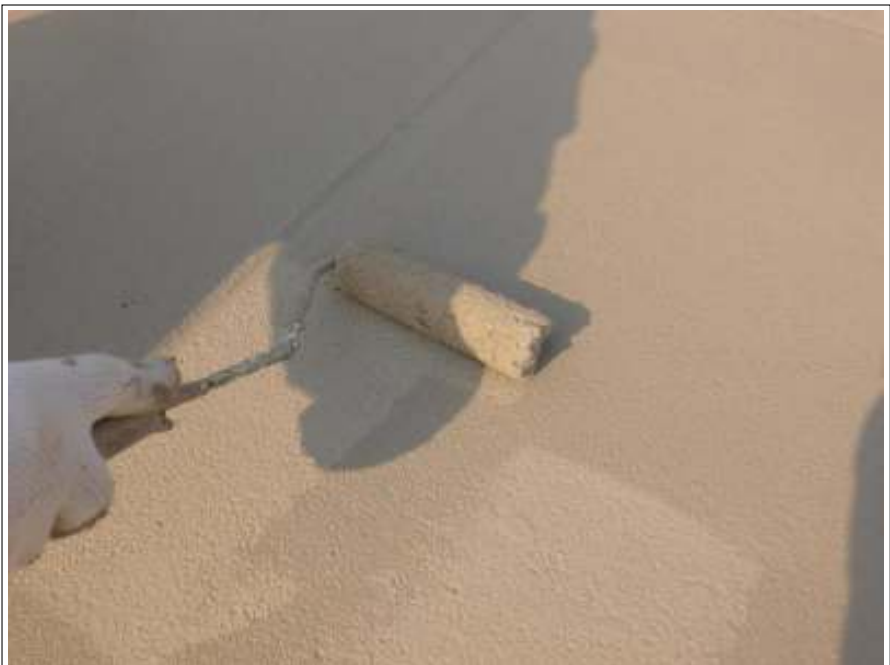
屋上防水上塗り施工中

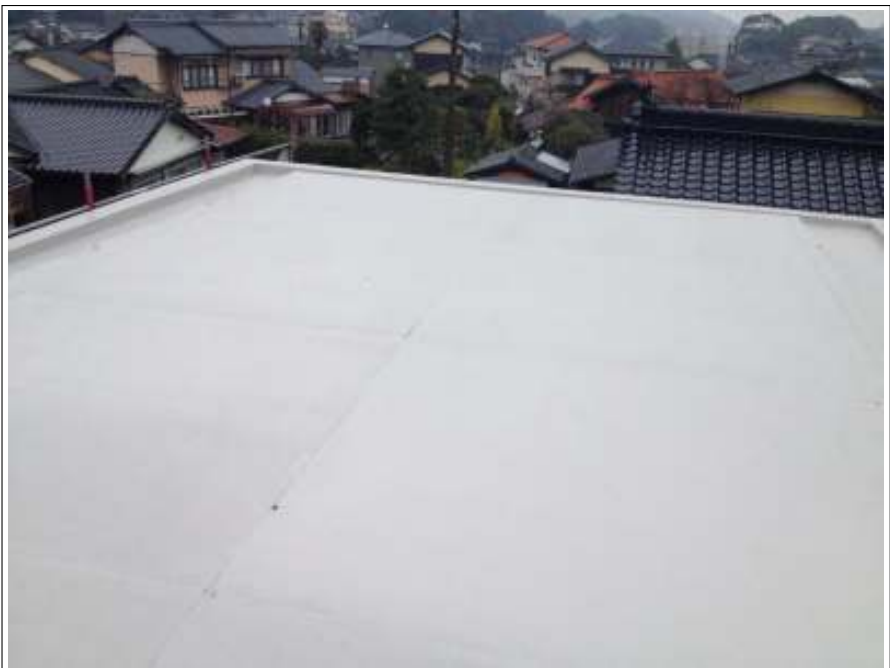
屋上防水上塗り施工後

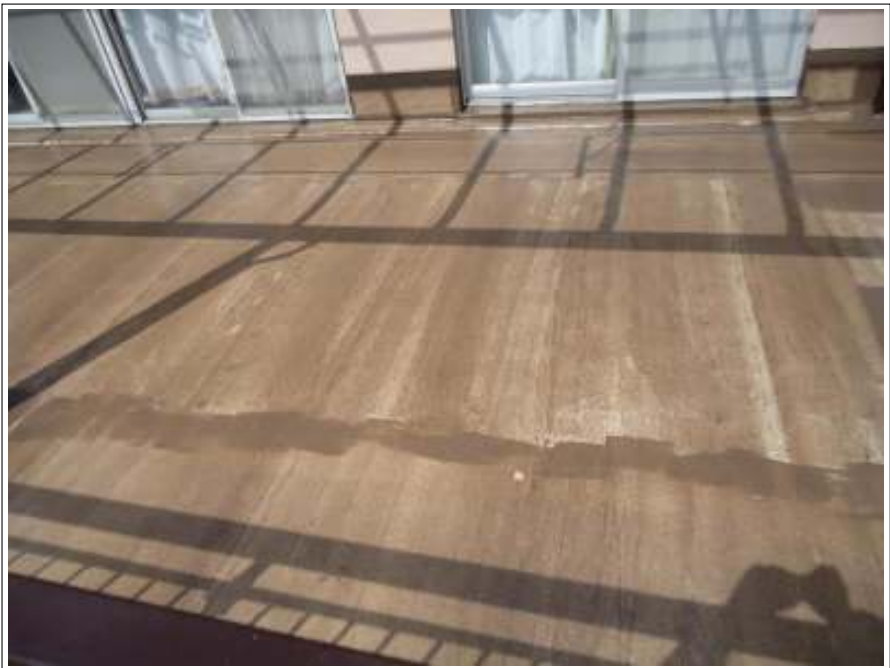
ベランダ部中塗り施工後

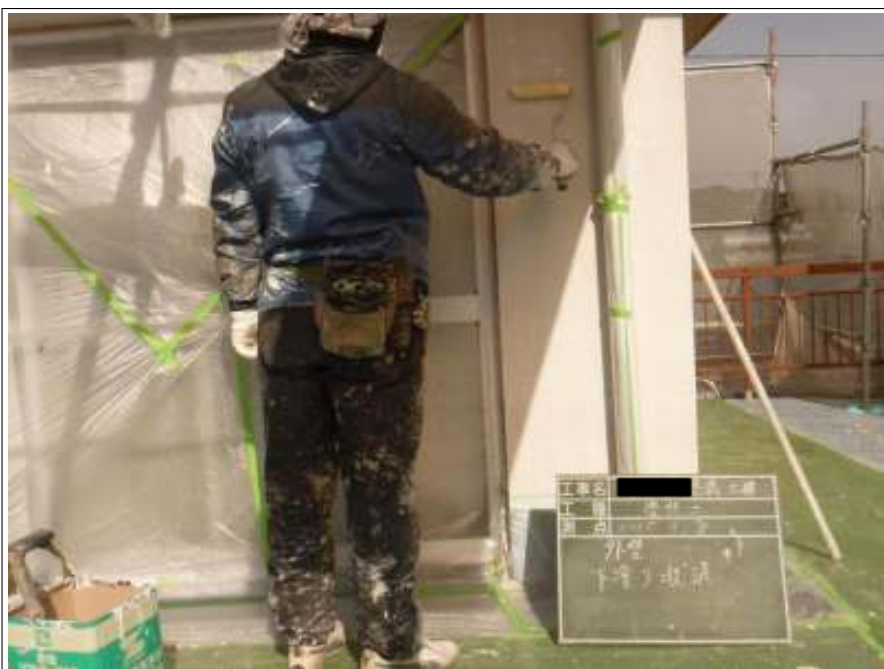
外壁塗装下塗り施工中

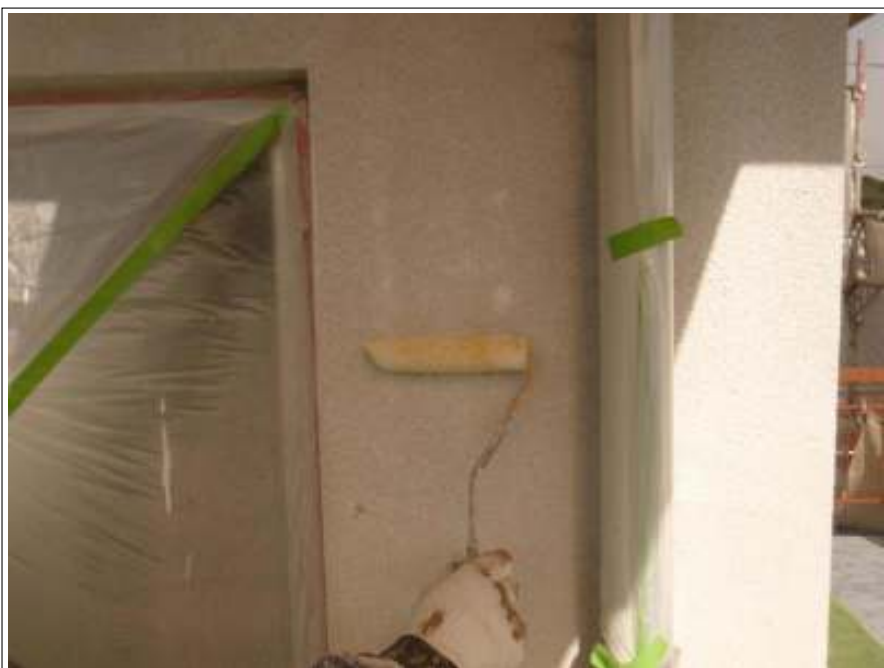
外壁塗装下塗り施工中

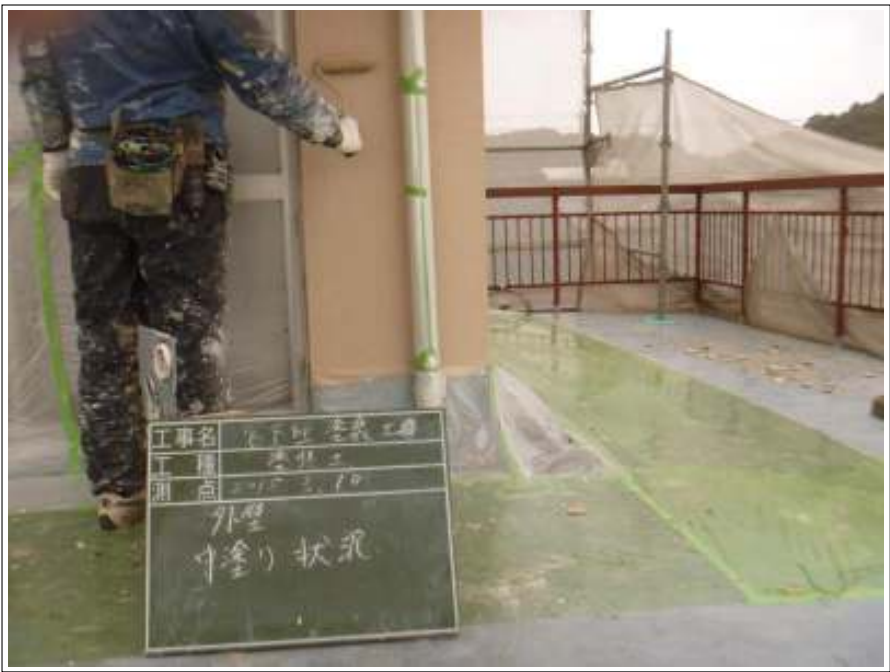
外壁塗装中塗り施工中

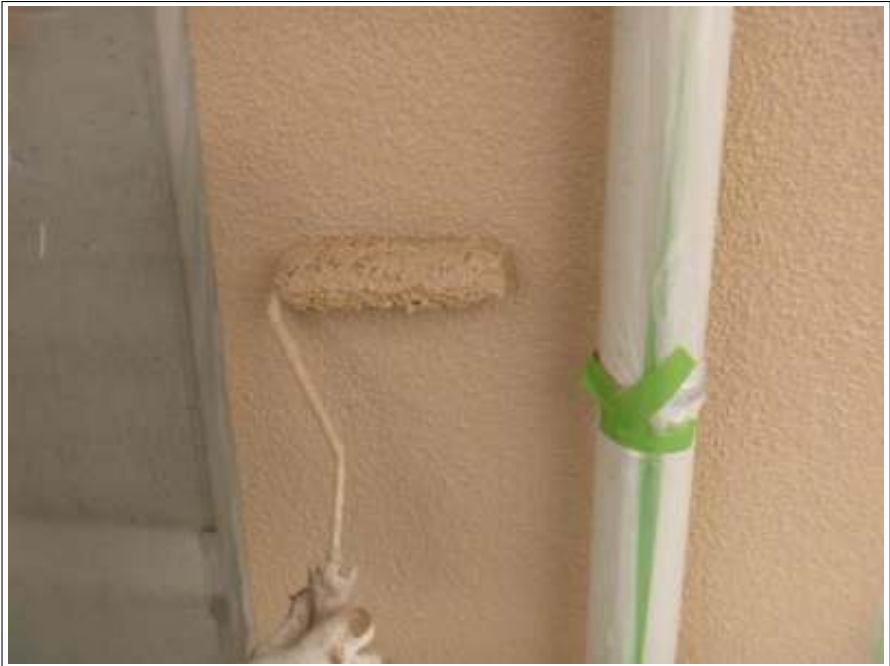
外壁塗装中塗り施工中

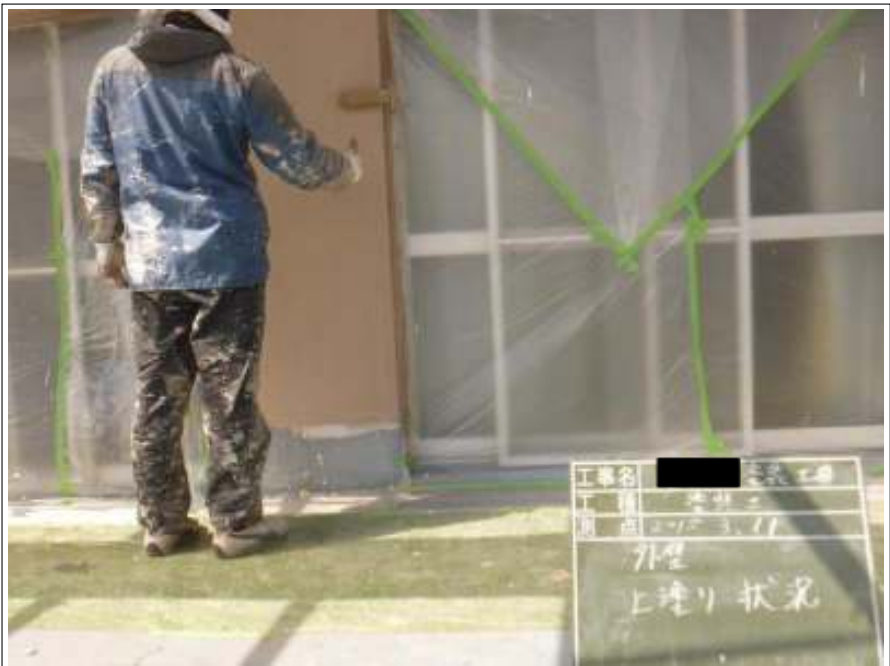
外壁塗装上塗り施工中

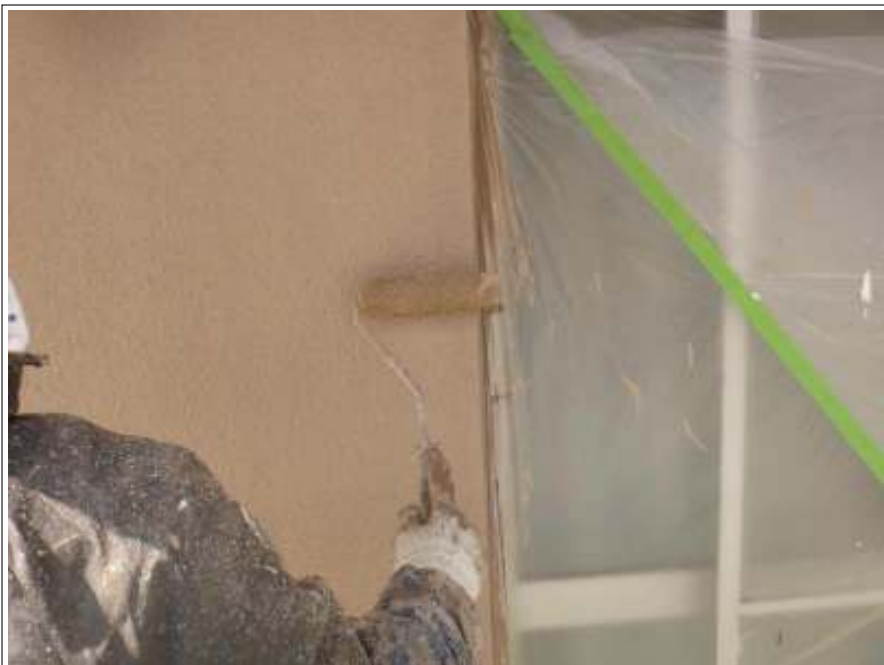
外壁塗装上塗り施工中

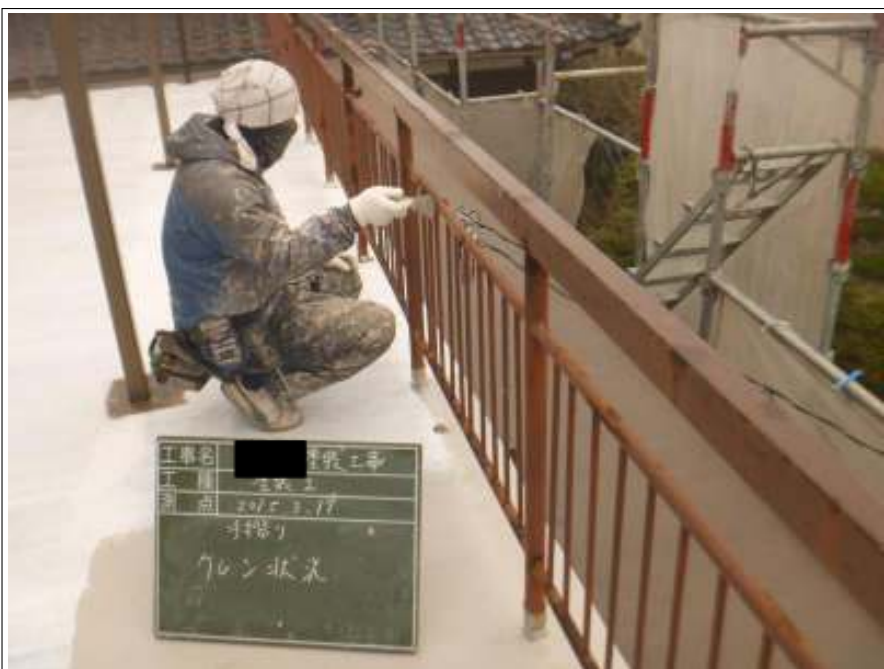
手摺ケレン施工中

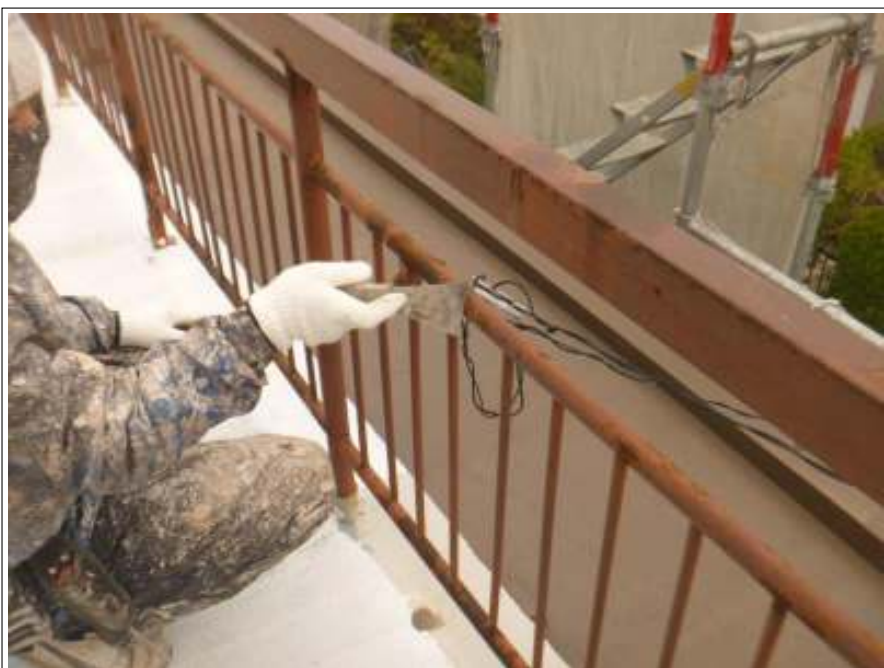
手摺ケレン施工中

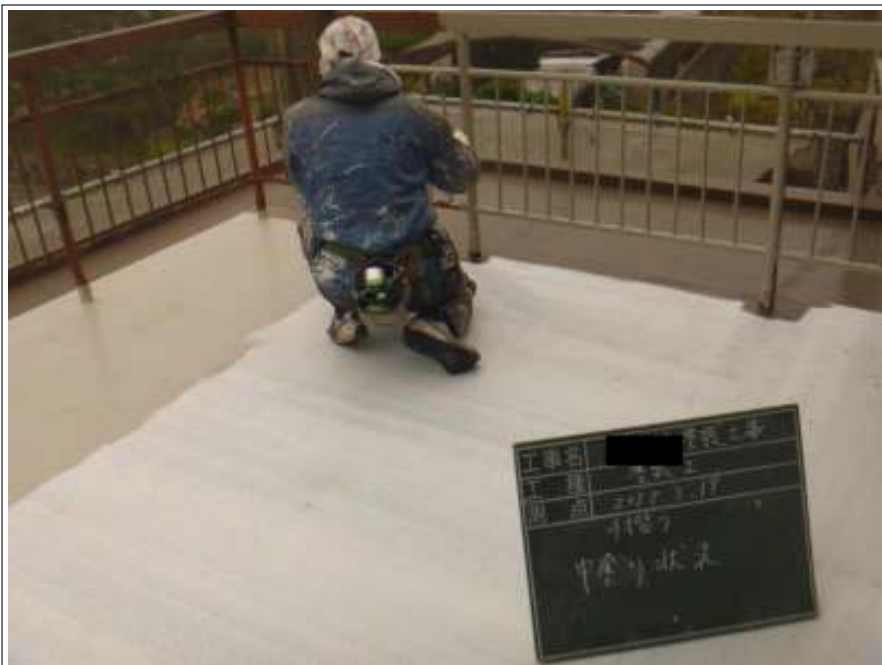
手摺塗装サビ止め施工中

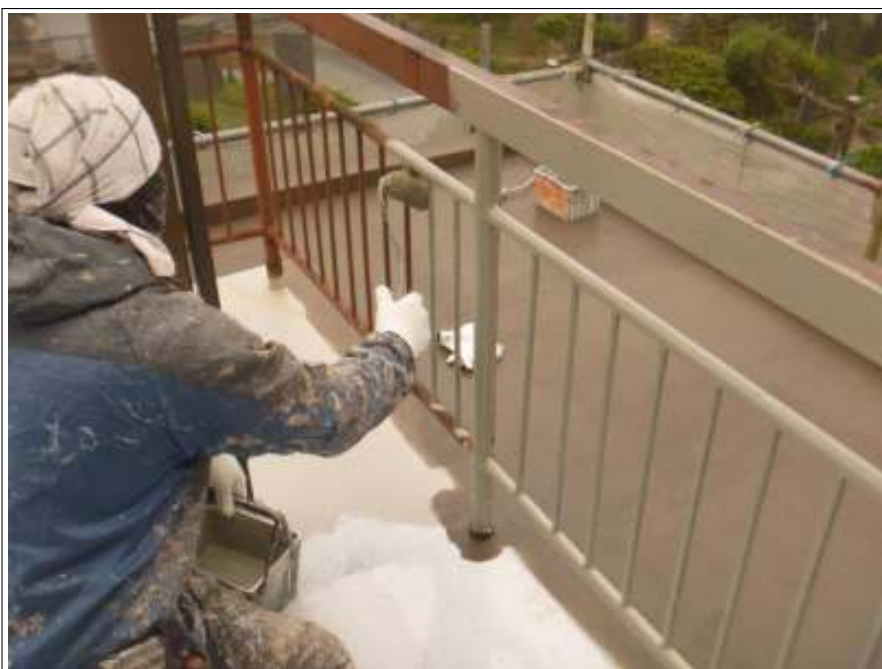
手摺塗装サビ止め施工中

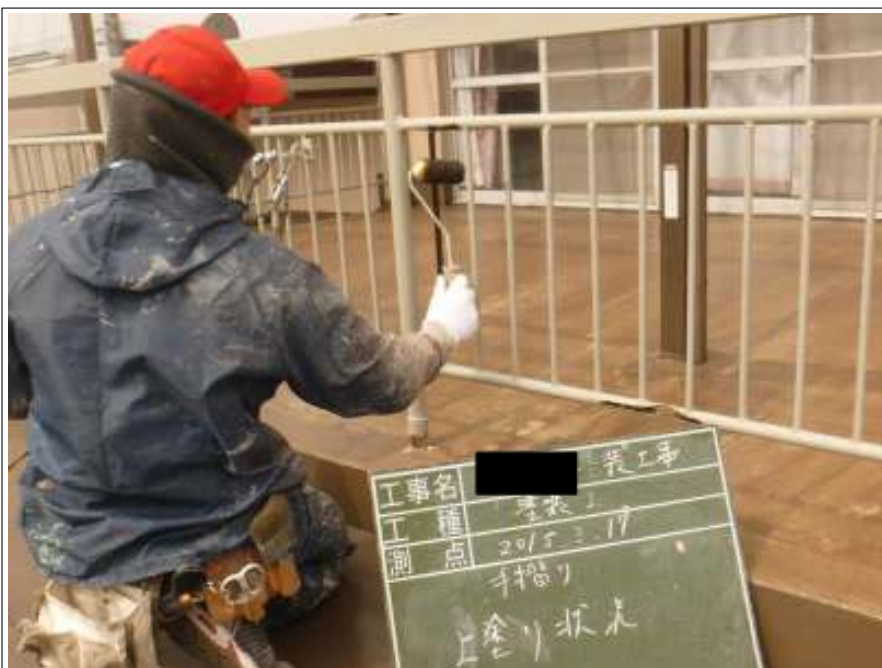
手摺塗装上塗り施工中

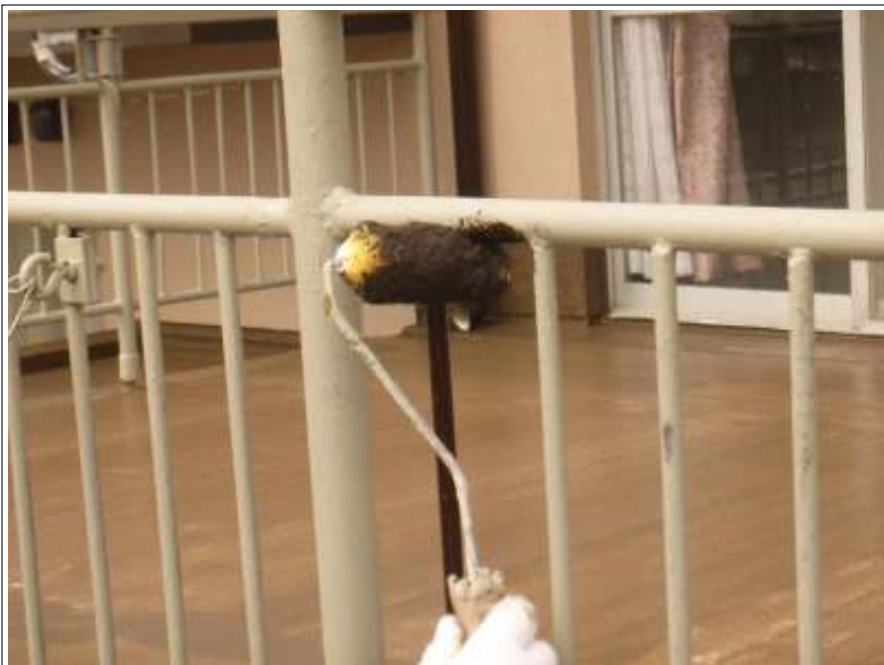
手摺塗装上塗り施工中

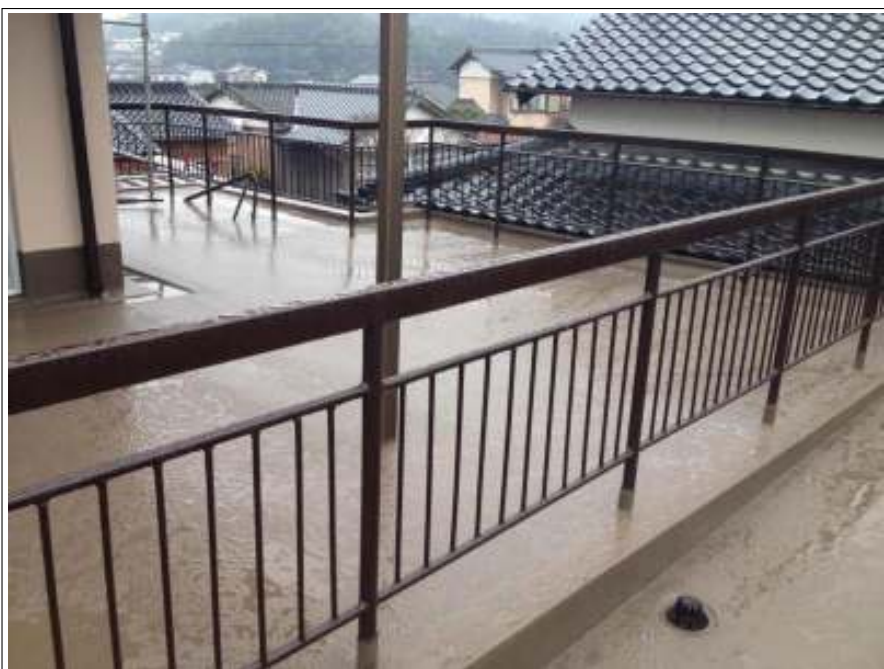
手摺塗装上塗り施工後

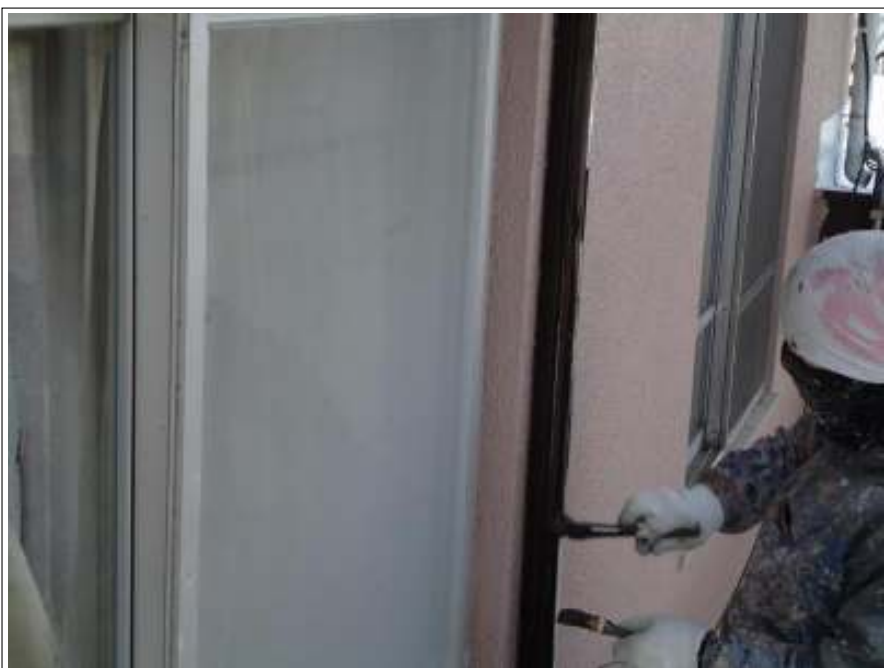
雨樋塗装施工中

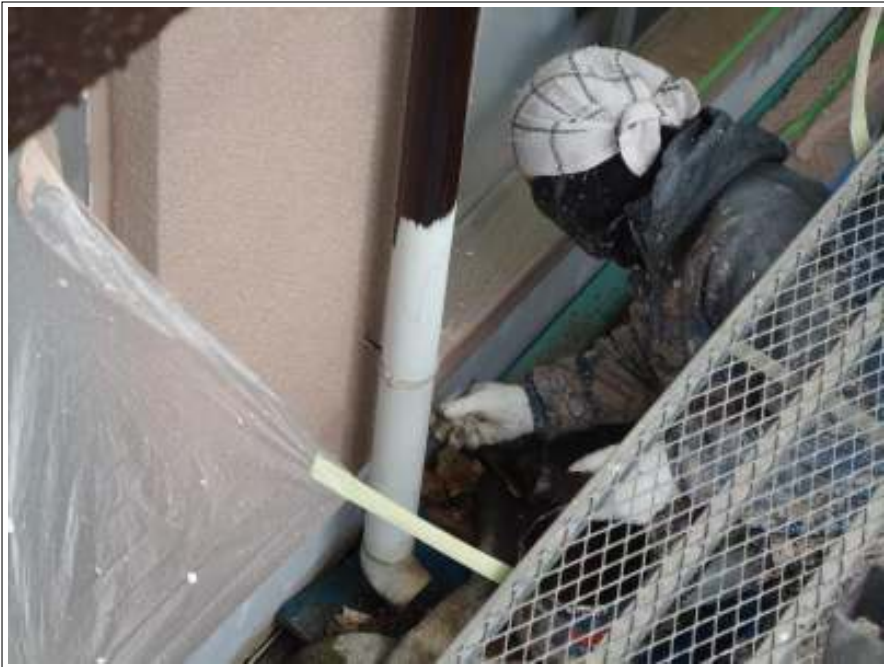
雨樋塗装施工中
