工事写真報告書

工事名 S 様 邸

工事箇所 屋根・外壁・その他 塗装工事一式

工事施工者 ベストホーム株式会社

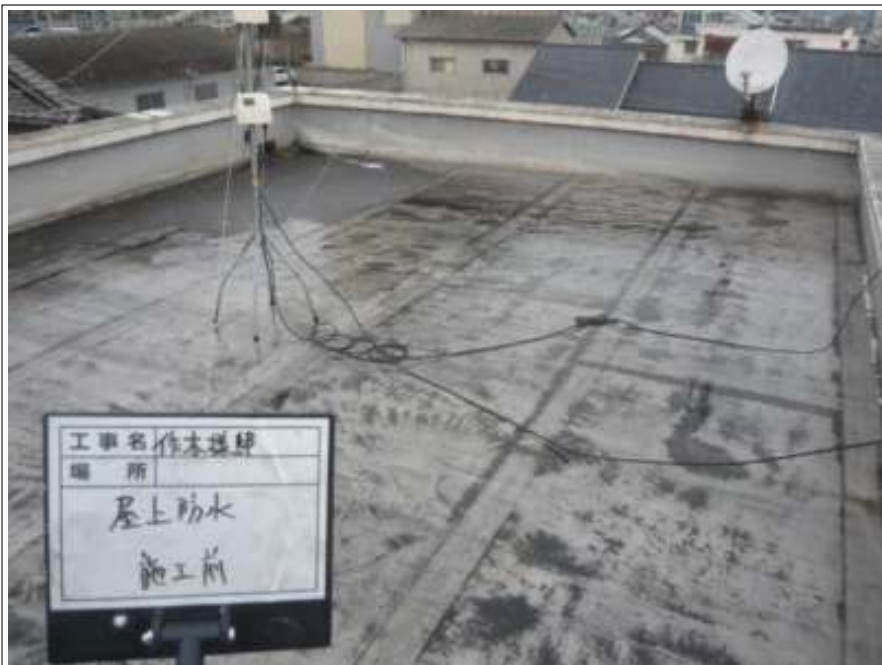
屋上防水 施工前

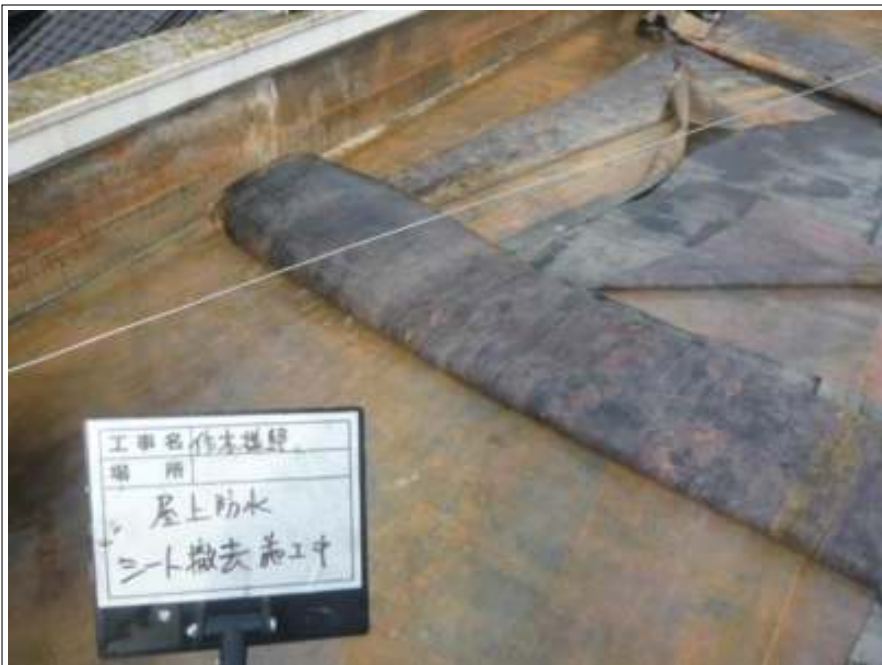
屋上防水 シート撤去施工中

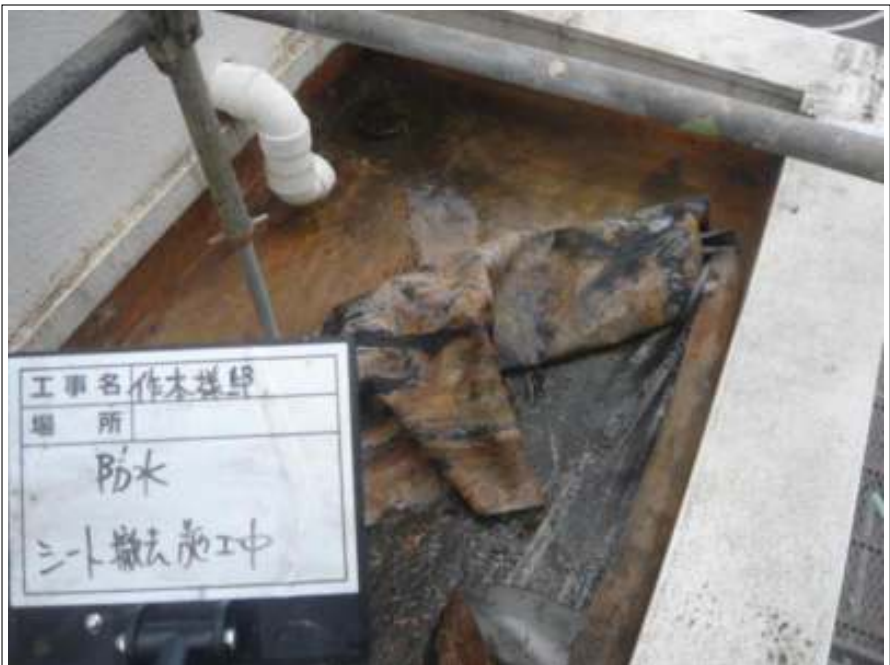
防水部 シート撤去施工中

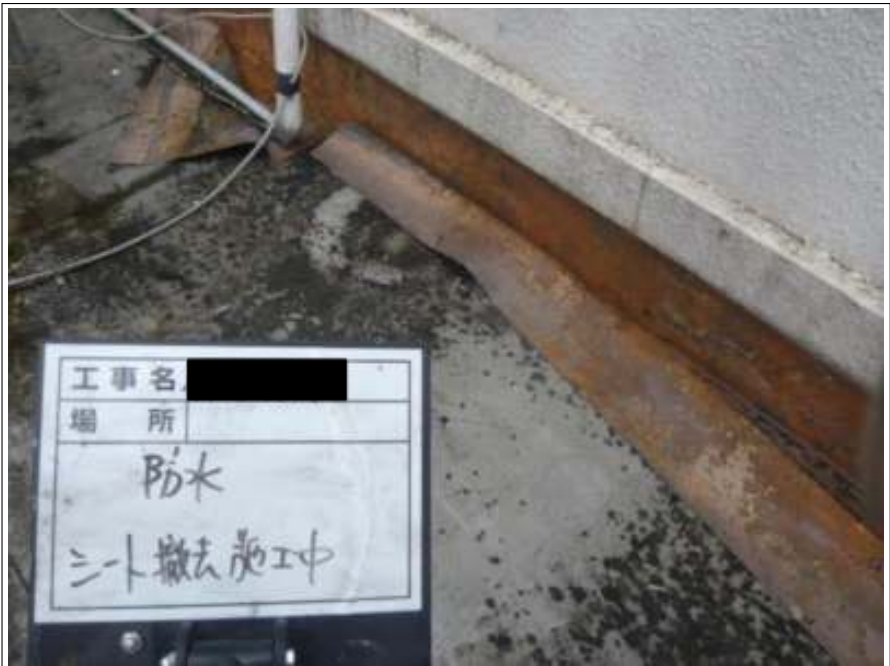
防水部 シート撤去施工中

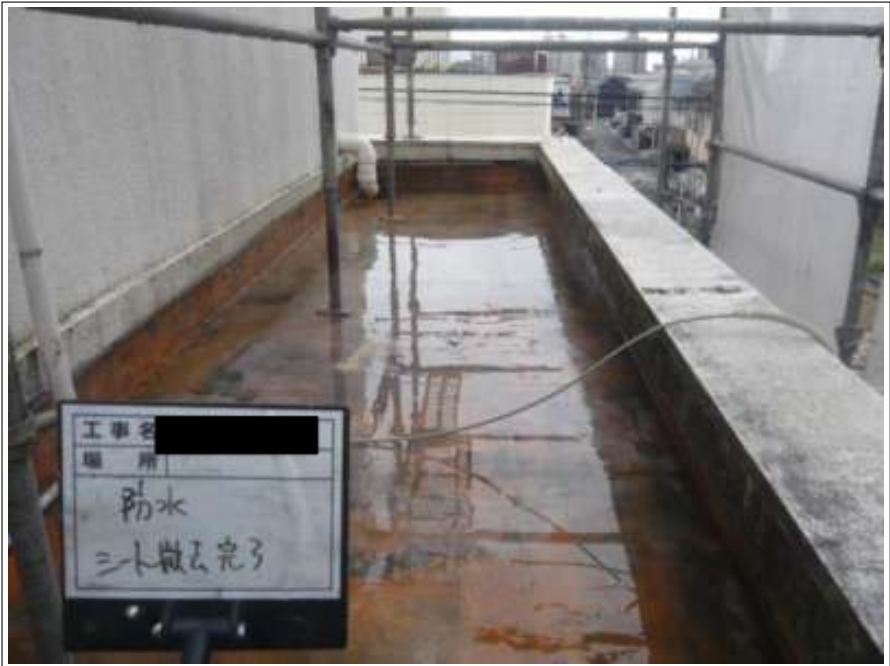
防水部 シート撤去施工後

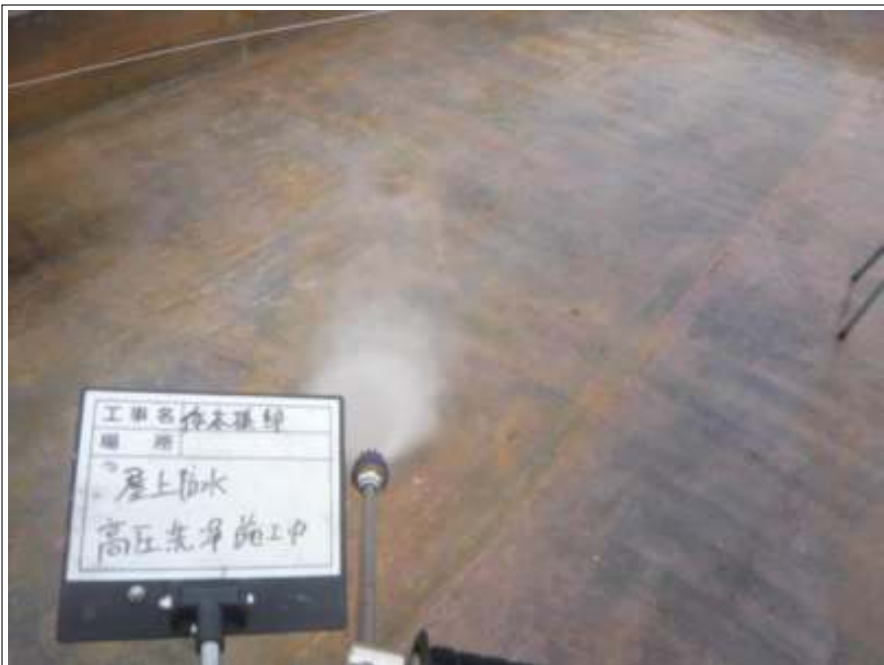
屋上防水 高圧洗浄中

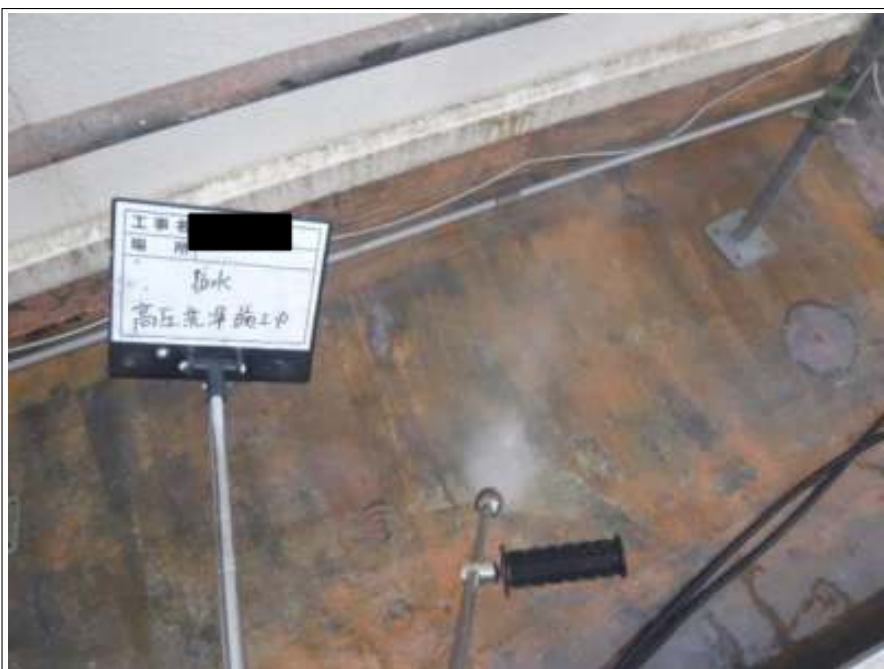
防水部 高圧洗浄中

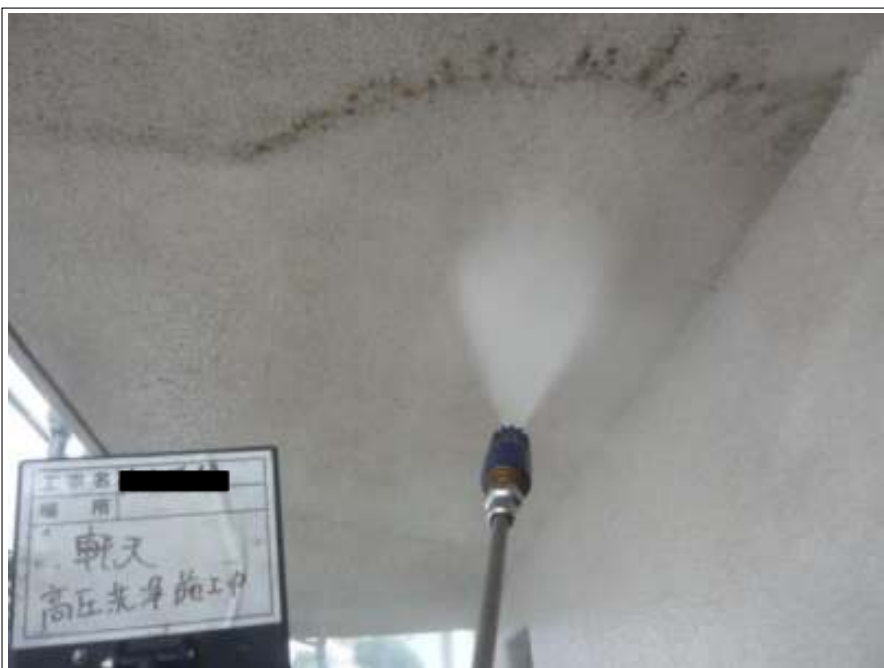
軒天 高圧洗浄中

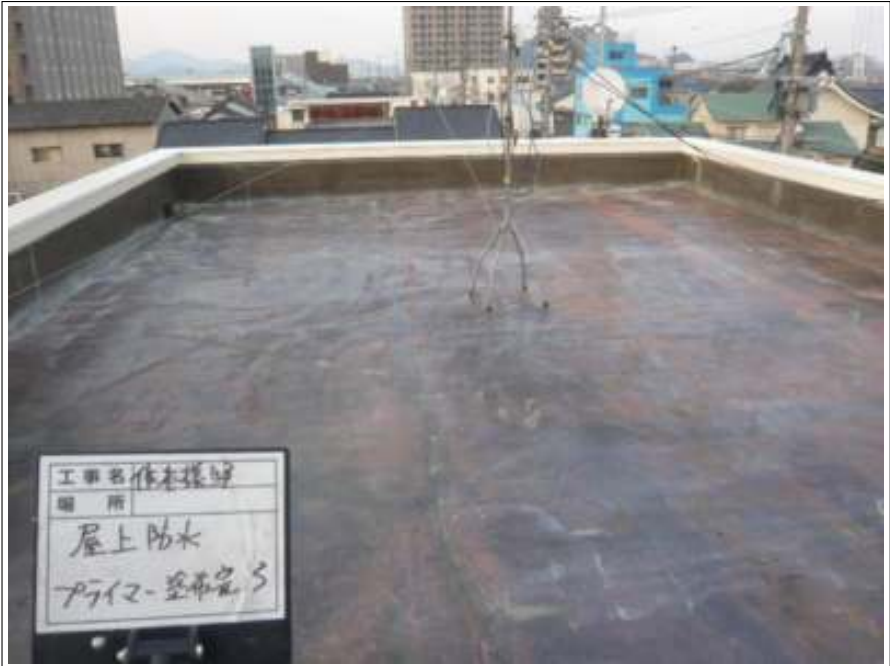
屋上防水 下塗り施工後

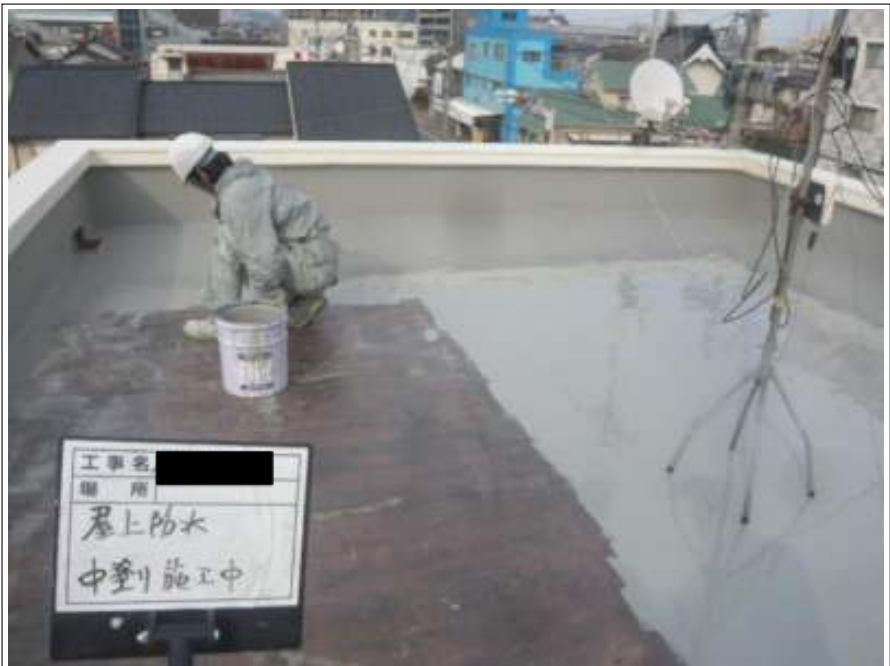
屋上防水 中塗り施工中

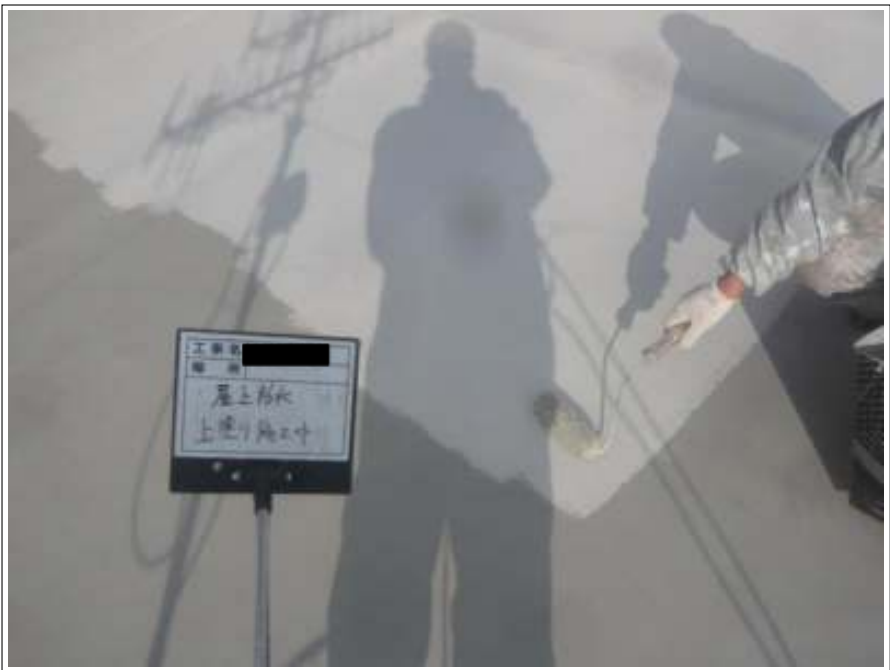
屋上防水 上塗り施工中

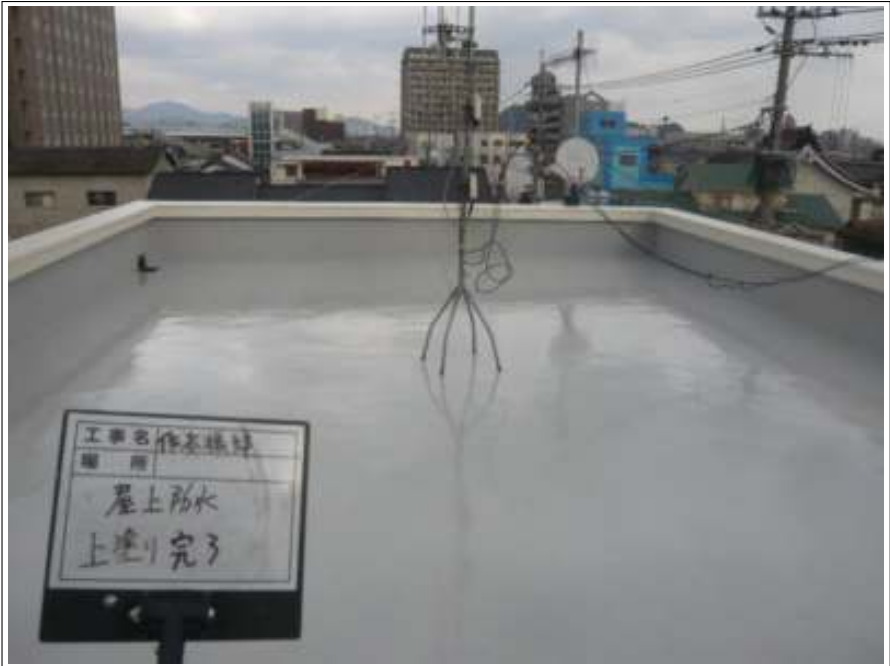
屋上防水 上塗り施工後

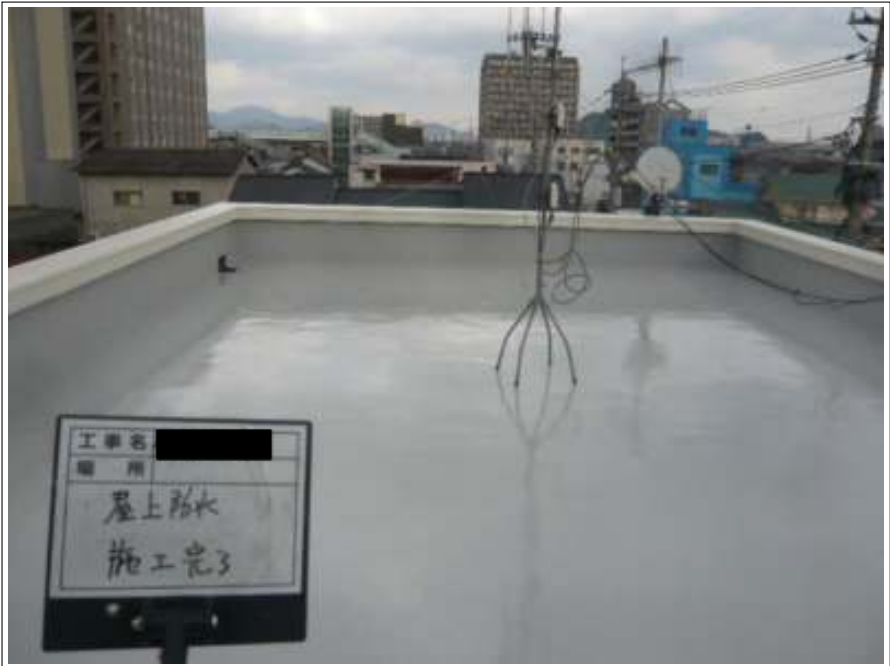
屋上防水 施工完了

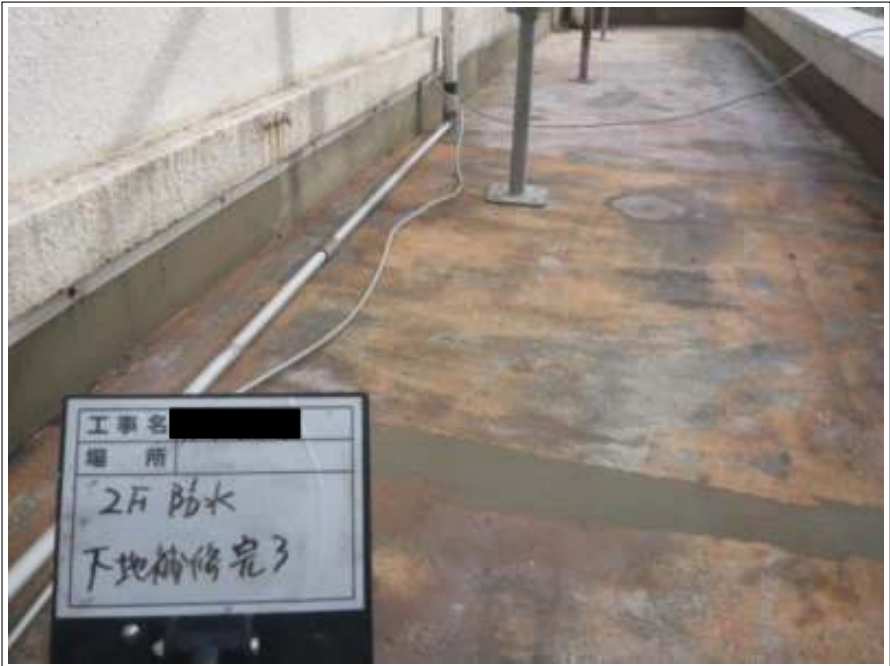
防水部 下地補修施工後

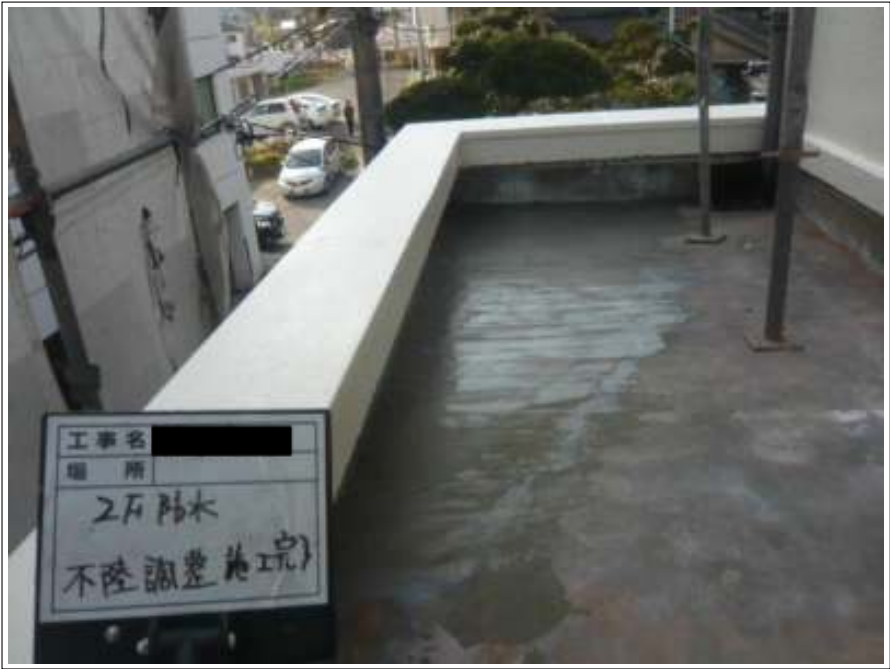
防水部 不陸調整施工後

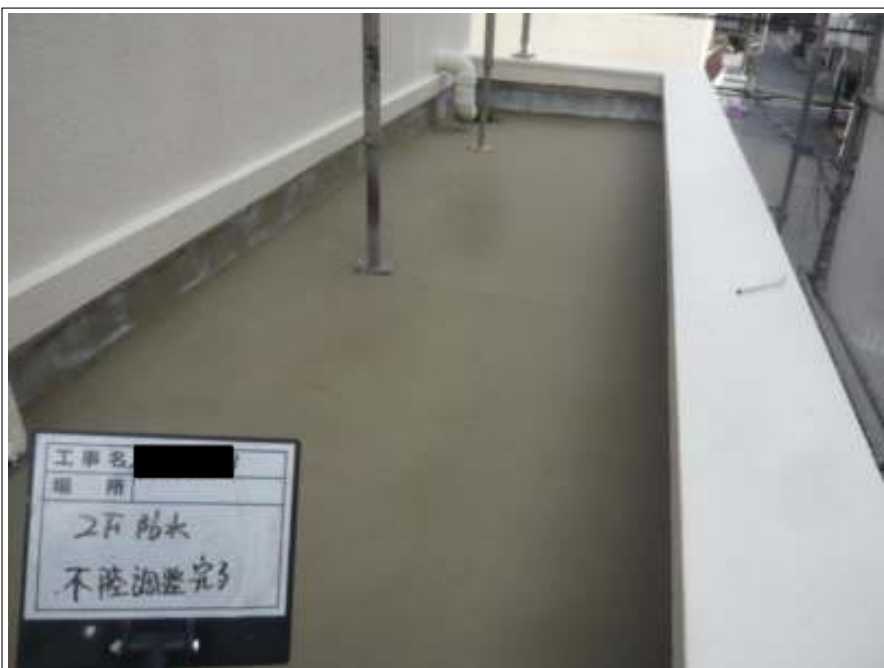
防水部 不陸調整施工後

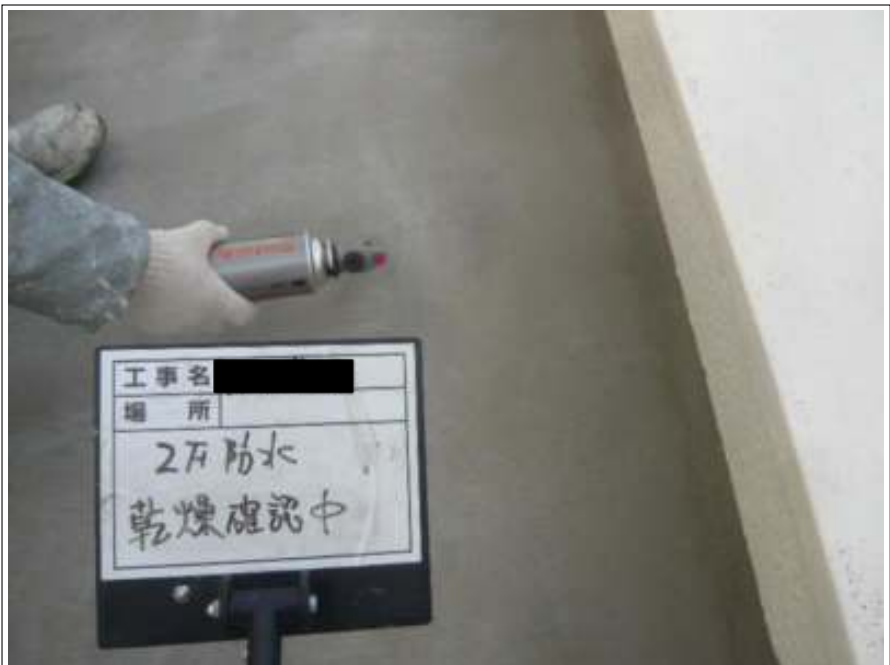
防水部 乾燥確認中

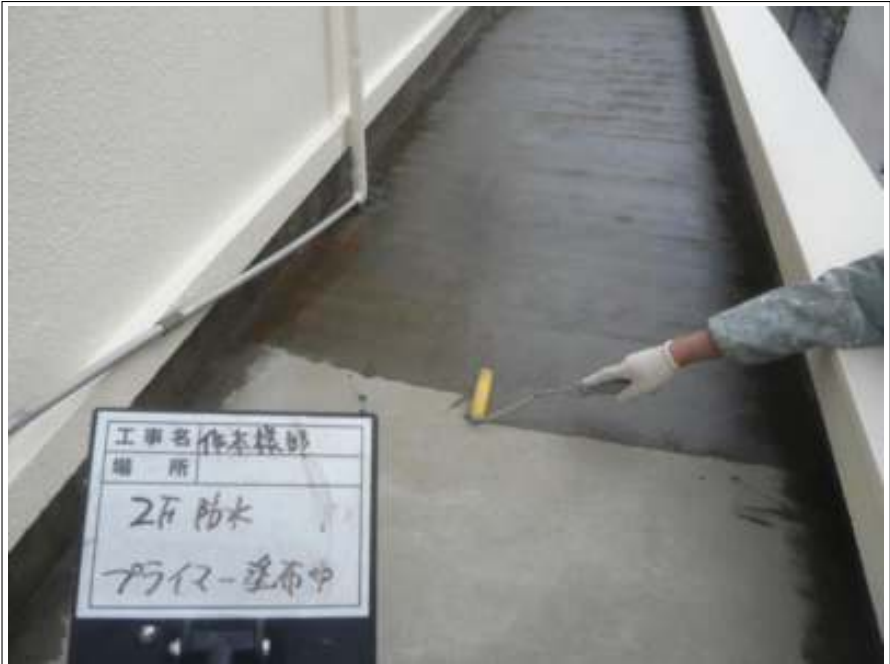
防水部 下塗り施工中

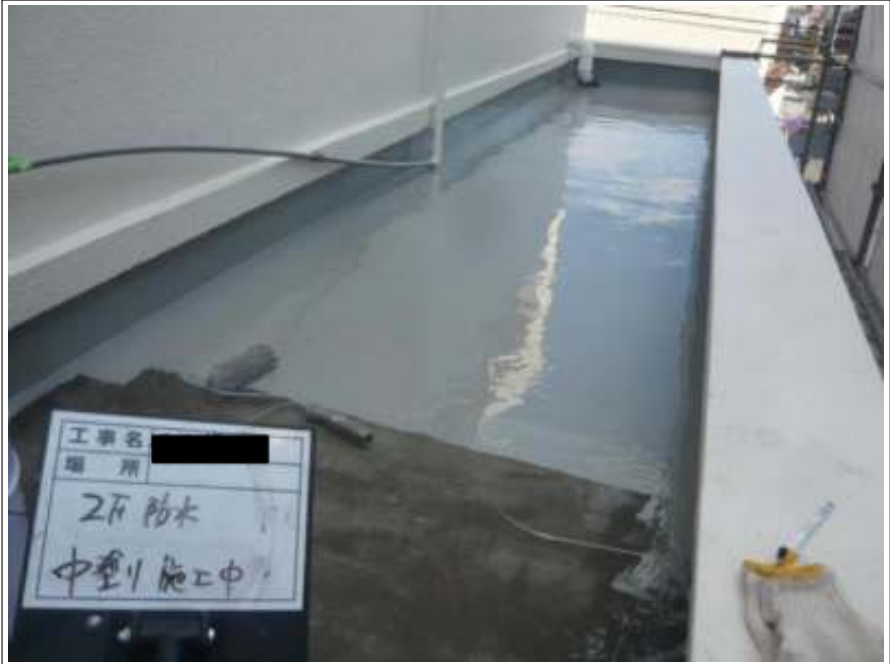
防水部 中塗り施工中

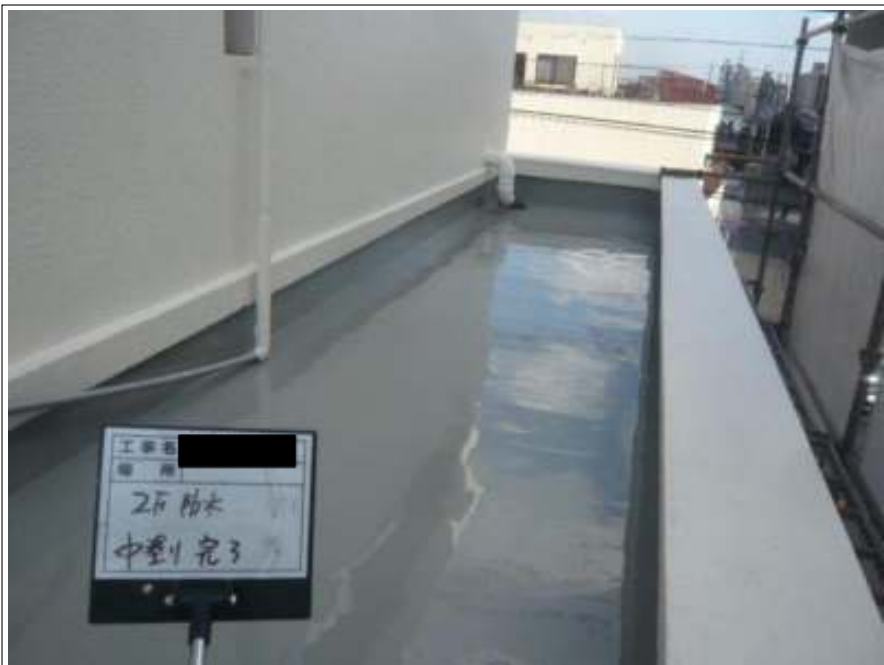
防水部 中塗り施工後

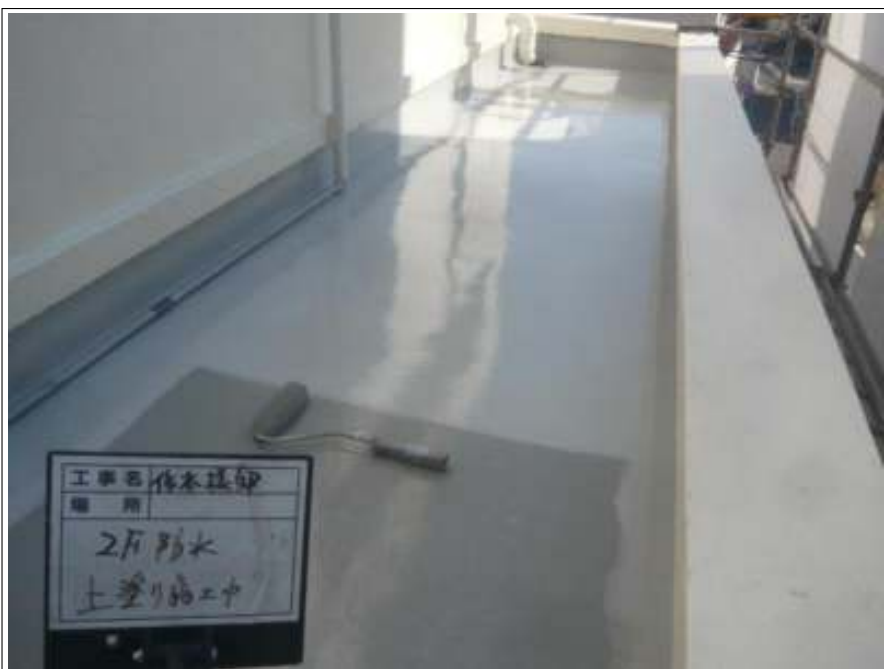
防水部 上塗り施工中

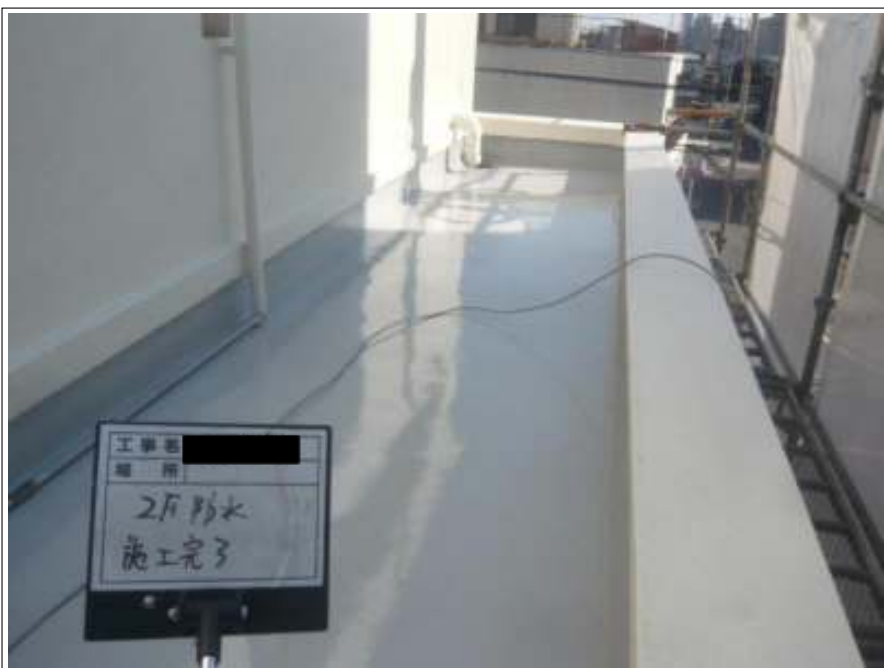
防水部 施工完了

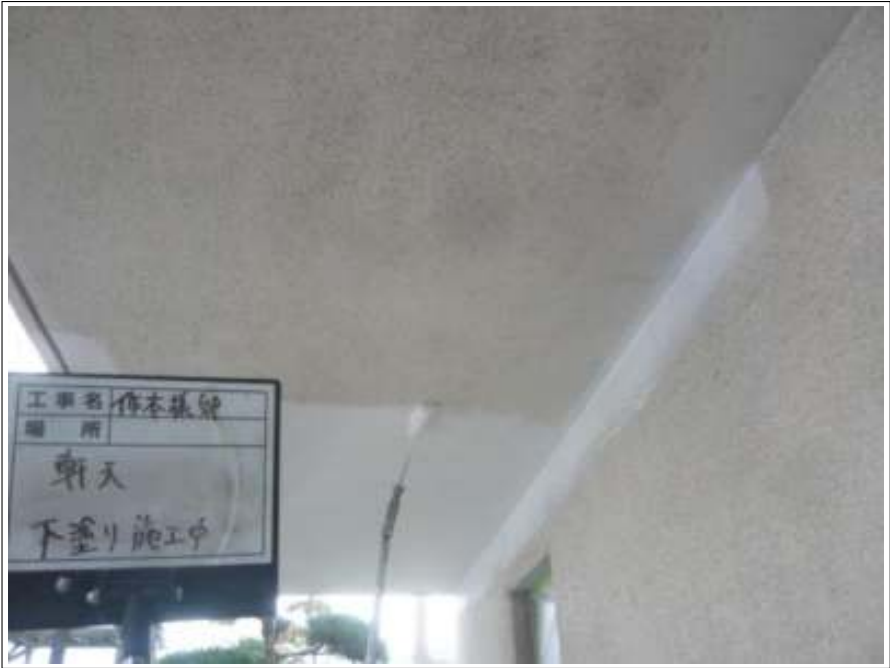
軒天 下塗り施工中

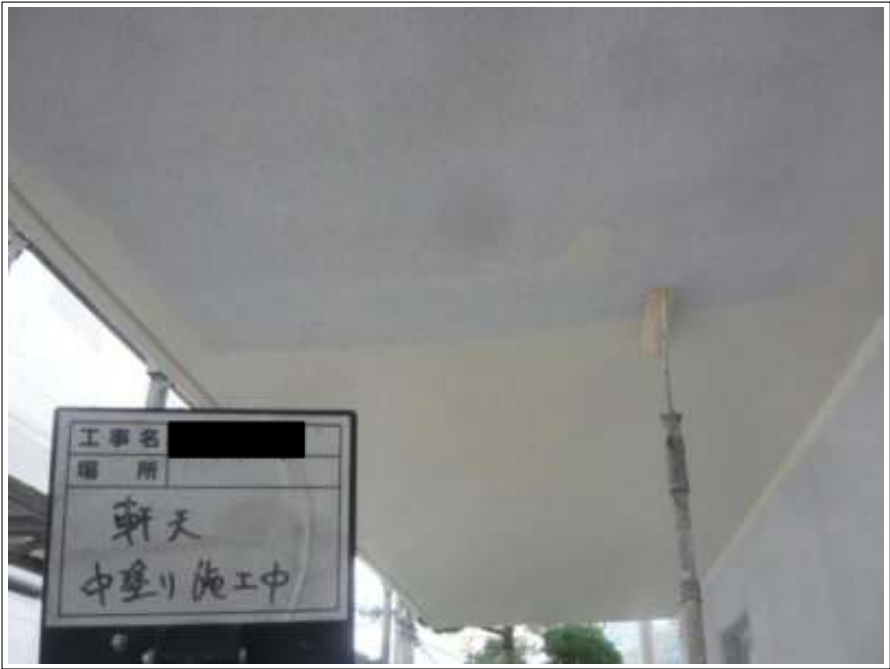
軒天 中塗り施工中

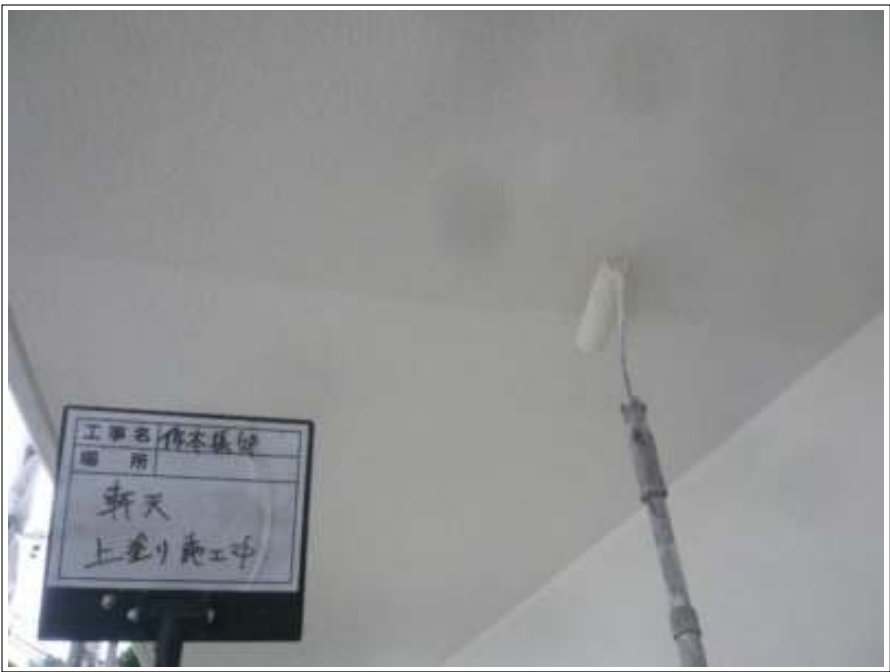
軒天 上塗り施工中

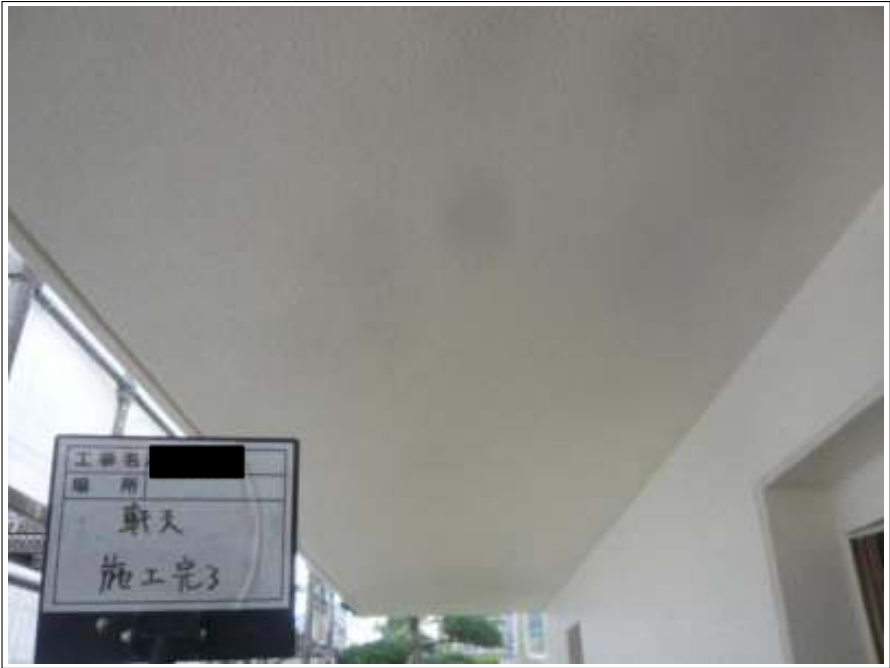
軒天 施工完了

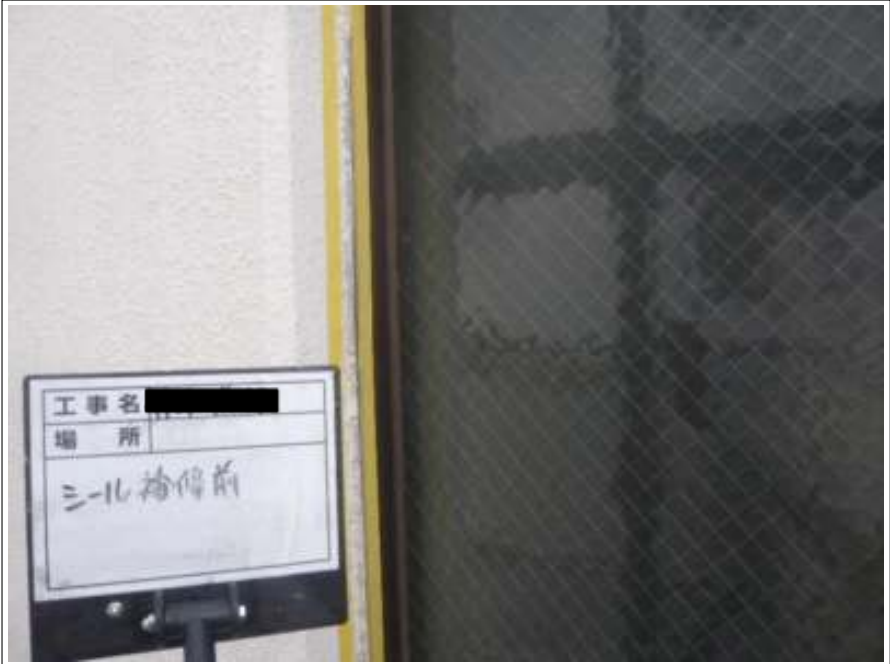
シーリング打ち替え施工前

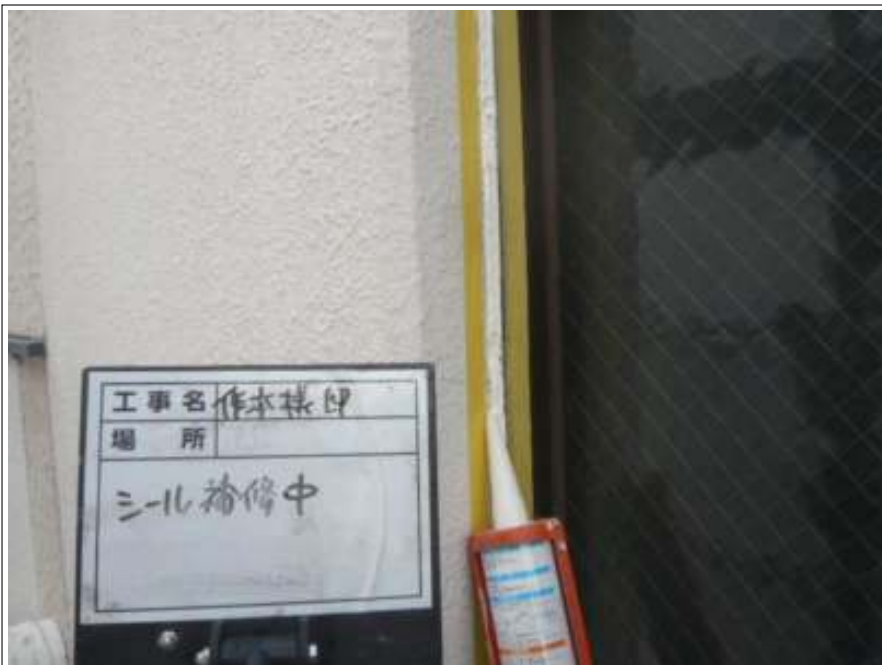
シーリング打ち替え施工中

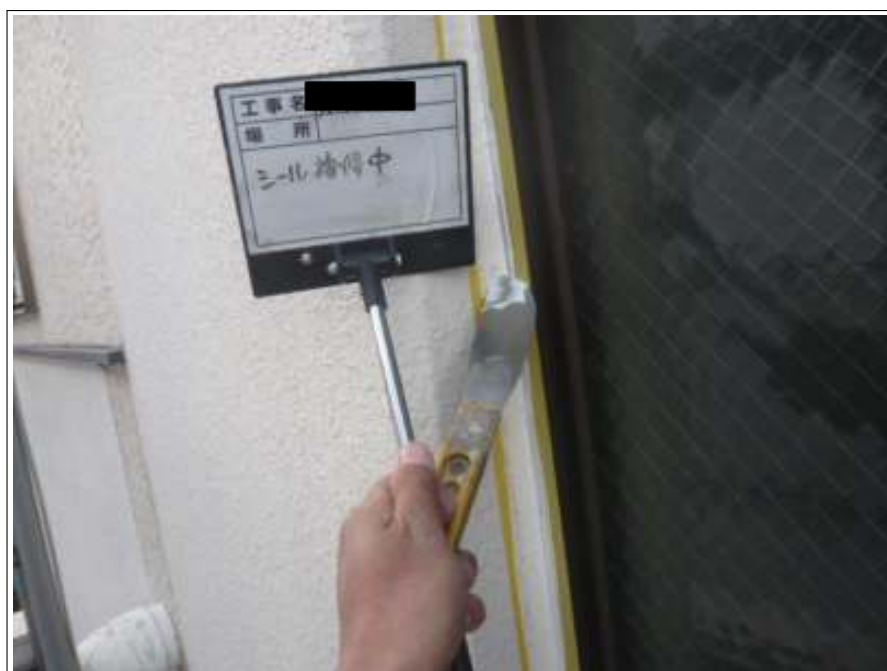
シーリング打ち替え施工中

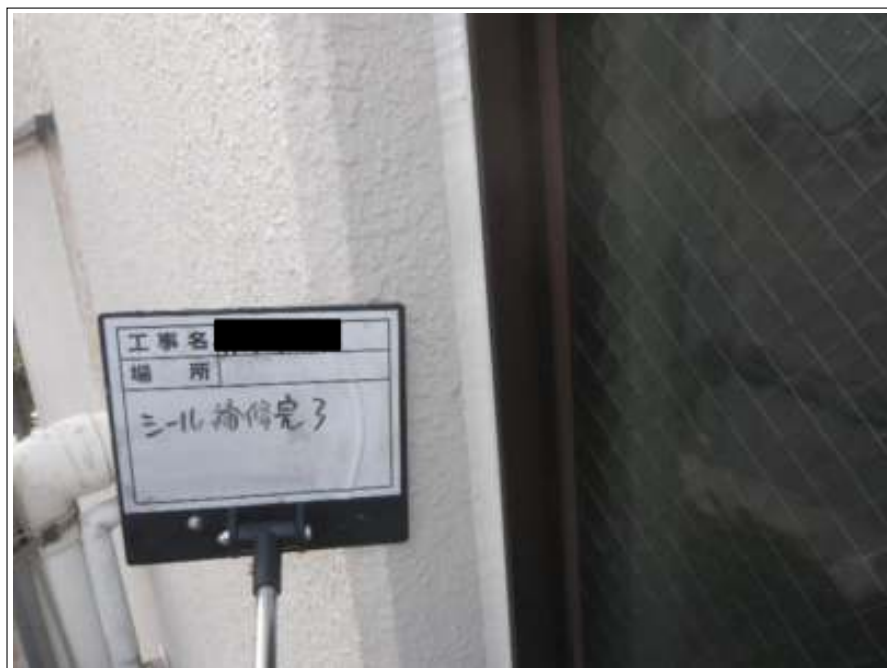
シーリング打ち替え施工後

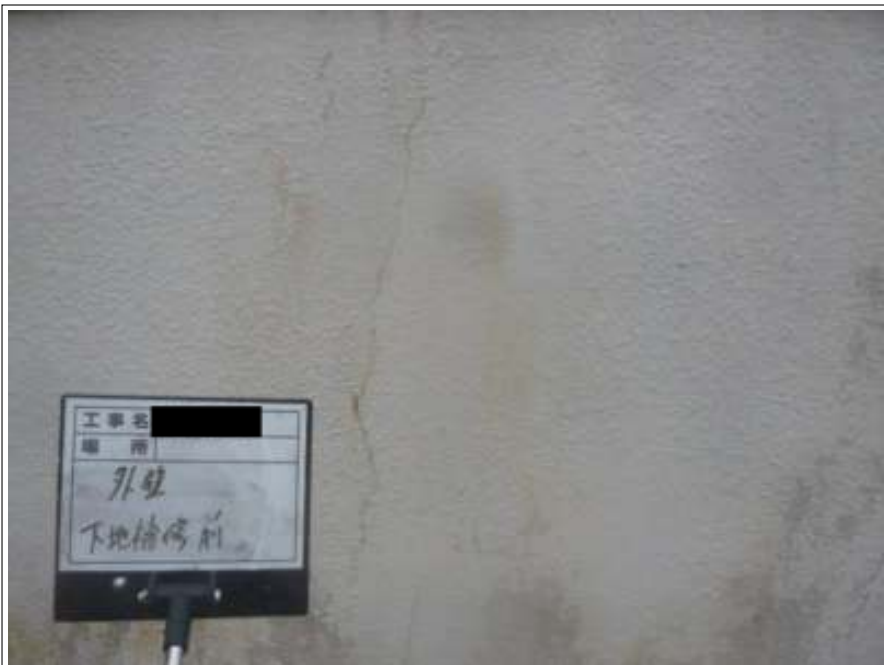
外壁 クラック補修施工前

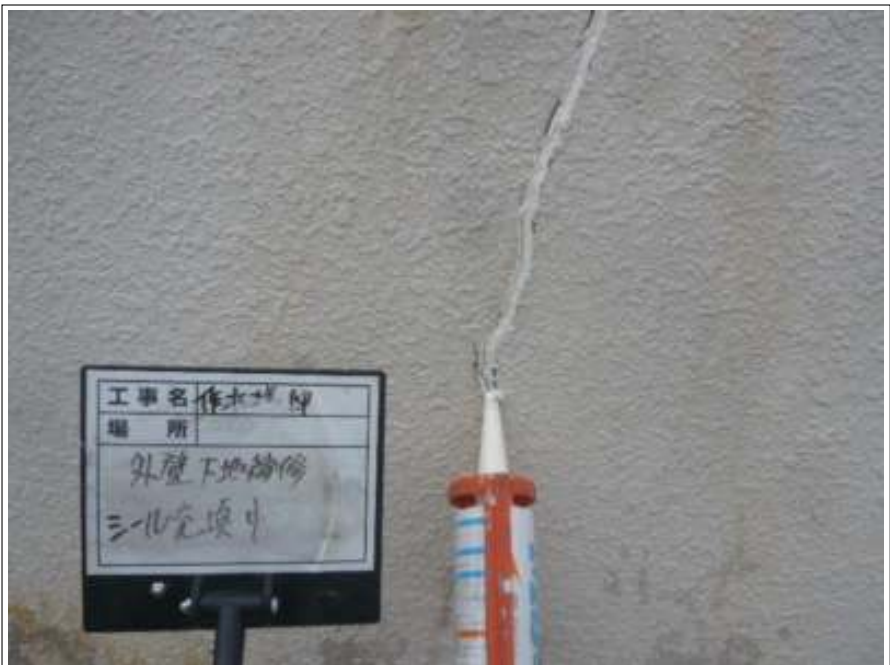
外壁 クラック補修施工中

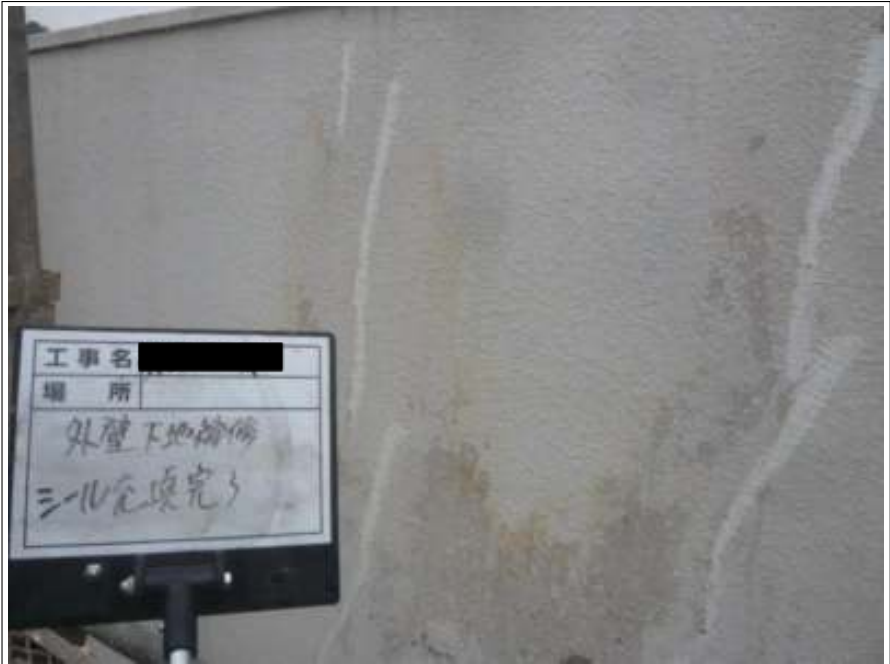
外壁 クラック補修施工後

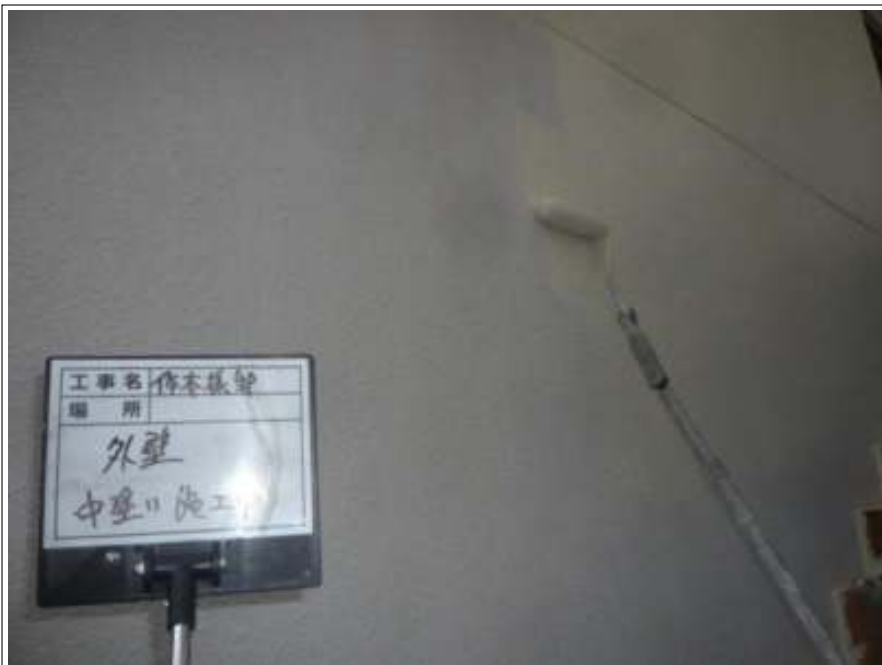
外壁 中塗り施工中

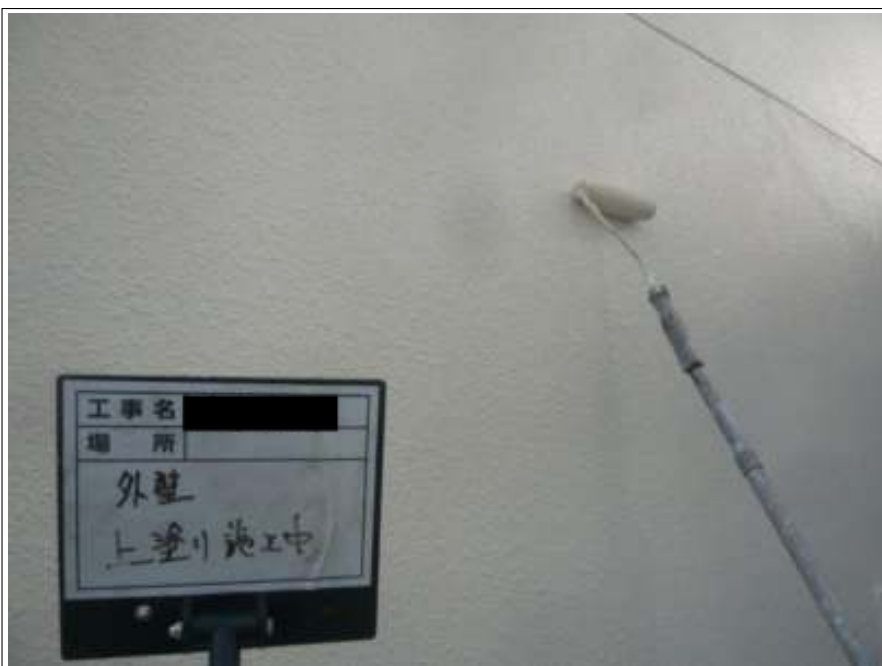
外壁 上塗り施工中

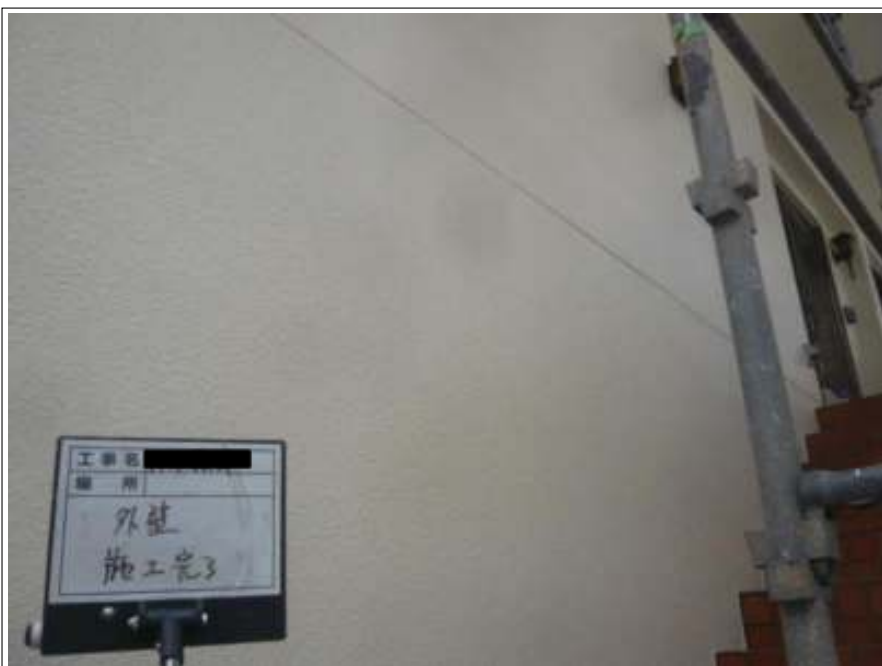
外壁 施工完了

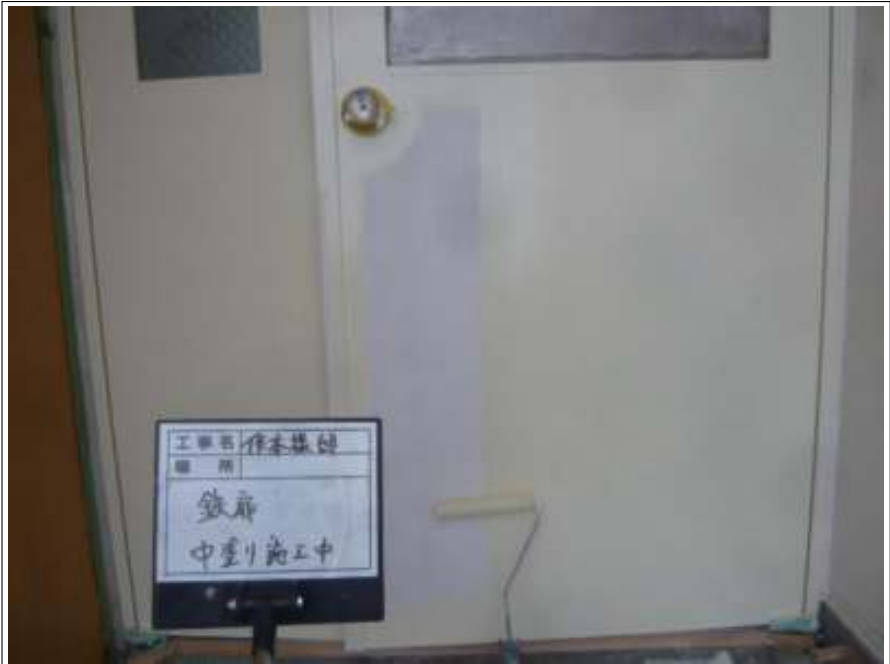
鉄扉 中塗り施工中

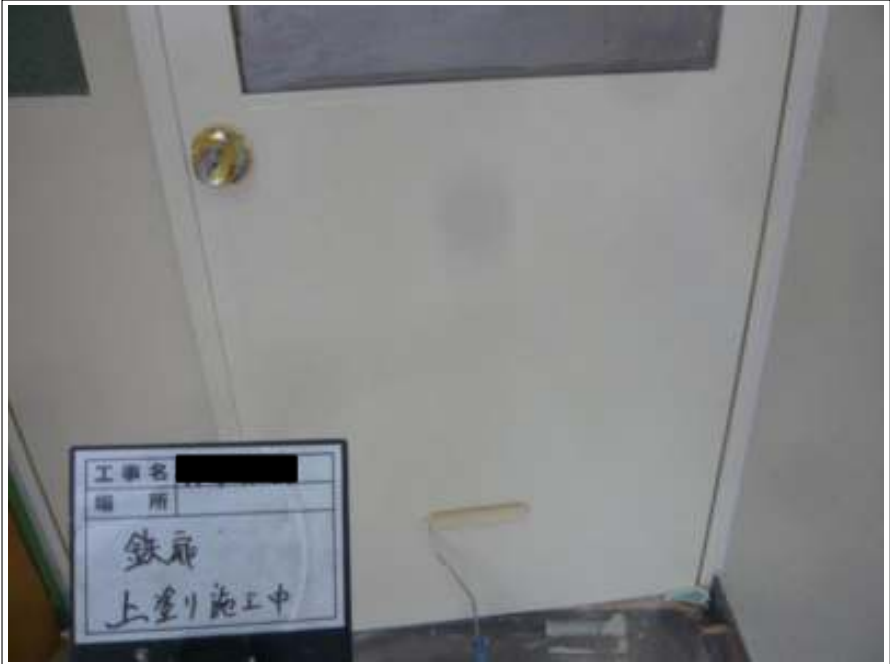
鉄扉 上塗り施工中

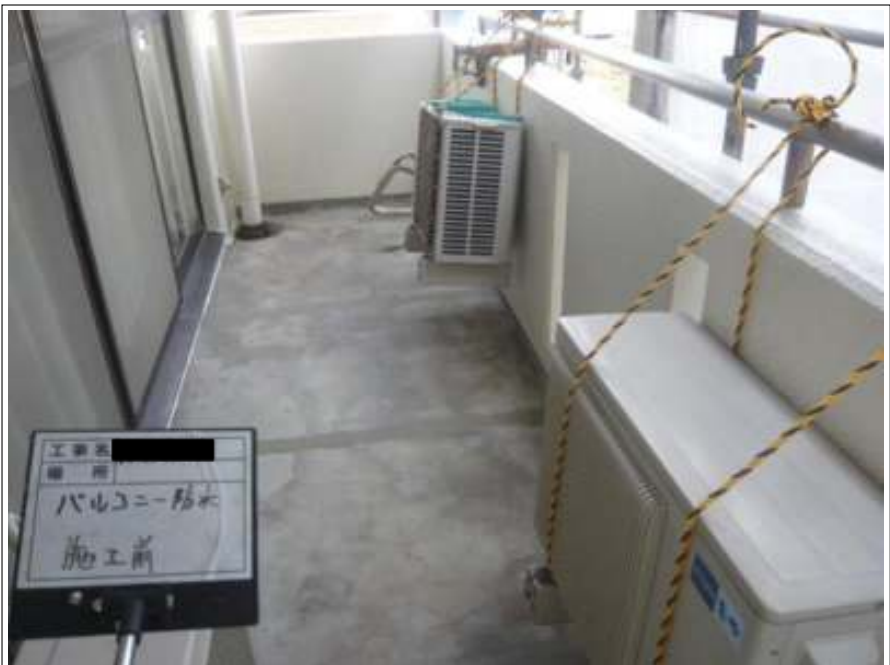
バルコニー防水 施工前
