工事写真報告書

工事名 S 様 邸

工事箇所 屋根・外壁・その他 塗装工事一式

工事施工者 ベストホーム株式会社

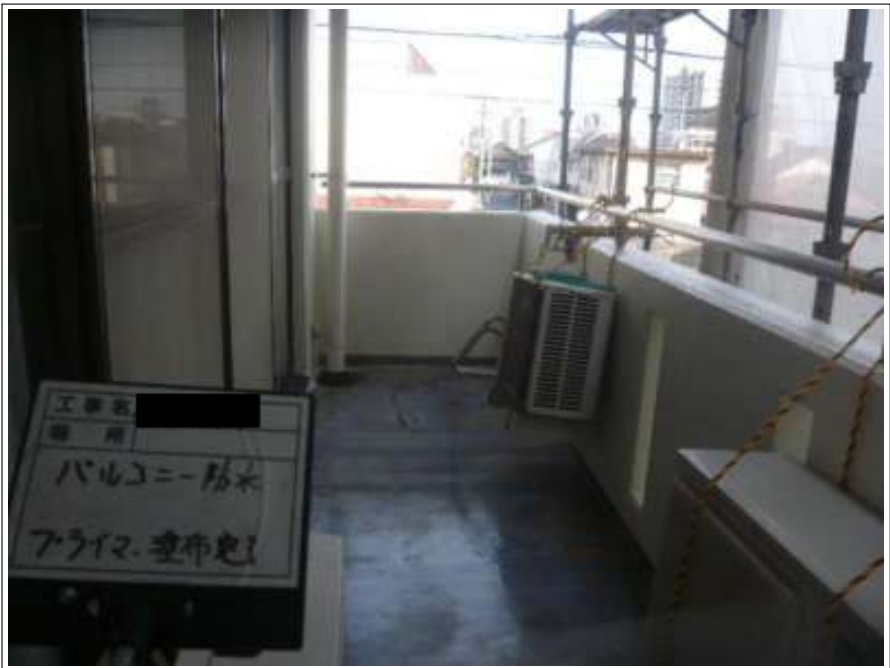
バルコニー防水 下塗り施工後

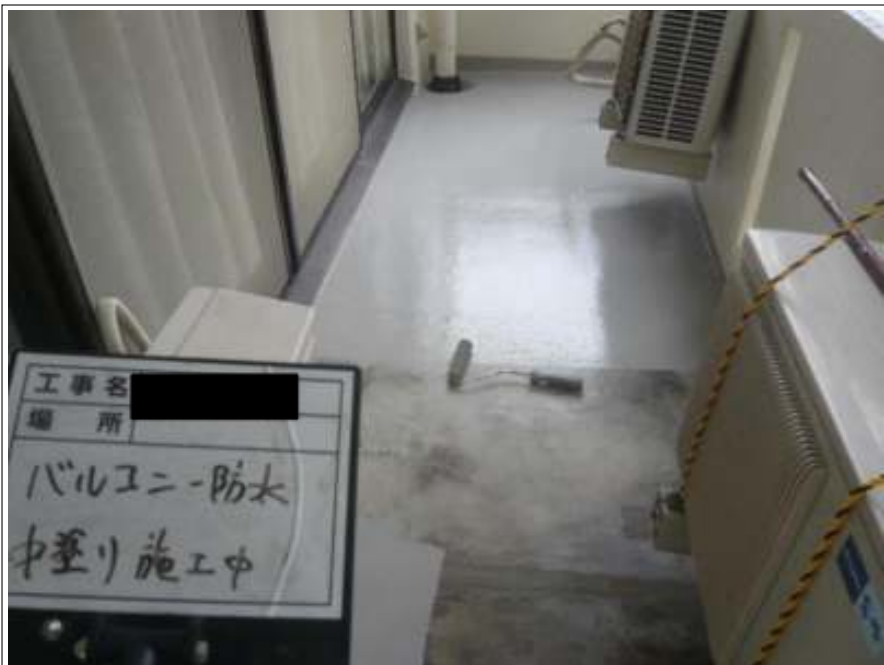
バルコニー防水 中塗り施工中

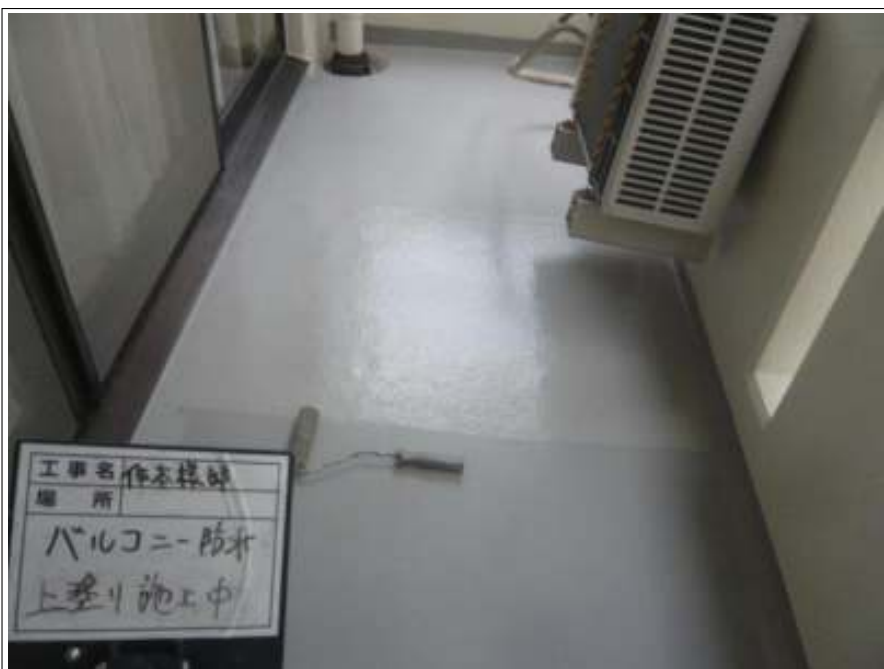
バルコニー防水 上塗り施工中

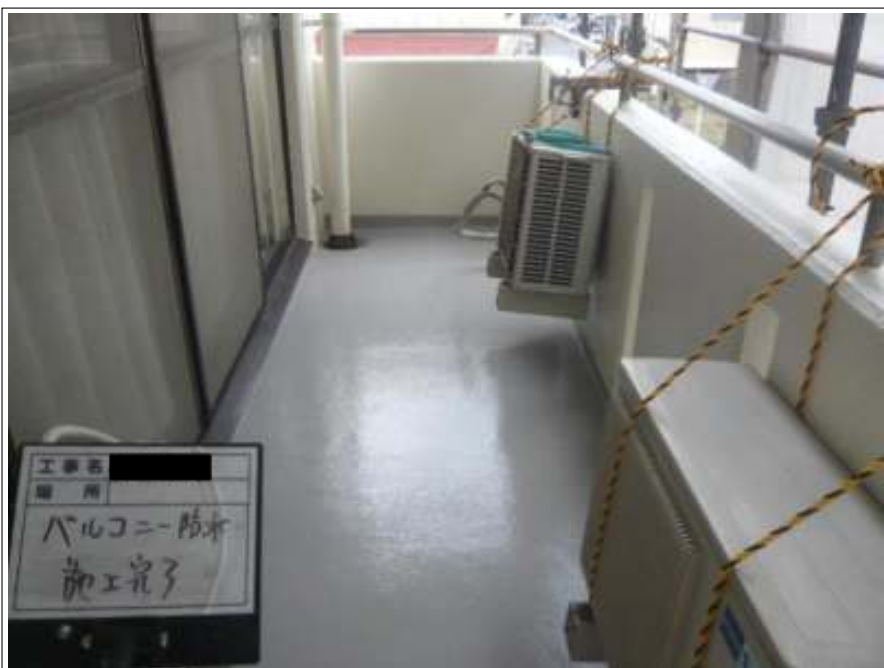
バルコニー防水 施工完了
