工事写真報告書

工事名 O 様 邸

工事箇所 屋根・外壁・その他 塗装工事一式

工事施工者 ベストホーム株式会社

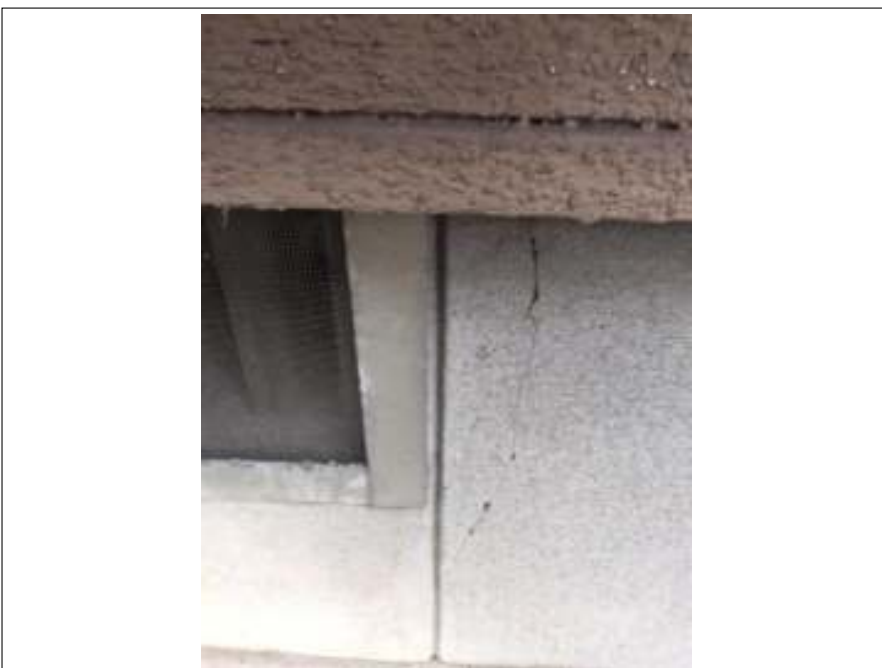
基礎 クラック部

アルカリ性のコンクリートは空気中の二酸化炭素や酸性雨と結合することによって徐々に中性化されます。

中性化されたコンクリートは表面にヒビが入るだけでなく、内部の鉄筋の腐食や膨張につながり構造物の性能低下につながりますので、シーリング等で補修をおこないます。
