工事写真報告書

工事名 N 様 邸

工事箇所 屋根・外壁・その他 塗装工事一式

工事施工者 ベストホーム株式会社

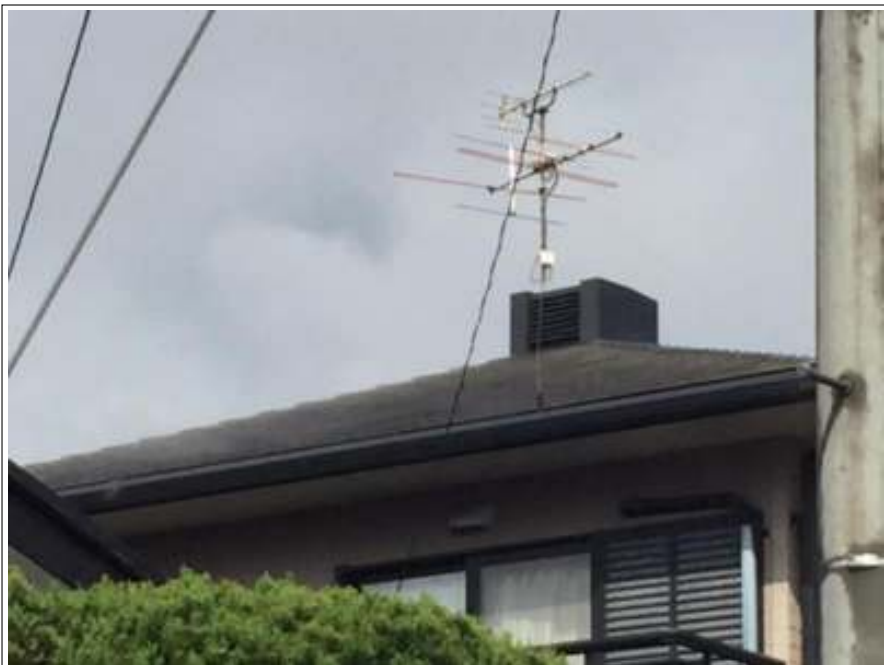
屋根 _____

表面の塗装が新築当時はアクリル塗装を焼き付けており、7年ぐらい経過すると表面の防水効果が低下し、だんだん反りや割れが生じてきます。

劣化し割れや反りがひどくなり葺き替えとなると、アスベストが入っている場合、処分費がかなりかかりますので、早めの塗装と維持をお勧めをします。

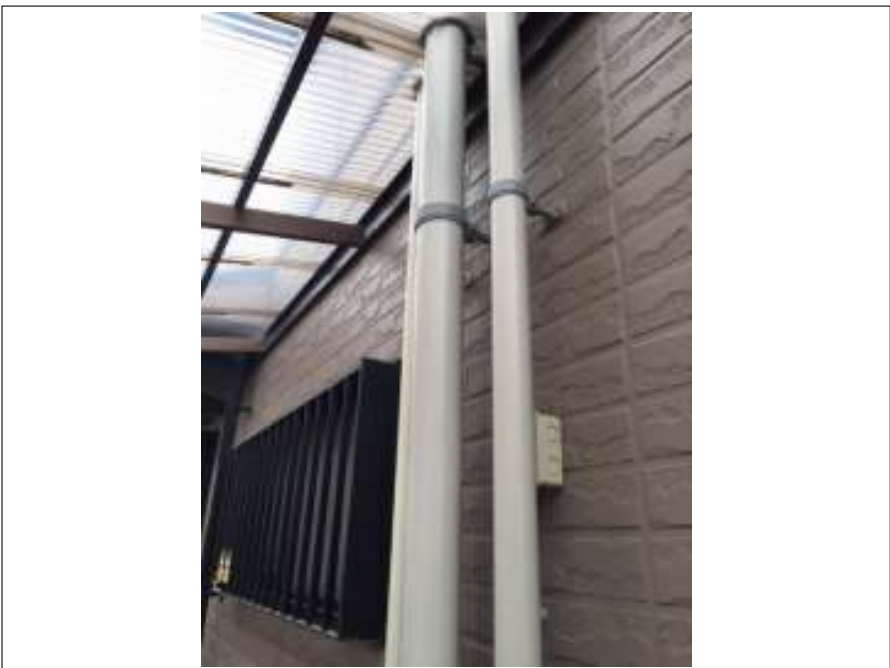
その他配管

こちらは塩ビ素材になります。
劣化すると割れが生じたりすること
がありますので、塩ビ専用の下塗り
をおこない塗装をしていきます。
