工事写真報告書

工事名 S 様 邸

工事箇所 外壁・その他 塗装工事一式

工事施工者 ベストホーム株式会社

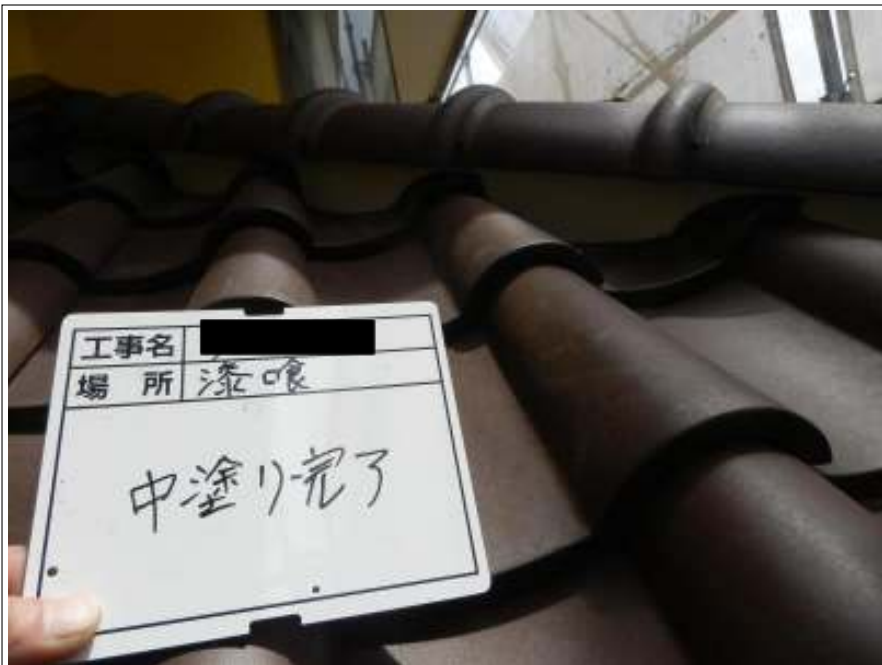
漆喰 中塗り施工中

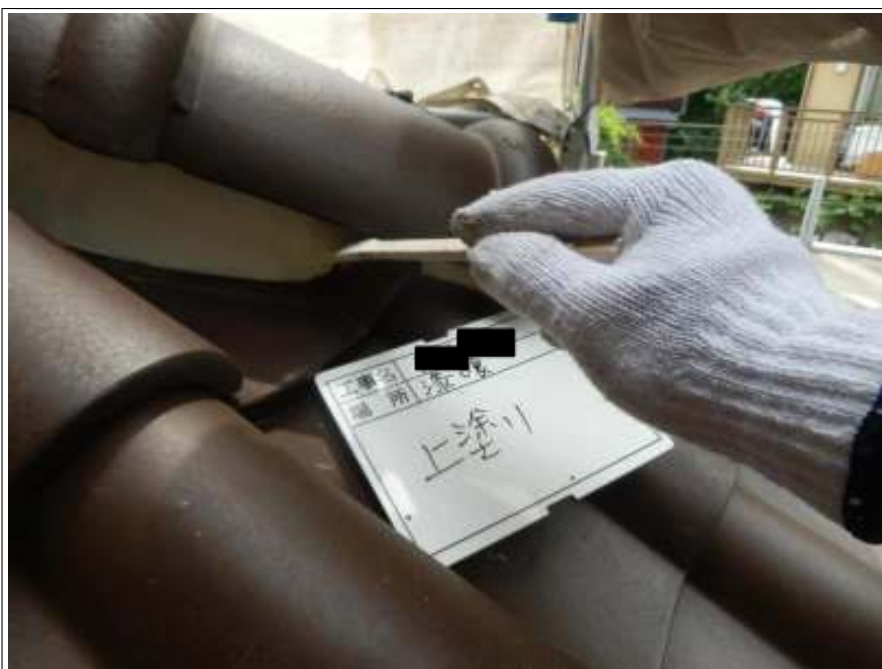
漆喰 中塗り施工後

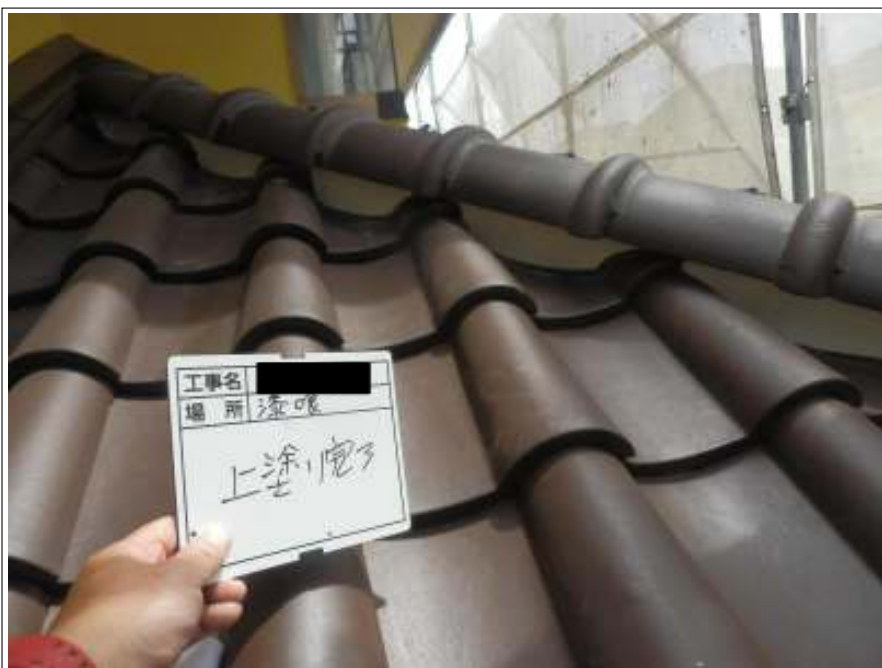
漆喰 上塗り施工中

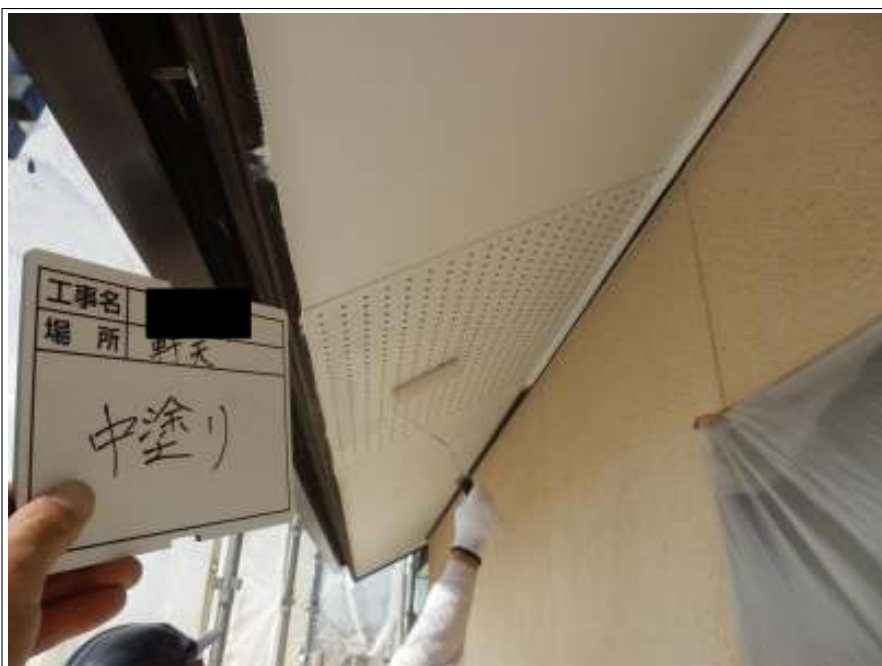
軒天 施工前

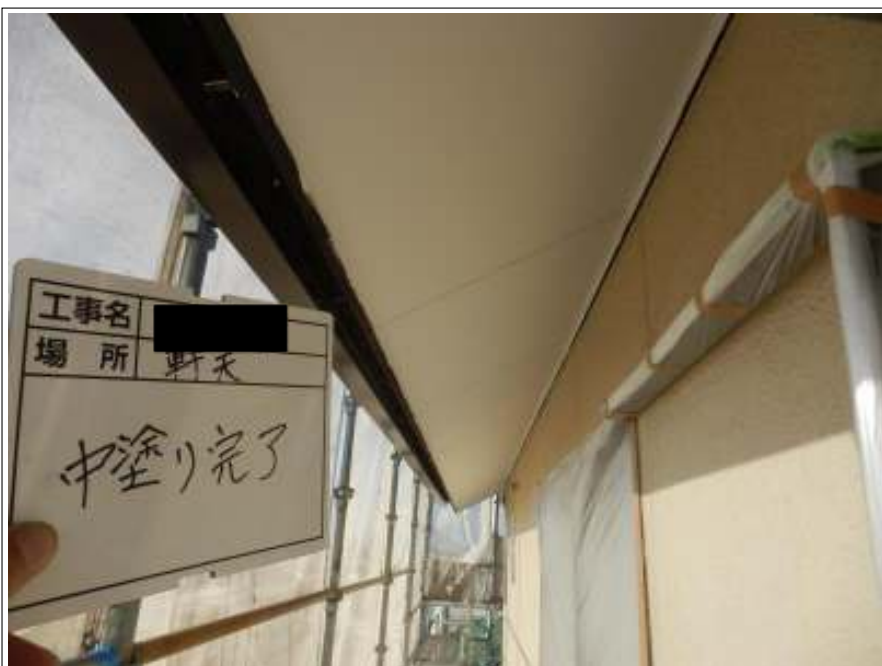
軒天 上塗り（1回目）施工中

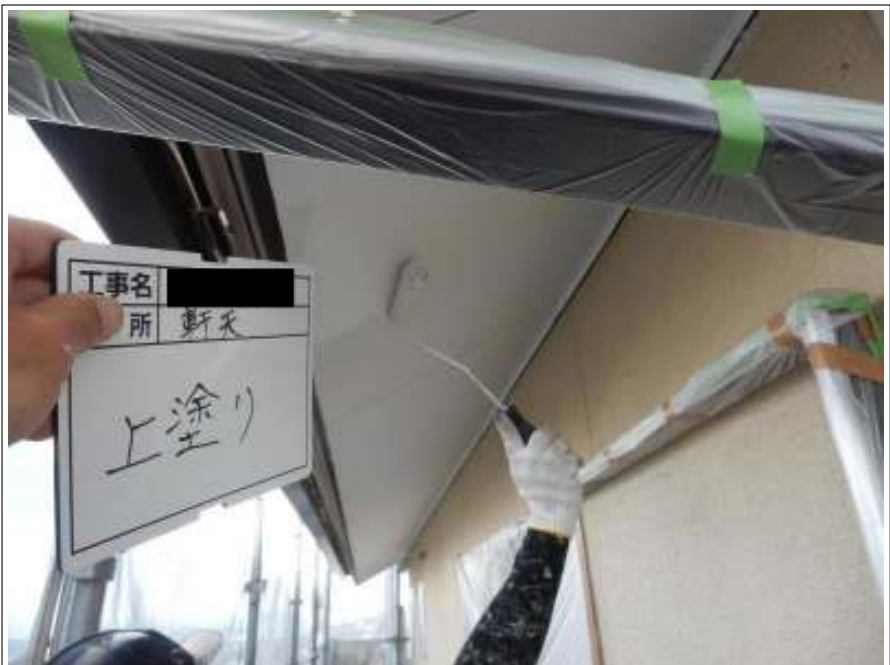
軒天 上塗り（1回目）施工後

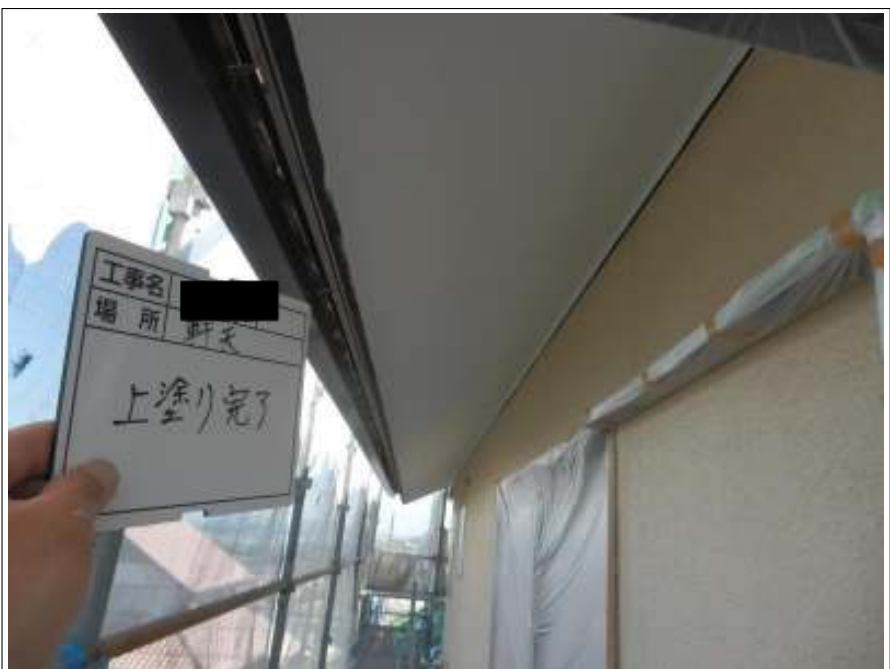
軒天 上塗り（2回目）施工中

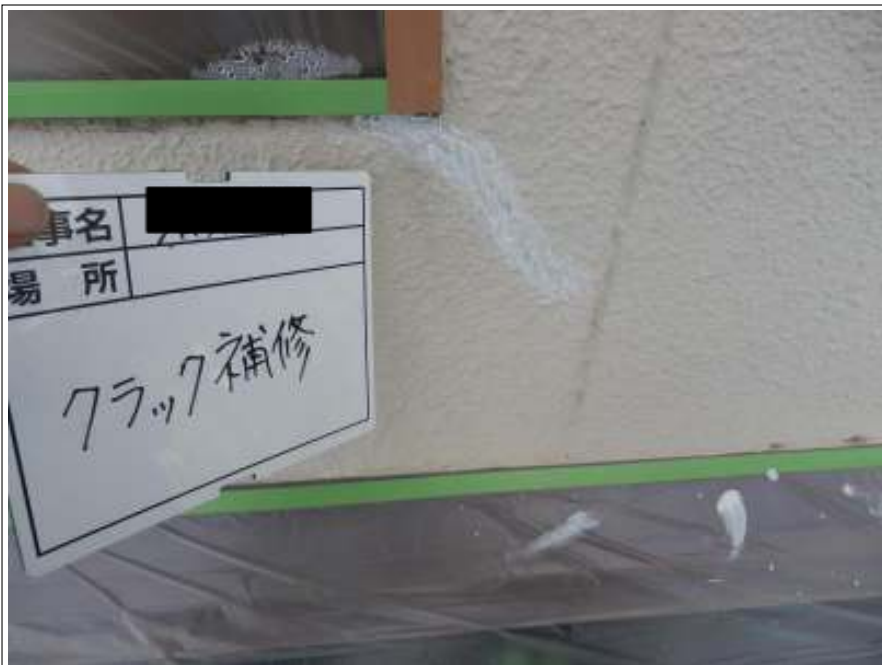
外壁 クラック補修施工前

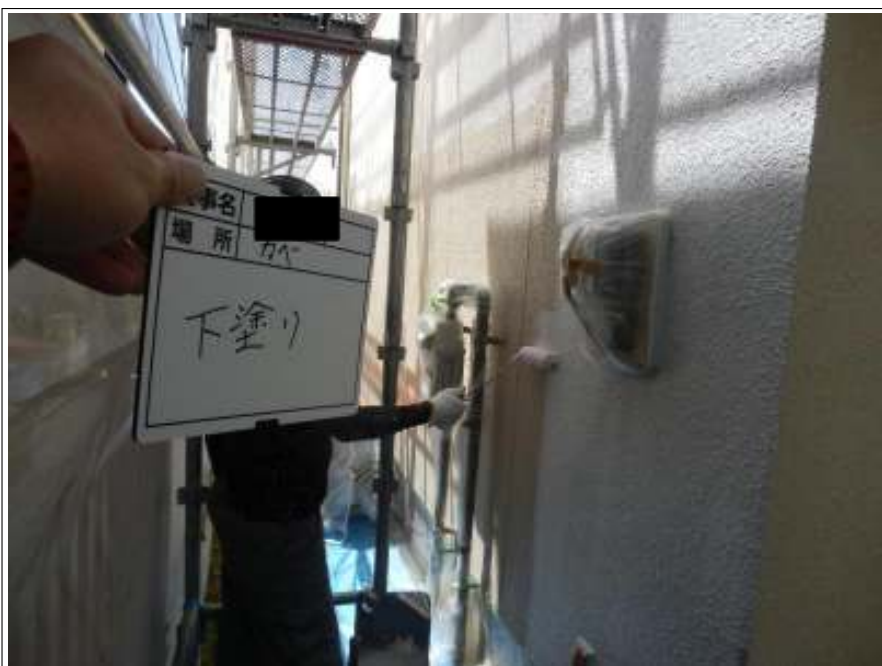
外壁 施工前

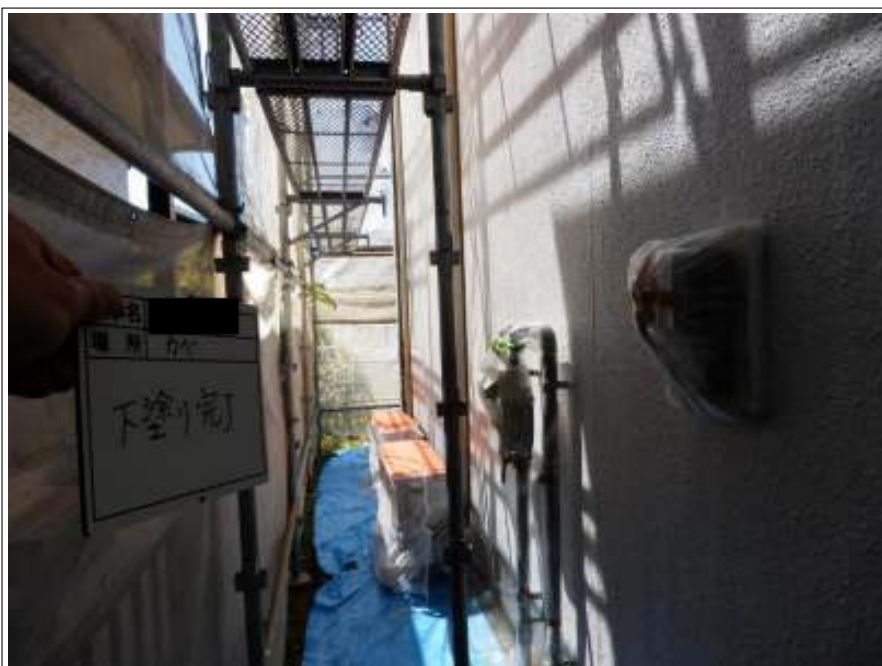
外壁（1F） 下塗り施工中

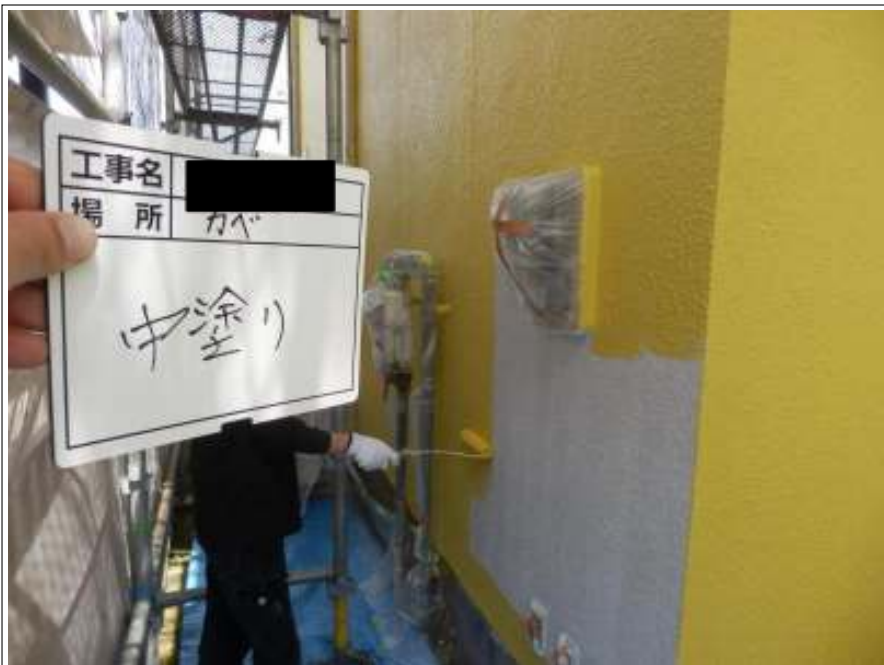
外壁（1F） 下塗り施工後

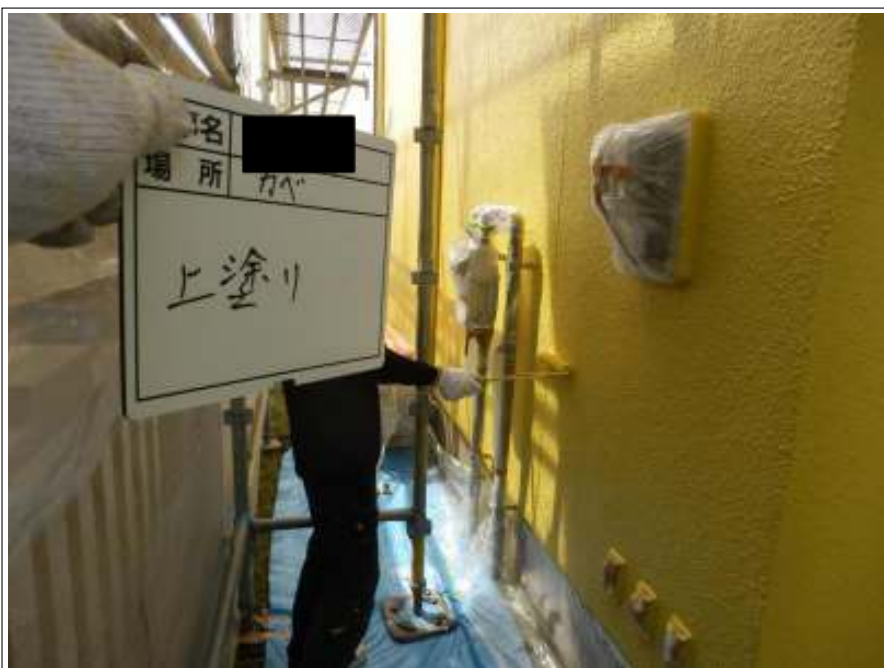
外壁（1F） 中塗り施工後

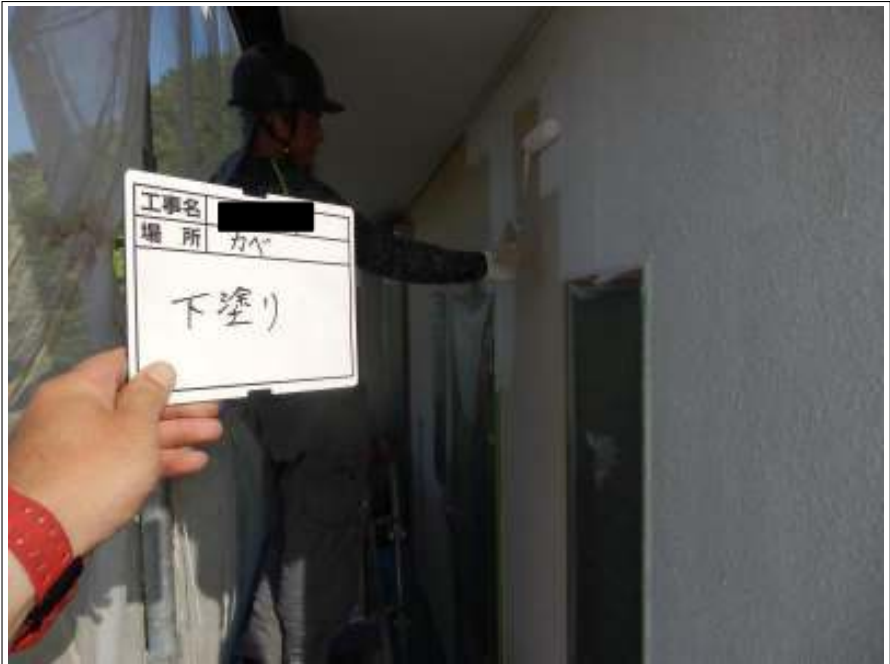
外壁（2F） 施工前

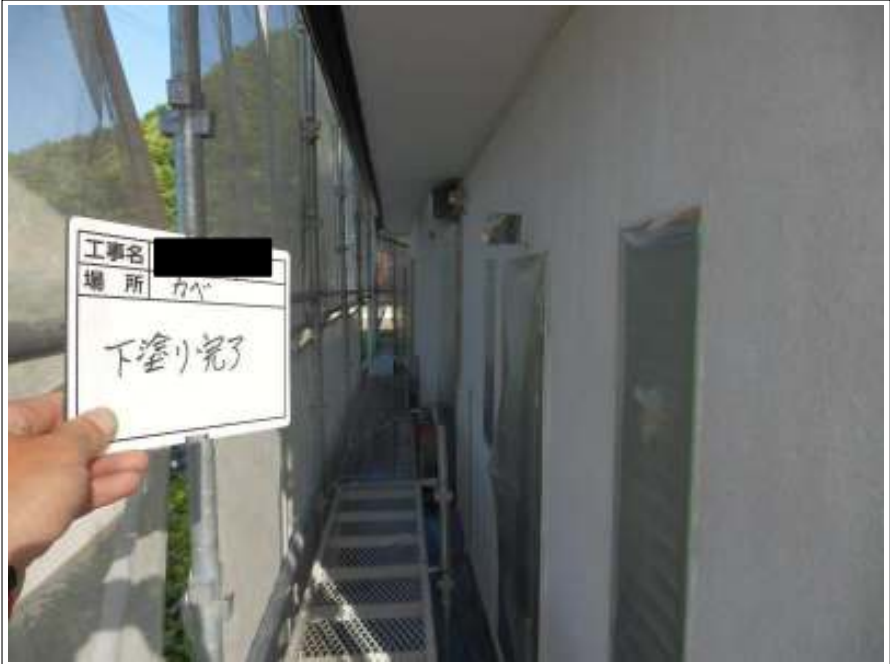
外壁（2F） 下塗り施工中

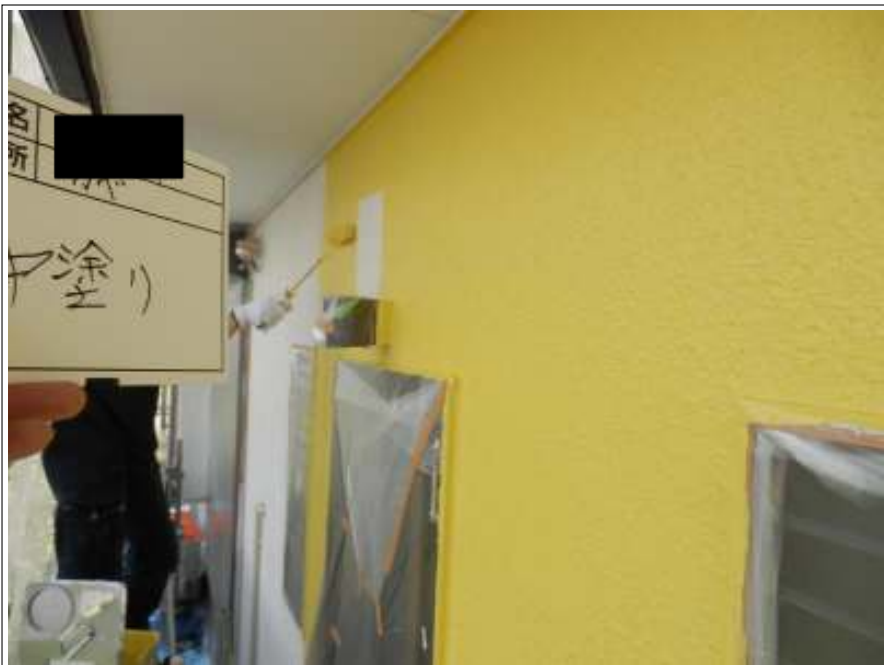
外壁（2F） 下塗り施工後

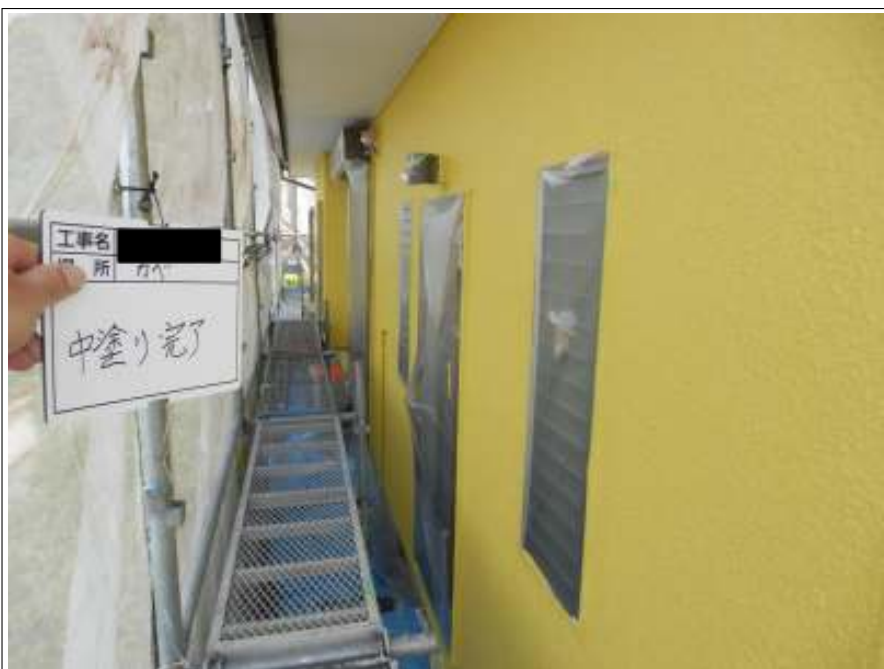
外壁（2F） 中塗り施工中

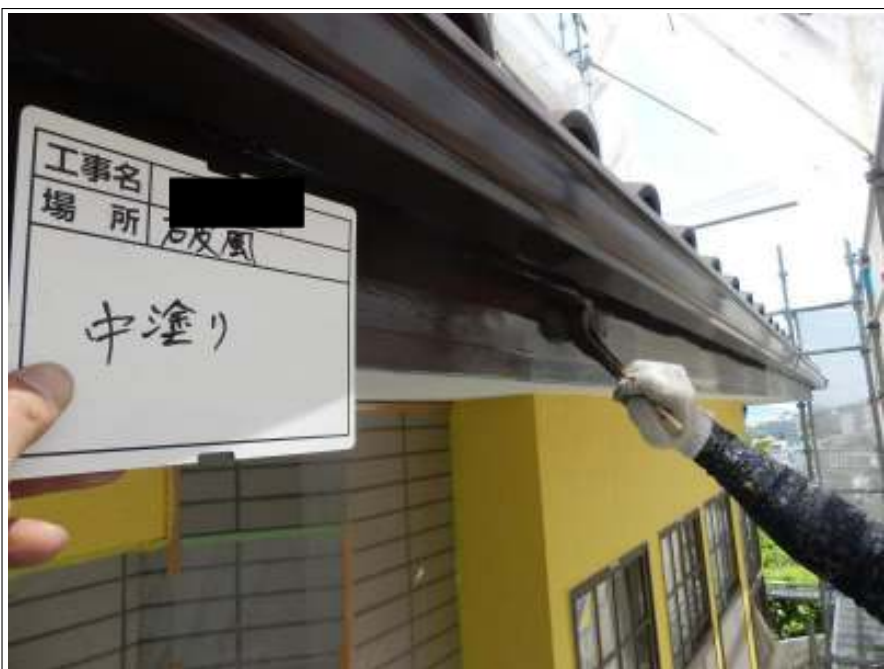
破風板 下塗り施工中

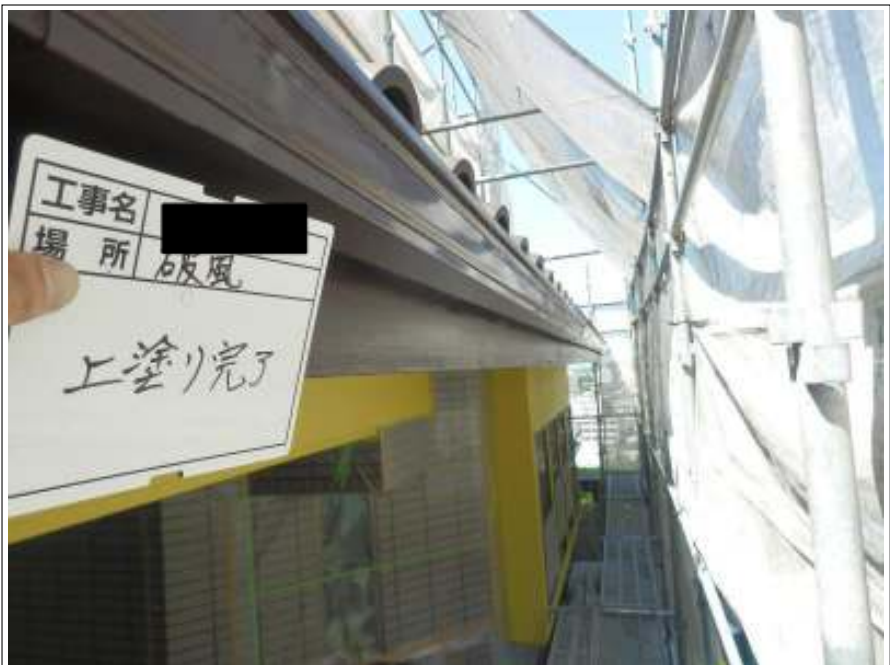
破風板 上塗り施工中

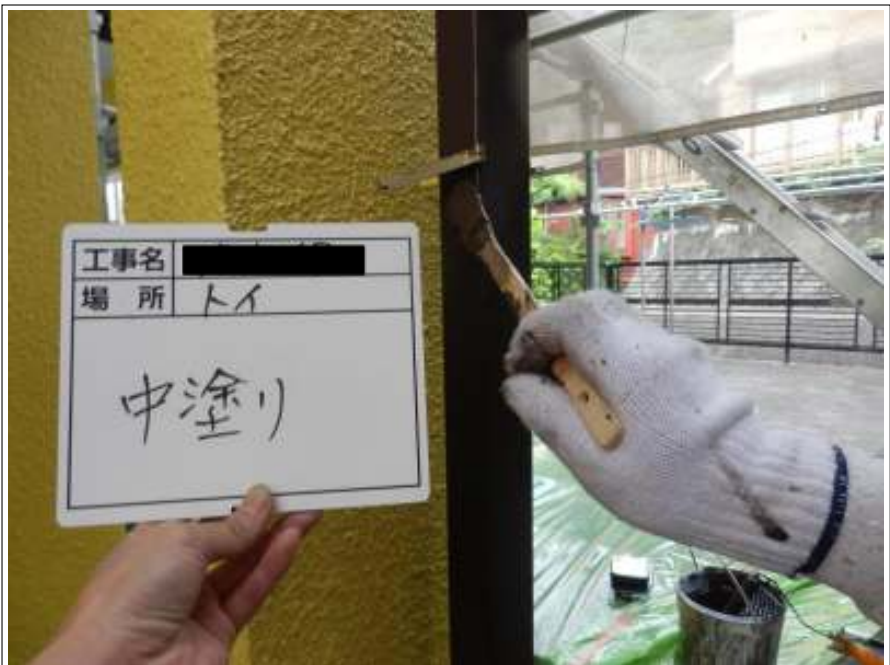
樋 ケレン処理施工中

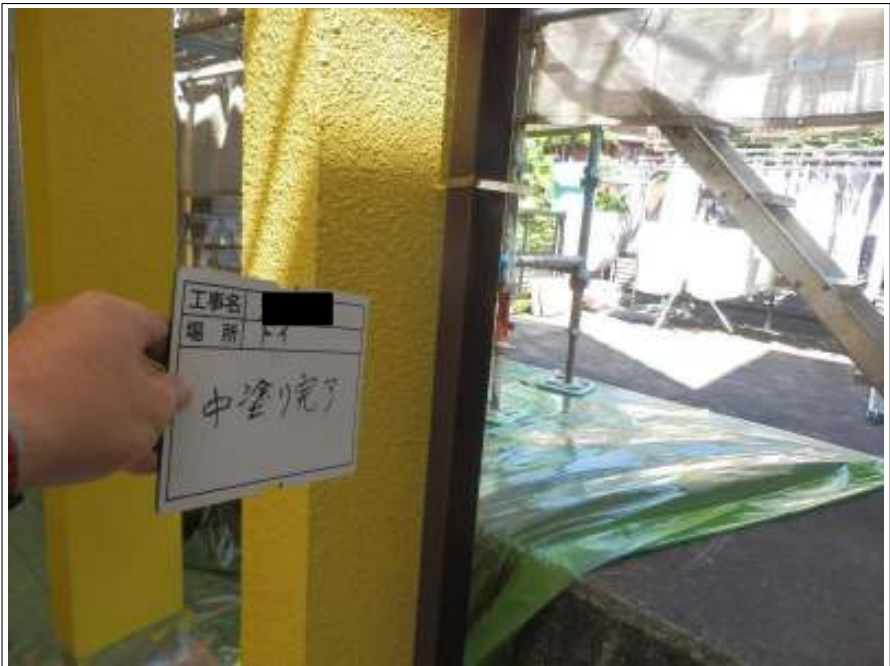
樋 上塗り (1回目) 施工中

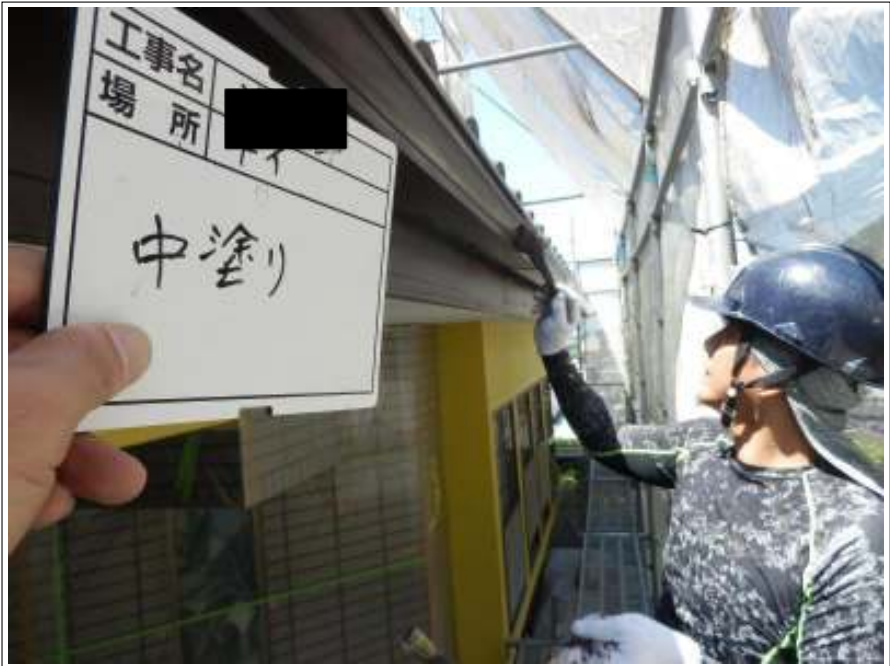
樋 上塗り (1回目) 施工後

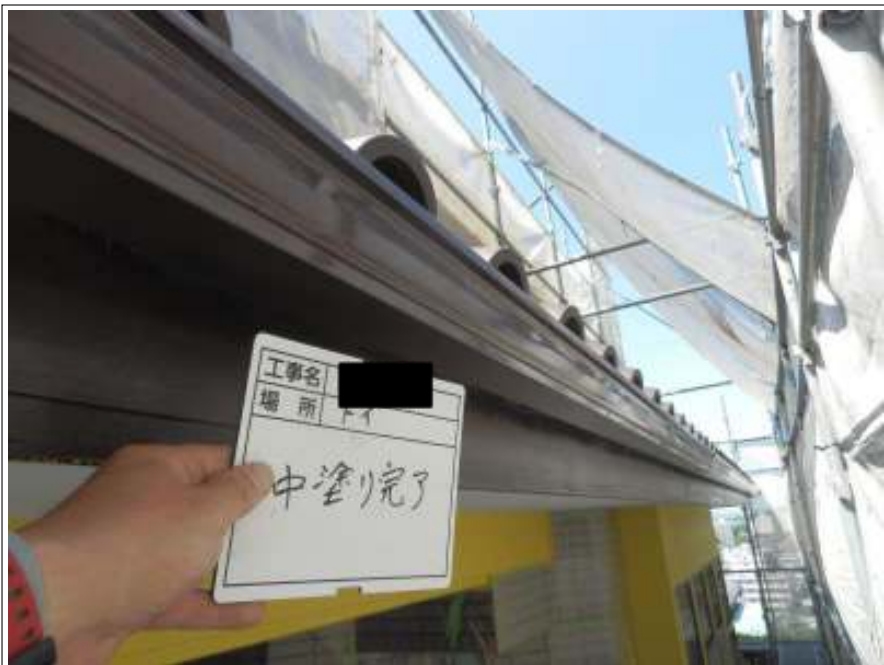
樋 上塗り (1回目) 施工中

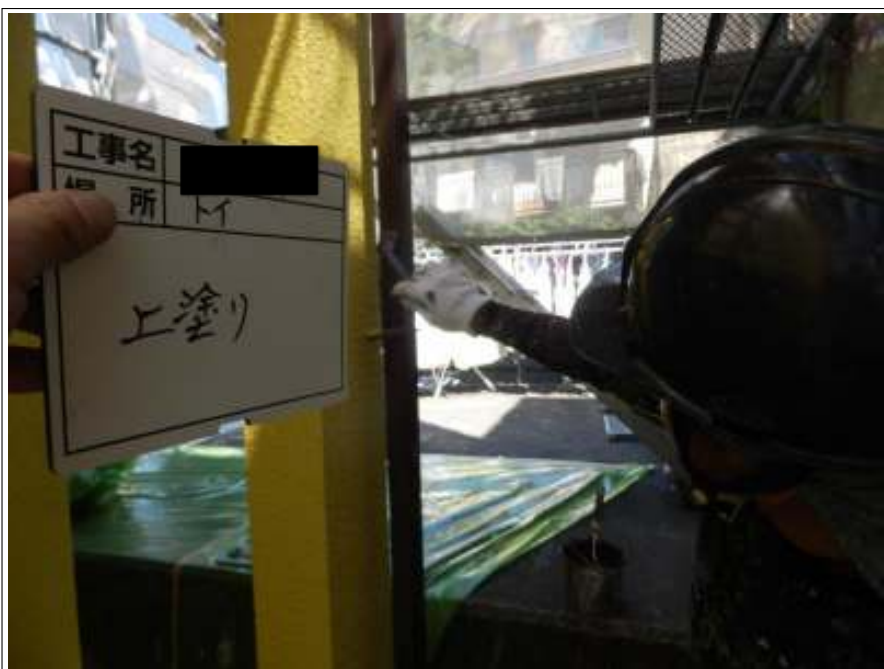
樋 上塗り（1回目）施工後

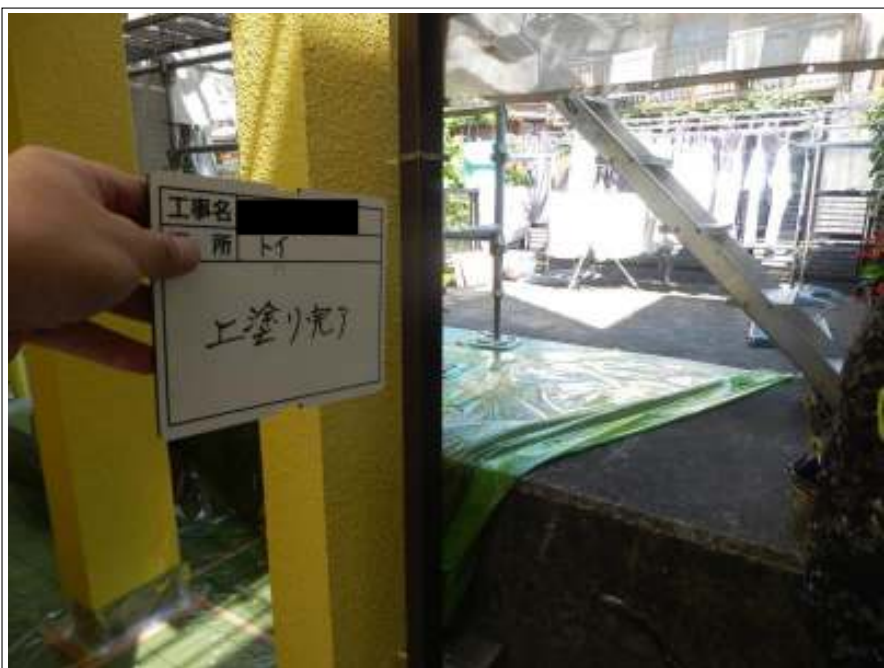
樋 上塗り（2回目）施工中

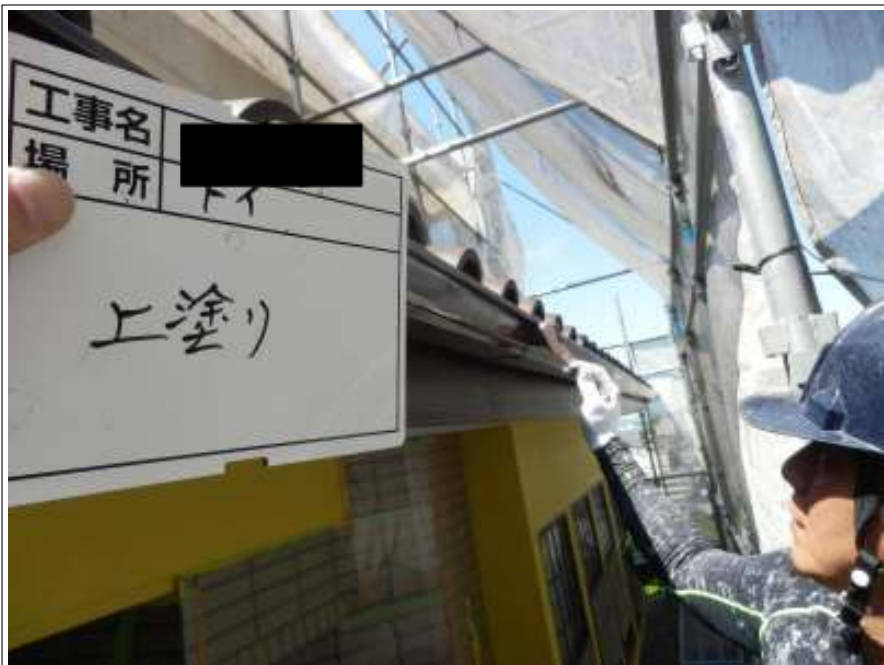
樋 上塗り（2回目）施工後

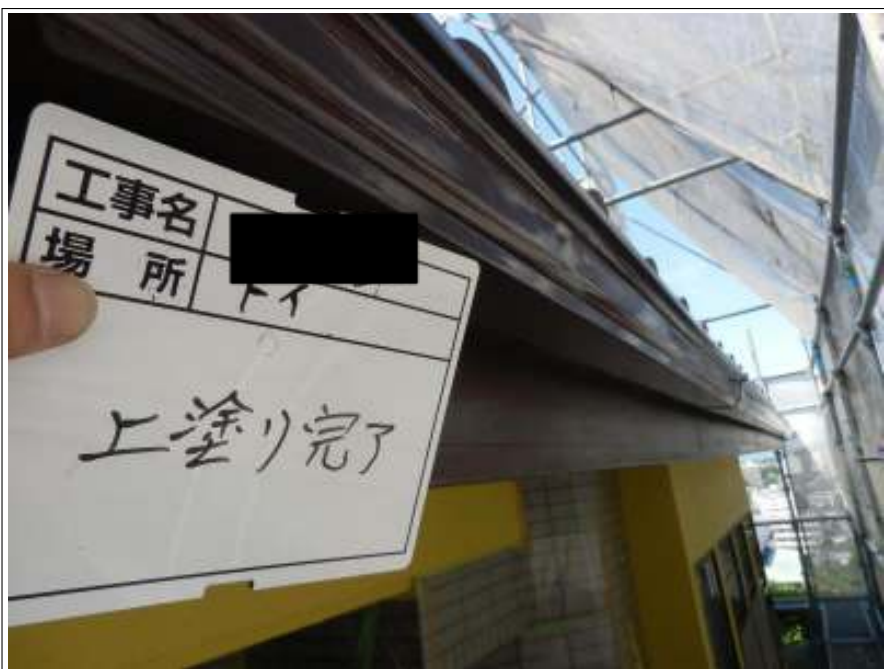
樋 上塗り（2回目）施工中

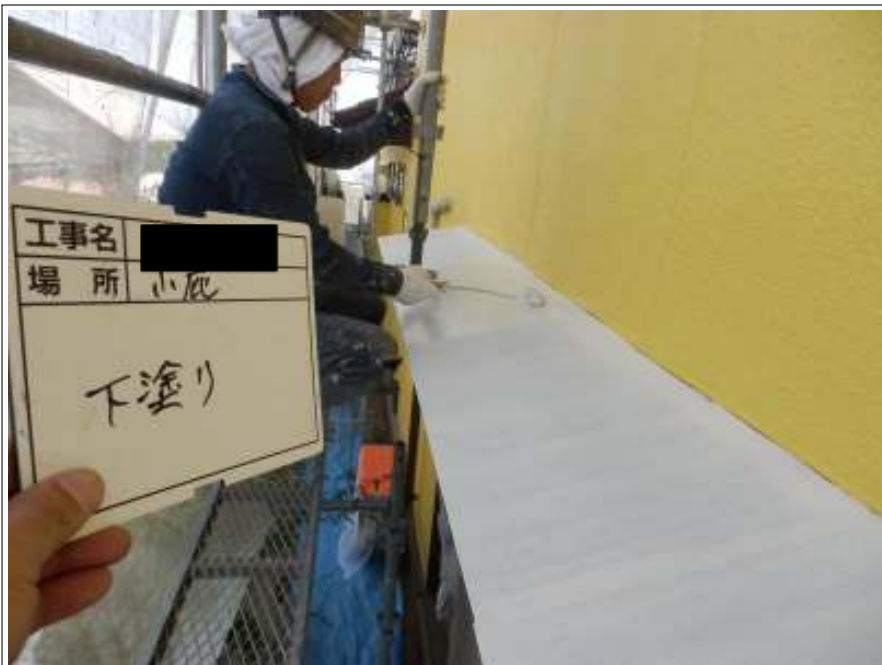
小庇 ケレン処理施工中

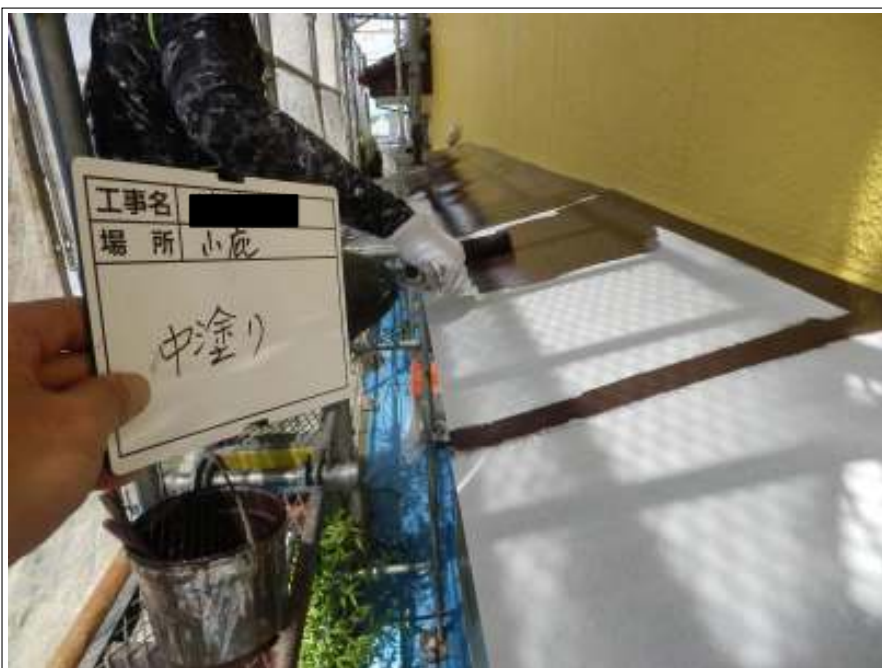
小庇 中塗り施工中

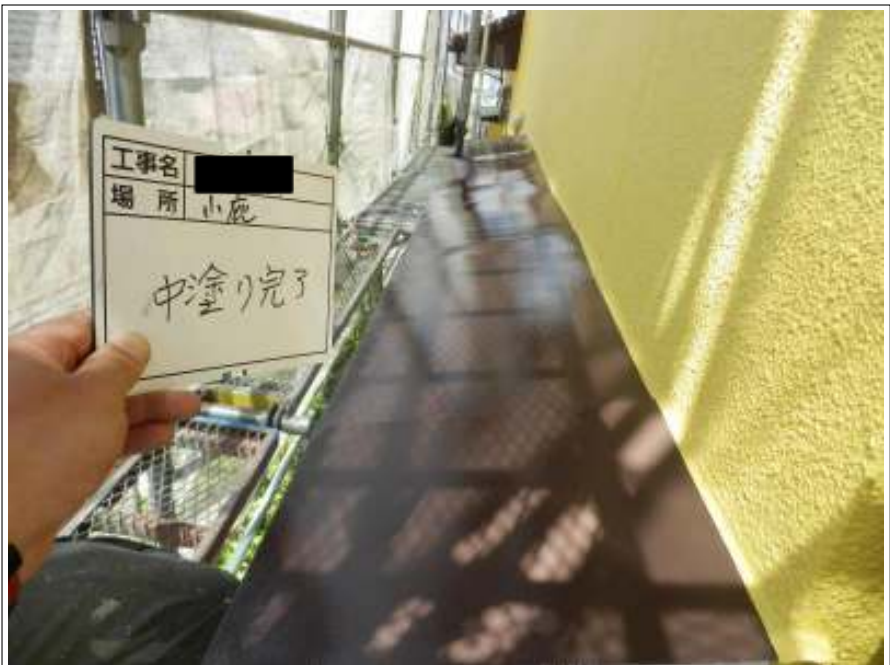
小庇 中塗り施工後

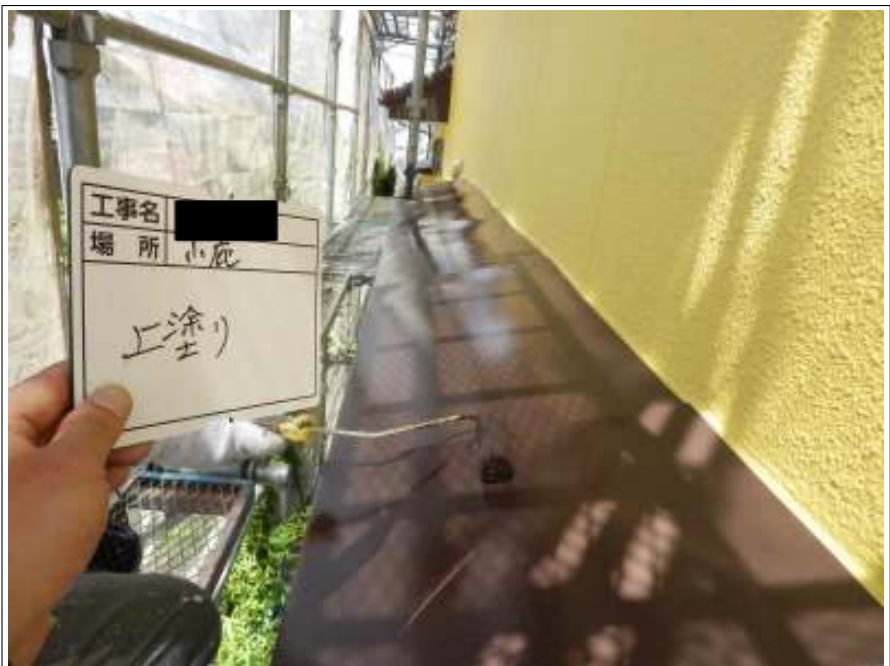
小庇 上塗り施工中

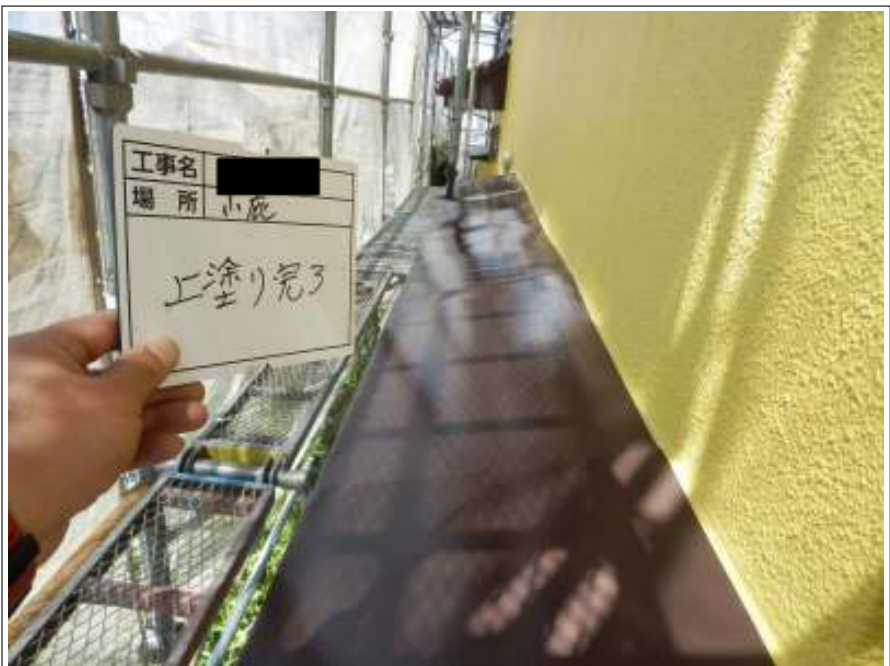
小庇 上塗り施工後

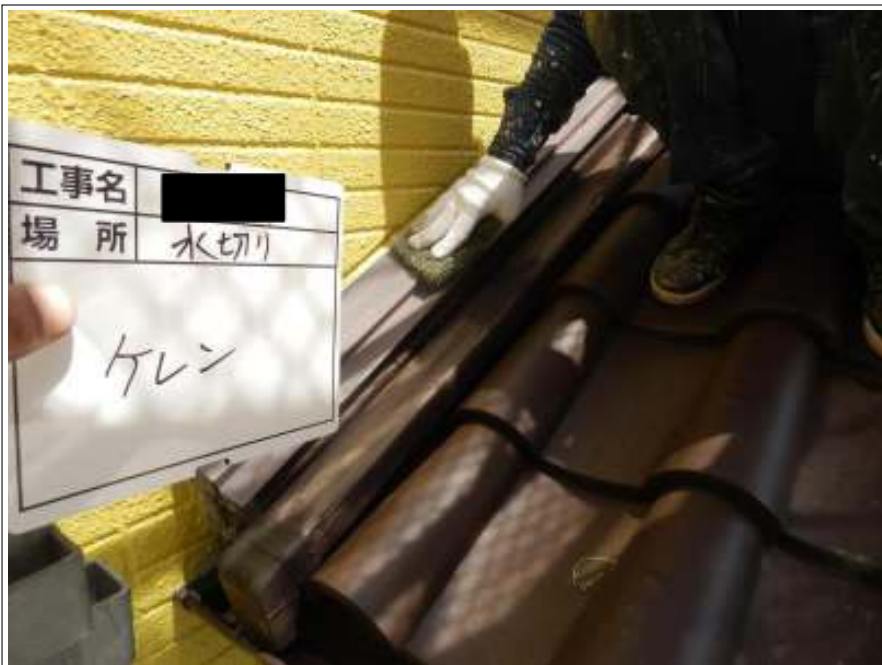
水切り ケレン処理施工中

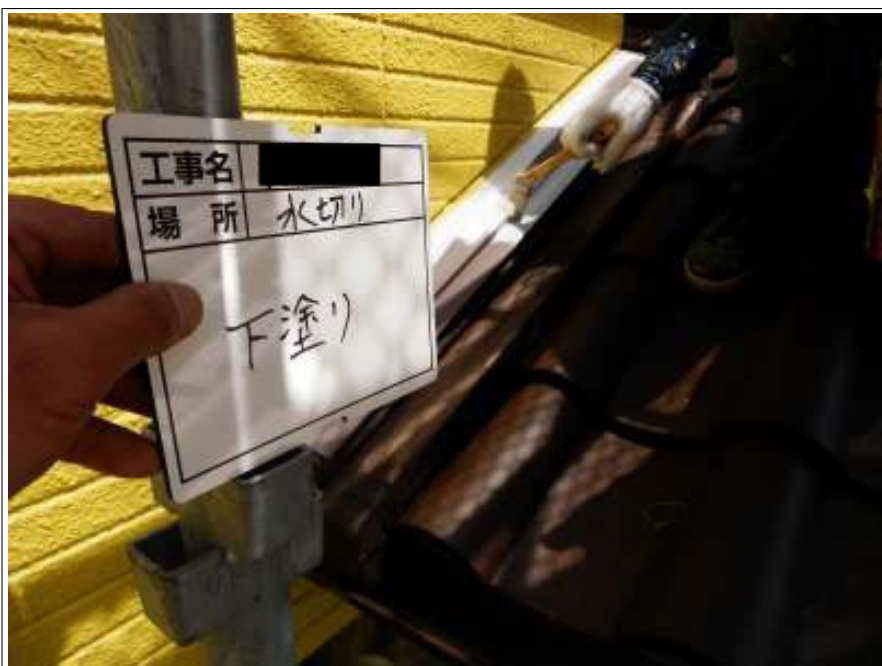
水切り 下塗り施工中

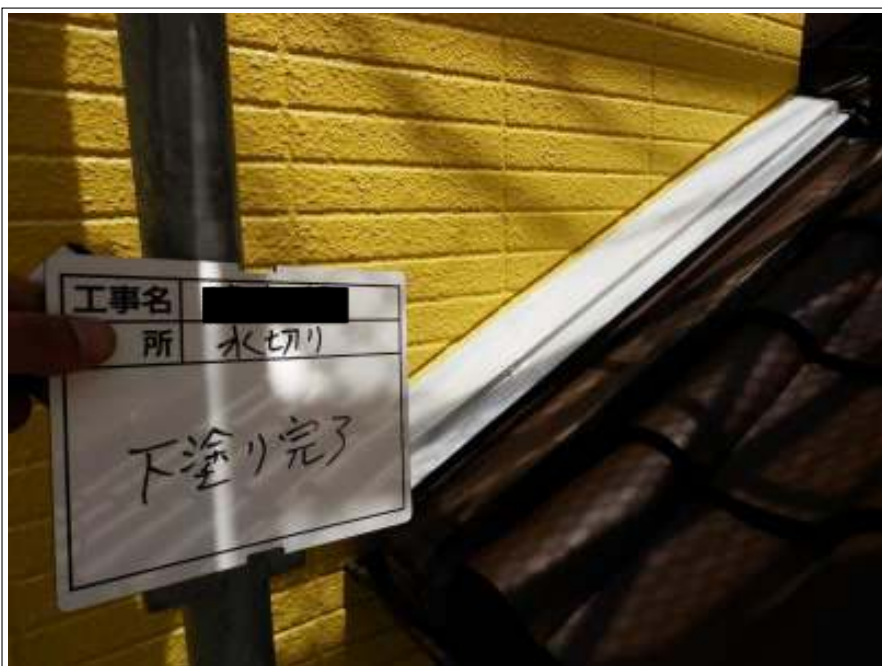
水切り 下塗り施工後

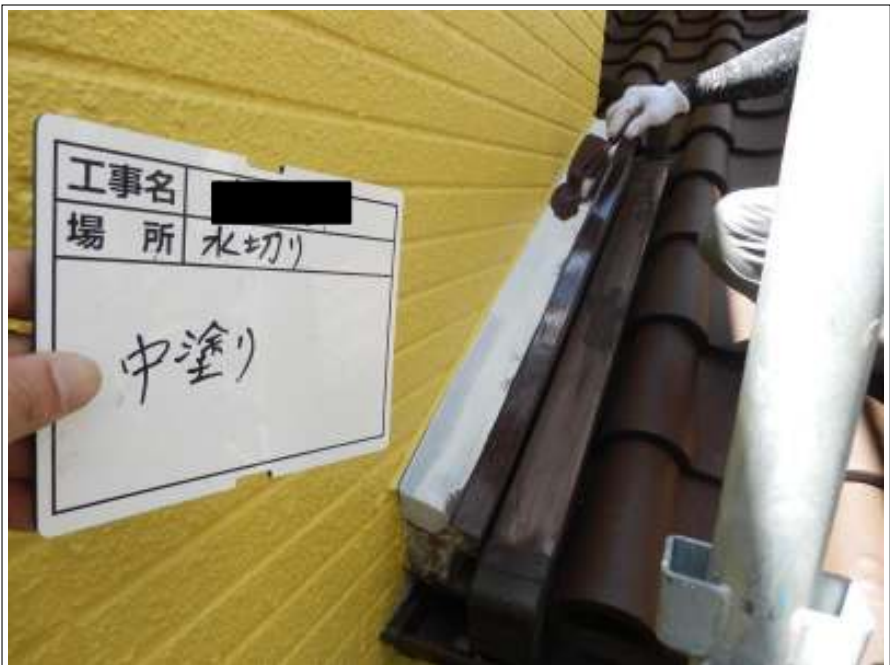
水切り 中塗り施工中

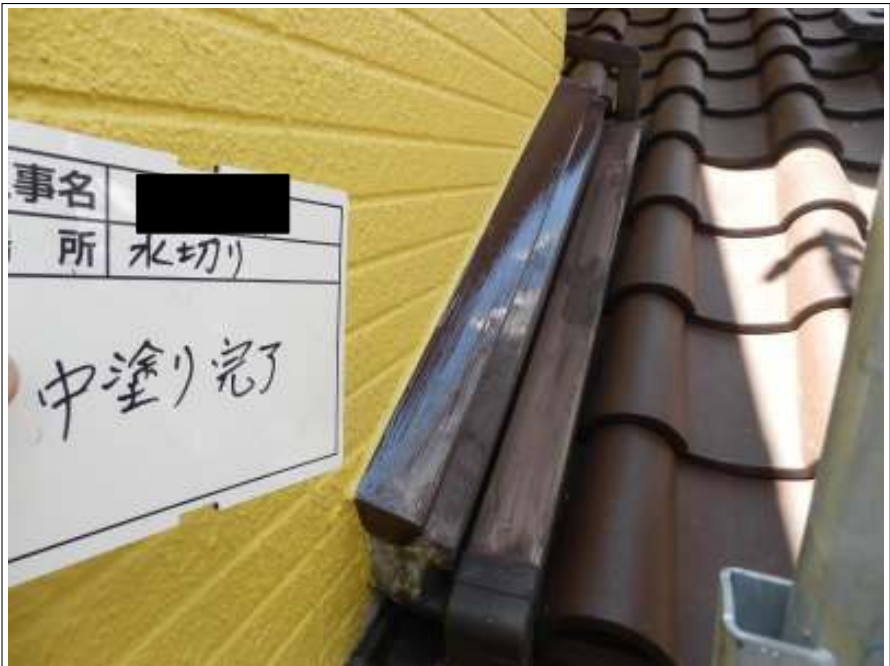
水切り 中塗り施工後

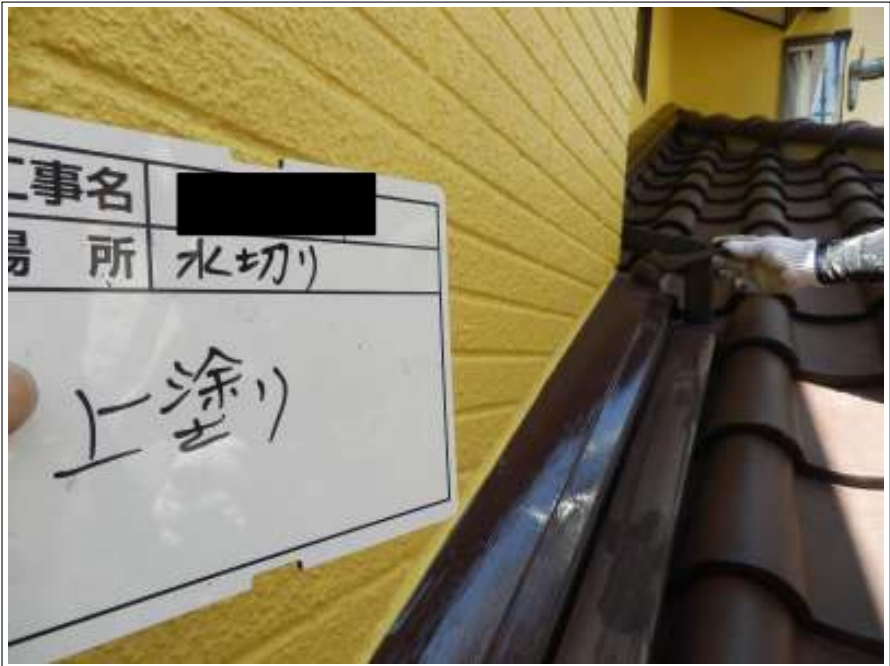
水切り 上塗り施工中

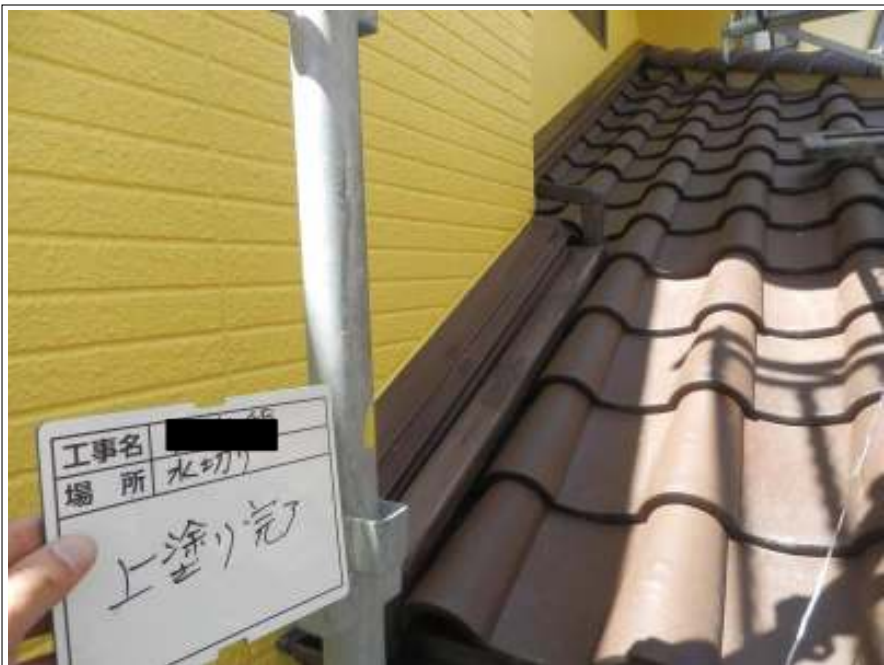
水切り 上塗り施工後

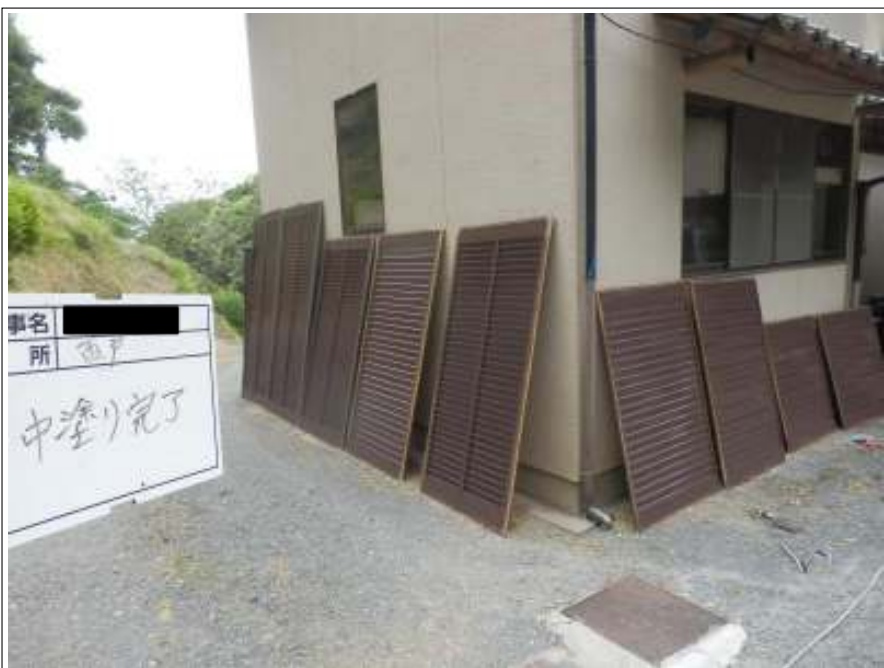
雨戸 上塗り（1回目）施工後
