工事写真報告書

工事名 S 様 邸

工事箇所 外壁・その他 塗装工事一式

工事施工者 ベストホーム株式会社

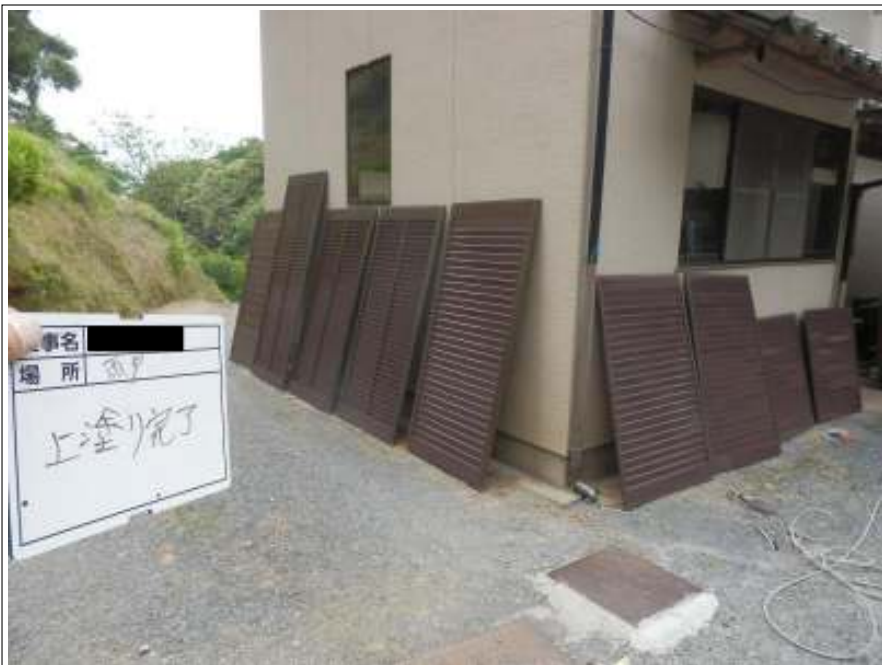
雨戸 上塗り（2回目）施工後

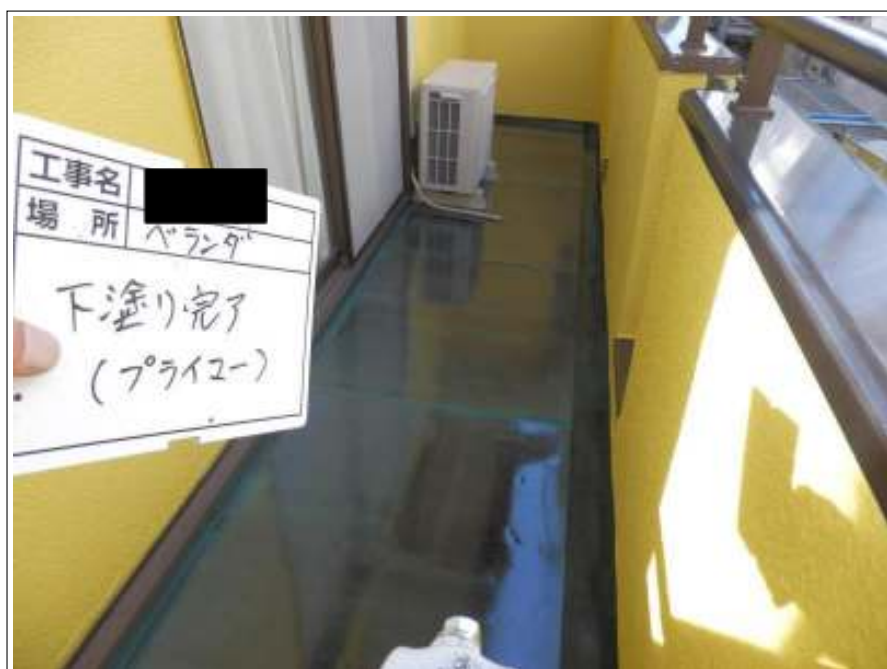
ベランダ 下塗り施工後

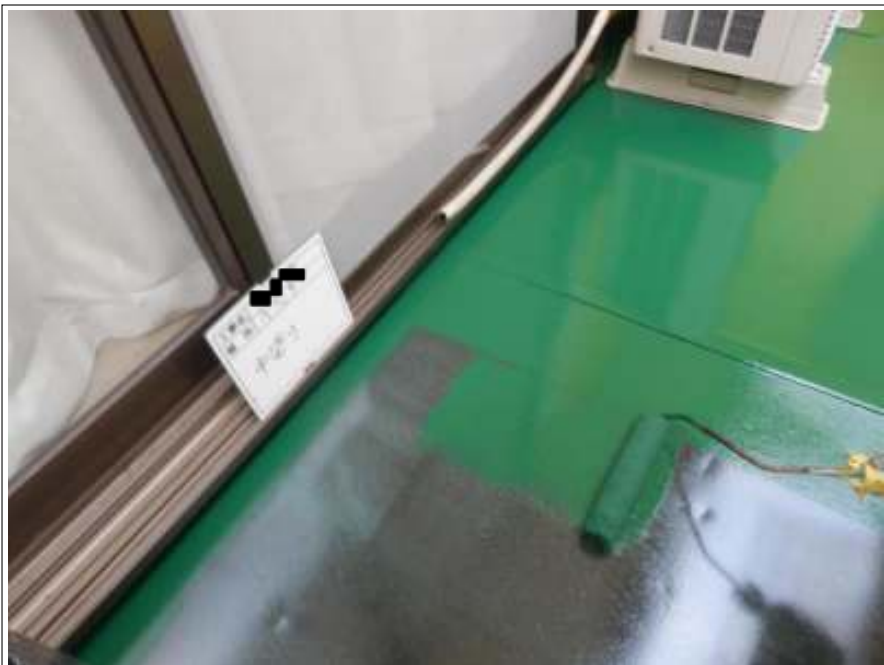
ベランダ 中塗り施工中

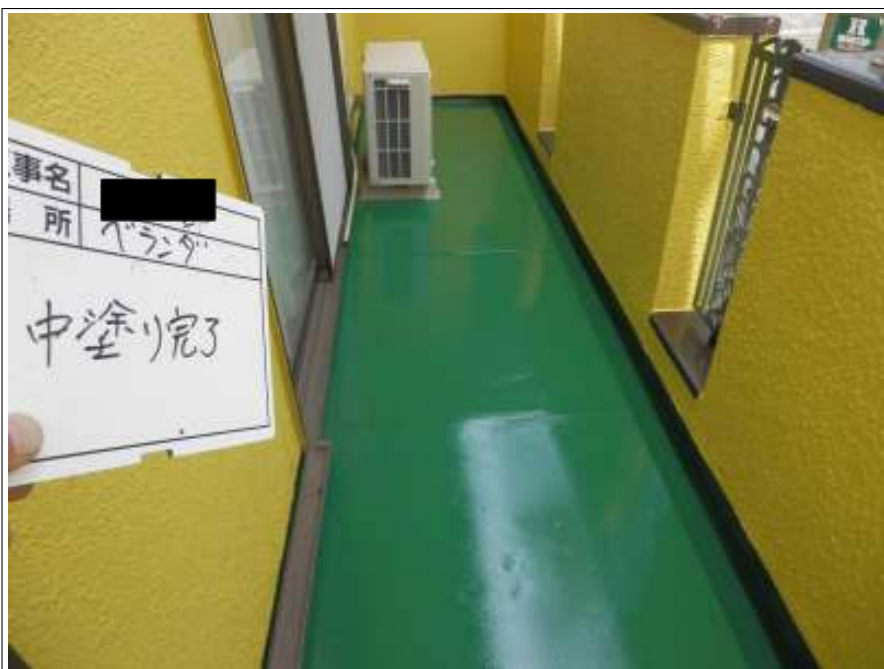
ベランダ 中塗り施工後

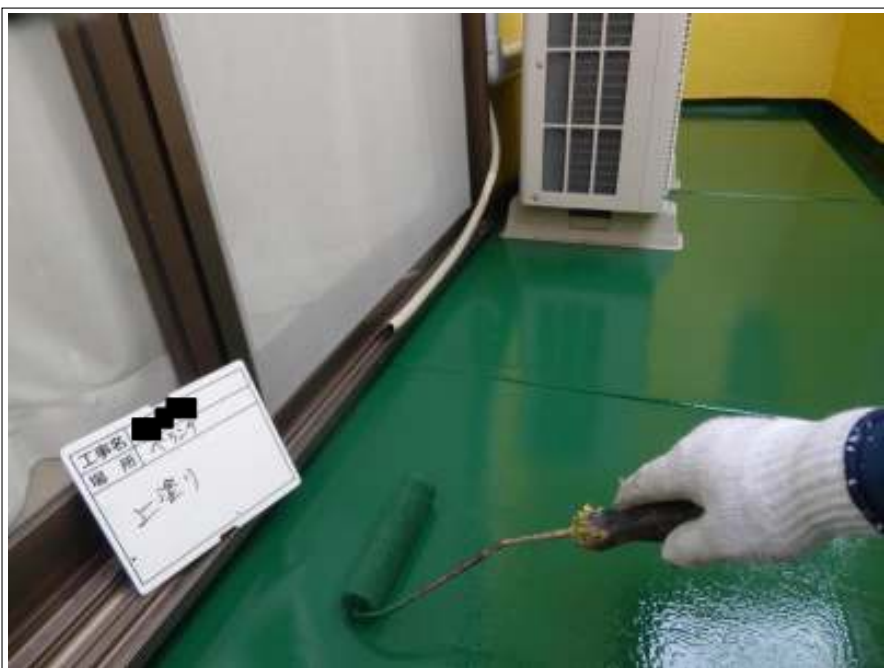
ベランダ 上塗り施工中

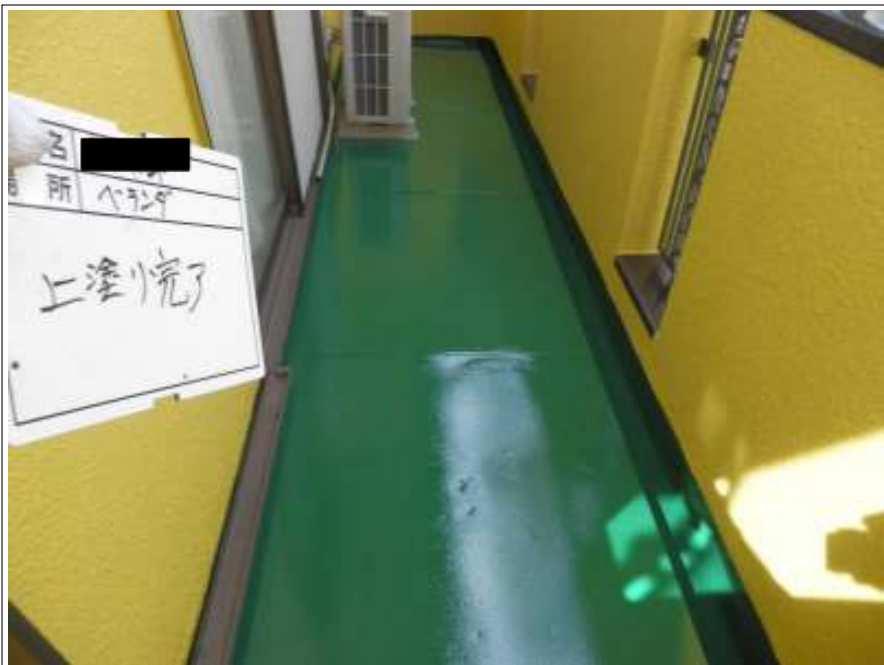
ベランダ 上塗り施工後

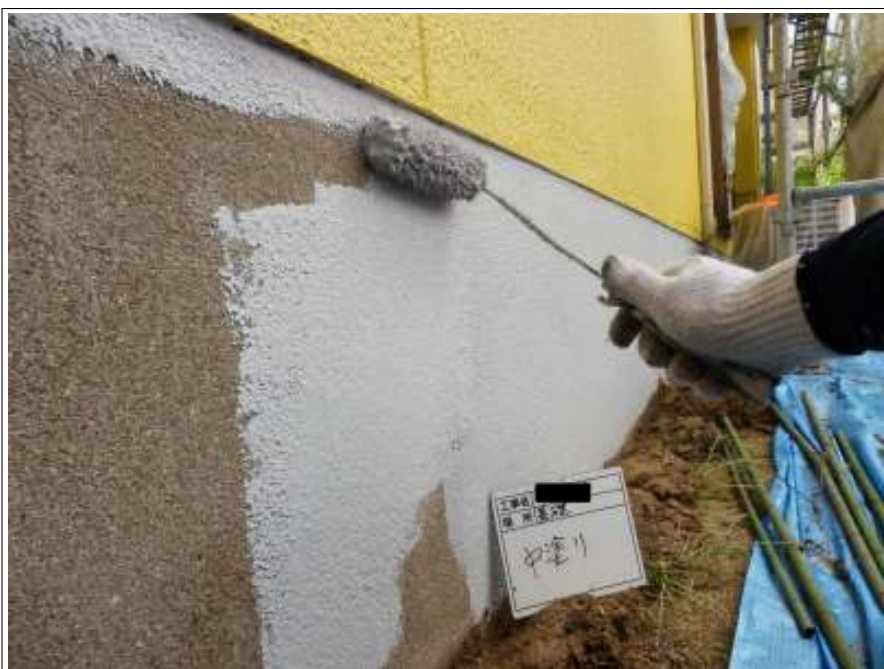
基礎 中塗り施工中

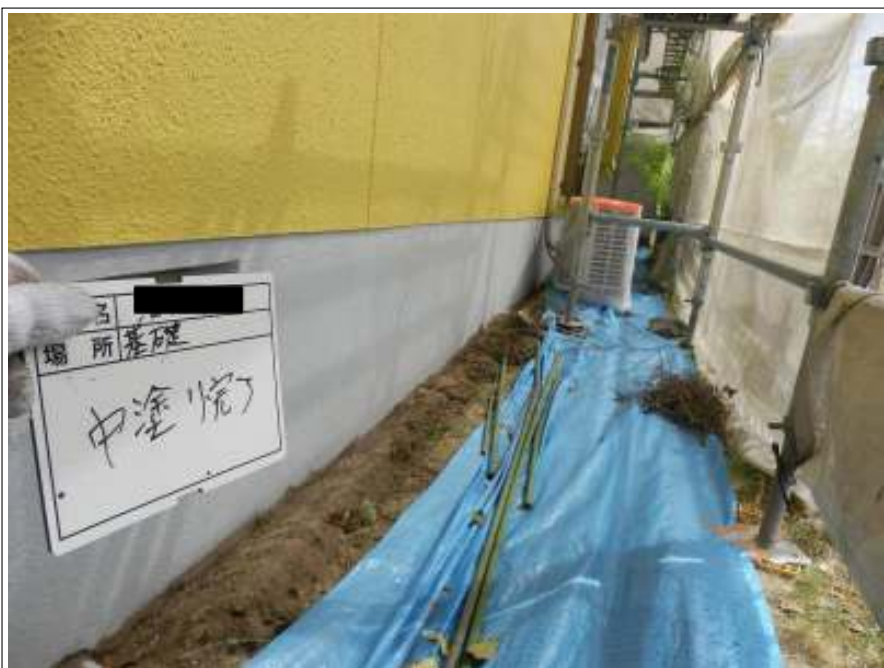
基礎 中塗り施工後

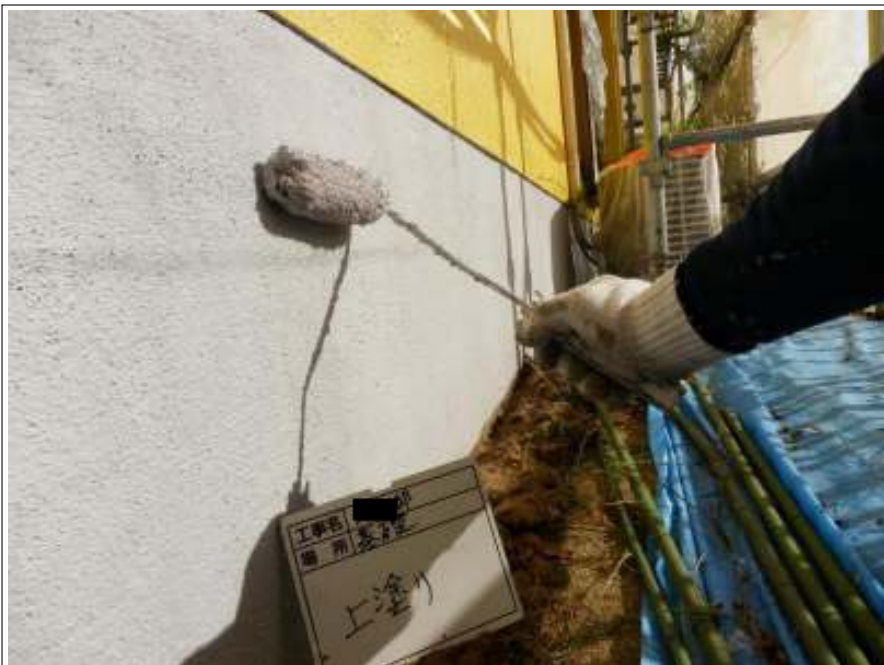
基礎 上塗り施工中

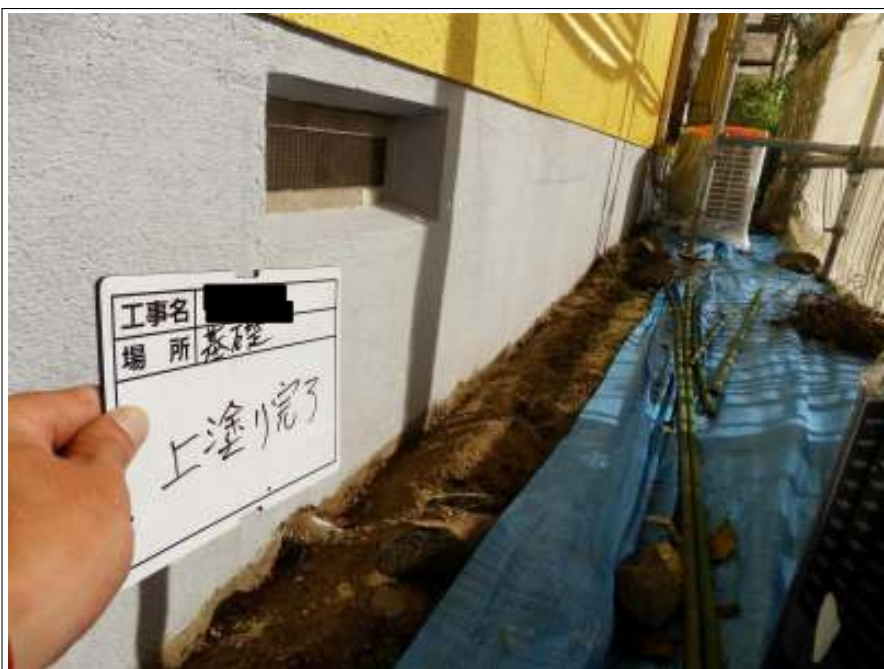
基礎 上塗り施工後

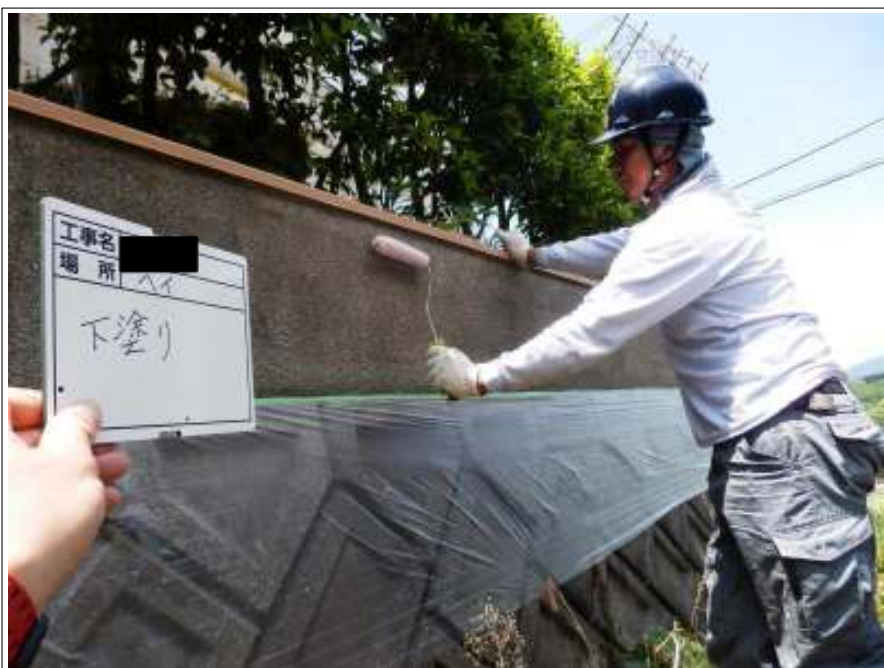
塀 下塗り施工中

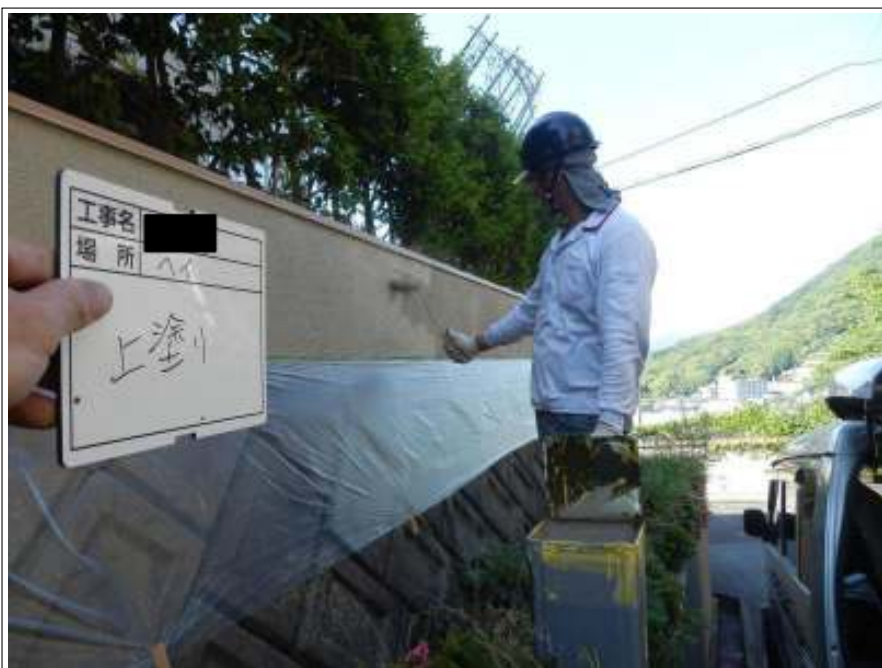
塀 上塗り施工中
