工事写真報告書

工事名 K 様 邸

工事箇所 屋根・外壁・その他 塗装工事一式

工事施工者 ベストホーム株式会社

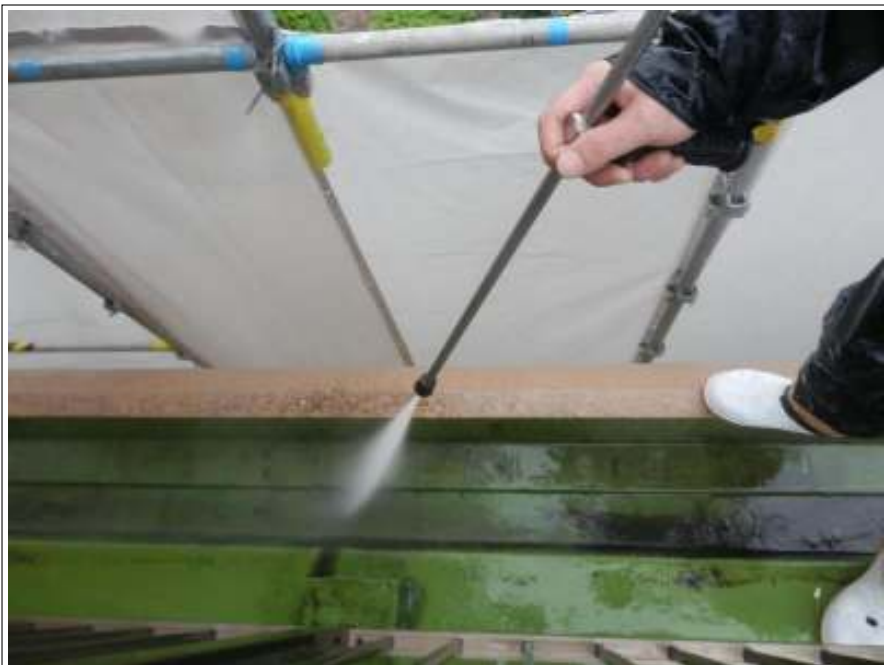
屋上 高圧洗浄中

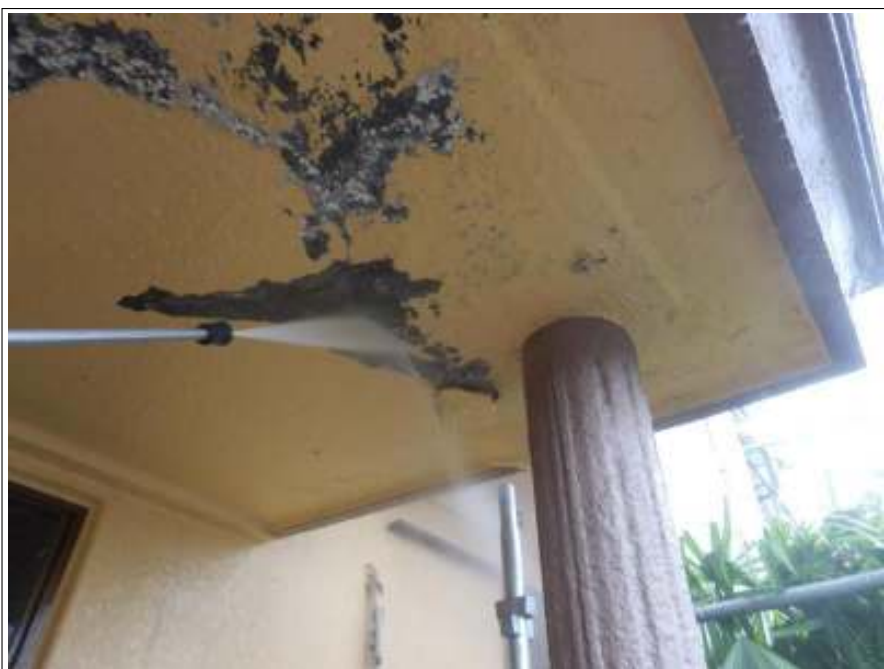
軒天 高圧洗浄中

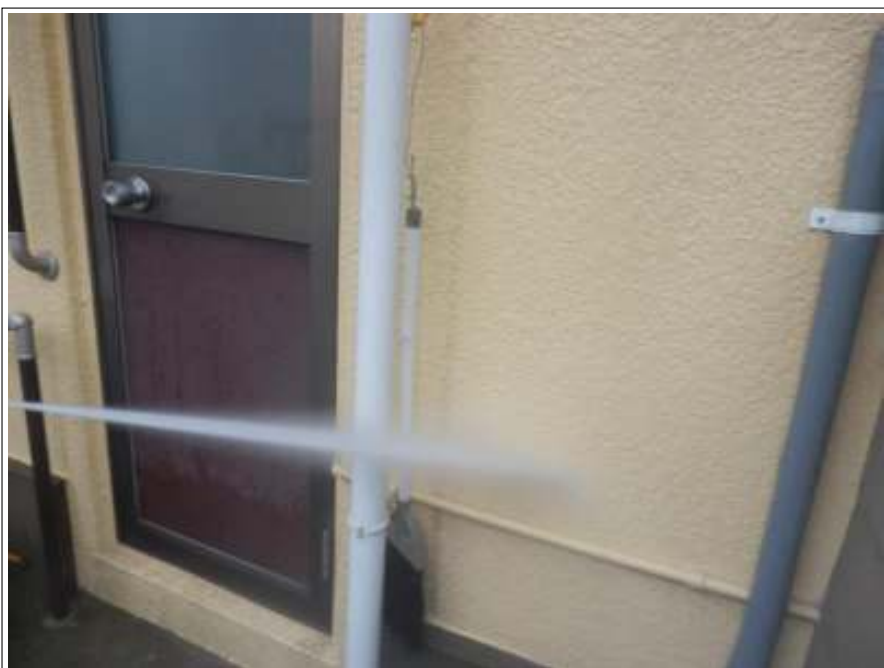
外壁 高圧洗浄中

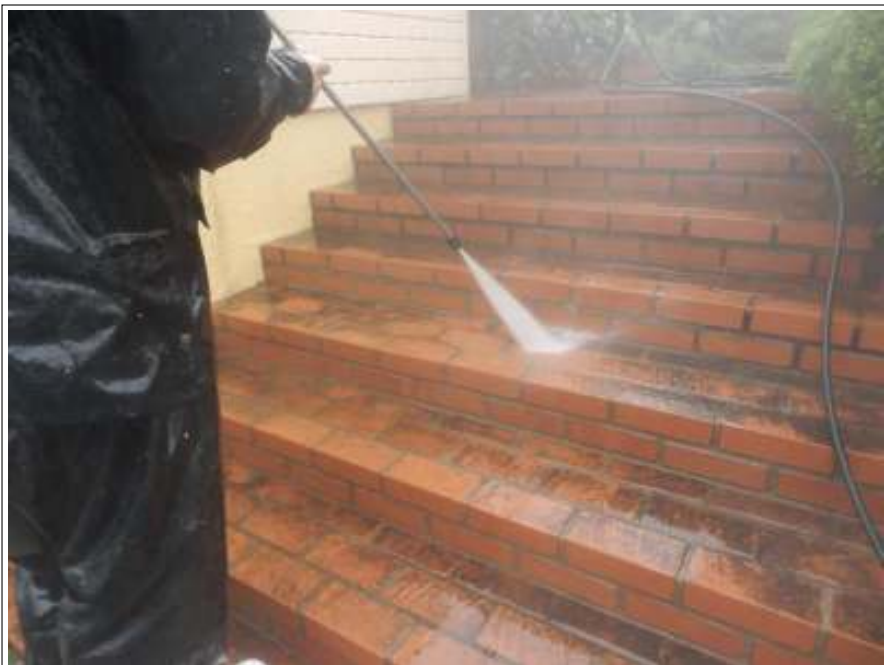
階段 高圧洗浄中

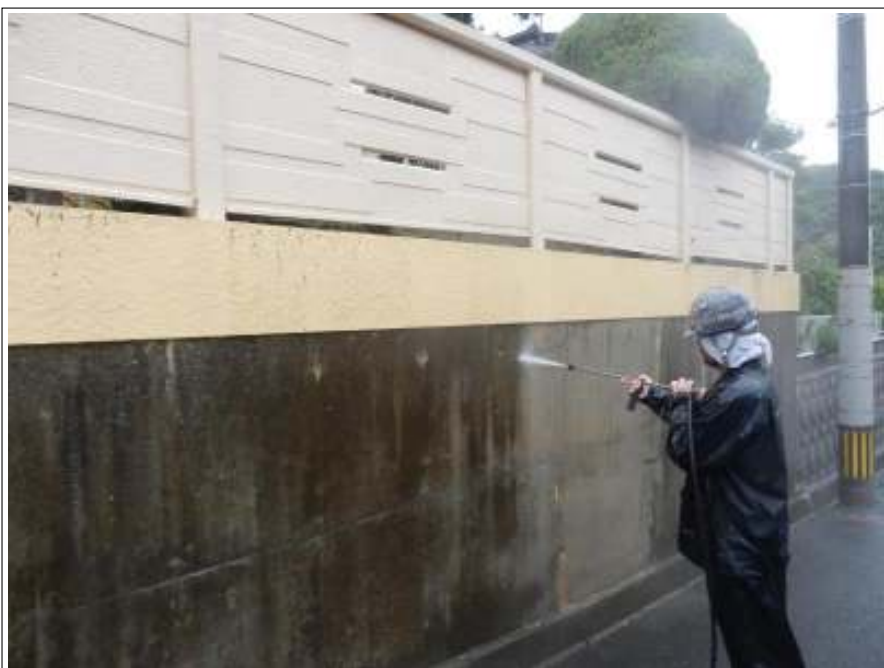
塀 高圧洗浄中

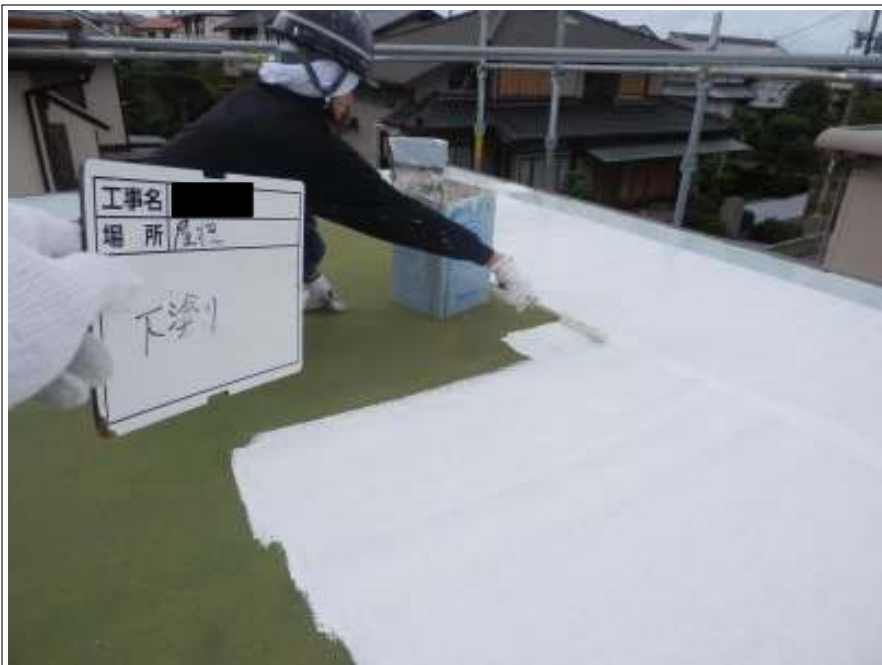
屋上 下塗り施工中

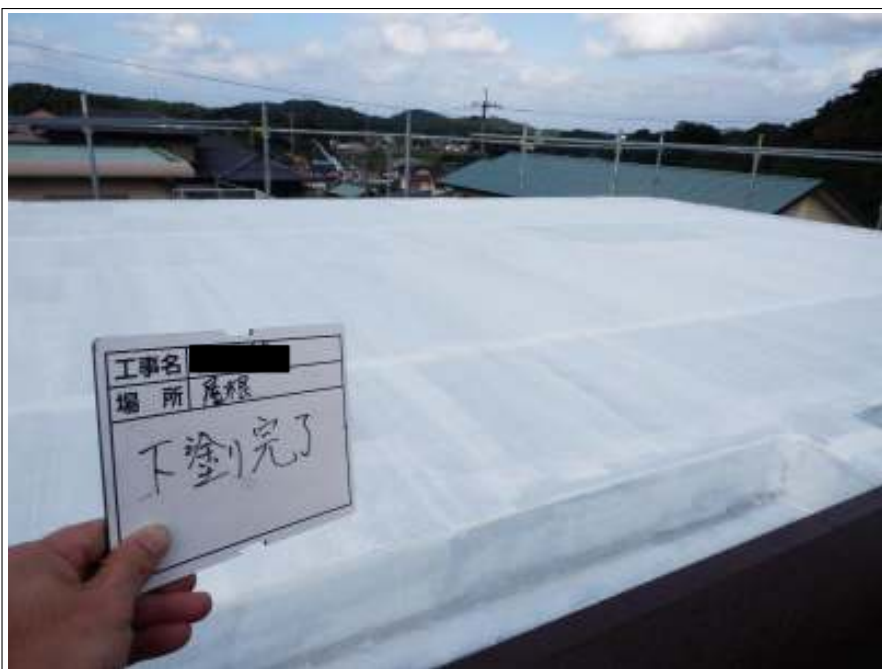
屋上 下塗り施工後

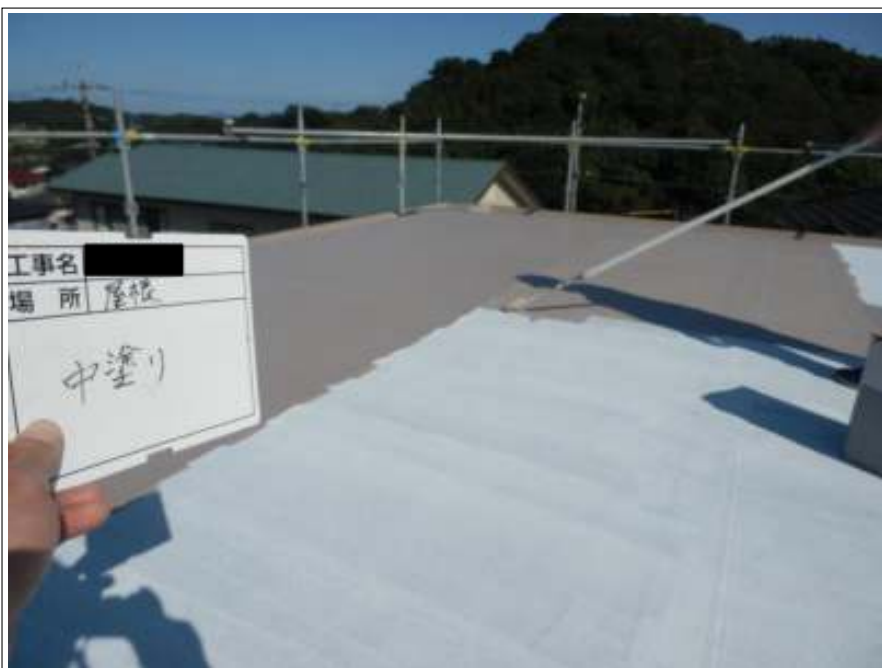
屋上 中塗り施工中

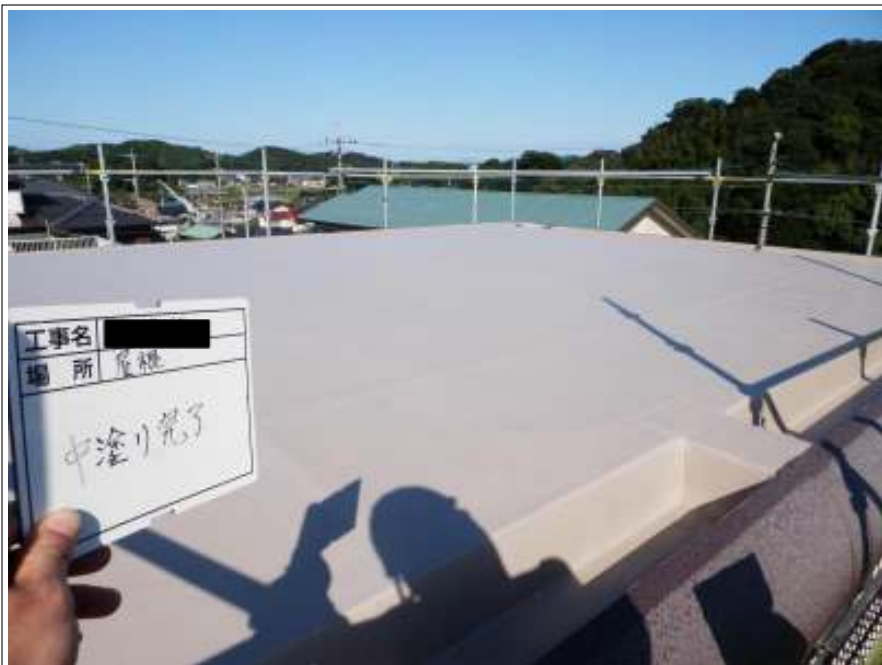
屋上 中塗り施工後

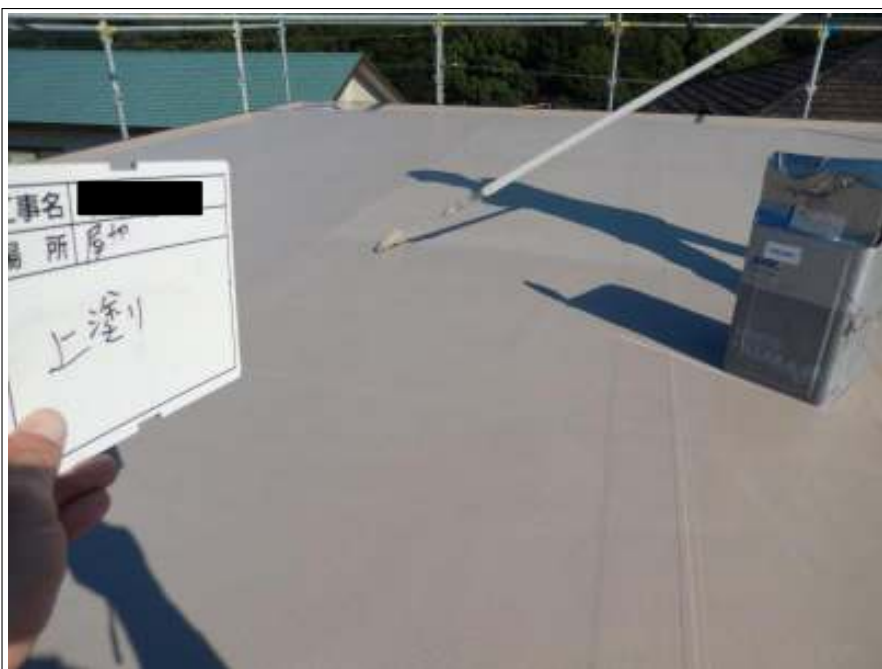
屋上 上塗り施工中

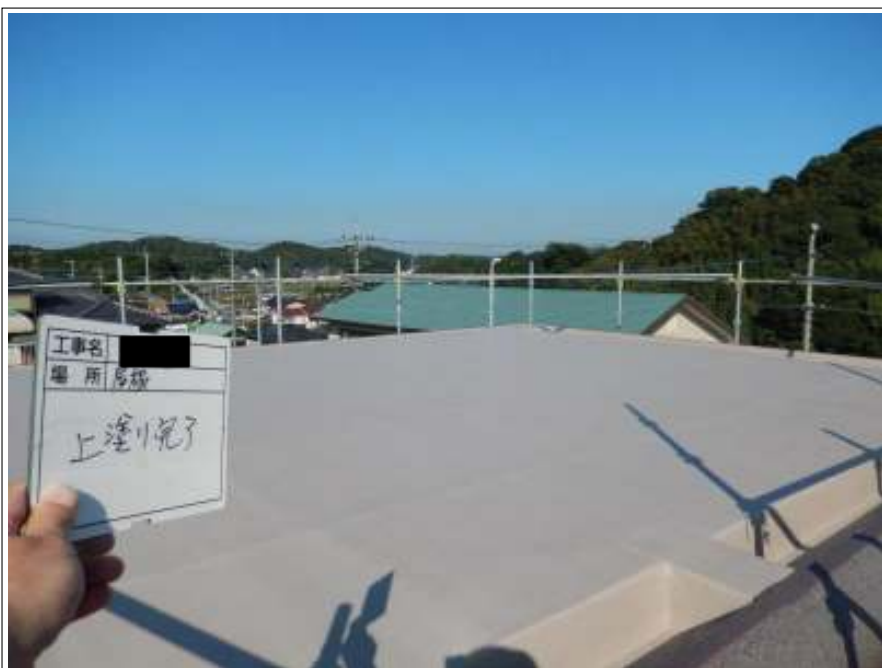
屋上 上塗り施工後

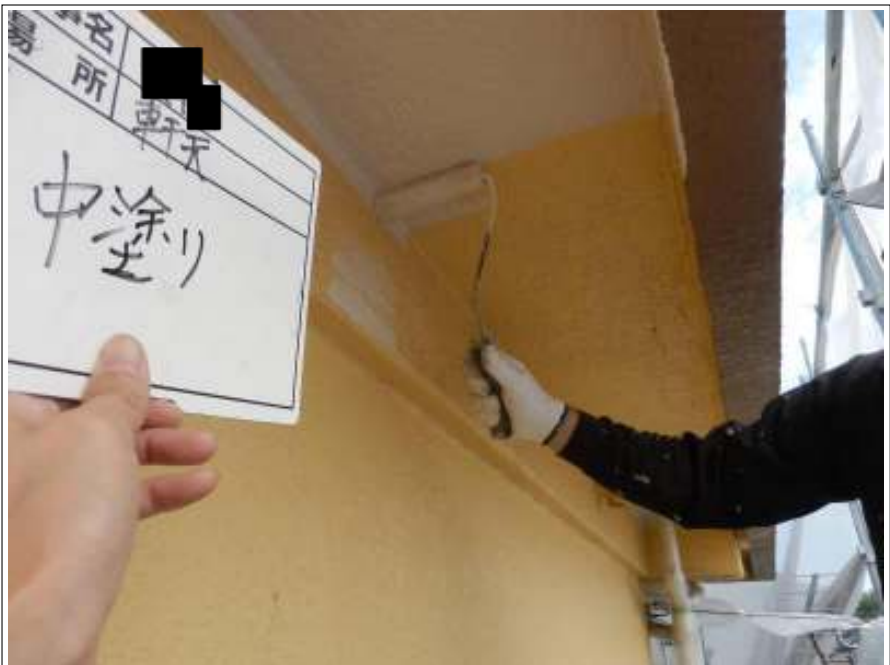
軒天 上塗り（1回目）施工中

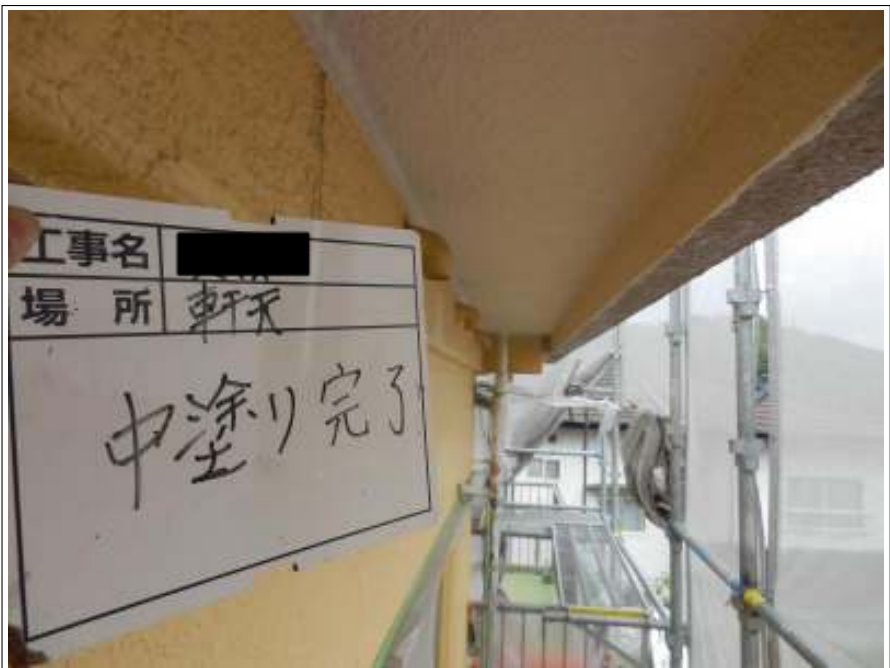
軒天 上塗り（1回目）施工後

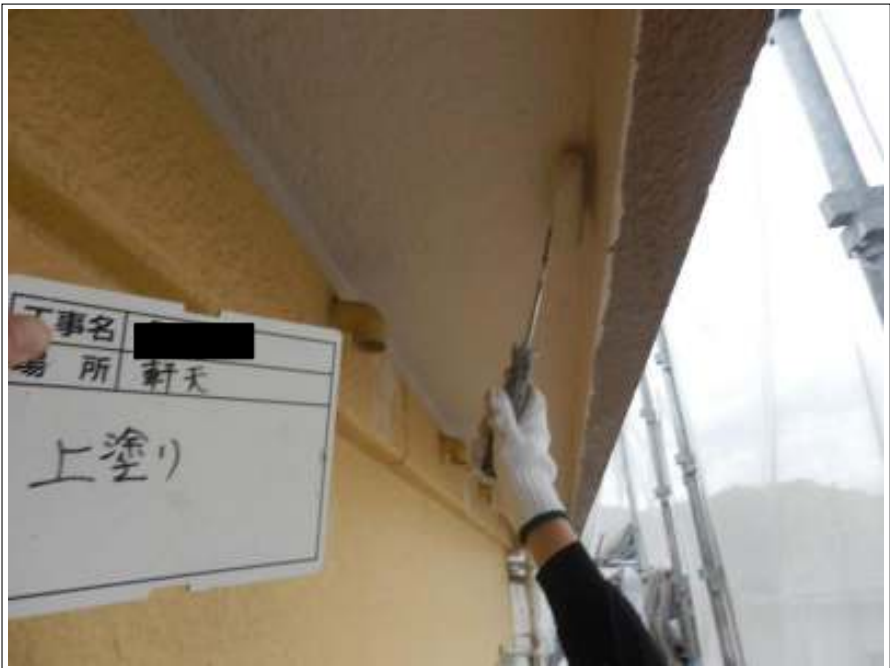
軒天 上塗り（2回目）施工中

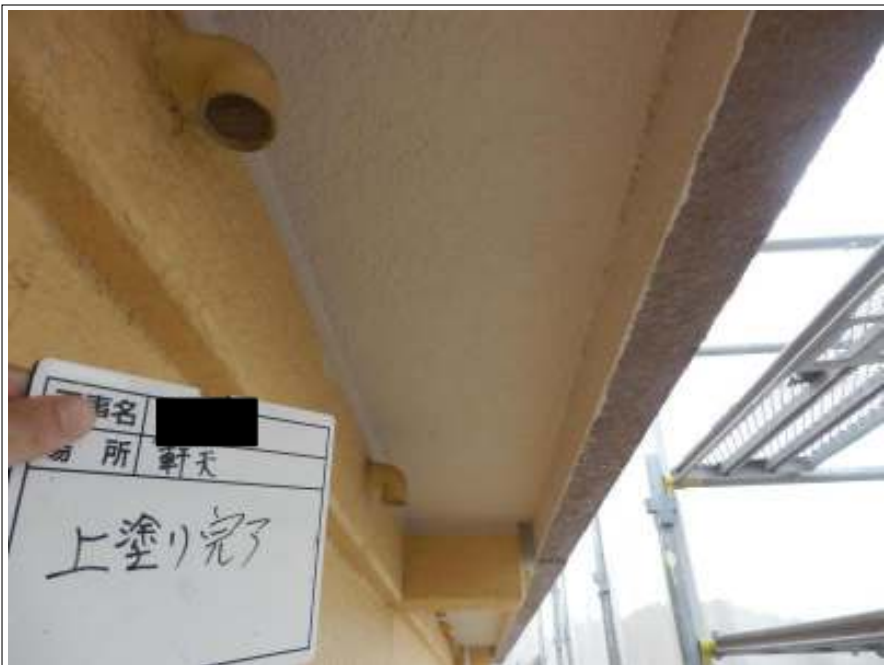
軒天 上塗り（2回目）施工後

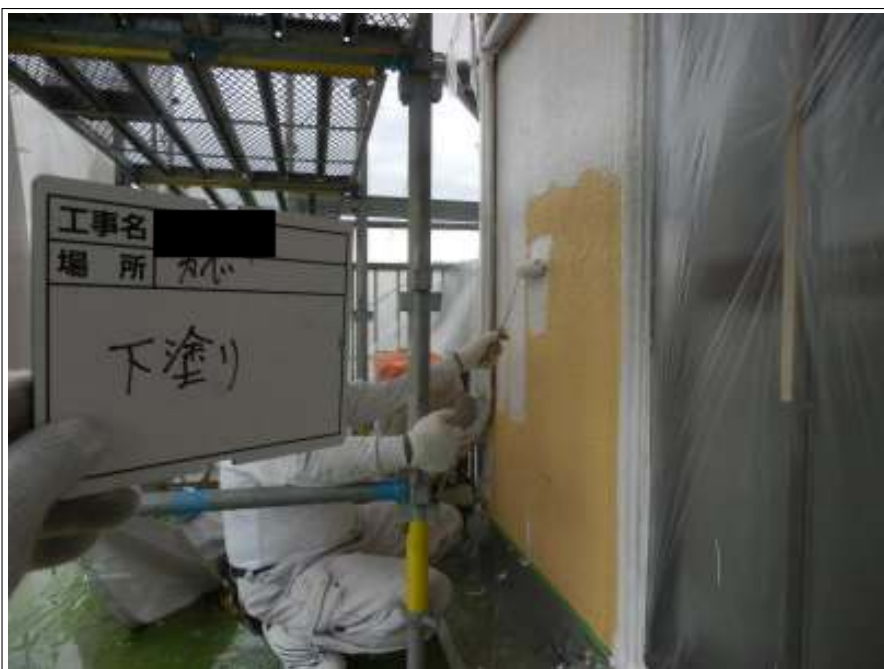
外壁 下塗り施工中

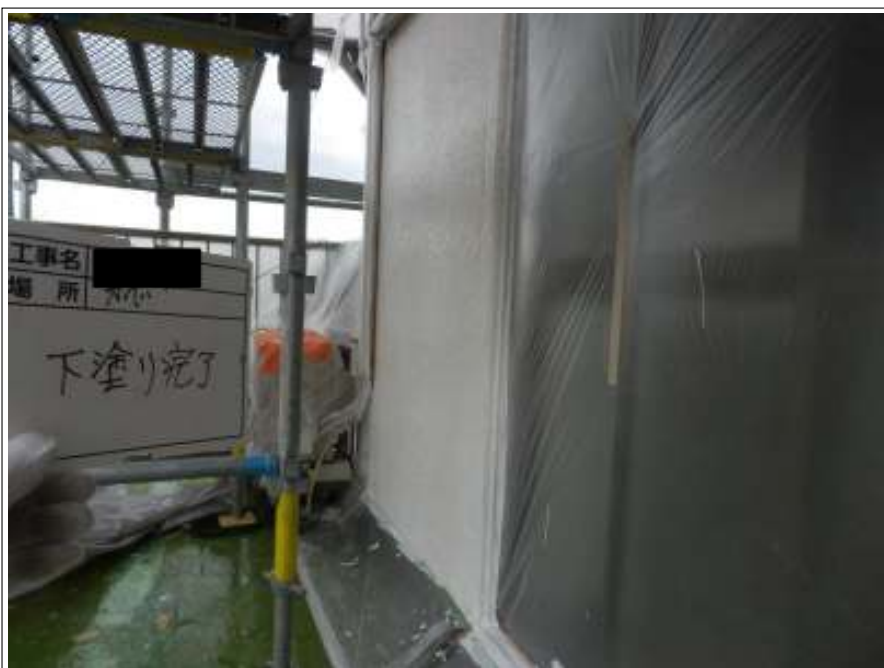
外壁 下塗り施工後

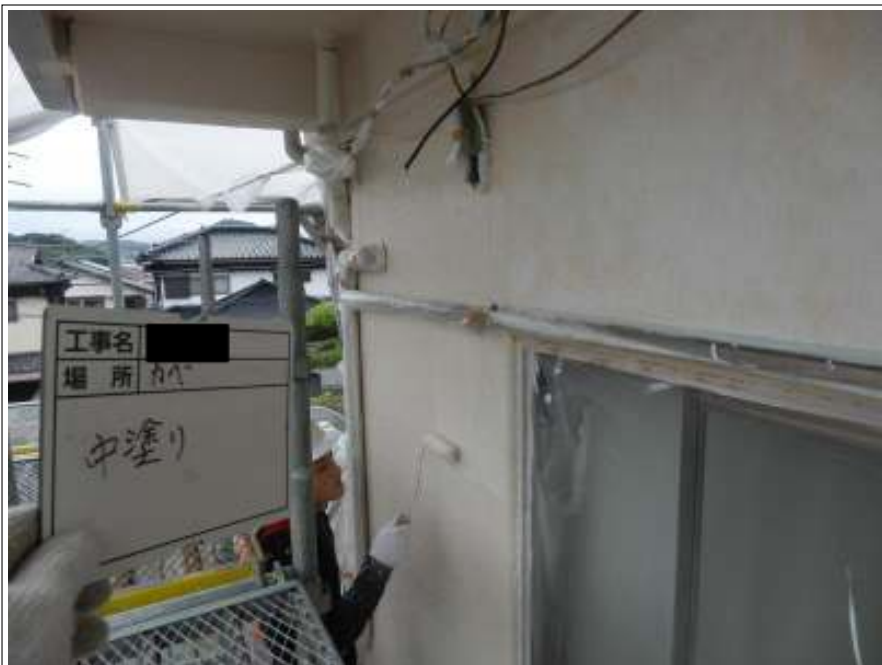
外壁 中塗り施工中

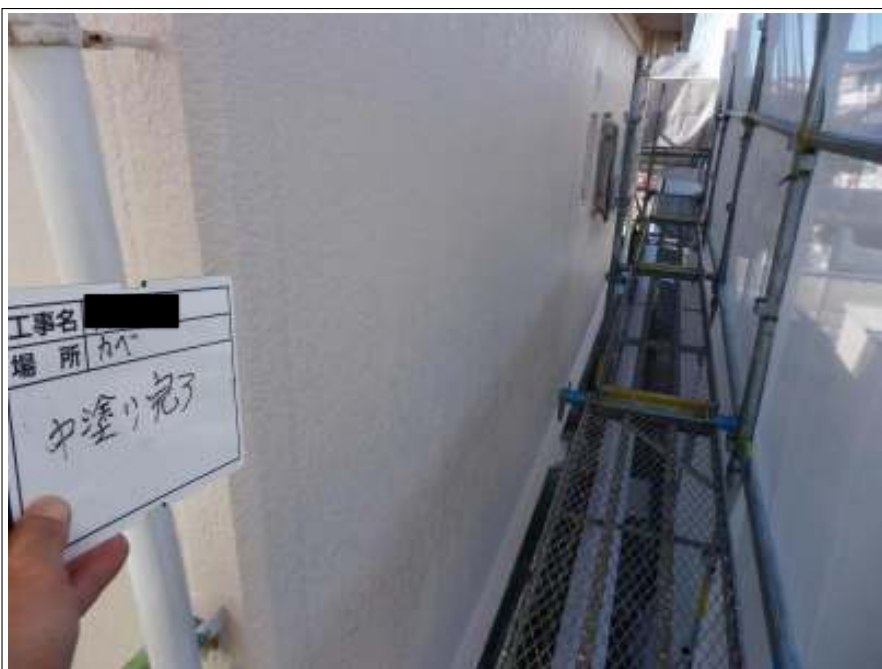
外壁 中塗り施工後

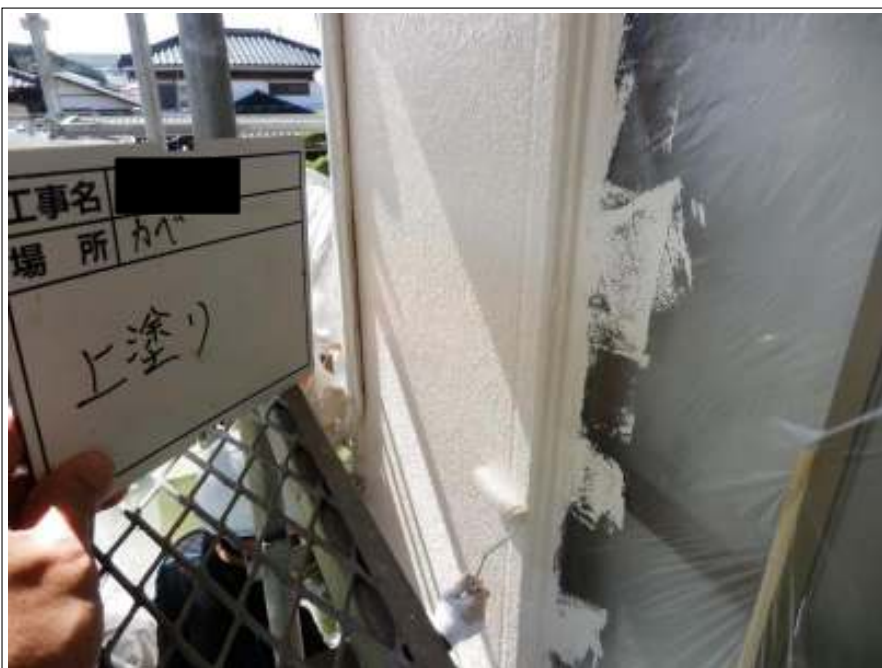
外壁 上塗り施工中

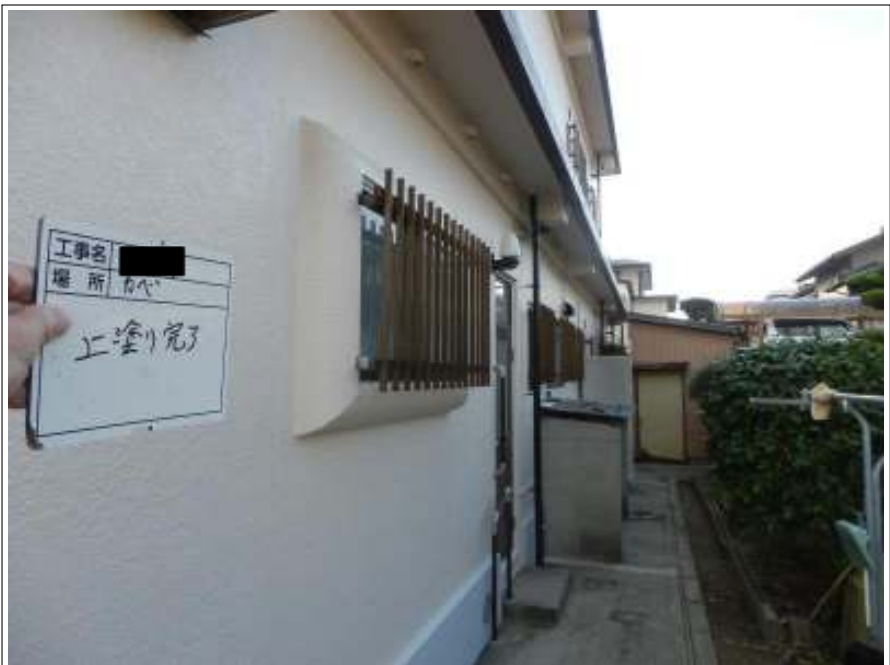
外壁 上塗り施工後

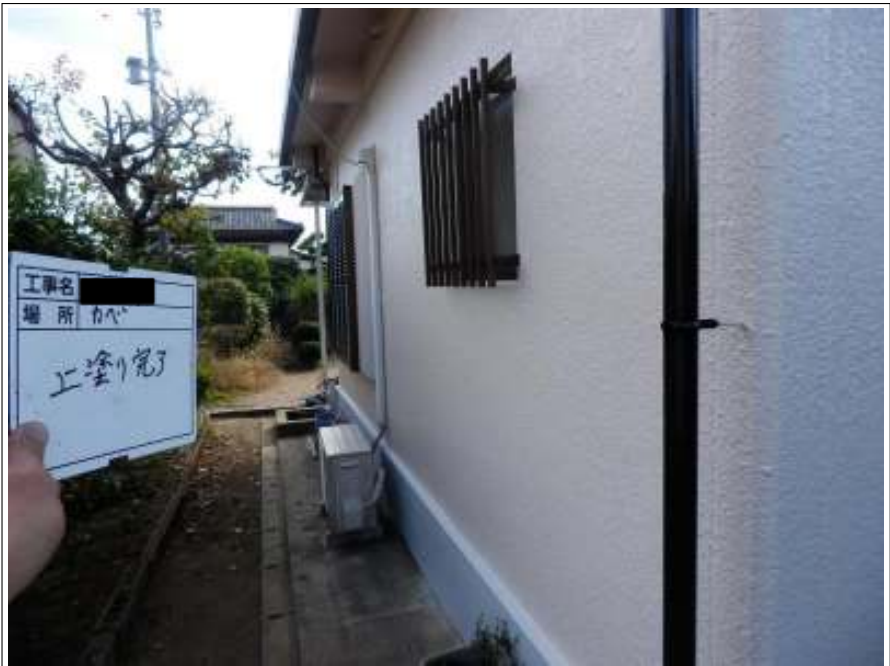
外壁 上塗り施工後

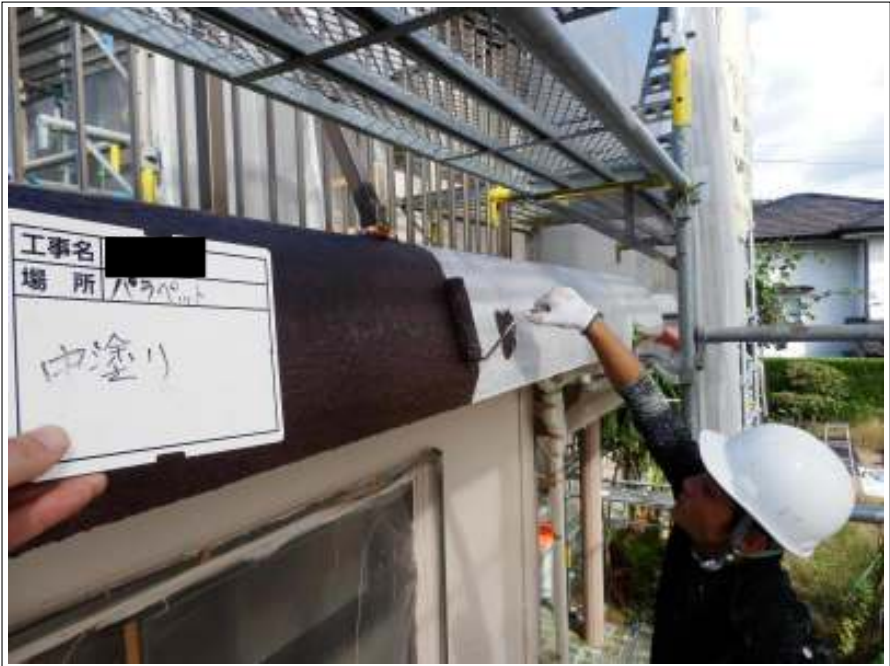
パラペット 上塗り(1回目) 施工中

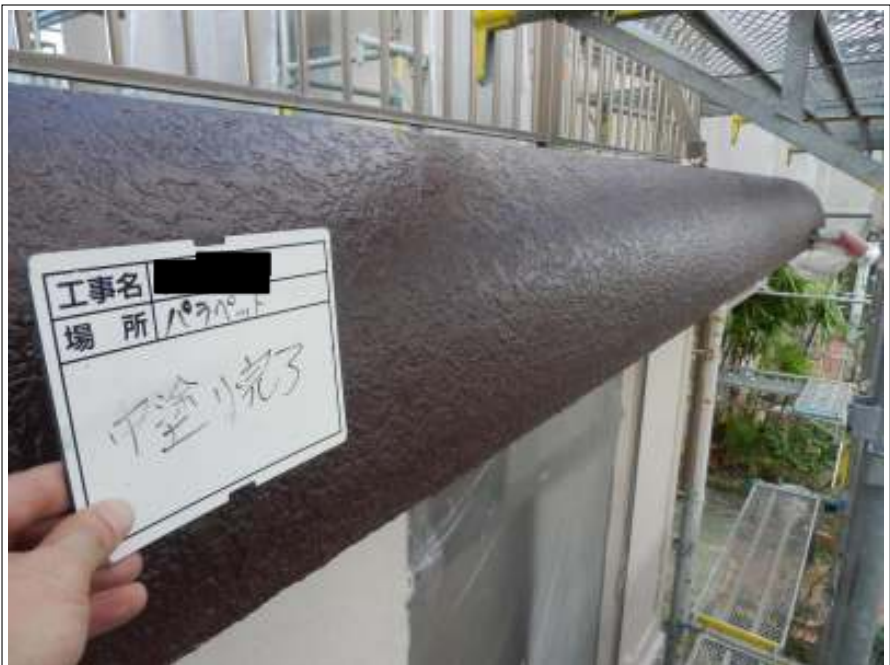
パラペット 上塗り(1回目)施工後

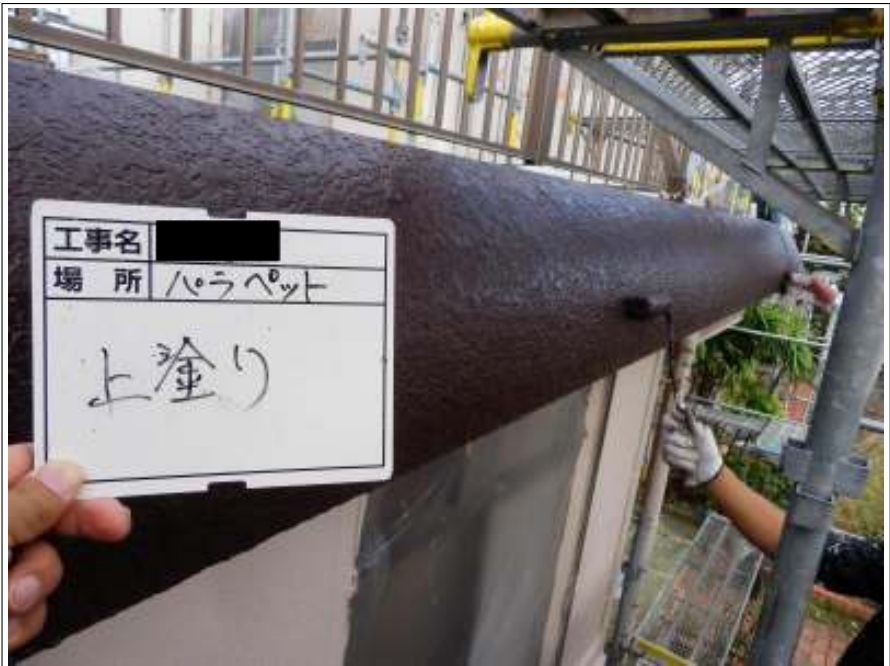
パラペット 上塗り(2回目)施工中

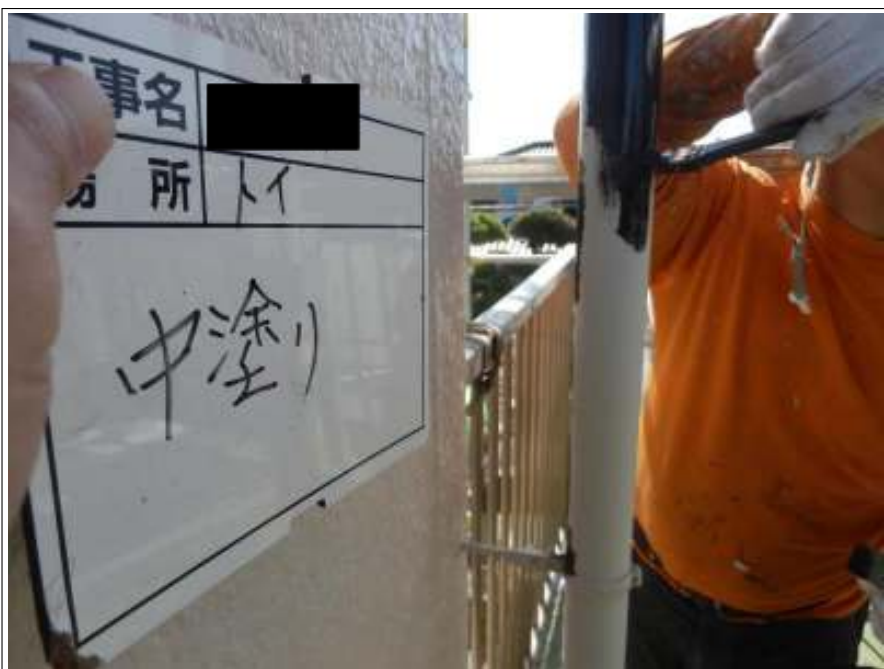
樋 上塗り（1回目）施工中

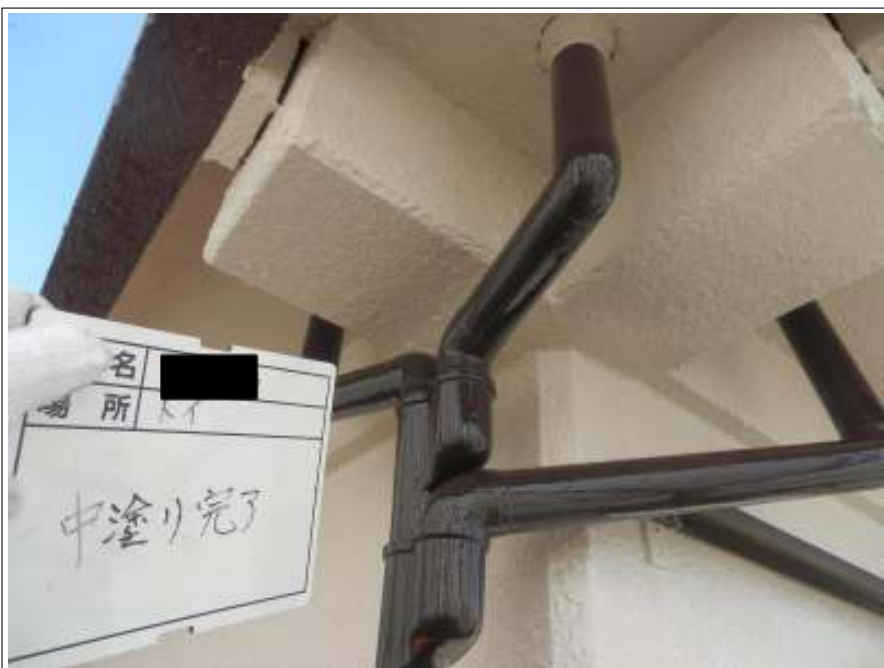
樋 上塗り（1回目）施工後

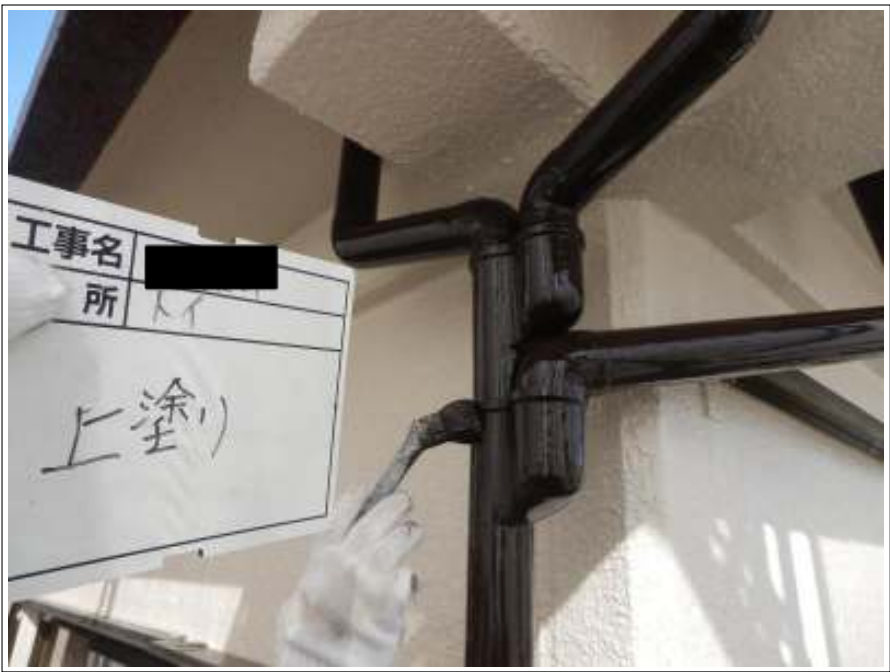
樋 上塗り（2回目）施工中

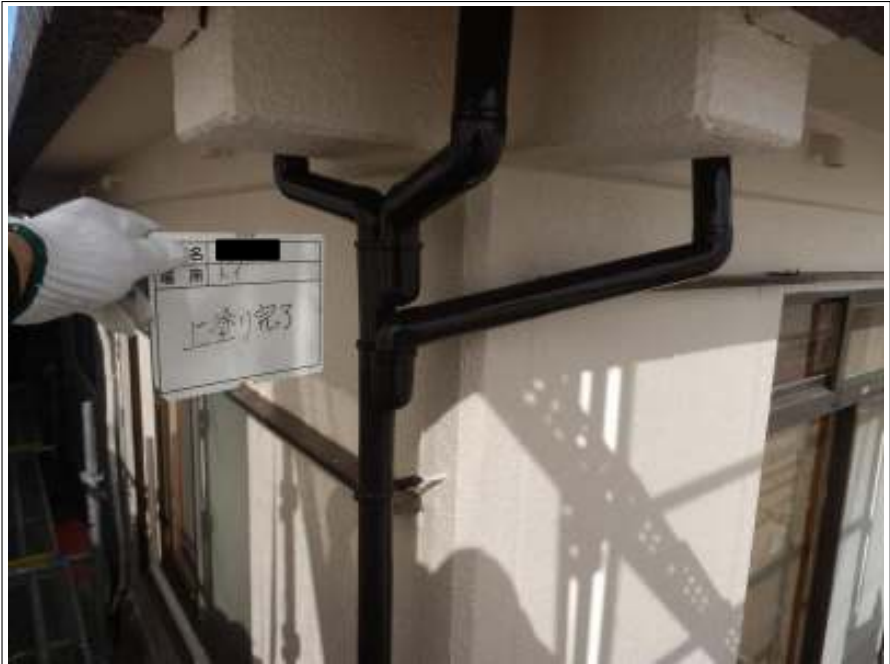
樋 上塗り（2回目）施工後

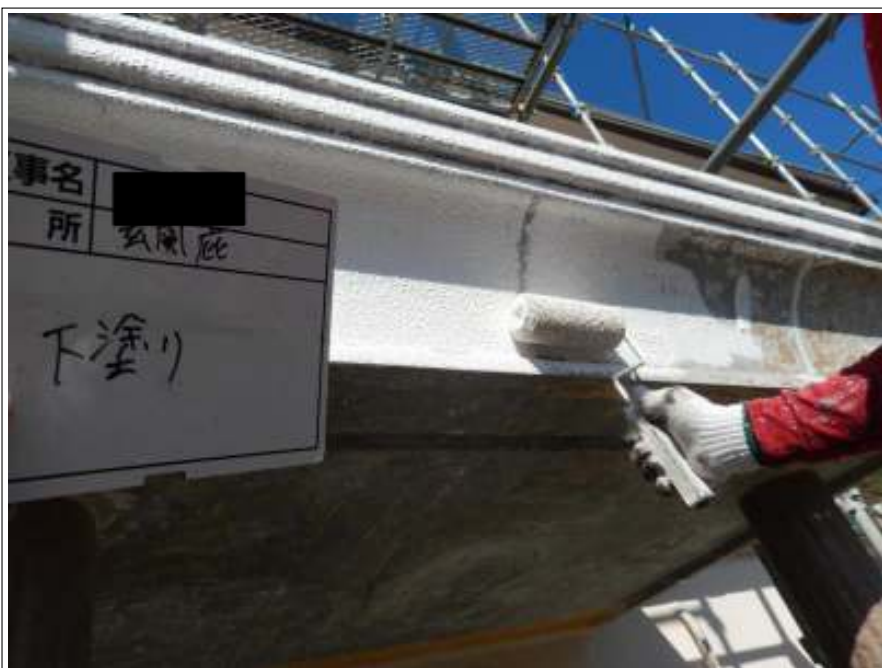
玄関庇 下塗り施工中

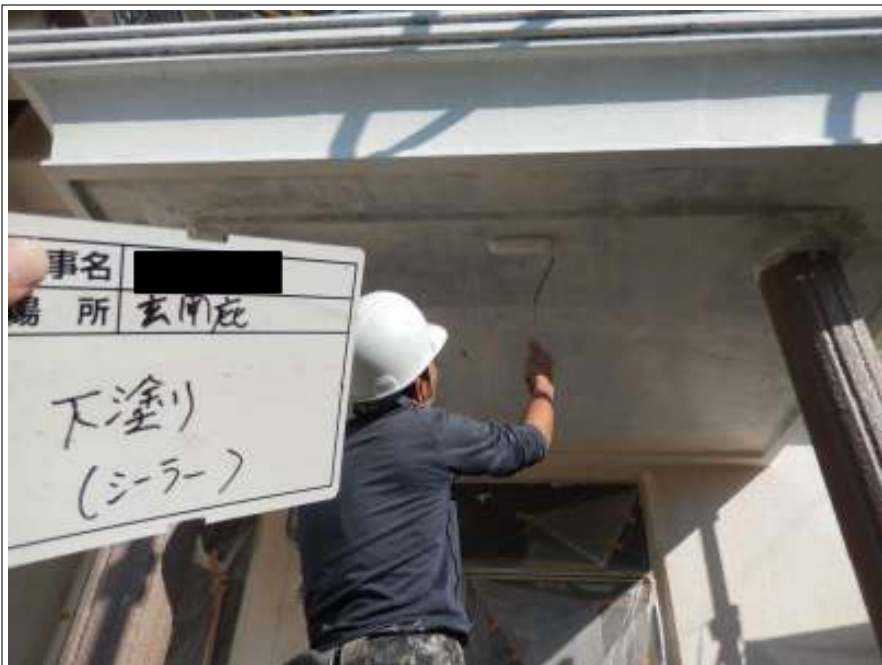
玄関庇 下塗り施工中

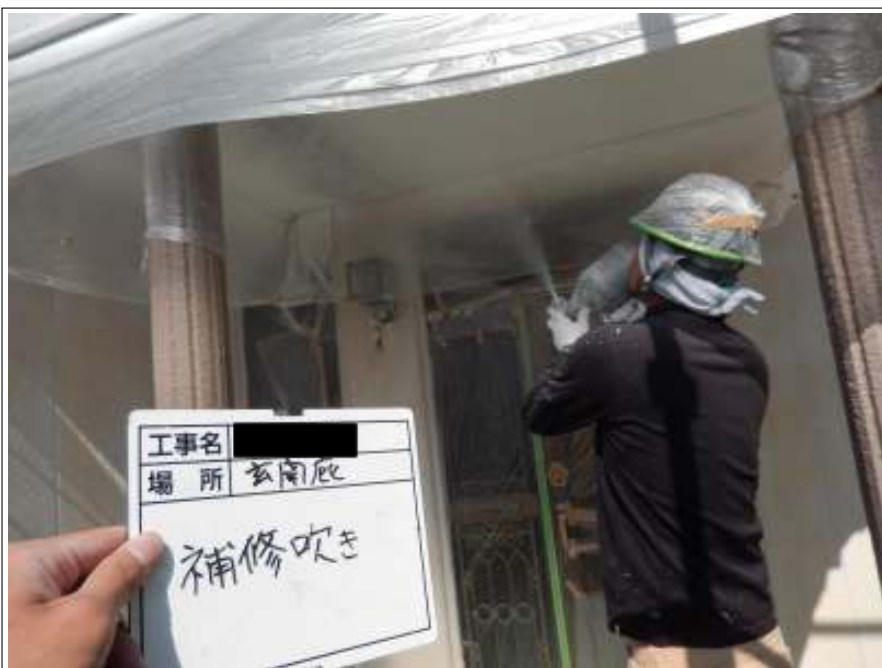
玄関庇 上塗り施工中

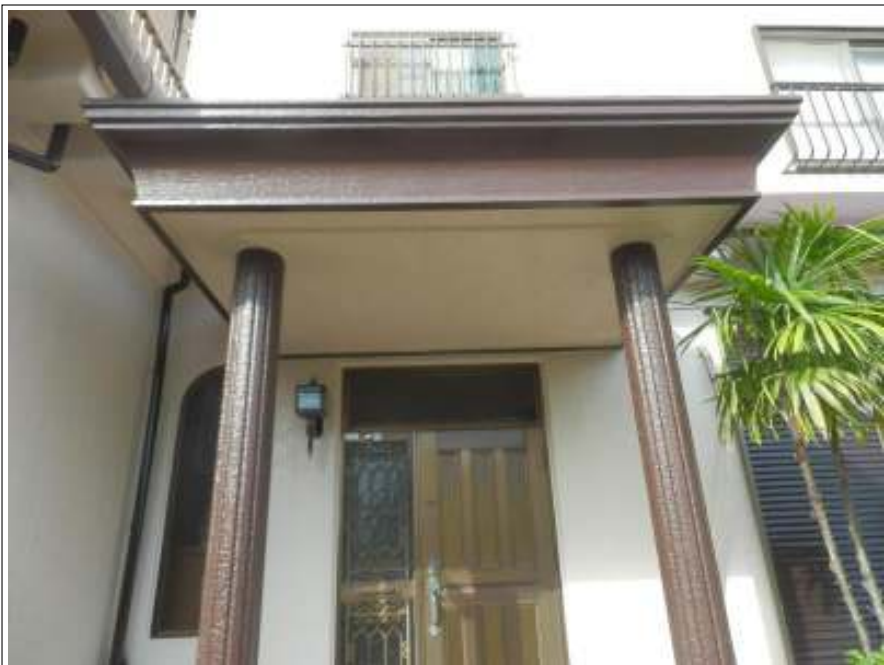
玄関庇 施工後

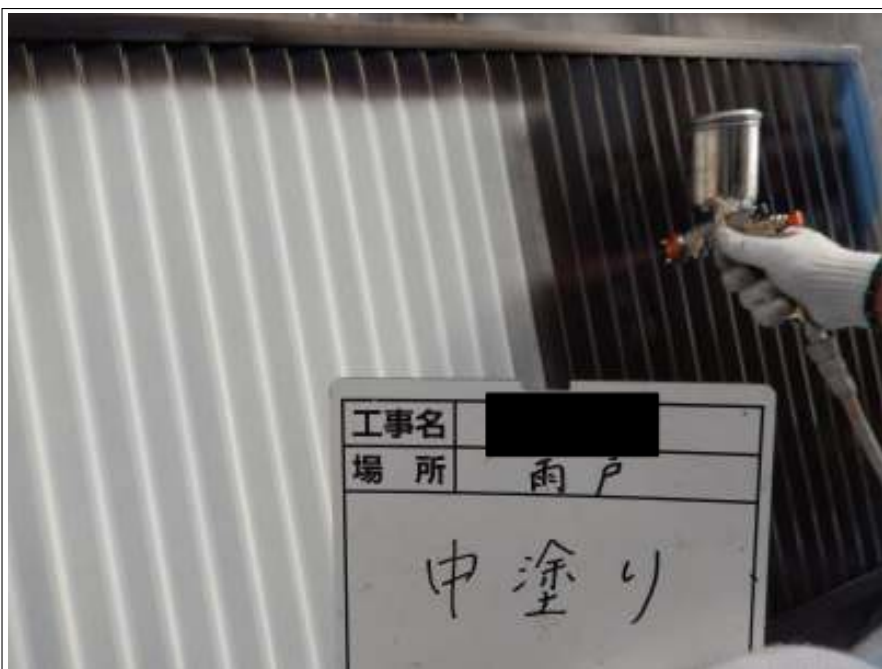
雨戸 中塗り施工中

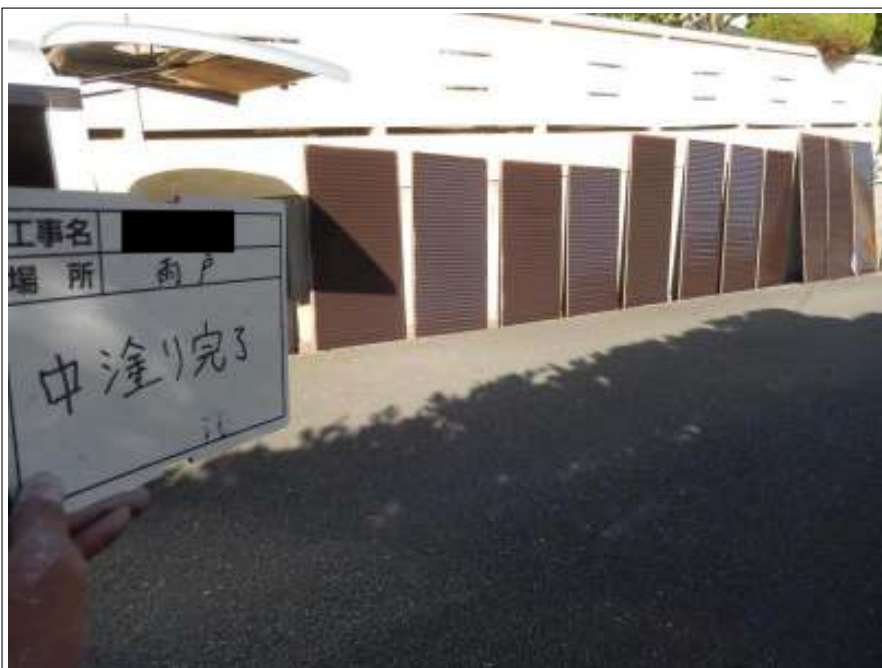
雨戸 中塗り施工後

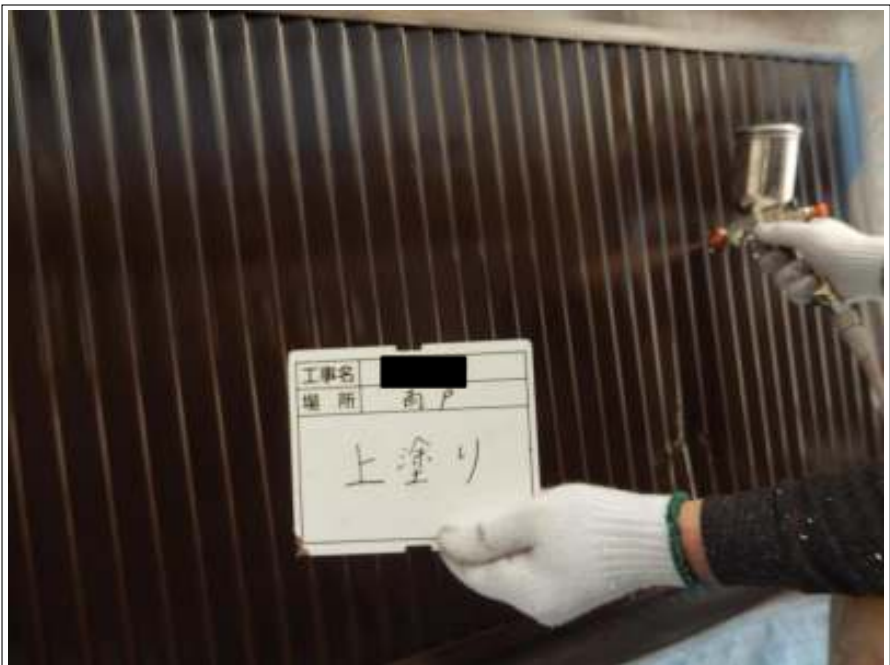
雨戸 上塗り施工中

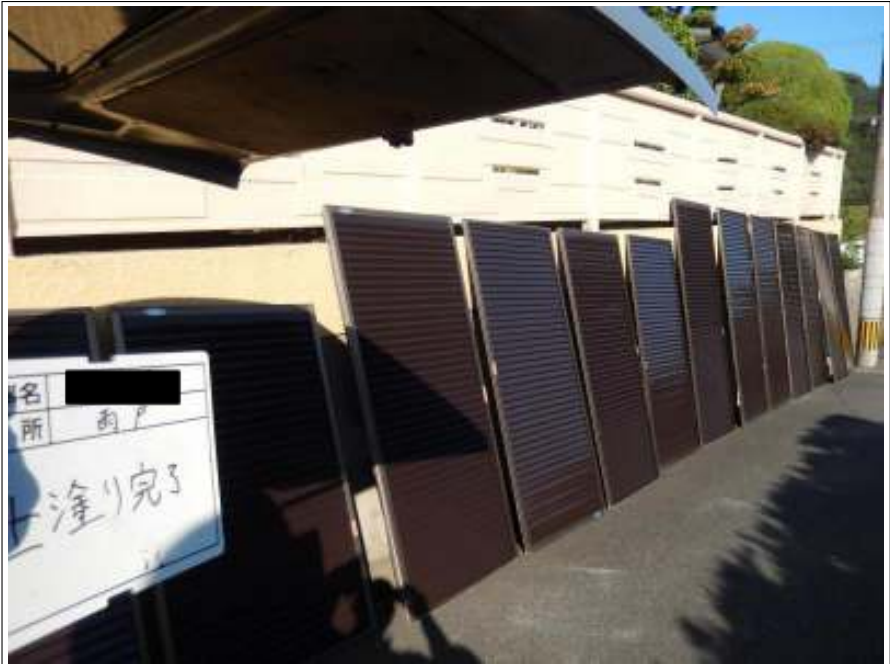
雨戸 上塗り施工後

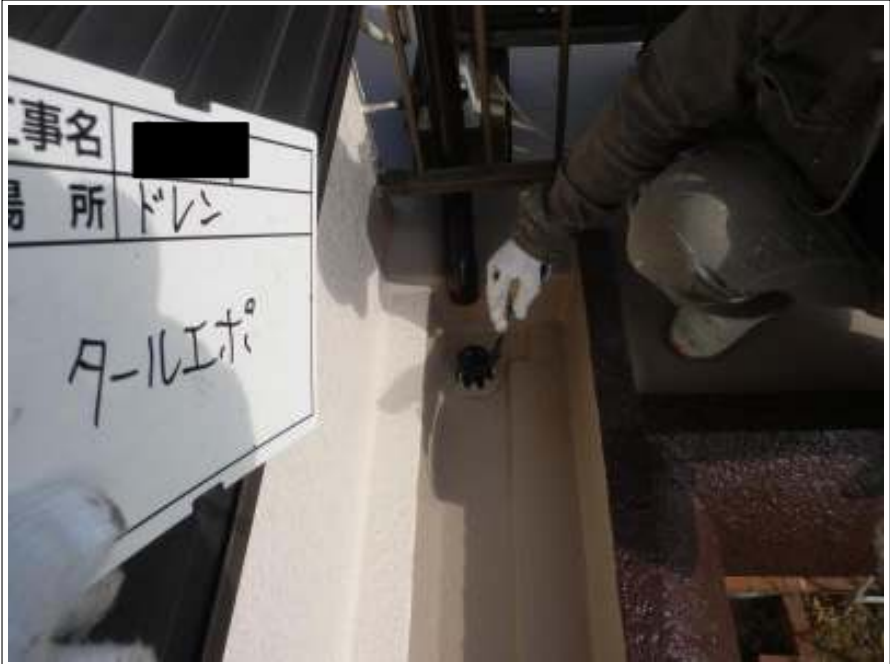
ドレン 上塗り施工中

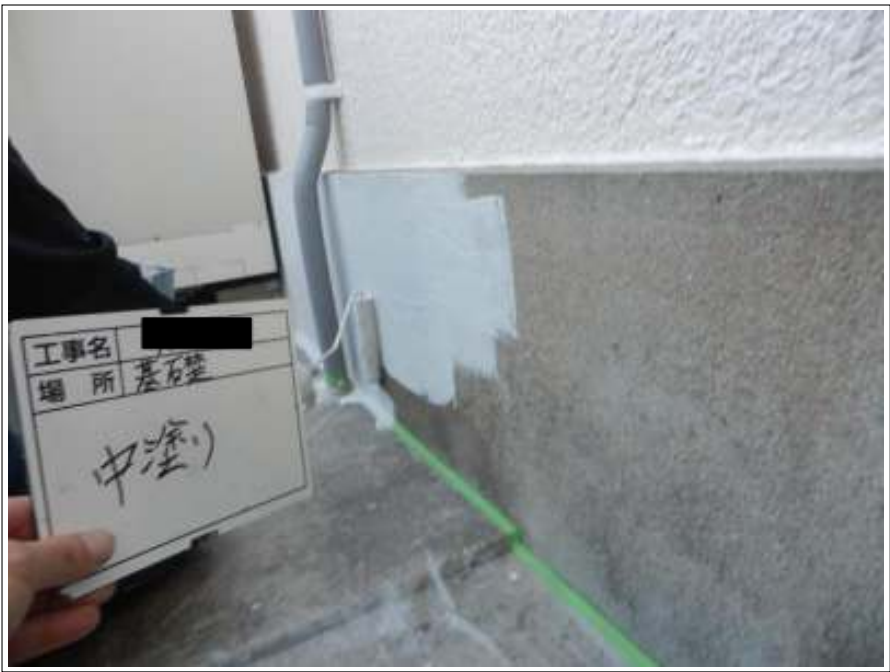
基礎 上塗り（1回目）施工中
