工事写真報告書

工事名 K 様 邸

工事箇所 屋根・外壁・その他 塗装工事一式

工事施工者 ベストホーム株式会社

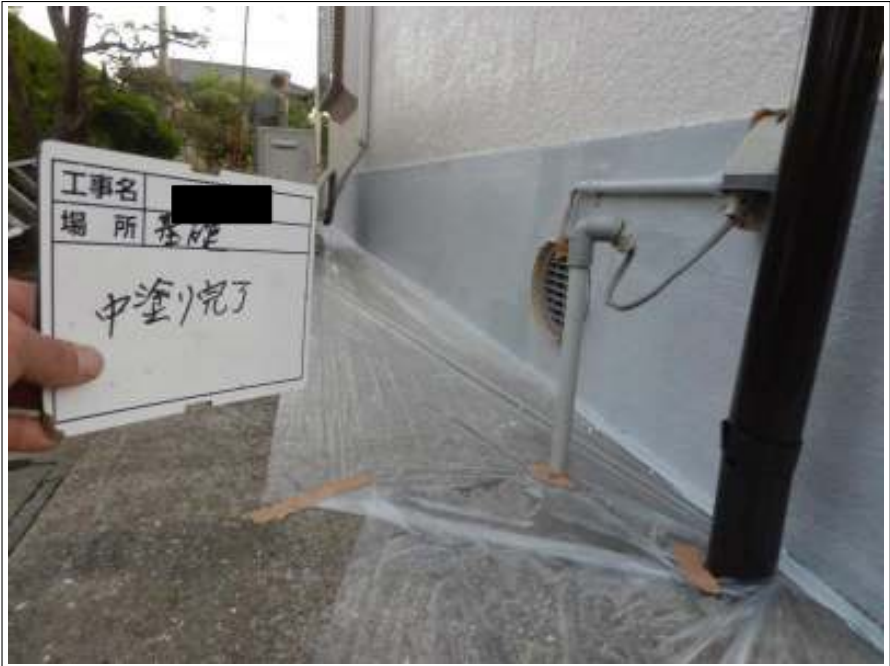
基礎 上塗り（1回目）施工後

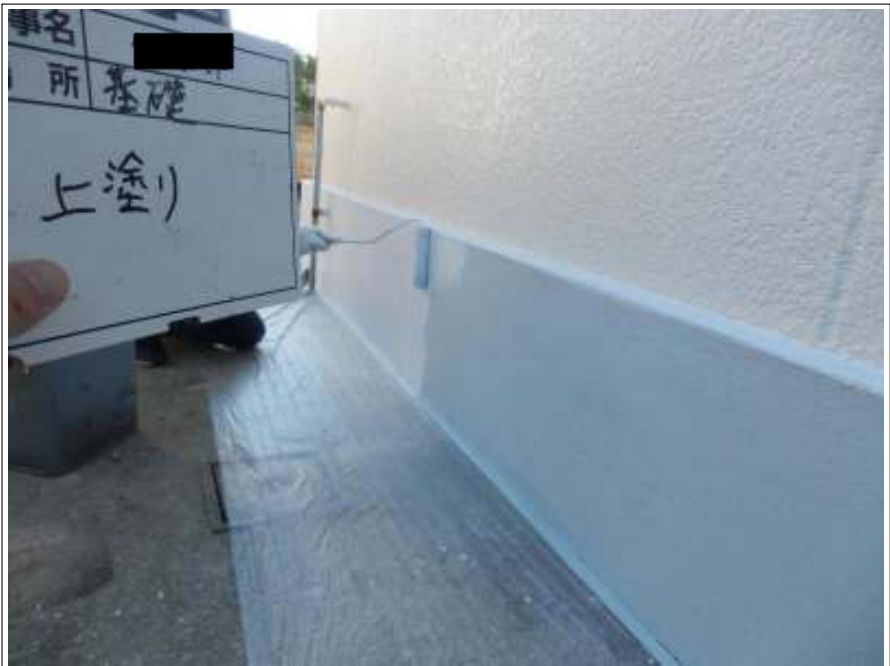
基礎 上塗り（2回目）施工中

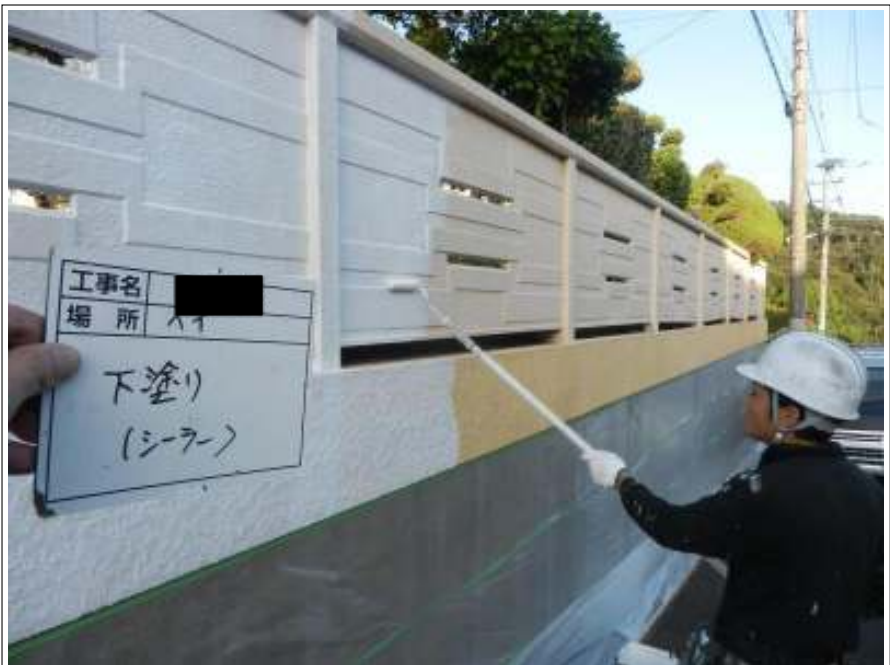
塀 下塗り施工中

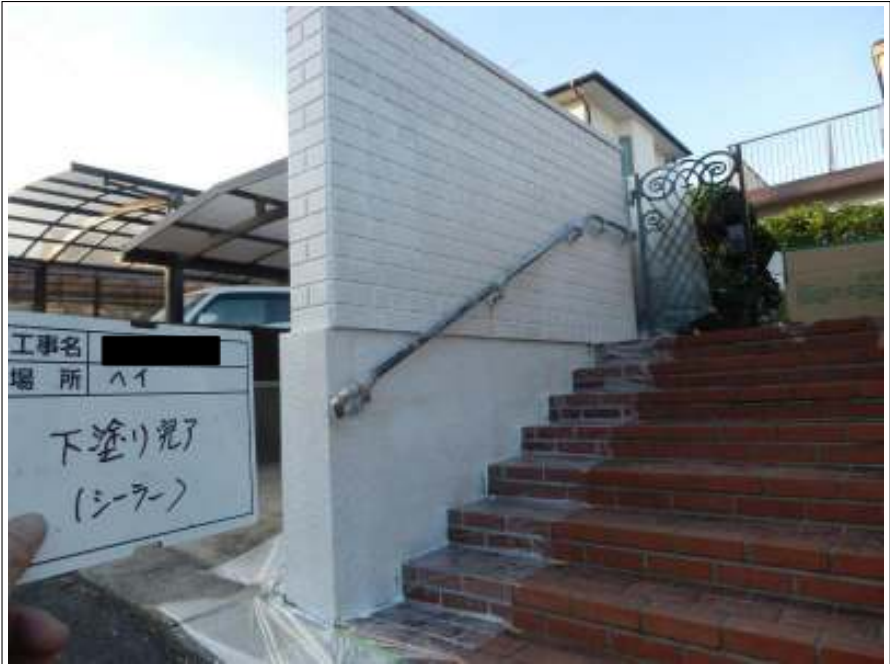
塀 下塗り施工後

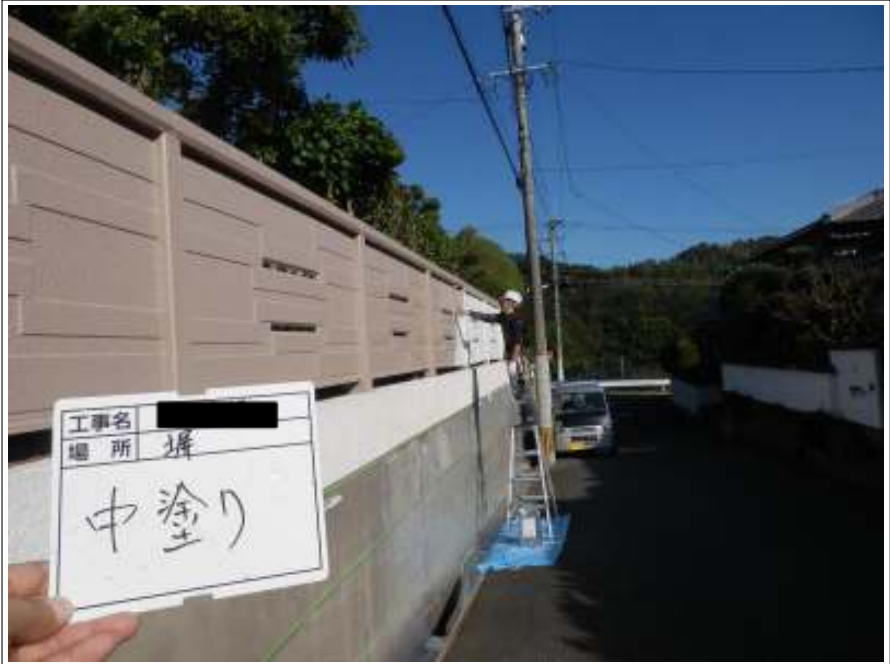
塀 中塗り施工中

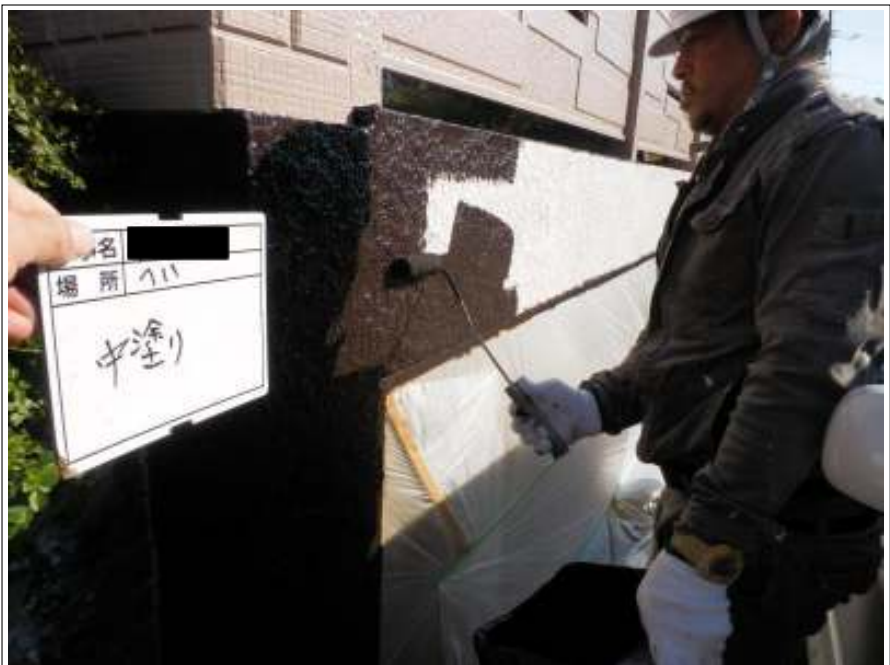
塀 中塗り施工中

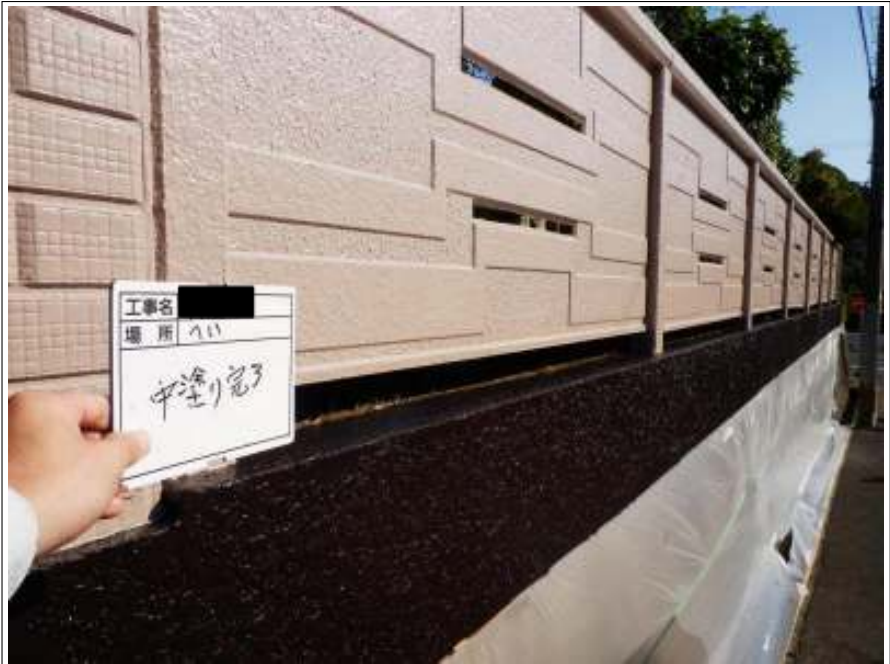
塀 中塗り施工後

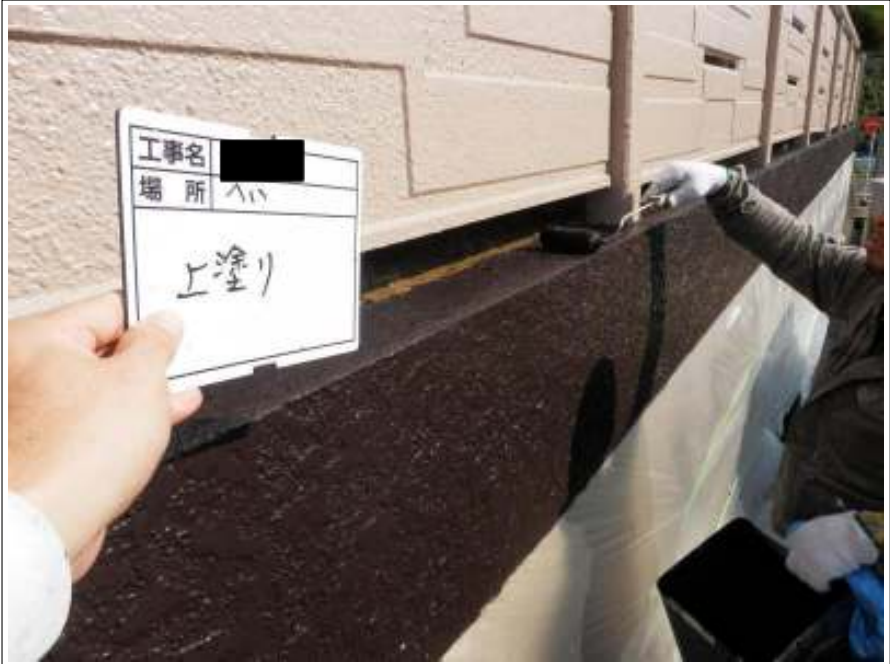
塀 上塗り施工中
