外壁調査報告書
および
外壁修繕工事仕様書(案)

〇〇マンション

20〇〇年〇月

株式会社〇〇〇〇

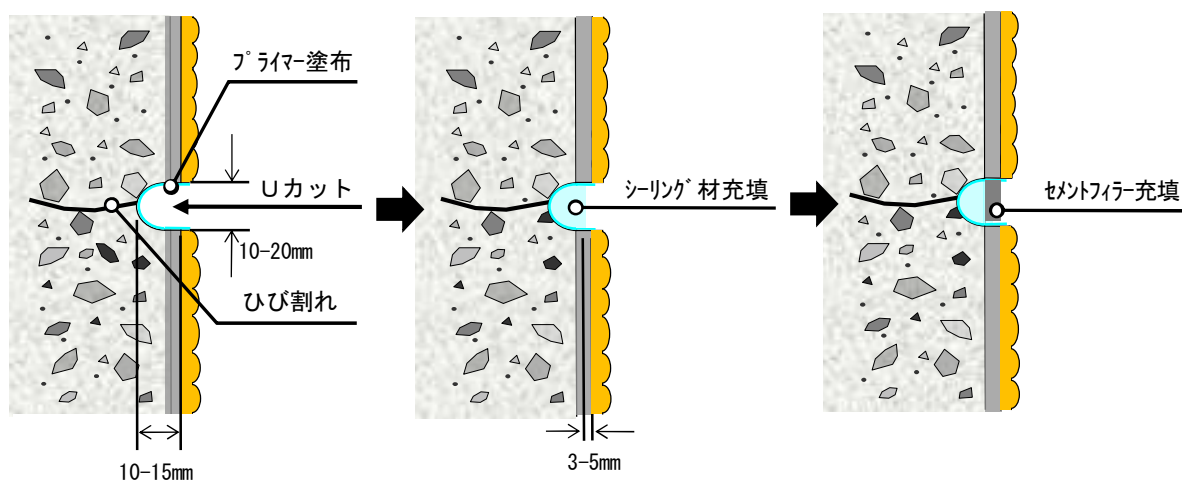
工法名 : Uカットシーリング工法

<ひび割れ補修> 幅 0.3mm以上の場合

適用部位 : 外壁塗装面

- ① ひび割れ部分をマーキングします。
- ② ひび割れに沿ってUカットし、溝内を清掃します。
- ① 清掃後、ノンブリード型ウレタン系、又は変成シリコン系シーリング材を充填します。
- ② ノンブリード型シーリング材を用いない場合は、シーリング材メーカー専用のノンブリード・プライマーを塗布します。
- ⑤ セメントフィラーにて平滑処理します。
- ⑥ Uカット補修跡に沿って既存塗膜と同質の材料でパターン合わせを行います。

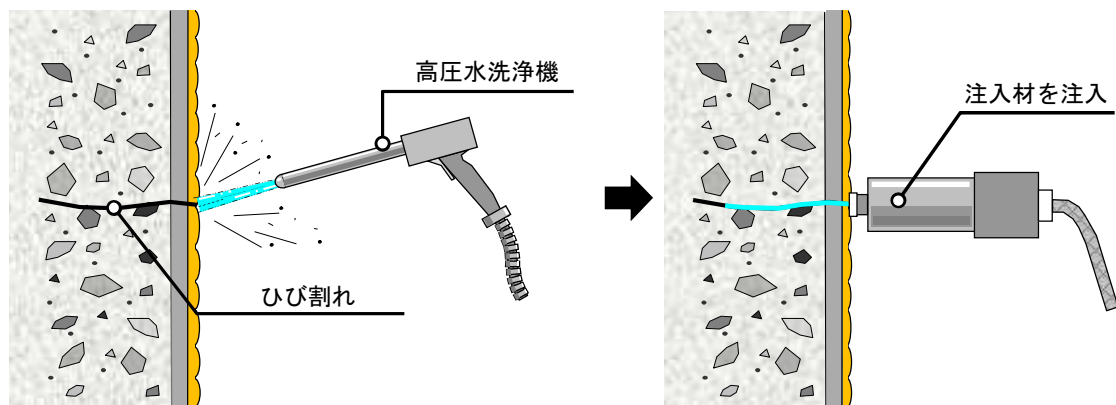
工法名 : ダイレクトシール工法

<ひび割れ補修> 幅 0.3mm以上の場合

適用部位 : 外壁塗装面

- ① ひび割れに沿って洗浄します。
- ② 注入材を圧入します。
- ③ 24時間以上、養生します。

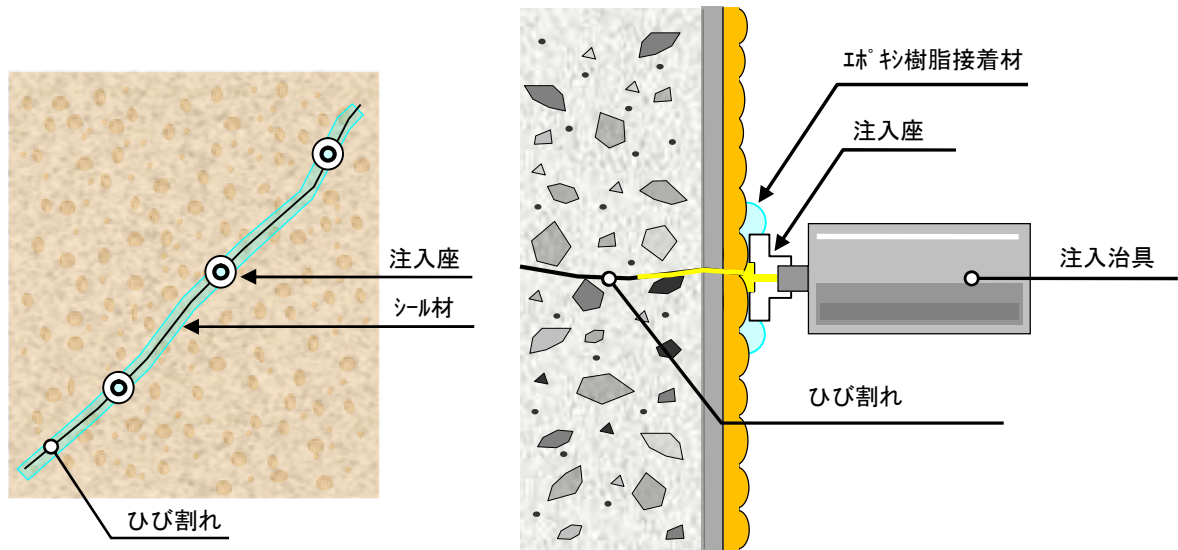
工法名 : 低圧エポキシ樹脂注入工法

<ひび割れ補修> 幅 0.3mm以上の場合

適用部位 : 外壁塗装面

- ① ひび割れ部分をマーキングします。
- ② ひび割れ周辺部の塗料、ゴミ及び脆弱部をカッター等で除去します。
- ③ 注入口の設定後、ひび割れをシールし注入座をセットします。
- ④ 弾性発泡エポキシ樹脂を注入し、硬化後、シール材を除去、清掃します。
- ⑤ 補修箇所は既存塗膜と同質系塗材を用いてパターン合わせします。

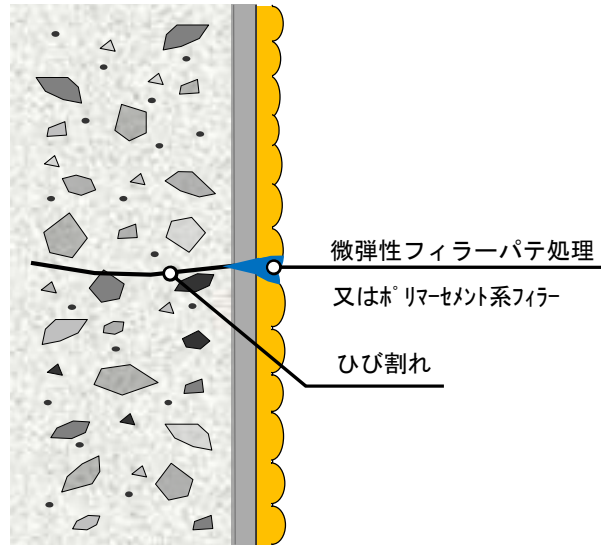
工法名 : 下地調整材・フィラーのすり込み

<ひび割れ補修> 幅 0.3mm未満

適用部位 : 外壁塗装面

- ① ひび割れ部分をマーキングします。
- ② ひび割れ周辺部のゴミ及び脆弱部をワイヤーブラシ、刷毛等で除去します。
- ③ ひび割れに沿ってエマルジョン系微弾性下地調整材又はポリマーセメント系フィラーを刷毛などで刷り込むように塗布します。

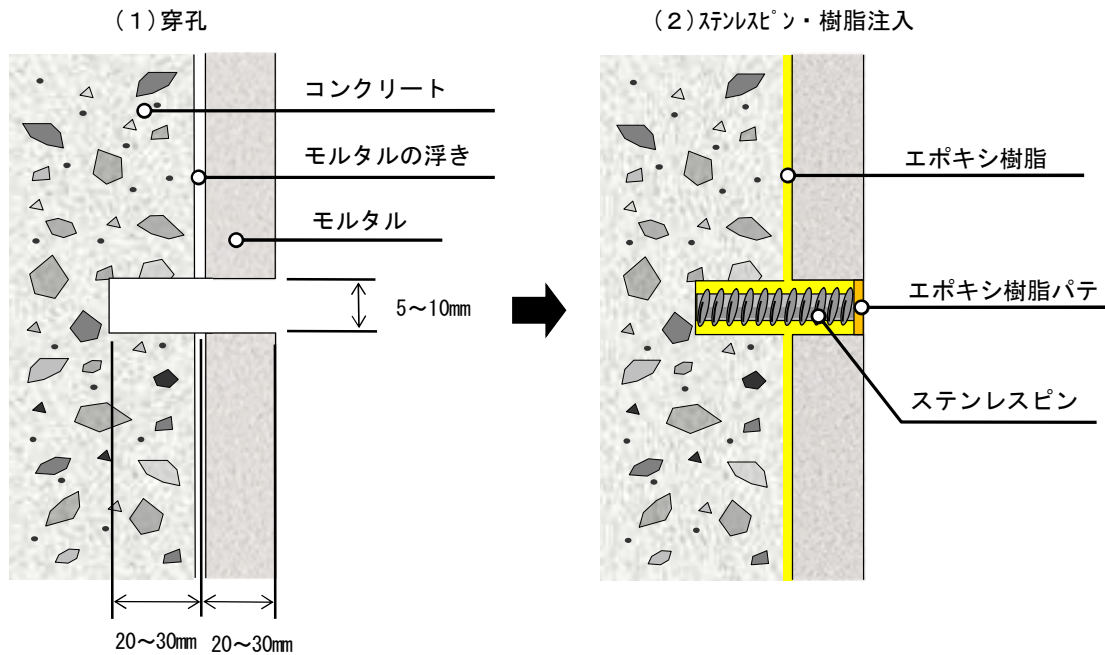
工法名 : ピン併用エポキシ樹脂注入工法

適用部位 : モルタル塗付面

- ① 打診ハンマーで浮き部分を確認し、マーキングします。
- ② 電気ドリルでφ5~10mm、深さはコンクリート表層より20~30mm程度まで開けます。
- ③ 注入箇所は16穴/㎡とします。なお、庇鼻先部、突出部は6穴/㎡以上とします。
- ④ 孔内の埃をエアブローで清掃し、手動式グリスポンプを用いてエポキシ樹脂を注入します。
- ⑤ ステンレスピンを挿入し、孔口をエポキシ樹脂パテで平滑にします。
- ⑥ 注入箇所は16穴/㎡とします。(庇鼻先部、突出部は6穴/㎡以上)

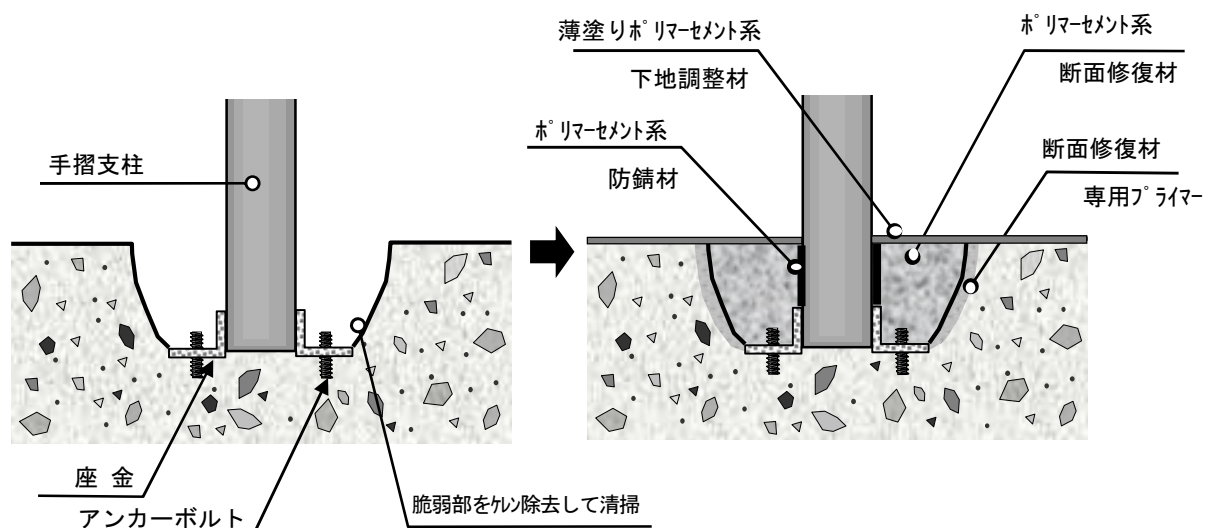
工法名 : 断面修復工法

<コンクリートの欠損補修>

適用部位 : 手摺支柱付け根など

- ① 打診ハンマーで浮き部分をマーキングします。
- ② 電動研り機又はタガネ等を用いてコンクリートの浮き部分及び周辺脆弱部を研り落とします。
- ③ 露出させた支柱付け根、取付座金、ボルト等の錆をワイヤーブラシ・サンドペーパー・ケレン工具などで除去します。
- ④ 研り後、残存しているコンクリートの表層脆弱部に断面修復材専用プライマーを塗布します。
- ⑤ 支柱付け根などの金属部分にポリマーセメント系防錆材を塗布します。
- ⑥ ポリマーセメント系断面修復材を充填し平滑に仕上げます。
欠損が深い場合は、数回に分けて充填して埋め戻します。
- ⑦ 補修箇所の表面を薄塗りポリマーセメント系下地調整材を塗布し仕上げます。

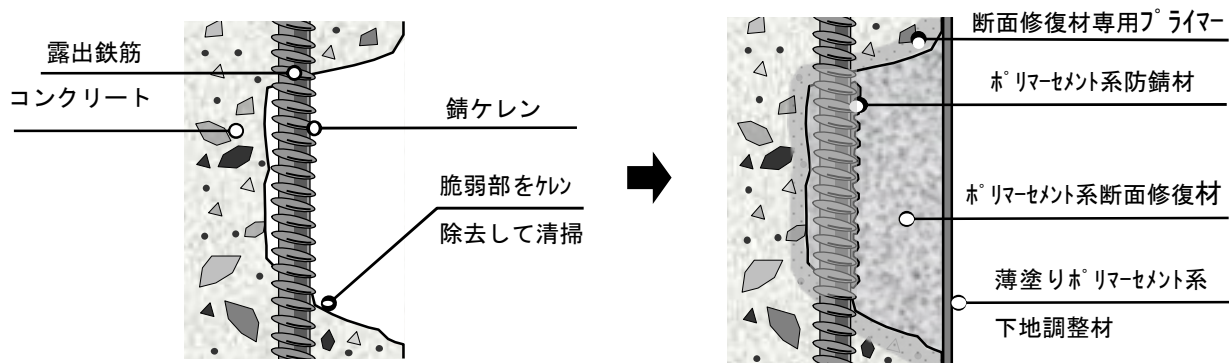
工法名 : 断面修復工法

適用部位 : 外壁面など

- ① 打診ハンマーで浮き部分をマーキングします。
- ② 電動研り機又はタガネ、ハンマー等を用いてコンクリートの浮き部分及び周辺脆弱部を研り落とします。
- ③ 露出させた鉄筋の錆をワイヤーブラシ・サンドペーパー・ケレン工具などで除去します。
- ④ 研り後、残存しているコンクリートの表層脆弱部に断面修復材専用プライマーを塗布します。
- ⑤ 鉄筋にポリマーセメント系防錆材を塗布します。
- ⑥ ポリマーセメント系断面修復材を充填し平滑に仕上げます。
欠損が深い場合は、数回に分けて充填して埋め戻します。
- ⑦ 補修箇所全面に薄塗りポリマーセメント系下地調整材を塗布します。

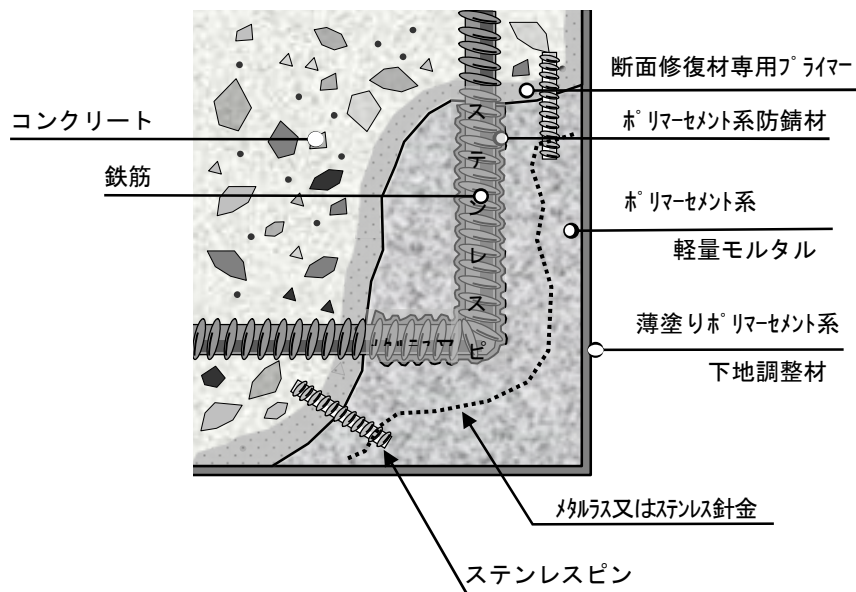
工法名 : 軽量断面修復工法

適用部位 : 上裏面など

- ① 打診ハンマーで浮き部分をマーキングします。
- ② 電動研り機又はタガネ、ハンマー等を用いてコンクリートの浮き部分及び周辺脆弱部を研り落とします。
- ③ 露出させた鉄筋の錆をワイヤーブラシ・サンドペーパー・ケレン工具などで除去します。
- ④ 研り後、残存しているコンクリートの表層脆弱部に断面修復材専用プライマーを塗布します。
- ⑤ 鉄筋にポリマーセメント系防錆材を塗布します。
- ⑥ ポリマーセメント系軽量モルタル材を充填し平滑に仕上げます。
欠損が深い場合は、数回に分けて充填して埋め戻します。
- ⑦ 補修箇所全面に薄塗りポリマーセメント系下地調整材を塗布します。

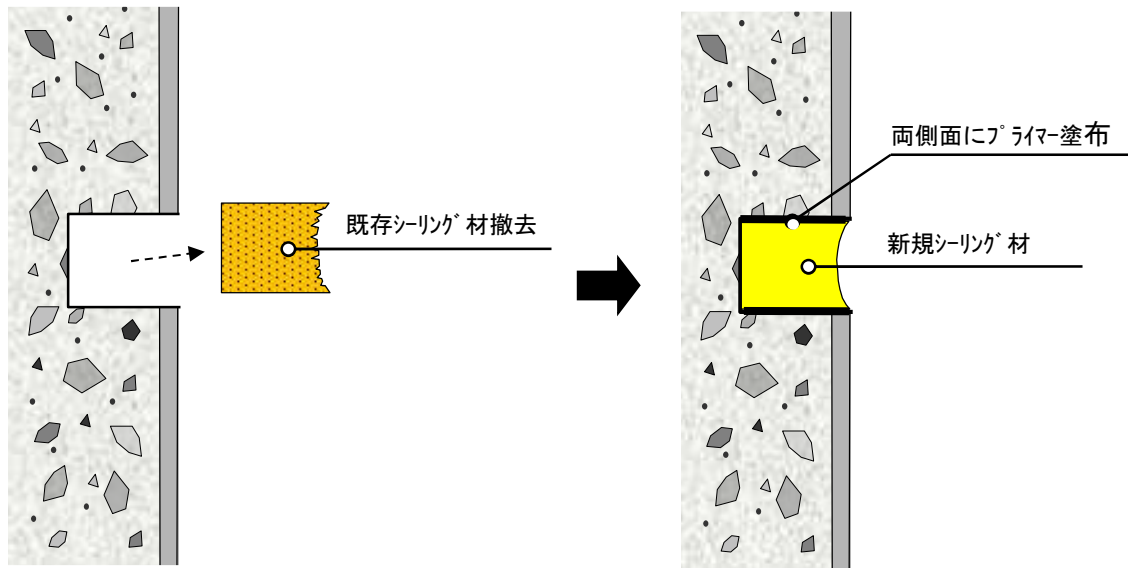
工法名 : シーリング打ち替え

適用部位 : 建物目地

- ① 既存目地内部のシーリング材をカッター等を用いて撤去します。
- ② シーリング充填部に沿ってマスキングテープを貼ります。
- ③ シーリング材専用プライマーを刷毛で塗布します。
- ④ プライマーの乾燥後、シーリング材を充填します。
- ⑤ シーリング用ヘラで押えながら仕上げます。
- ⑥ マスキングテープを除去し、清掃します。
