# 工事写真報告書

工事箇所 屋根・外壁・その他 塗装工事

工事住所 古賀市 舞の里

工事施工者 ベストホーム株式会社

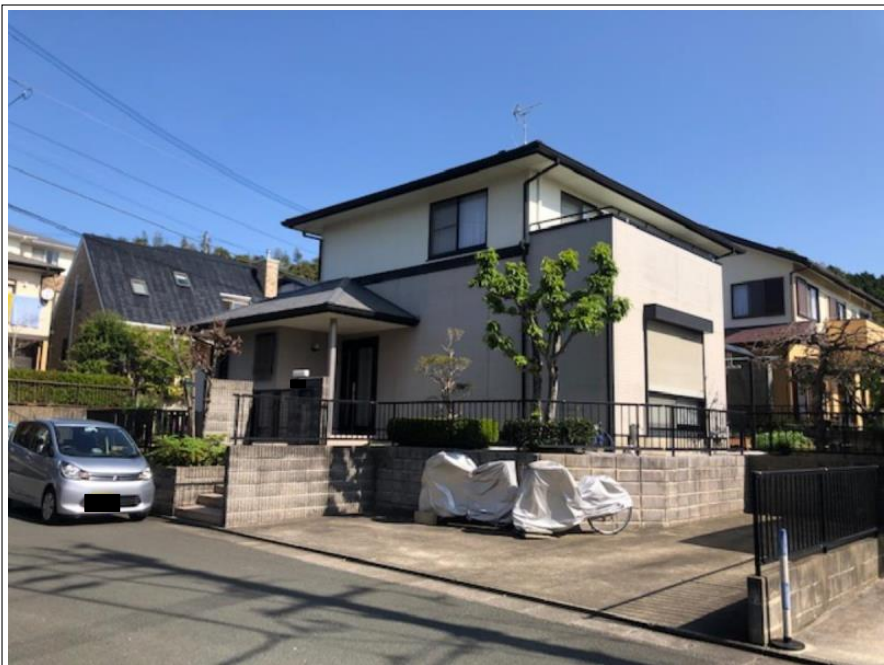
施工前

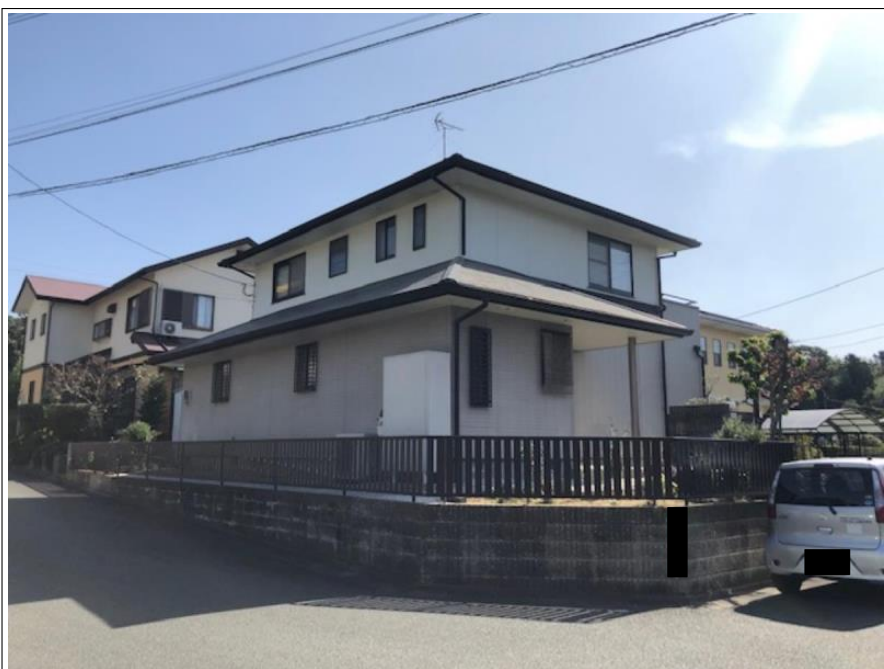
施工前

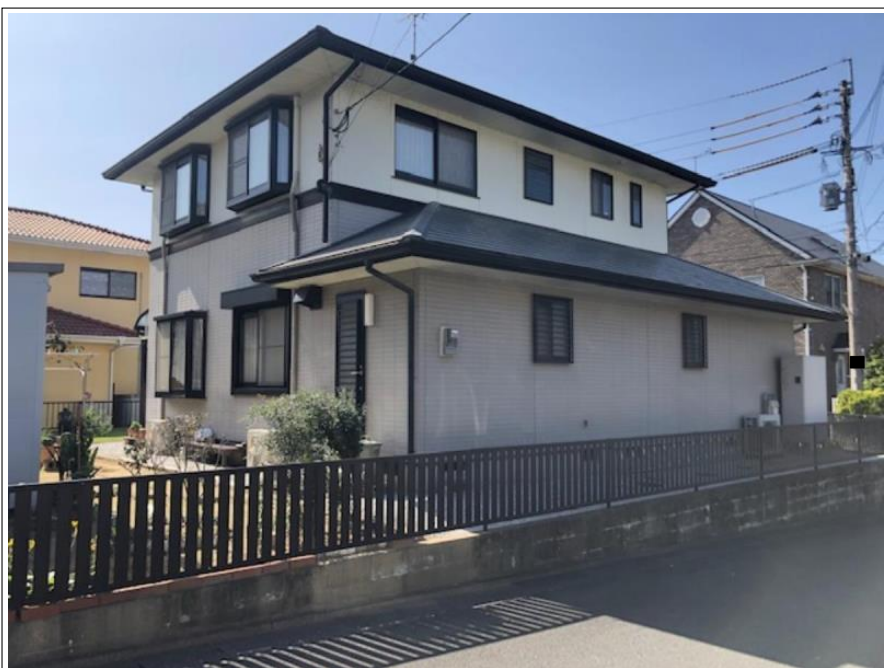
施工前

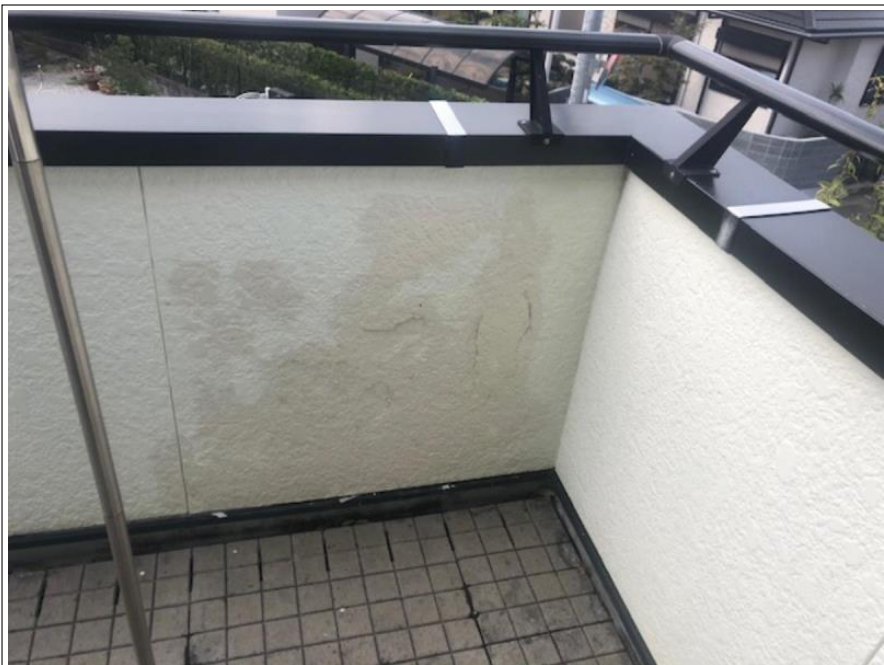
ベランダ内壁 貼り替え工事

施工前

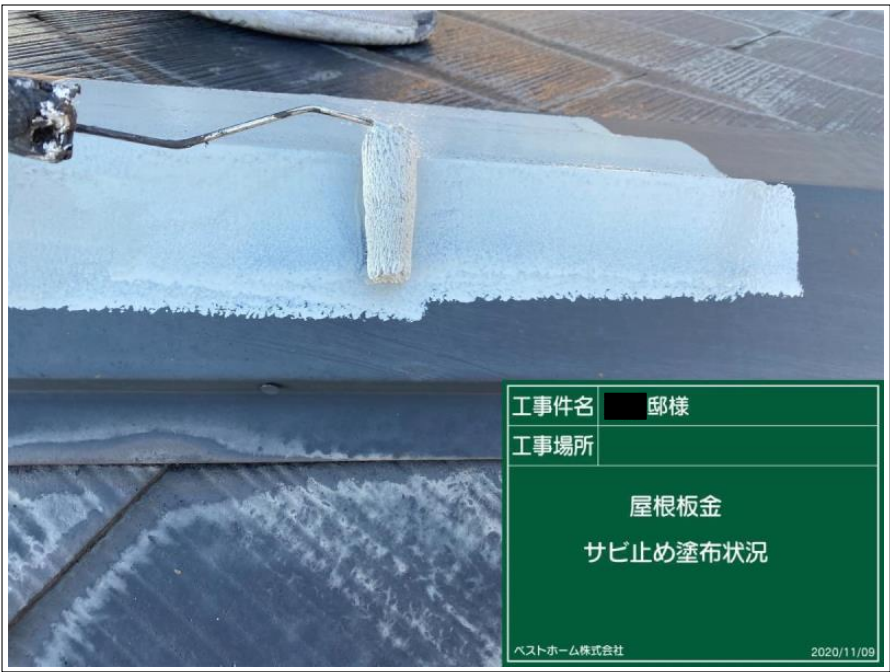
屋根 板金部

下地処理

錆止め塗布

施工中

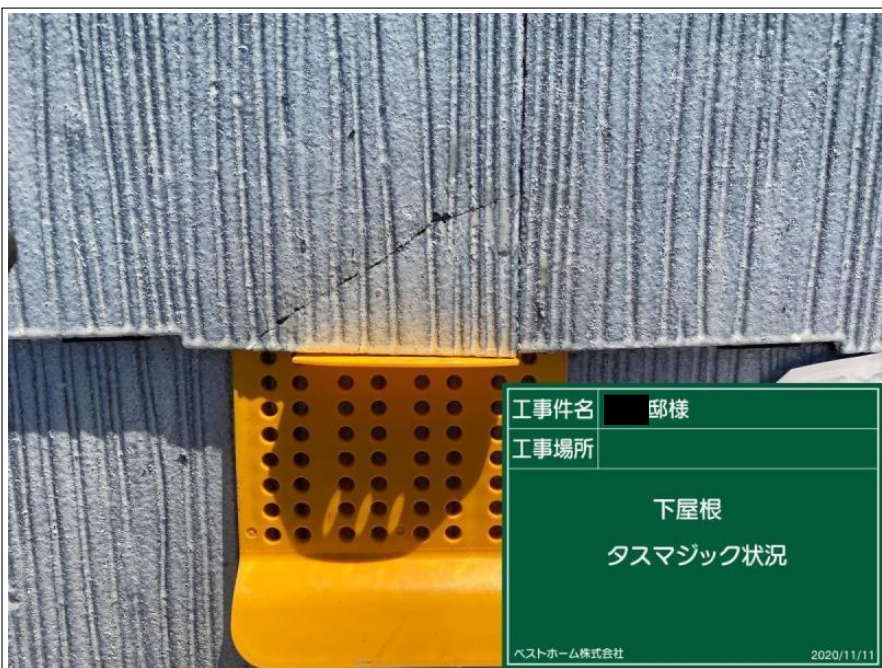
下屋根 クラック部

下地処理

タスマジック補修

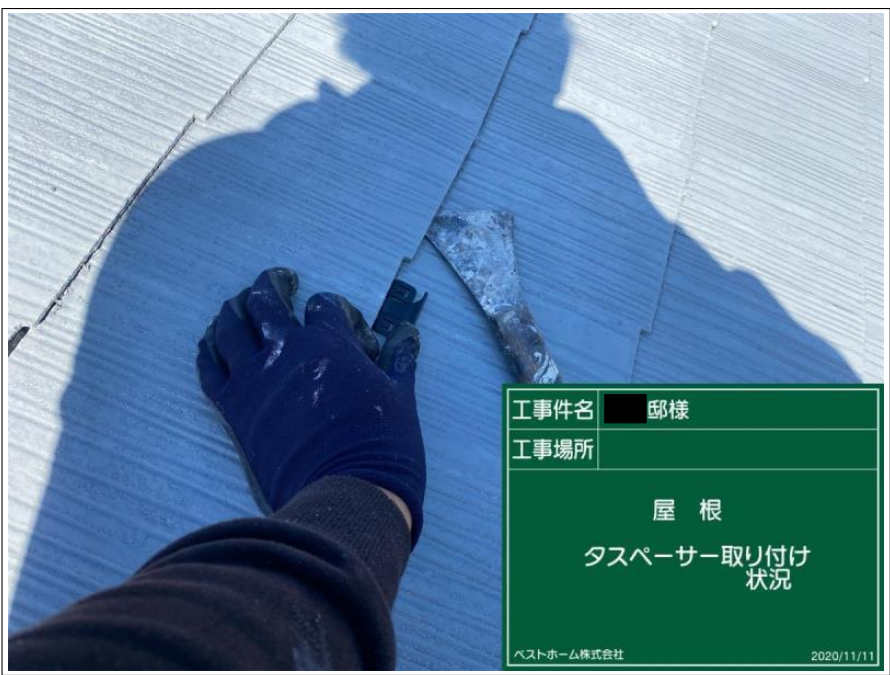
大屋根

タスペーサー設置

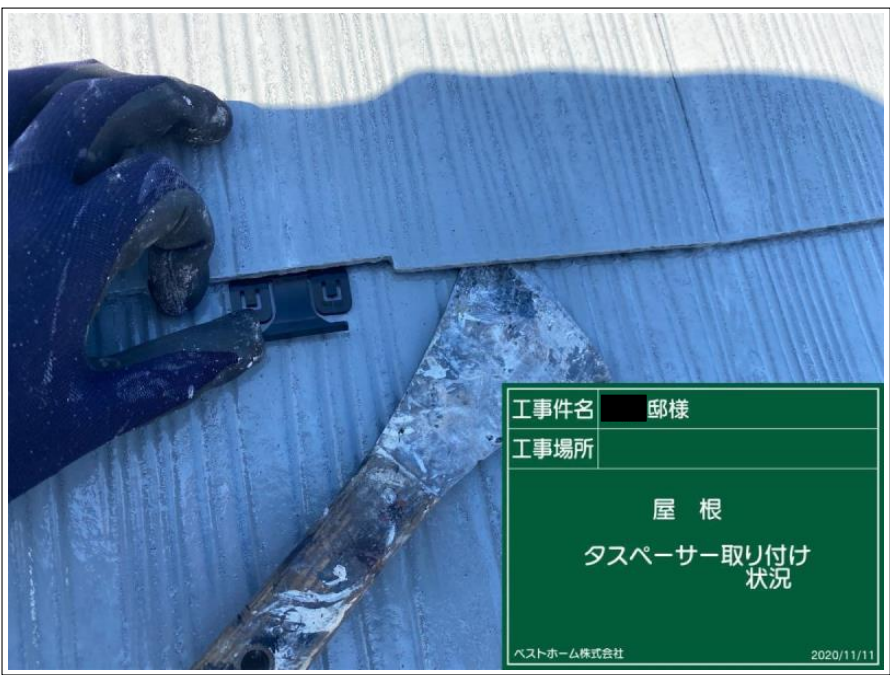
大屋根

タスペーサー設置

施工中

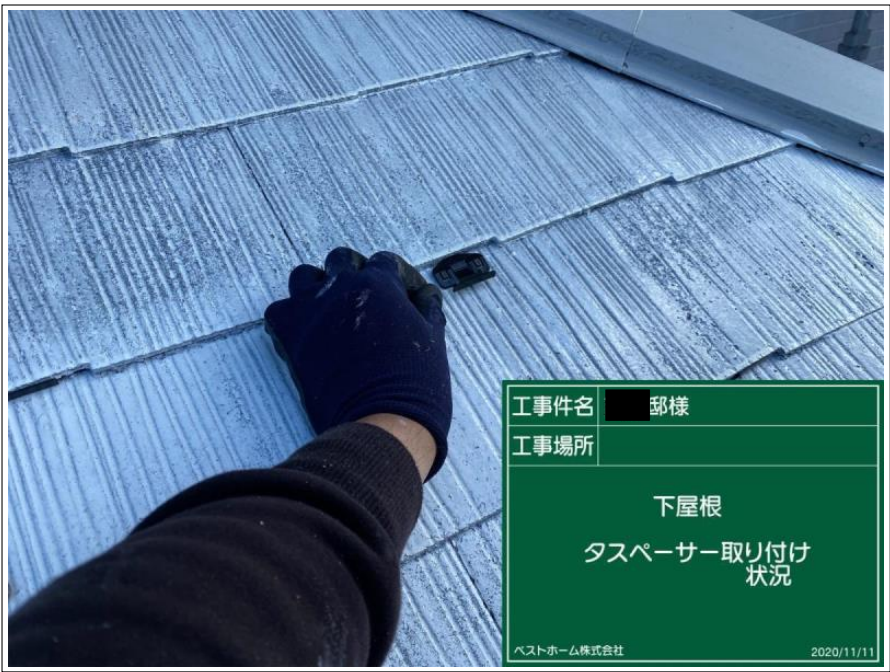
下屋根

タスペーサー設置

施工中

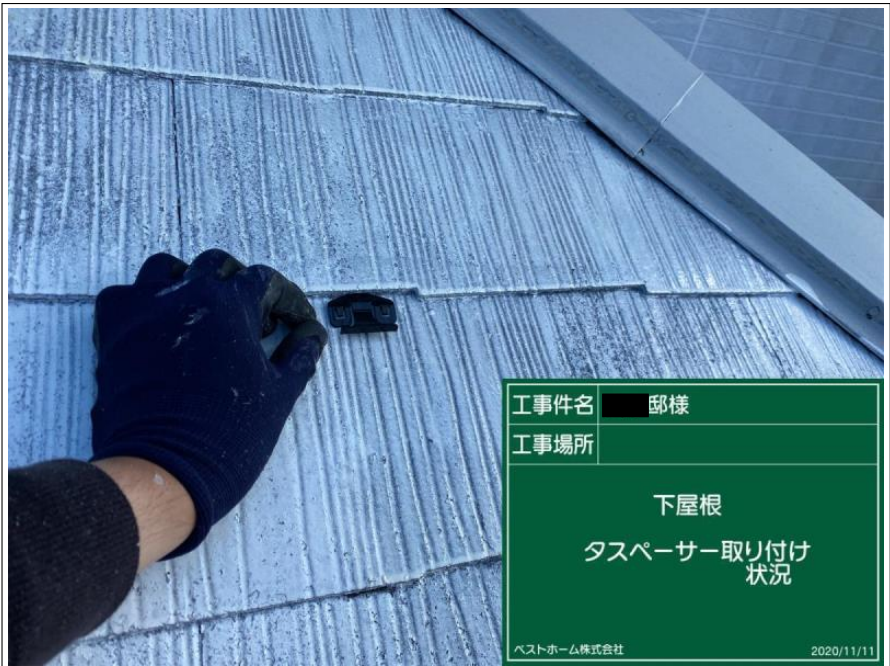
下屋根

タスペーサー設置

施工中

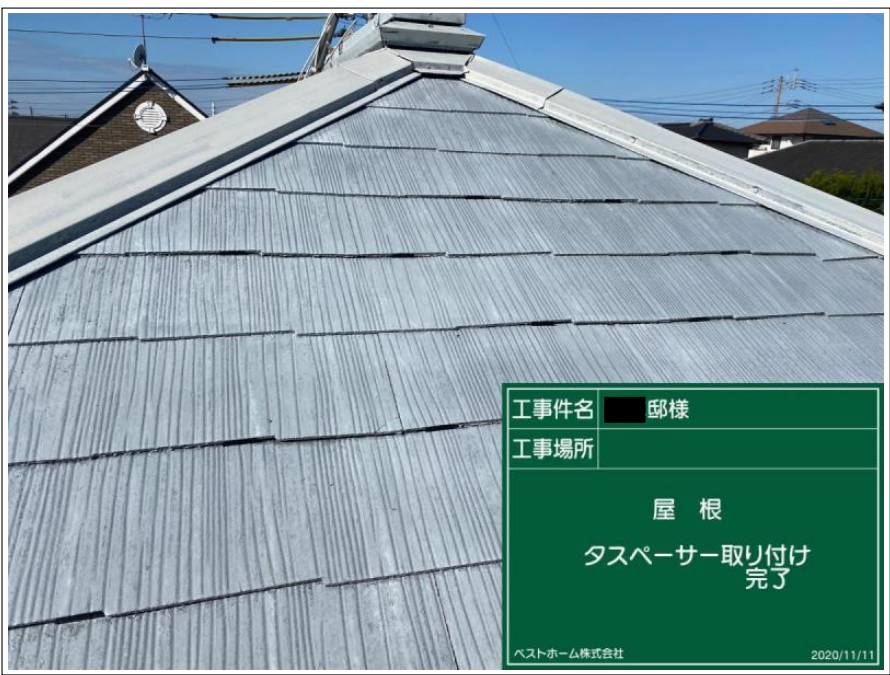
大屋根

タスペーサー設置

完了

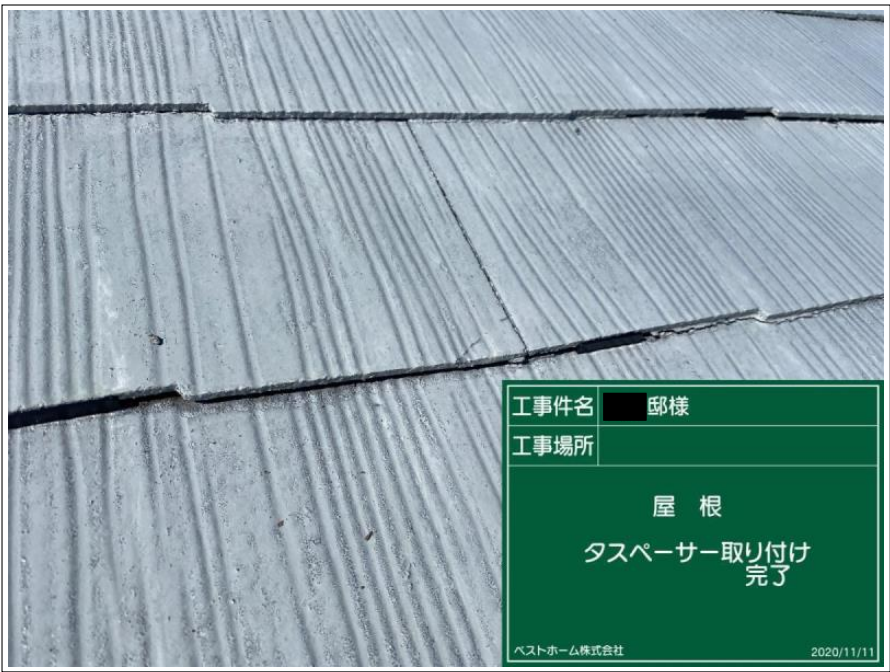
大屋根

タスペーサー設置

完了

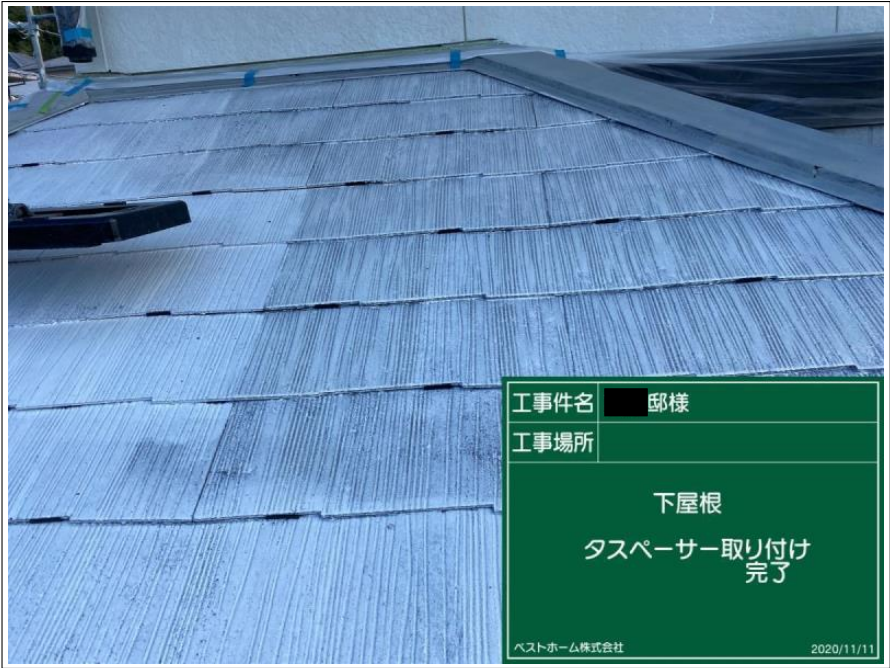
下屋根

タスペーサー設置

完了

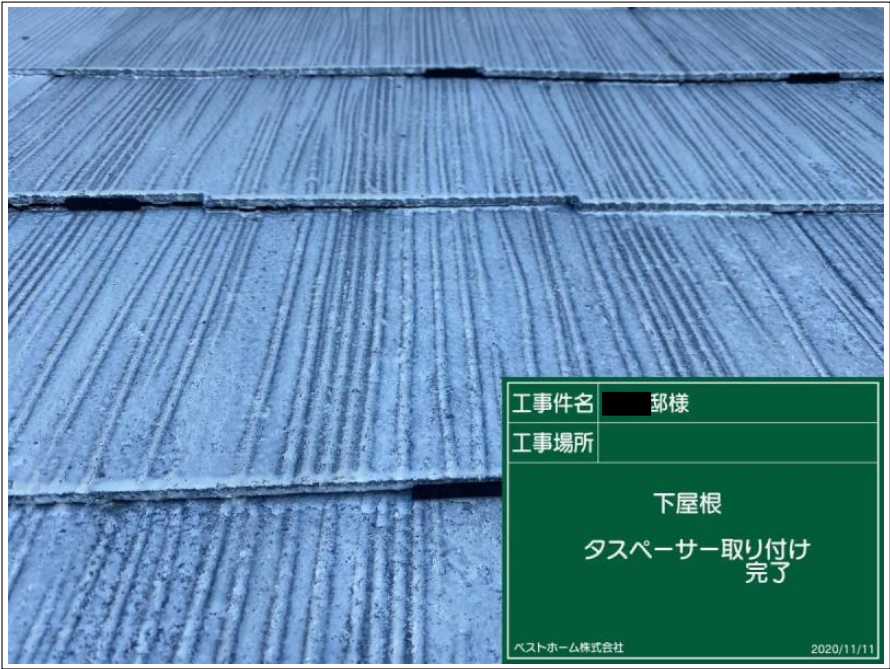
下屋根

タスペーサー設置

完了

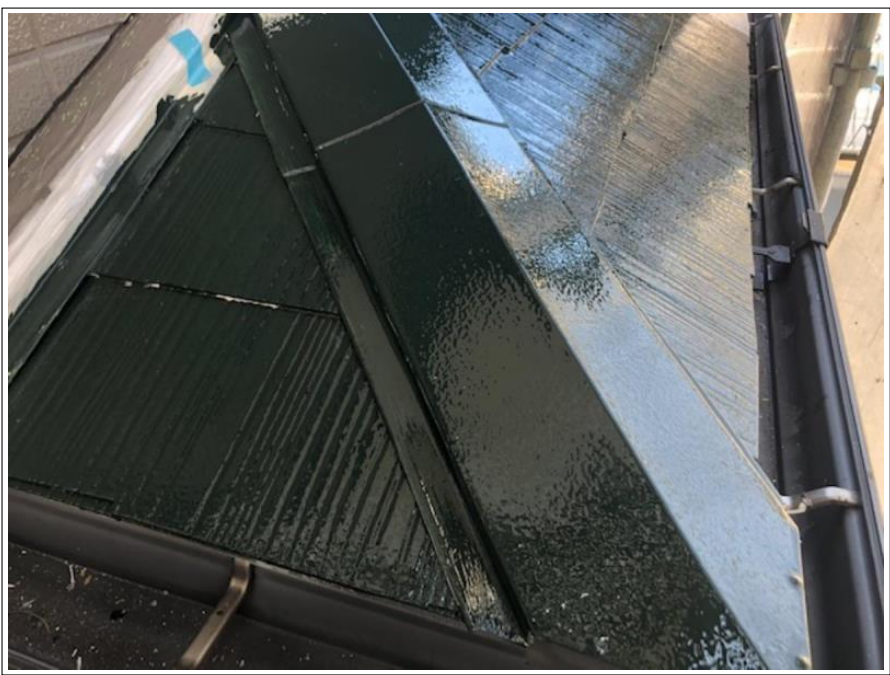
工事件名 ■ 邸様  
 工事場所  
 下屋根  
 上塗り一回目塗布完了  
 ベストホーム株式会社 2020/11/12

上塗り1回目

完了

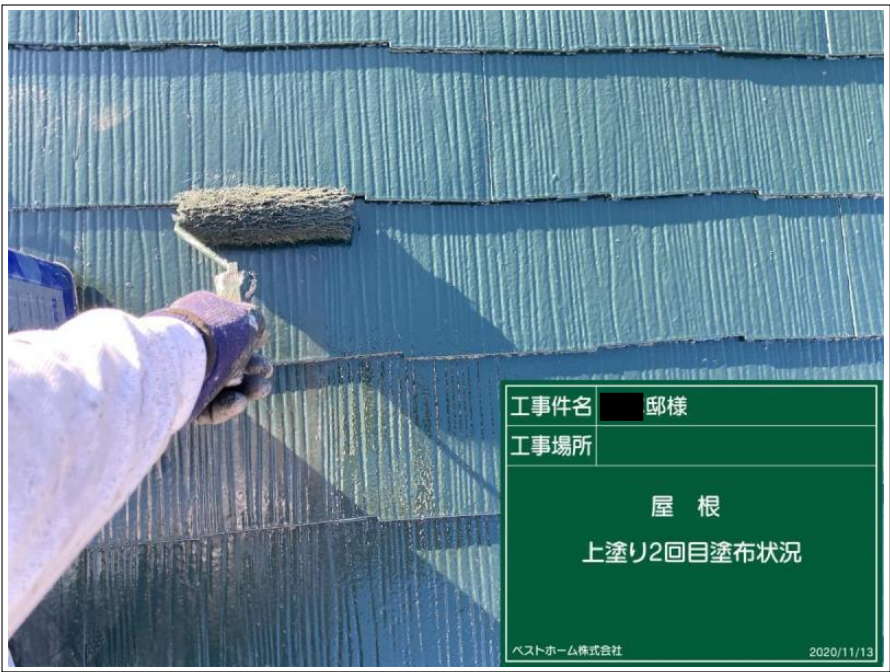
大屋根

上塗り2回目

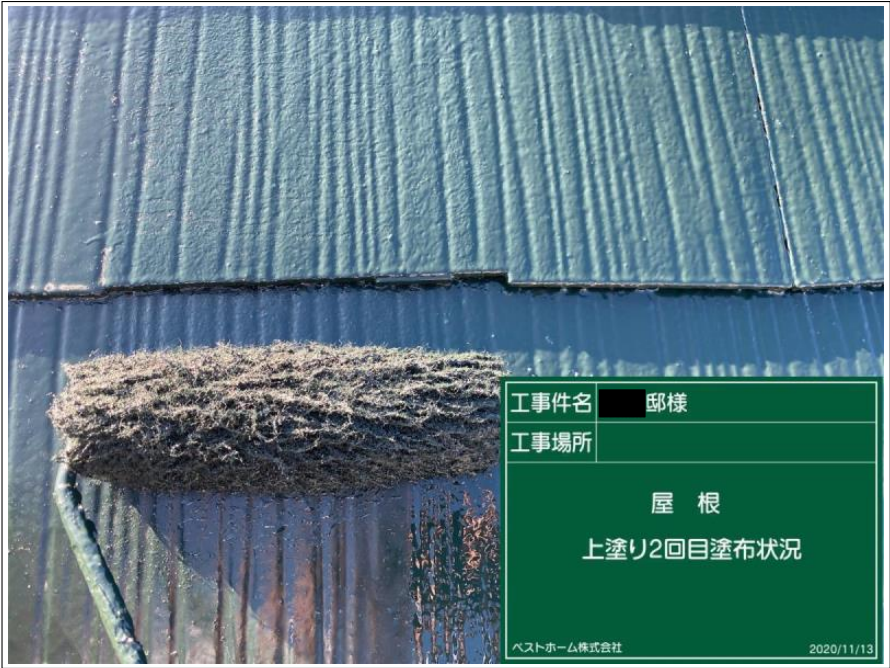
大屋根

上塗り2回目

施工中

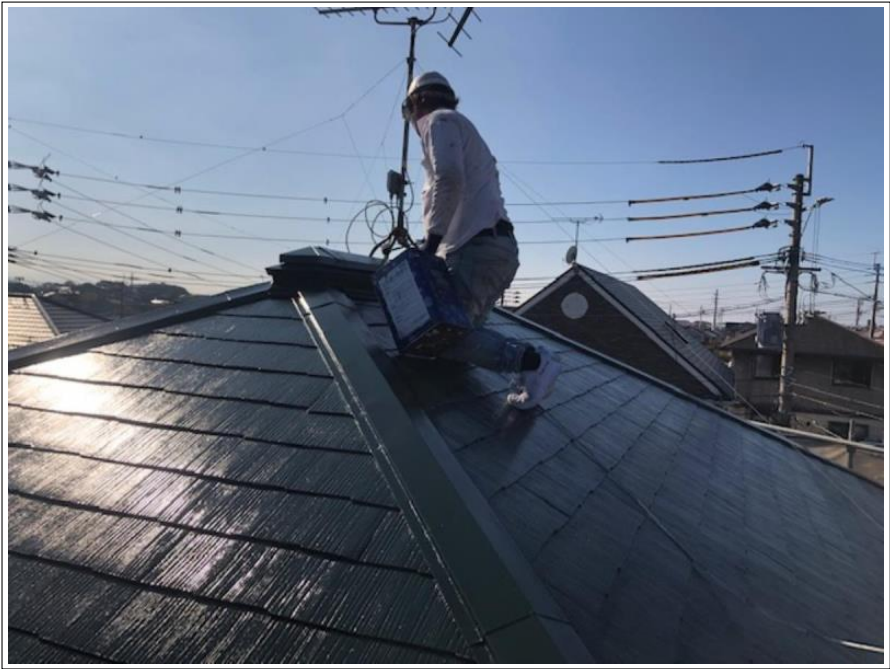
大屋根

上塗り2回目

施工中

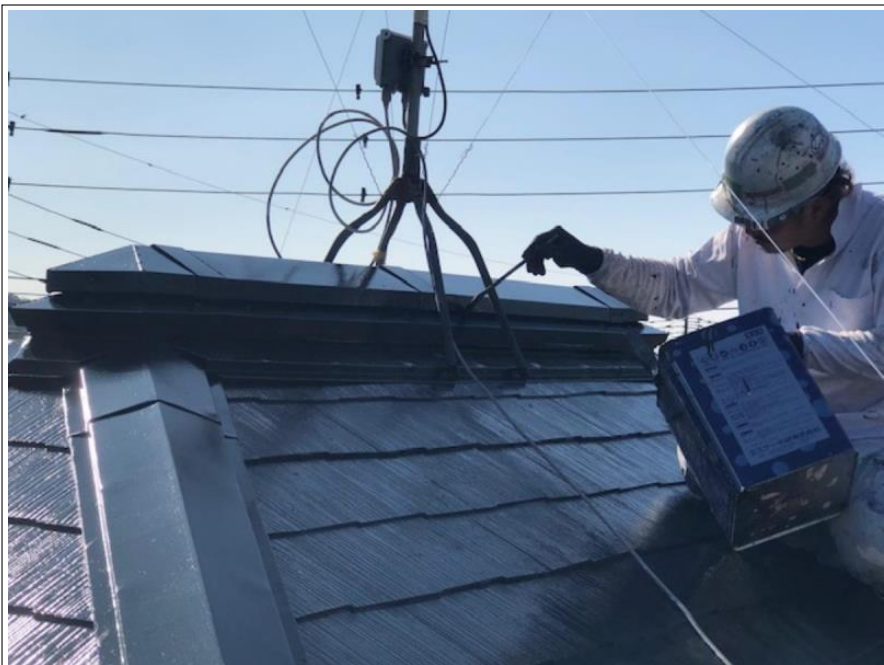
大屋根

上塗り 2回目

施工中

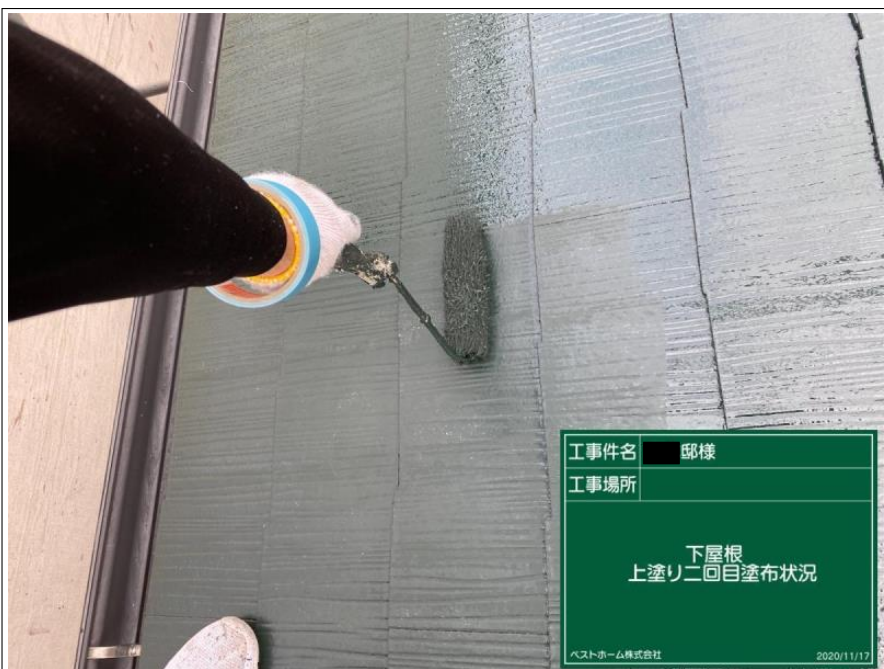
下屋根

上塗り 2回目

施工中

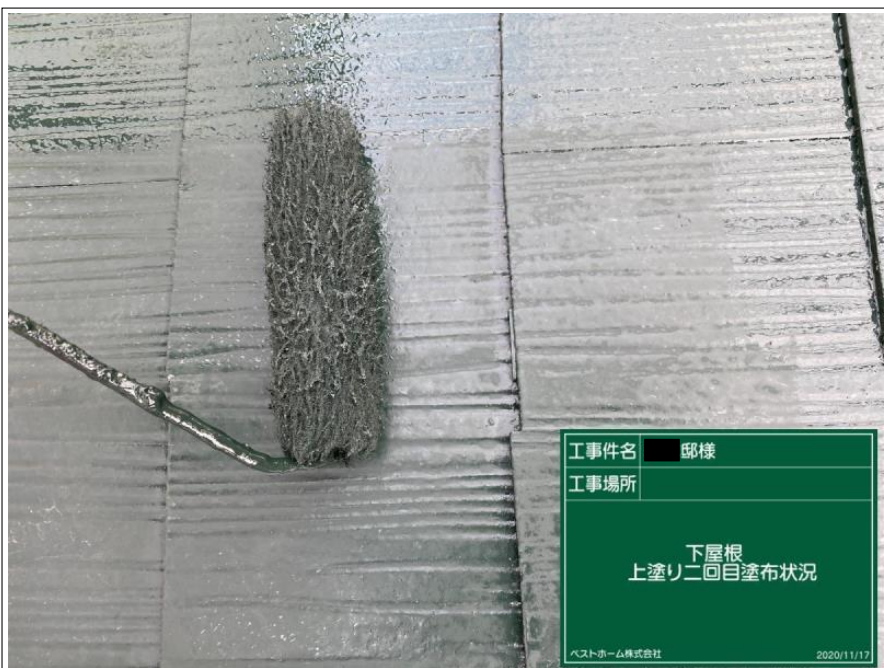
下屋根

上塗り 2回目

施工中

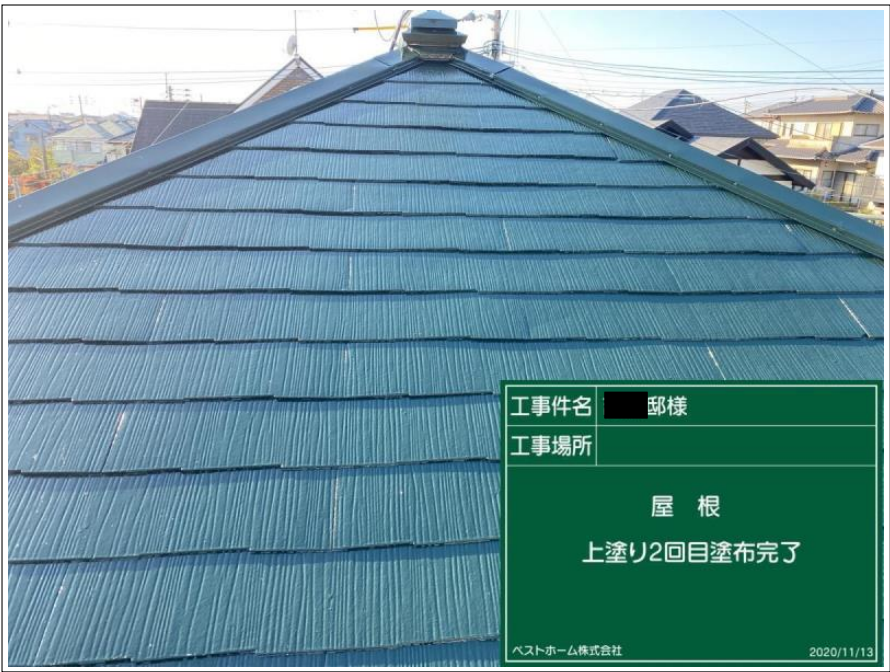
大屋根

上塗り 2回目

完了

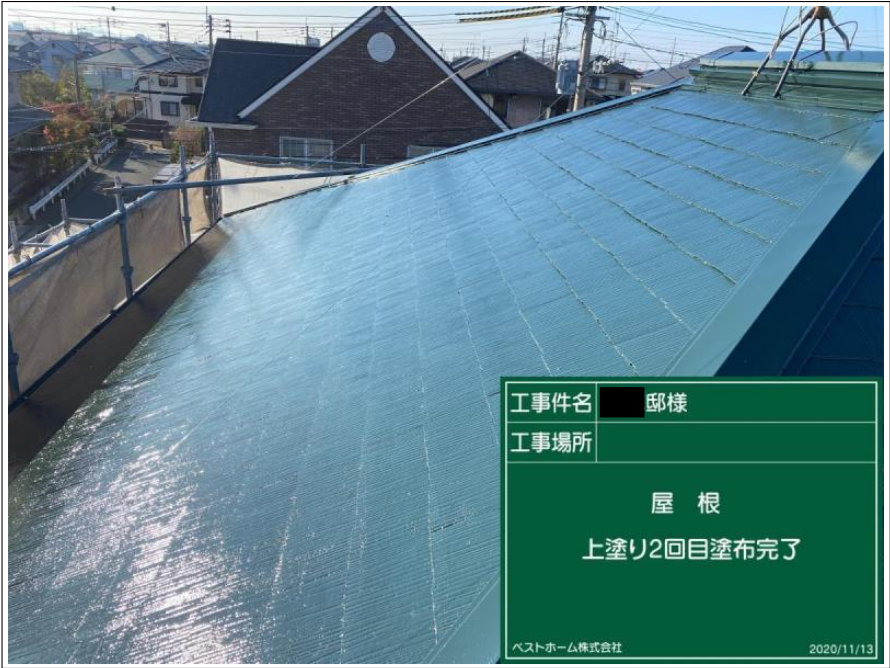
大屋根

上塗り 2回目

完了

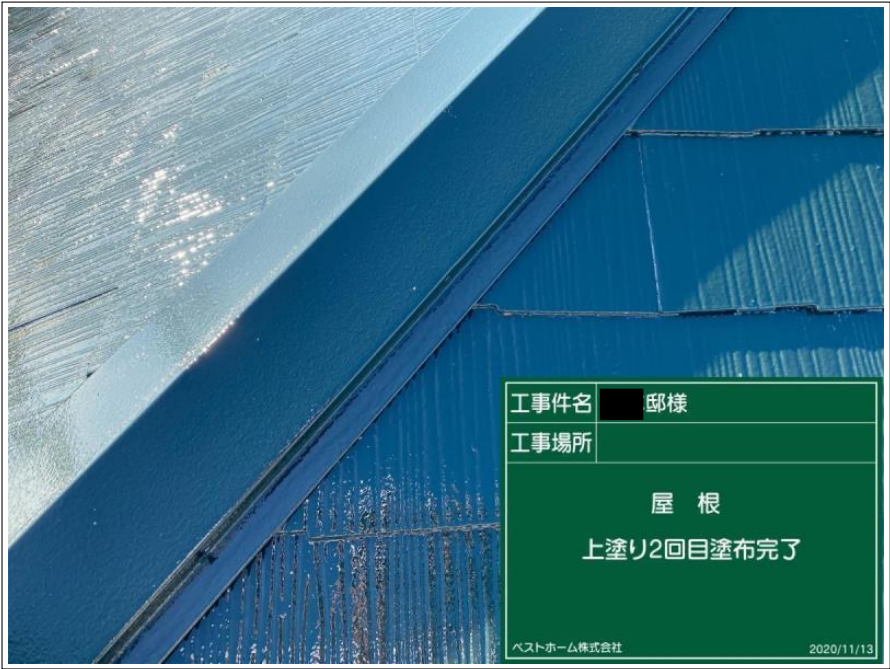
大屋根

上塗り 2回目

完了

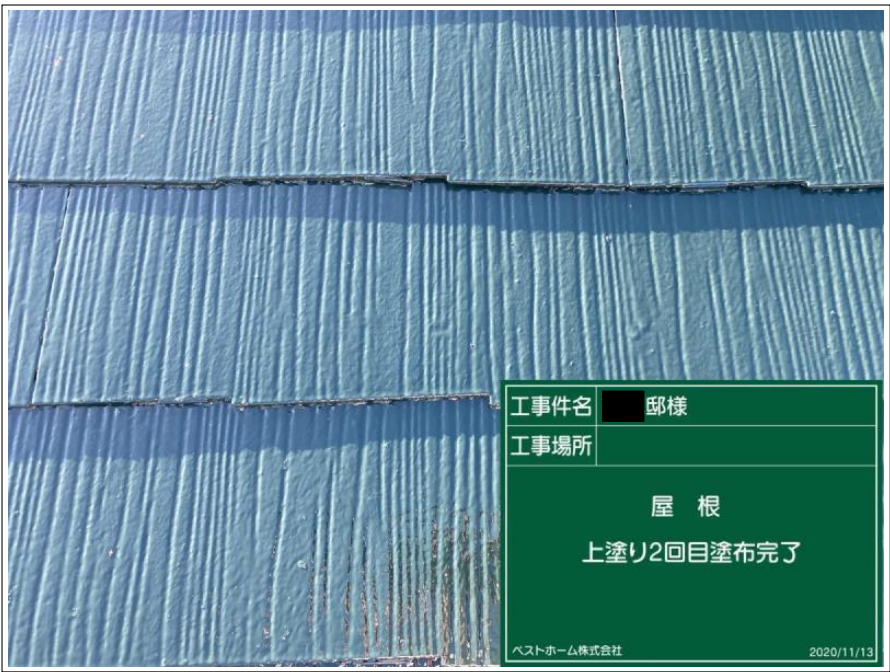
大屋根

上塗り2回目

完了

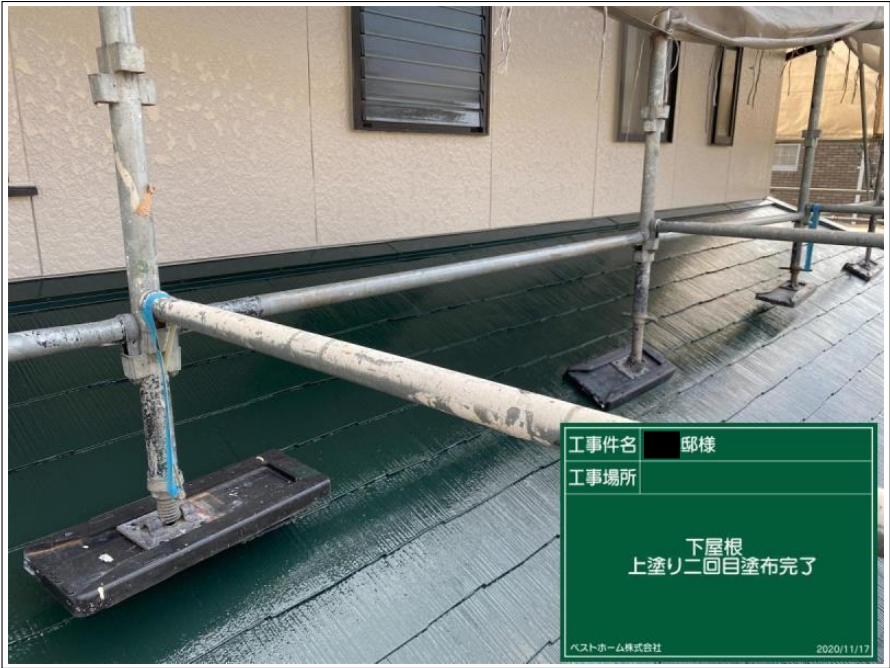
下屋根

上塗り2回目

完了

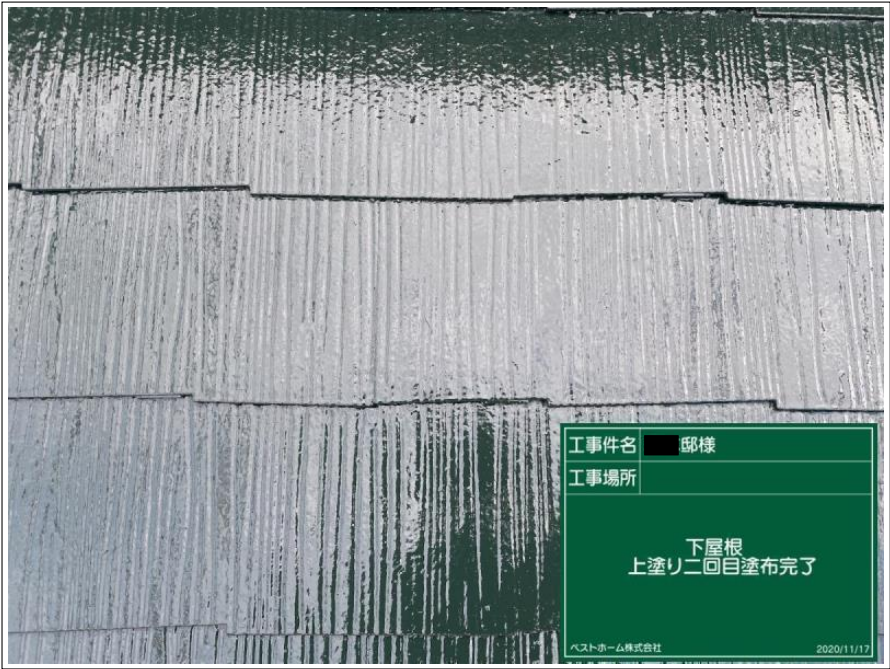
下屋根

上塗り2回目

完了

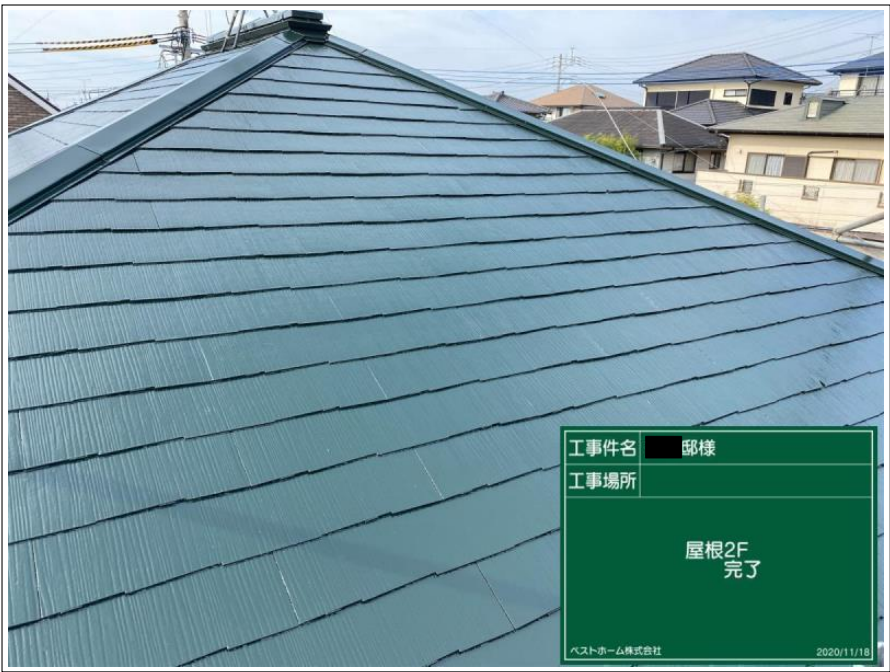
大屋根

工事件名 邸様  
工事場所  
屋根2F  
完了  
ベストホーム株式会社 2020/11/18

施工完了

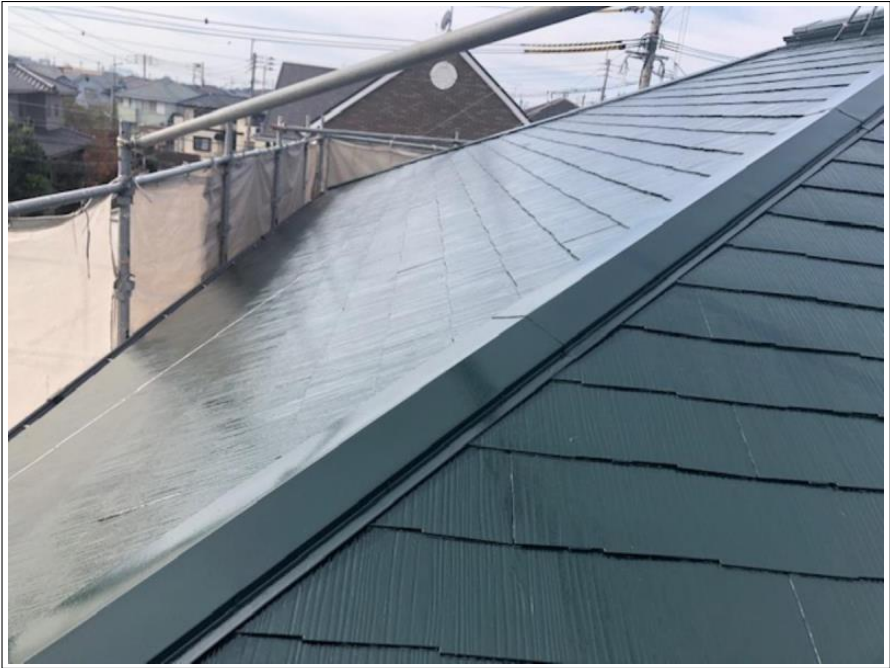
大屋根

施工完了

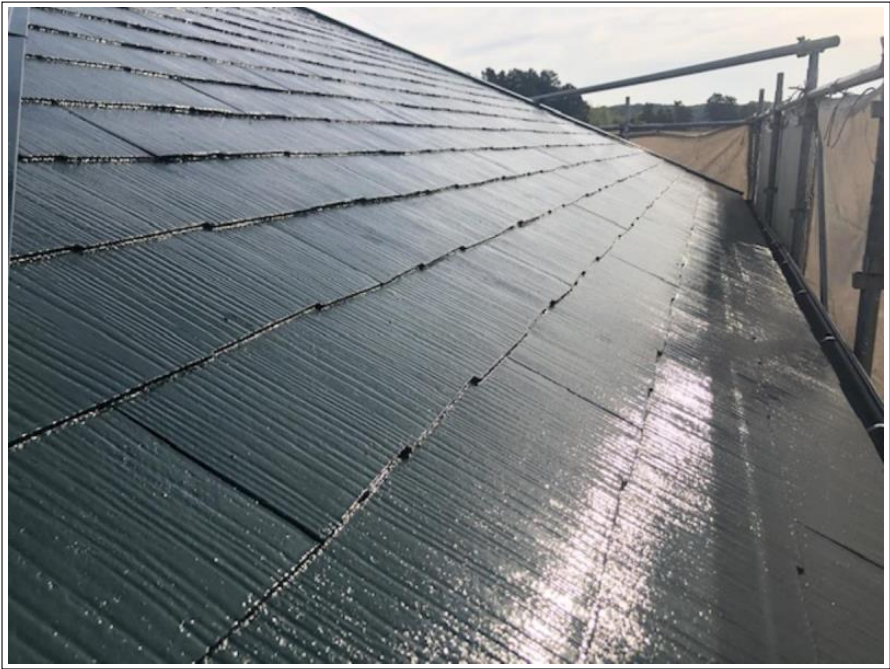
大屋根

施工完了

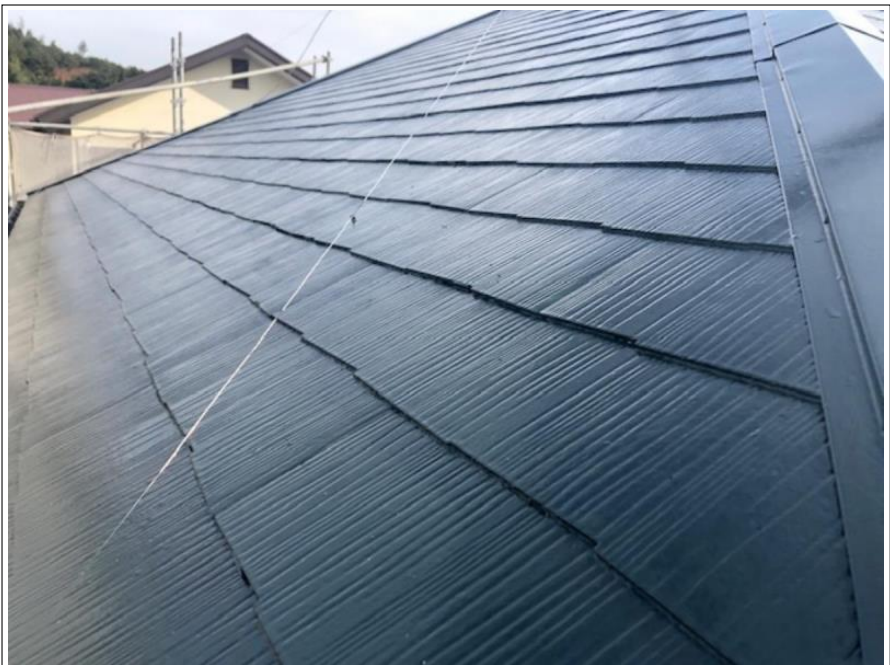
大屋根

施工完了

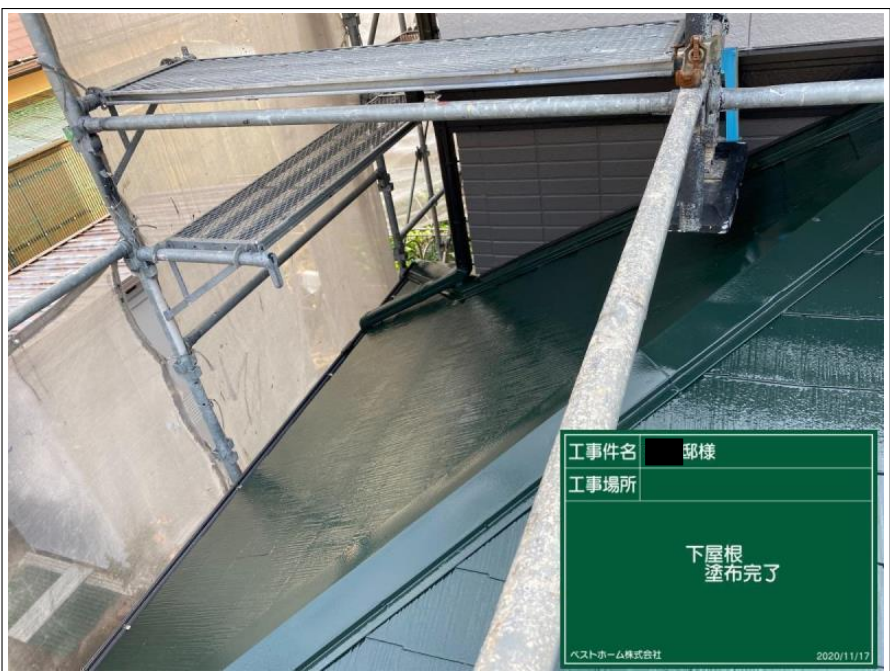
下屋根

施工完了

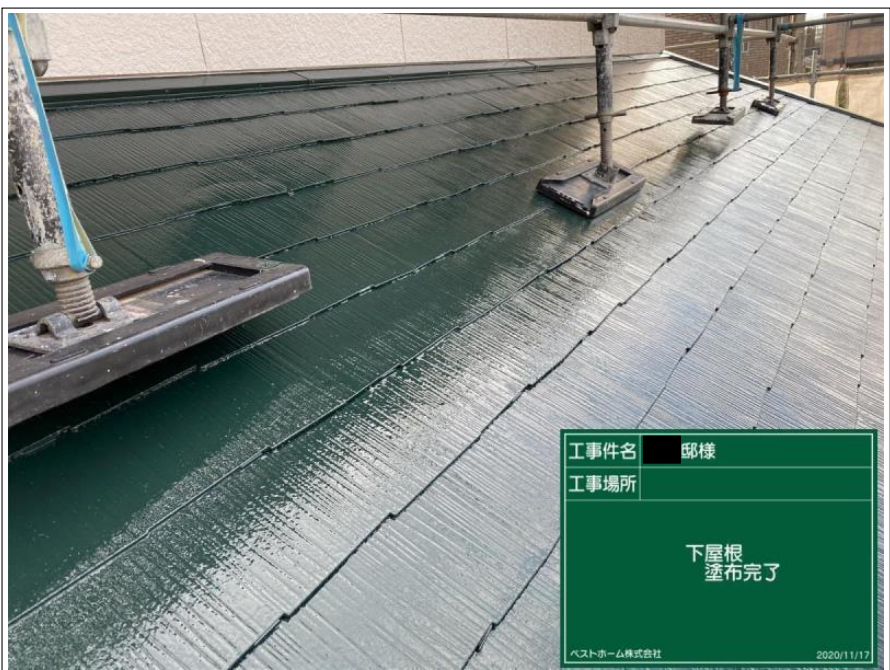
下屋根

施工完了

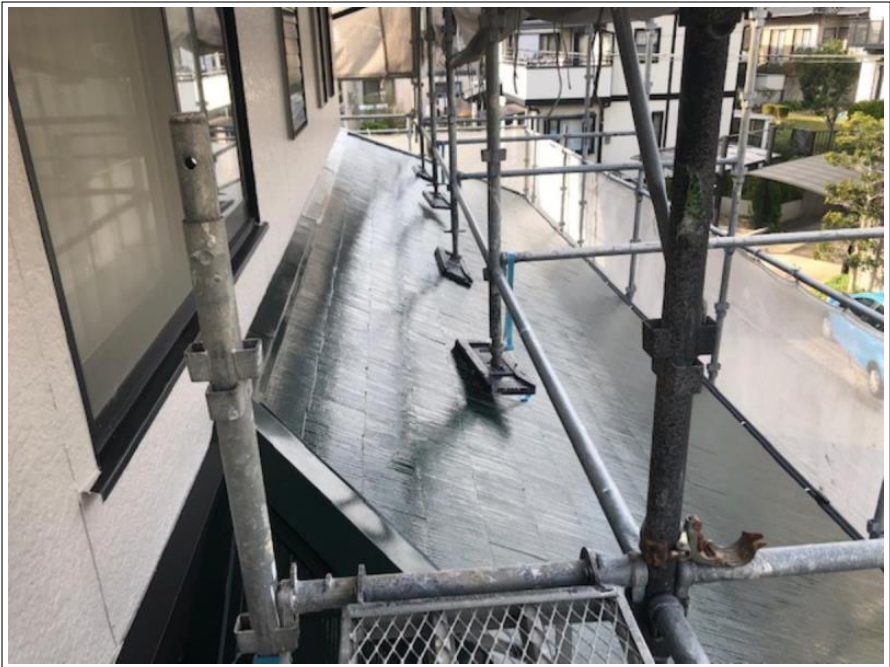
下屋根

施工完了

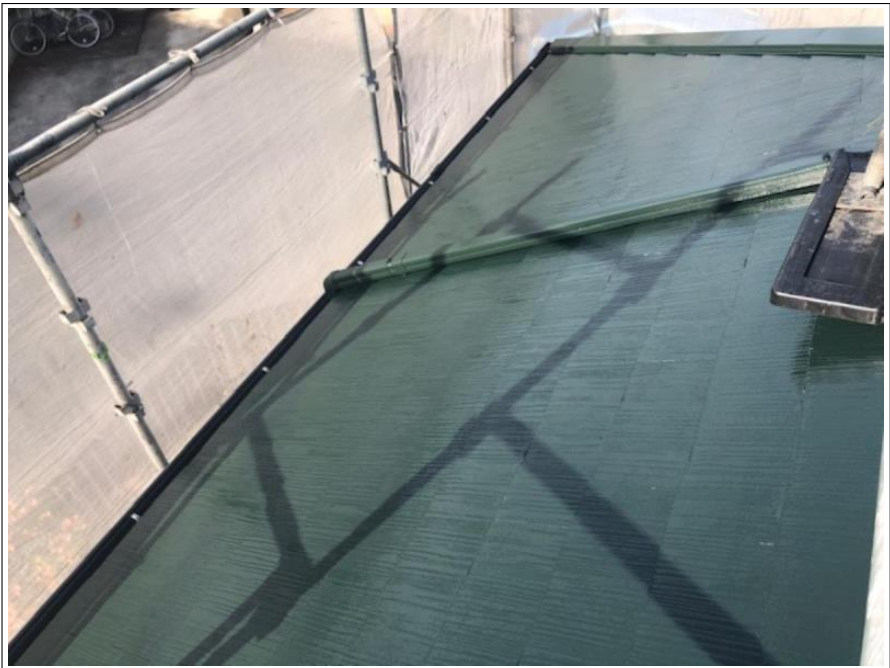
下屋根

施工完了

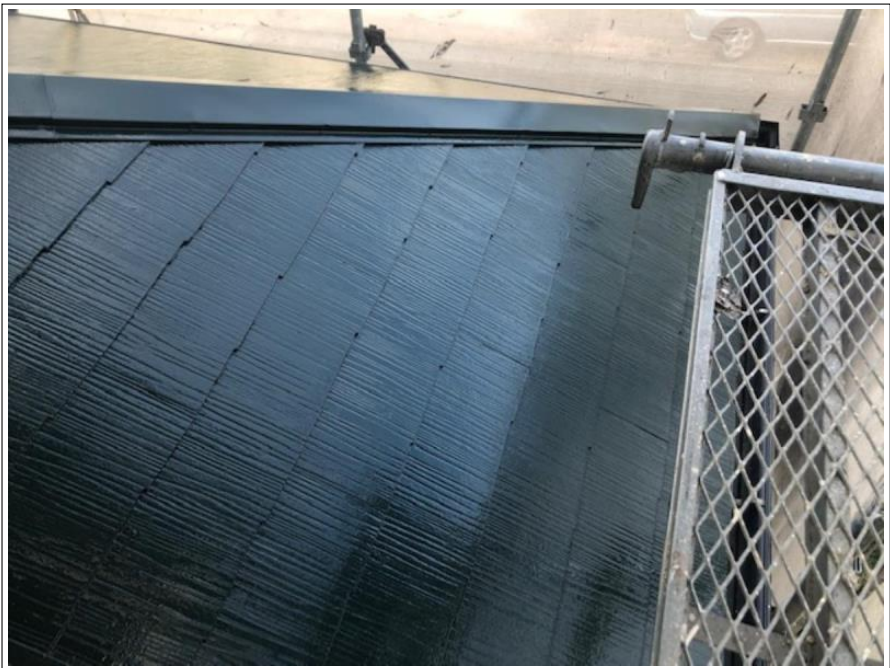
下屋根

施工完了

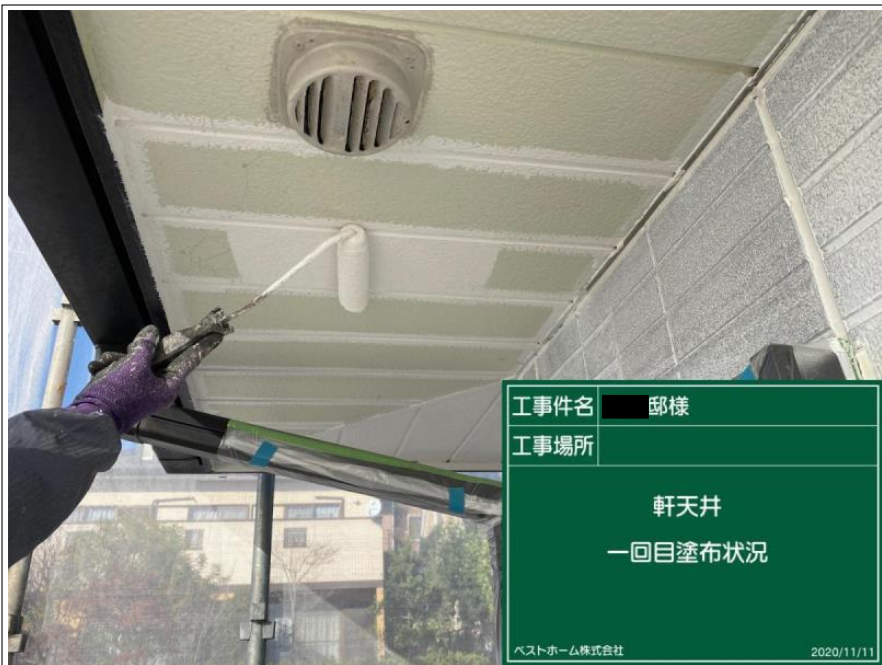
軒天

上塗り 1 回目

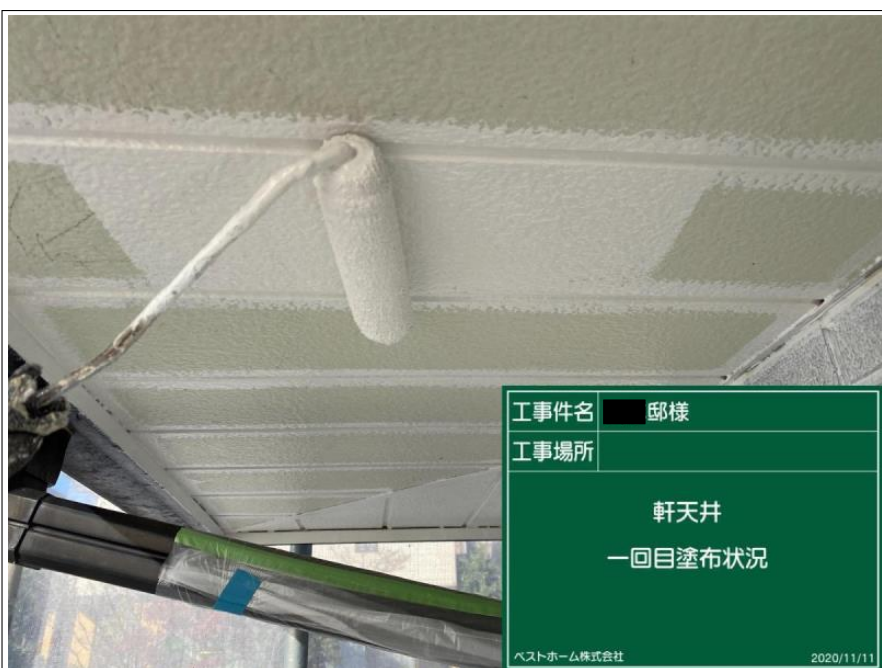
軒天

上塗り 1 回目

施工中

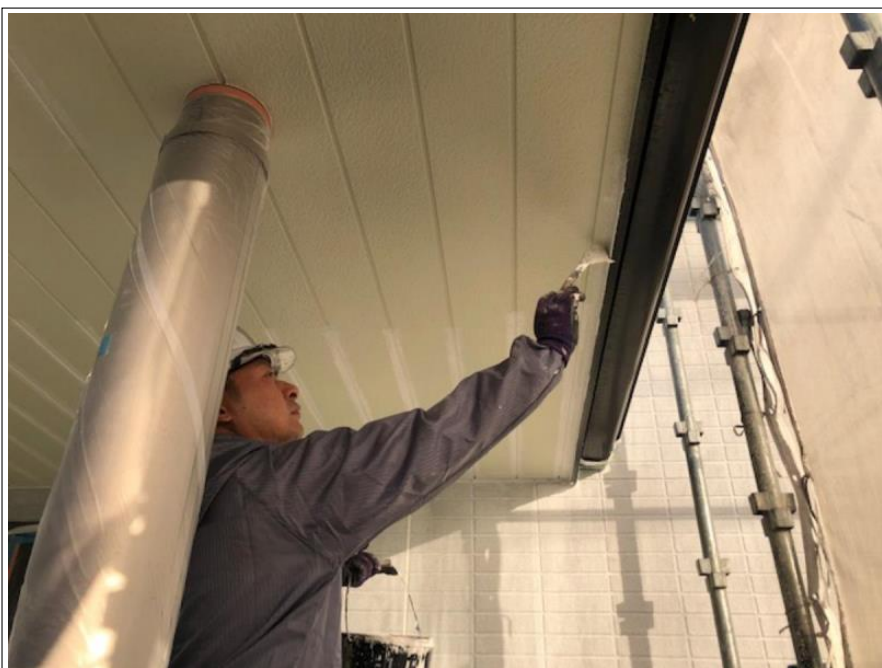
軒天

上塗り 1 回目

施工中
