# 工事写真報告書

工事箇所 屋根・外壁・その他 塗装工事

工事住所 古賀市 舞の里

工事施工者 ベストホーム株式会社

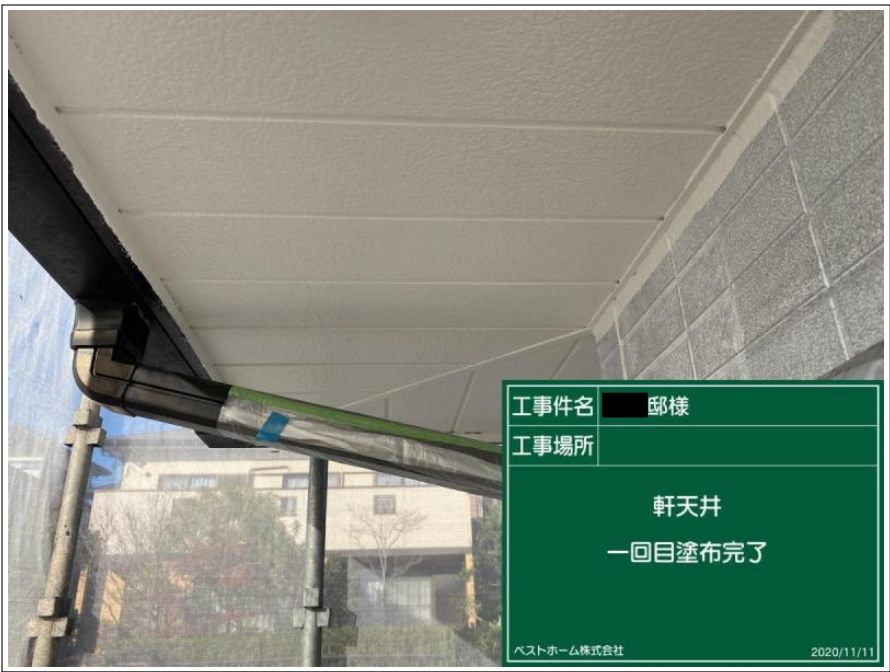
軒天

上塗り 1 回目

完了

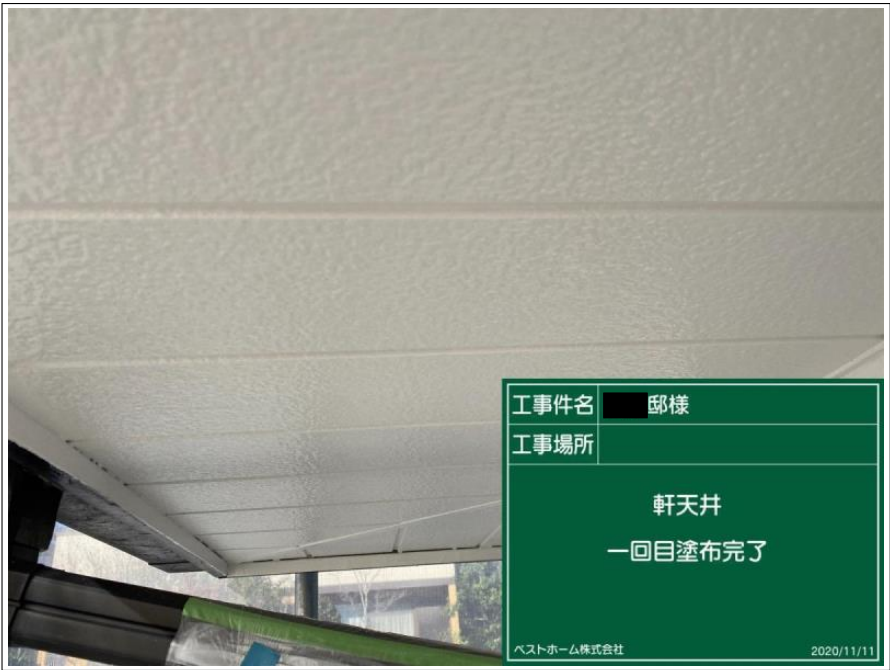
軒天

上塗り 1 回目

完了

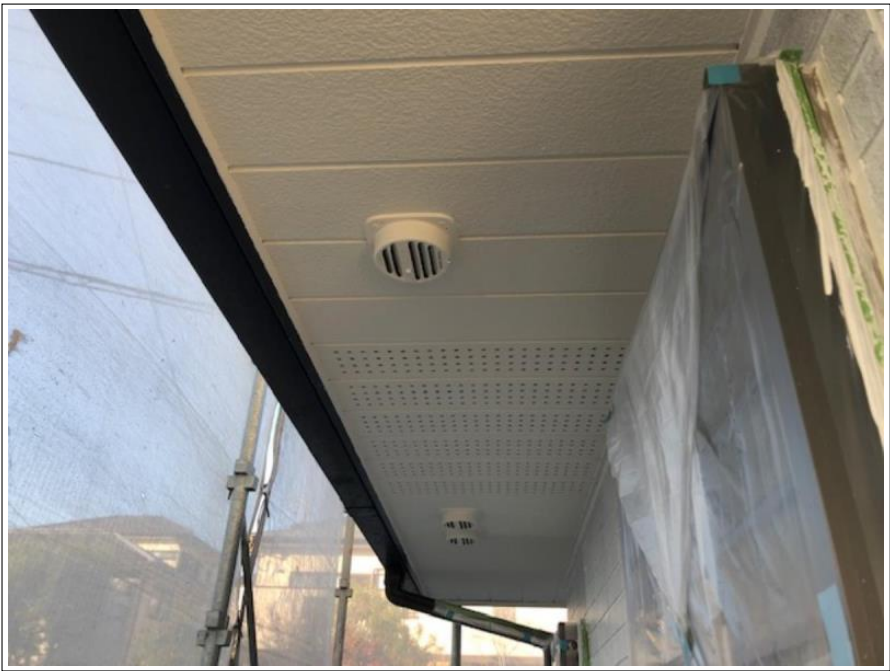
軒天

上塗り 1 回目

完了

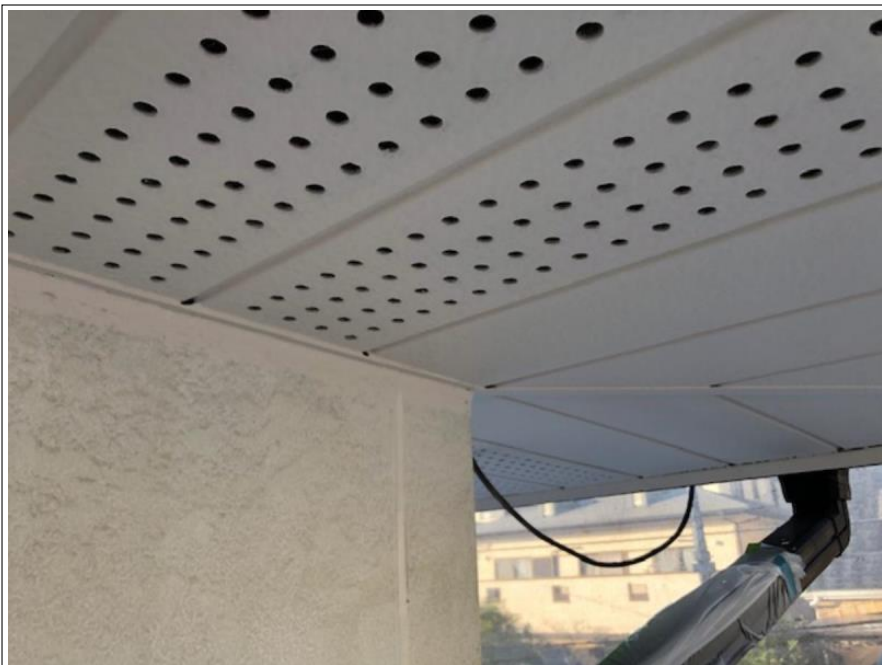
軒天

上塗り 1 回目

完了

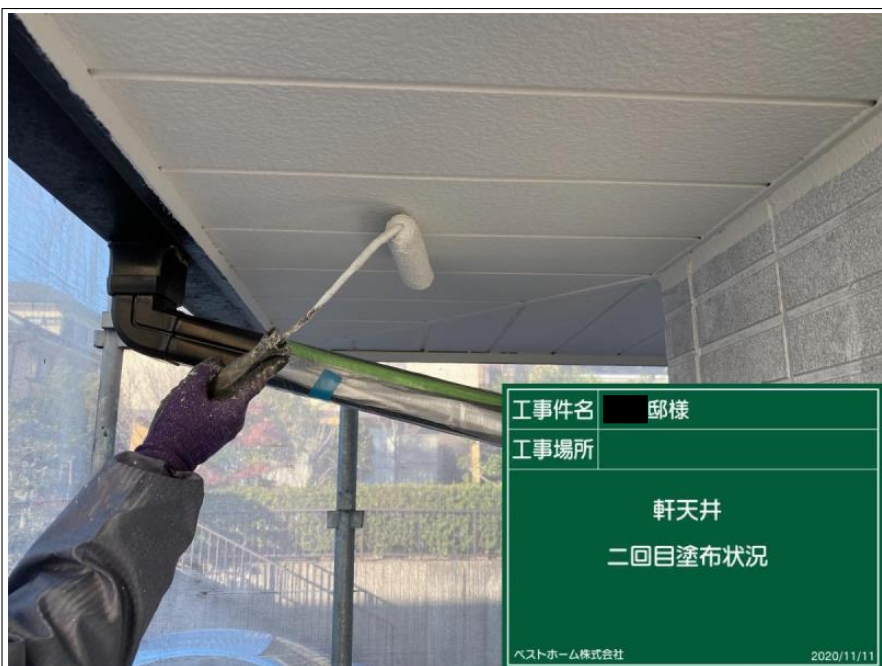
軒天

上塗り 2 回目

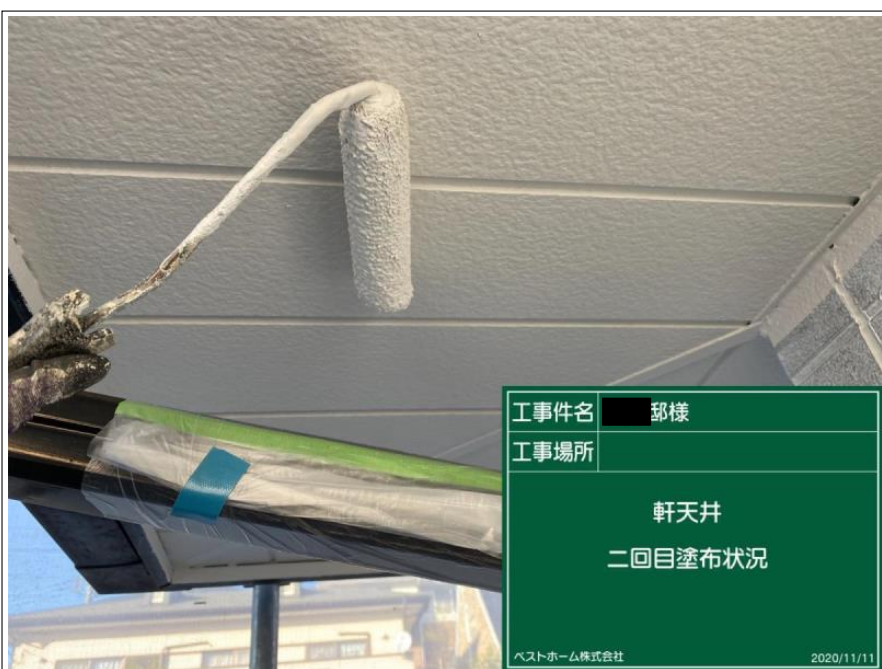
軒天

上塗り 2 回目

施工中

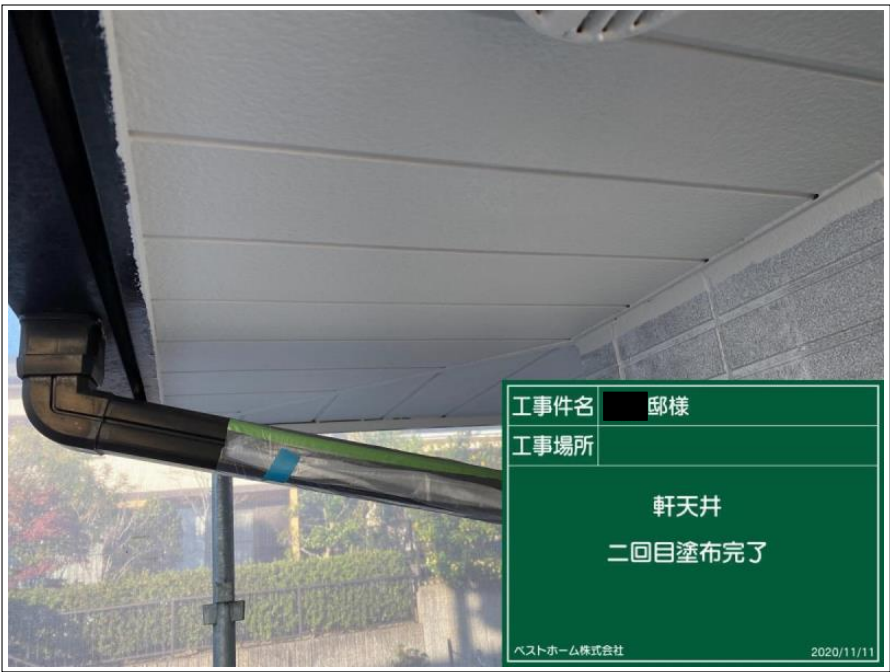
軒天

上塗り 2回目

完了

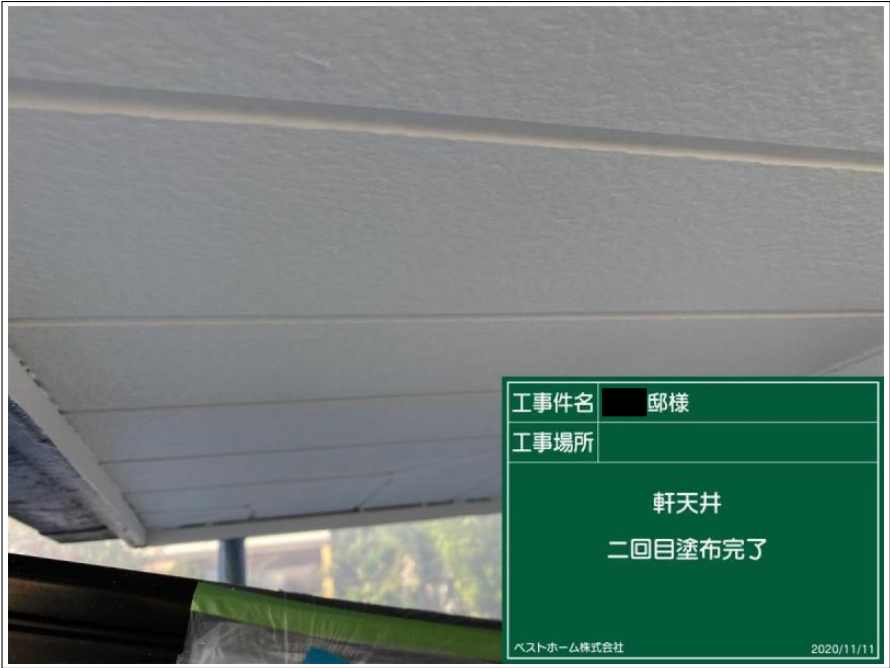
軒天

上塗り 2回目

完了

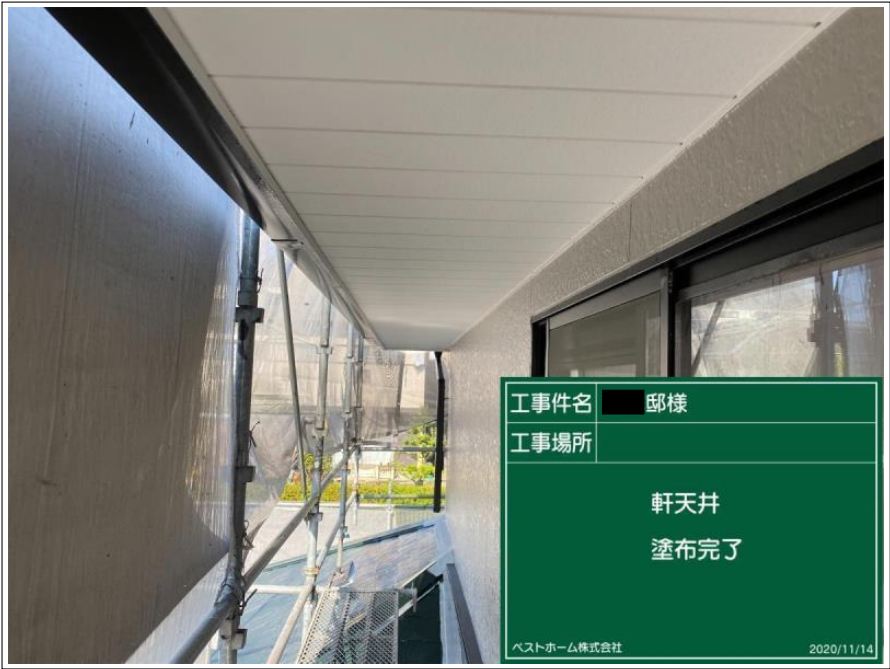
軒天

施工完了

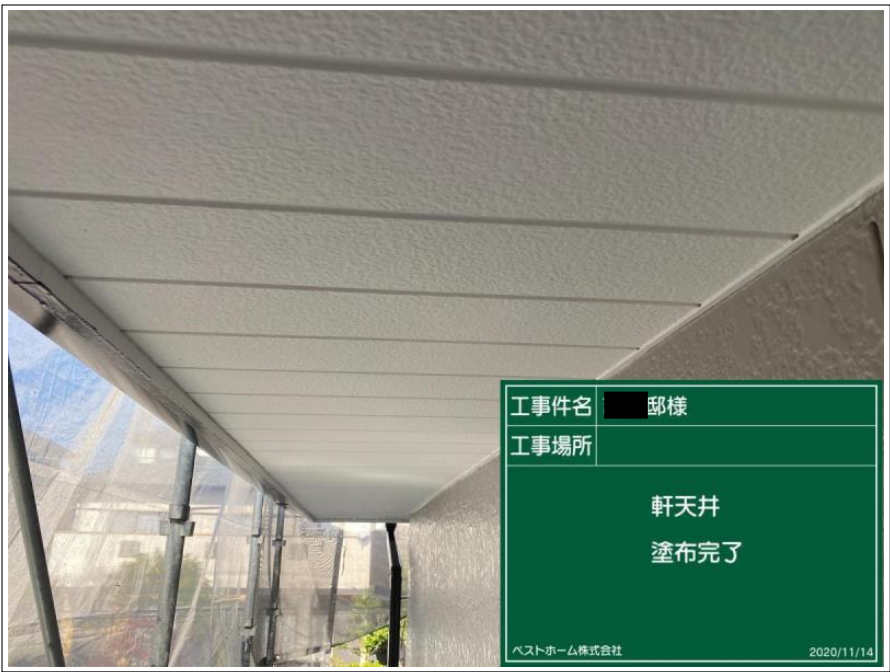
軒天

施工完了

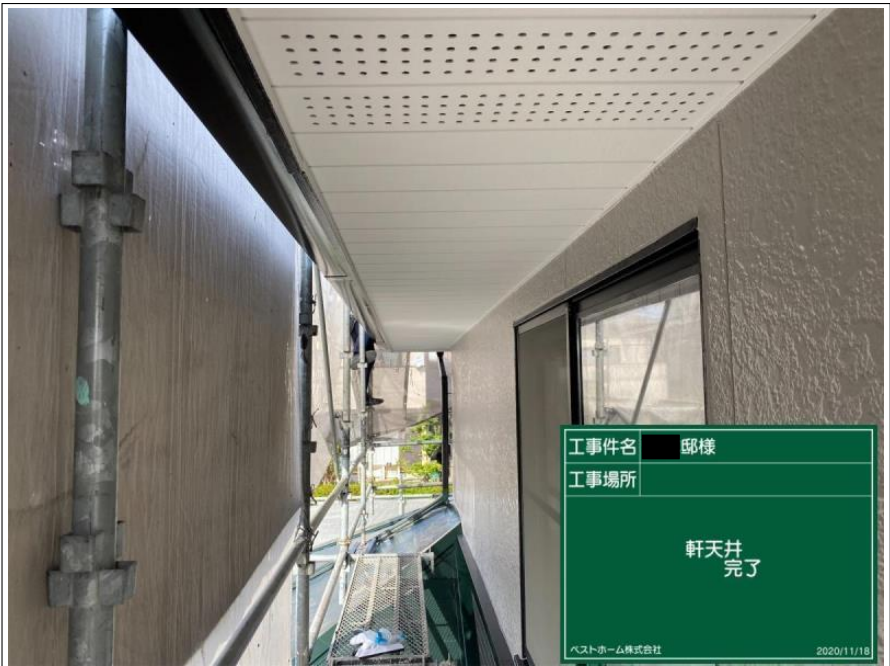
軒天

施工完了

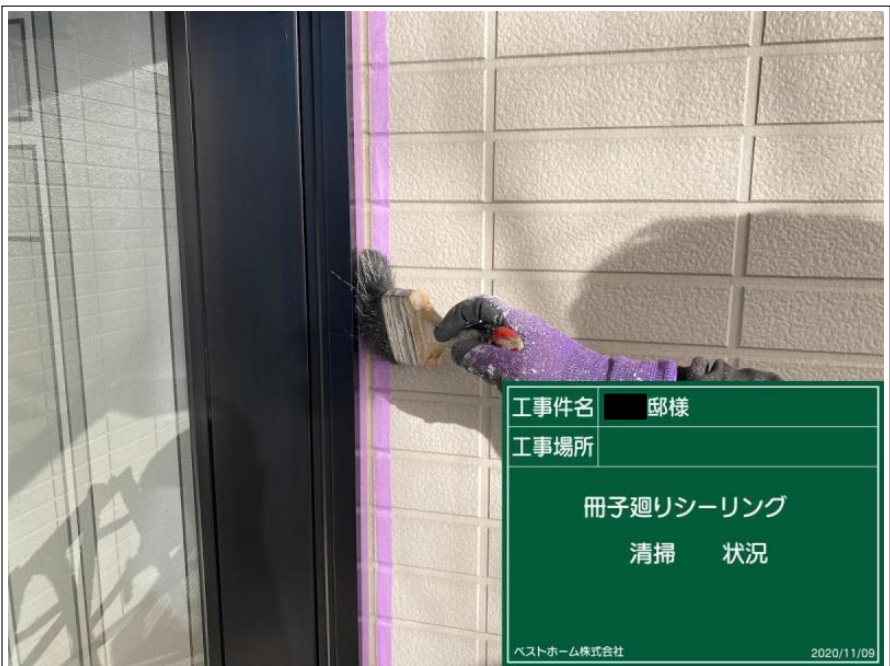
シーリング打ち増し

清掃

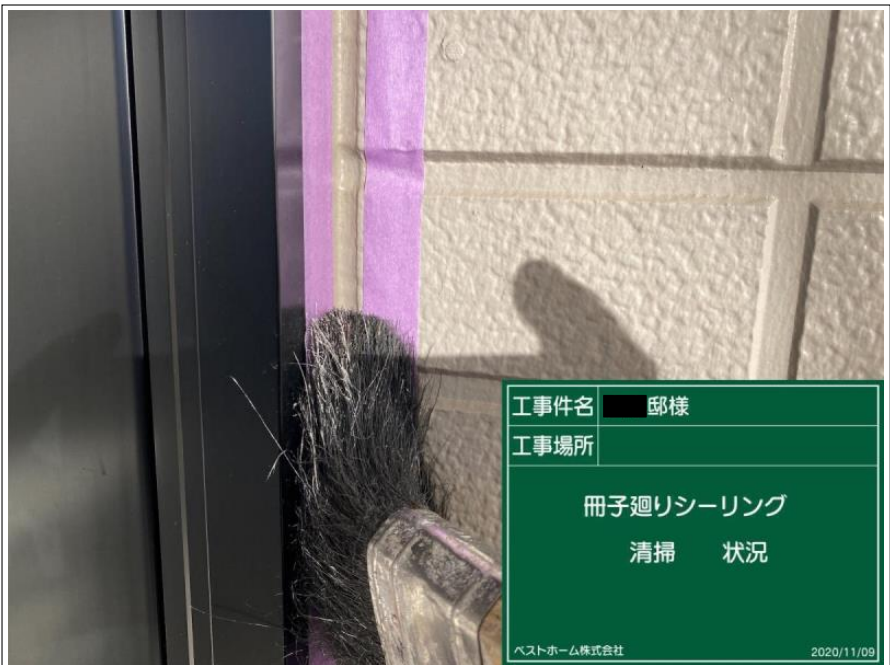
シーリング打ち増し

清掃

施工中

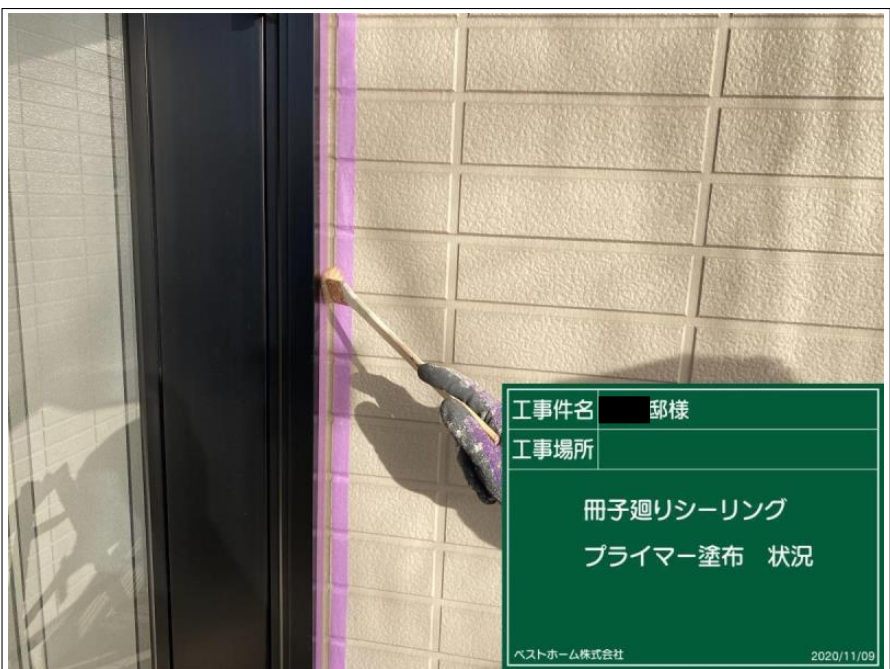
シーリング打ち増し

プライマー塗布

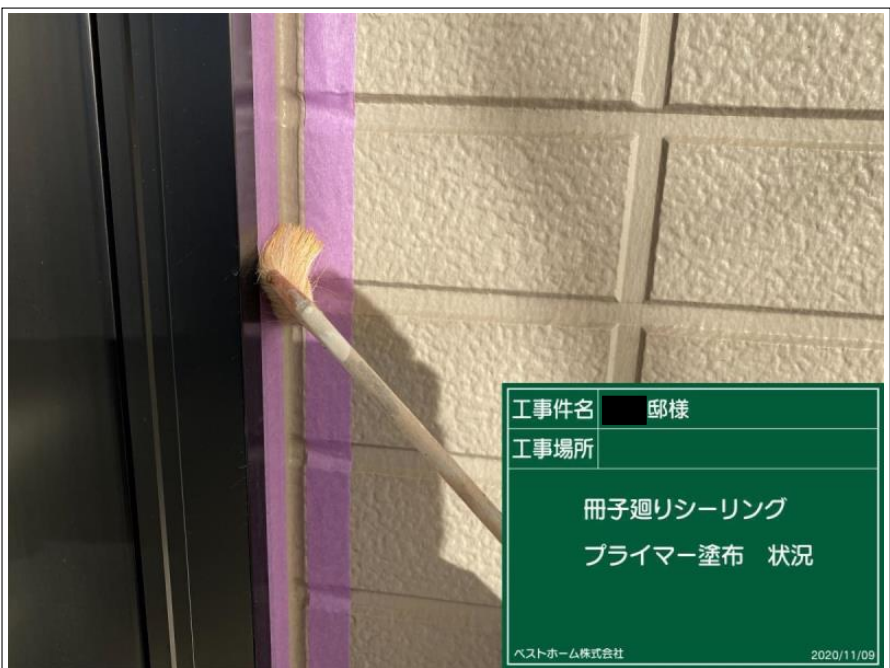
シーリング打ち増し

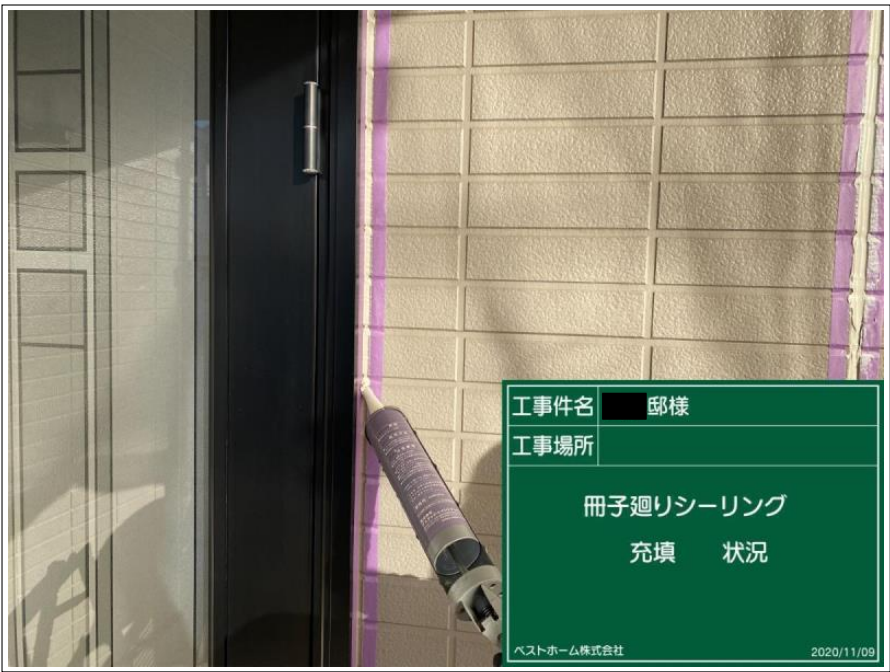
工事件名	■ 邸様
工事場所	
冊子廻りシーリング	
充填 状況	
ベストホーム株式会社	
2020/11/09

シーリング打ち増し

シーリング打ち

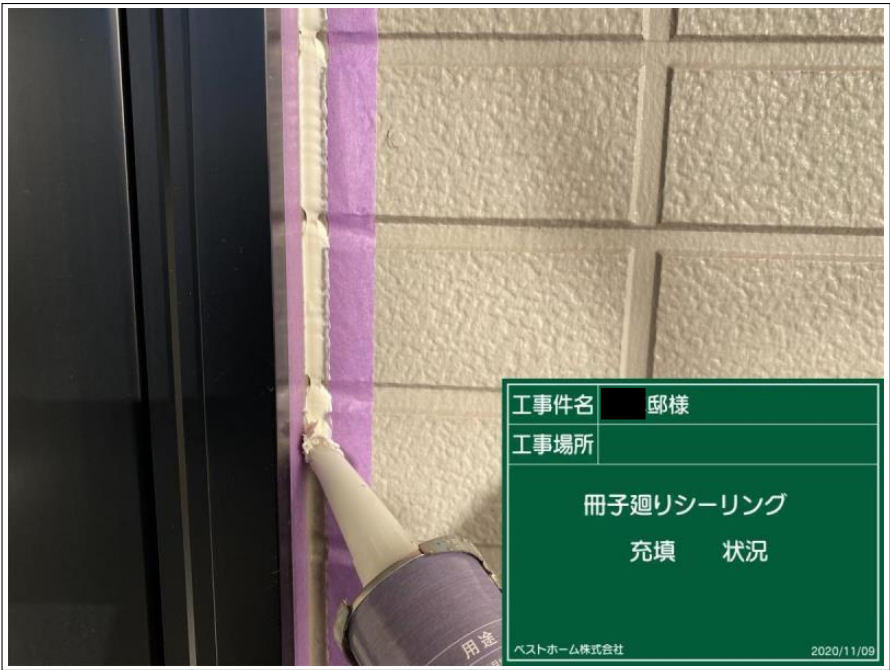
工事件名	■ 邸様
工事場所	
冊子廻りシーリング	
充填 状況	
ベストホーム株式会社	
2020/11/09

シーリング打ち増し

シーリング打ち

施工中

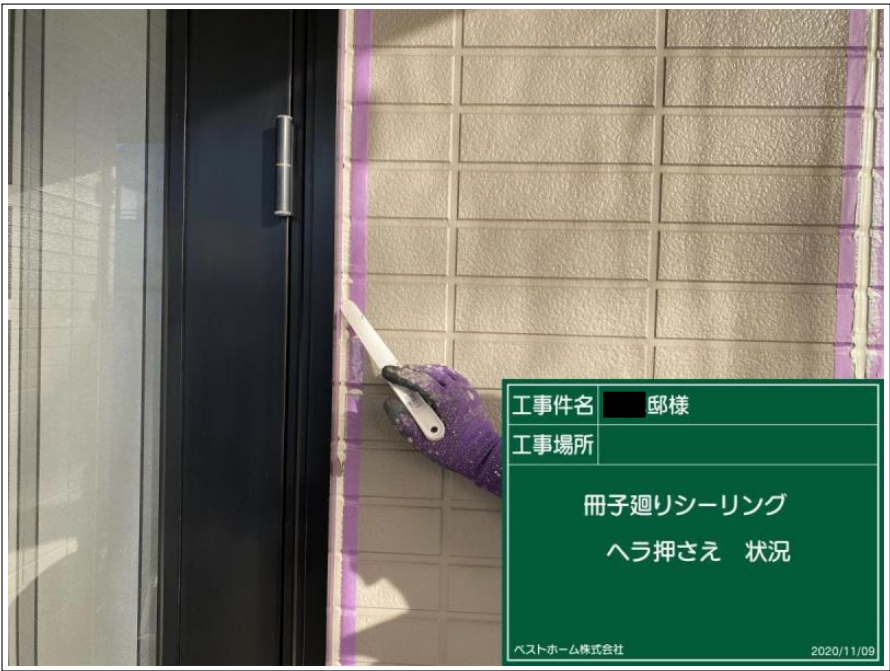
工事件名	■ 邸様
工事場所	
冊子廻りシーリング	
ヘラ押さえ 状況	
ベストホーム株式会社	
2020/11/09

シーリング打ち増し

シーリングヘラ押さえ

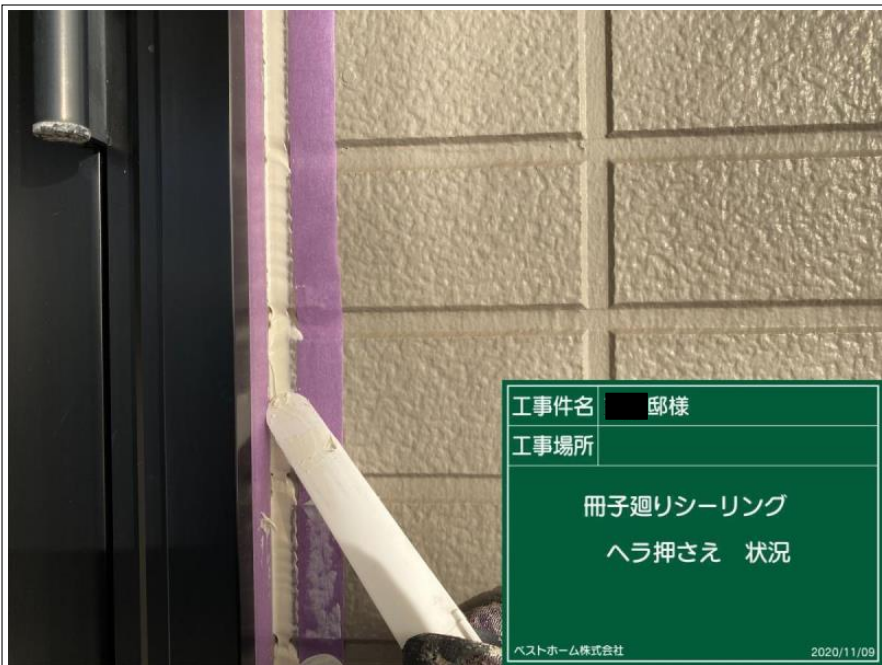
シーリング打ち増し

シーリングヘラ押さえ

施工中

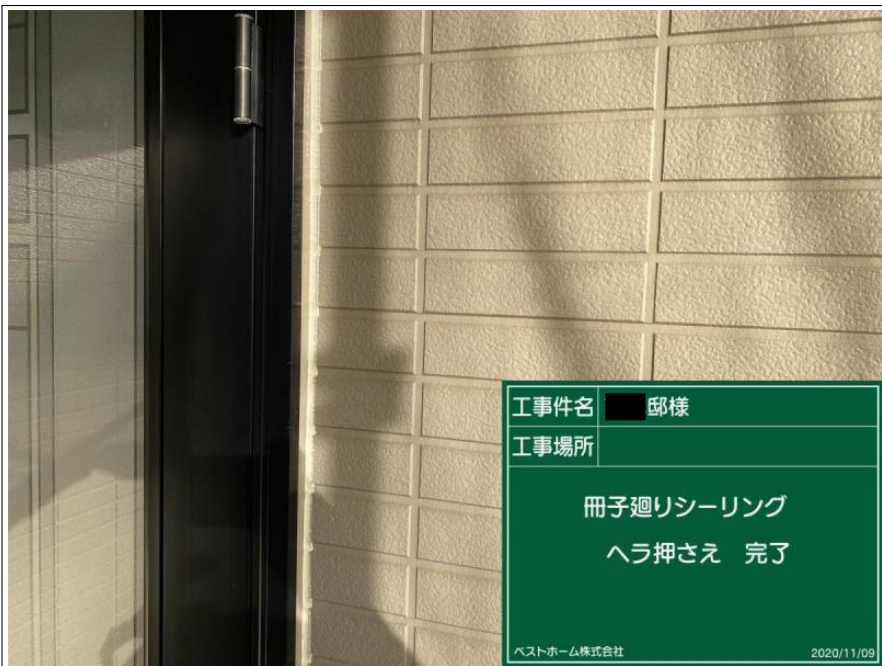
シーリング打ち増し

シーリングヘラ押さえ

完了

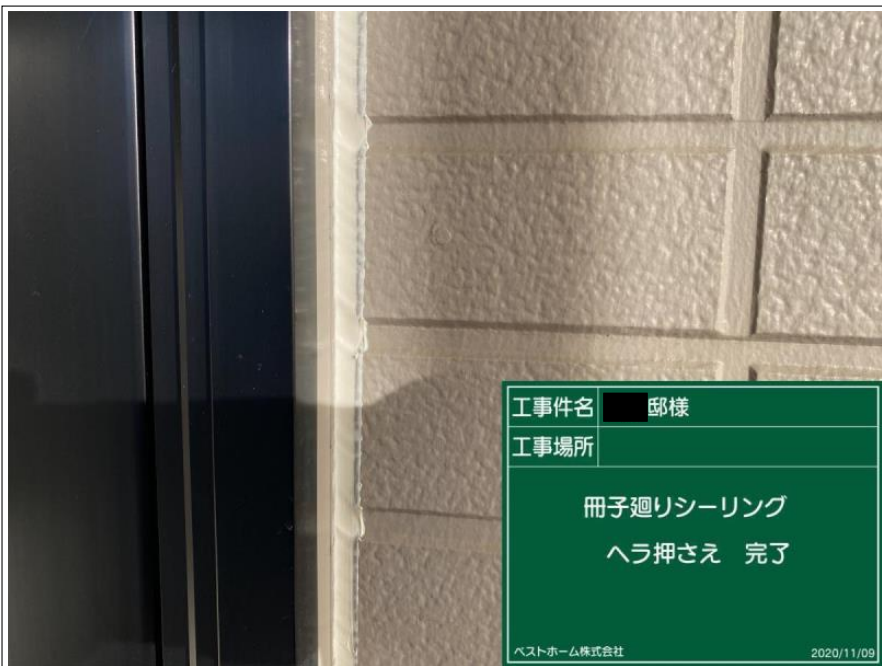
シーリング打ち増し

シーリングヘラ押さえ

完了

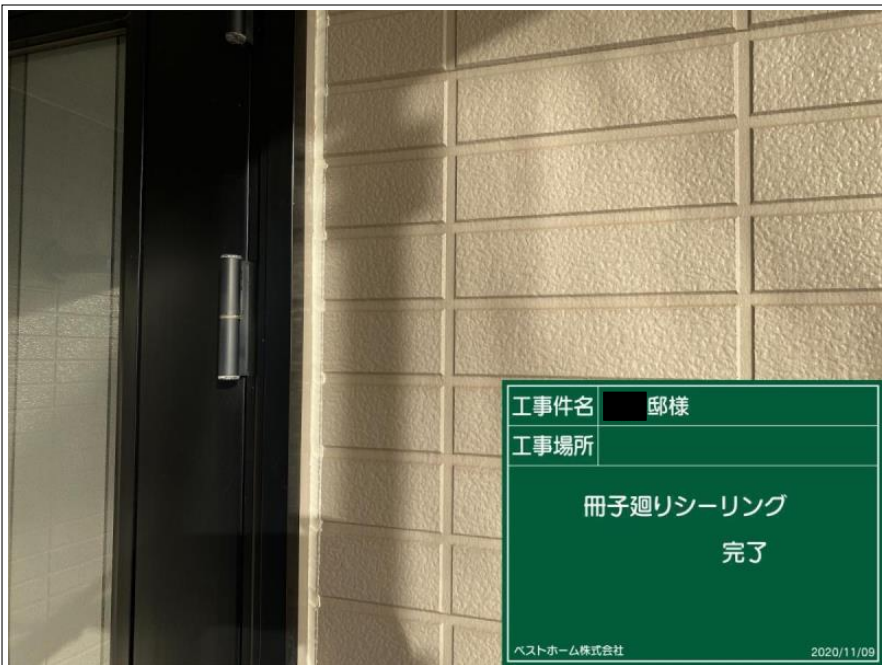
シーリング打ち増し

施工完了

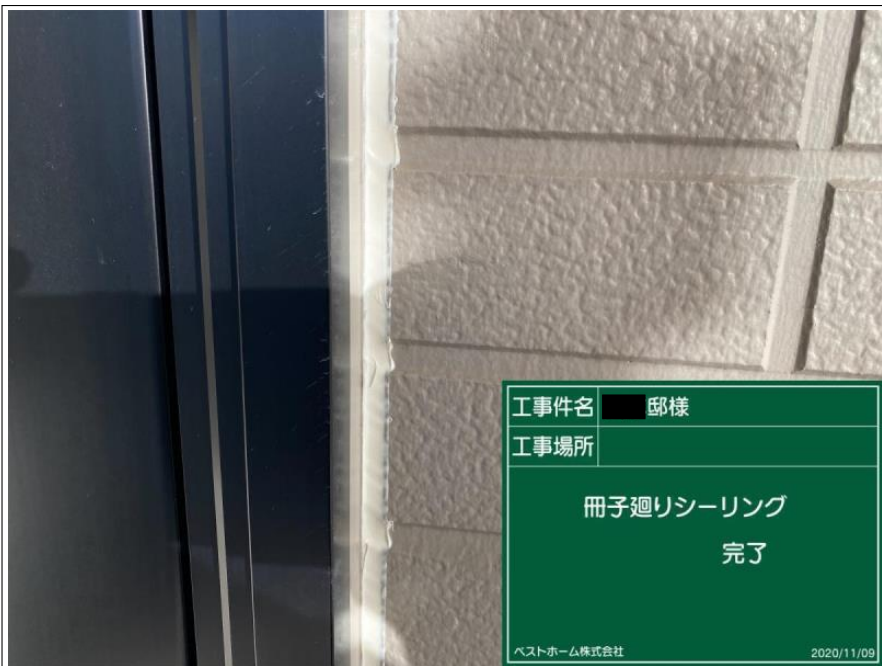
シーリング打ち増し

施工完了

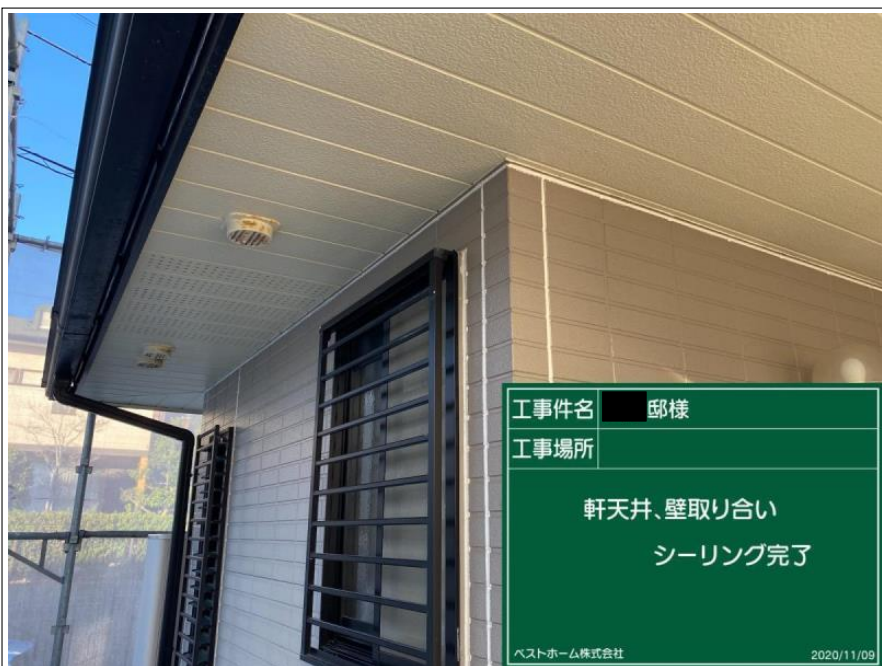
シーリング打ち増し

施工完了

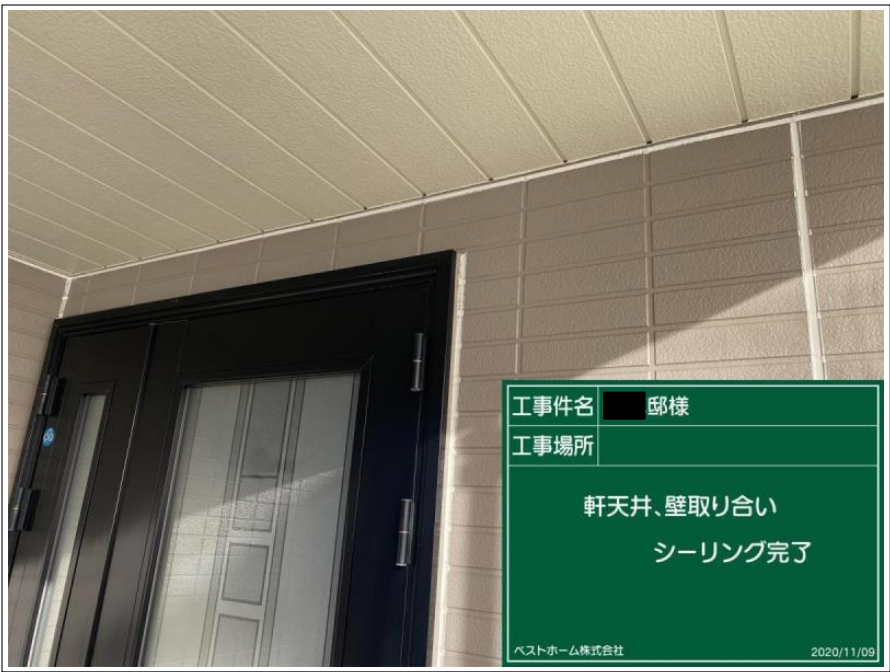
シーリング打ち増し

施工完了

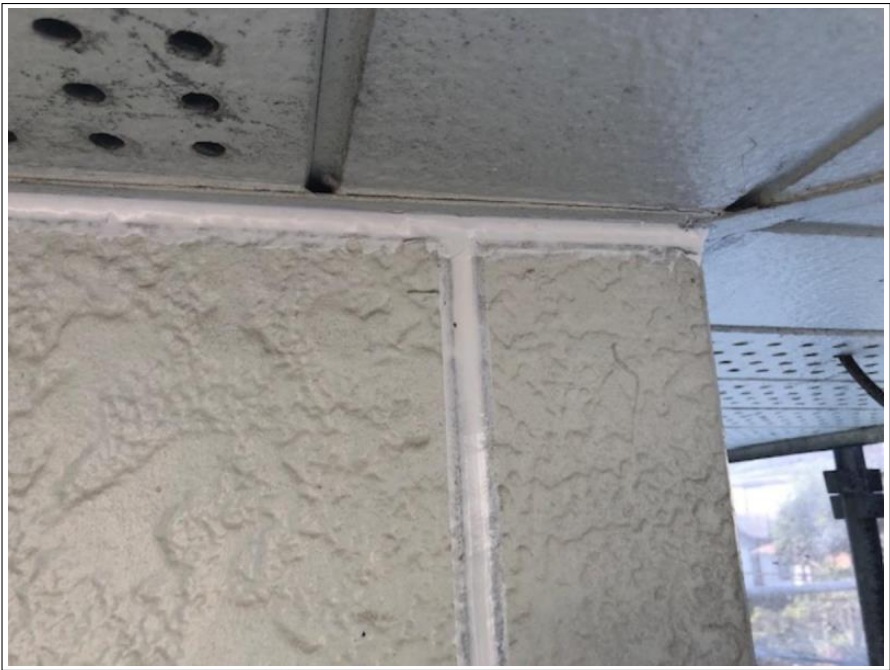
シーリング打ち増し

施工完了

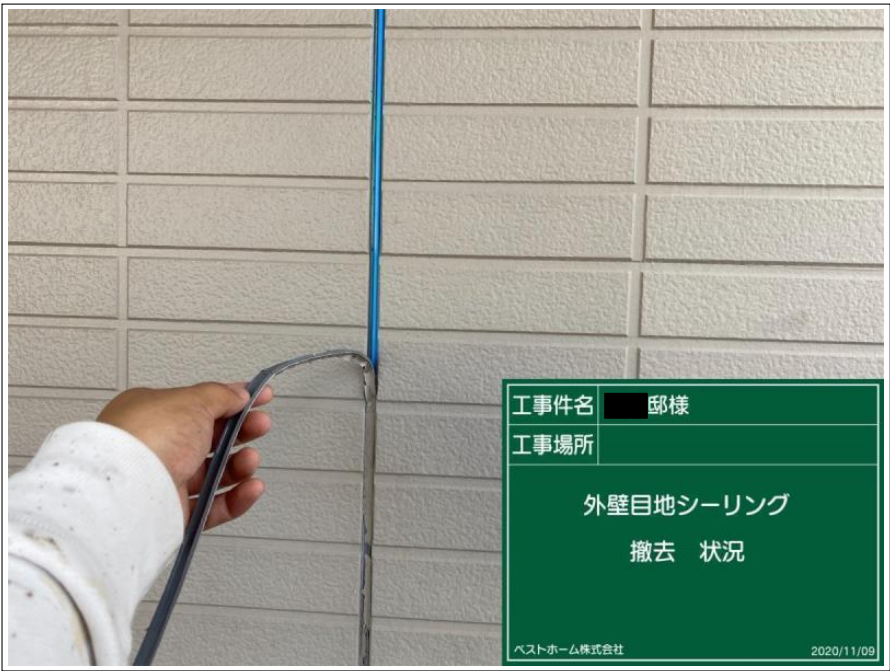
シーリング打ち替え

既存シーリング撤去

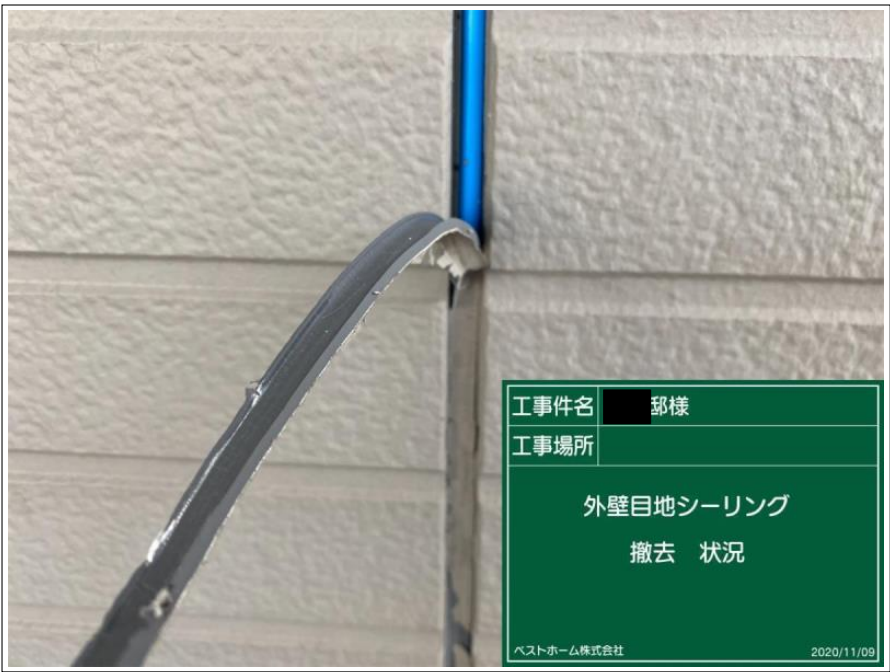
工事件名	邱様
工事場所	
外壁目地シーリング 撤去 状況	
ベストホーム株式会社 <span style="float: right;">2020/11/09</span>

シーリング打ち替え

既存シーリング撤去

施工中

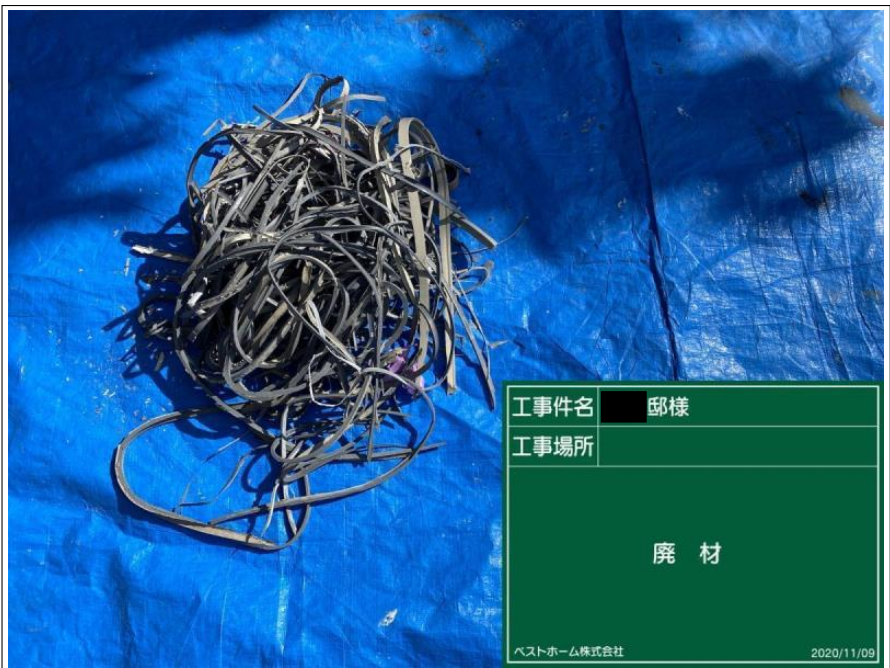
工事件名	邱様
工事場所	
廃 材	
ベストホーム株式会社 <span style="float: right;">2020/11/09</span>

シーリング打ち替え

既存シーリング撤去

完了

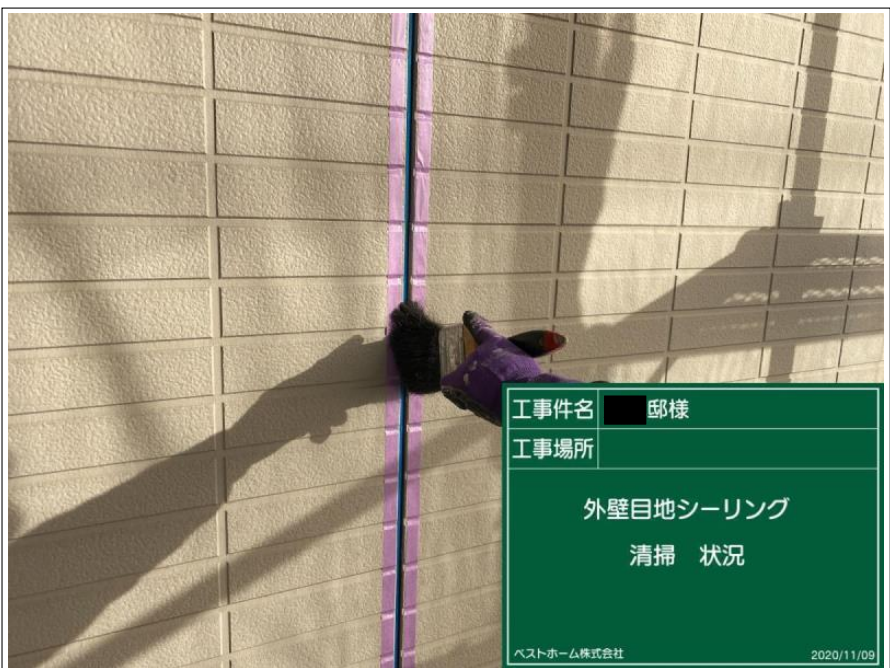
工事件名	邱様
工事場所	
外壁目地シーリング 清掃 状況	
ベストホーム株式会社 <span style="float: right;">2020/11/09</span>

シーリング打ち替え

清掃

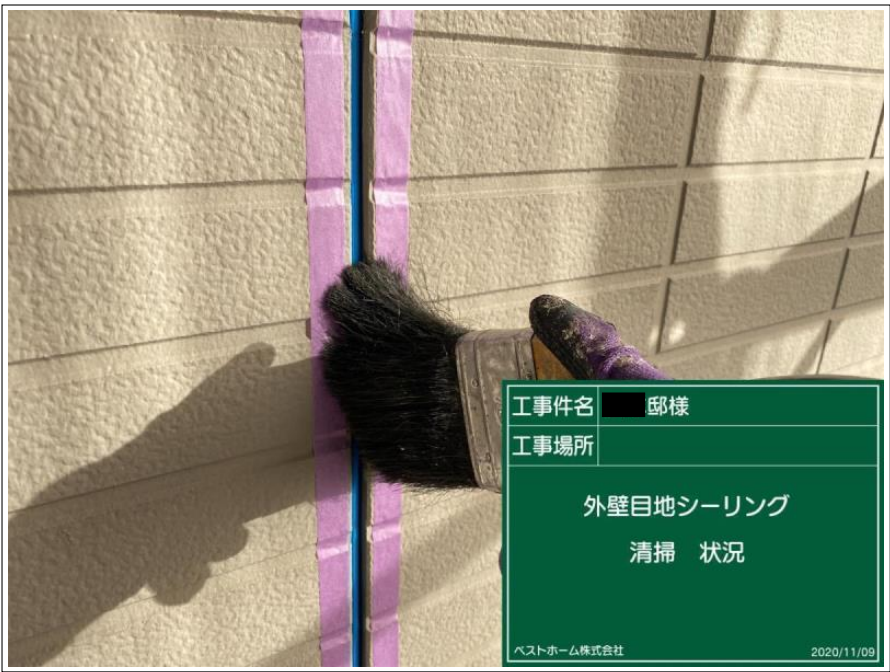
工事件名 ■ 邸様  
 工事場所  
 外壁目地シーリング  
 清掃 状況  
 ベストホーム株式会社 2020/11/09

シーリング打ち替え

清掃

施工中

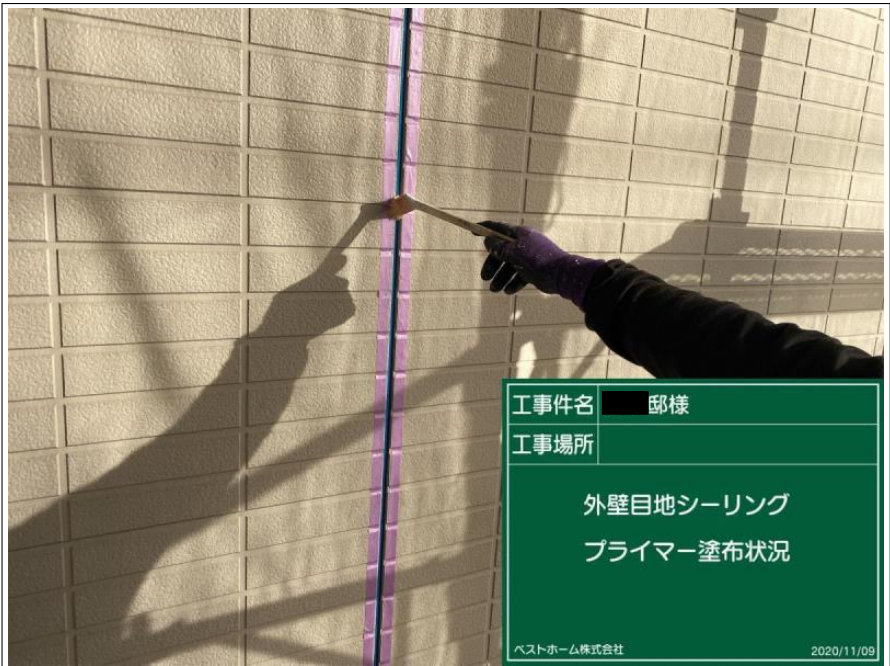
工事件名 ■ 邸様  
 工事場所  
 外壁目地シーリング  
 プライマー塗布状況  
 ベストホーム株式会社 2020/11/09

シーリング打ち替え

プライマー塗布

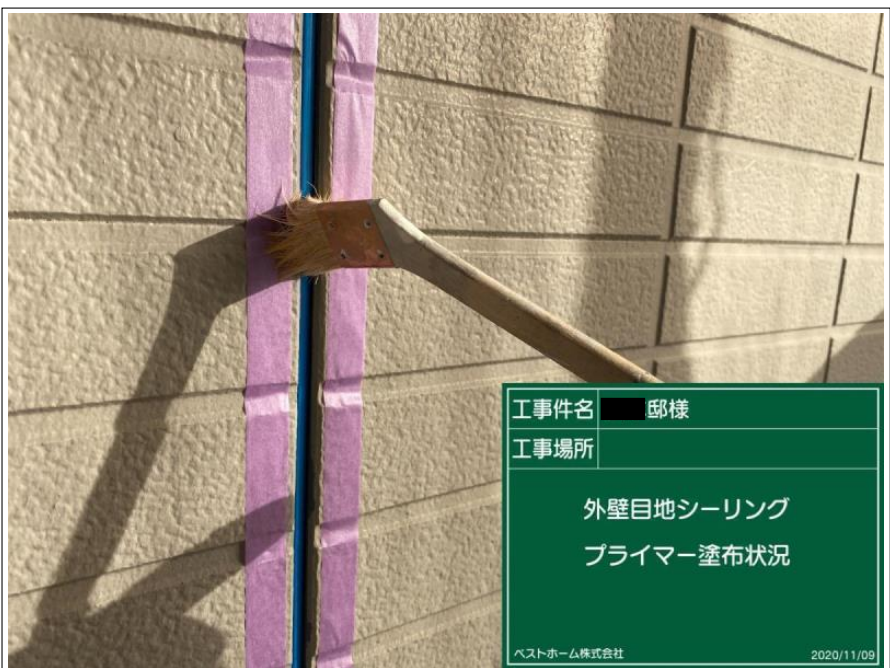
工事件名 ■ 邸様  
 工事場所  
 外壁目地シーリング  
 プライマー塗布状況  
 ベストホーム株式会社 2020/11/09

シーリング打ち替え

プライマー塗布

施工中

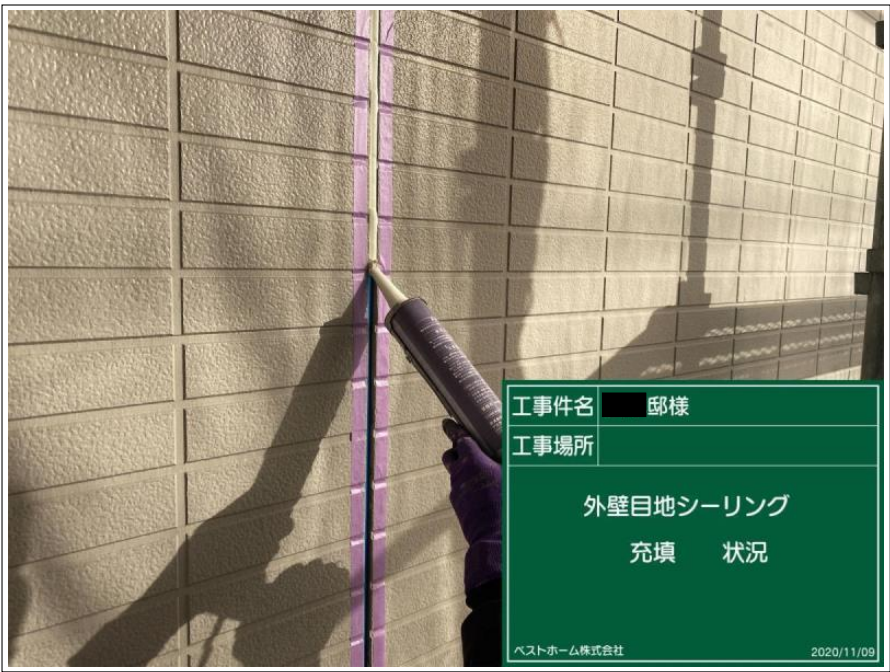
工事件名 ■ 邸様  
 工事場所  
 外壁目地シーリング  
 充填 状況  
 ベストホーム株式会社 2020/11/09

シーリング打ち替え

シーリング充填

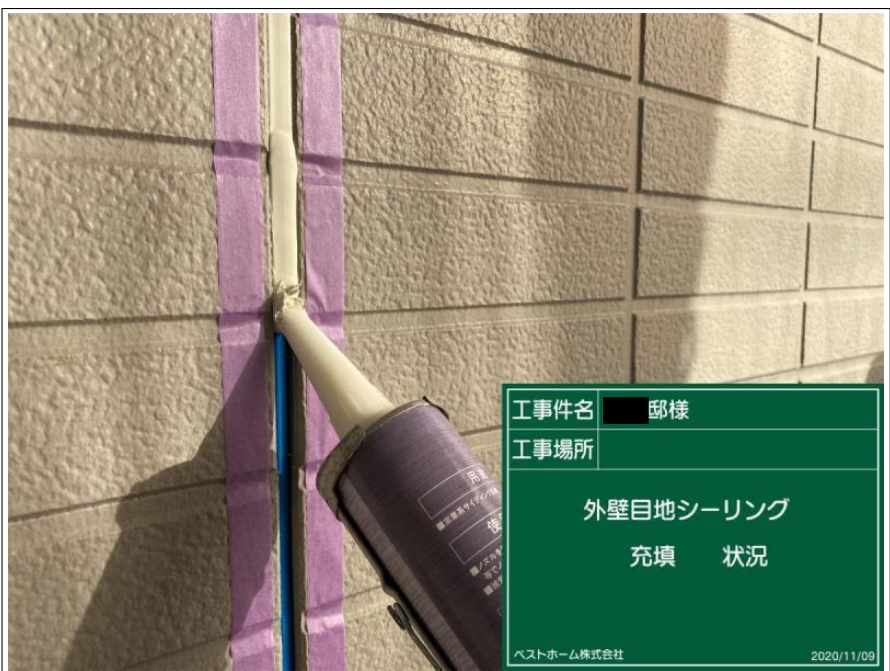
工事件名 ■ 邸様  
 工事場所  
 外壁目地シーリング  
 充填 状況  
 ベストホーム株式会社 2020/11/09

シーリング打ち替え

シーリング充填

施工中

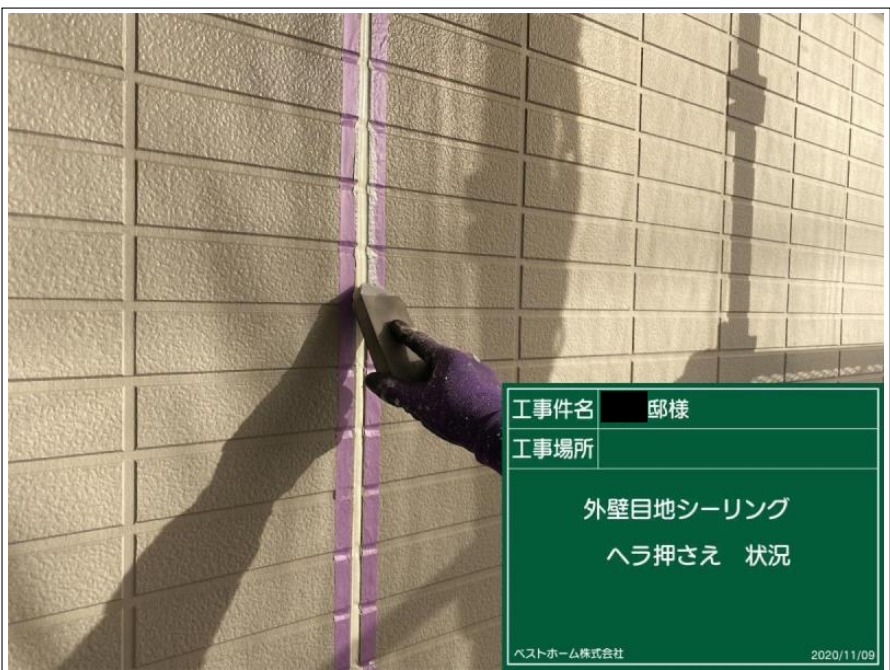
工事件名 ■ 邸様  
 工事場所  
 外壁目地シーリング  
 ヘラ押さえ 状況  
 ベストホーム株式会社 2020/11/09

シーリング打ち替え

シーリングヘラ押さえ

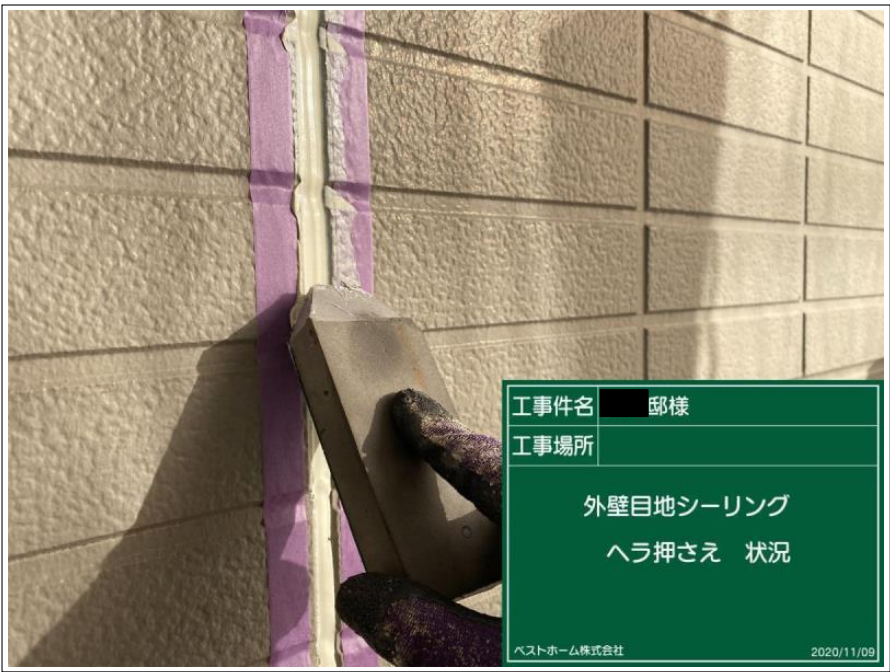
工事件名	■ 邸様
工事場所	
<b>外壁目地シーリング ヘラ押さえ 状況</b>	
<small>ベストホーム株式会社 2020/11/09</small>

シーリング打ち替え \_\_\_\_\_

シーリングヘラ押さえ \_\_\_\_\_

施工中 \_\_\_\_\_

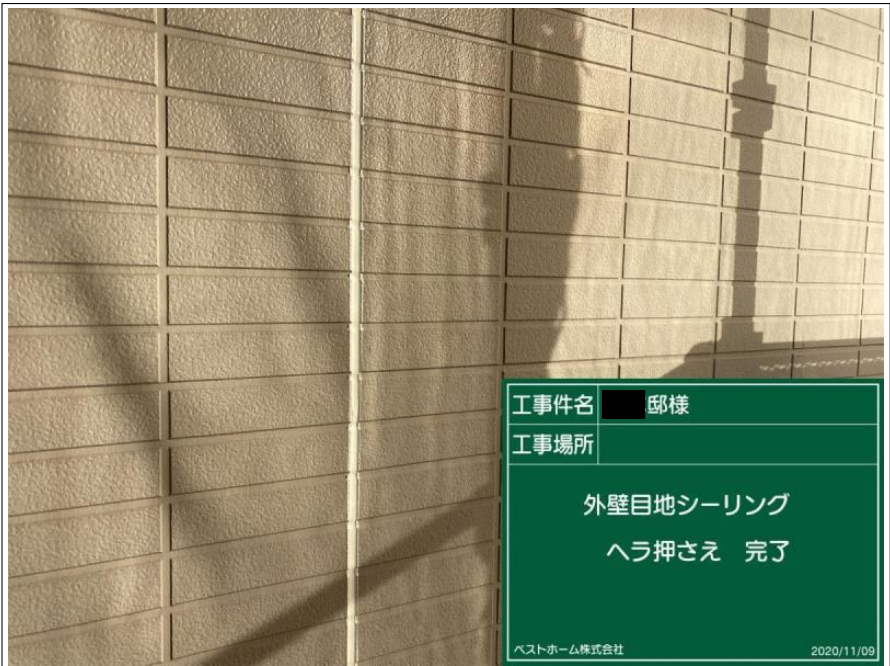
工事件名	■ 邸様
工事場所	
<b>外壁目地シーリング ヘラ押さえ 完了</b>	
<small>ベストホーム株式会社 2020/11/09</small>

シーリング打ち替え \_\_\_\_\_

シーリングヘラ押さえ \_\_\_\_\_

完了 \_\_\_\_\_
